# PROCES VERBAL DE CONSTAT

## PROCES-VERBAL DESCRIPTIF

M'être rendue ce jour, mardi 23 avril 2024 à partir de 10h00 au 25 rue de Savoie - BEON à CULOZ-BEON 01350 où j'ai constaté ce qui suit :

L'ensemble immobilier comprenant divers bâtiments à usage industriel, sis CULOZ-BEON 01350, 25 Route de savoie et figurant au cadastre de ladite ville sous les références :

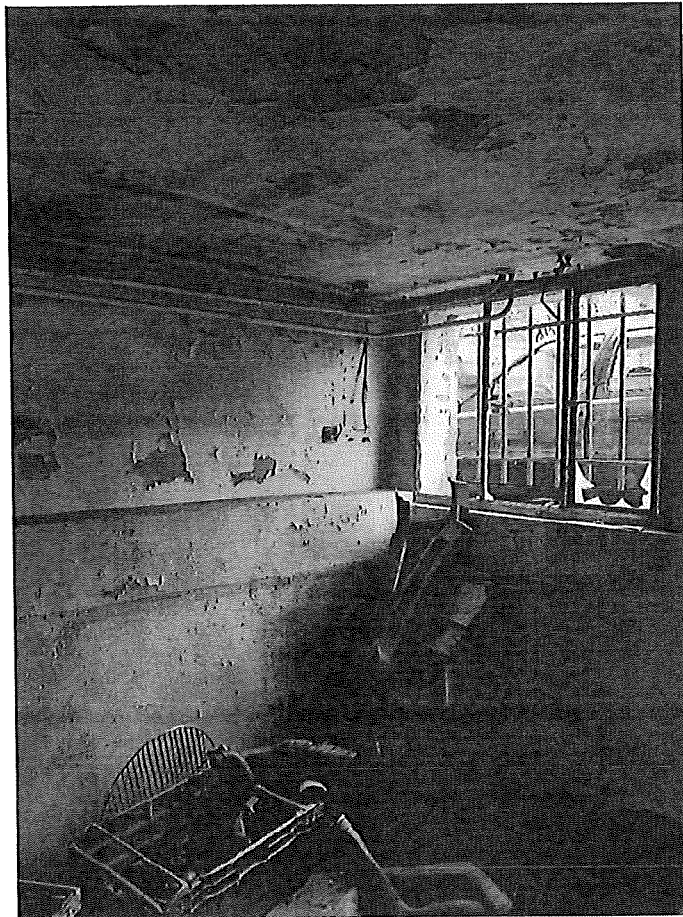
## 2. Pièce n°2

Le plafond, les murs ainsi que le sol sont en très mauvais état.  
Une fenêtre est présente et donne sur la route.

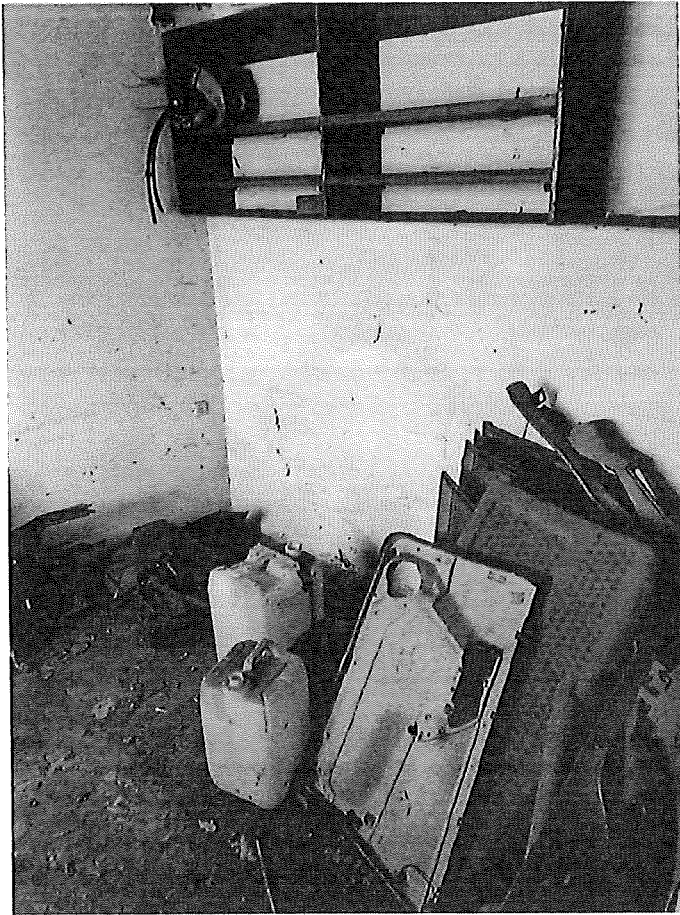
### 3. Pièce n°8

| | Matériaux | Etat |
|---|---|---|
| <b>Sol</b> | Dalle brute | Mauvais état |
| <b>Murs</b> | Peinture | Mauvais état |

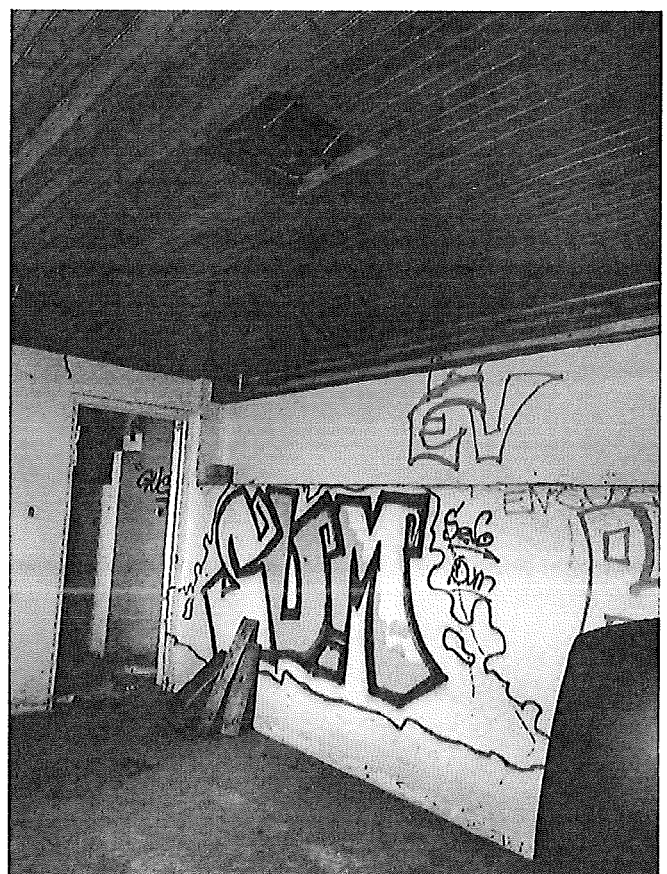
#### 4. Pièce n°3

| | Matériaux | Etat |
|---|---|---|
| <b>Sol</b> | Dalle brute | Mauvais état |
| <b>Murs</b> | Peinture | Mauvais état |

Présence de tags sur les murs.

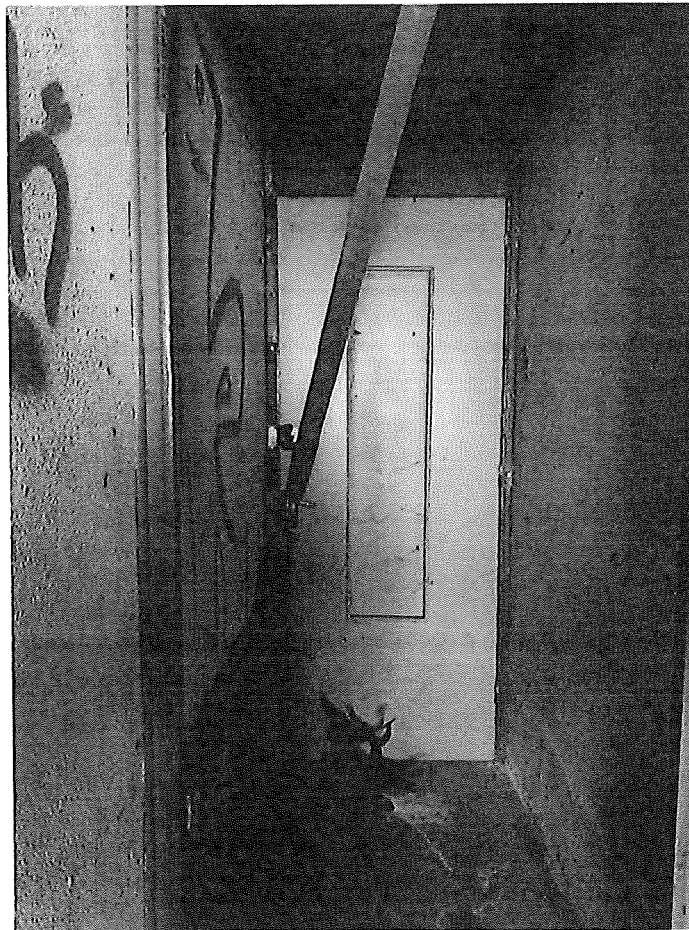
#### 5. Pièce n°4

Le plafond, les murs ainsi que le sol sont en très mauvais état.

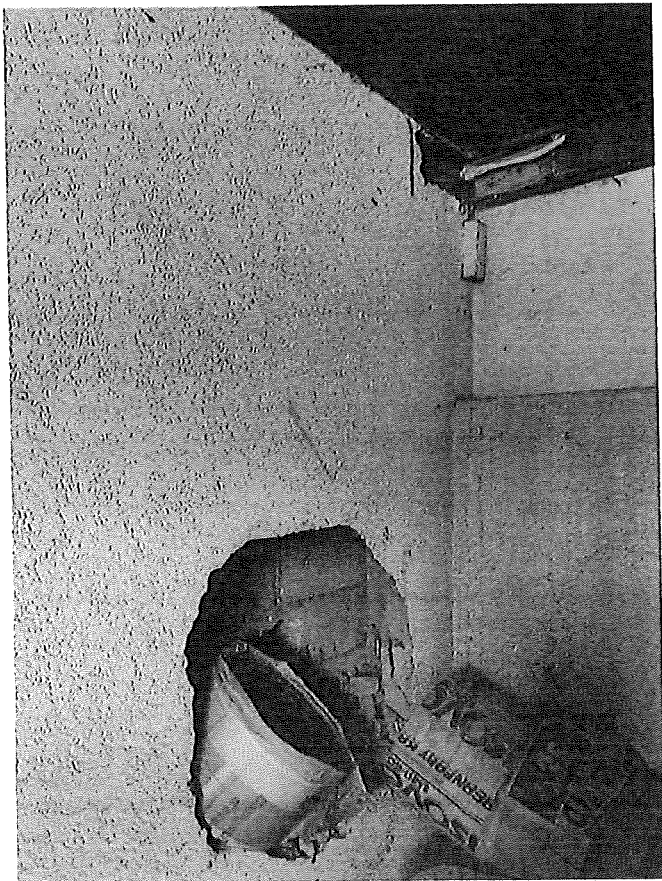
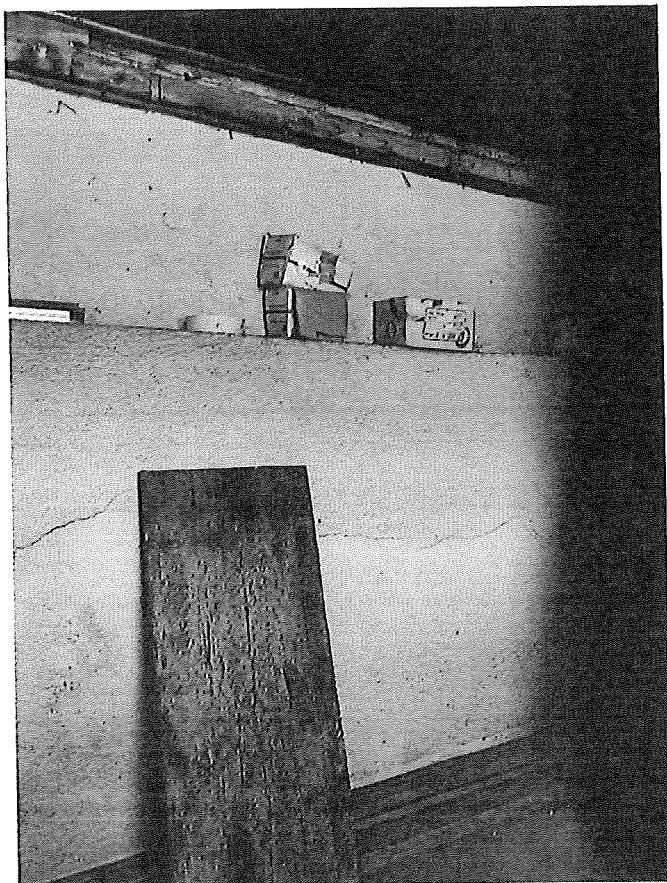
### 8. Pièce n°7

Présence de nombreuses traces et de deux trous sur les murs.

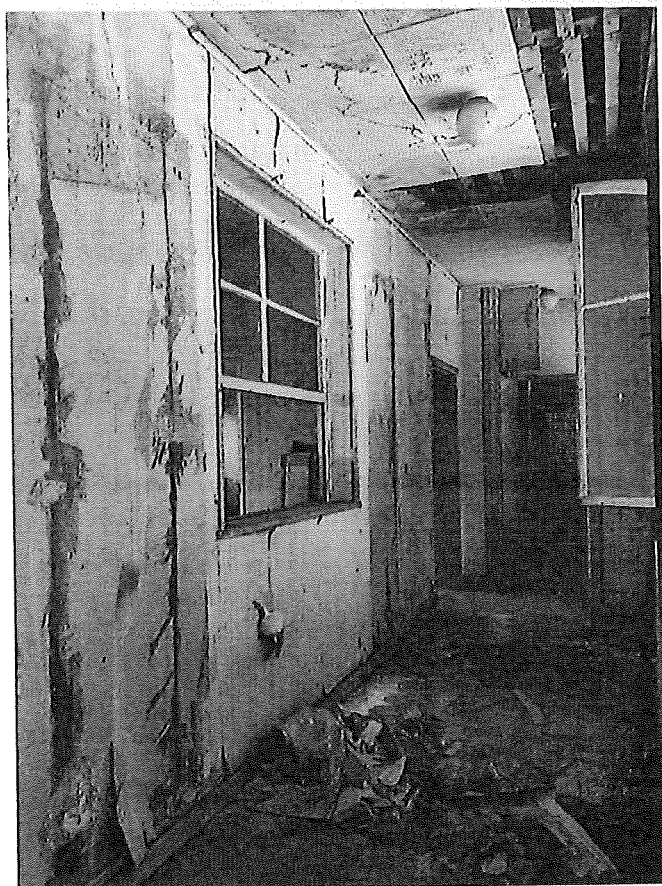
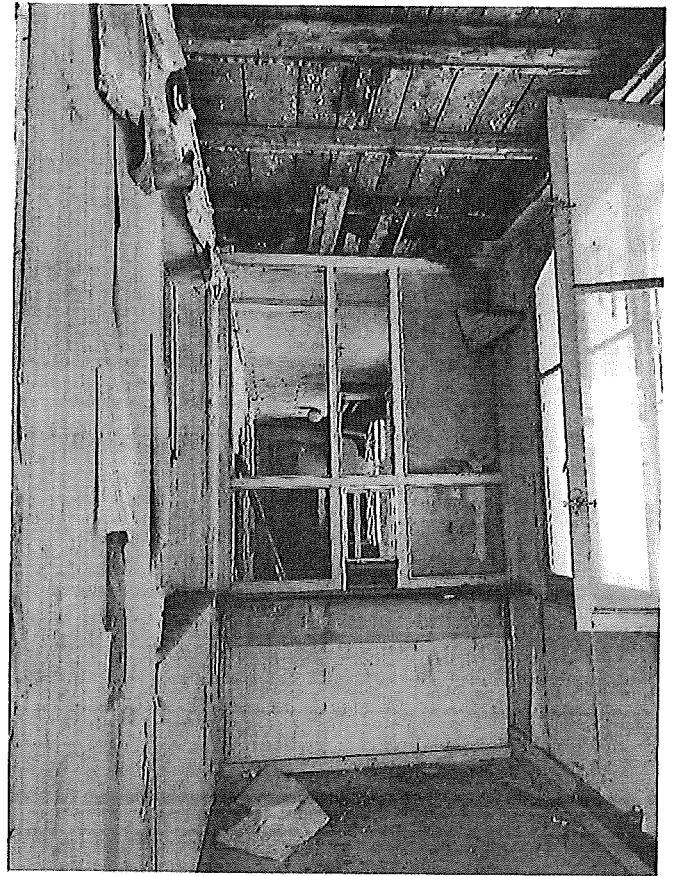
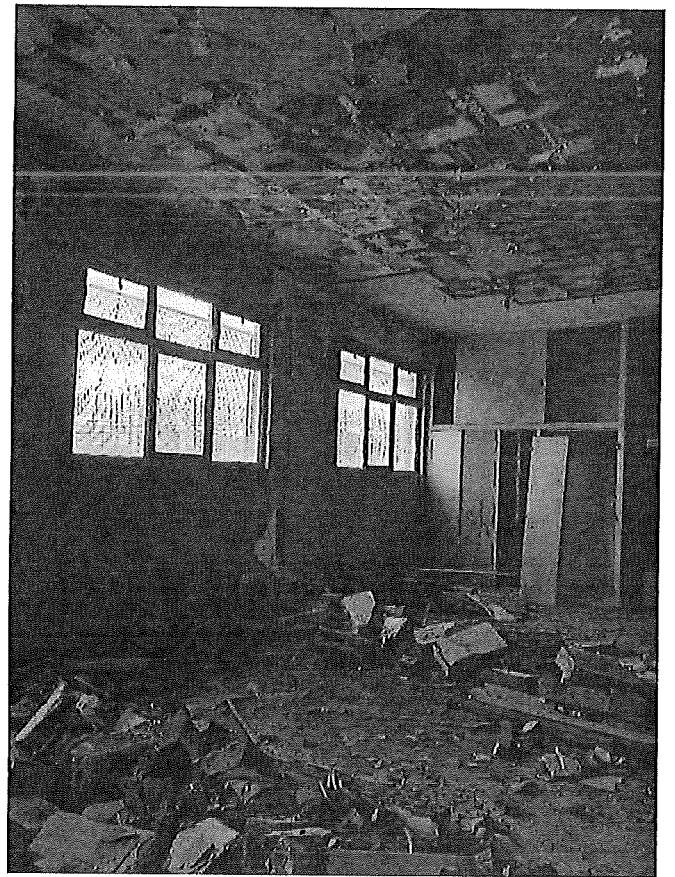
## 2. Pièce n°14

Les dalles au sol comportent des fissures.

Présence de traces foncées sur les murs.

Présence de fenêtres dont les vitres sont cassées.

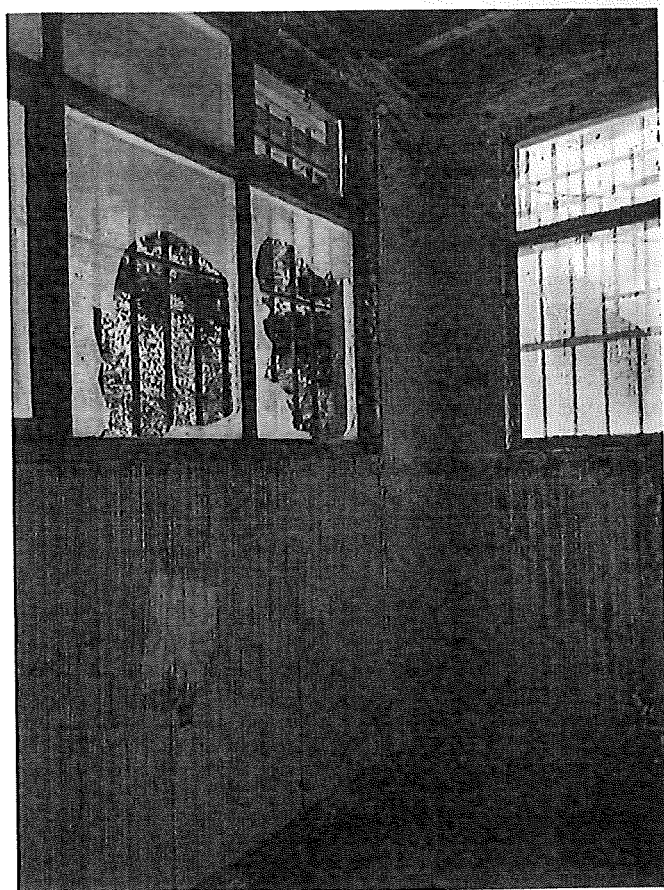
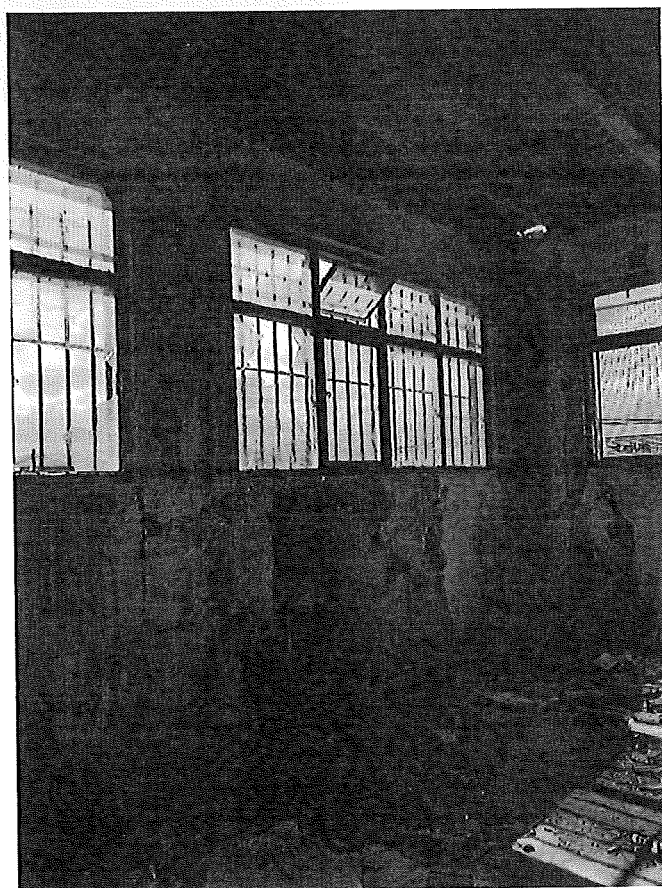
### 3. Pièce n°15

Les dalles au sol comportent des fissures.

Présence de traces foncées sur les murs.

Présence de fenêtres dont les vitres sont cassées.

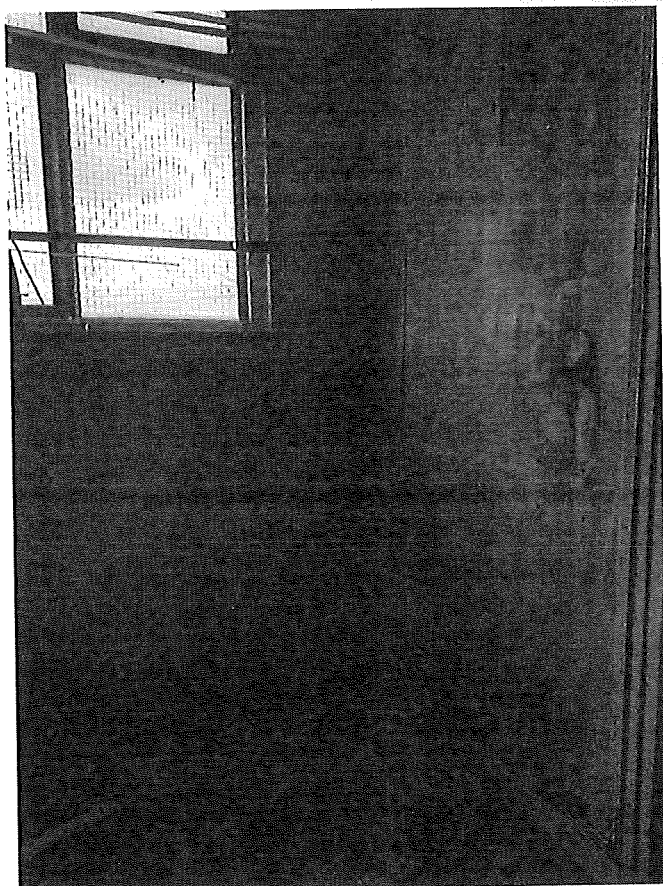
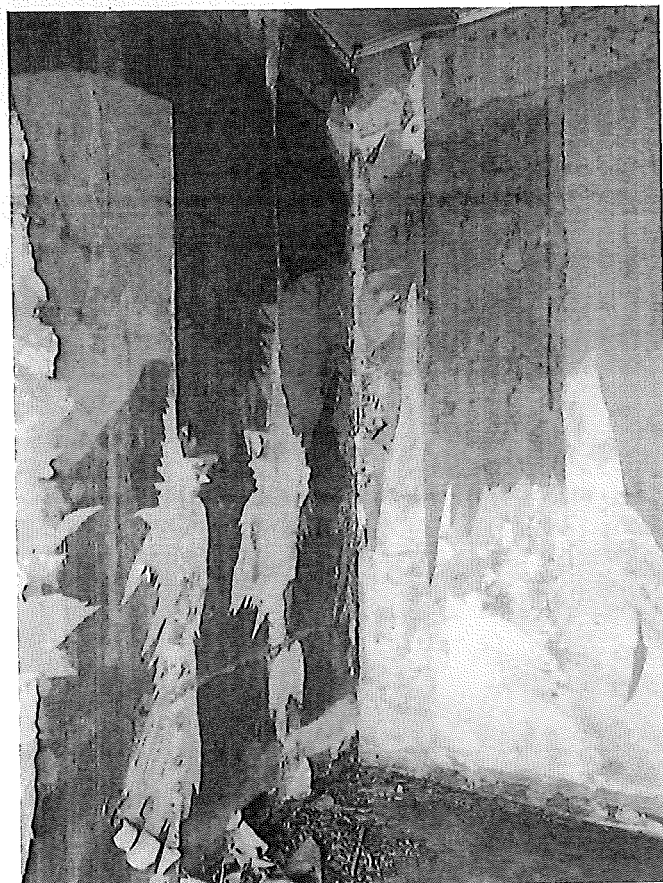
#### 4. Pièce n°13

Présence de traces noires sur la tapisserie.  
Cette pièce donne accès à un escalier descendant.  
Présence de marches qui donne accès à une pièce.  
Présence d'un trou dans l'un des murs.

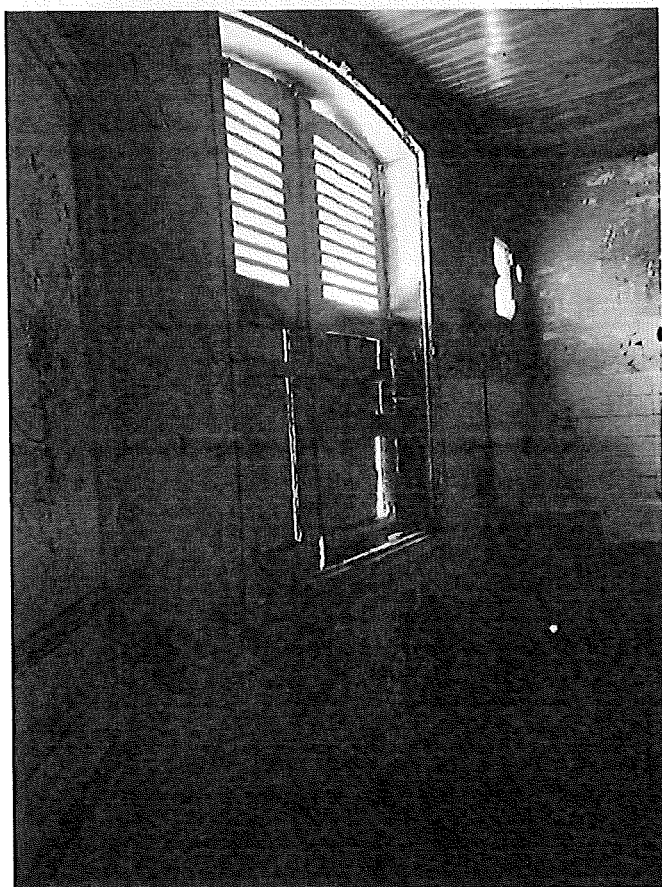
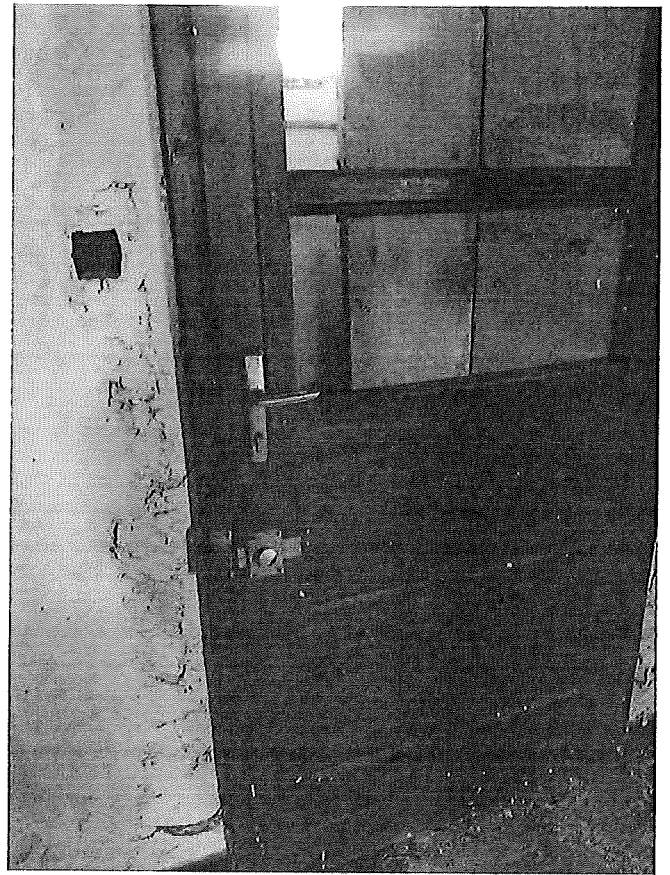
### 8. Pièce n°9

Les murs sont en mauvais état, présence de traces foncées et peinture écaillée.

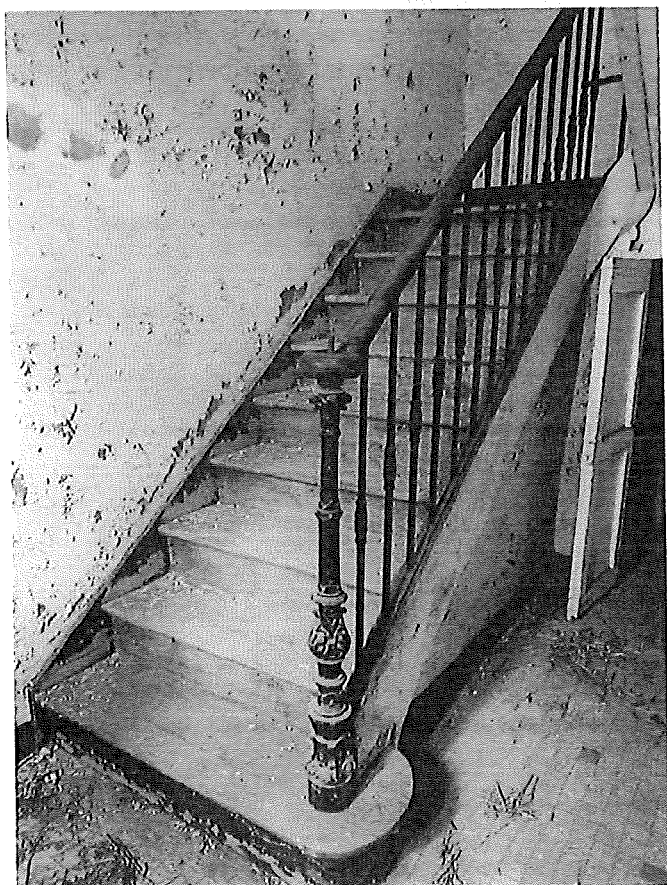
#### D. 1er étage

L'accès à l'étage se fait par un escalier en bois ancien.  
La montée d'escalier est en mauvais état, les murs peints comportent des traces et manques de peinture, tout comme le plafond.

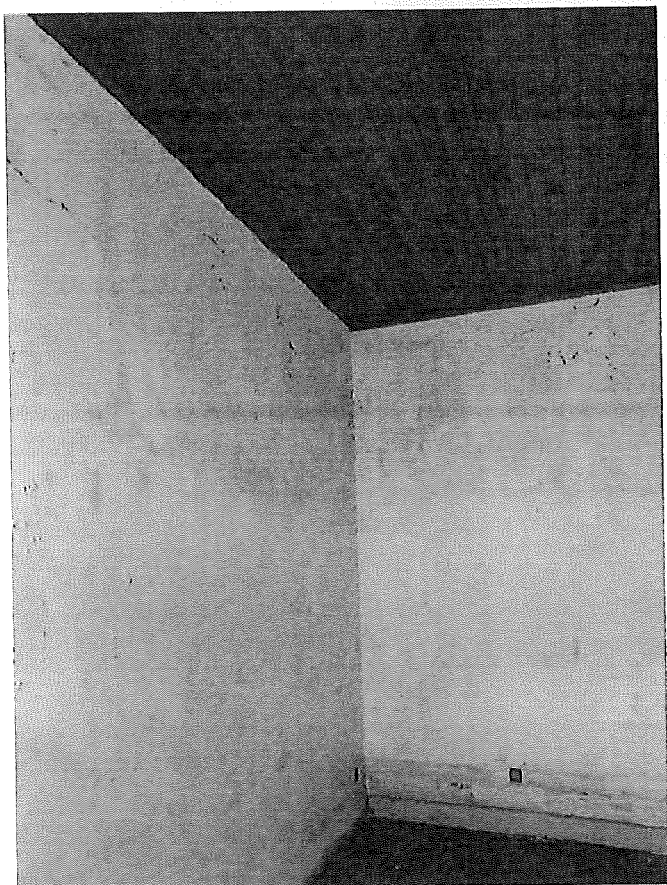
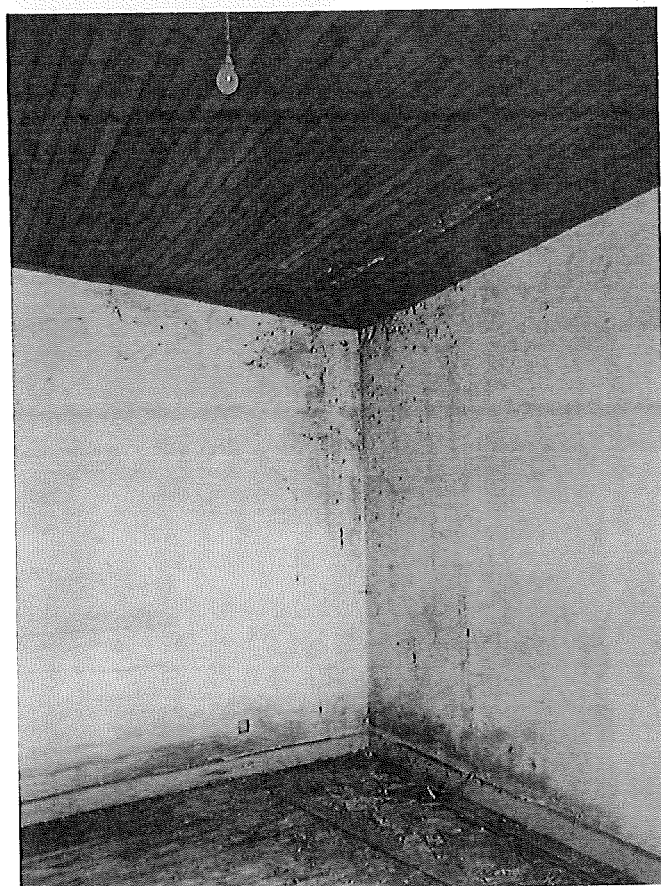
### 1. Pièce n°19

Présence de nombreuses traces foncées sur les murs

Le plancher bois est en mauvais état

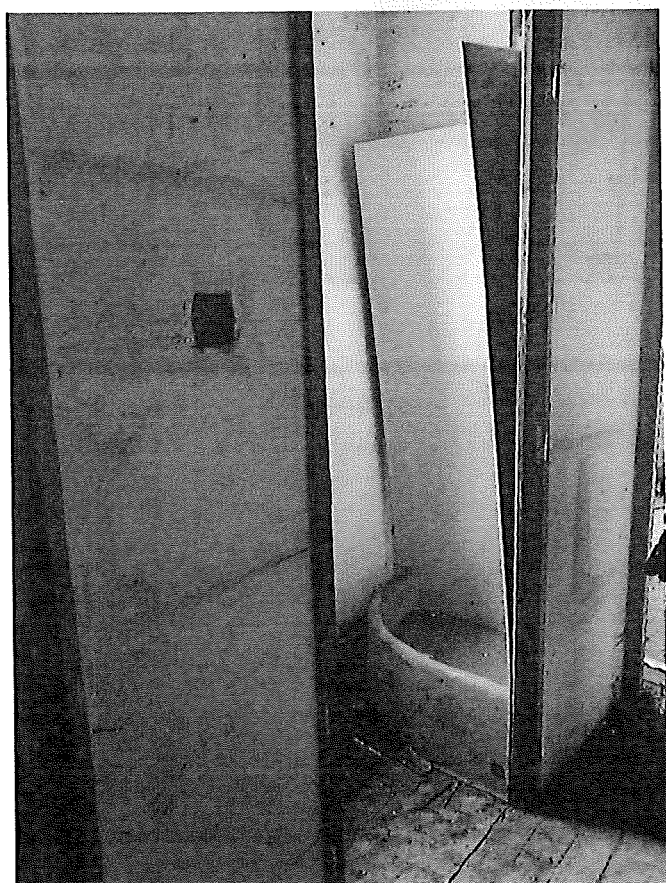
## 2. Pièce n°18

Les murs comportent de nombreuses traces

Le sol est en mauvais état.

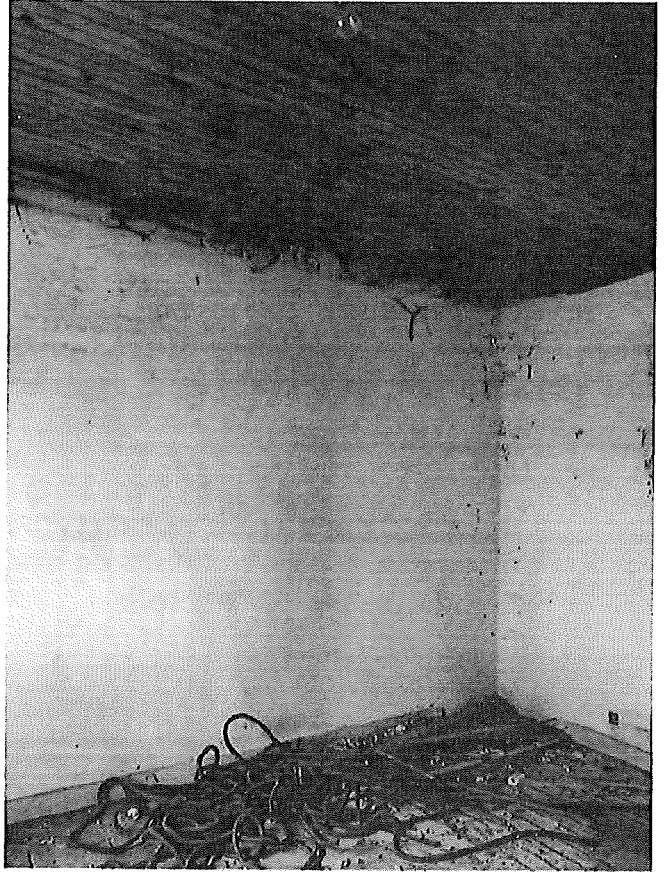
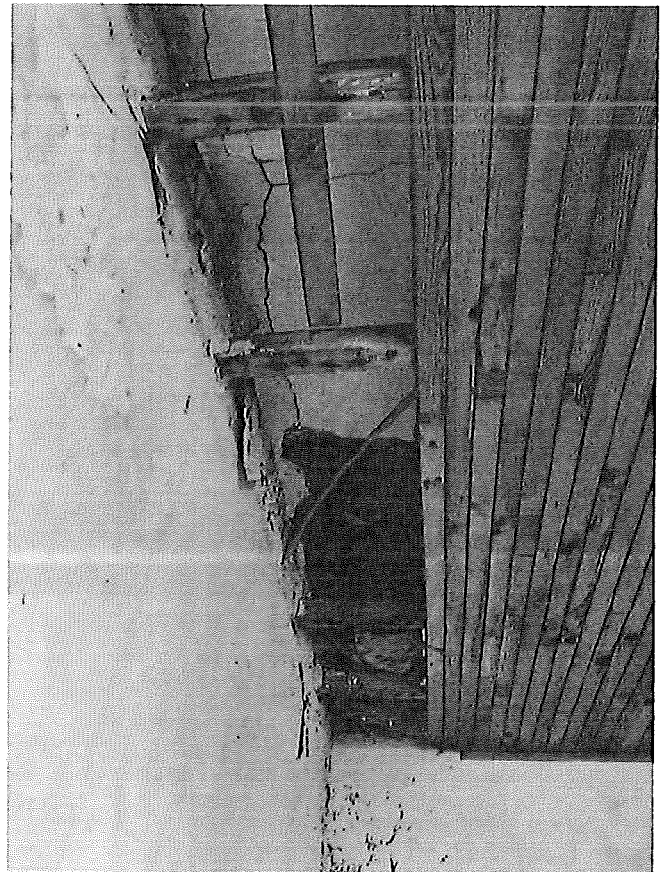
### 3. Pièce n°20

Le plafond est en mauvais état, présence d'une partie effondrée.

La peinture sur les murs est en mauvais état, manques, câblage apparent en partie basse par endroits.

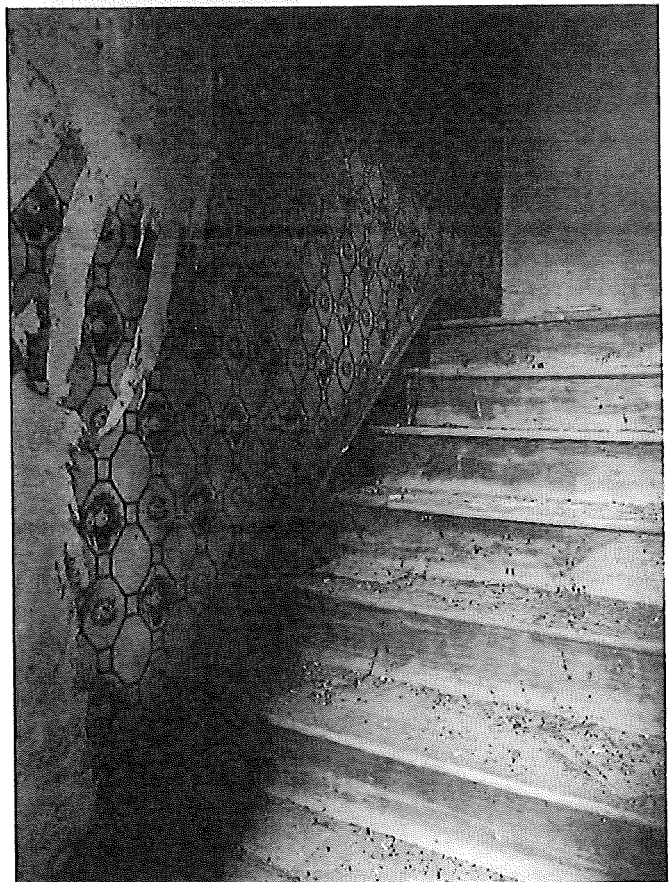
### E. 2<sup>ème</sup> étage

La montée d'escalier est en mauvais état

L'escalier en bois est en mauvais état.

Les murs présents dans la montée d'escalier sont tapissés et la tapisserie est arrachée à de nombreux endroits.
