## PROCÈS-VERBAL DE CONSTAT

A l'effet de dresser le procès-verbal descriptif des biens immobiliers ci-après désignés sur la commune de **MONTLUEL (01120), 95, rue du Torrent.**

## LOT N°39 – APPARTEMENT

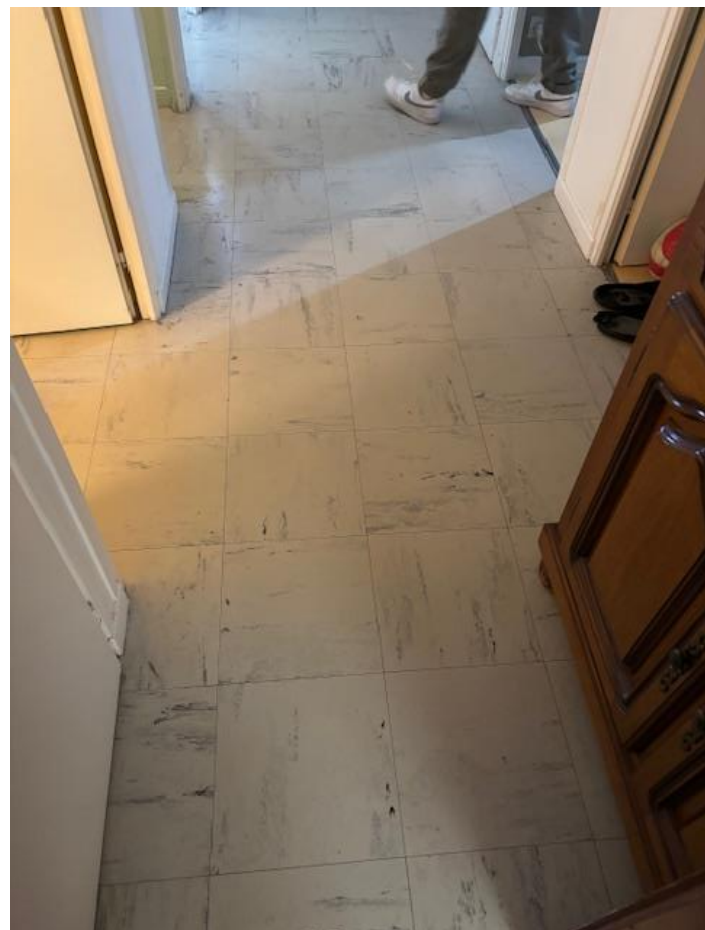
Le sol est recouvert de dalles plastique imitation marbre, en état d'usage.

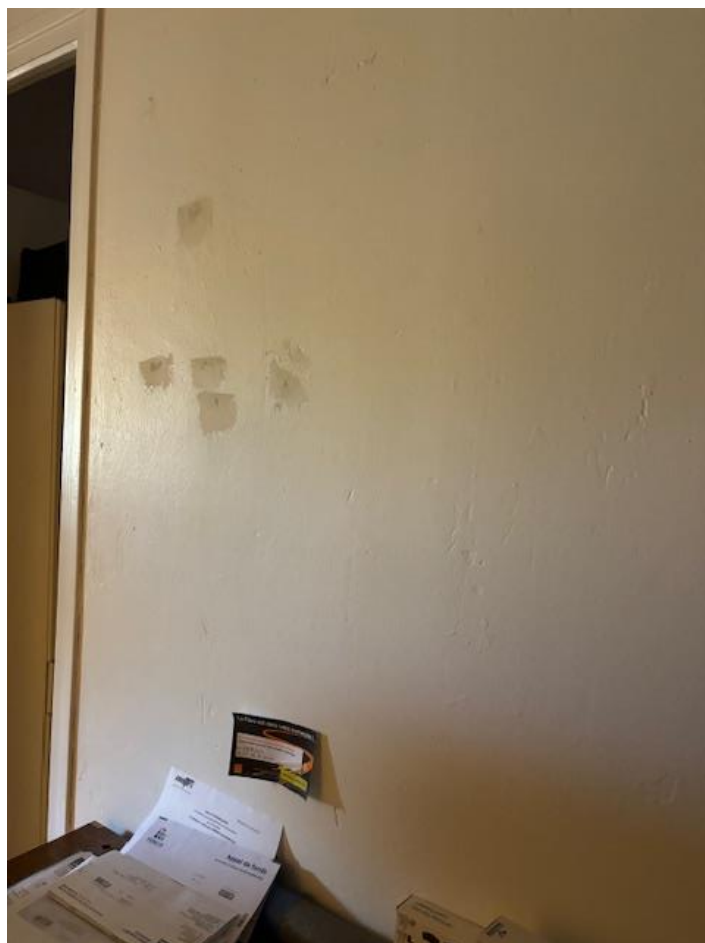
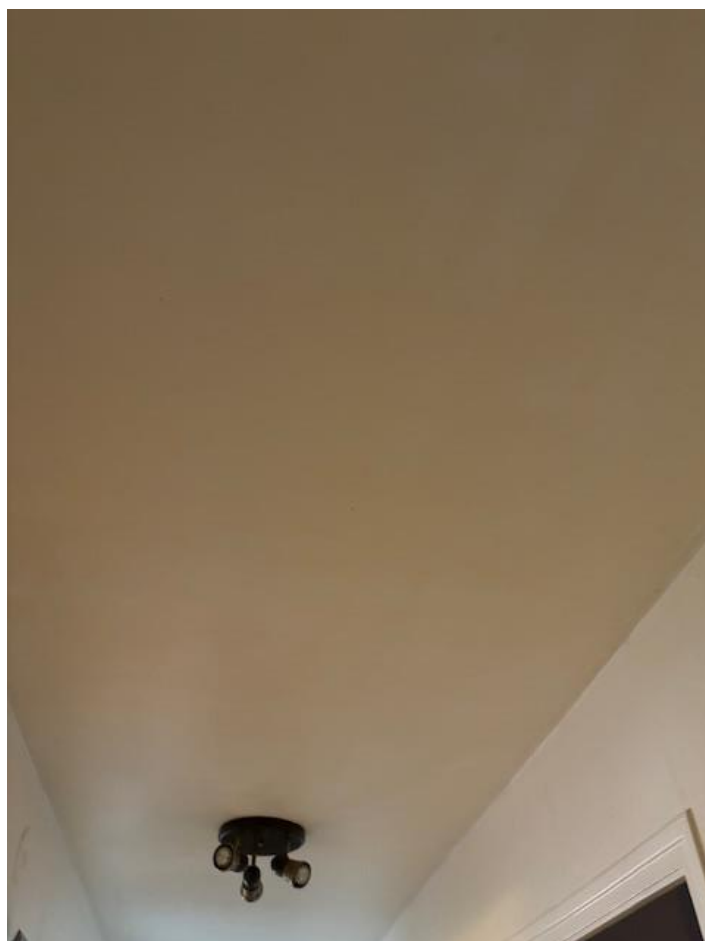
Les murs sont enduits et peints, marqués par des accrocs et des traces de reprises légères au niveau des murs. Le plafond est enduit et peint en ordre, équipé d'une suspension lumineuse.

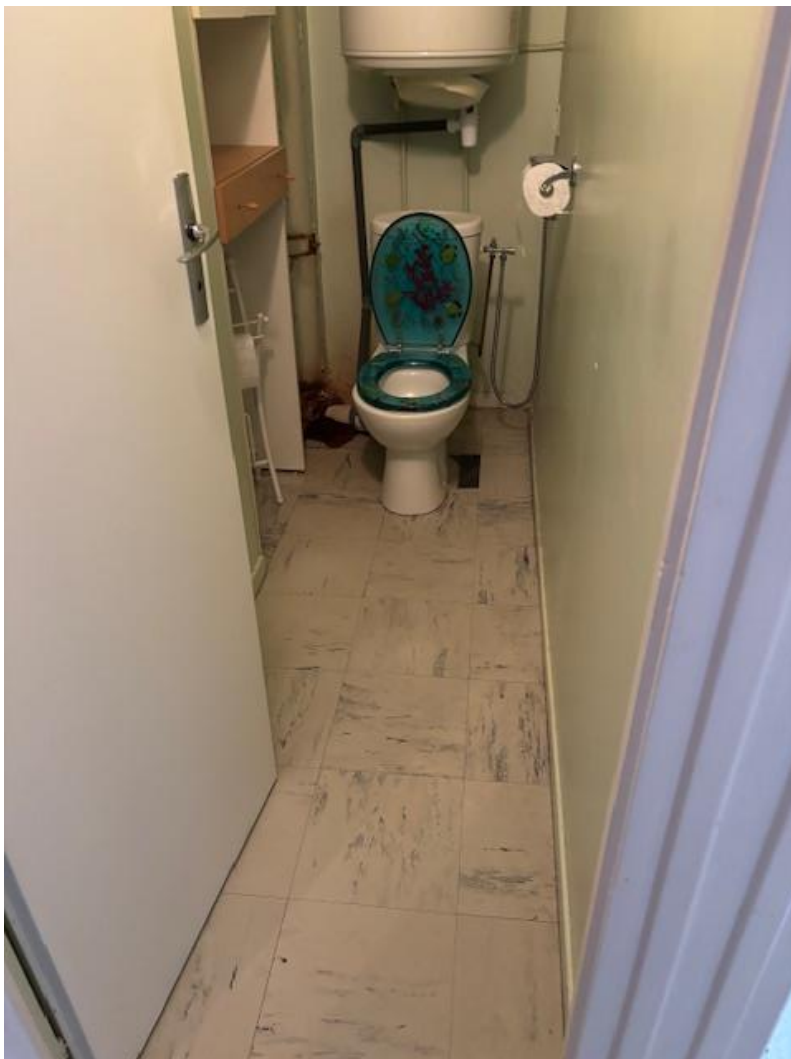
Une trace de dégât des eaux est visible au droit de la colonne, tant en partie haute qu'en partie basse.

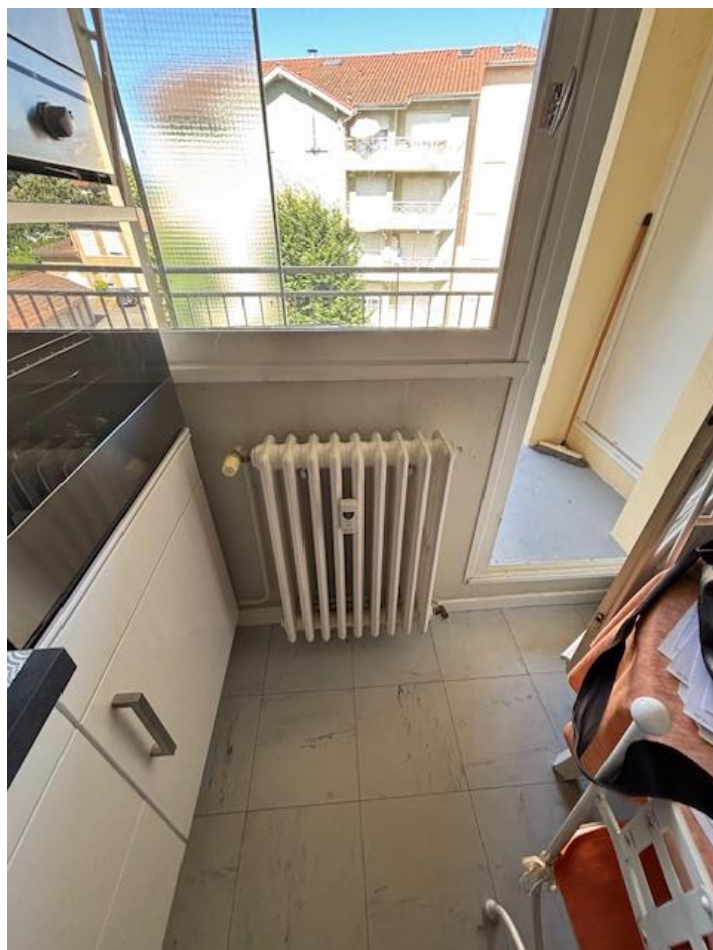
Un radiateur en fonte est installé dans la pièce. Deux fenêtres sont en place, en état d'usage avancé. Elles sont sales, équipées d'un système d'ouverture en partie haute.

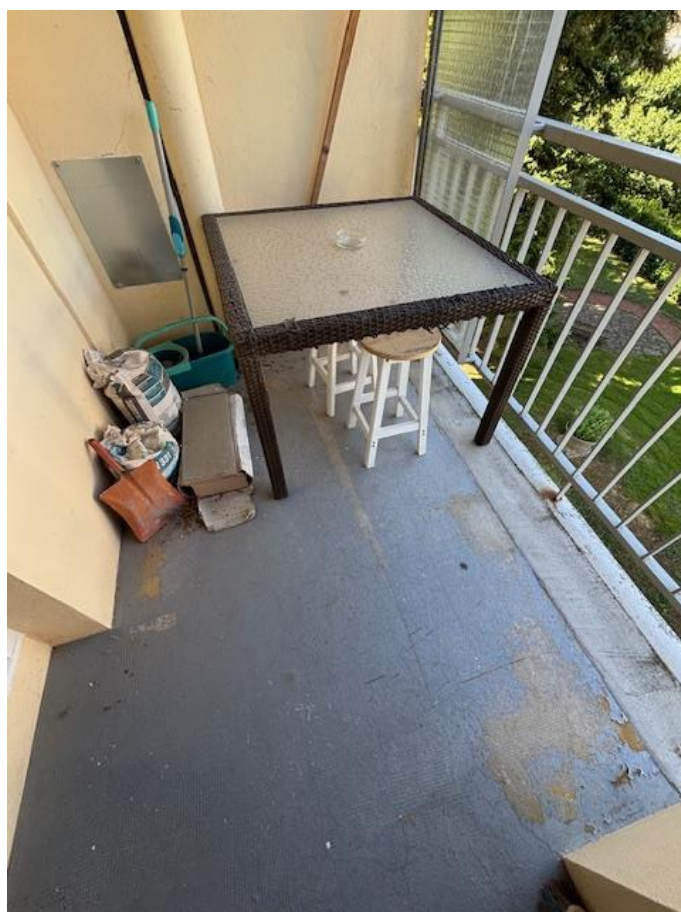
Le sol est revêtu d'une peinture écaillée par endroits. La terrasse est équipée d'une rambarde métallique en ordre. La terrasse est encombrée lors de mon passage. Un panneau vitré fixe équipe la rambarde du balcon.

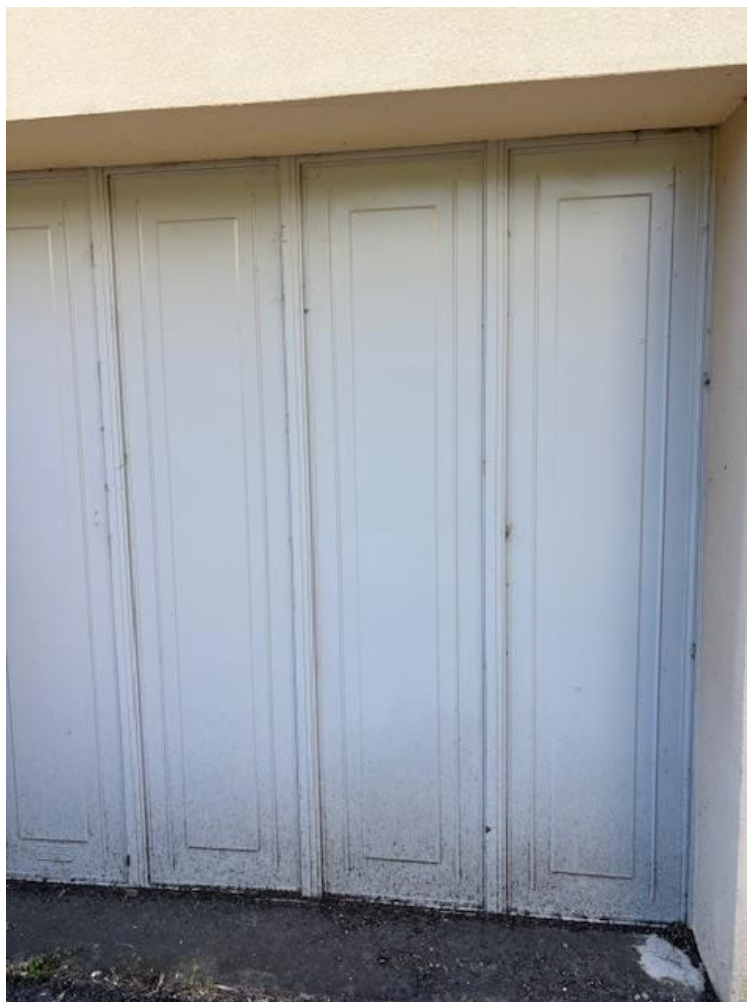
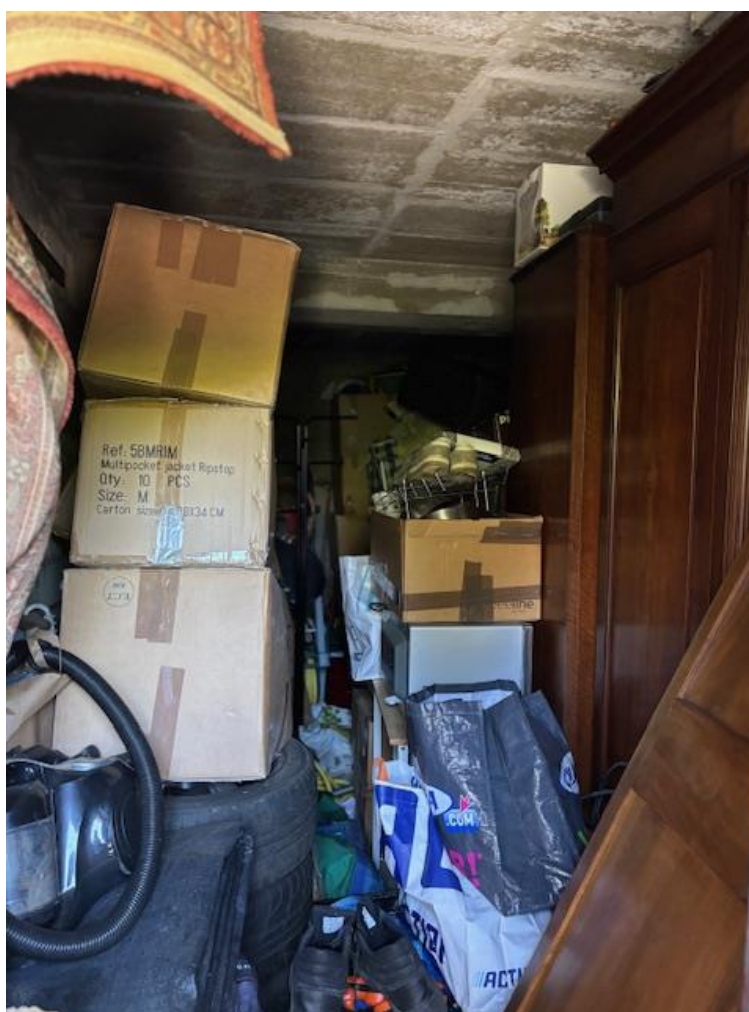
Compte-tenu de l'état d'encombrement du garage, nos constatations et les rapports diagnostics sont incomplets. Mes constatations sont limitées.

Le garage est complètement encombré.
