PROCES VERBAL DE CONSTAT

M'être rendue ce jour, mercredi 30 avril 2025, à partir de 10h00, au 472 rue Pierre Malfant à FARGES (01550)

L'ensemble immobilier correspondant à une maison d'habitation mitoyenne avec sous-sol outre terrain attenant, situé sur le territoire de la commune de FARGES (01550), 472 rue Pierre Malfant figurant au cadastre de ladite ville sous les références suivantes :

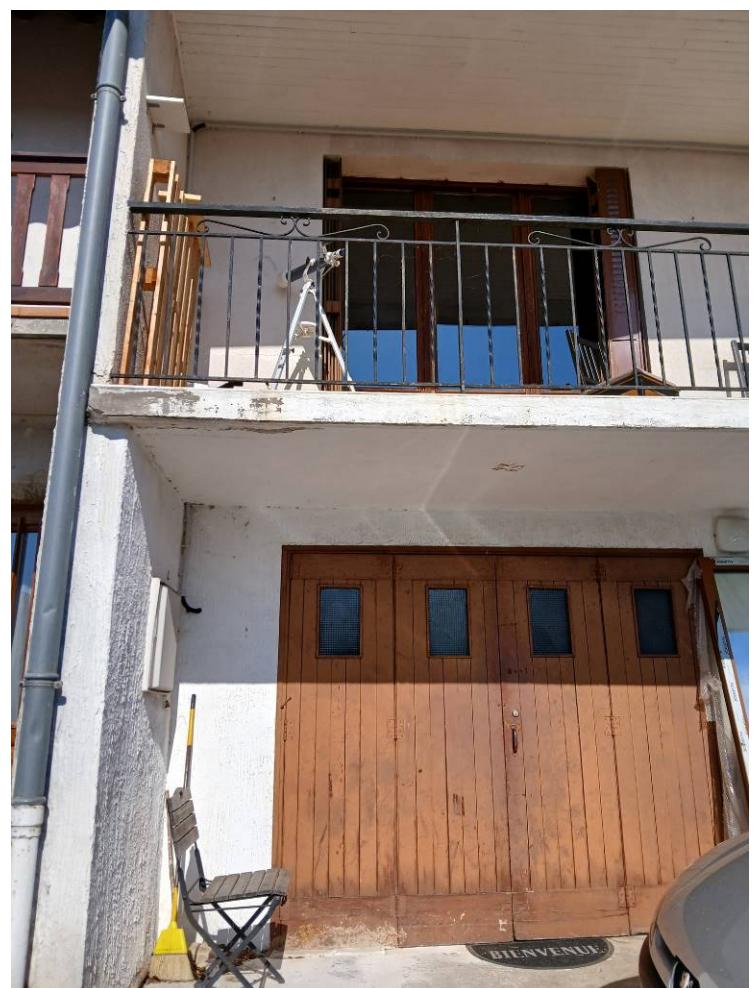
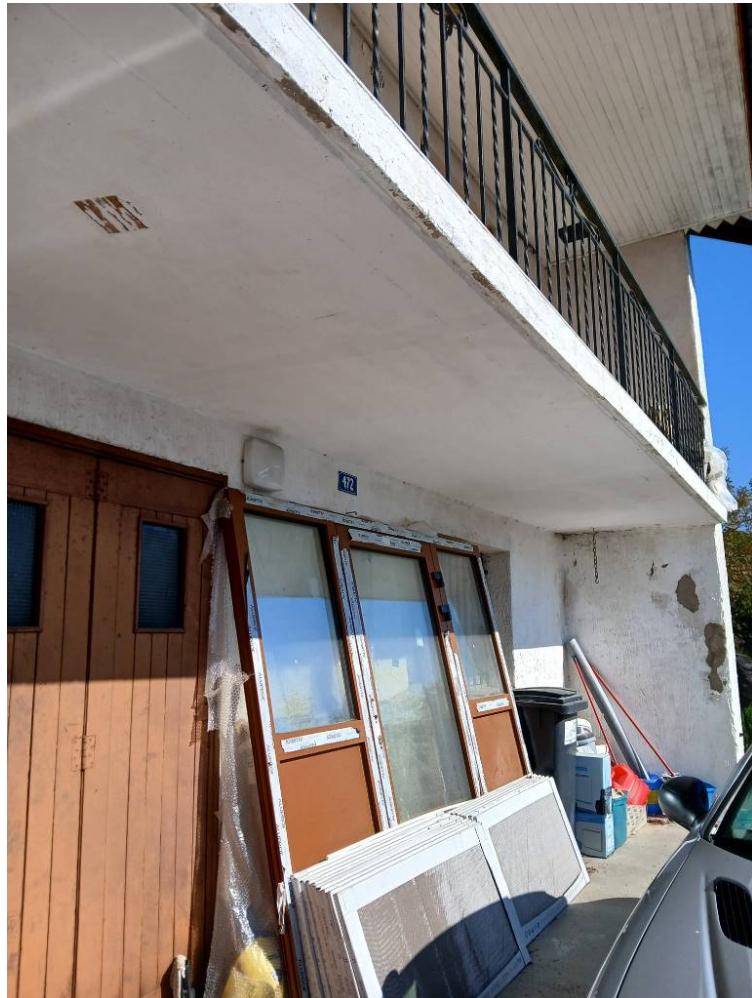
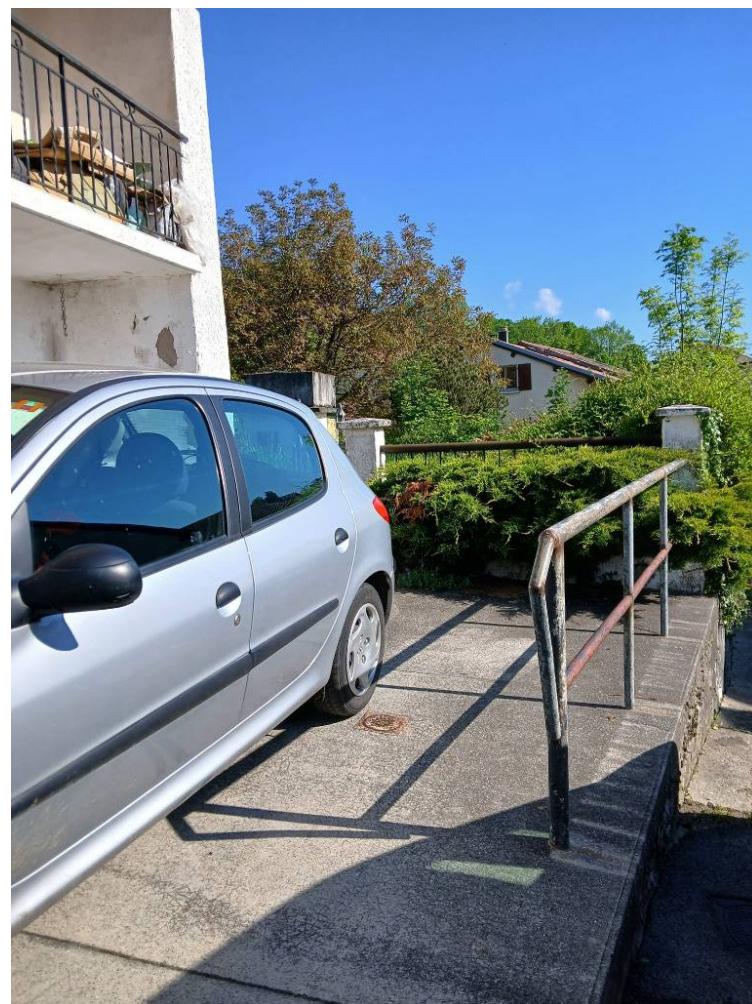
La façade est en mauvais état.

Le crépi est manquant par endroits.

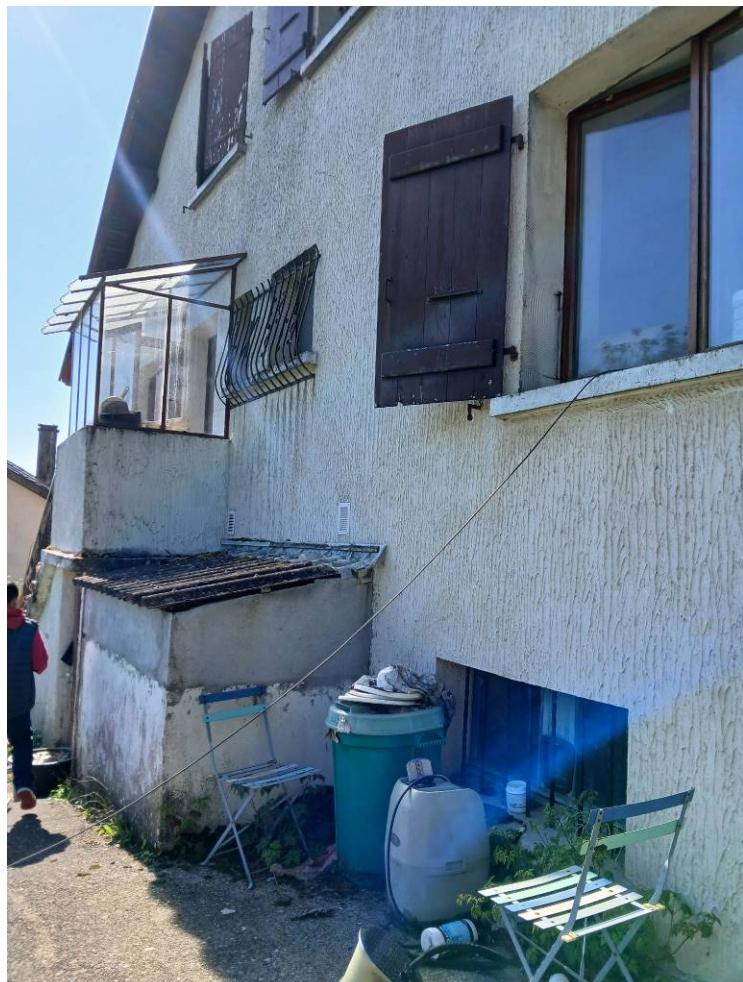
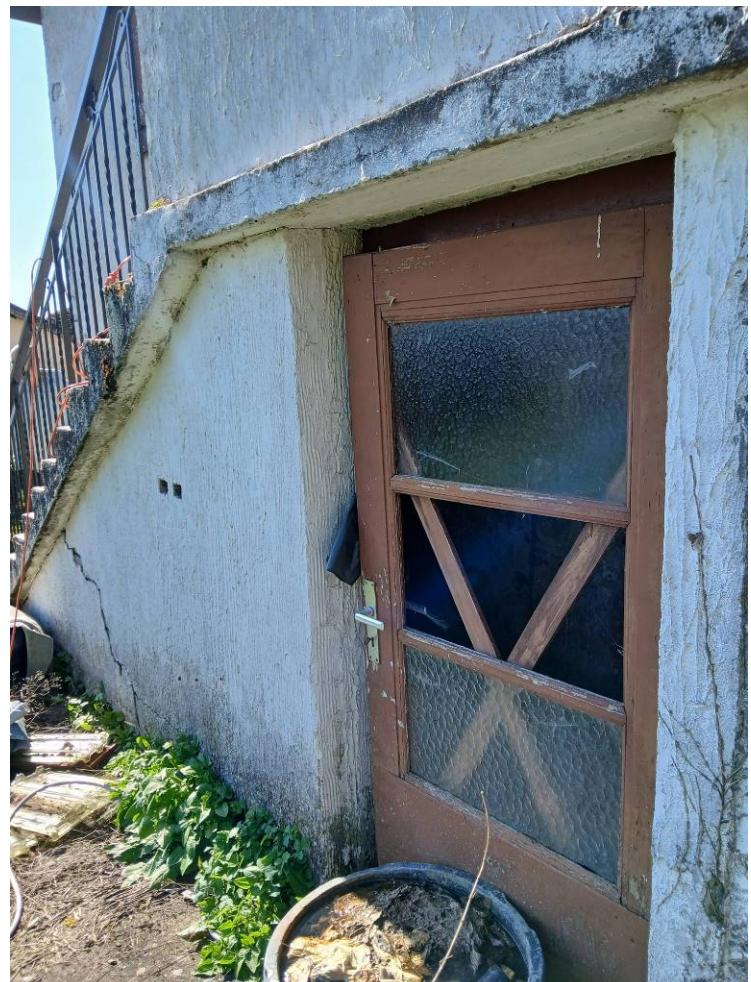
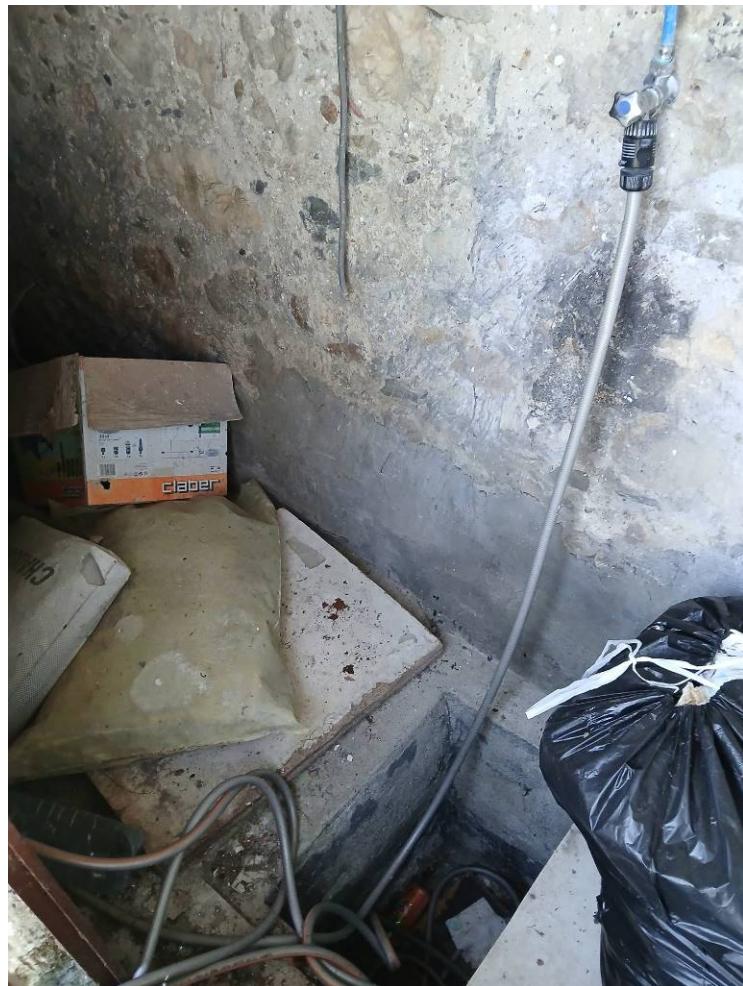
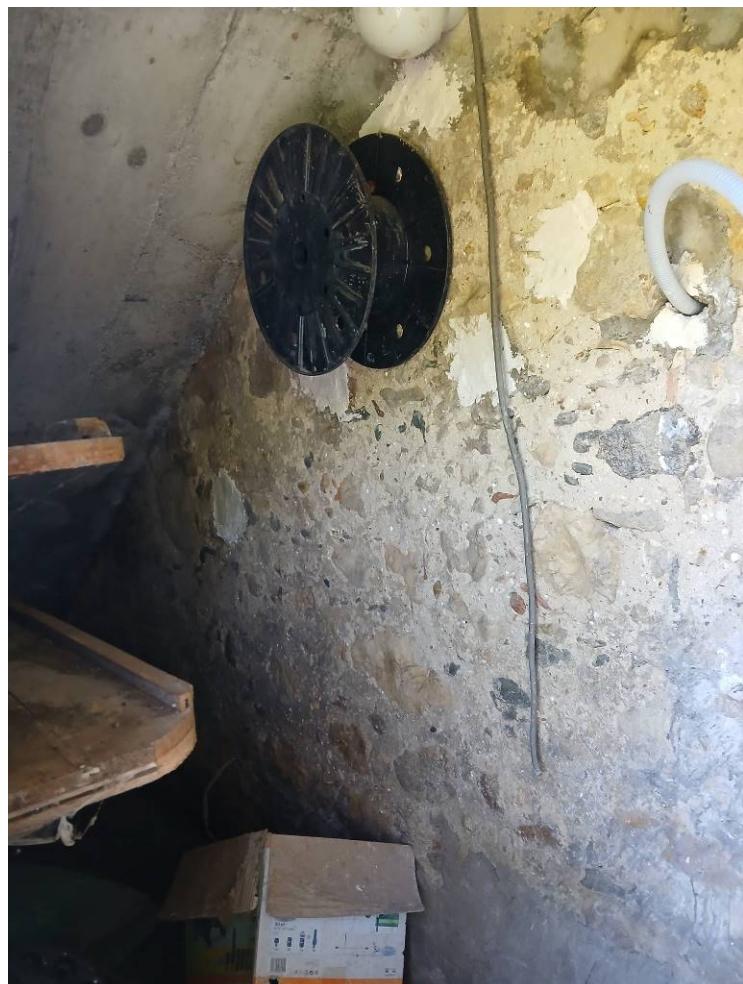
Je relève la présence d'une seconde porte en bois avec deux vitres dont une vitre au centre est manquante.

J'effectue deux photographies de l'intérieur consistant en une arrivée d'eau.
Cet espace est situé sous l'escalier.

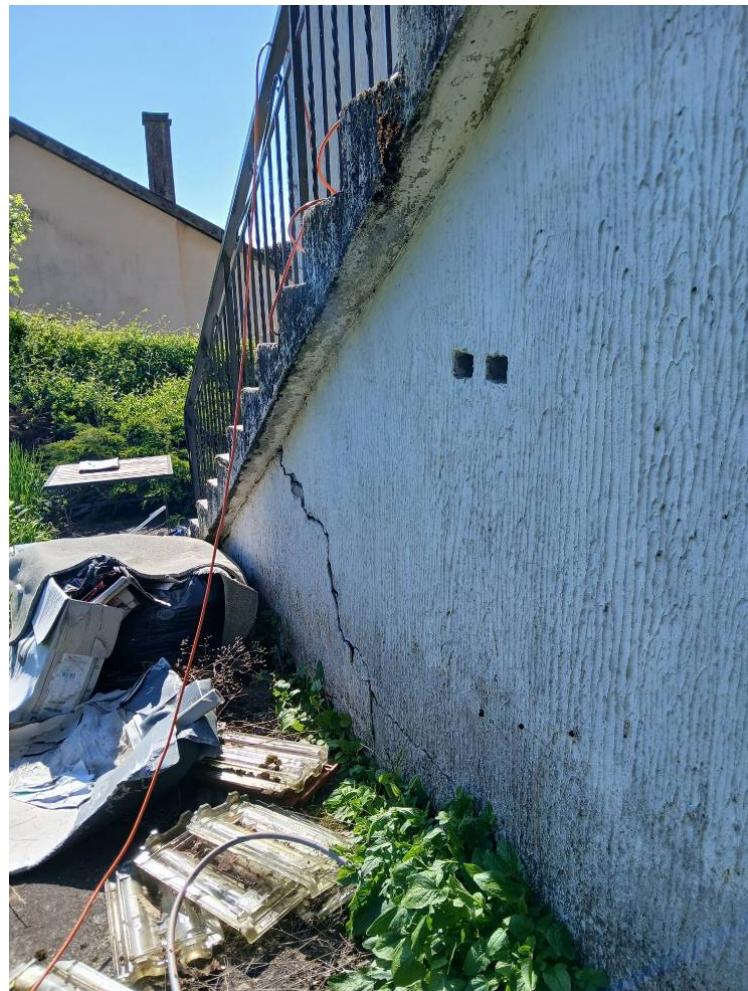
J'avance toujours dans la même direction et relève la présence d'une fissure sur le mur situé le long de l'escalier.

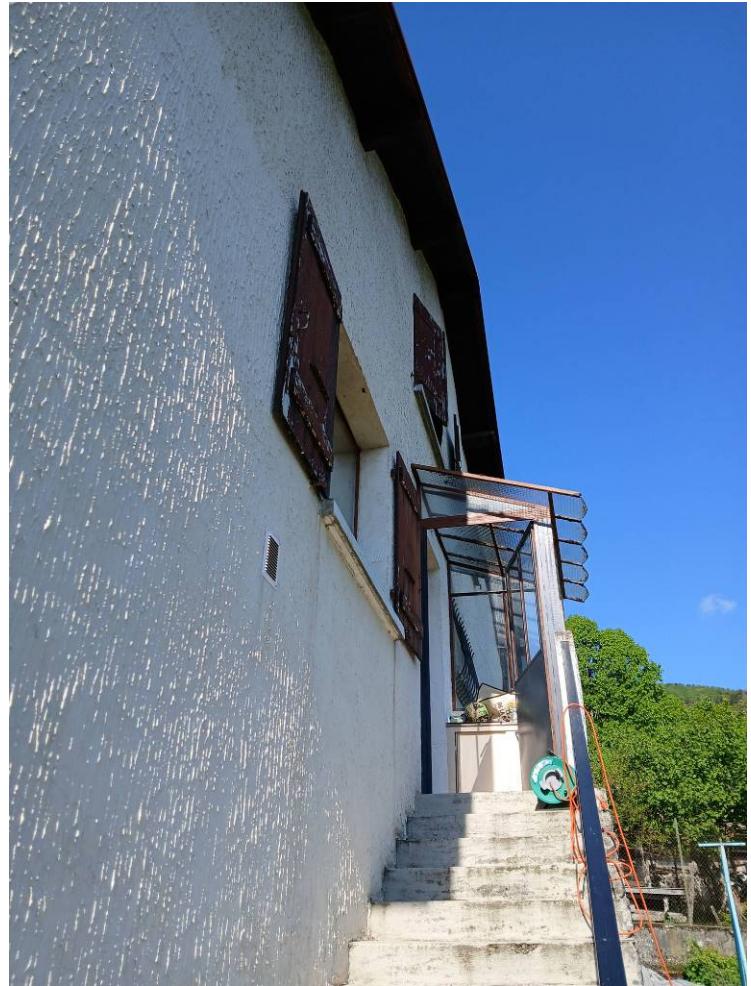
Je constate que certaines des marches de l'escalier sont en mauvais état.

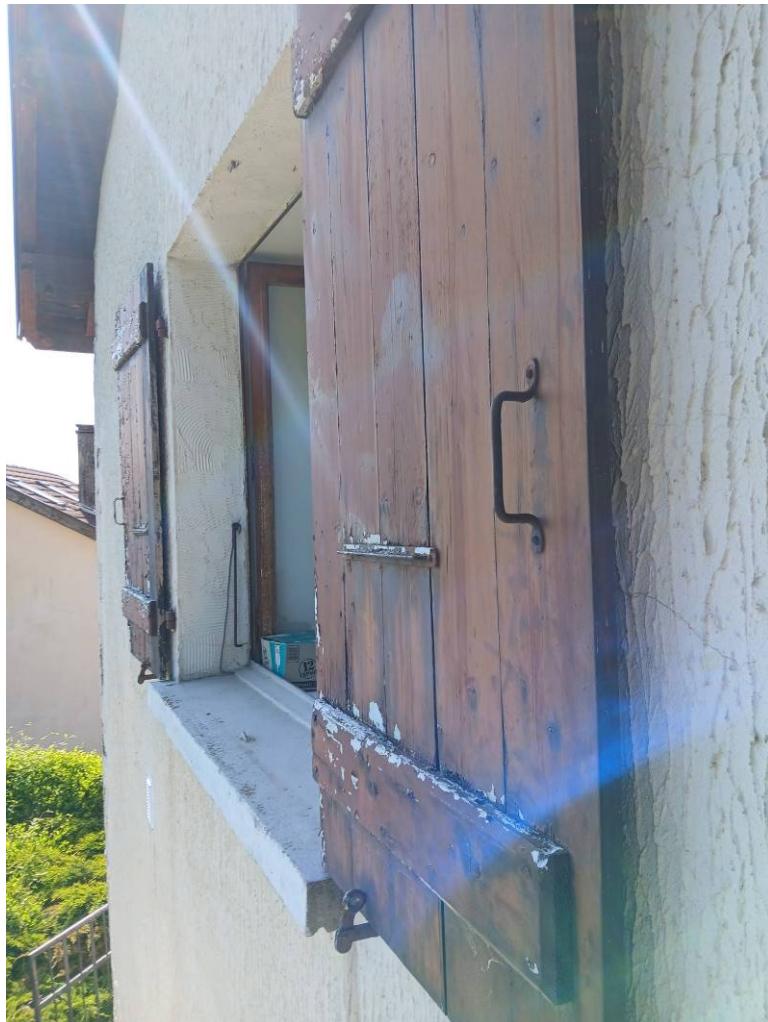
En haut des escaliers, je constate la présence des volets en bois de la cuisine dont la peinture est en mauvais état.

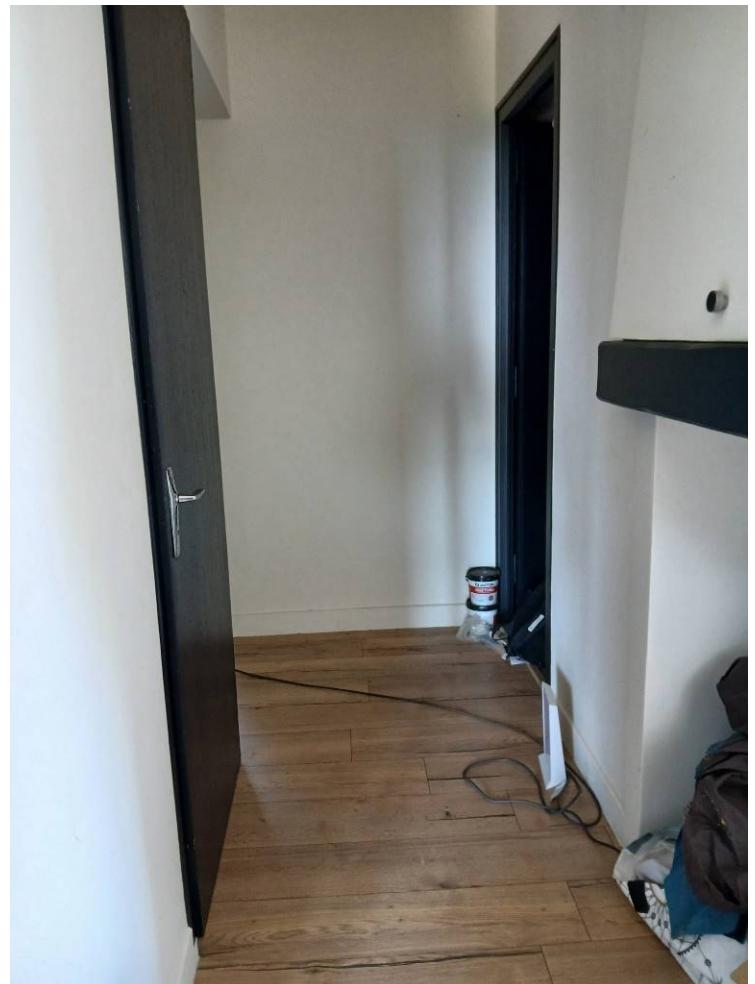
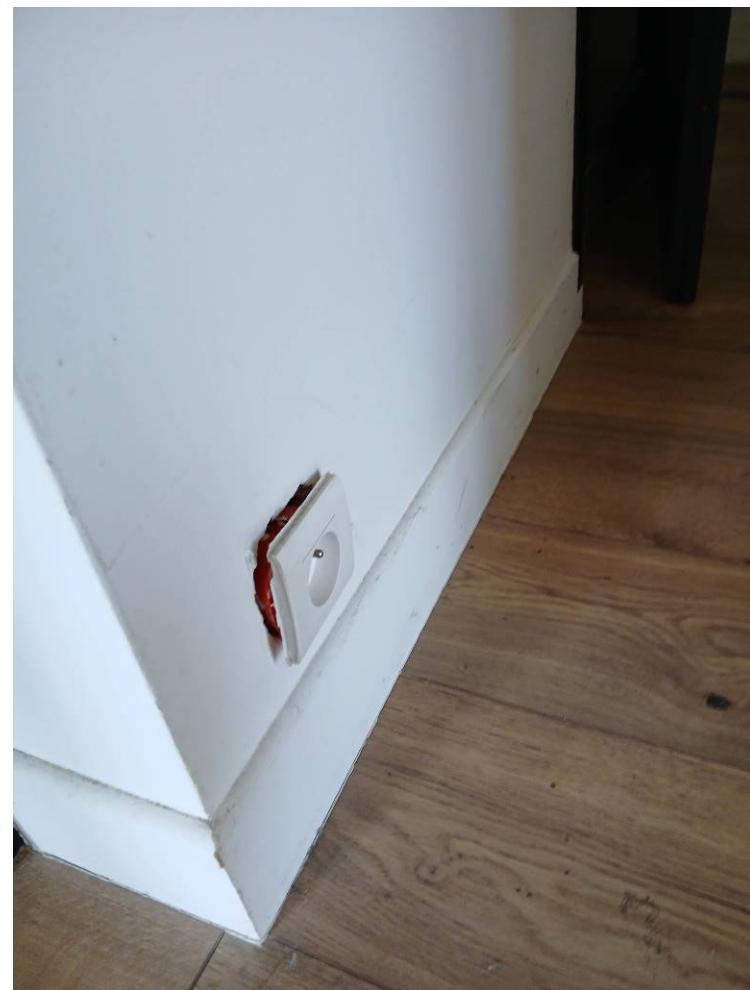
Les murs comportent des traces.

Une prise électrique n'est pas emboîtée au mur.

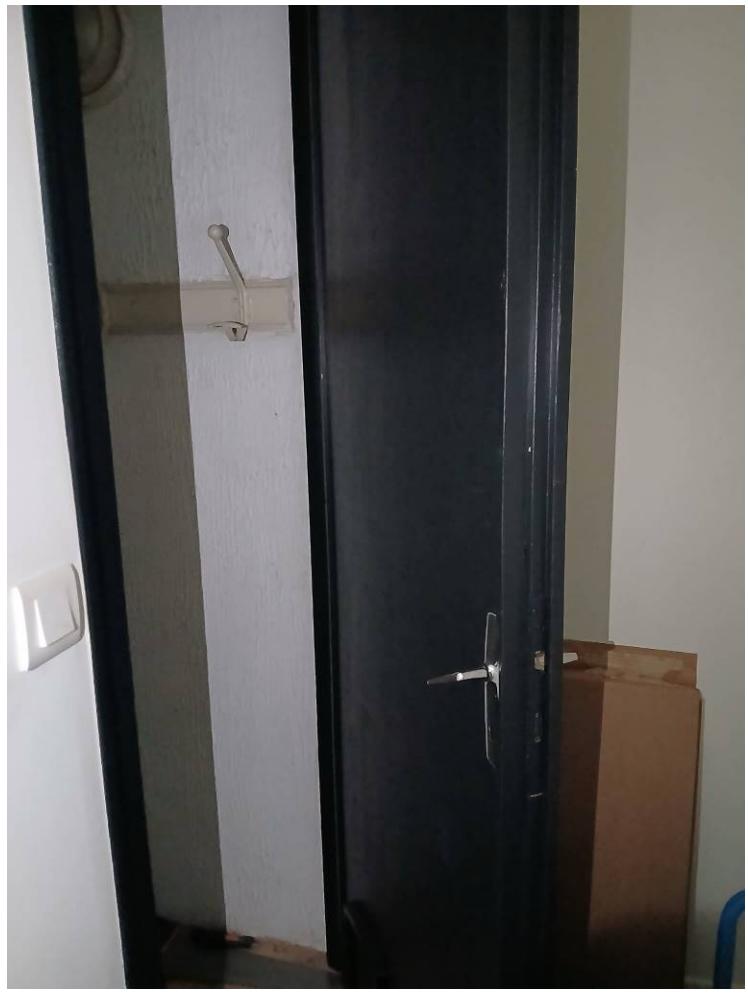
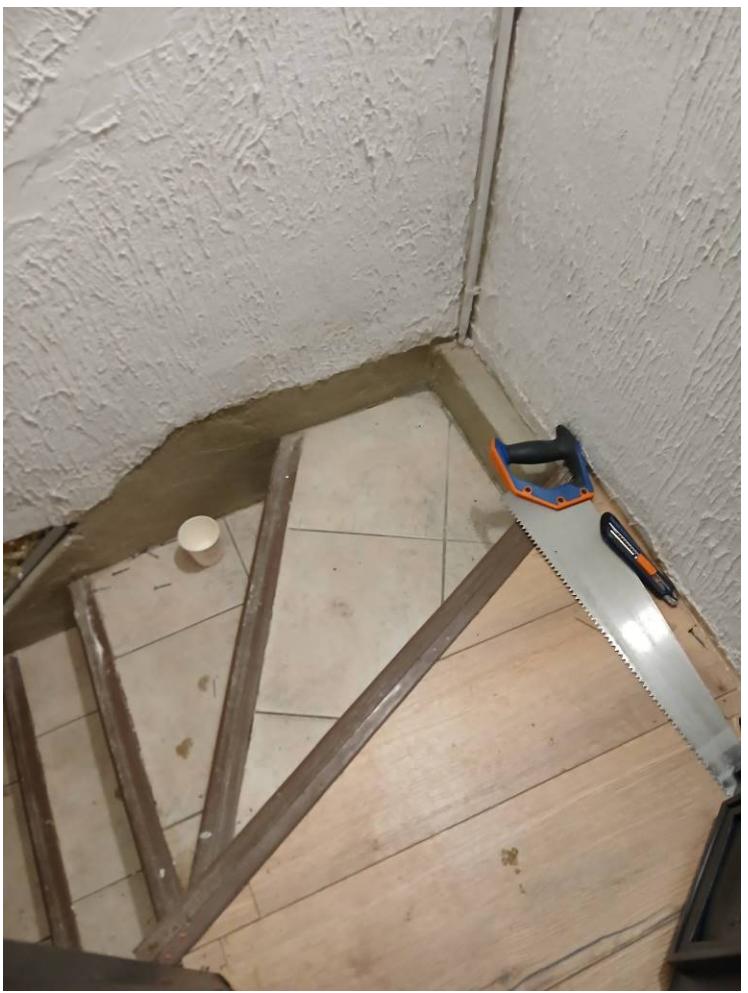
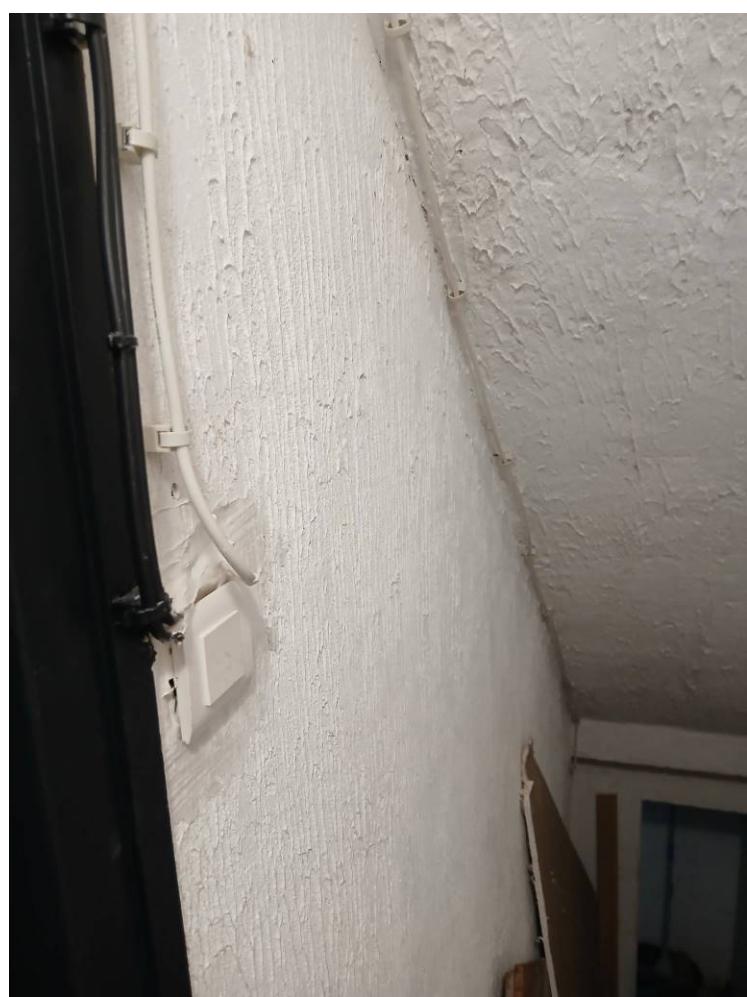
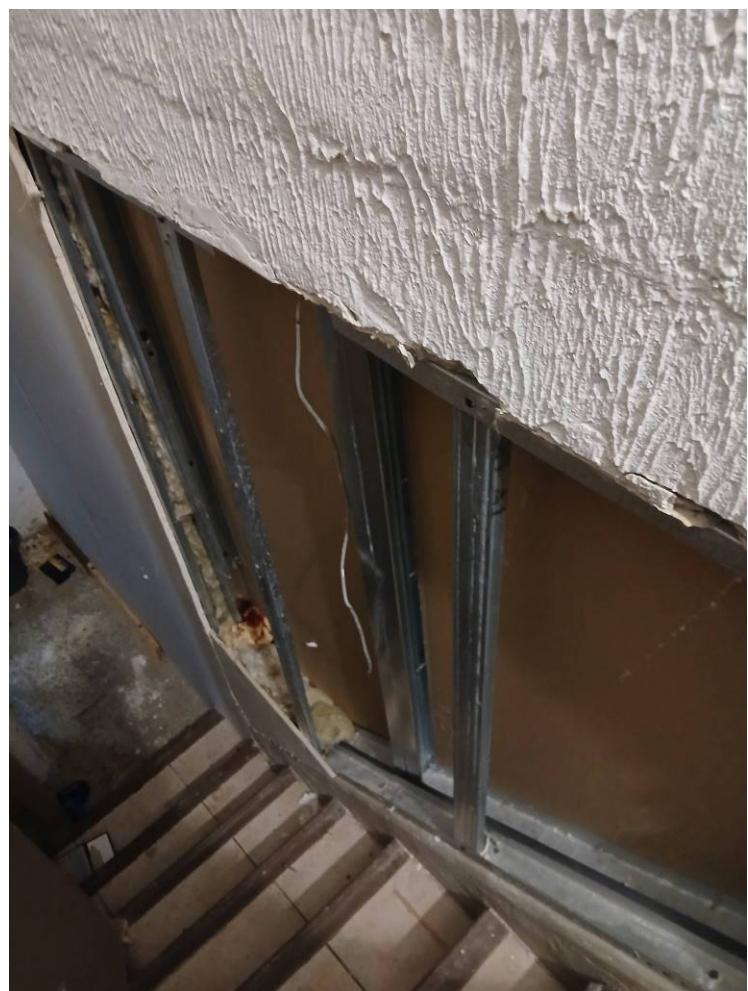
Présence d'un amas de matière à proximité de l'interrupteur.

Je constate l'absence de plaques de plâtre à un endroit sur la droite en descendant les marches.

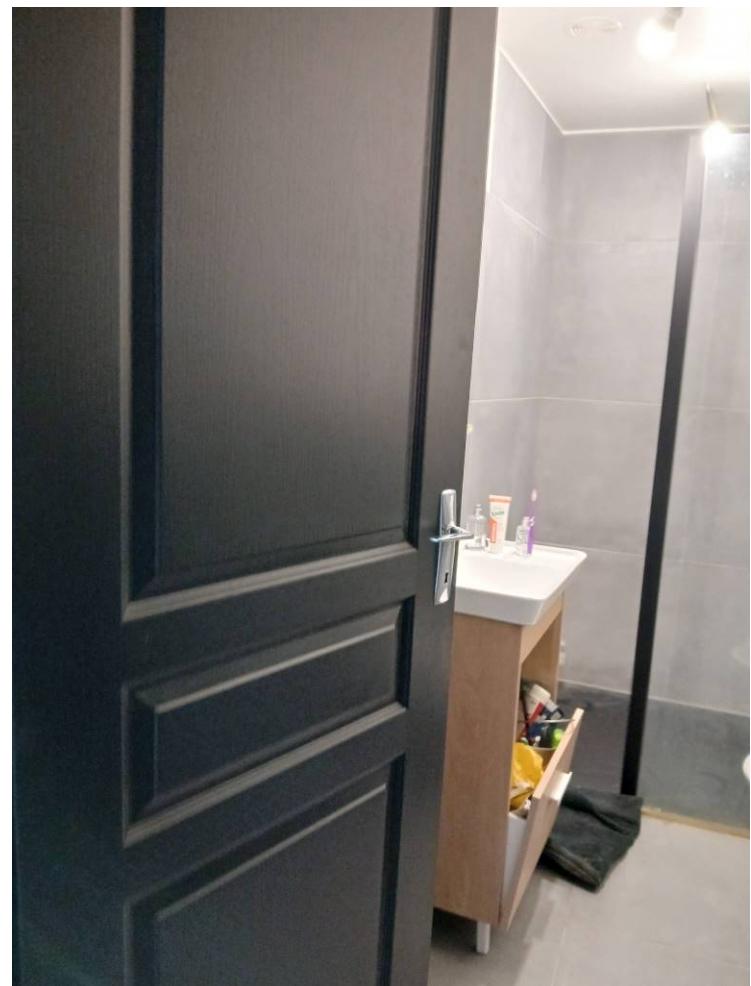
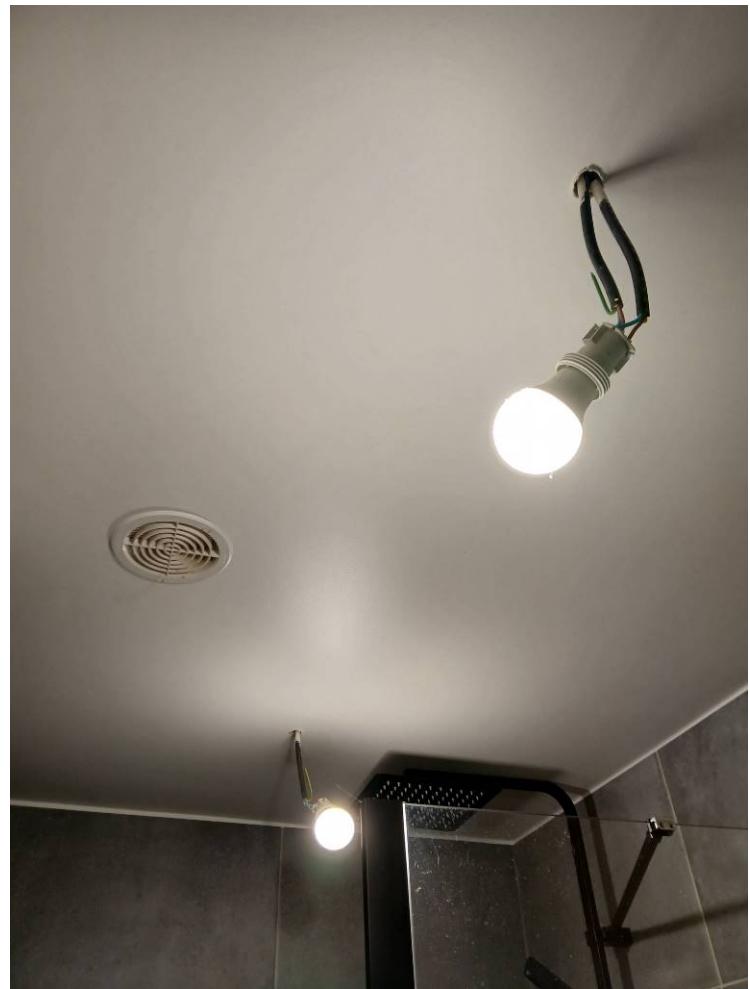
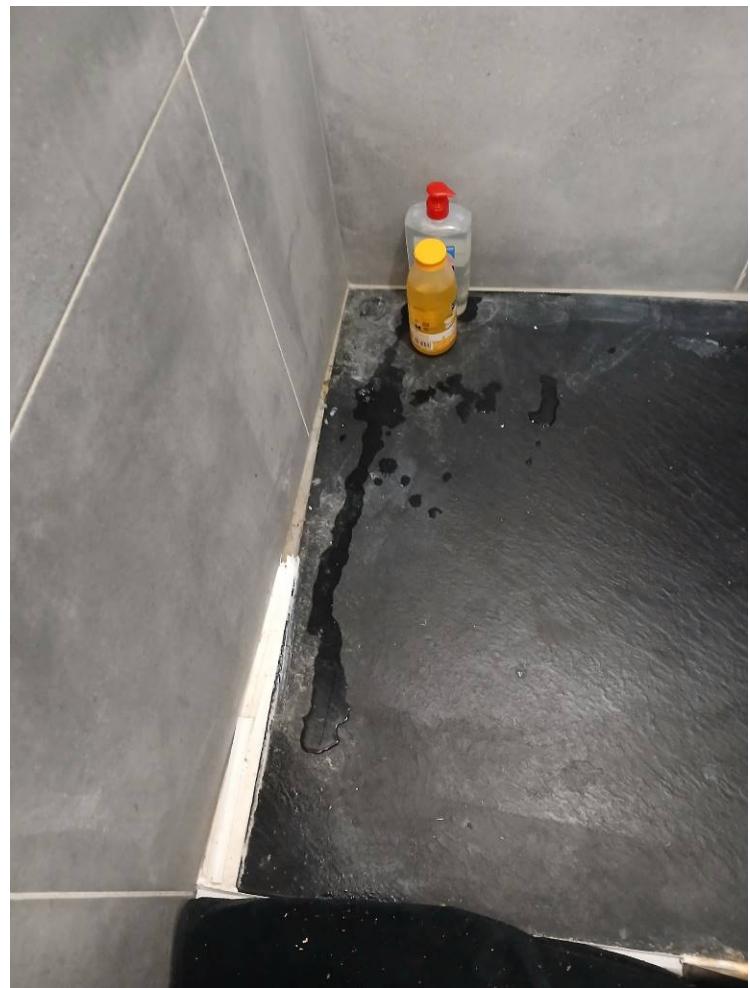
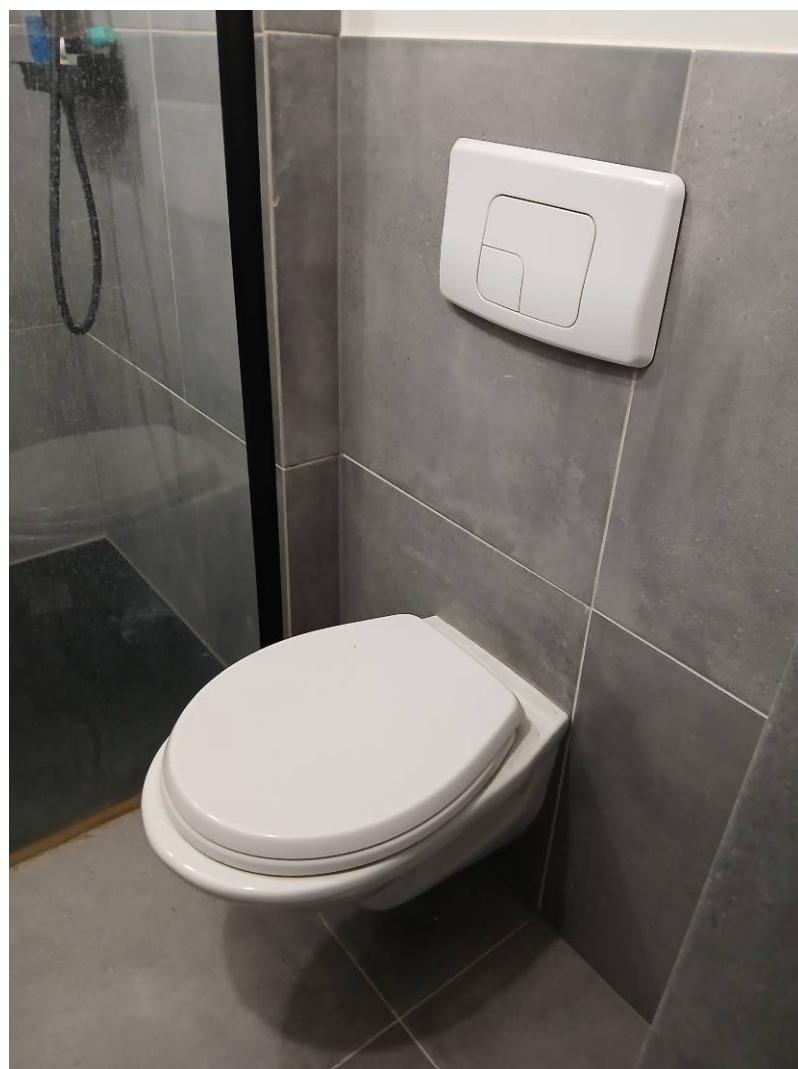
Je constate la présence d'un meuble évier, un tiroir est manquant.

Je constate que deux ampoules éclairent cette pièce : avec câbles électriques apparents.

Je constate la présence d'une douche dont la vitre est entartrée.

Je constate un bac de douche de couleur foncé avec des marques et l'absence de joints. La douche est entartrée.
