# PROCES VERBAL DE CONSTAT

M'être rendue ce jour, vendredi 14 mars 2025, à partir de 10h00, Impasse des Nénuphars, La Genête à POLLIAT (01350)

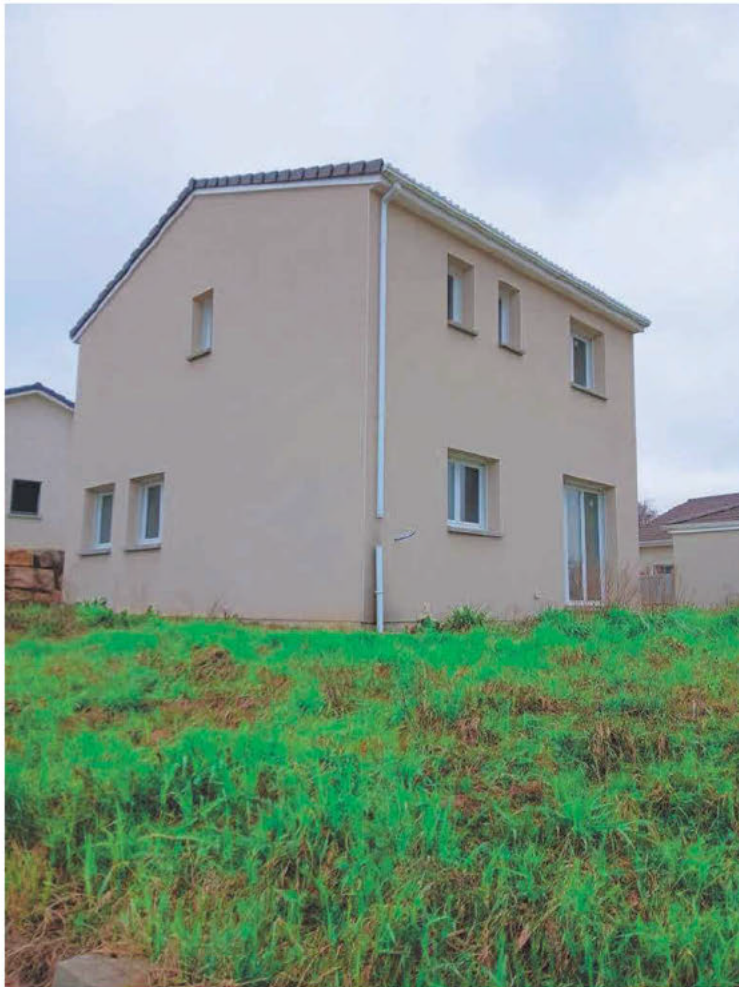
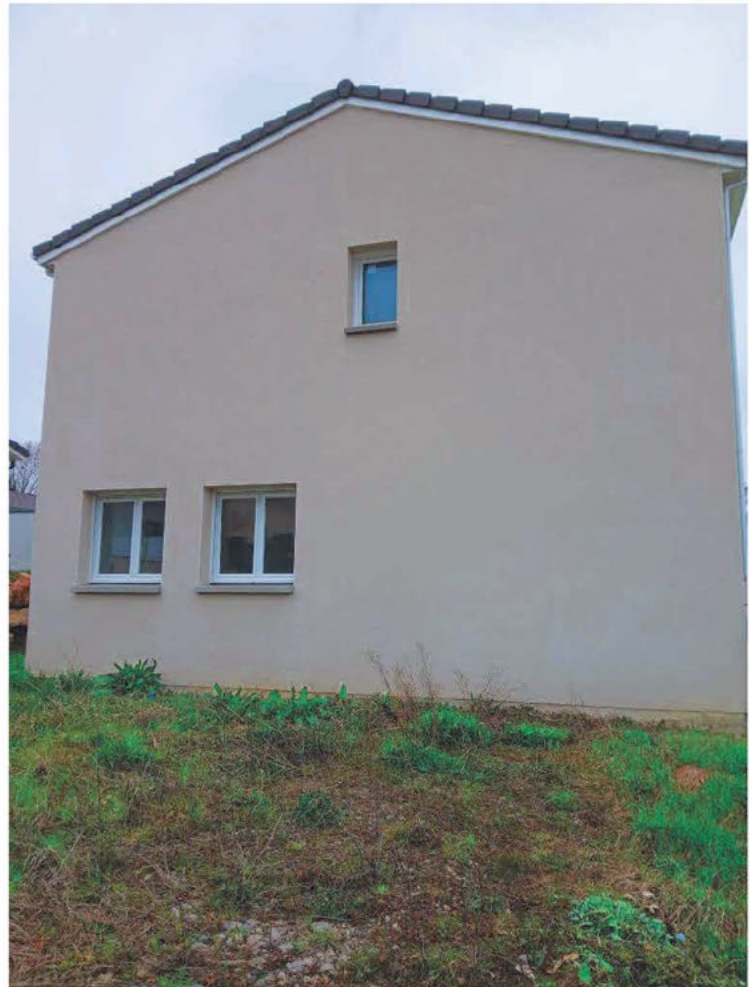
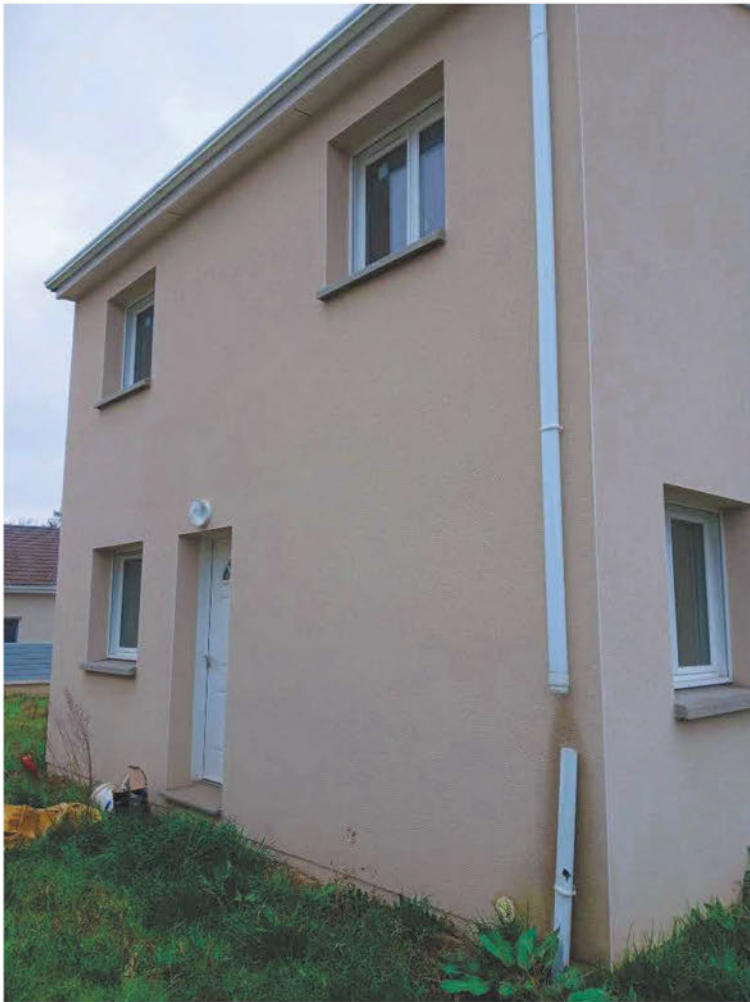
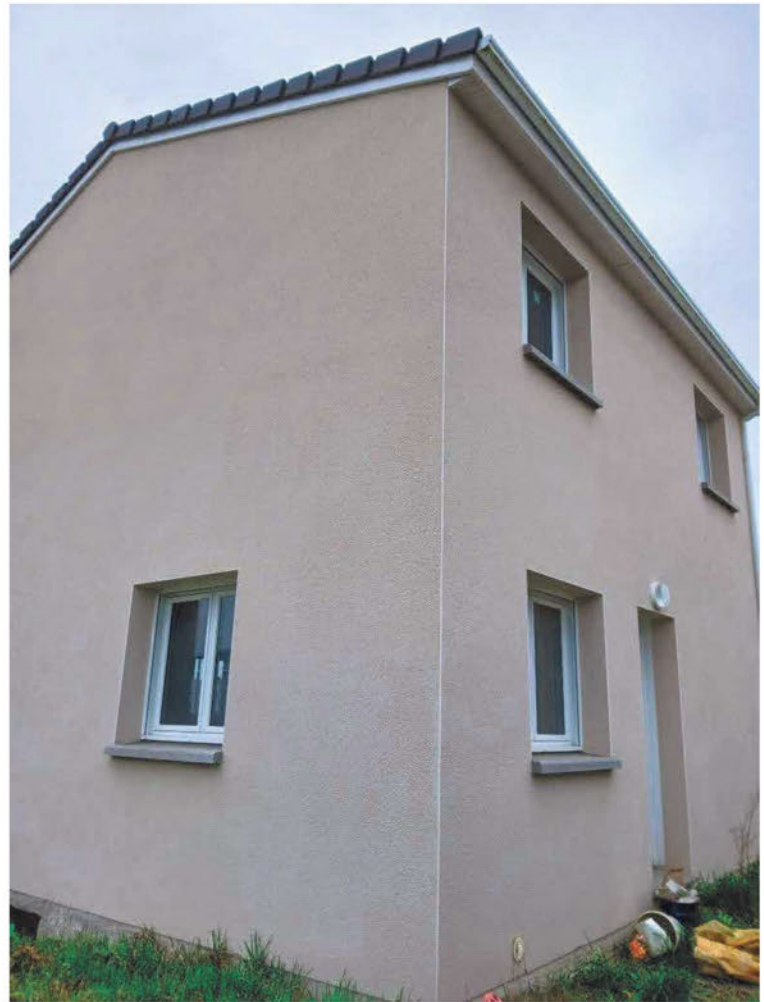
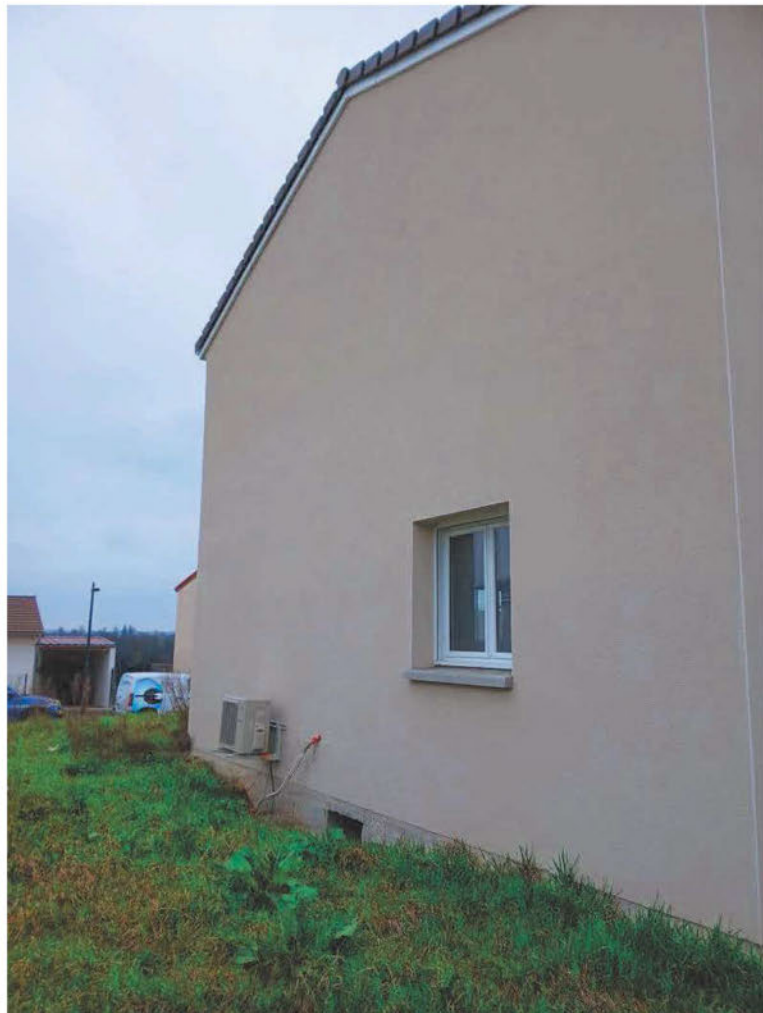
### **I- EXTERIEURS**

Je constate qu'un terrain en herbe est présent autour de la maison.

Le terrain n'est pas clôturé.

Deux descentes d'eau sont cassées, le long de deux des façades de la maison.

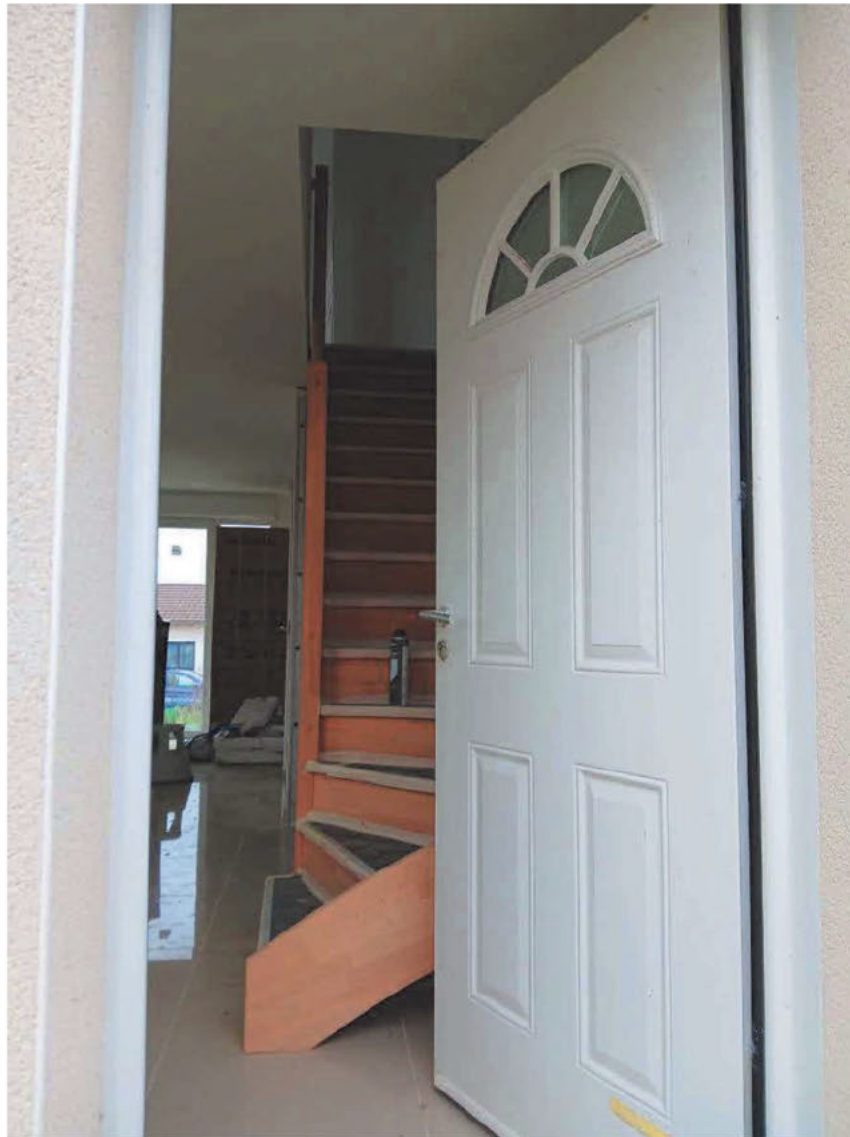
Je constate que la porte d'entrée est en bon état.

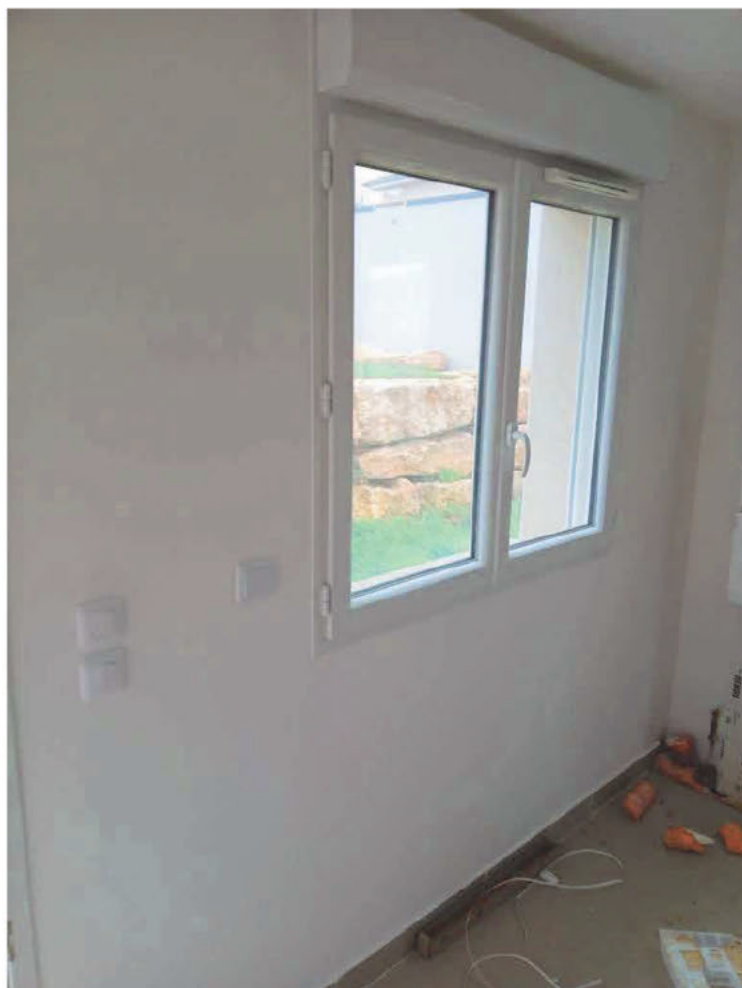
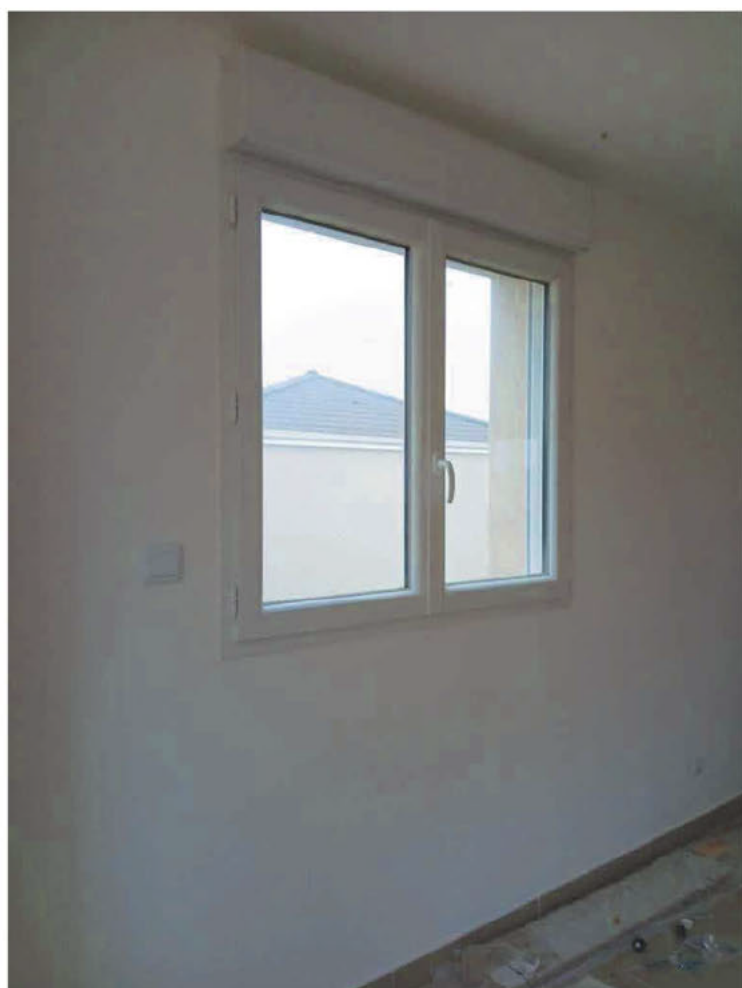
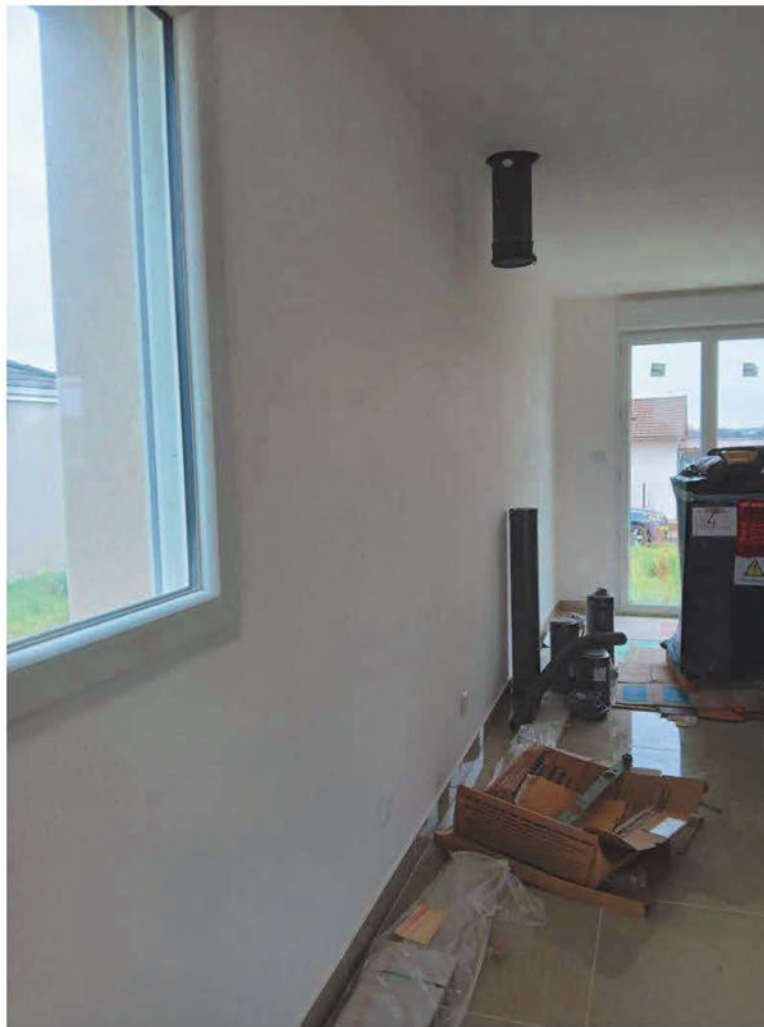
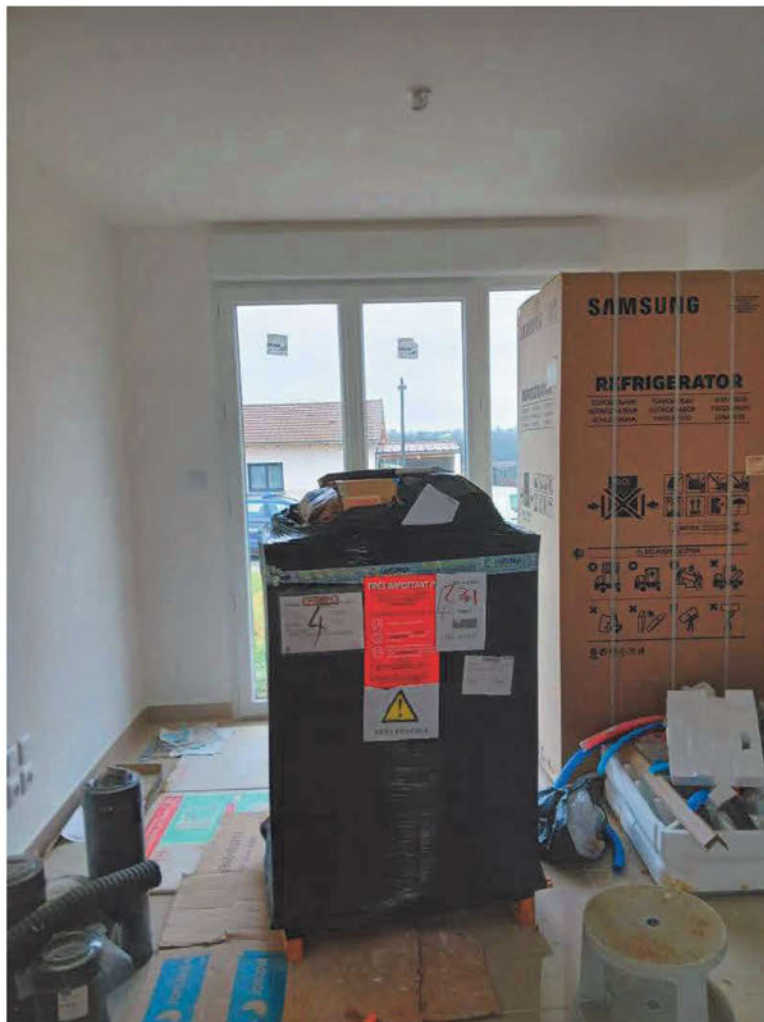
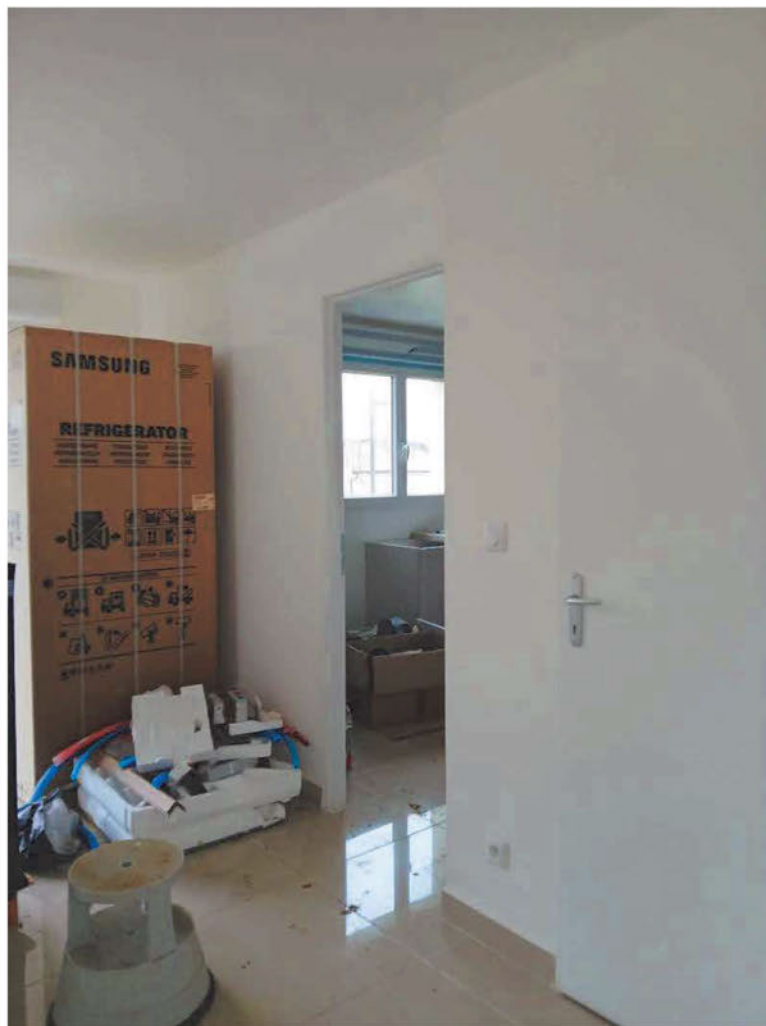
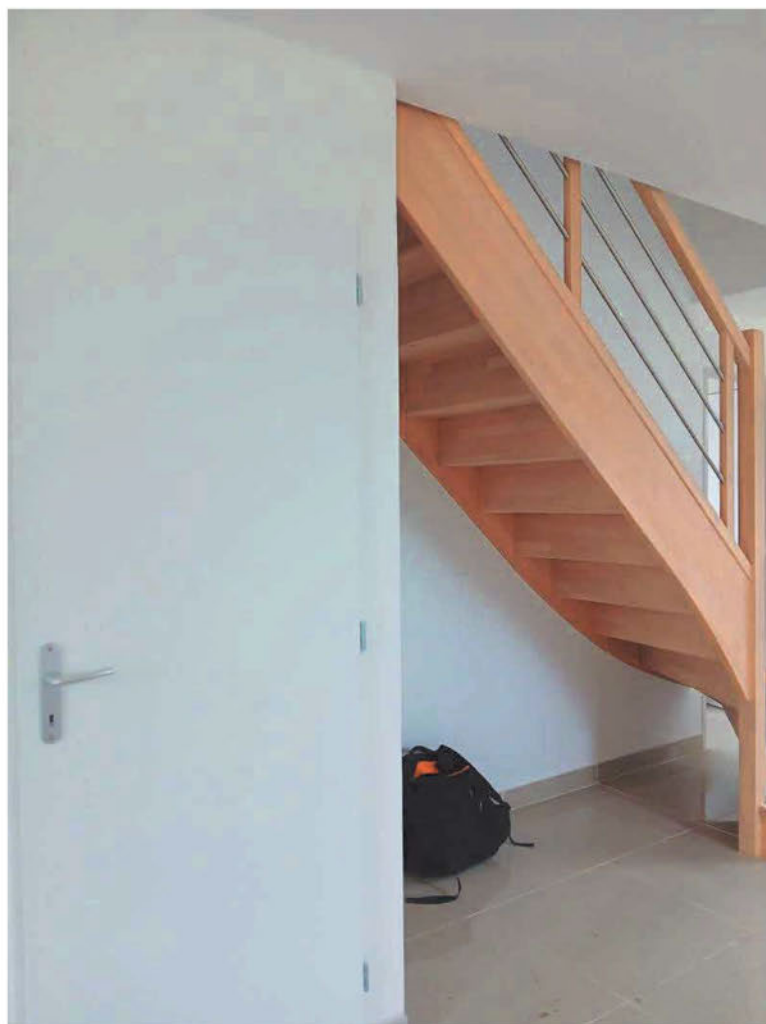
## • Séjour

Présence de deux fenêtres PVC blanc double battant avec volets roulants électrique.  
Présence d'une porte vitrée double battant et un battant fixe, en PVC blanc avec volets roulants électrique.

Présence d'un conduit de poêle, non raccordé.

Présence d'une douille au plafond.

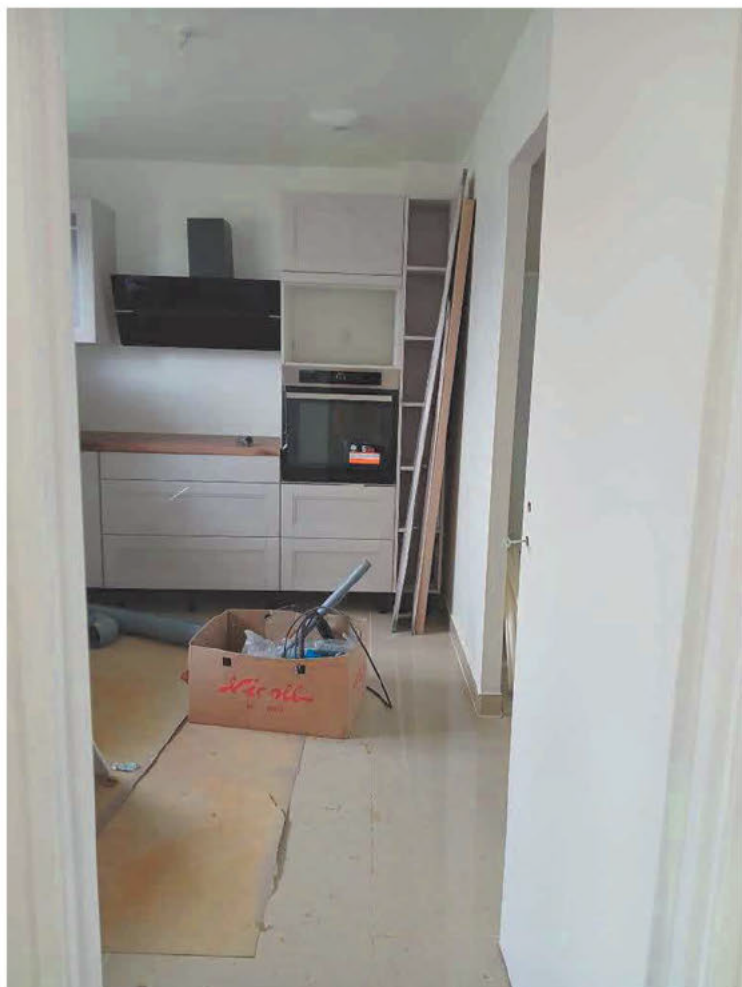
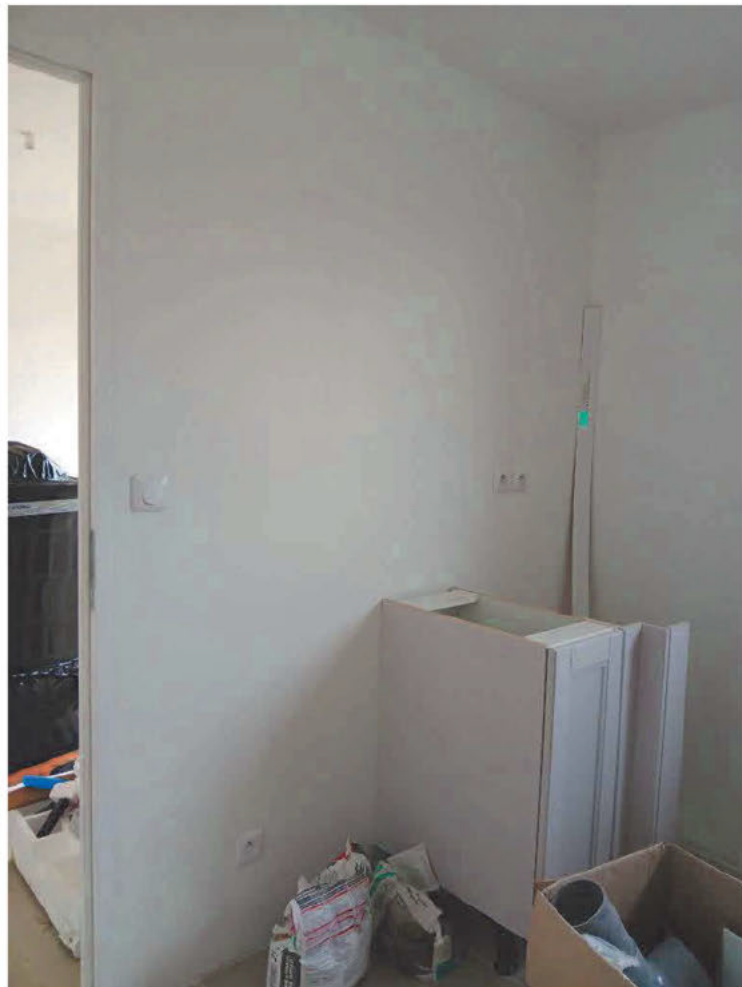
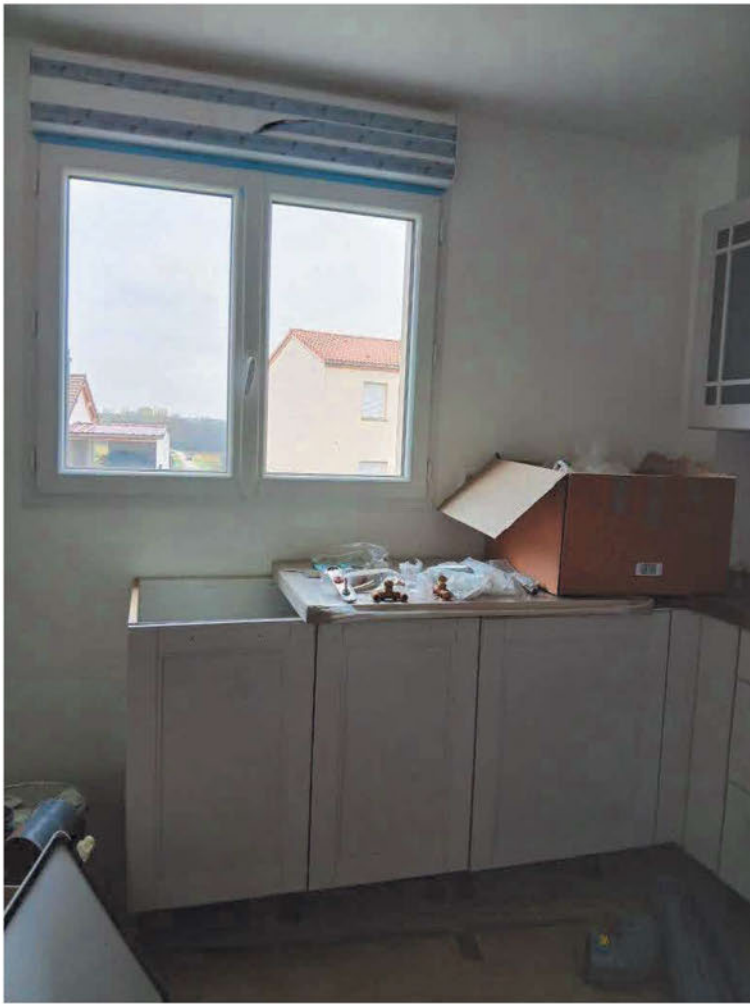
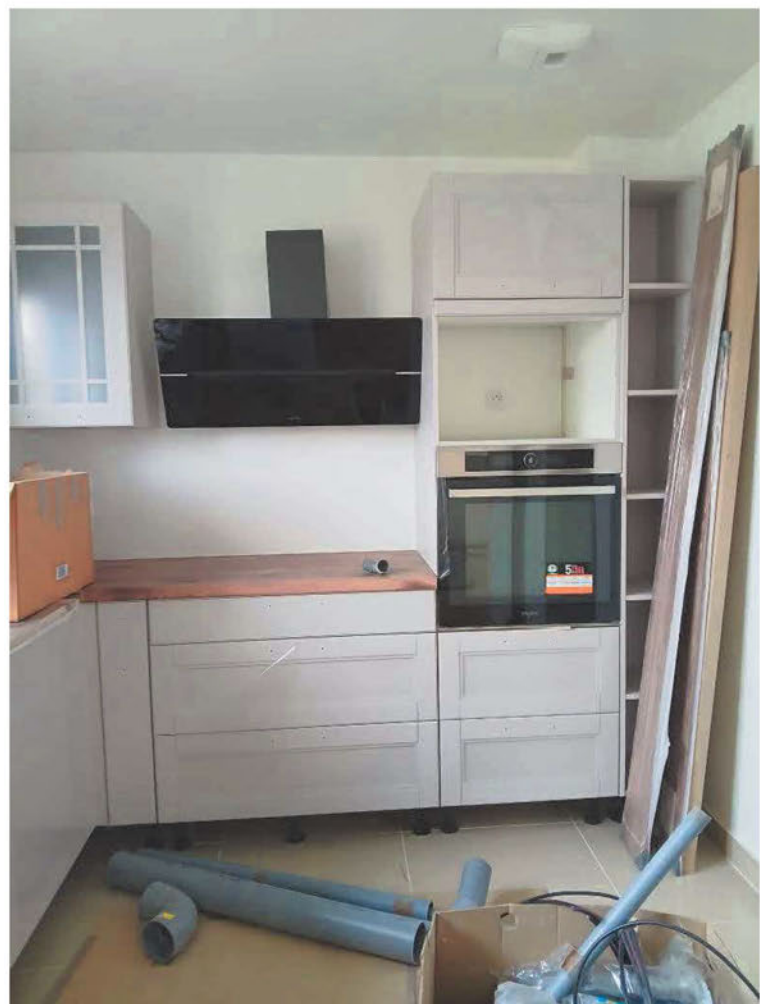
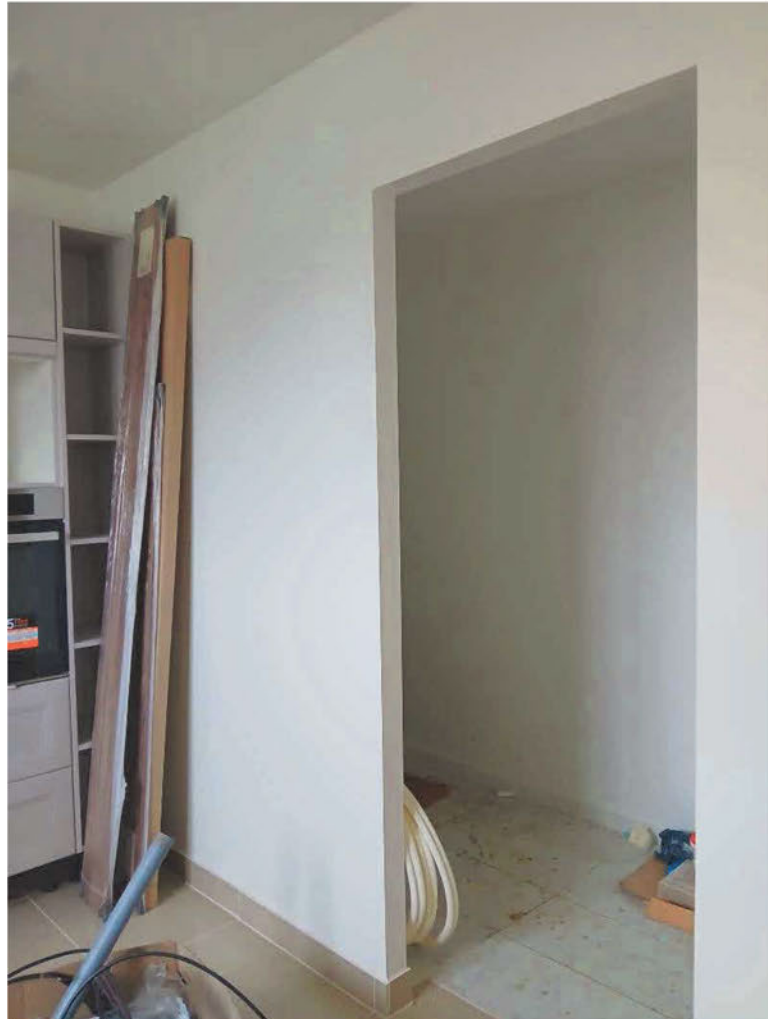
## • Cuisine

Je constate que la pièce est en cours de travaux. Je constate la présence de meubles de cuisine, l'intégralité de la cuisine n'est pas aménagée.

Absence de plan de travail sur une partie des meubles situés en partie basse.

Absence de poignées sur les meubles.

Absence de point d'eau dans la pièce.

Je constate la présence d'une douille sans ampoule au plafond.

Présence d'un four et d'une hotte aspirante : état neuf.

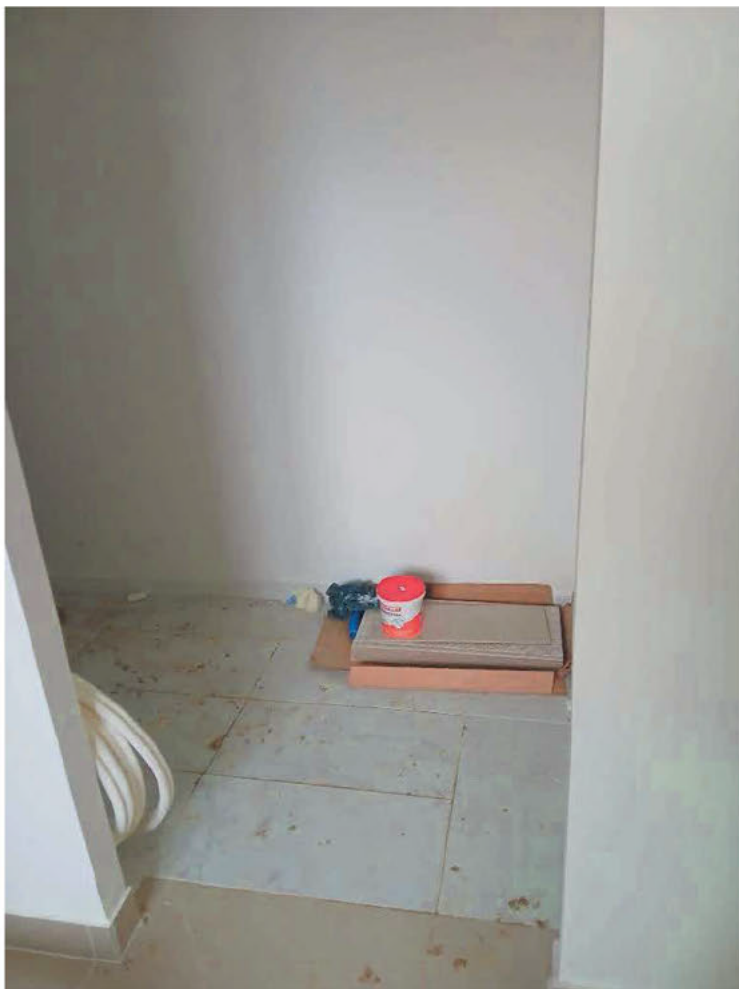
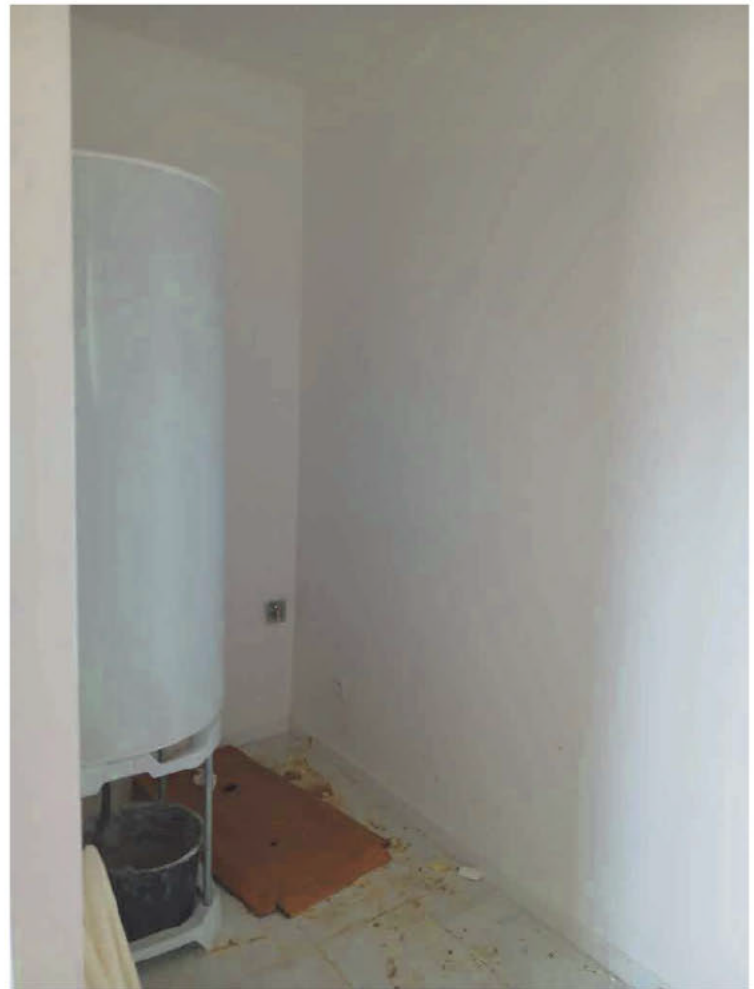
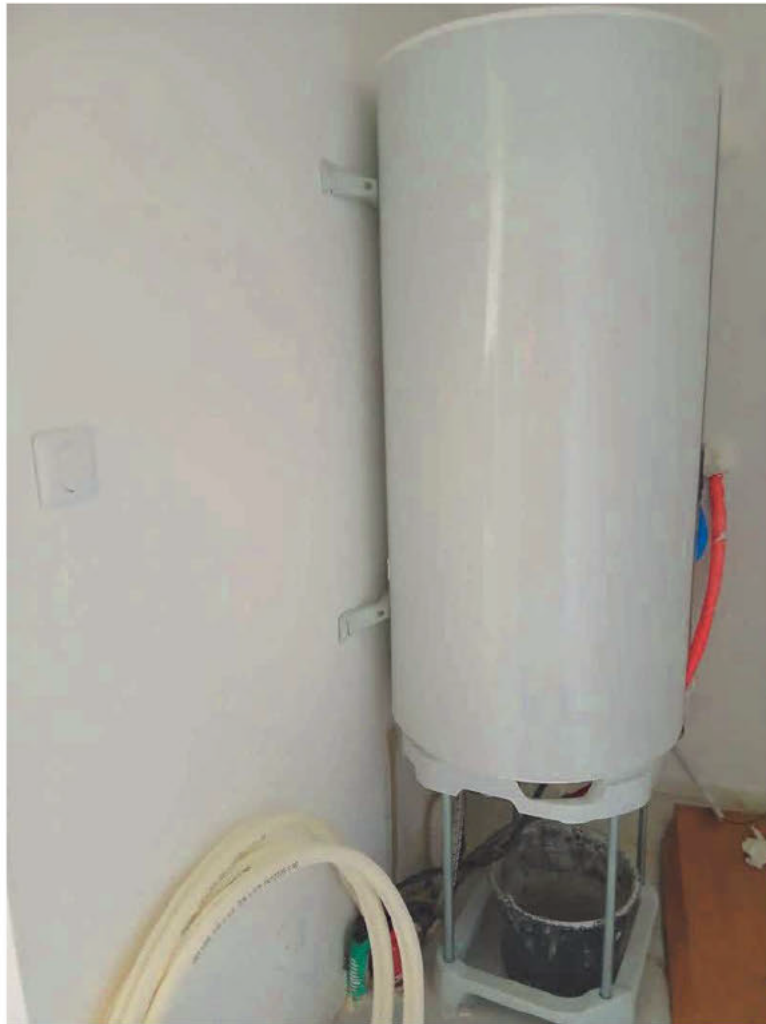
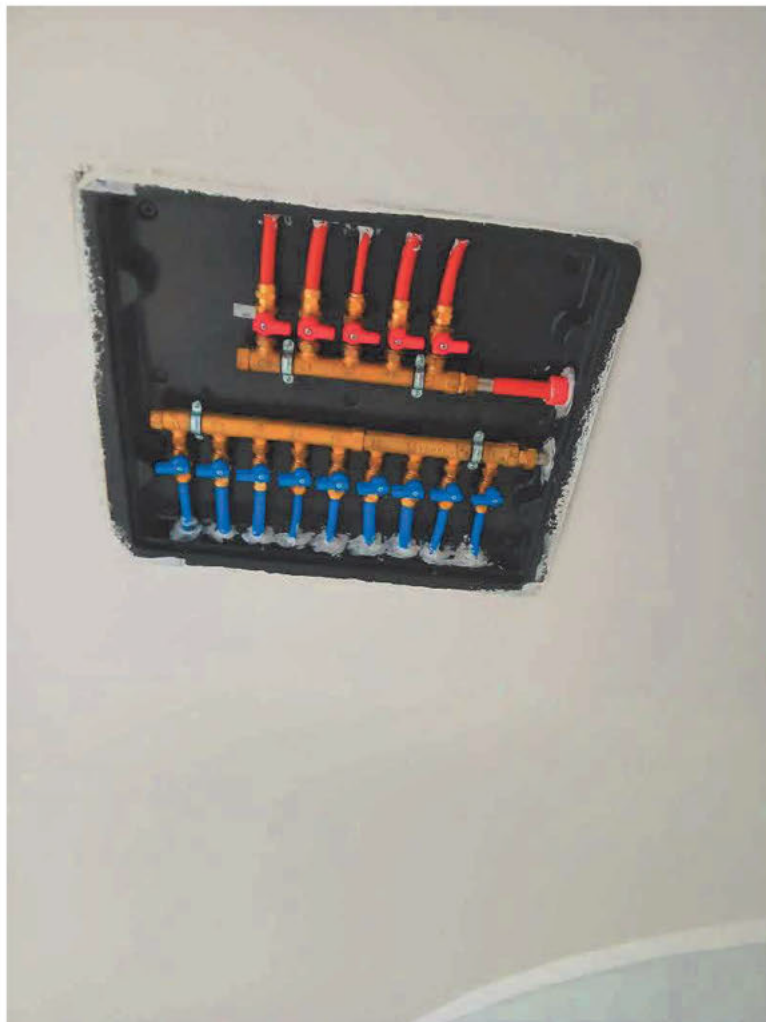
- **Cellier**

L'accès à cette pièce se fait par la cuisine.  
Absence de porte entre le cellier et la cuisine.

Présence d'un chauffe-eau.

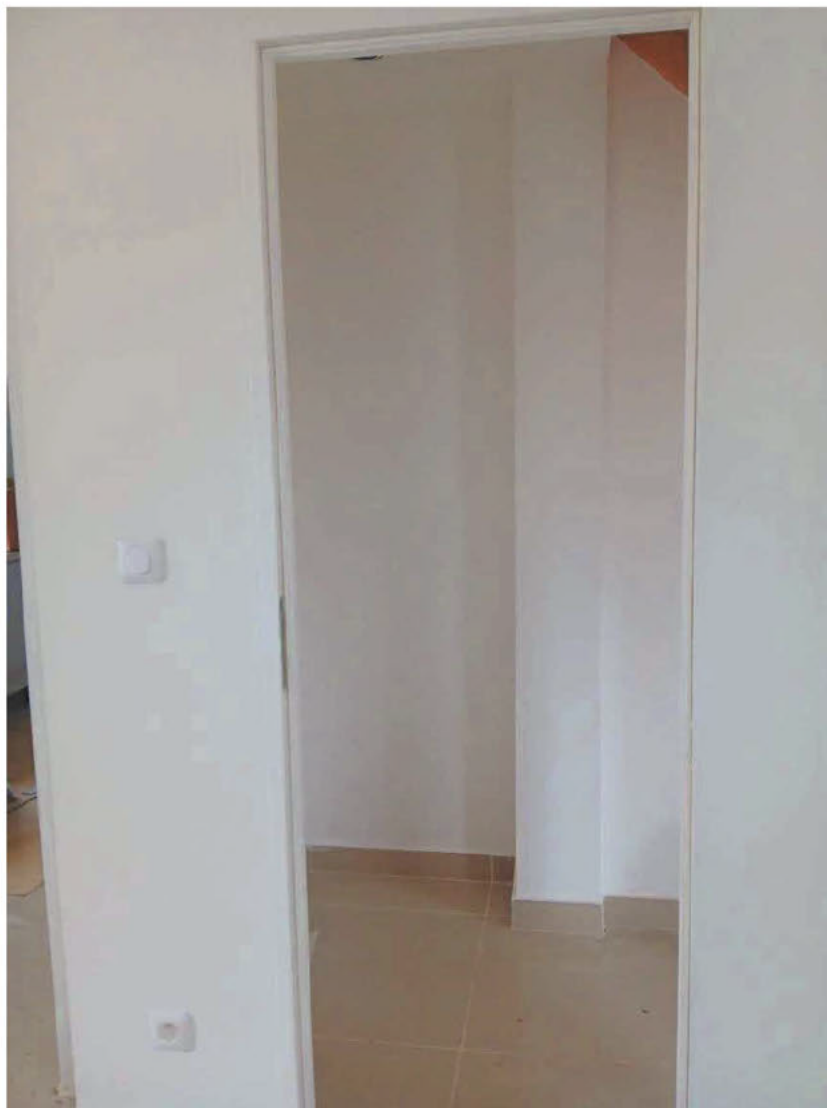
- **WC**

Je constate la présence d'une porte située dans le salon, donnant accès à un espace situé sous l'escalier.

Je constate que cette pièce ne dispose pas de WC.

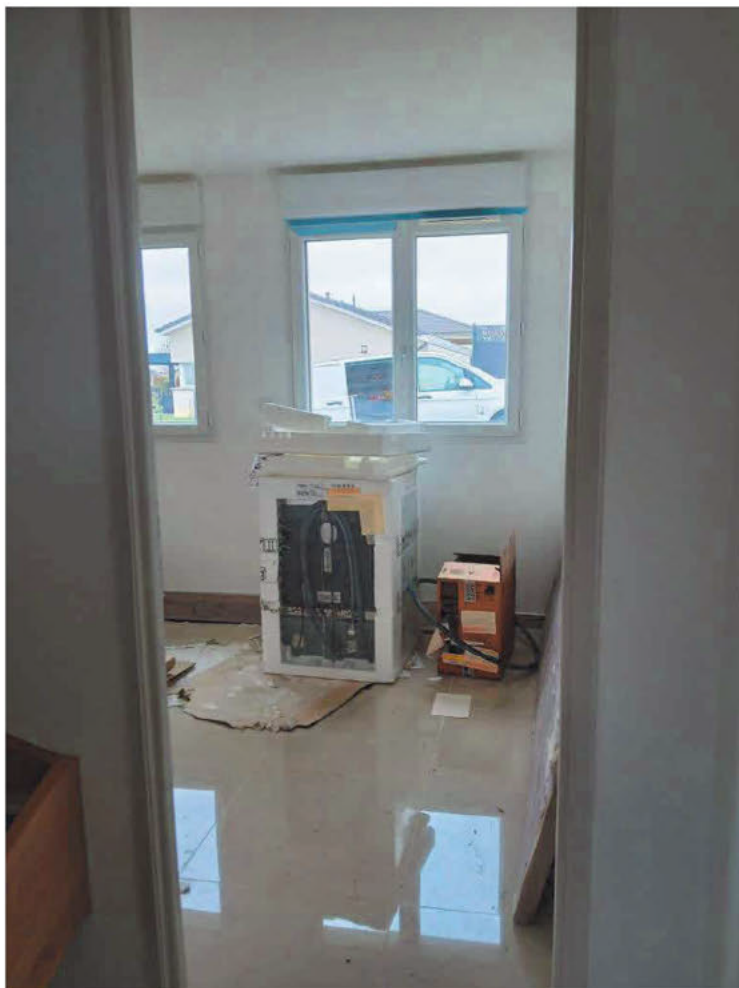
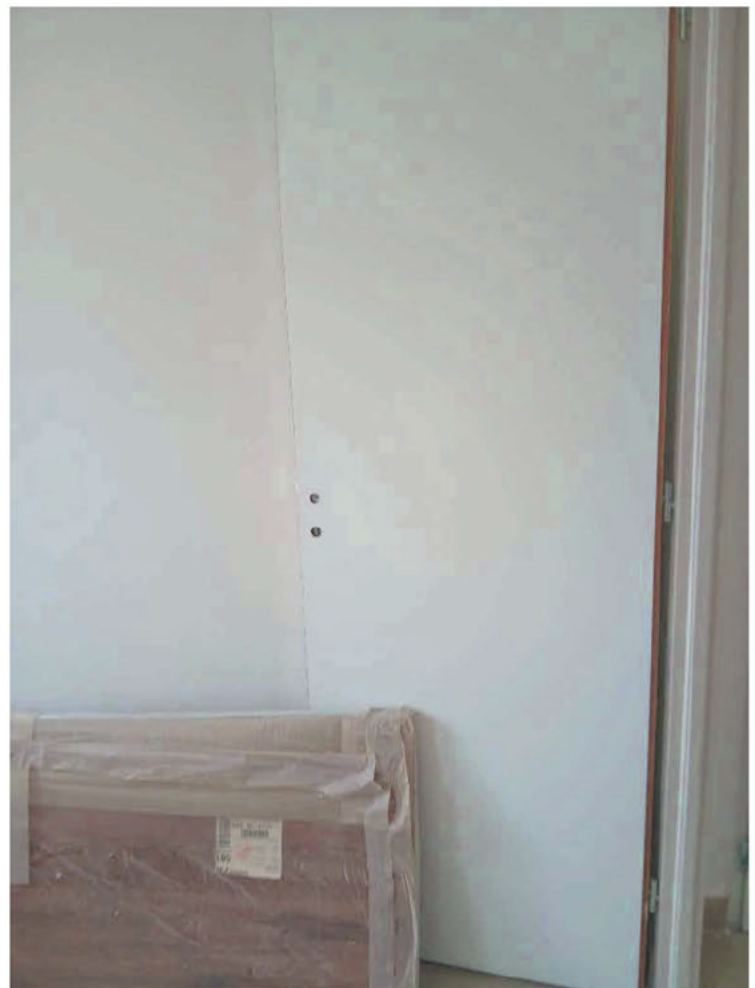
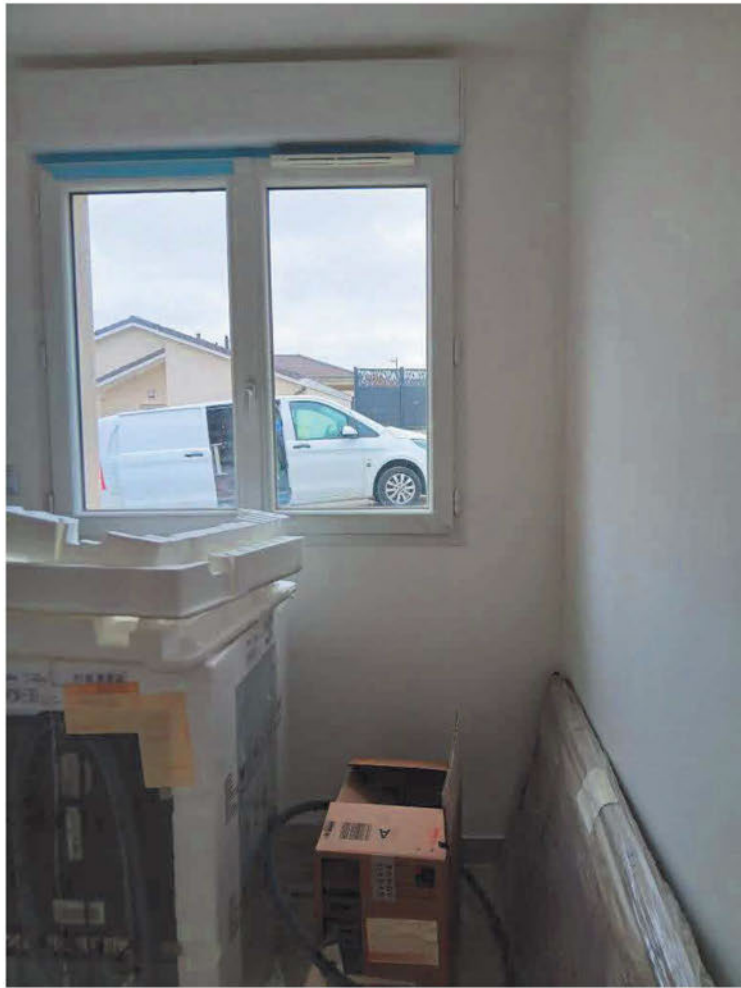
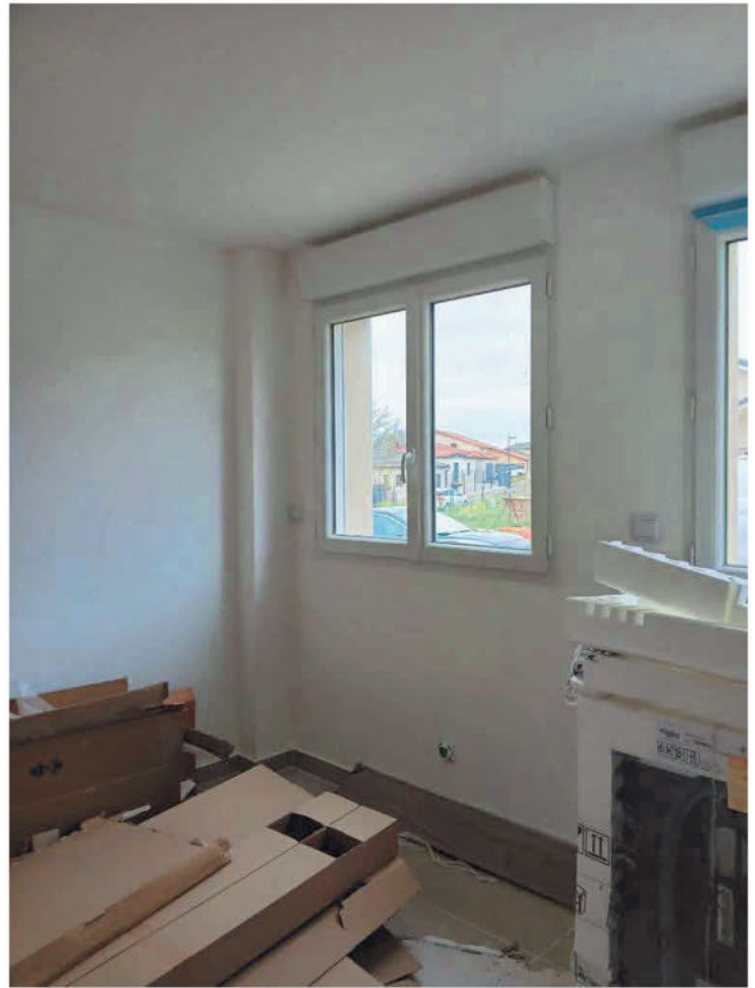
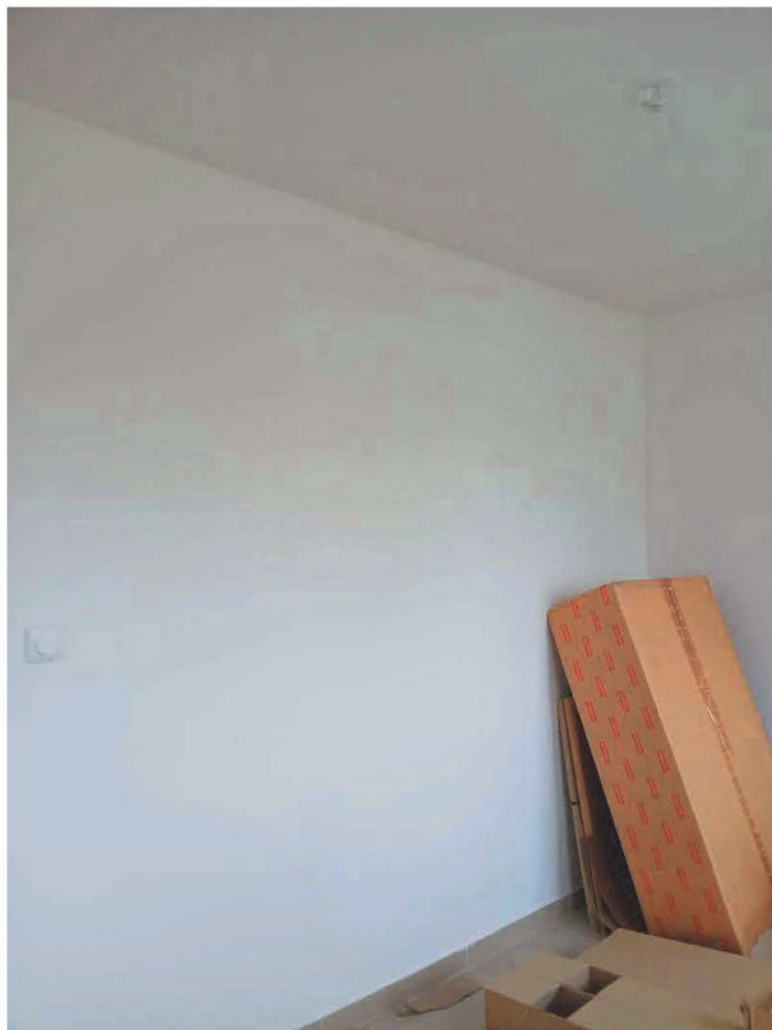
- **Chambre n°1**

Absence de poignée sur la porte.

Présence d'une douille au plafond, sans ampoule.
