# PROCES VERBAL DE CONSTAT

M'être rendue ce jour, vendredi 14 mars 2025, à partir de 10h00, Impasse des Nénuphars, La Genête à POLLIAT (01350)

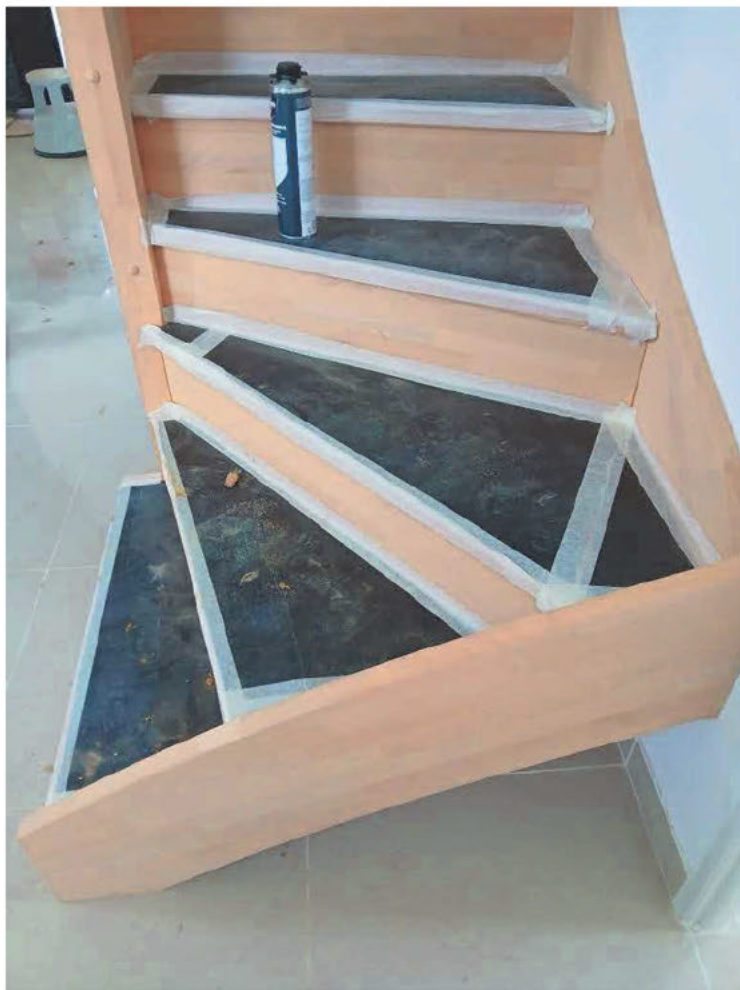
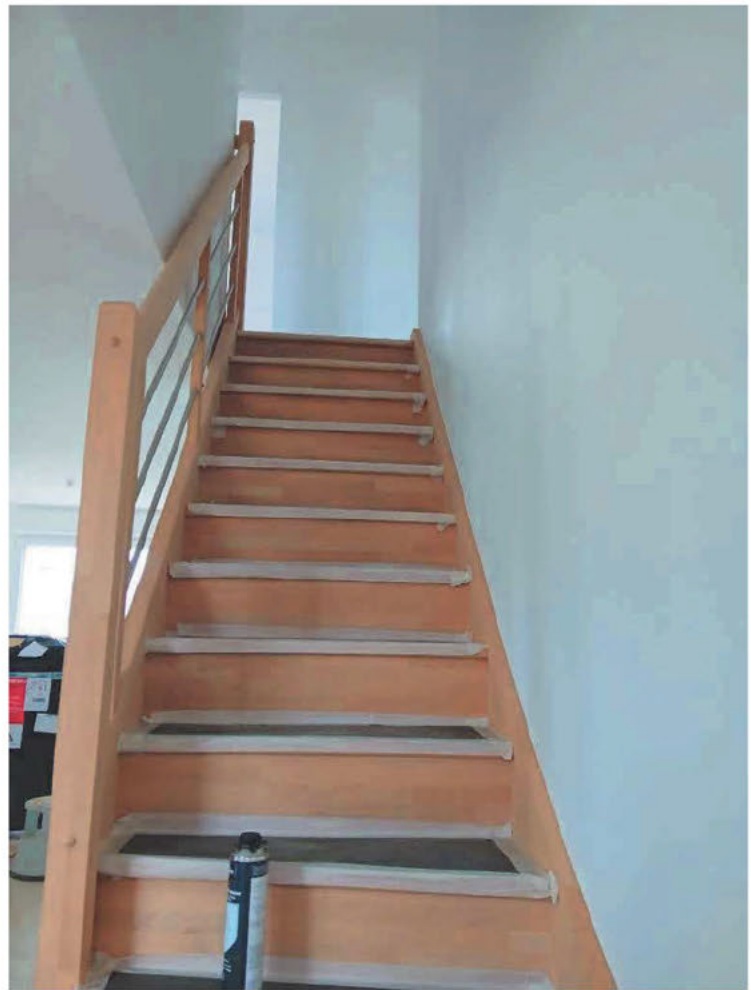
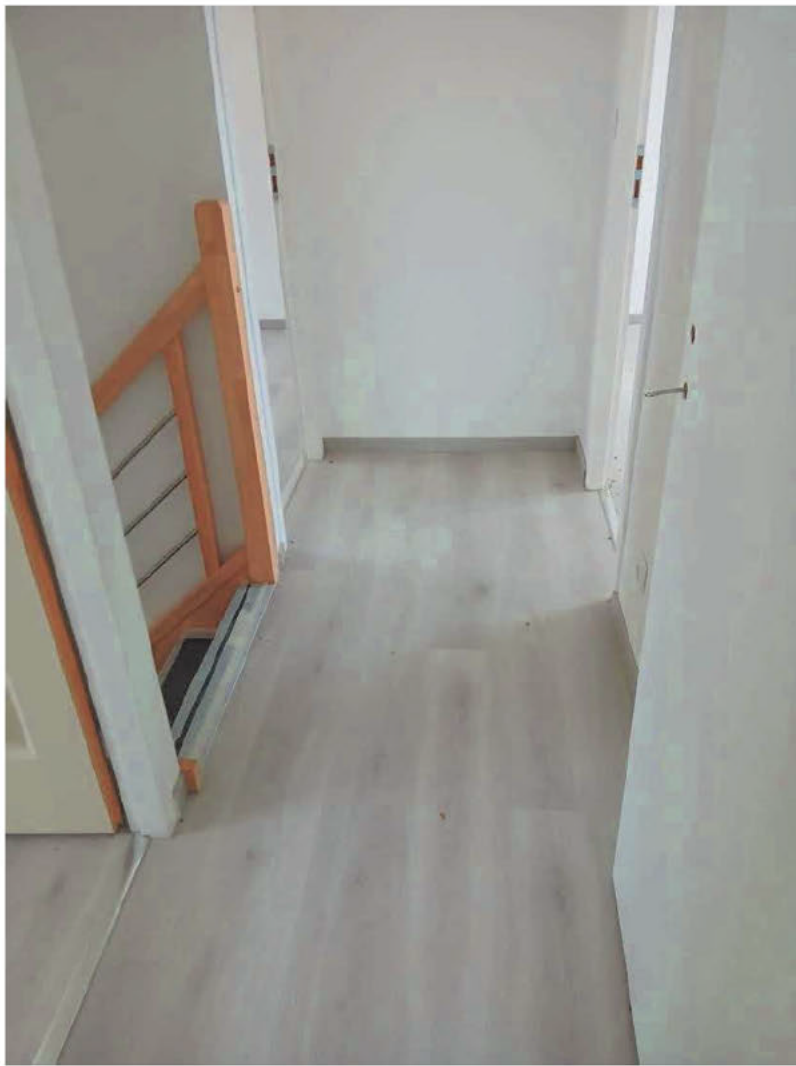
- **Palier**

Je constate la présence d'un escalier en bois, dont les marches sont protégées. L'escalier est en parfait état.

Les murs ainsi que le plafond, peints en blanc dans la montée d'escalier sont en parfait état.

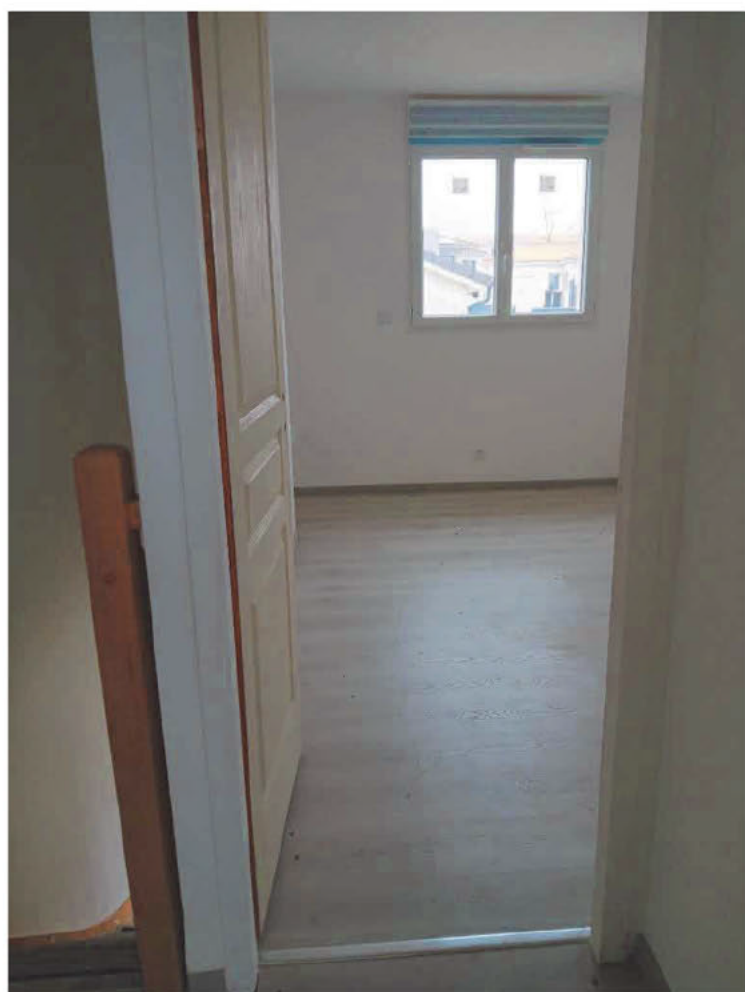
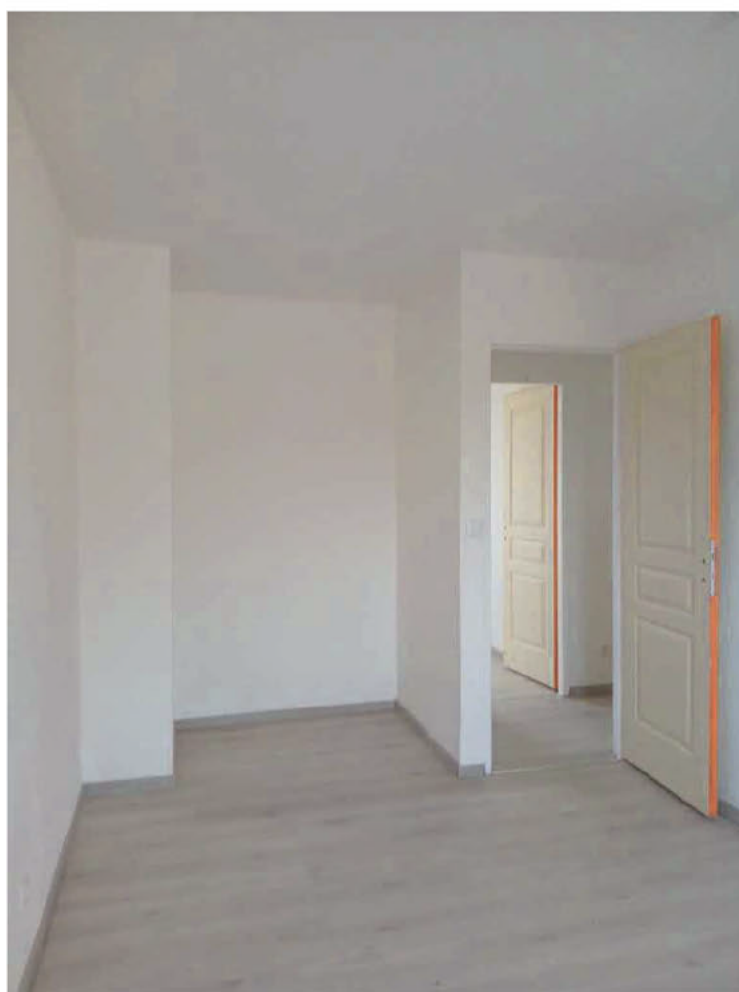
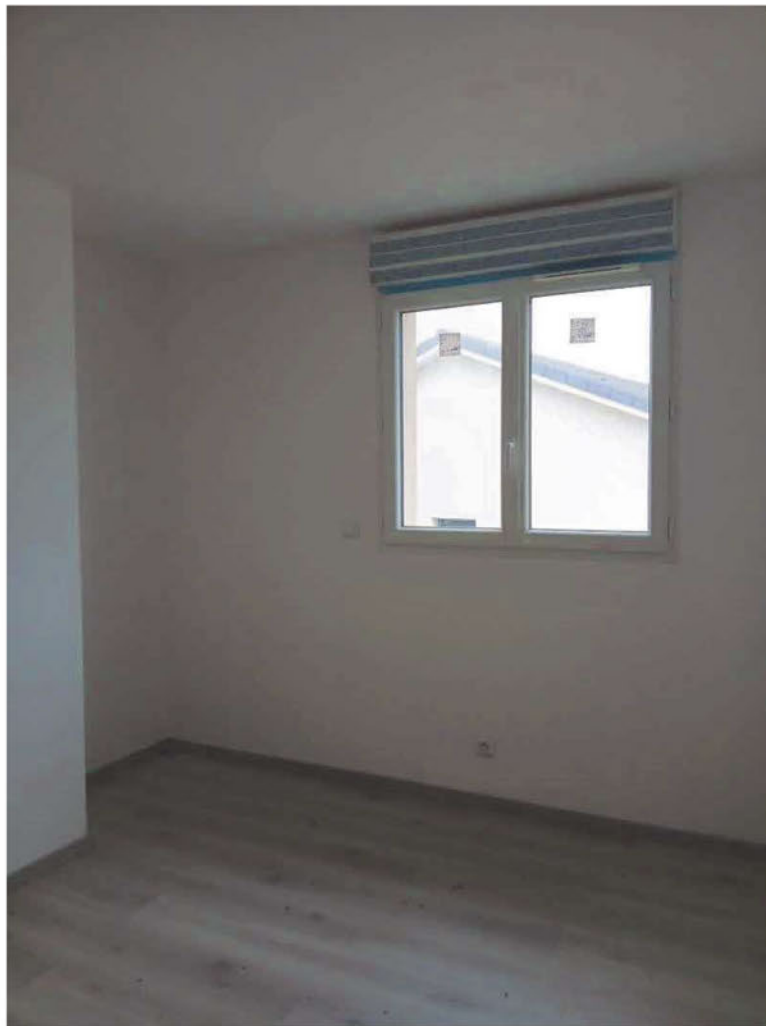
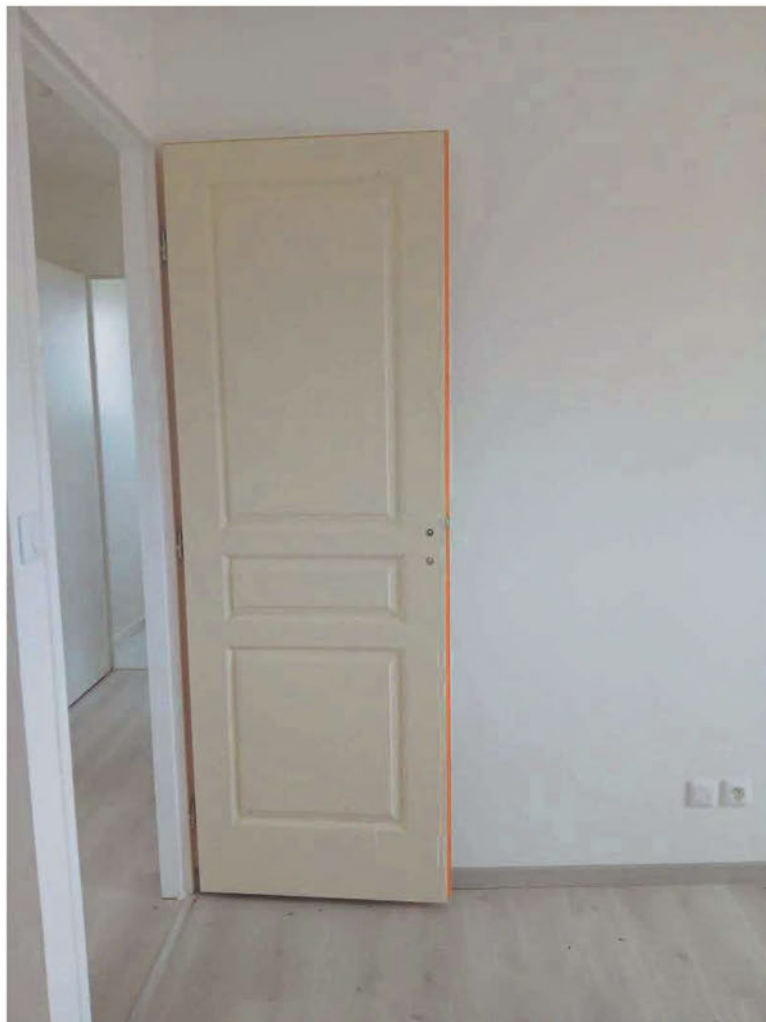
- **Chambre n°2**

Absence de poignée à la porte.

Présence d'une fenêtre double battant PVC blanc avec volets roulants.

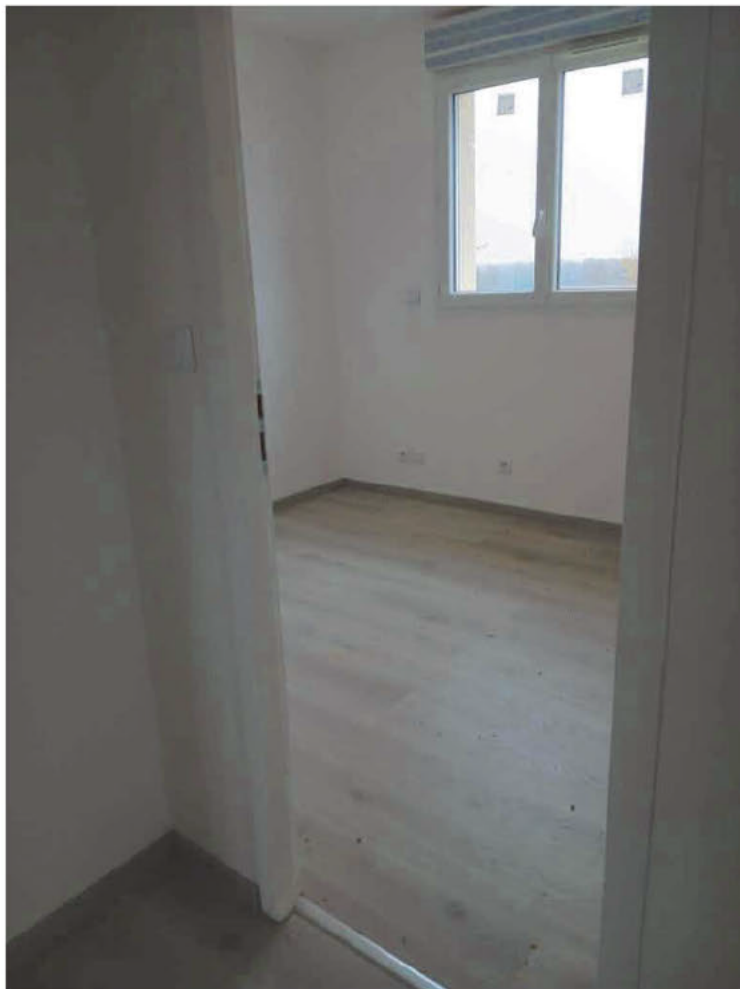
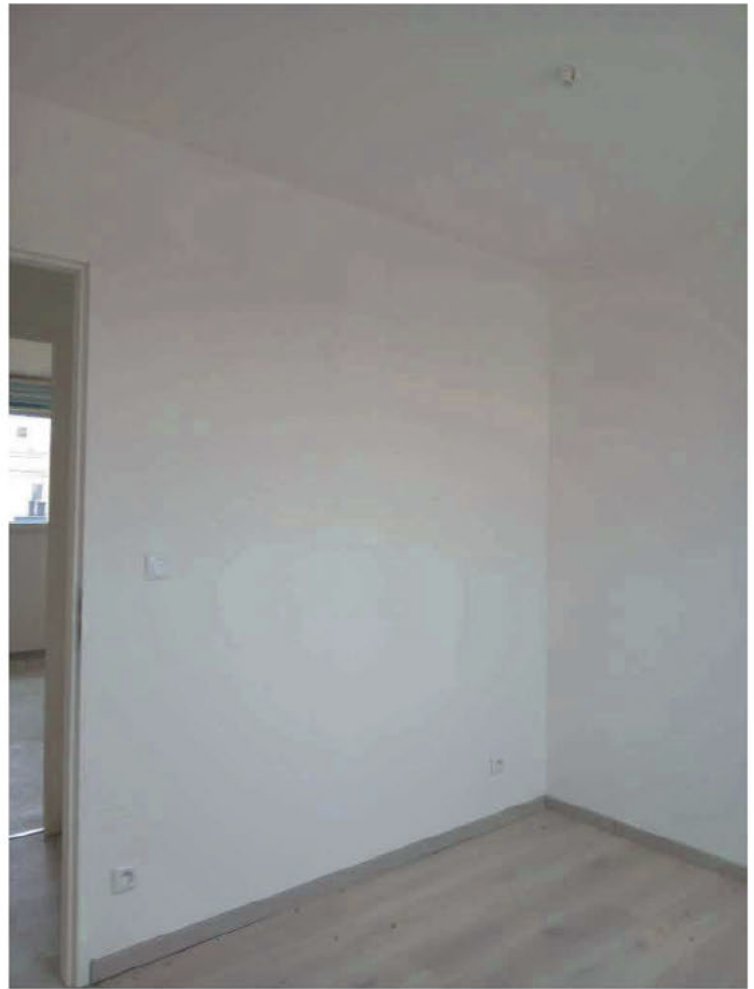
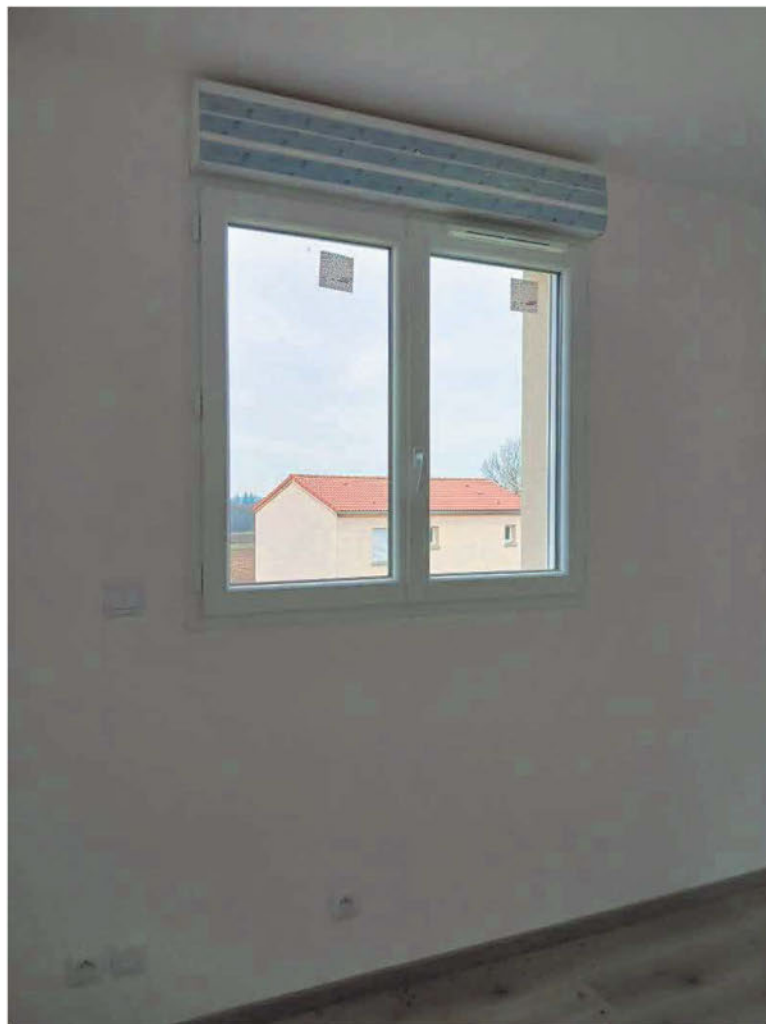
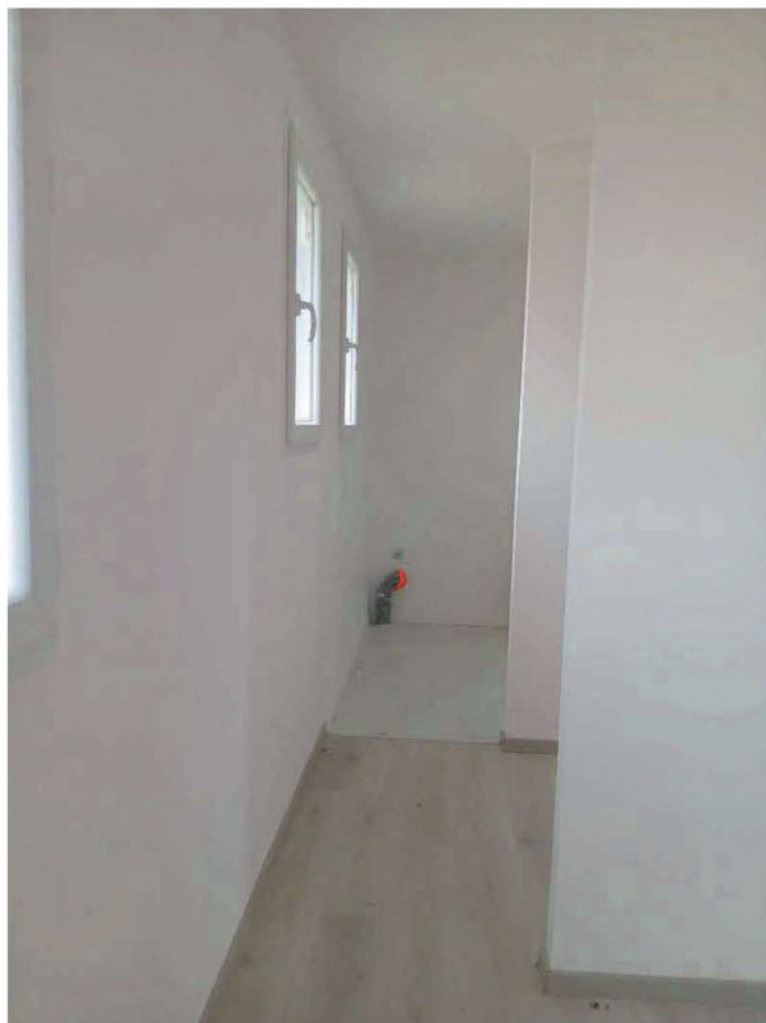
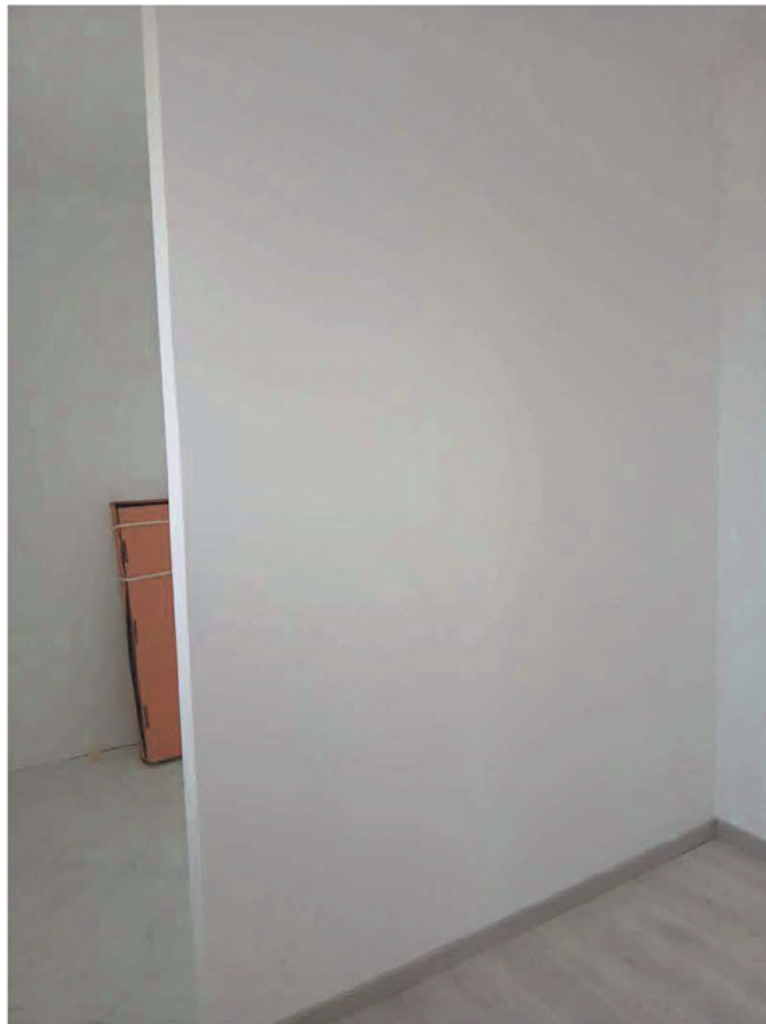
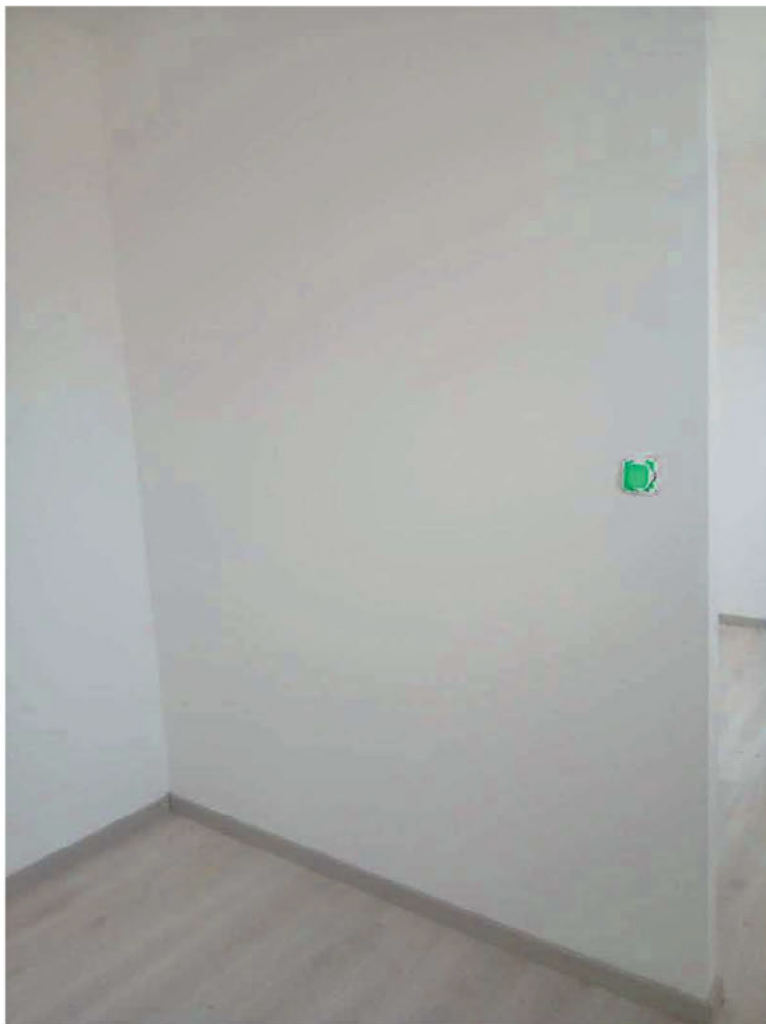
- **Chambre n°3**

Présence d'une douille au plafond, sans ampoule.

La chambre est ouverte sur la zone de renforcement ainsi que sur la zone de la future salle d'eau.

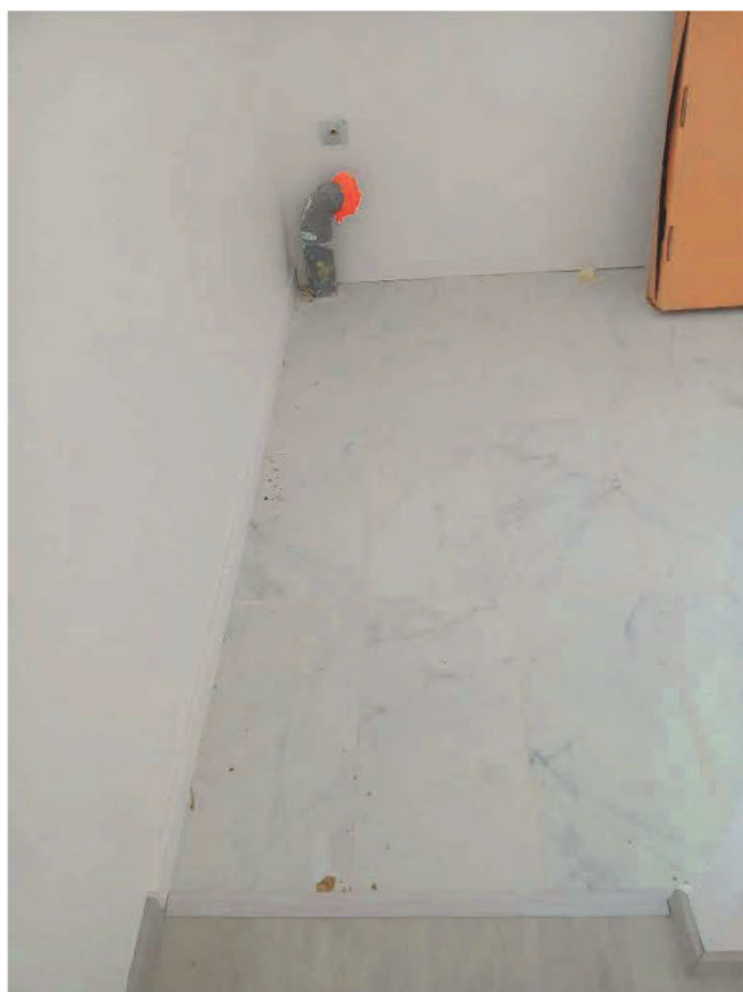
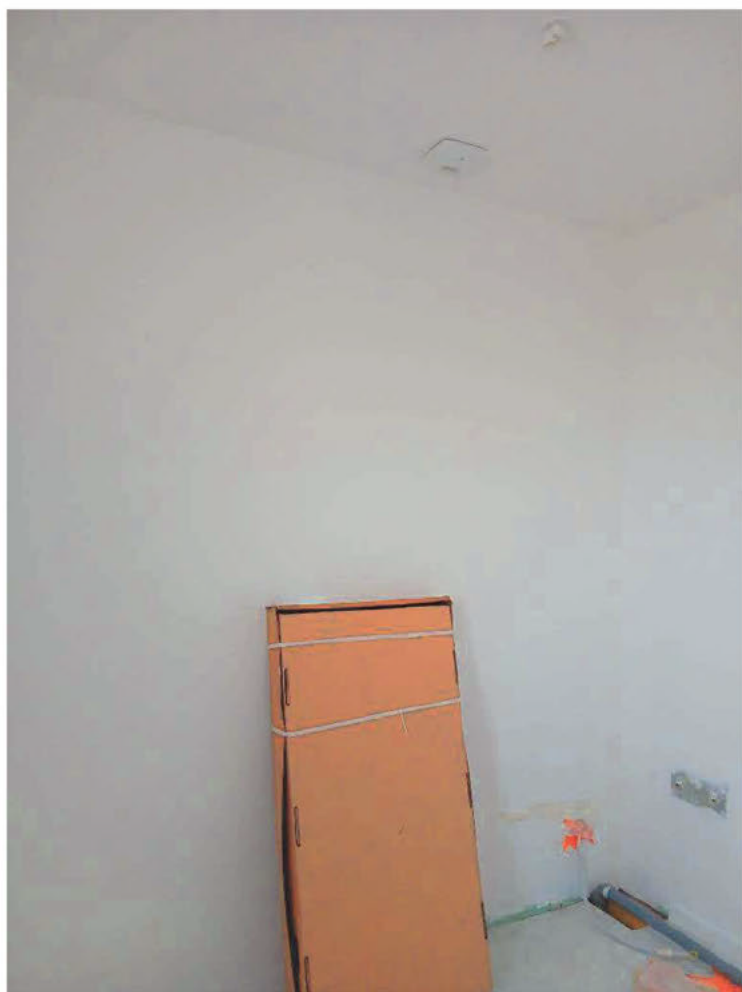
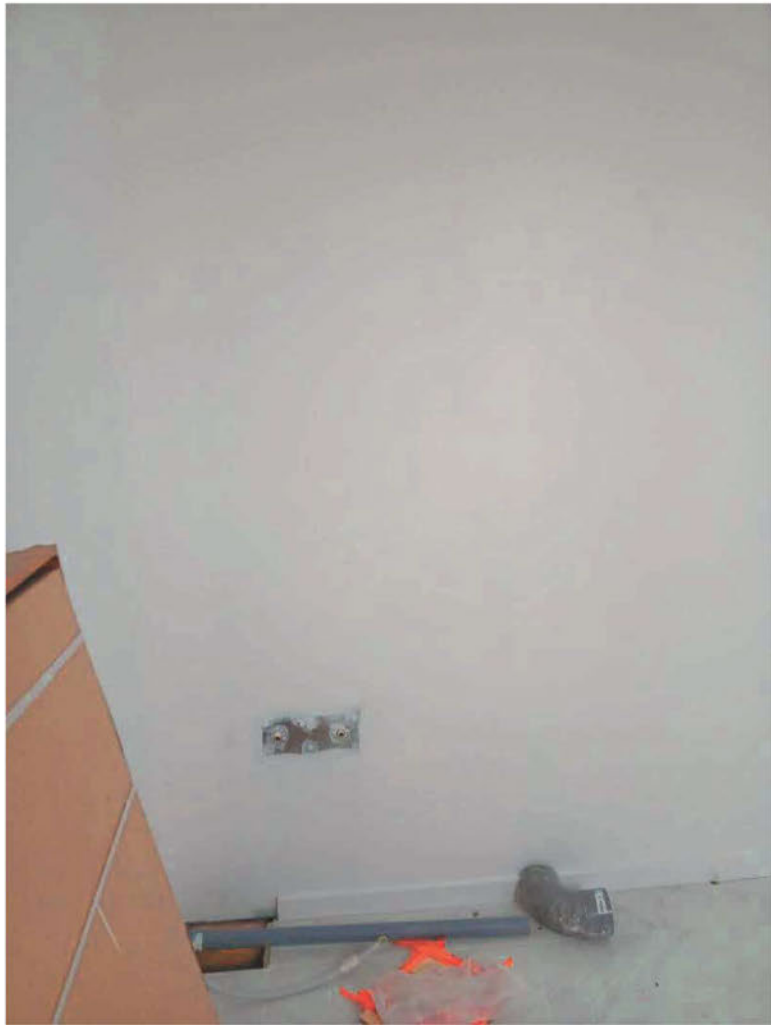
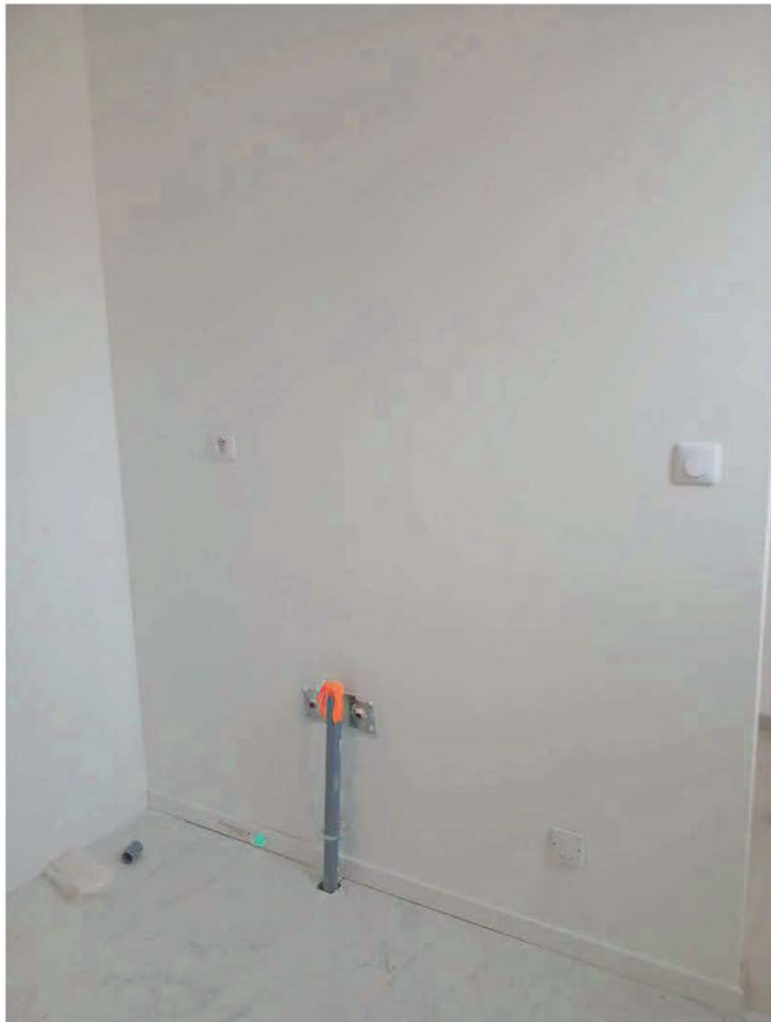
- **Salle d'eau n°1**

Cette future salle d'eau est ouverte sur la chambre n°3.

Présence d'une VMC au plafond, ainsi que d'une douille sans ampoule.

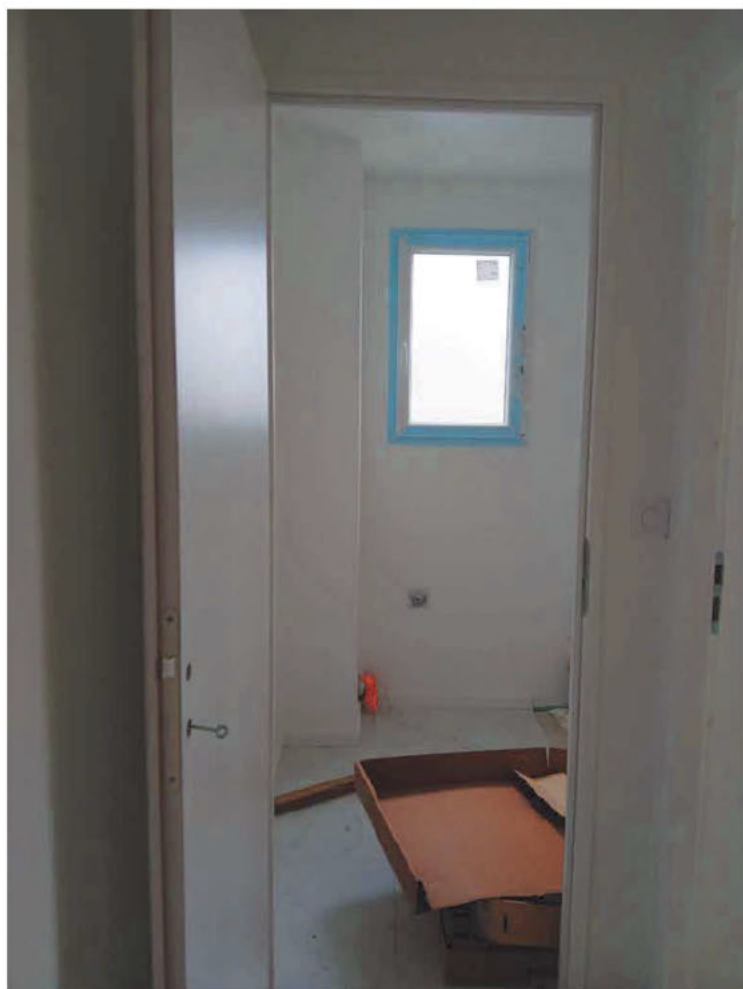
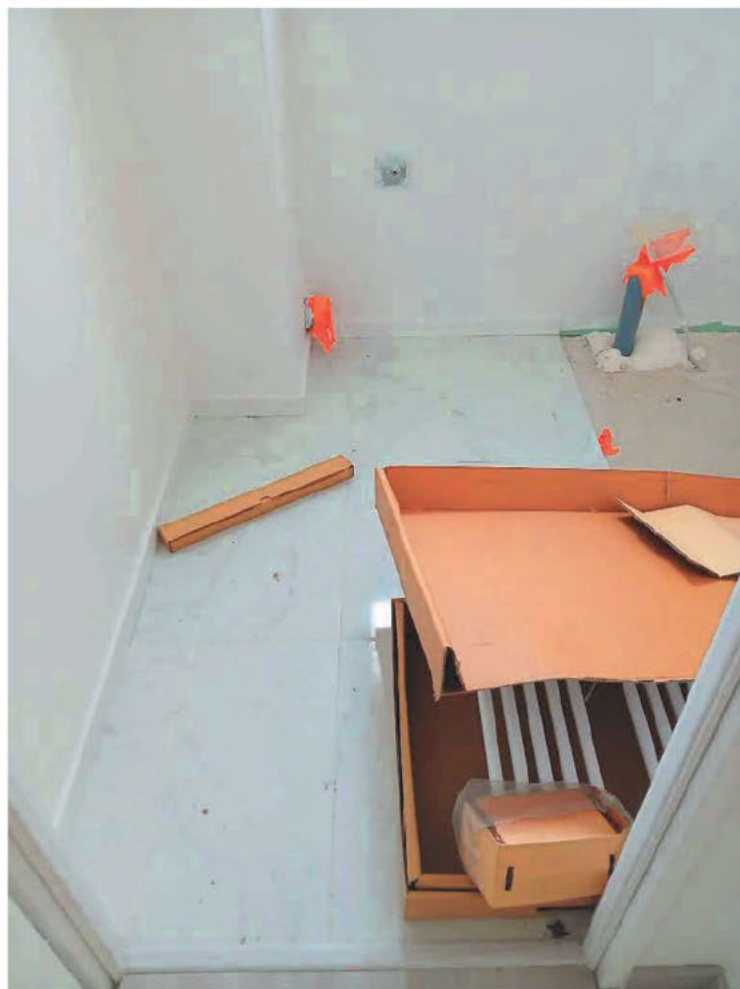
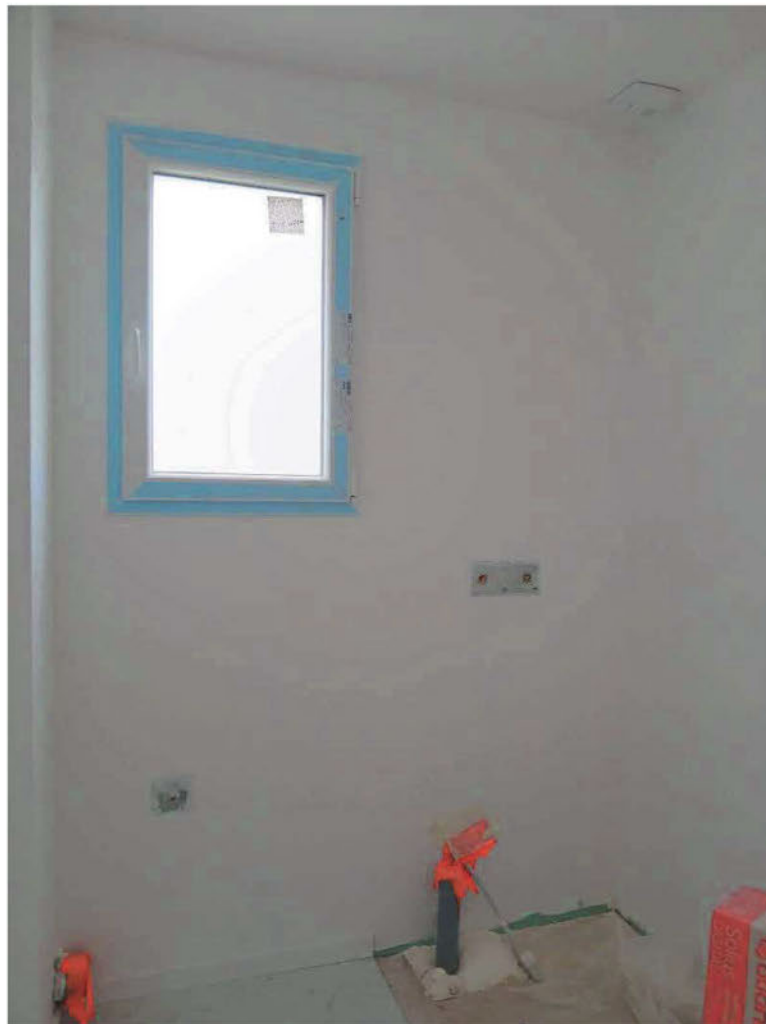
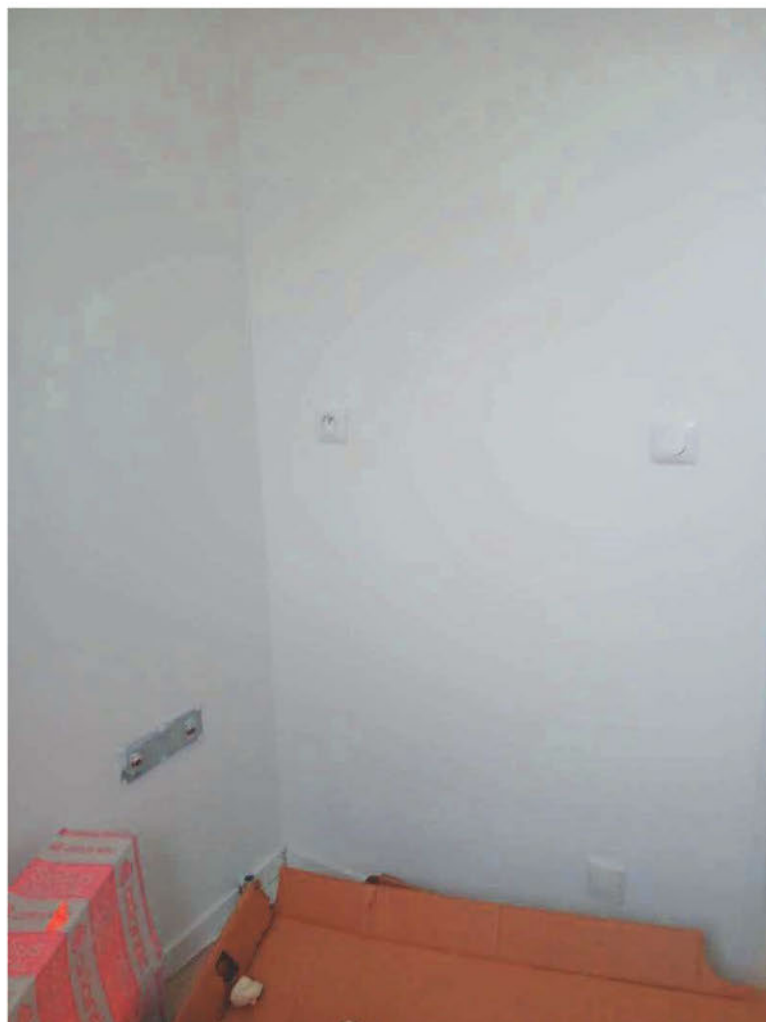
- **Salle d'eau n°2**

Absence de poignée sur la porte donnant accès à la pièce.

| | Matériaux | Etat |
|---|---|---|
| Sol | Carrelage sur une partie de la pièce | Bon état |

Absence de meubles et de point d'eau dans la pièce.

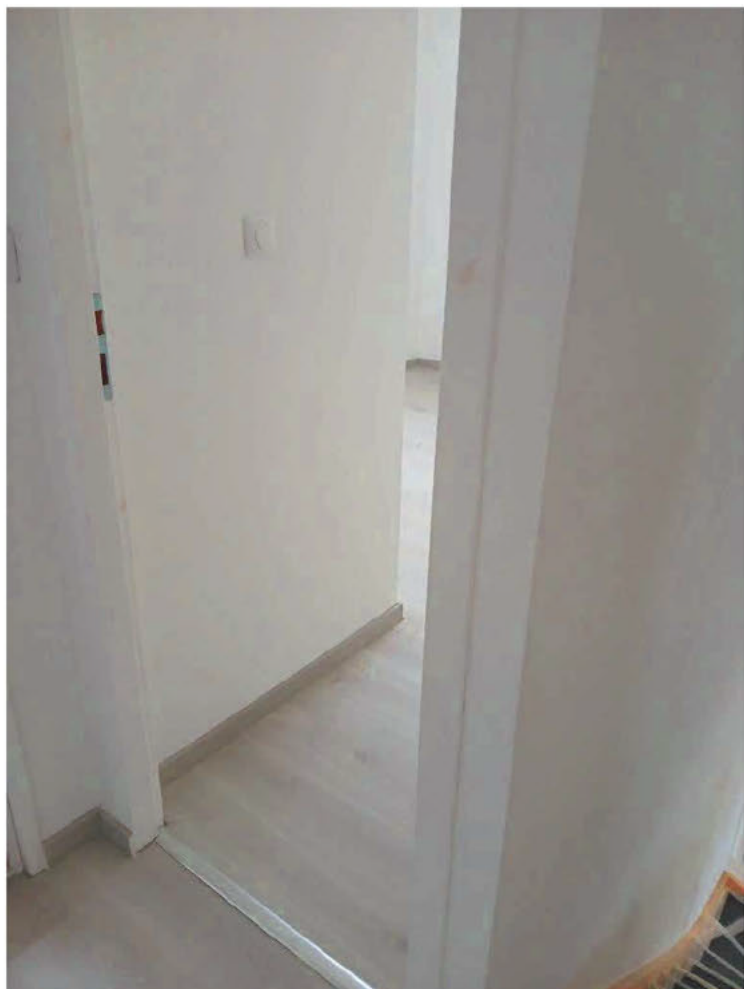
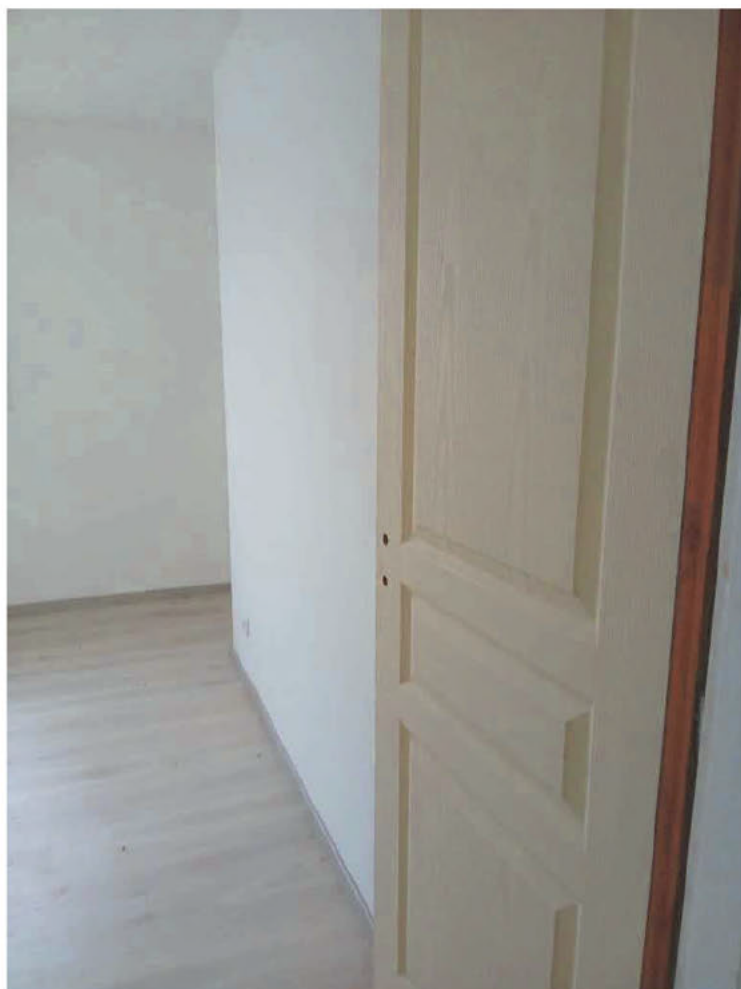
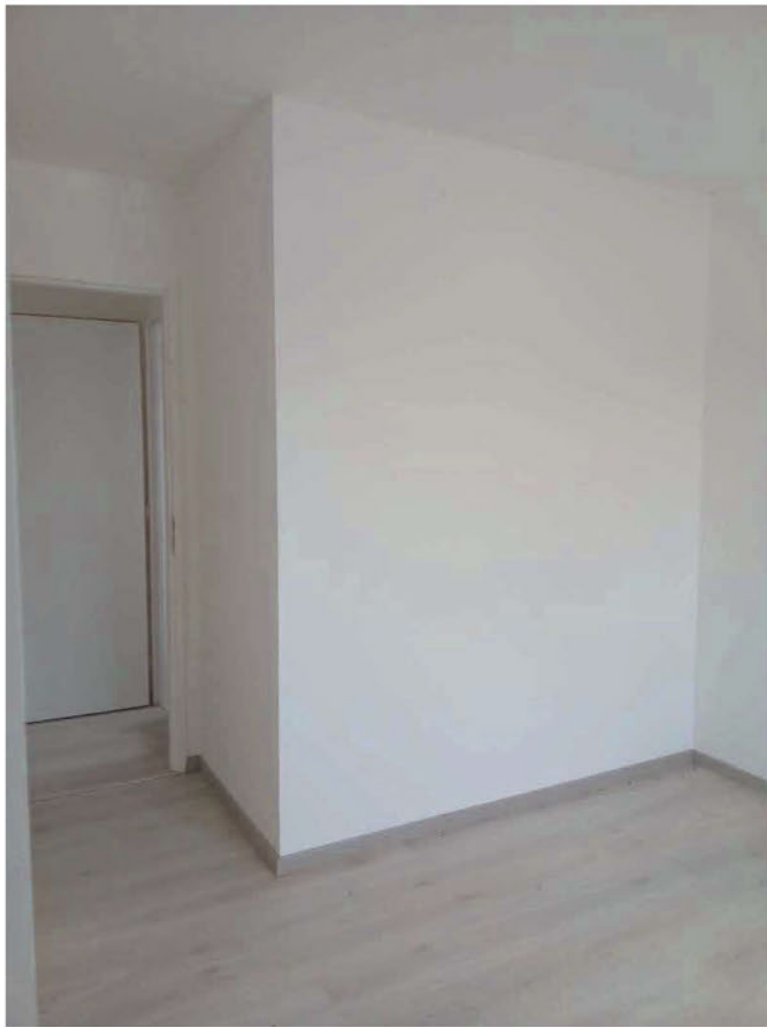
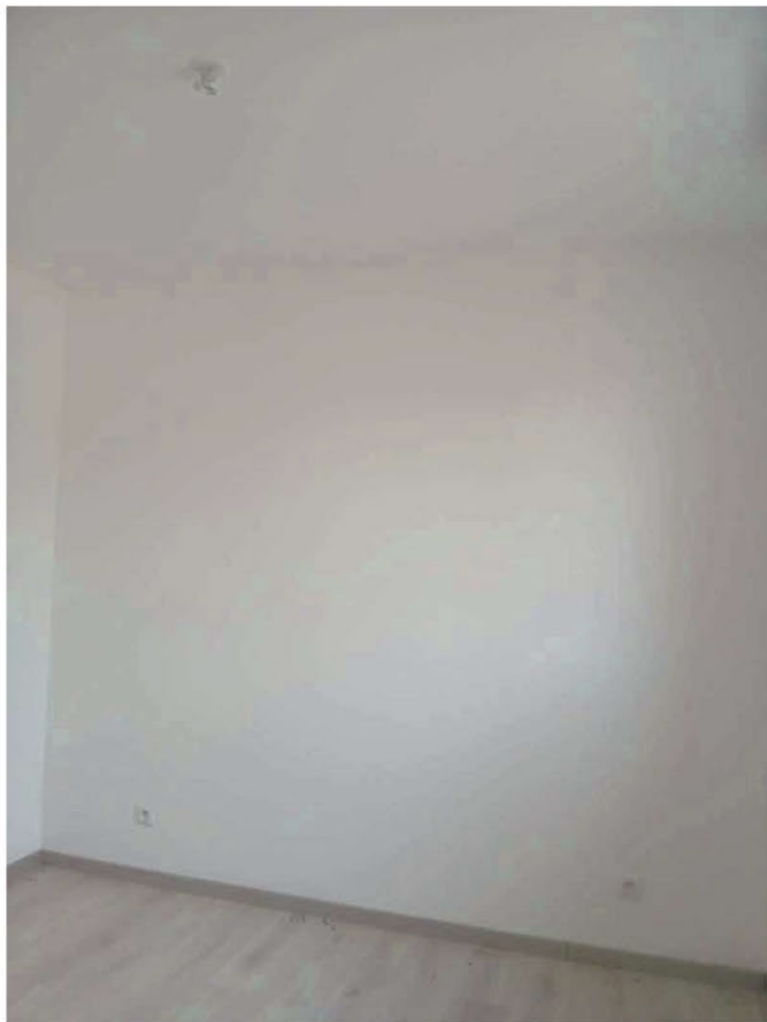
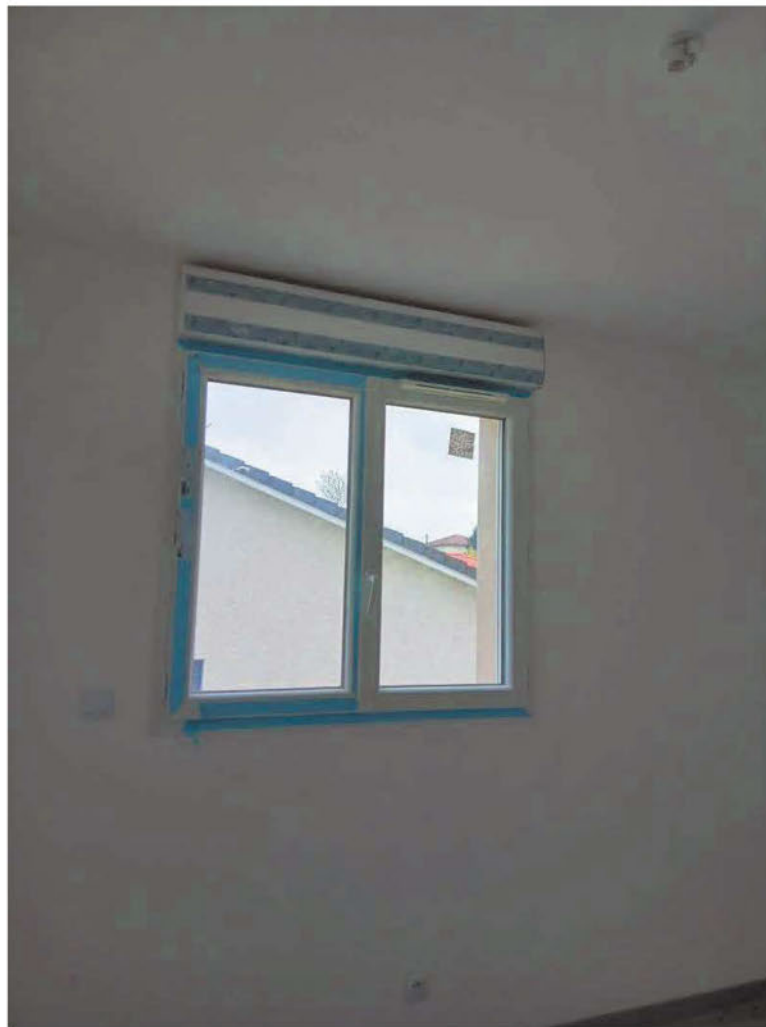
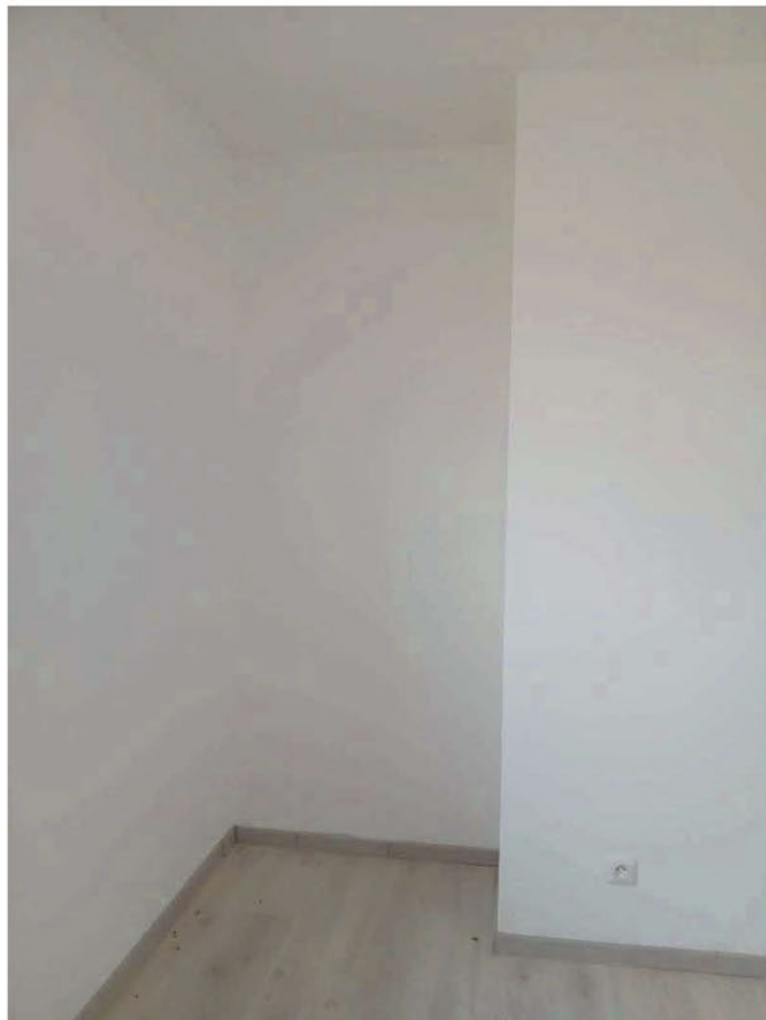
- **Chambre n°4**

Absence de poignée à la porte.

Présence d'une douille sans ampoule au plafond.
