Dossier N° V147929.00

PROCÈS-VERBAL DE DESCRIPTION

Certifie m'être spécialement transportée ce jour à 10 heures 30 sur la Commune de SERMOYER (01190), au 174 rue du Stade, à l'effet de dresser un procès-verbal de description du bien immobilier appartenant à [REDACTED]

Le bien consiste en une maison à usage d'habitation de plain-pied avec terrain attenant, situés sur la commune de SERMOYER (01190) 174 rue du Stade, figurant au cadastre de ladite commune sous les références Section AB numéro 44, lieudit "174 rue du Stade", pour une contenance de 00 hectare, 21 ares 07 centiares.

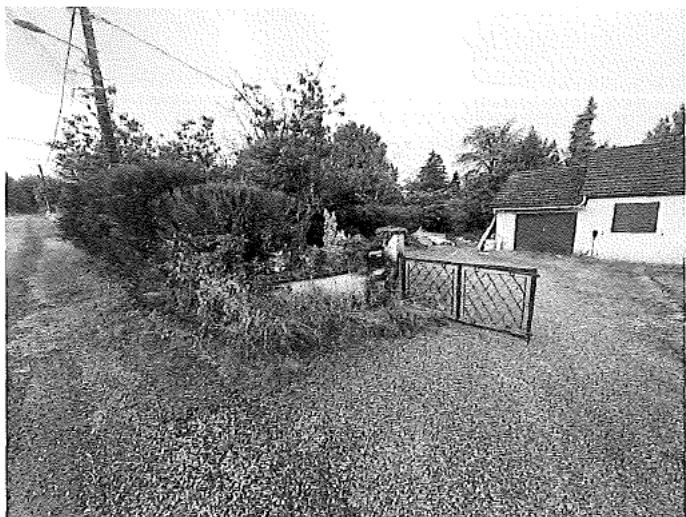
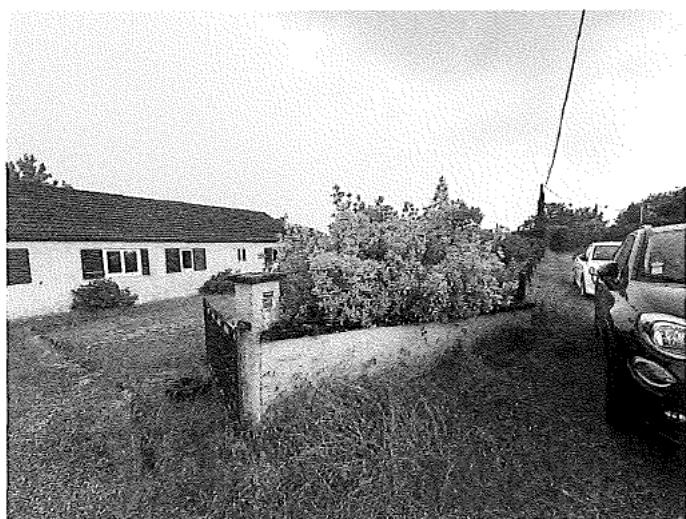
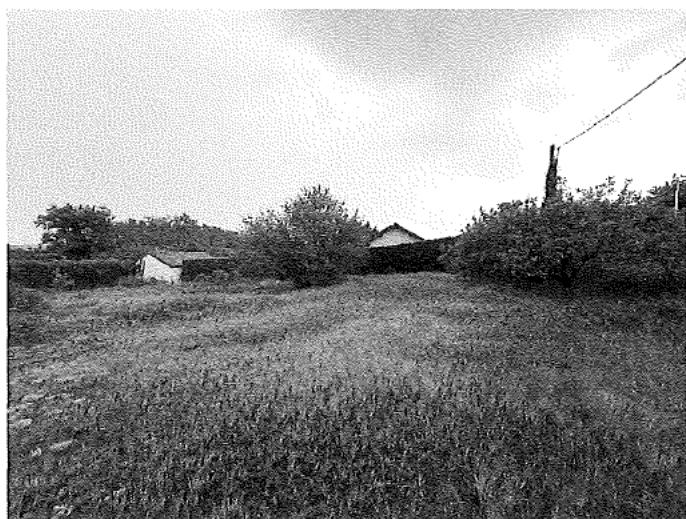
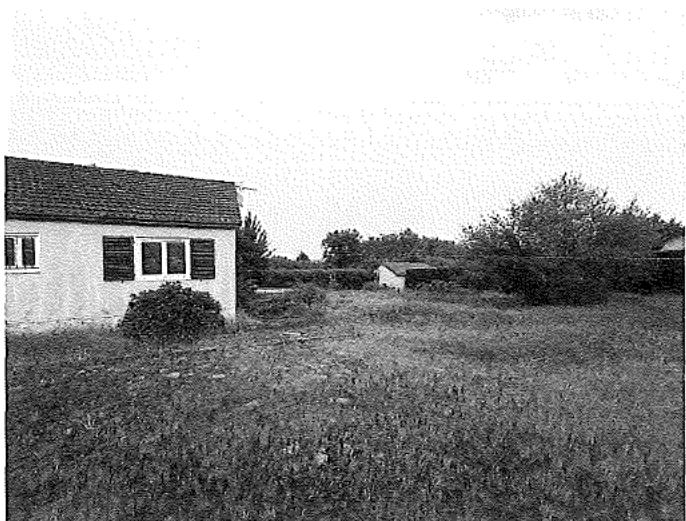
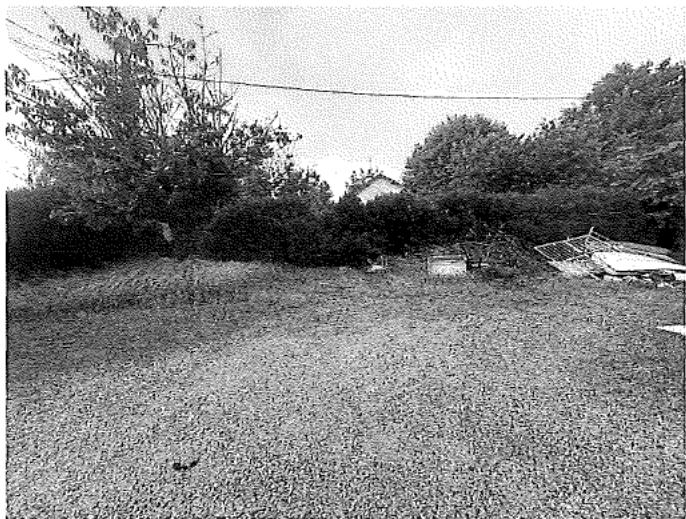
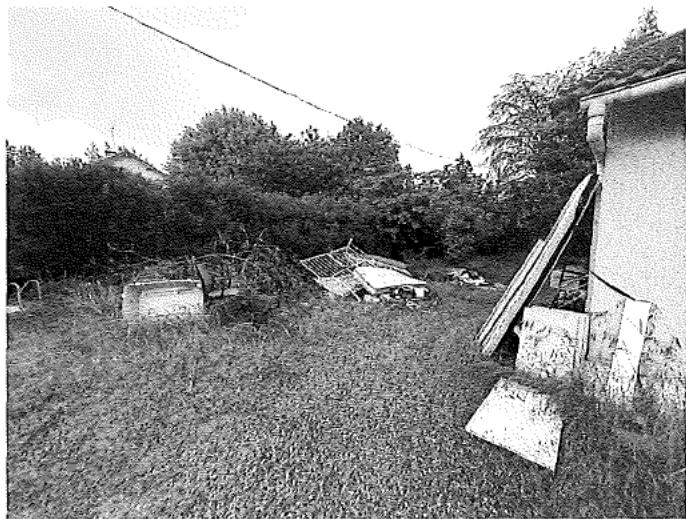
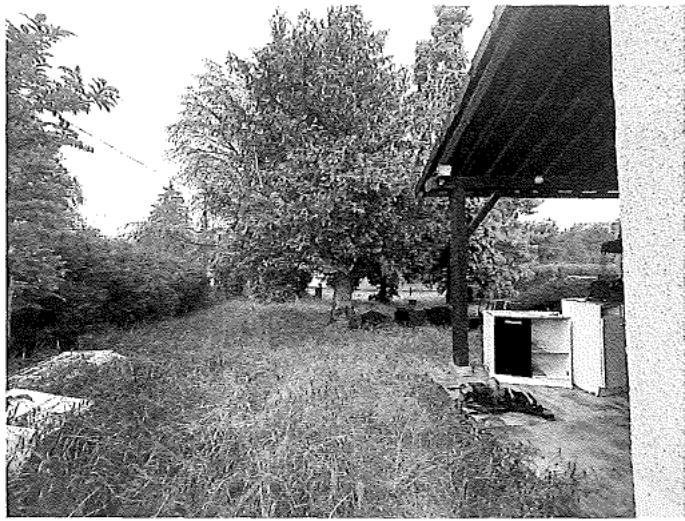
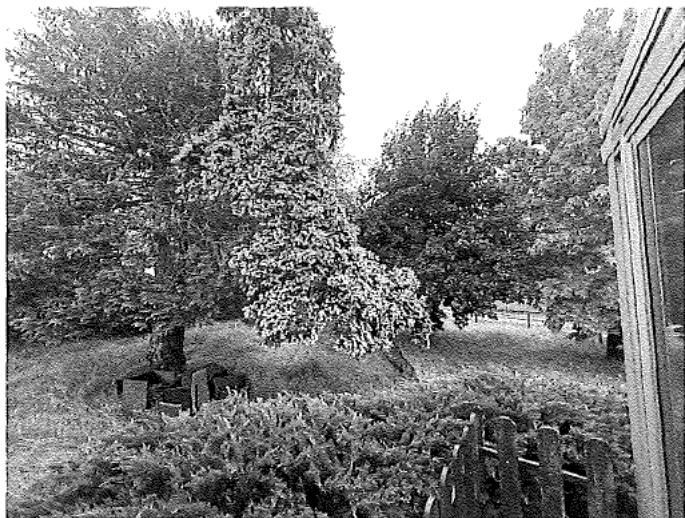
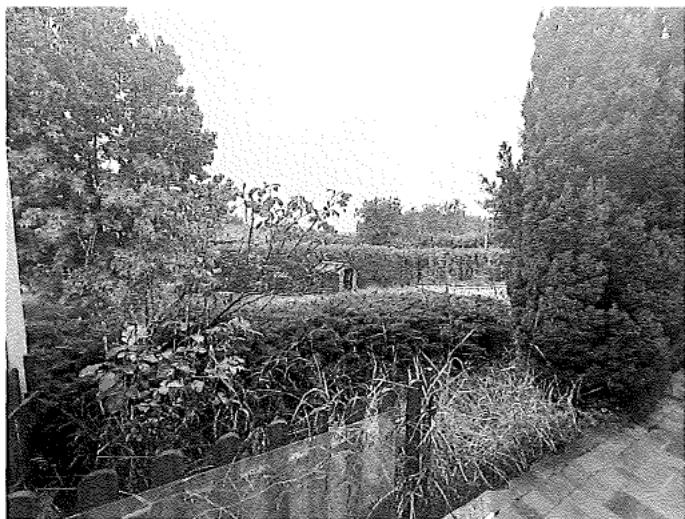
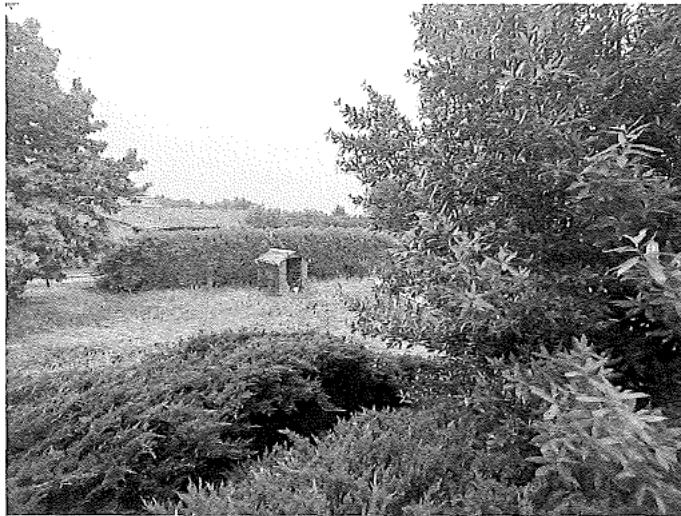
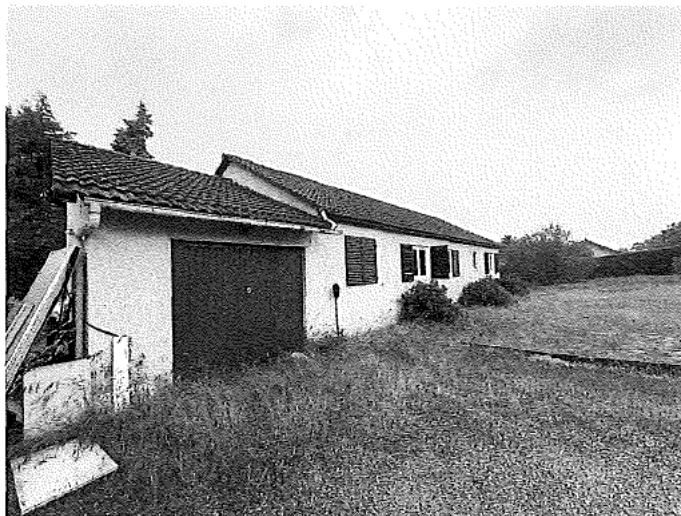
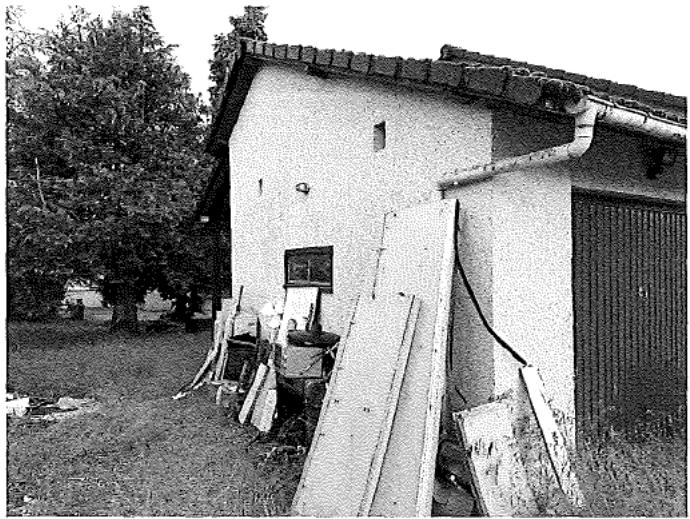
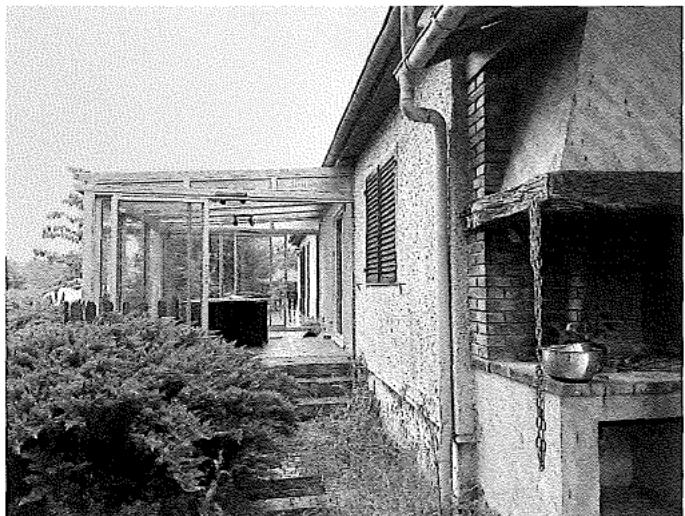
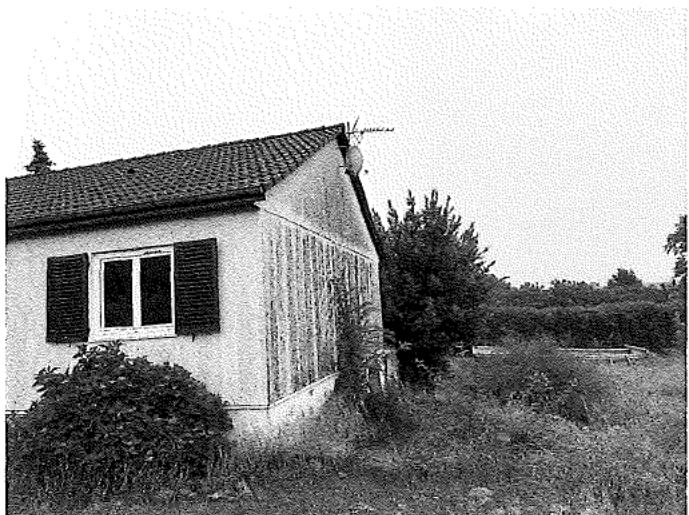
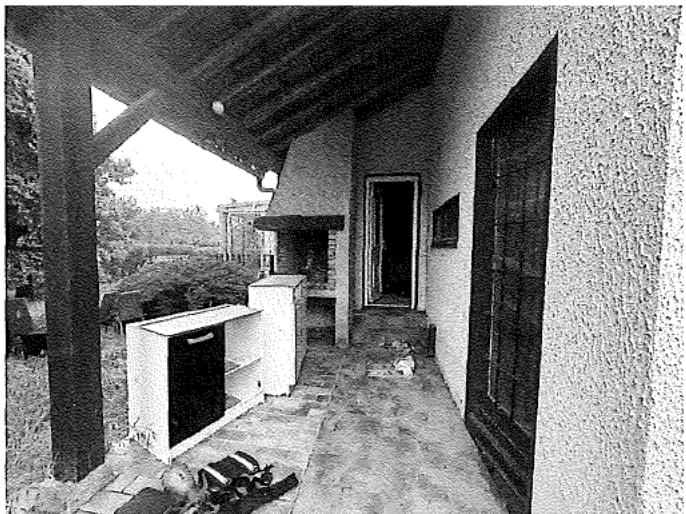
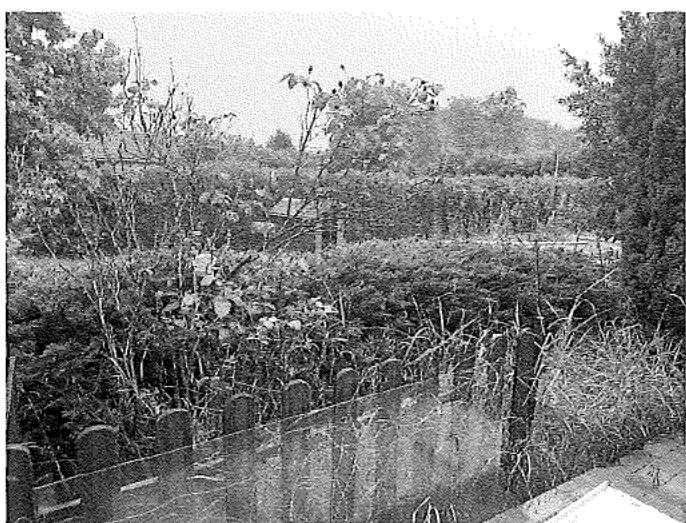
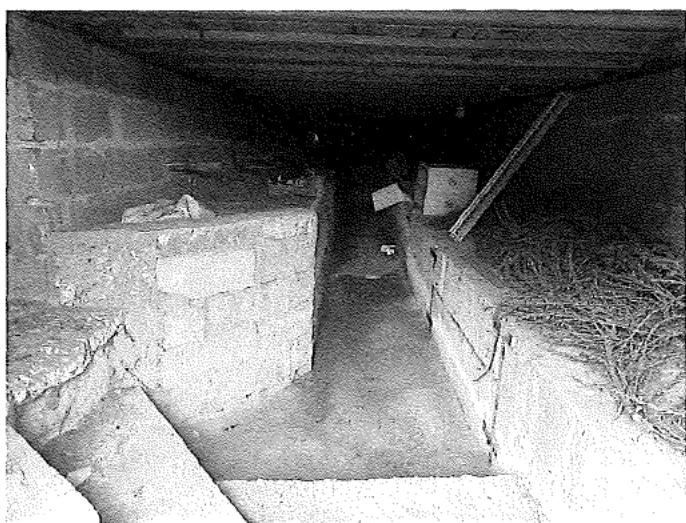
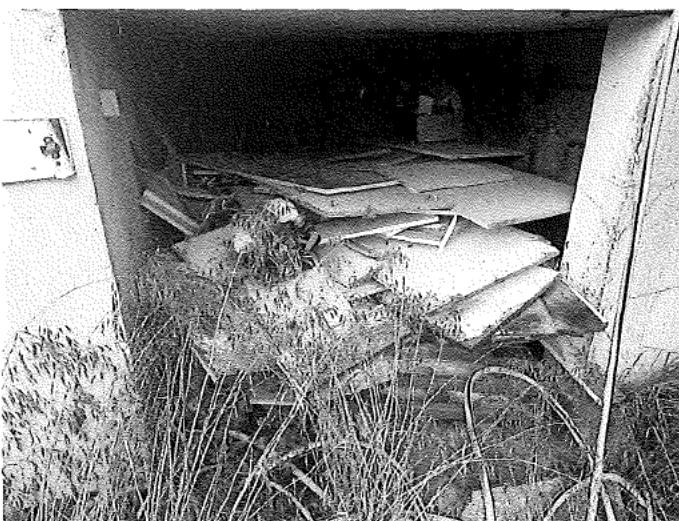
II – DESCRIPTION EXTÉRIEURE

Côté Ouest, la propriété est délimitée par une clôture grillagée, en mauvais état.

Côté Nord, la propriété est fermée par une haie de différentes essences, non entretenue.

Le terrain n'est pas entretenu, jonché par différents objets. Il est agrémenté d'arbres fruitiers et non fruitiers.

La maison, de marque "MAISONS PHÉNIX", est édifiée en plaques composite fibrociment contenant de l'amiante, construite dans les années 1970-1980.

De l'amiante est présente dans les murs et les arases de la toiture.

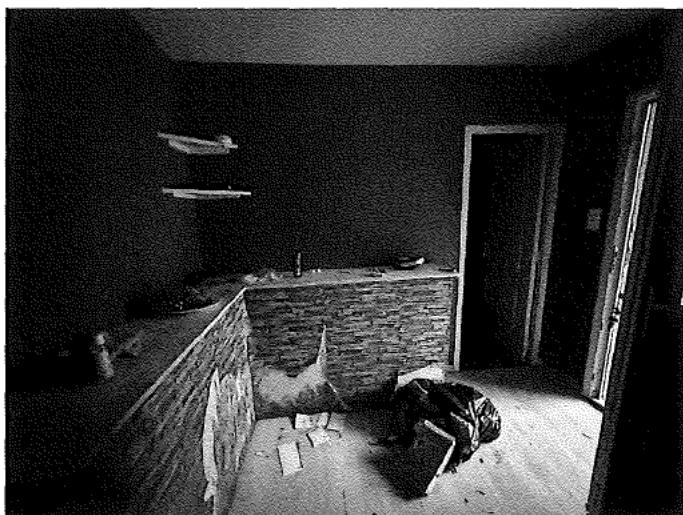
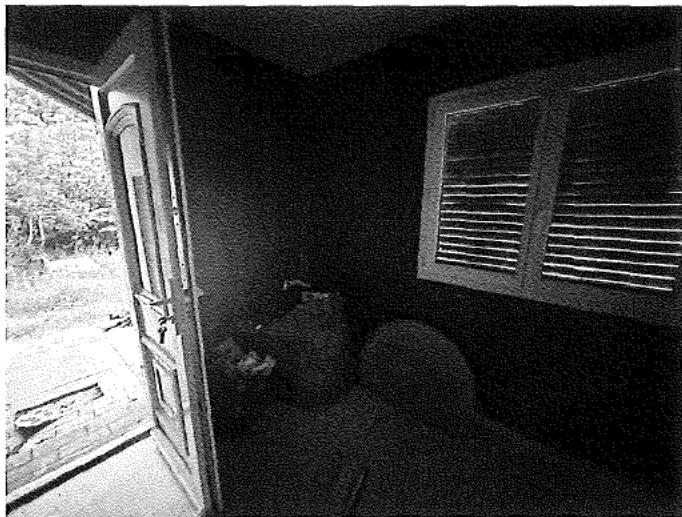
Hall (surface : 6,46 m²)

Un bar est posé, en mauvais état.

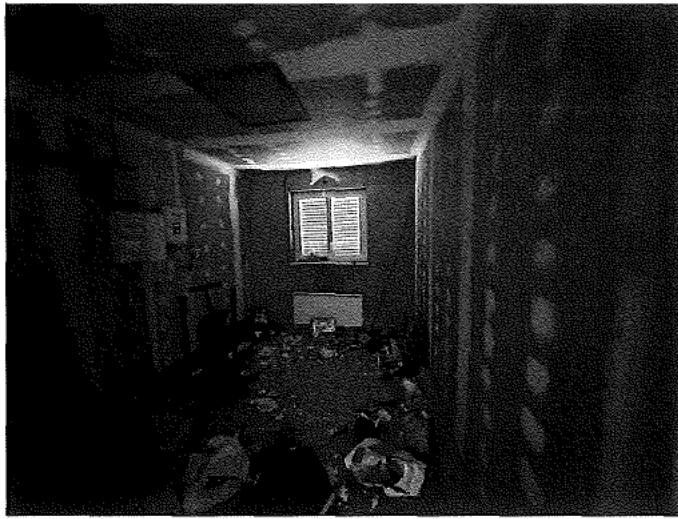
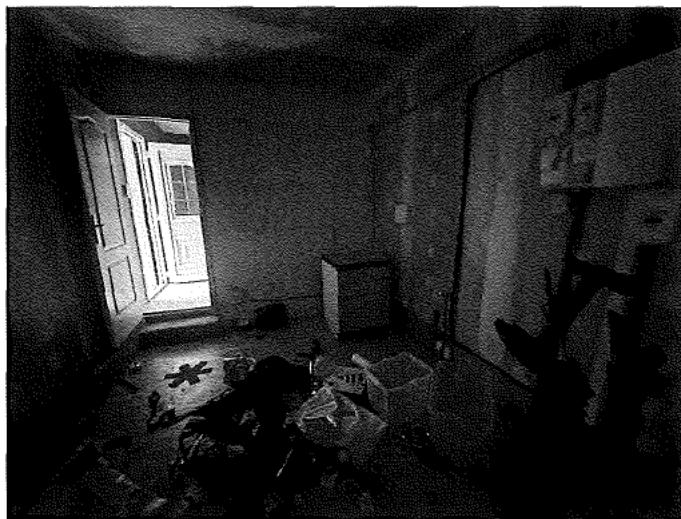
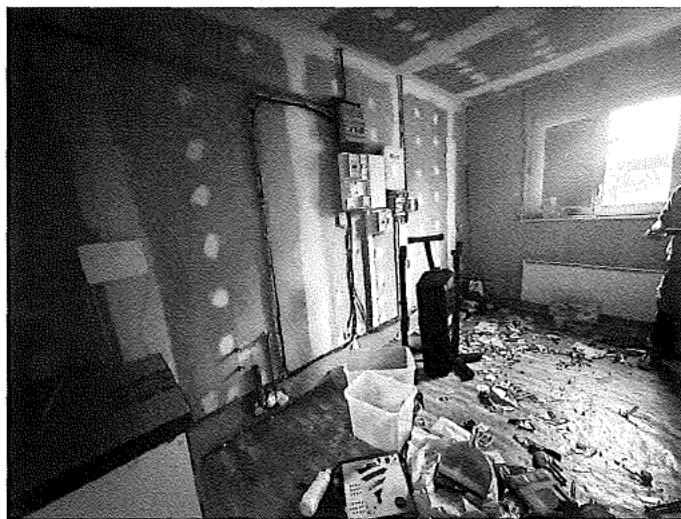
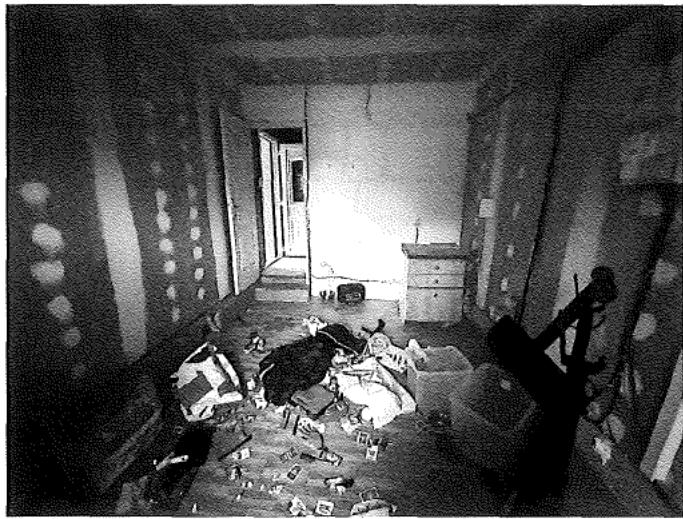
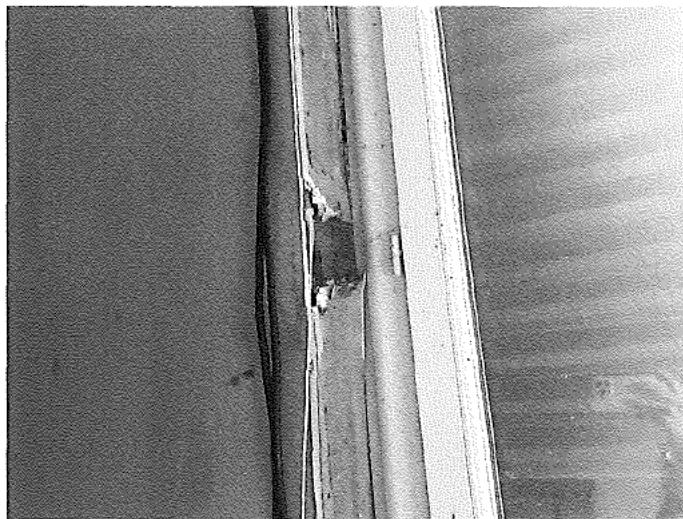
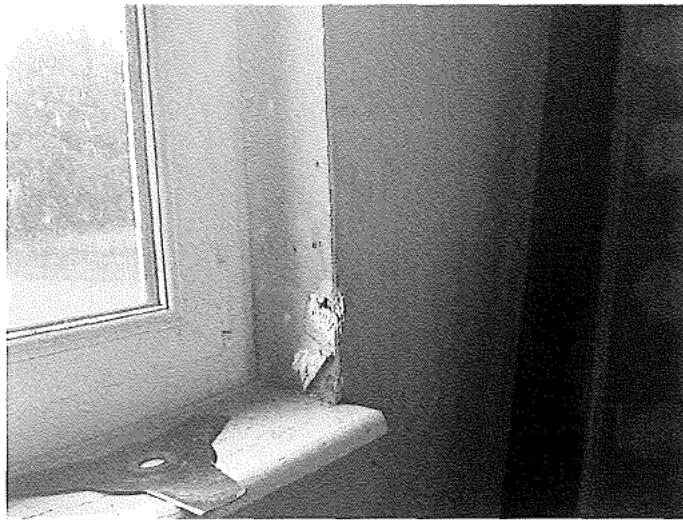
Salle de sport (surface : 14,27 m²)

Les murs sont élevés en plaques de placo-plâtre jointées non peintes, sans finition.

Le sol est recouvert de parquet, en mauvais état, jonché de nombreux détritus.

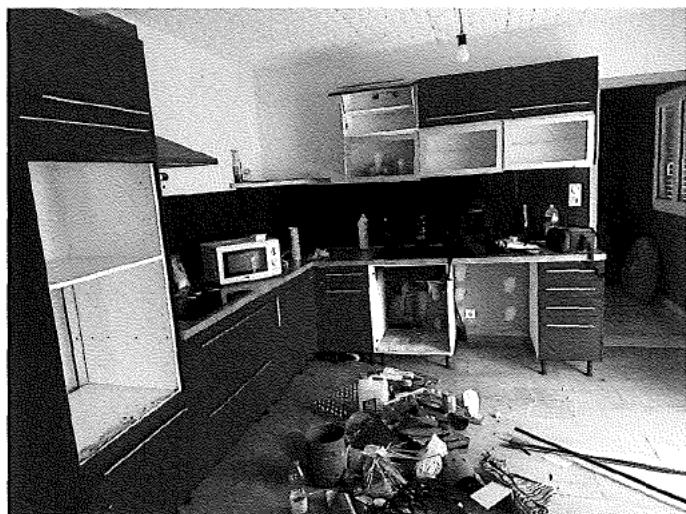
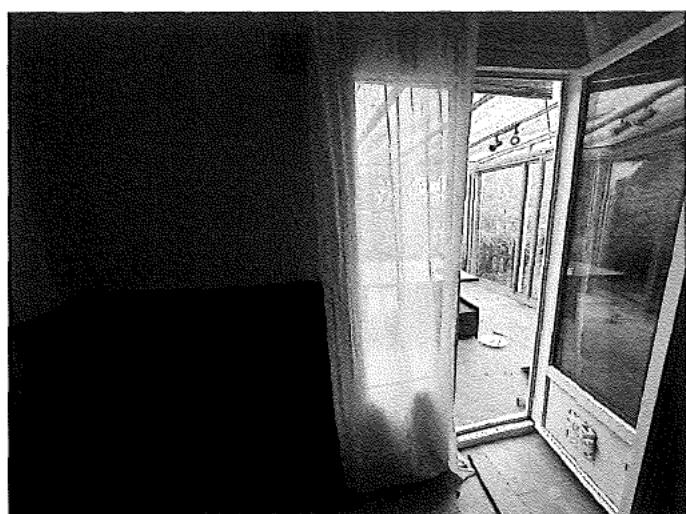
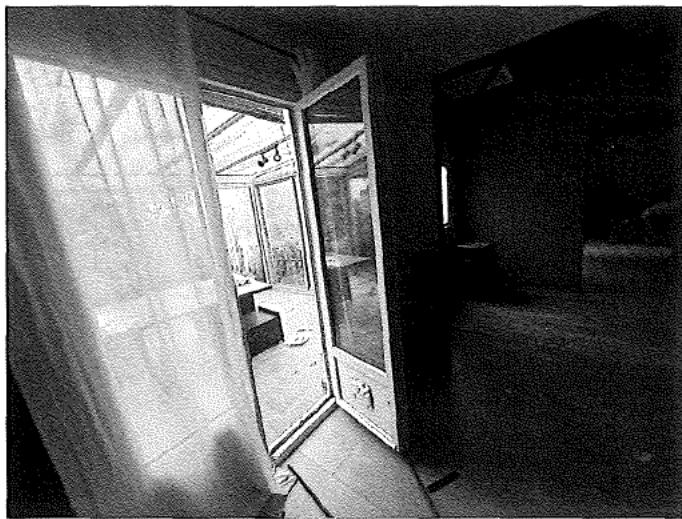
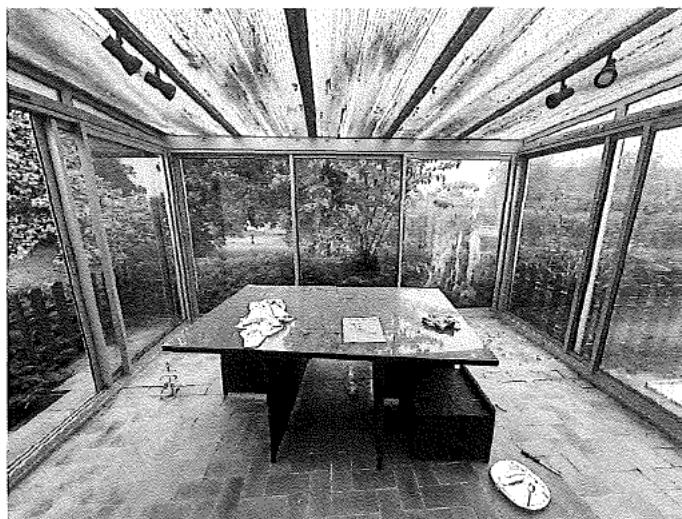
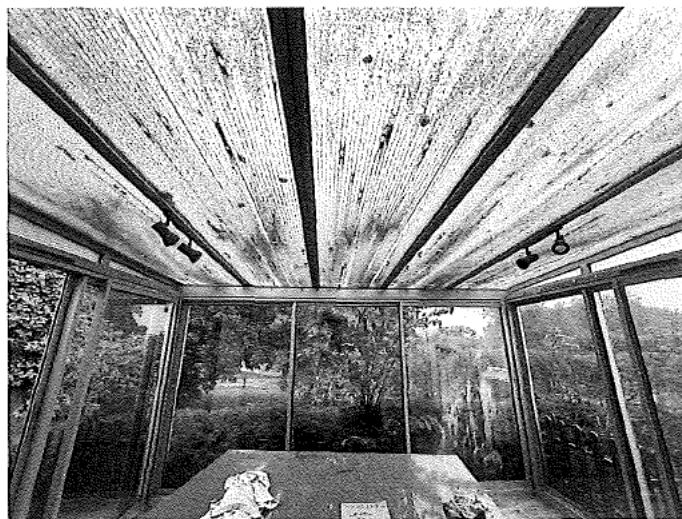
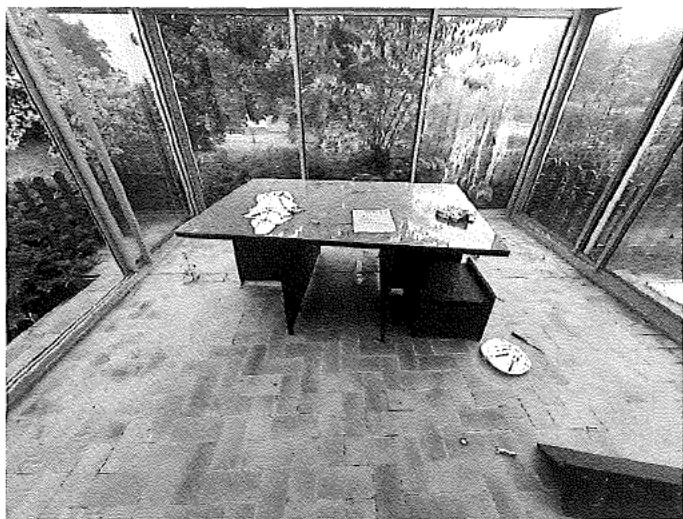
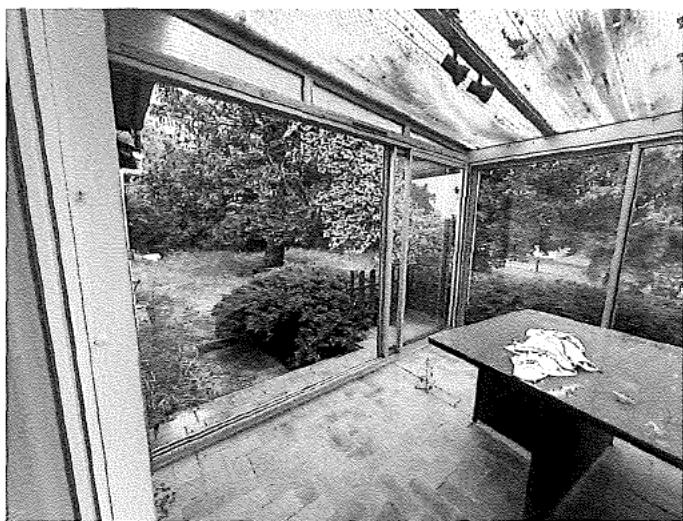
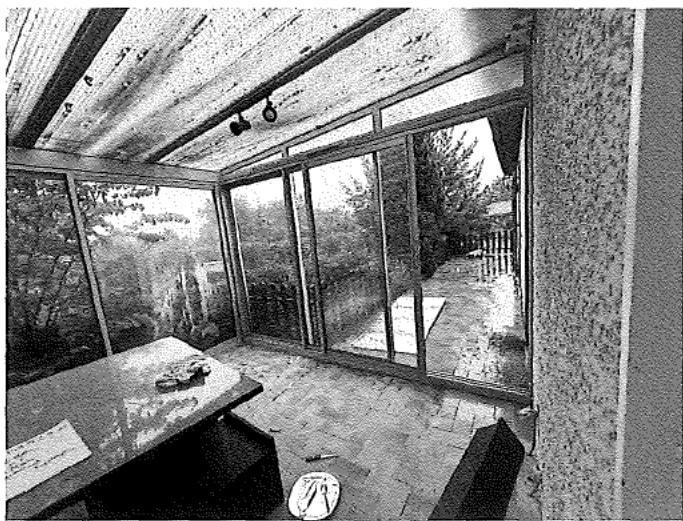
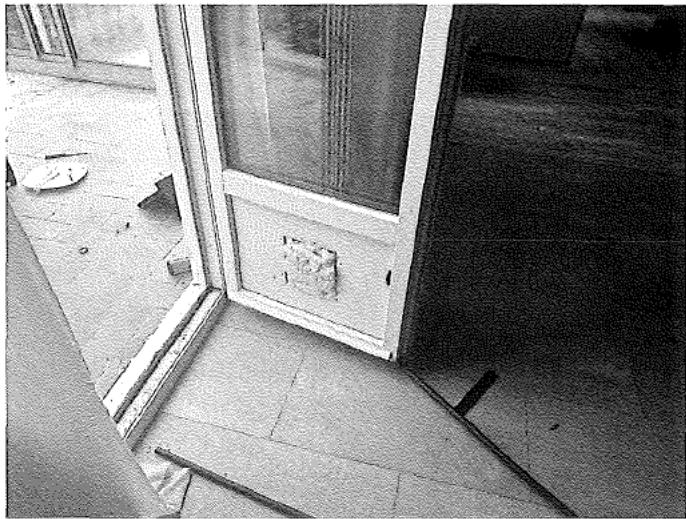
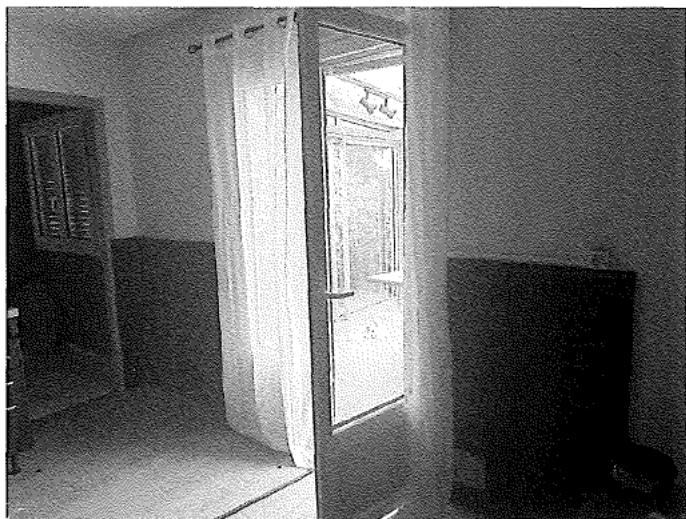
Cuisine (surface : 14,65 m²)

Les murs sont recouverts d'une peinture blanche, en mauvais état, comportant des trous.

La pièce est aménagée avec des meubles hauts et bas de couleur rouge, en mauvais état. Les portes des meubles sont voilées.

Le sol est recouvert de linoléum gris, en mauvais état.

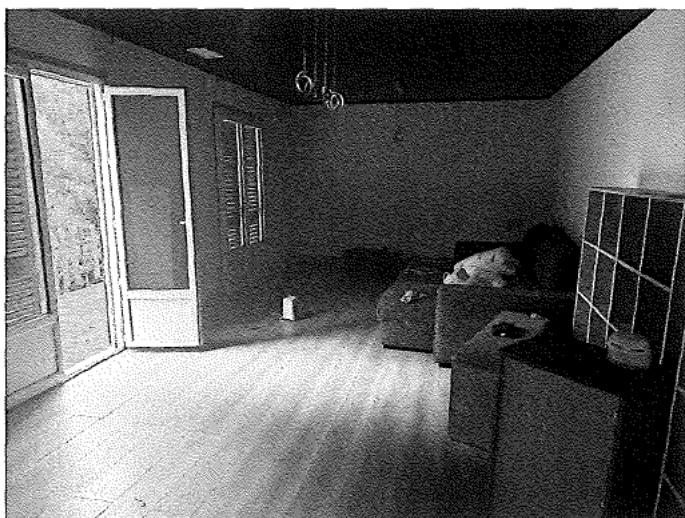
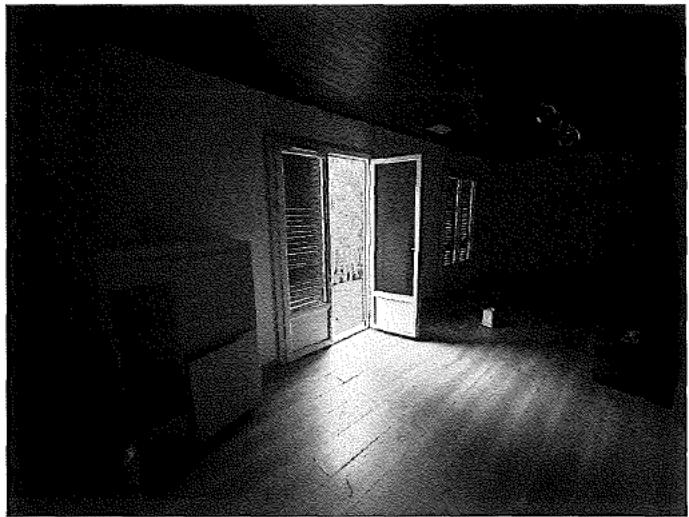
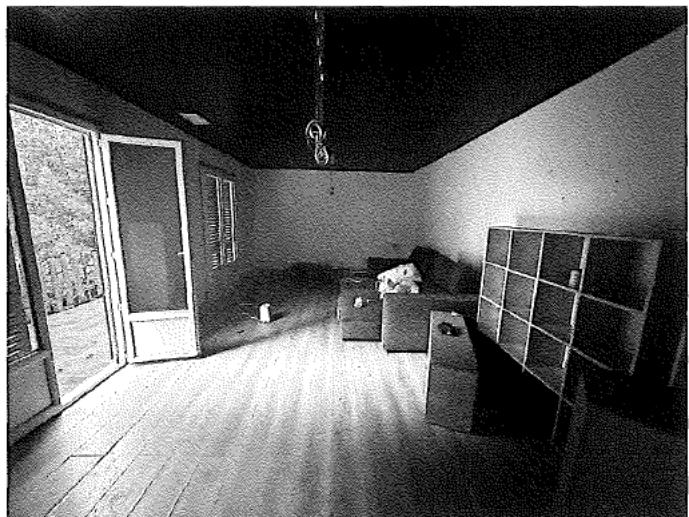
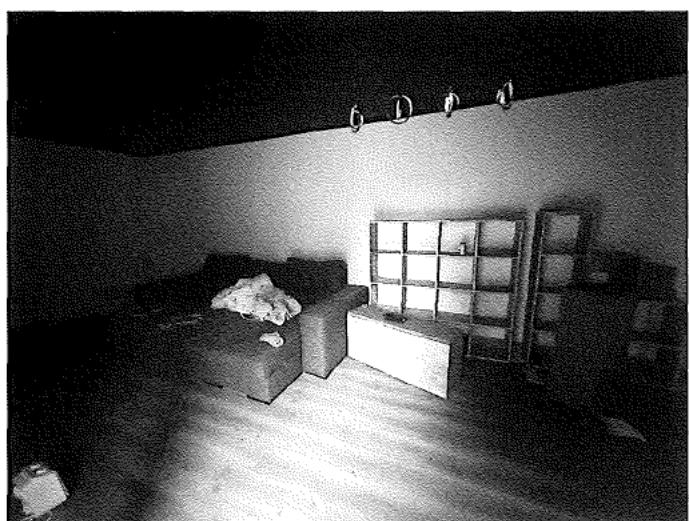
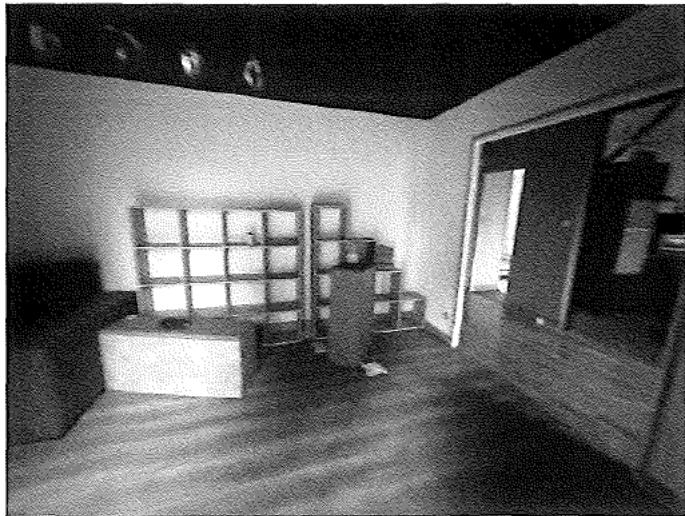
Séjour (surface : 26,03 m²)

Les murs sont recouverts d'une tapisserie blanche, en mauvais état, comportant des trous de vis et des taches.

Le sol est recouvert d'un linoléum, avec plinthes en bois, en mauvais état.

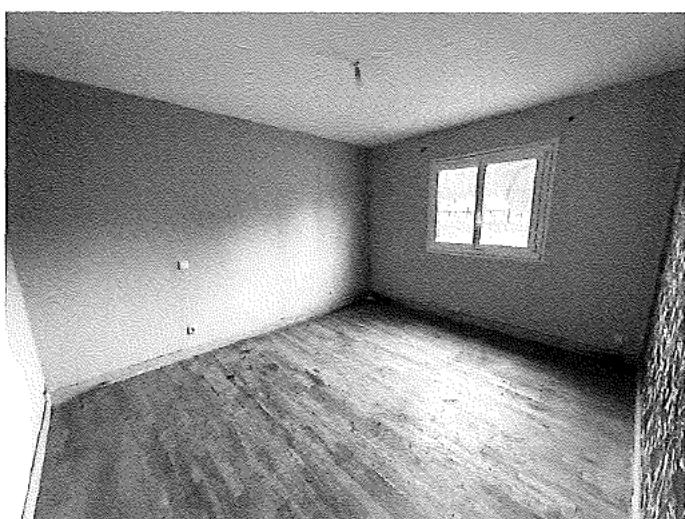
Chambre 1 (surface : 13,10 m²)

Les murs sont recouverts d'une tapisserie beige et à motifs, en mauvais état.

La base des murs est recouverte de plinthes en bois, en mauvais état.

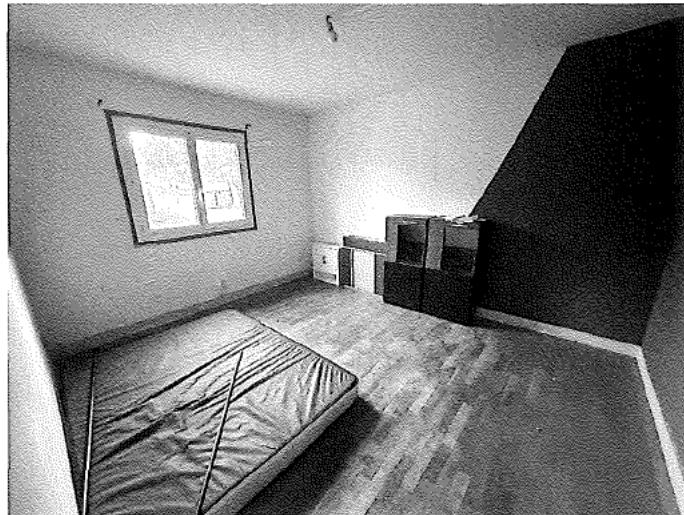
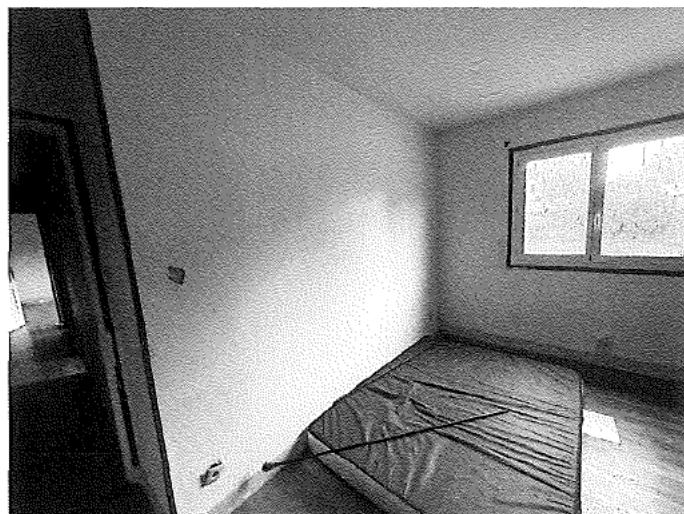
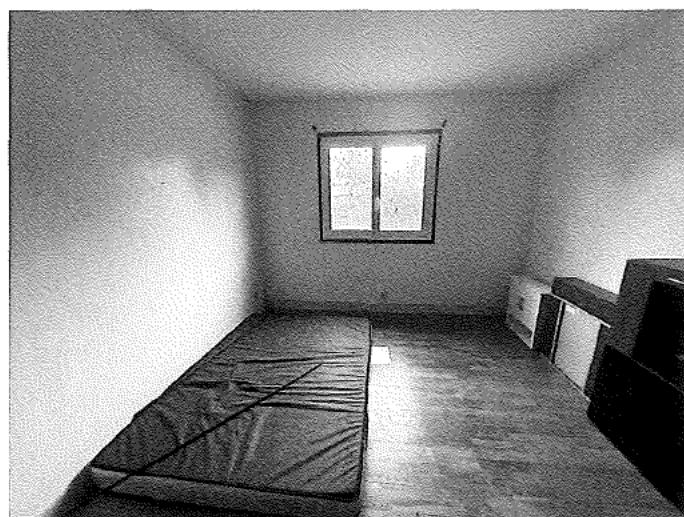
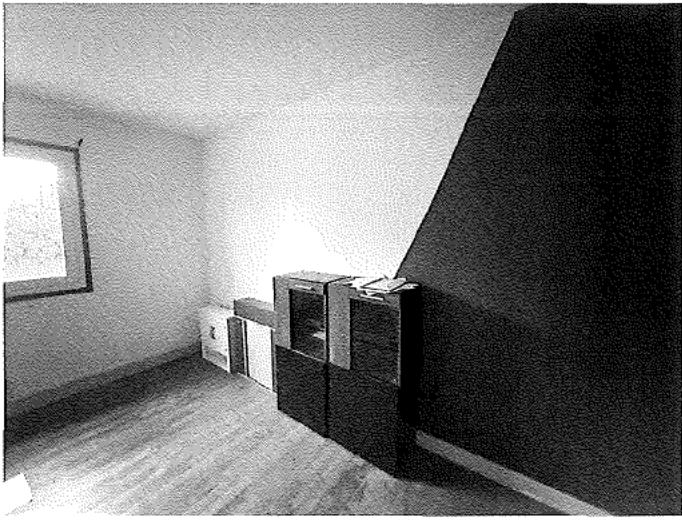
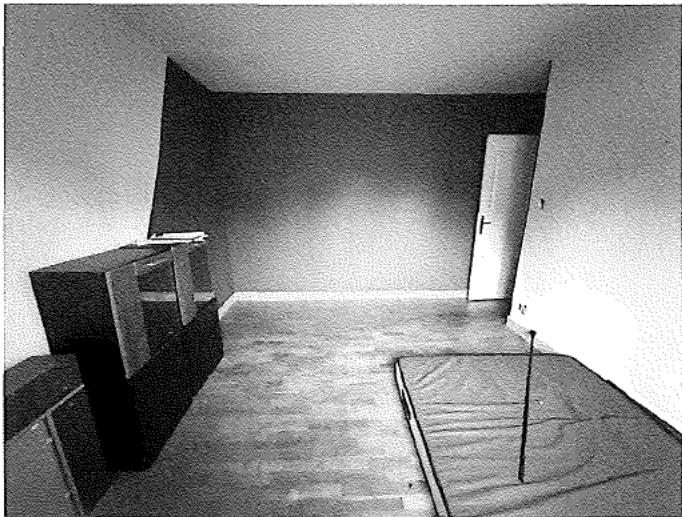
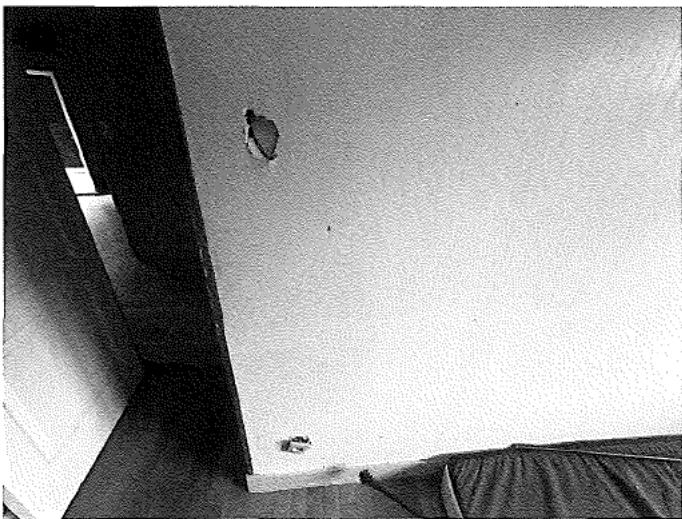
Chambre 3 (surface : 13,59 m²)

Les murs sont recouverts, pour partie d'une peinture blanche, et pour partie d'une peinture gris pailleté. Le tout est en mauvais état, comportant des impacts.

Une prise électrique est descellée.

La base des murs est recouverte de plinthes recouvertes de peinture jaune, en mauvais état.

Le sol est recouvert de parquet, en mauvais état.
