# PROCÈS-VERBAL DE DESCRIPTION

**BANQUE POPULAIRE AUVERGNE RHÔNE-ALPES /**  
**REYRIEUX (11 rue de la Ramassière)**  
**24/09/2025**

Certifie m'être spécialement transportée ce jour à 14 heures 30, sur la Commune de REYRIEUX (01600), au 11 rue de la Ramassière, à l'effet de dresser un procès-verbal de description du bien immobilier appartenant à la

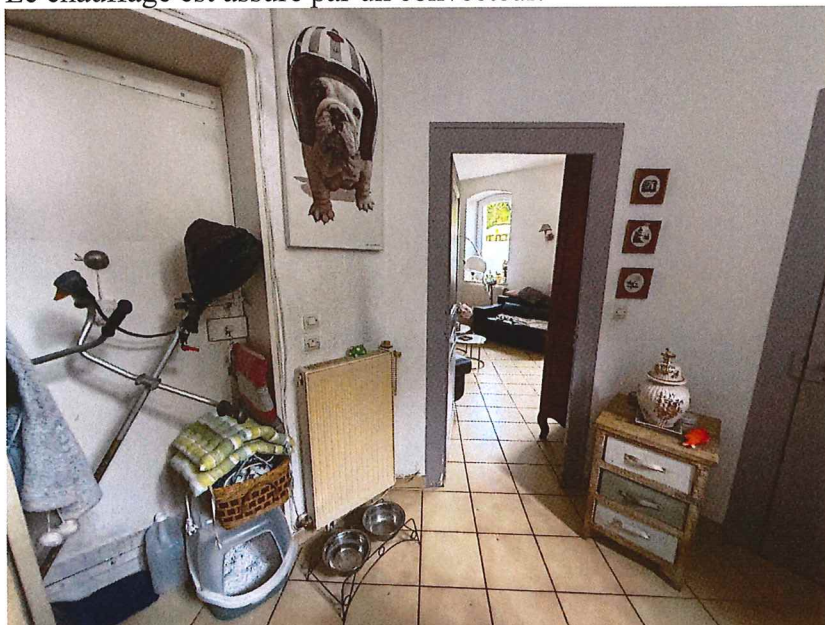
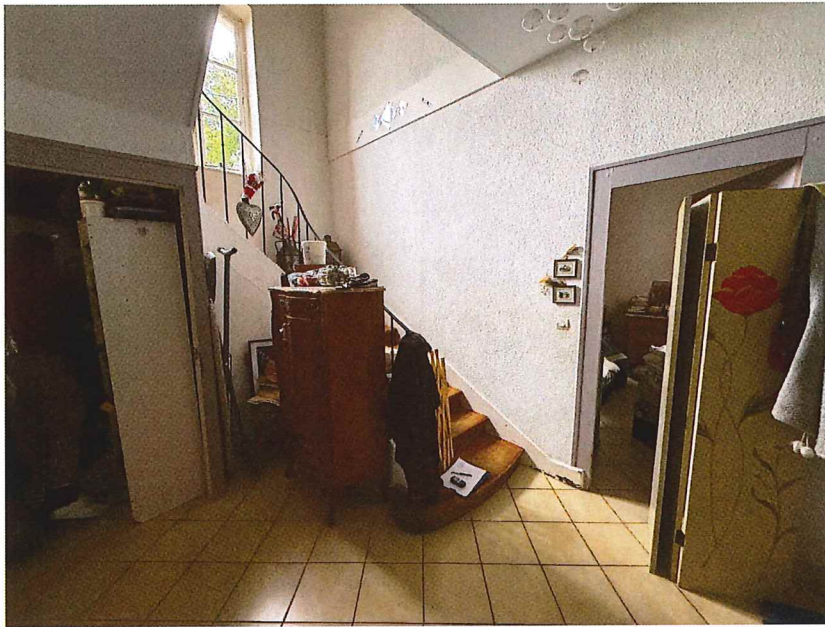
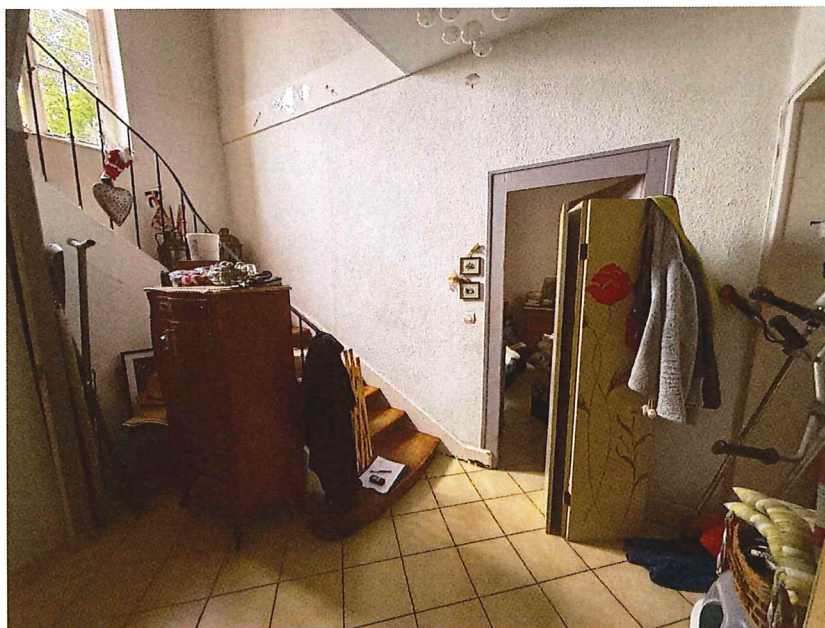
## 2 - Entrée (surface loi Carrez : 7,65 m<sup>2</sup>)

La base des murs est recouverte de plinthes en bois, en état d'usage. La peinture est écaillée en de nombreux endroits.

Sur le pourtour de la porte donnant accès au séjour / cuisine, la peinture s'effrite.

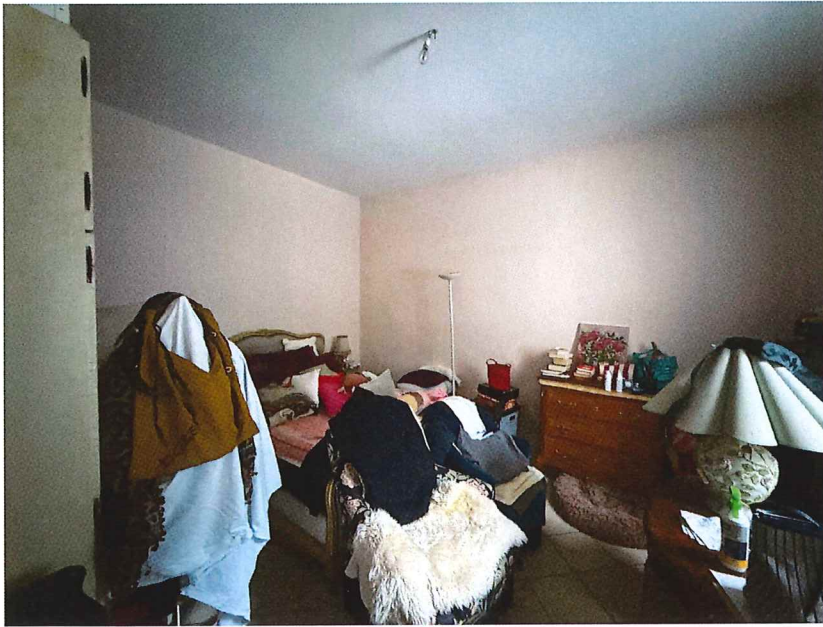
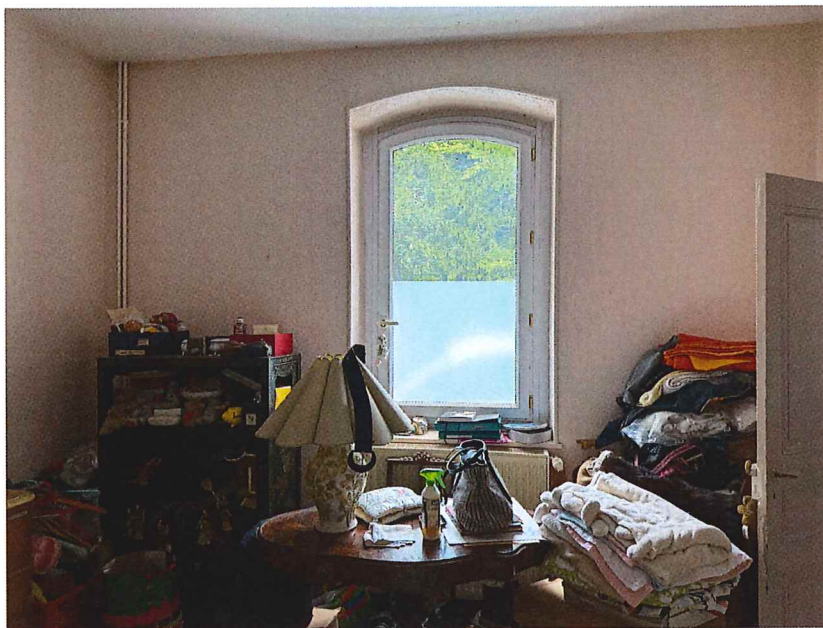
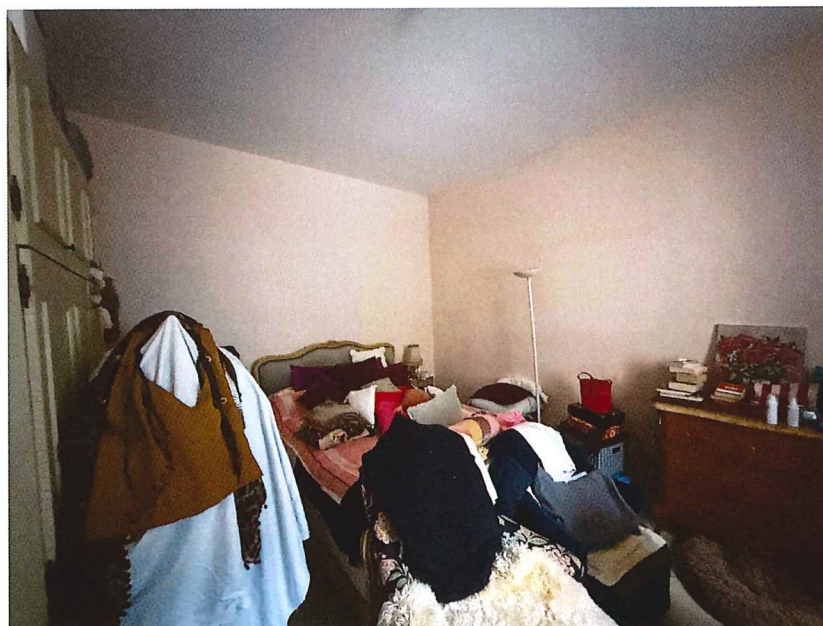
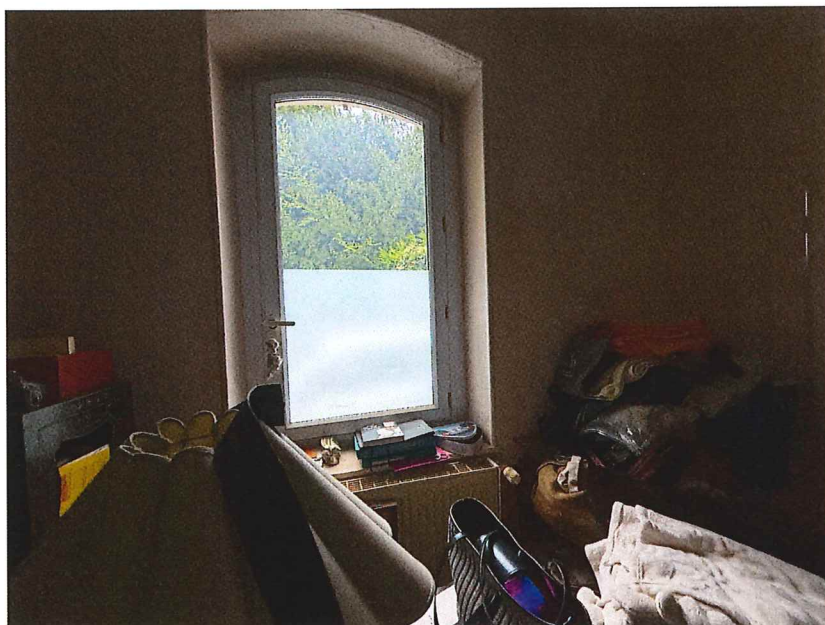
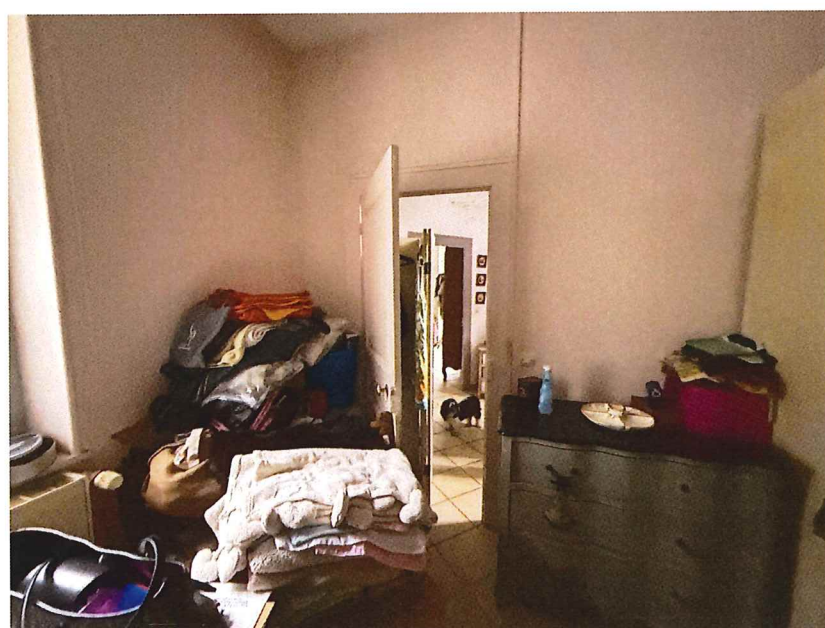
### 3 - **Chambre 1** (surface loi Carrez : 16,84 m<sup>2</sup>)

L'accès se fait par une porte en bois, en état d'usage, dont la peinture s'écaille en de nombreux endroits.

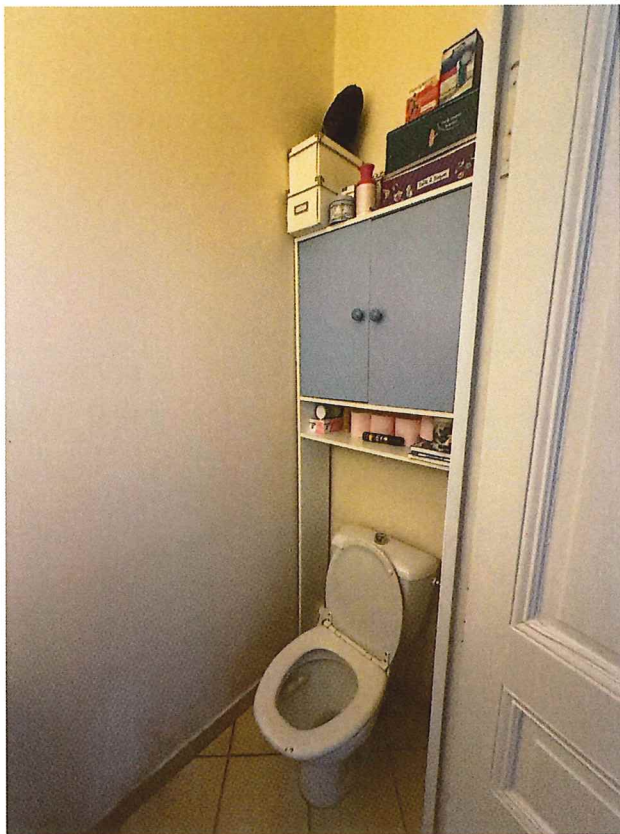
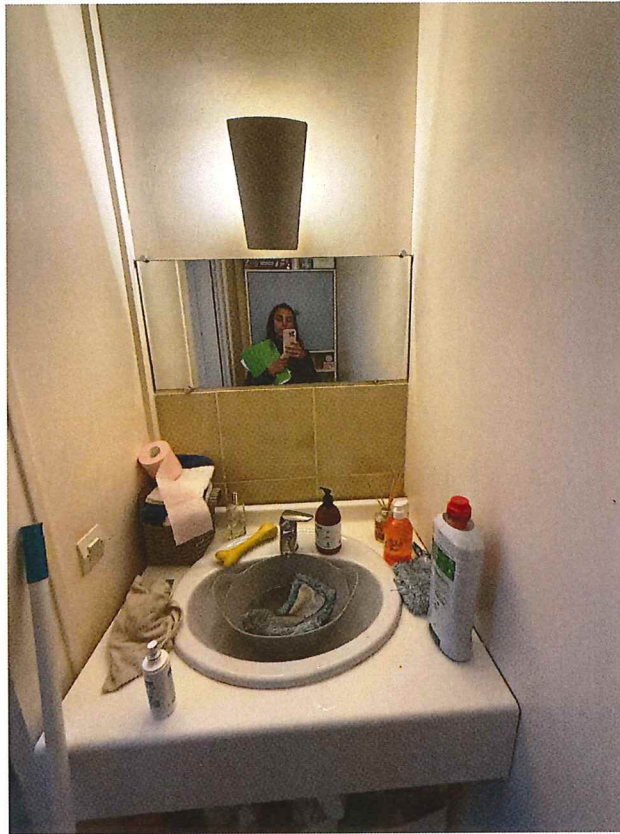
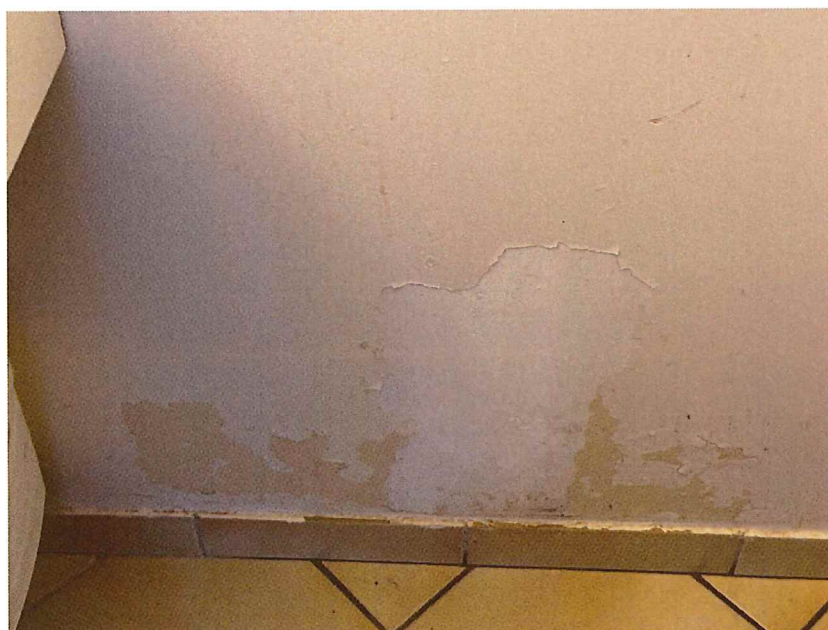
### 5 - Toilettes (surface loi Carrez : 1,57 m<sup>2</sup>)

Je constate que la peinture est écaillée sur l'un des pans de murs.

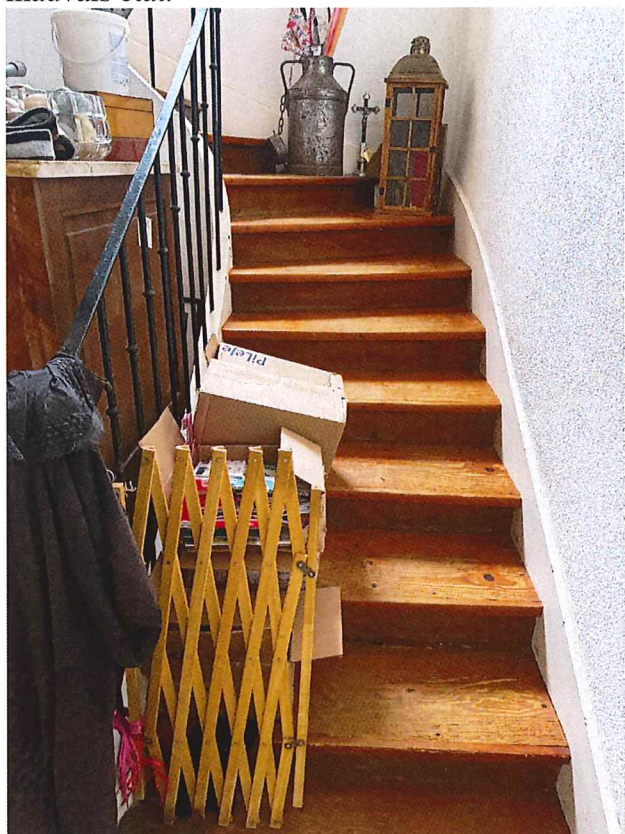
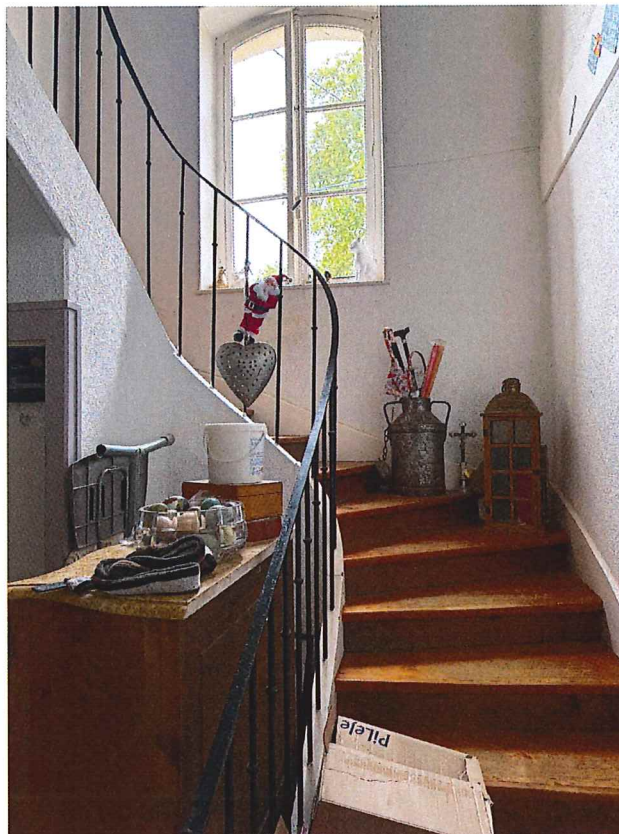
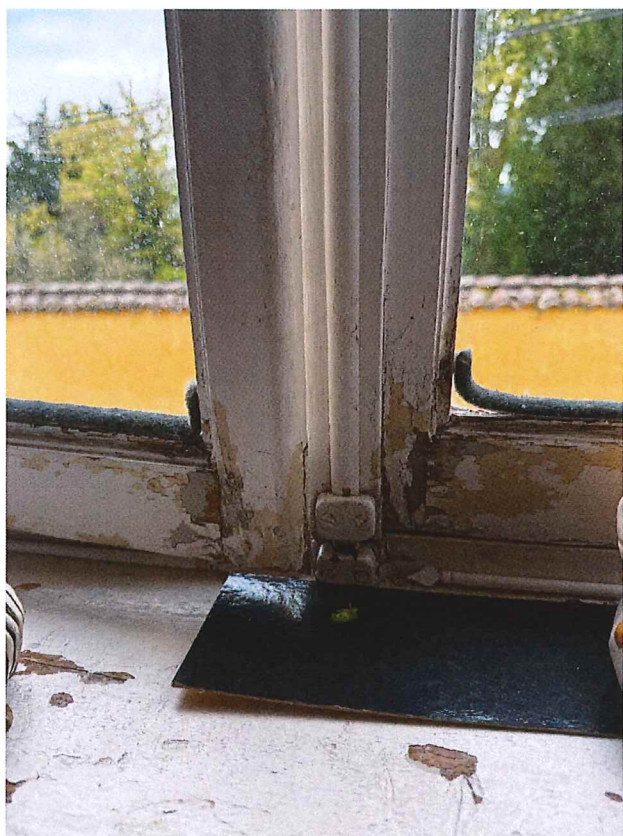
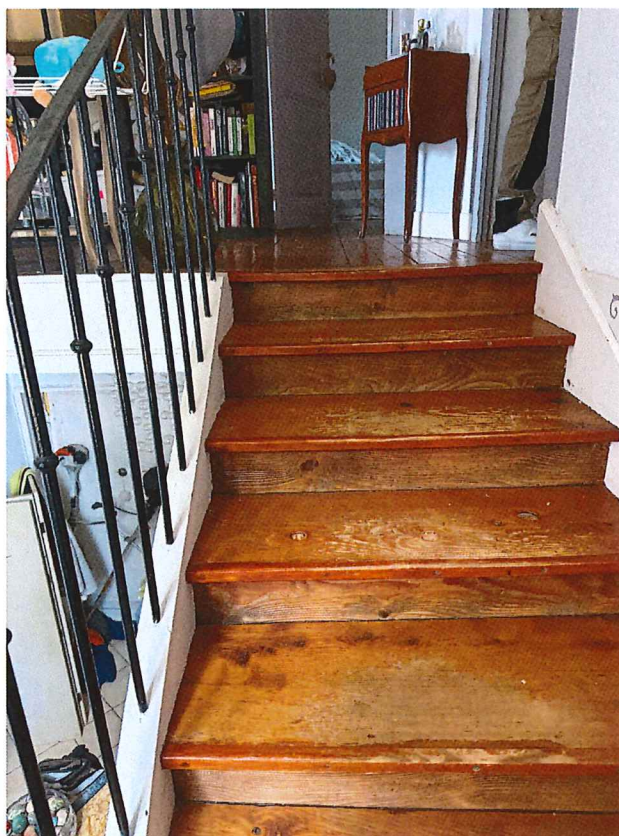
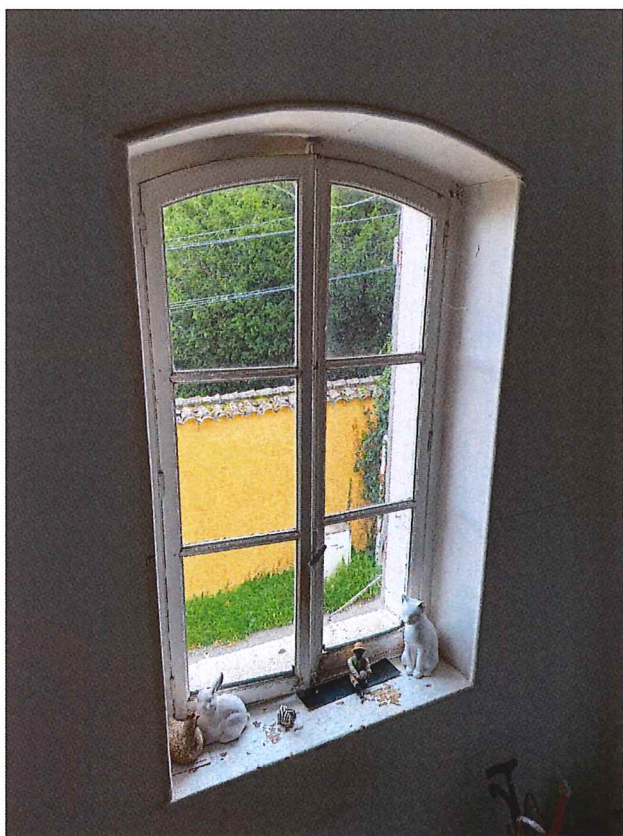
## 6 - Escalier

Au milieu de la montée, l'éclairage naturel est assuré par fenêtre, menuiserie bois, dont la peinture est en mauvais état.

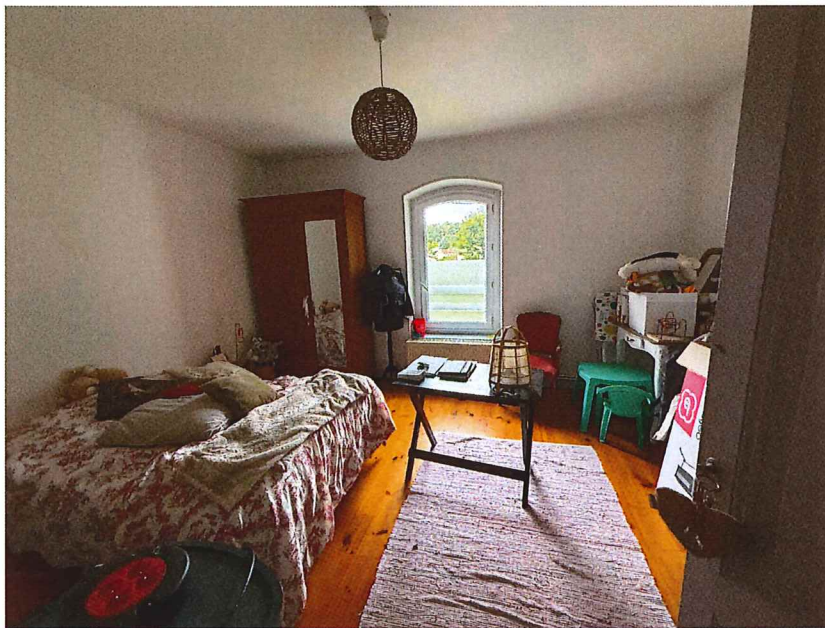
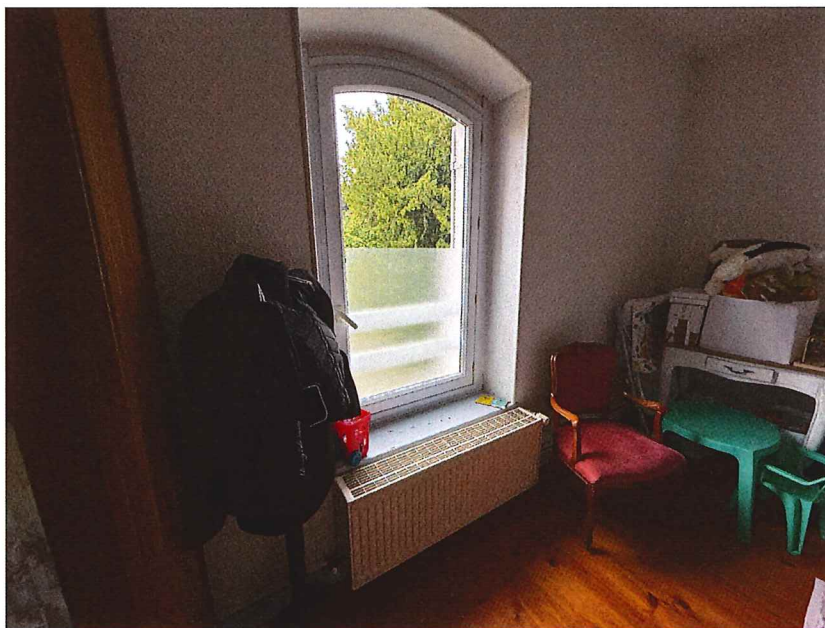
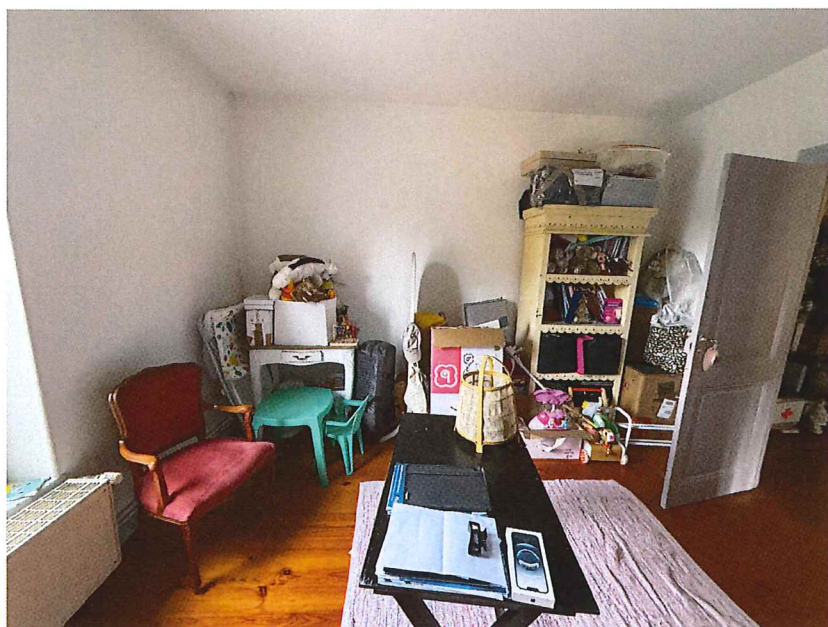
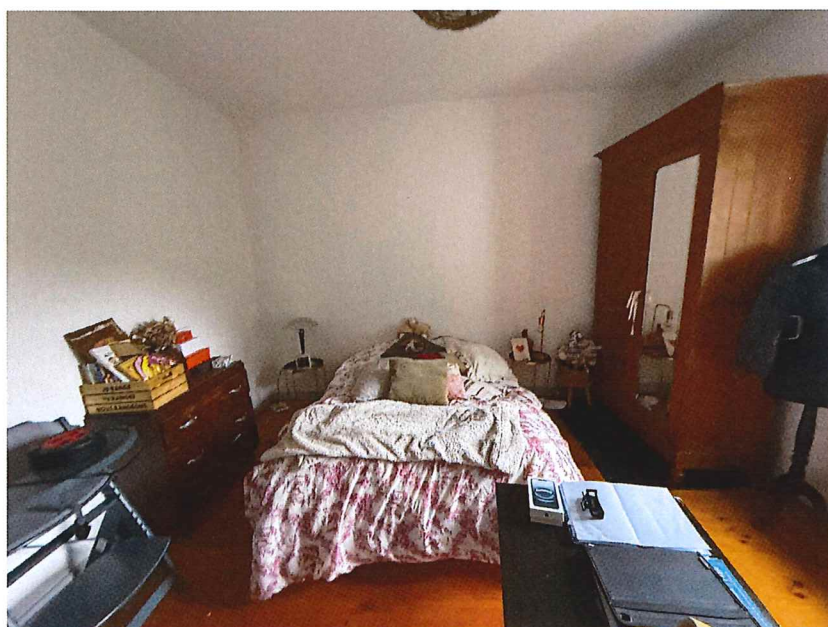
## 2 - **Chambre 2** (surface loi Carrez : 16,90 m<sup>2</sup>)

L'éclairage naturel est assuré par une fenêtre à un vantail, donnant côté rue. La peinture recouvrant le bois de la tablette est écaillée.

L'accès se fait par une porte en bois peinte de couleur beige, comportant quelques écaillures.

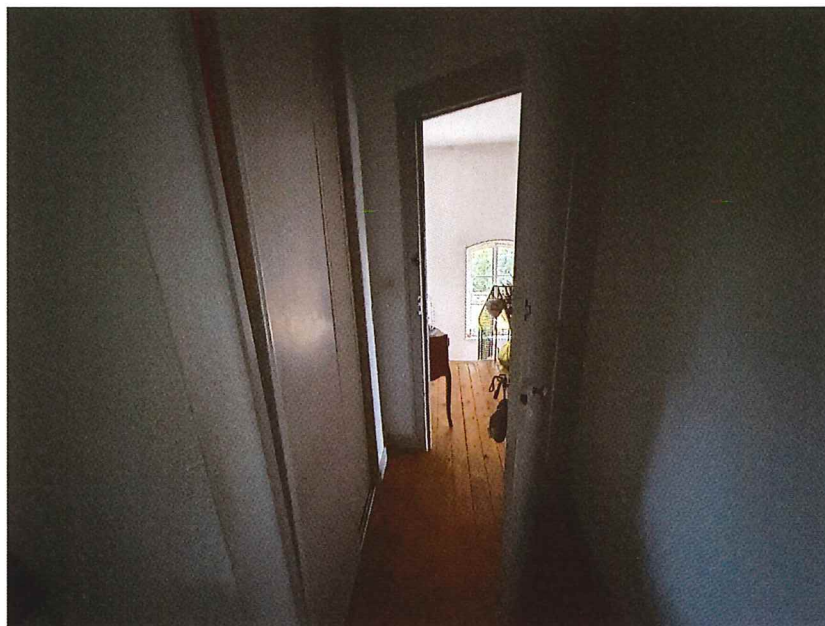
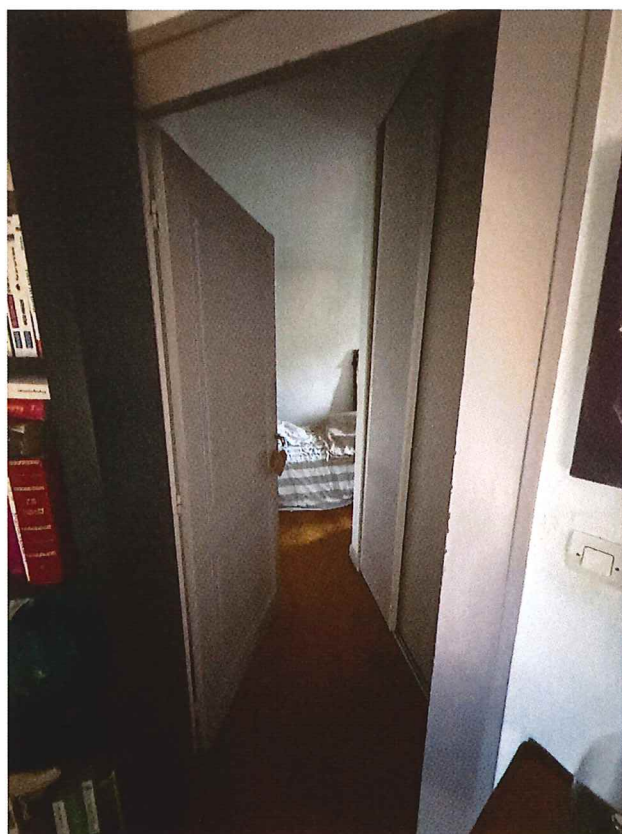
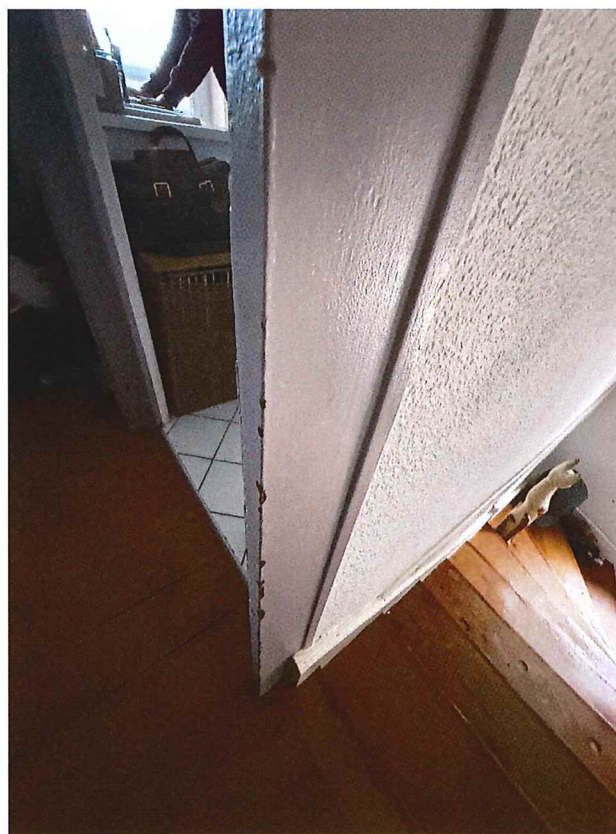
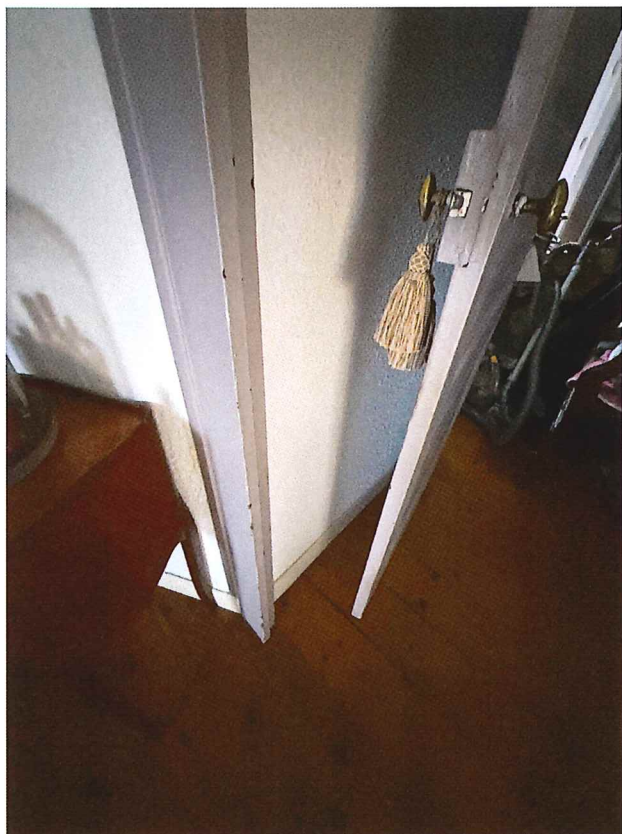
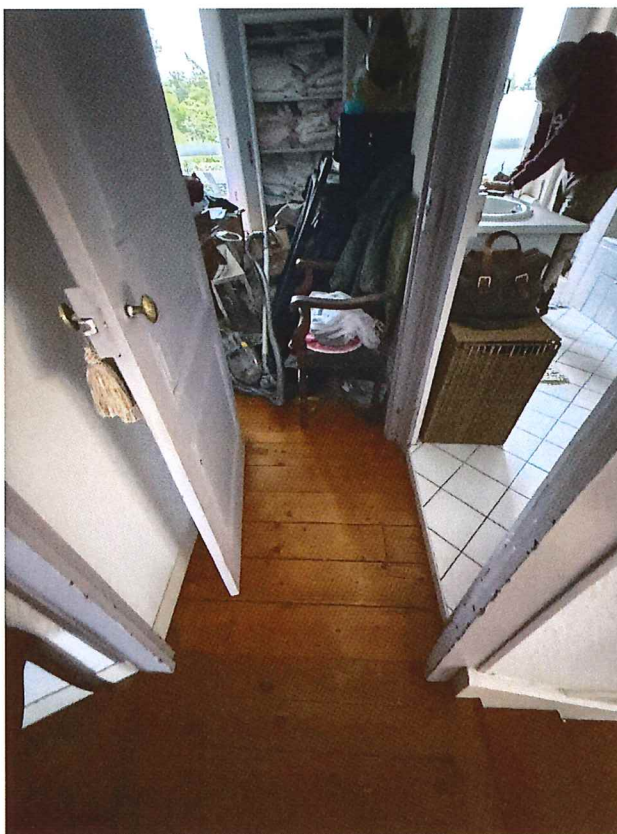
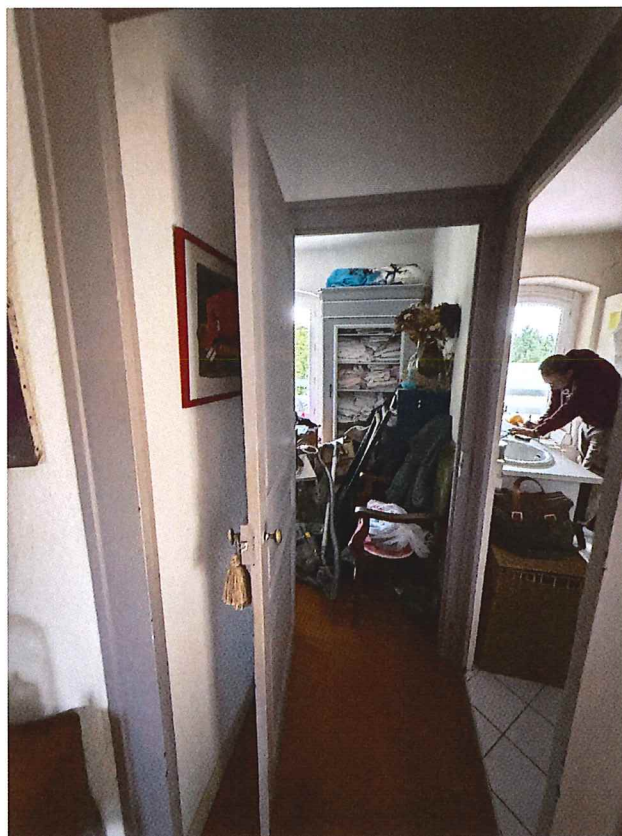
#### 4 - **Dégagement** (surface loi Carrez : 0,85 m<sup>2</sup>)

Les huisseries permettant l'accès à l'ensemble sont en état d'usage, avec des écaillures, notamment sur les arêtes.

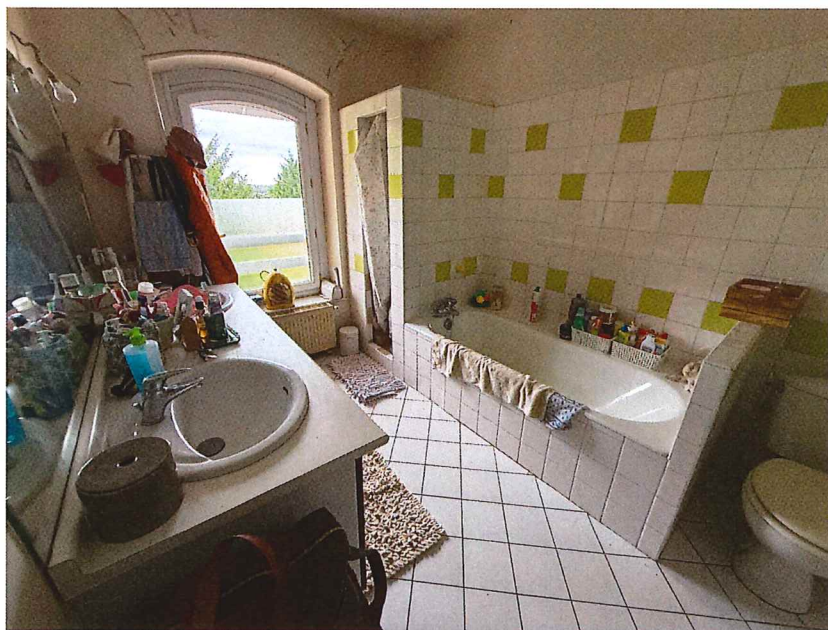
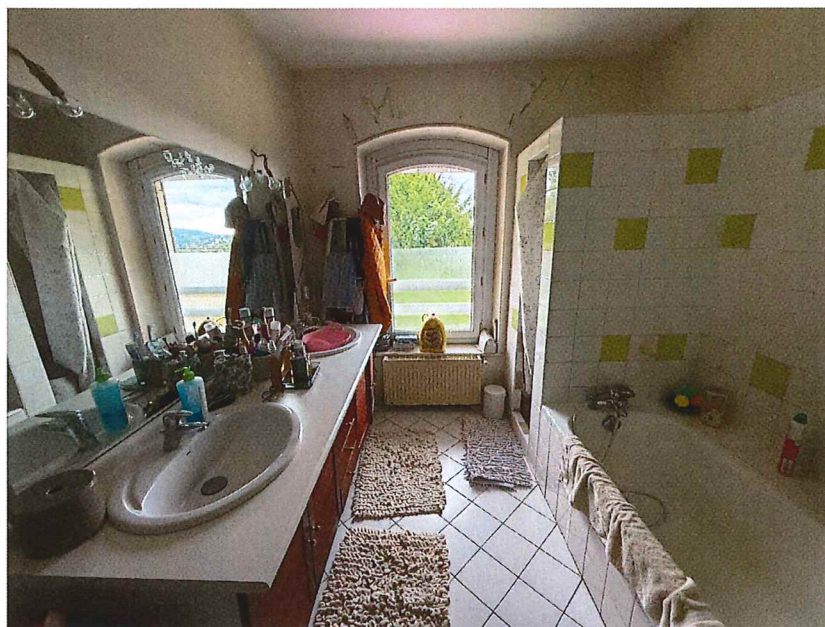
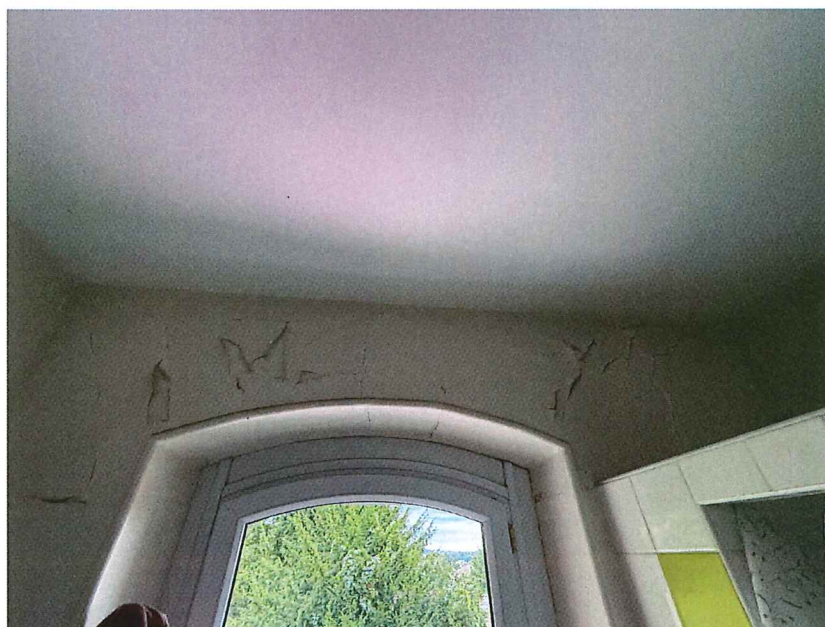
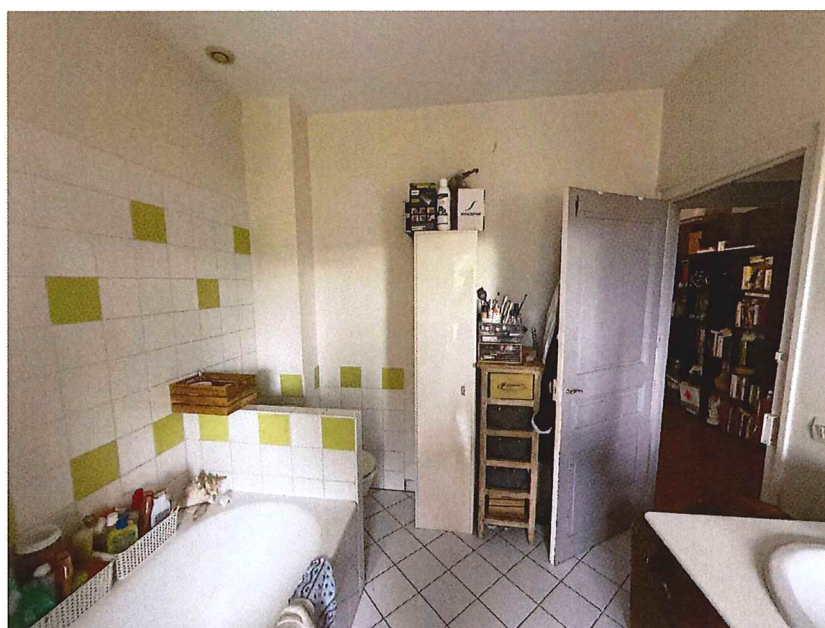
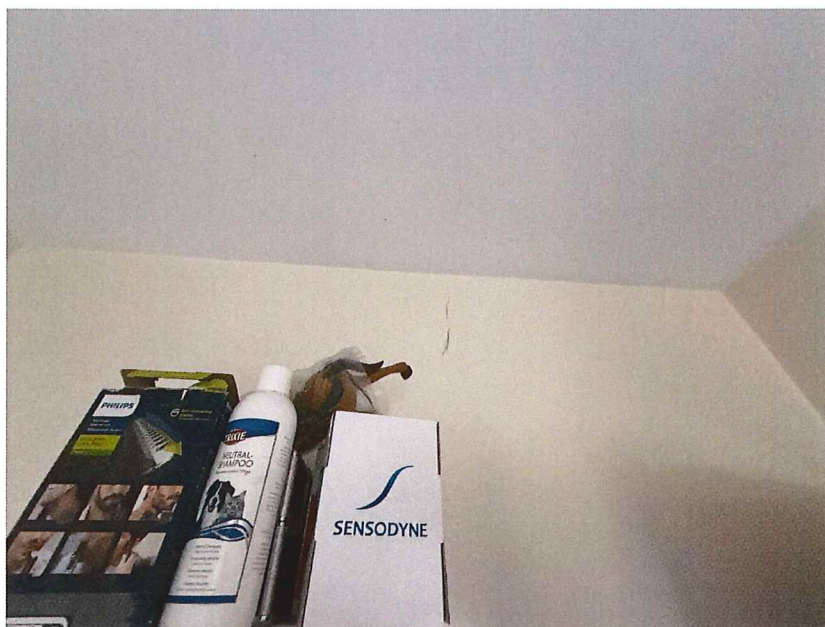
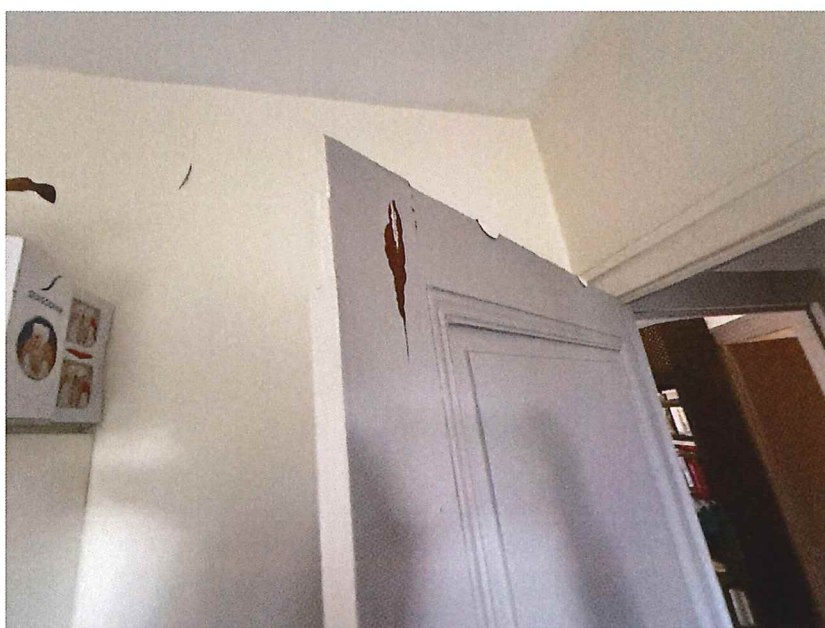
## 6 - Salle de bain (surface loi Carrez : 8,29 m<sup>2</sup>)

Les murs sont recouverts d'une peinture blanche craquelée, notamment au-dessus de la fenêtre.

L'éclairage naturel est assuré par une fenêtre donnant côté jardin, dont la tablette en bois présente une peinture écaillée.

L'accès se fait par une porte en bois, dont la peinture s'effrite.
