Procès-Verbal de description

PROCES VERBAL DE DESCRIPTION

Sur la commune de **LA CHAPELLE DE LA TOUR (38110)**, **75 route des Ayes**, une maison à usage d'habitation avec terrain attenant, cadastrée section AE 0017.

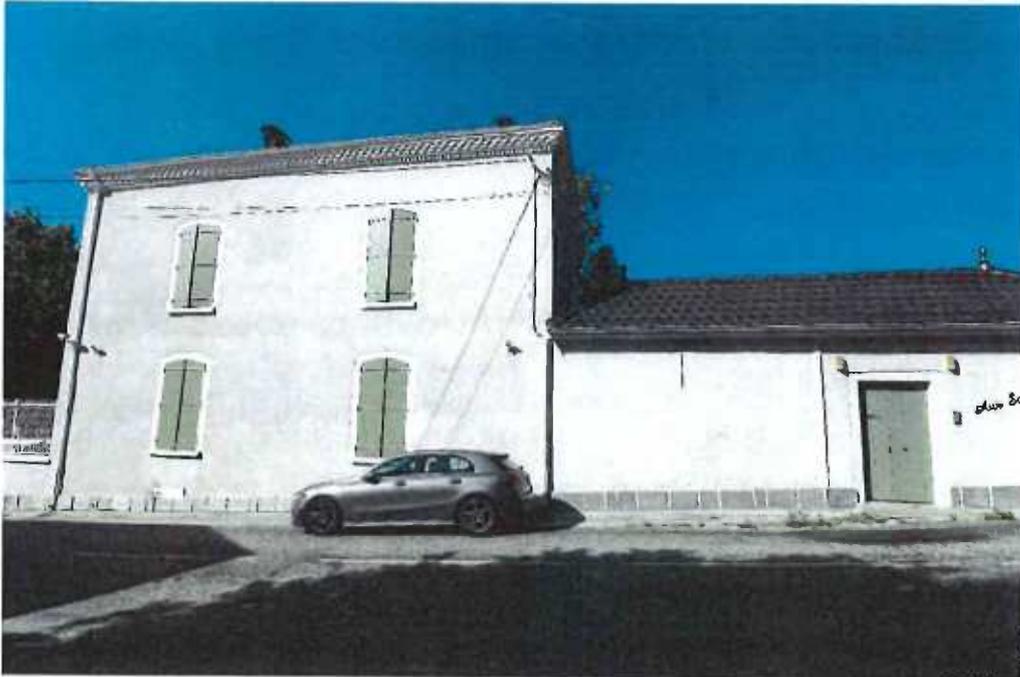
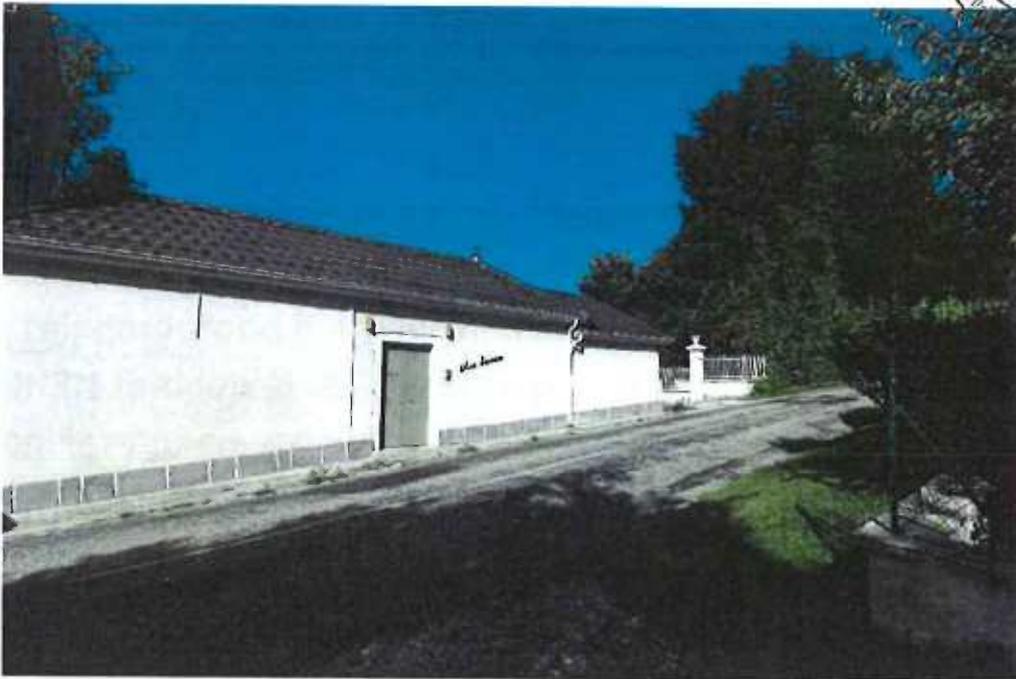
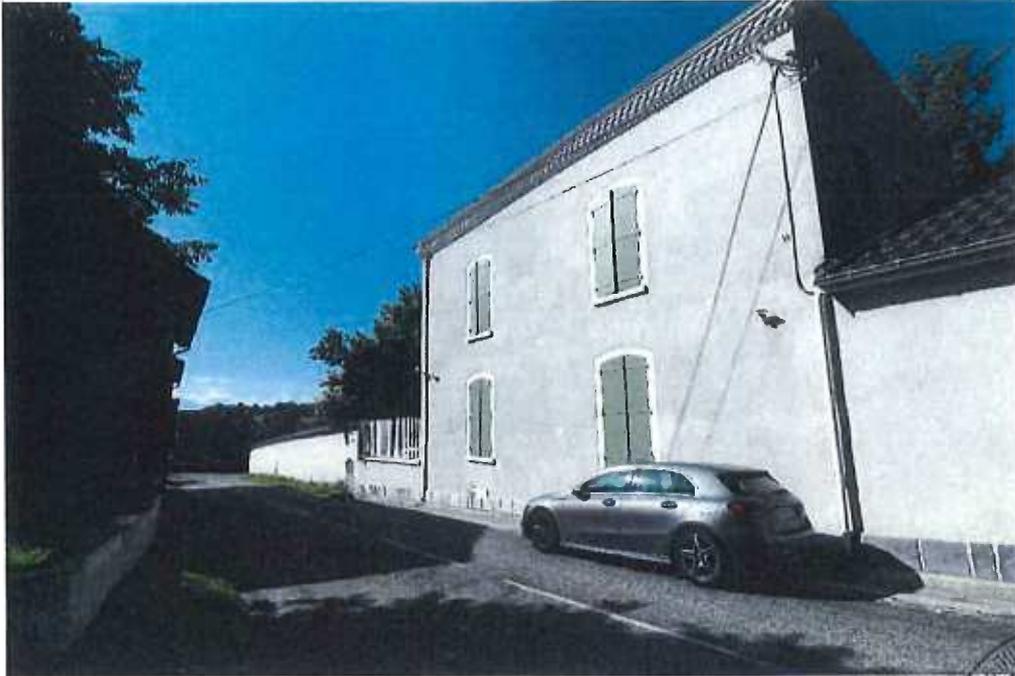
Il s'agit donc d'une maison ancienne en très bon état de conservation extérieur comme intérieur, ainsi que la toiture, laquelle se situe en bordure de route, excentrée du centre du village, approximativement à mi-chemin entre le centre de LA CHAPELLE DE LA TOUR et celui de SAINT CLAIR DE LA TOUR (Photos n°01 à 03).

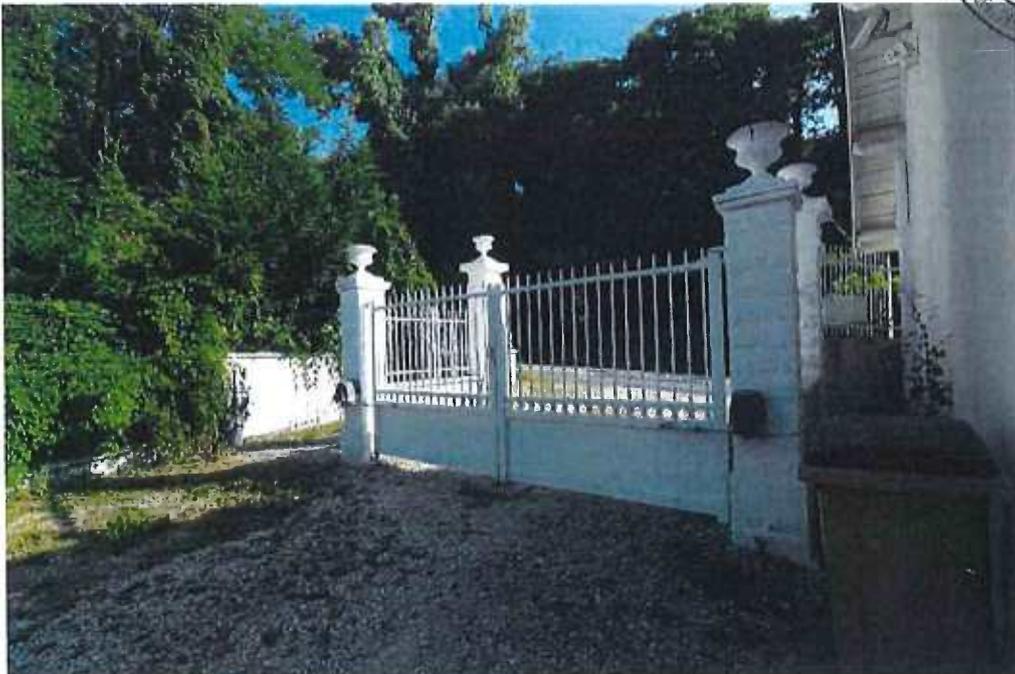
Photo n°04

Un portail électrique permet également de pénétrer dans la propriété avec un véhicule (Photo n°04).

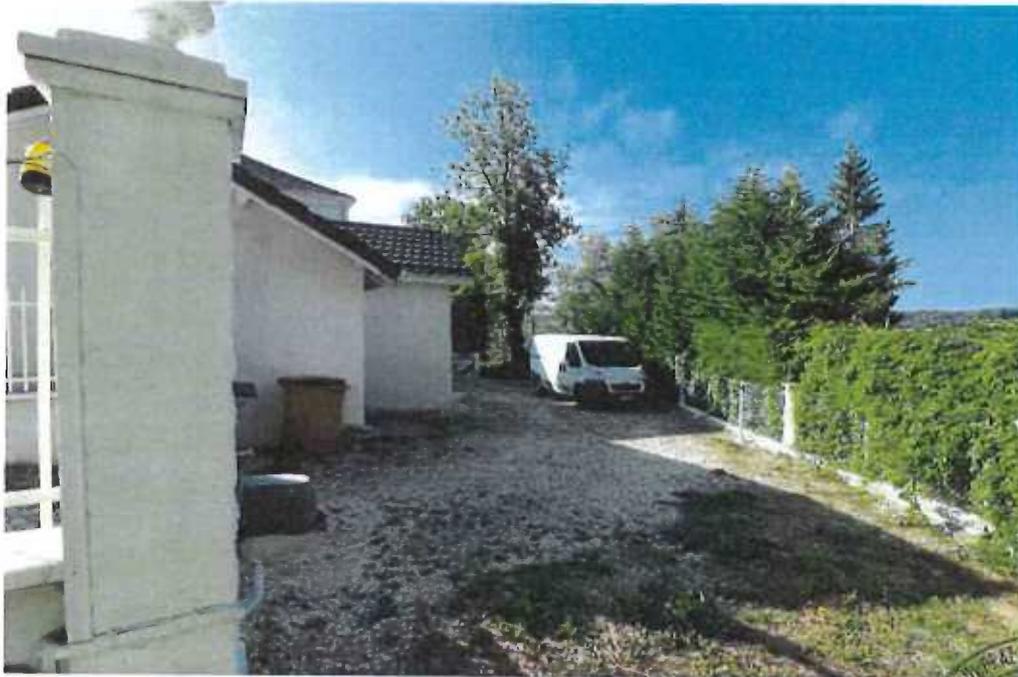
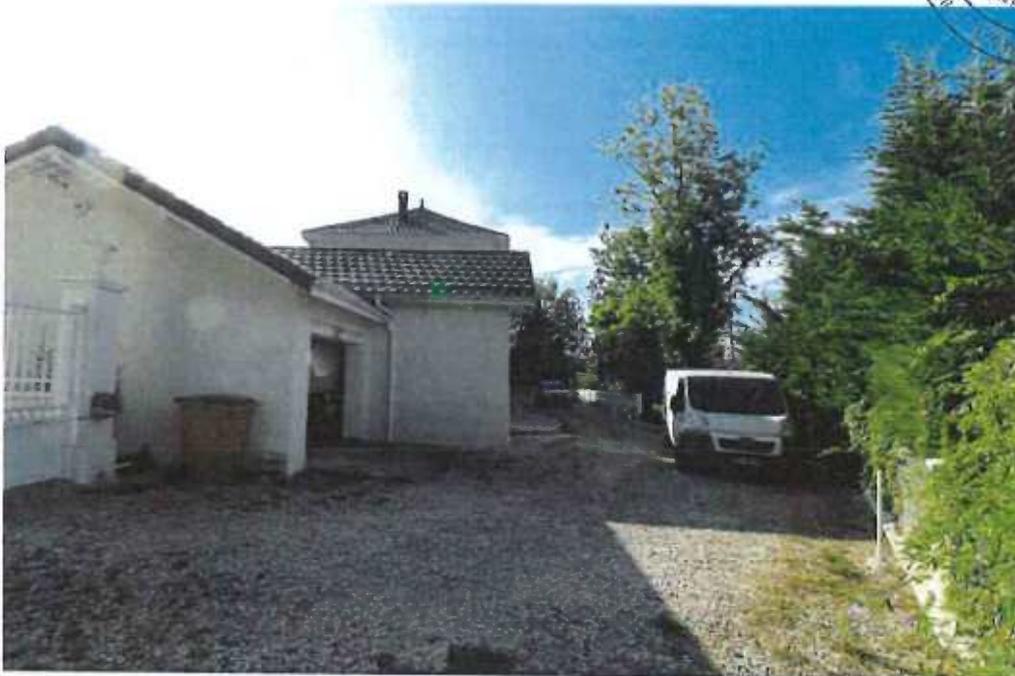
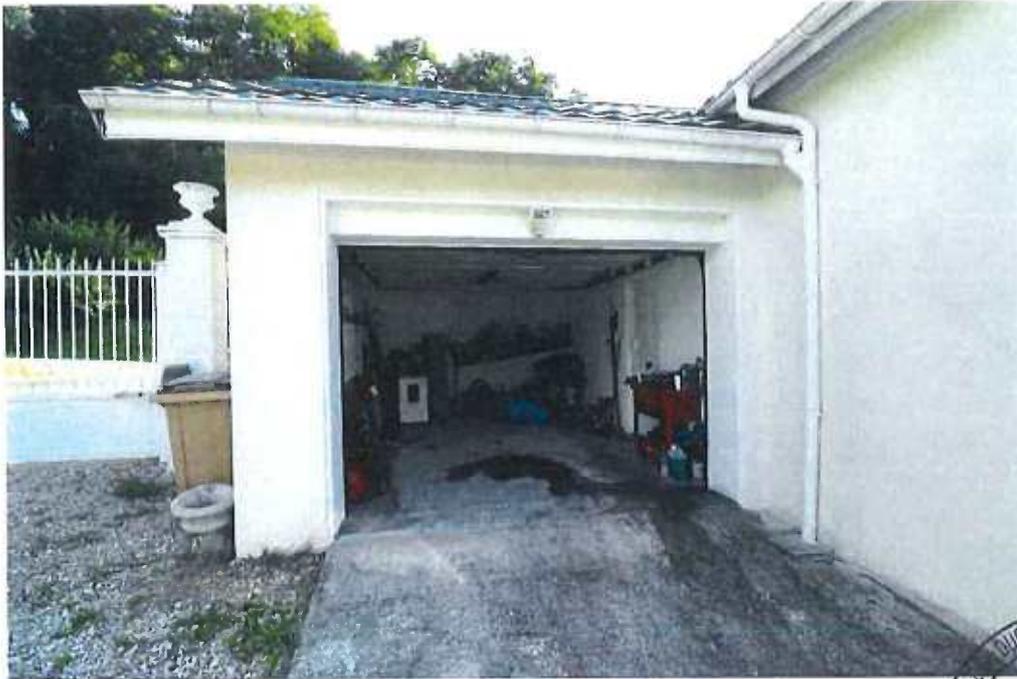
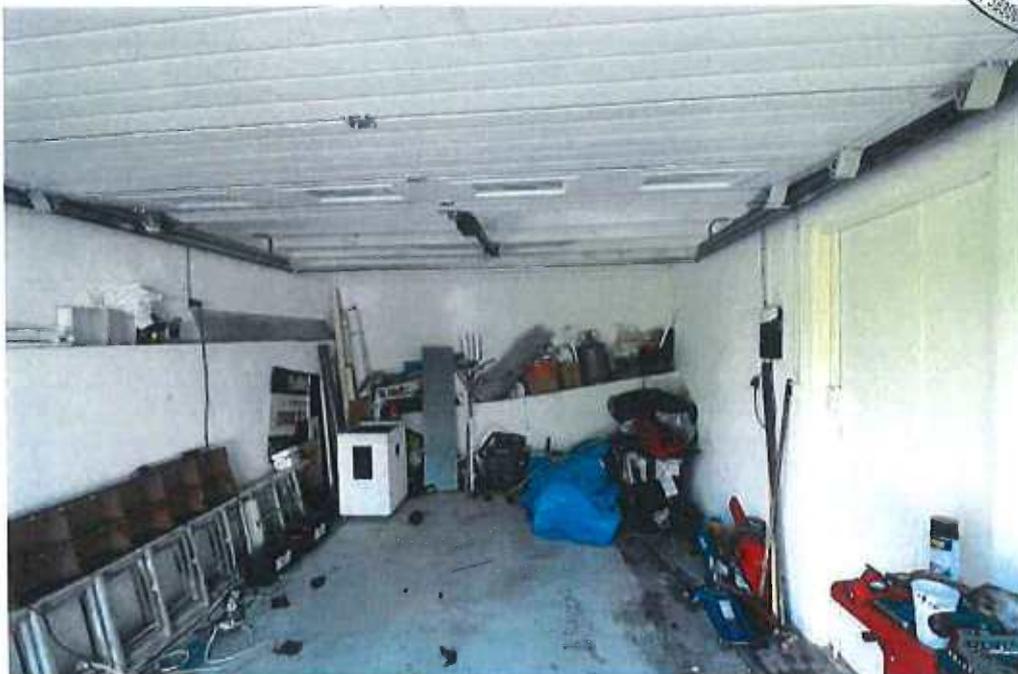
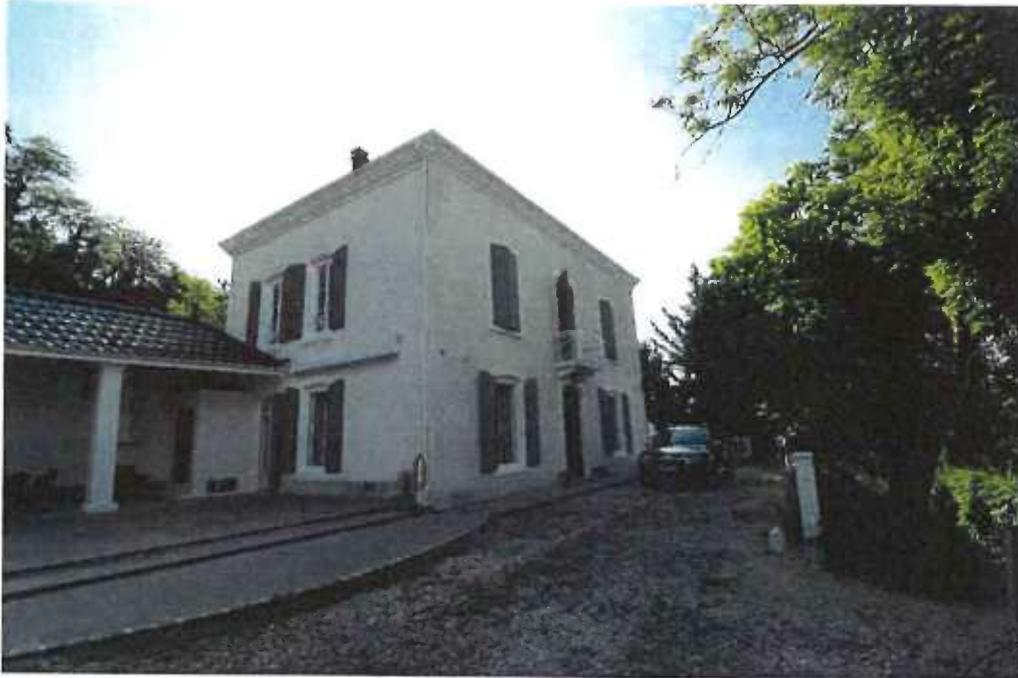
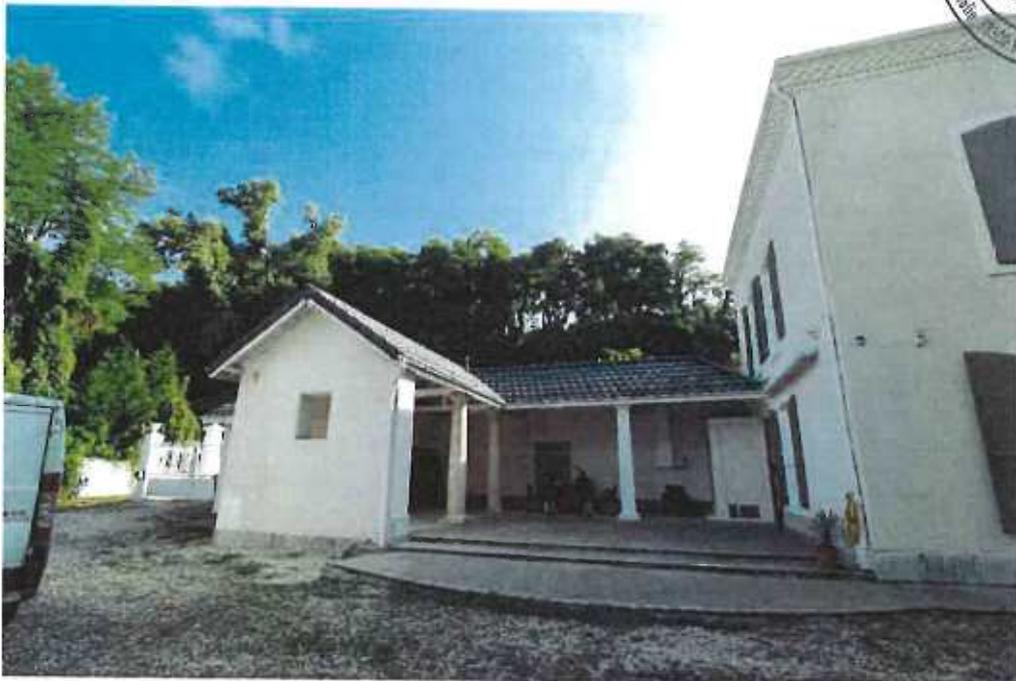
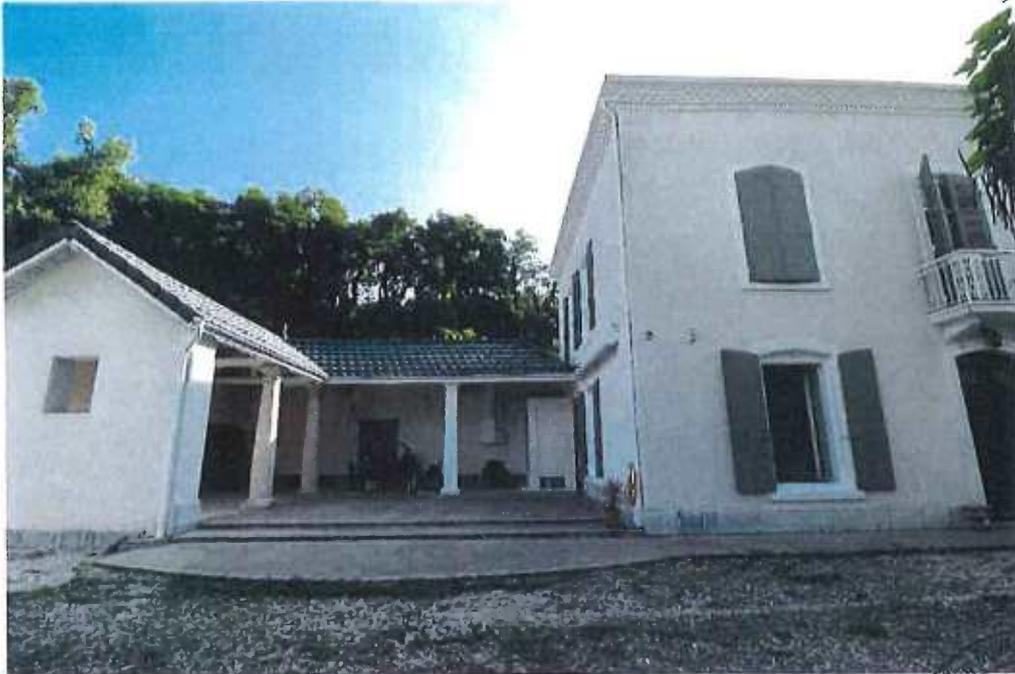
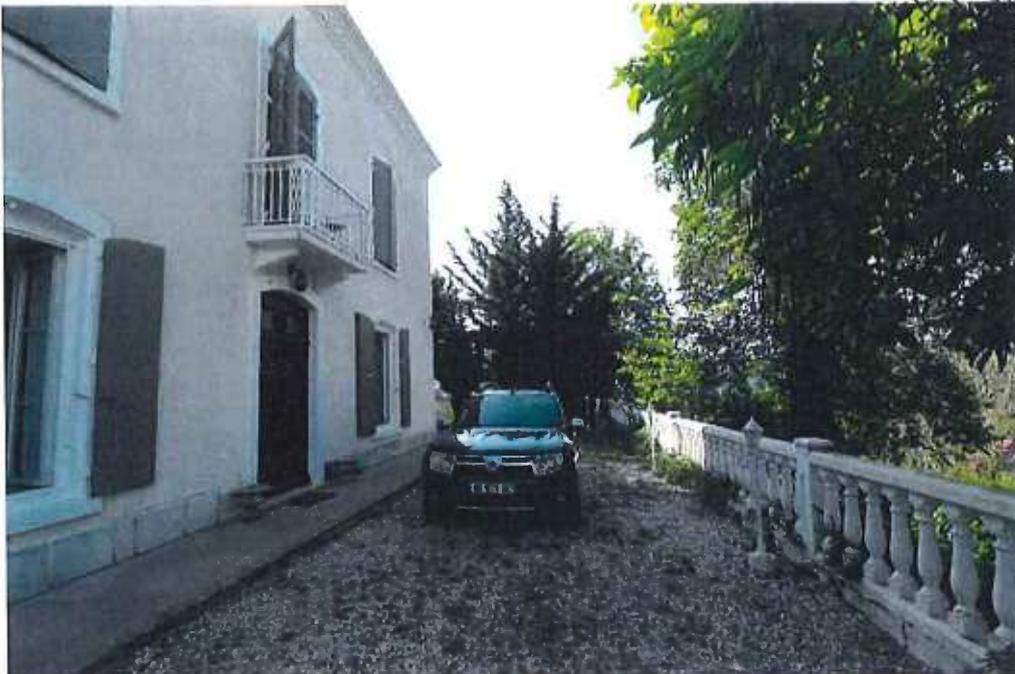
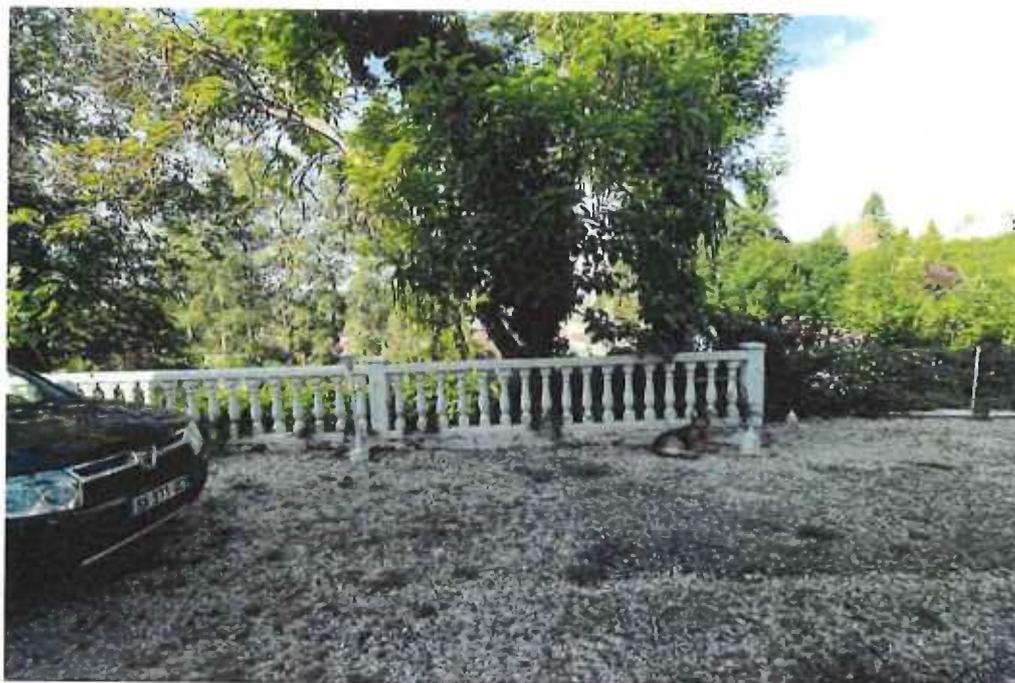
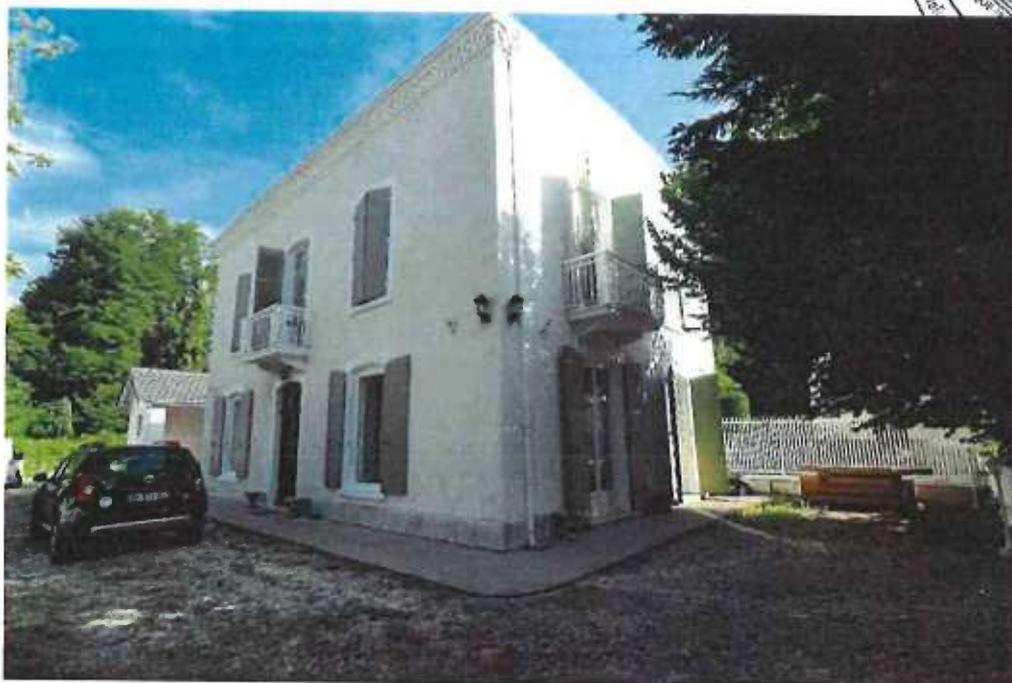
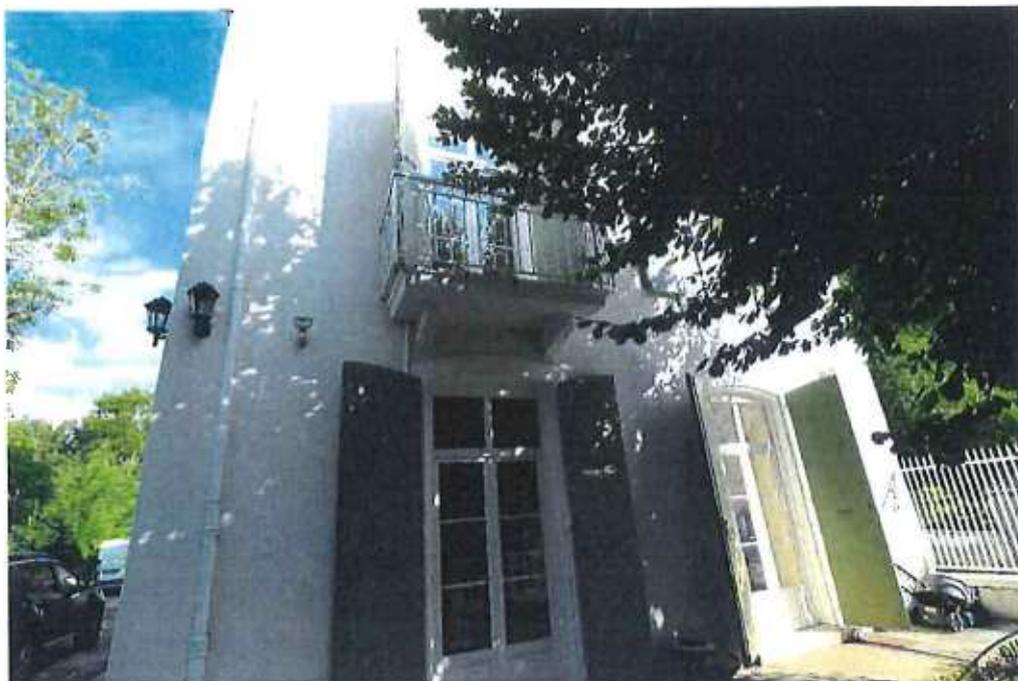
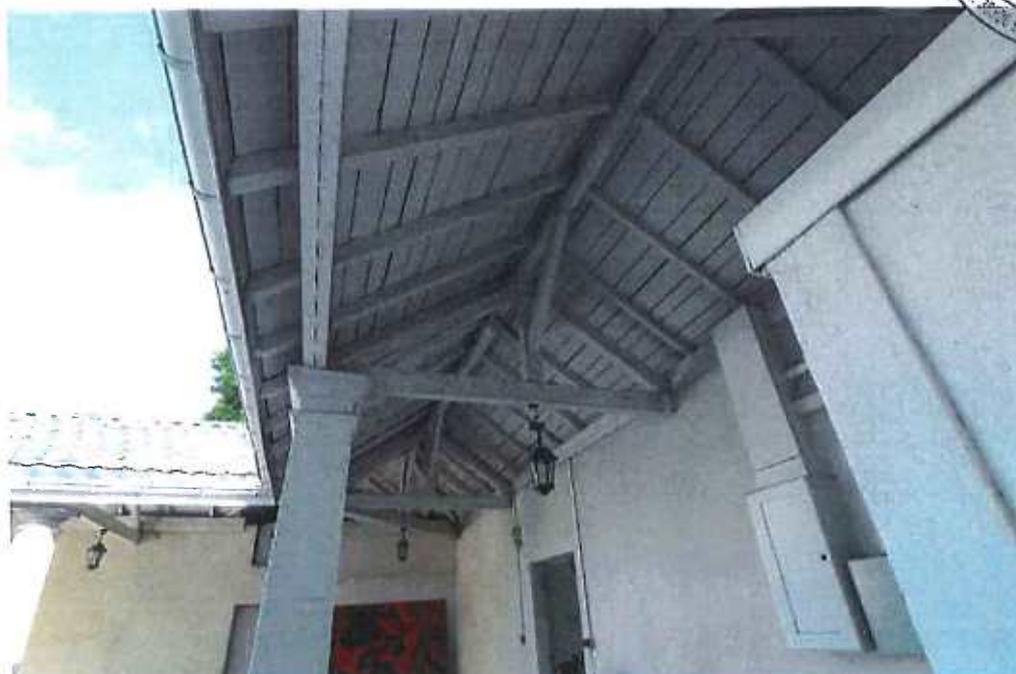
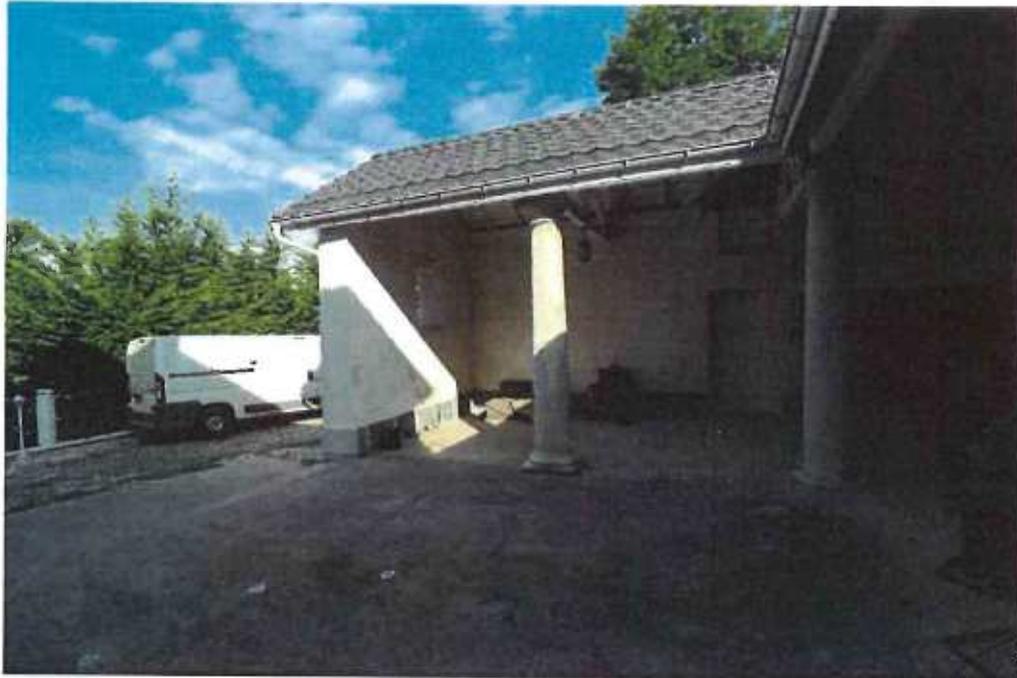
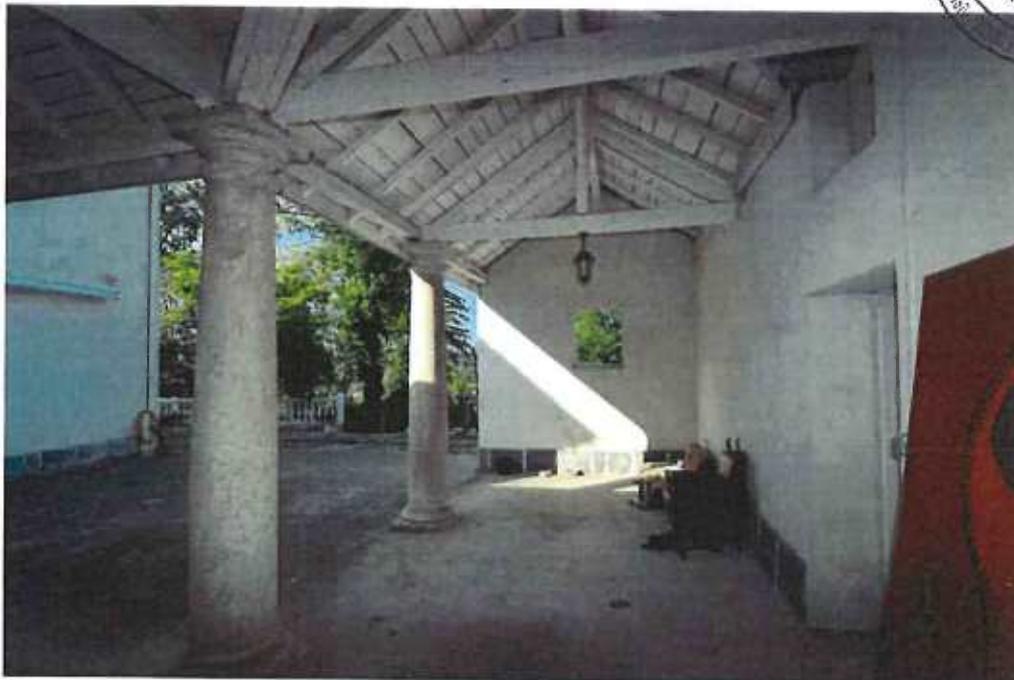
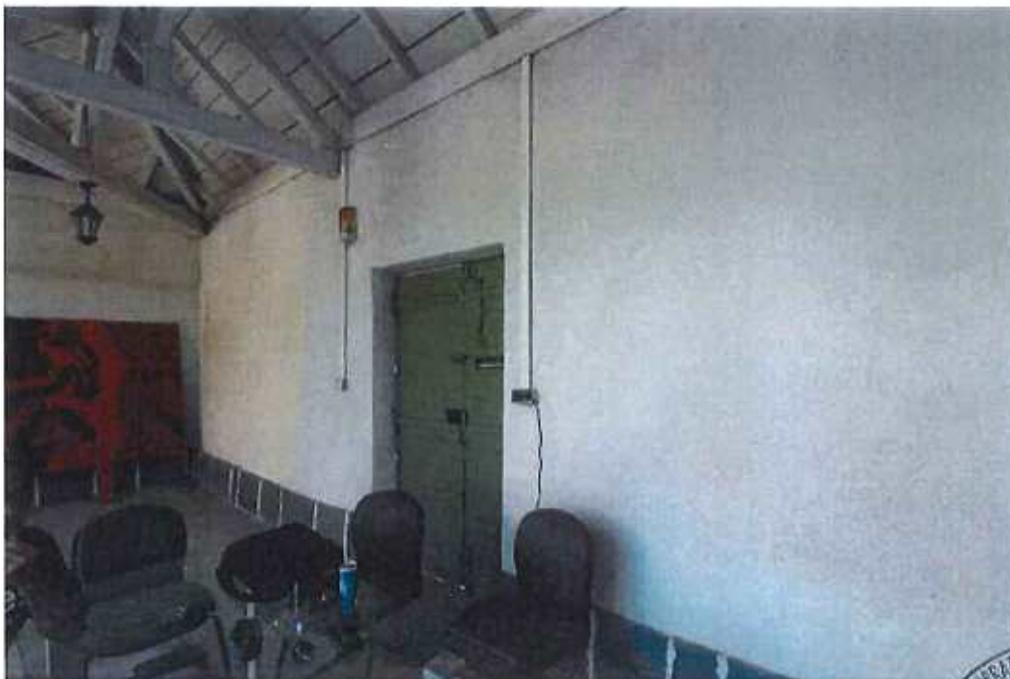
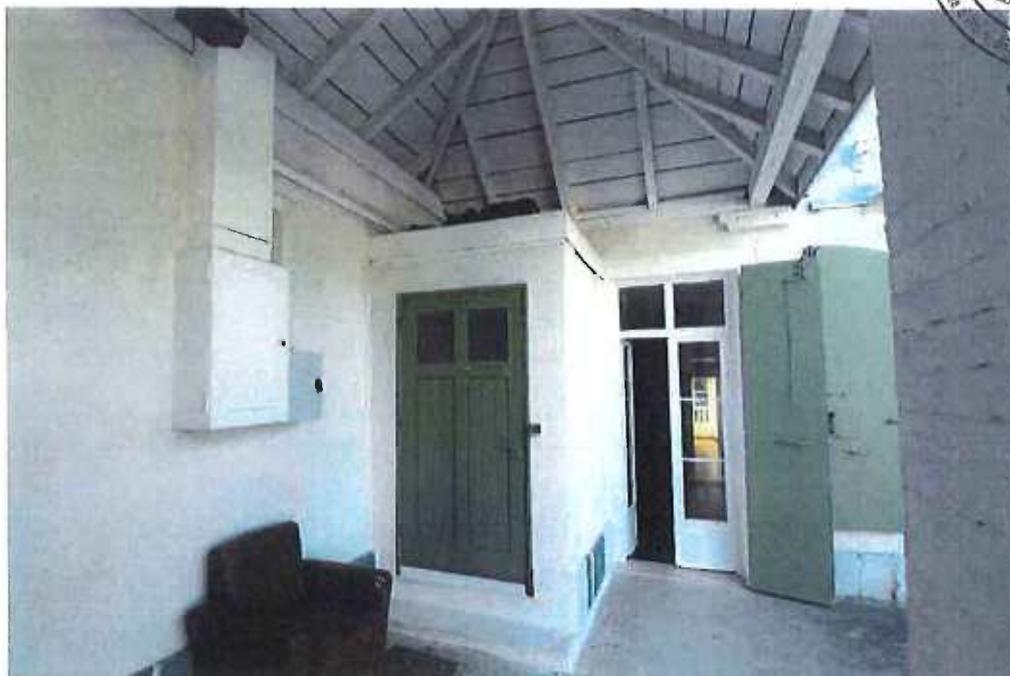
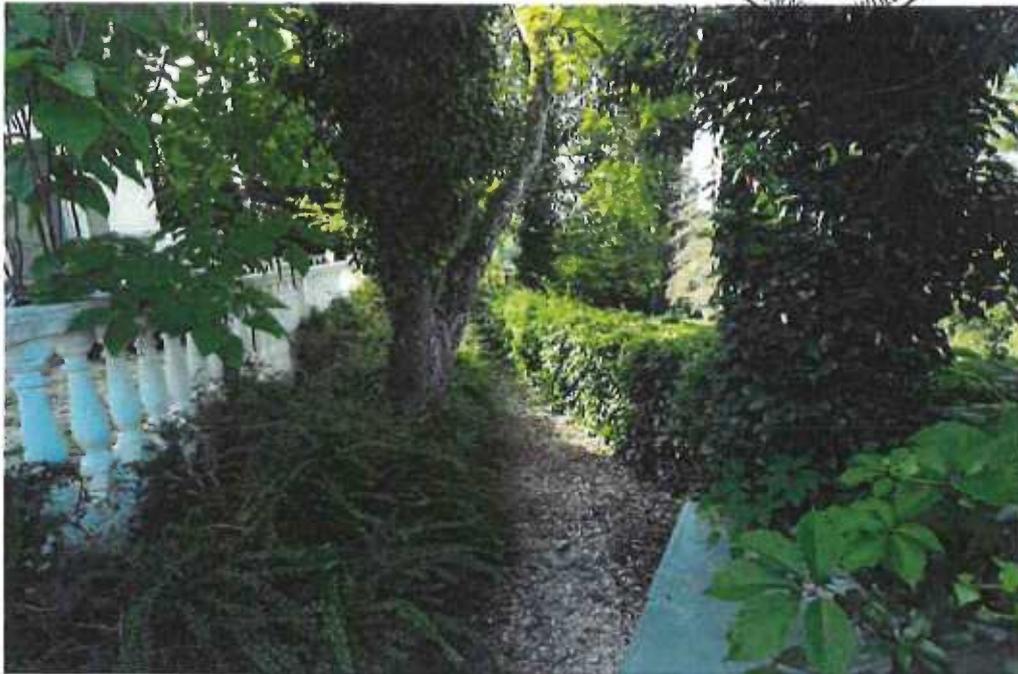
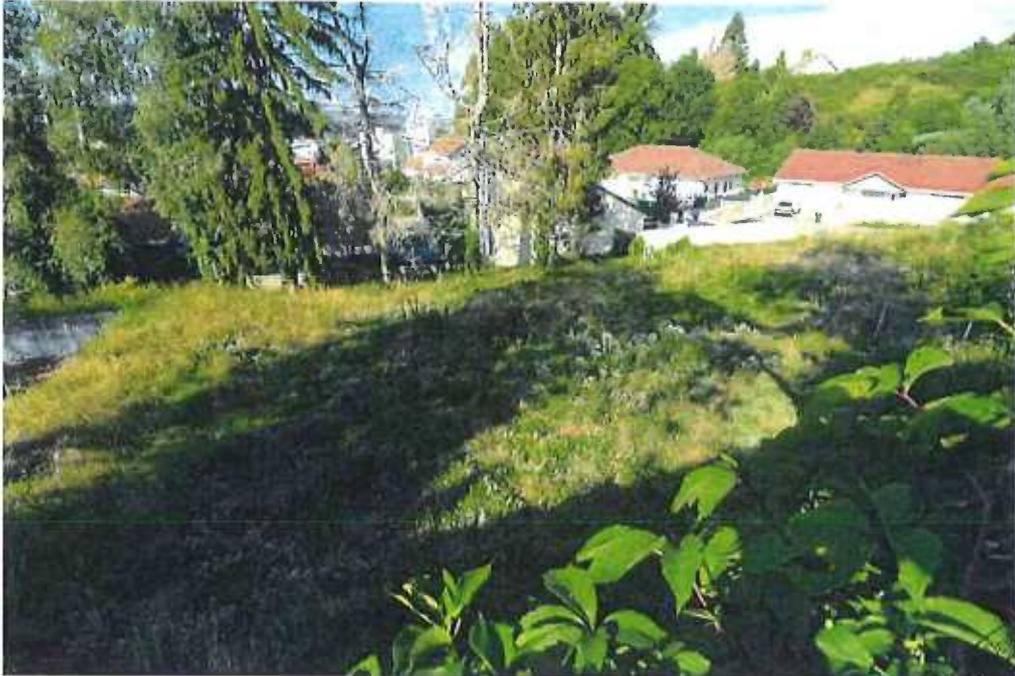
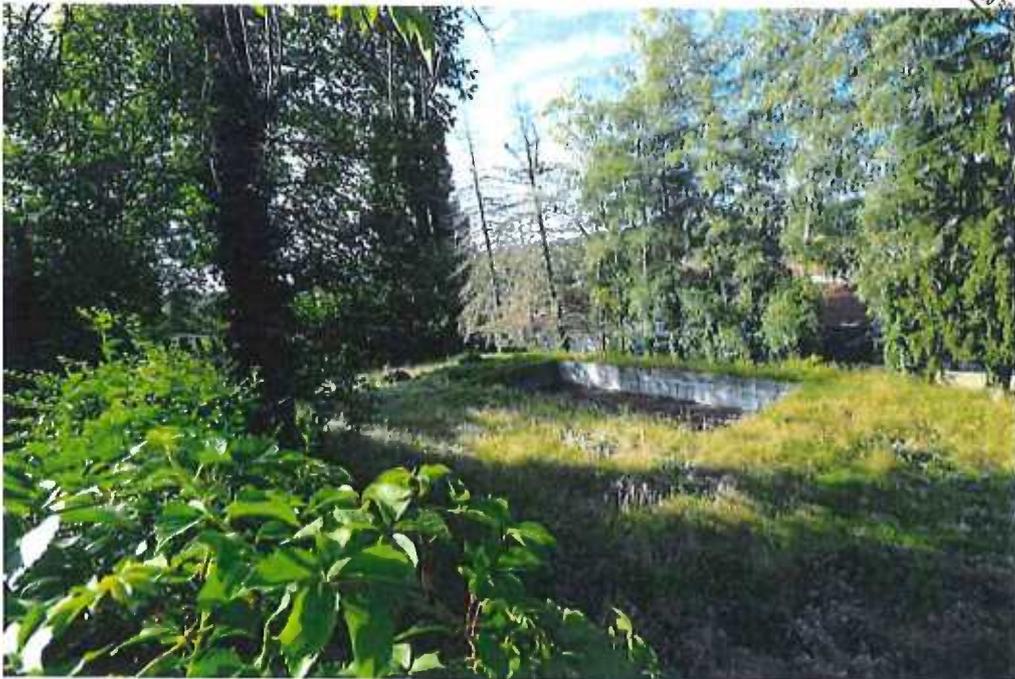
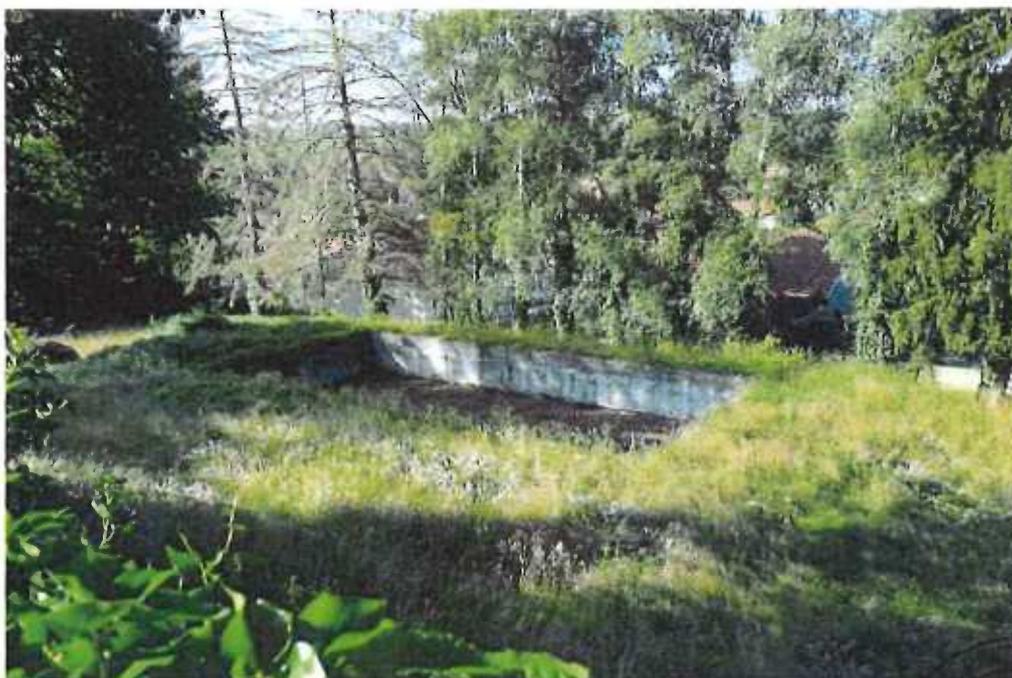
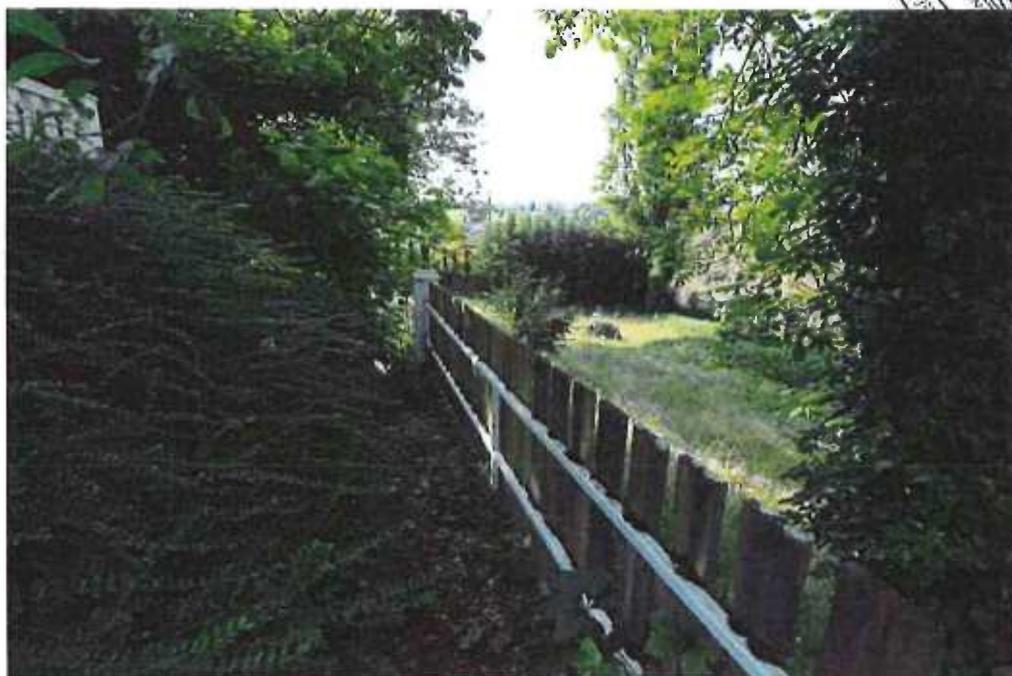
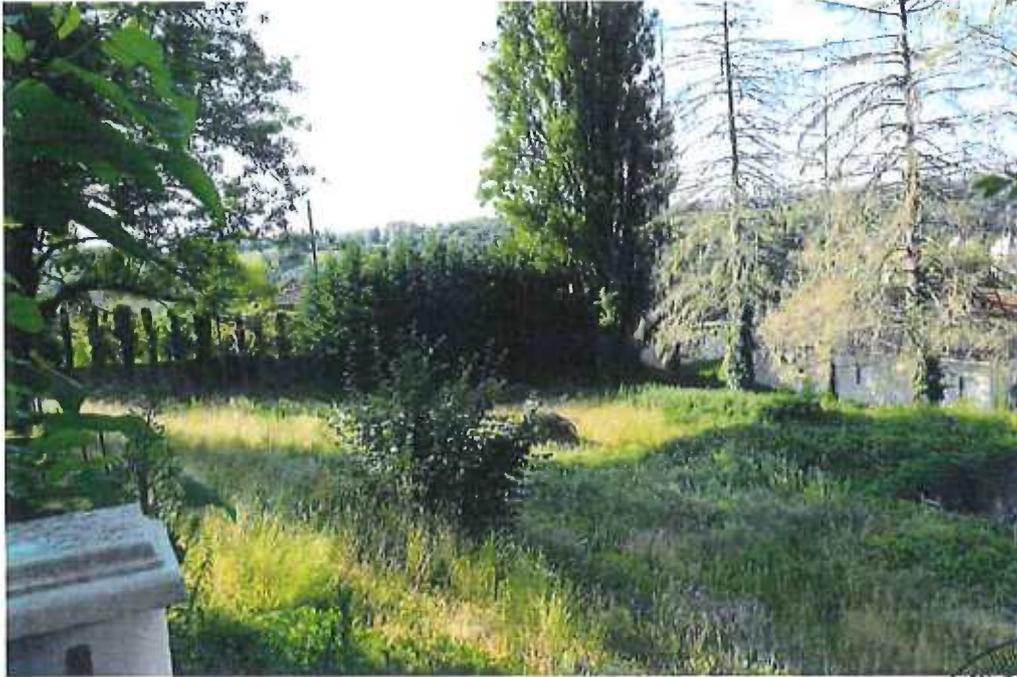
Photos n°05 à 27

Un chemin en graviers se trouve entre la maison et le terrain attenant qui se trouve en contrebas.

Je constate que la façade extérieure est en très bon état, de même que les volets peints.

Le terrain se trouvant en contrebas est en friche, pas du tout entretenu, et comporte une piscine non entretenue, à l'abandon, qu'il est tout de même possible de remettre en service selon les déclarations de

La cour est en partie couverte, la charpente en bois en bon état est apparente, et la toiture est maintenue par un pilier en bois et deux piliers en pierres imposants.

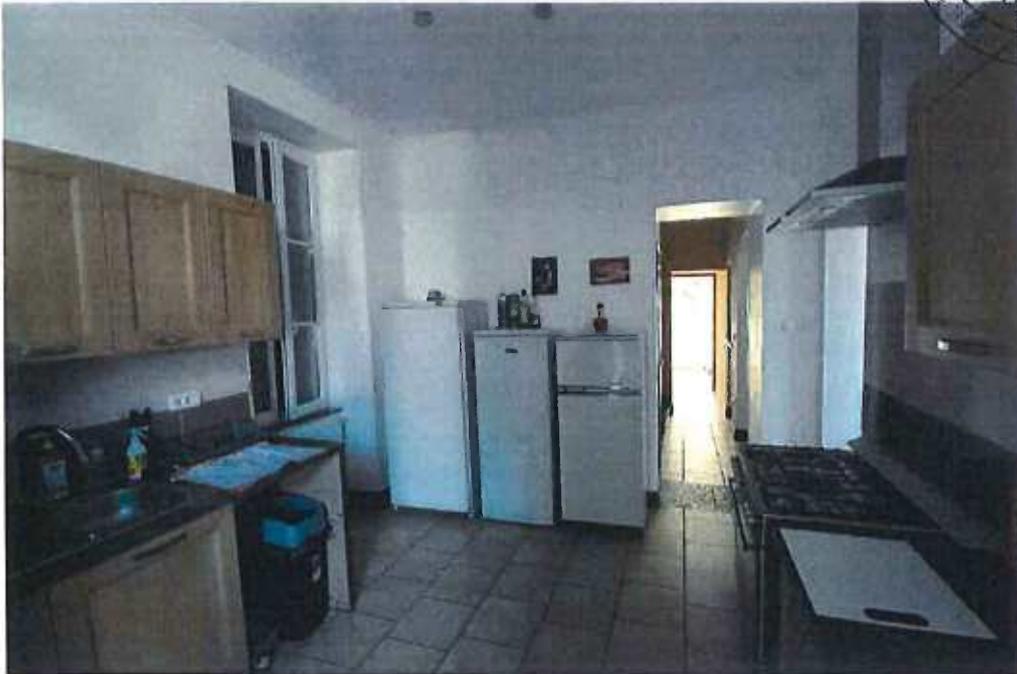
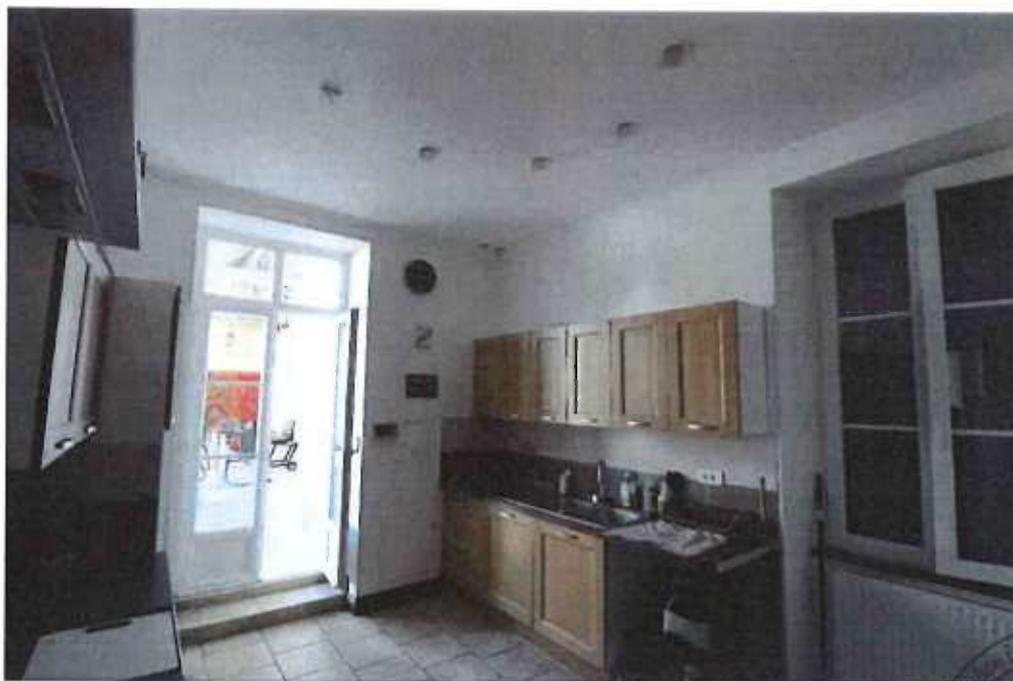
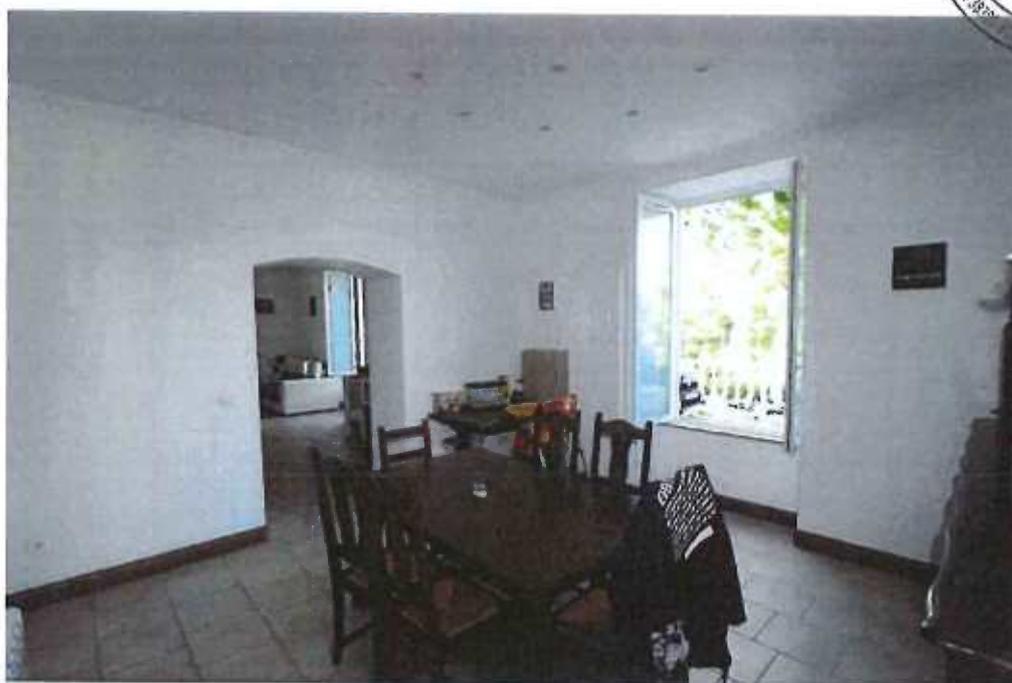
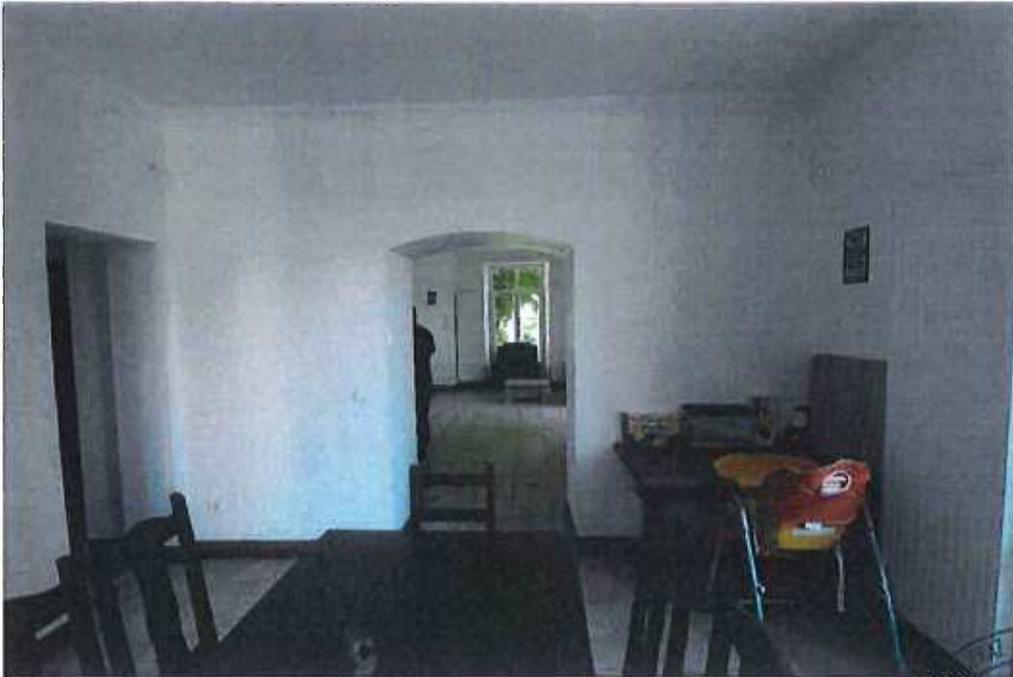
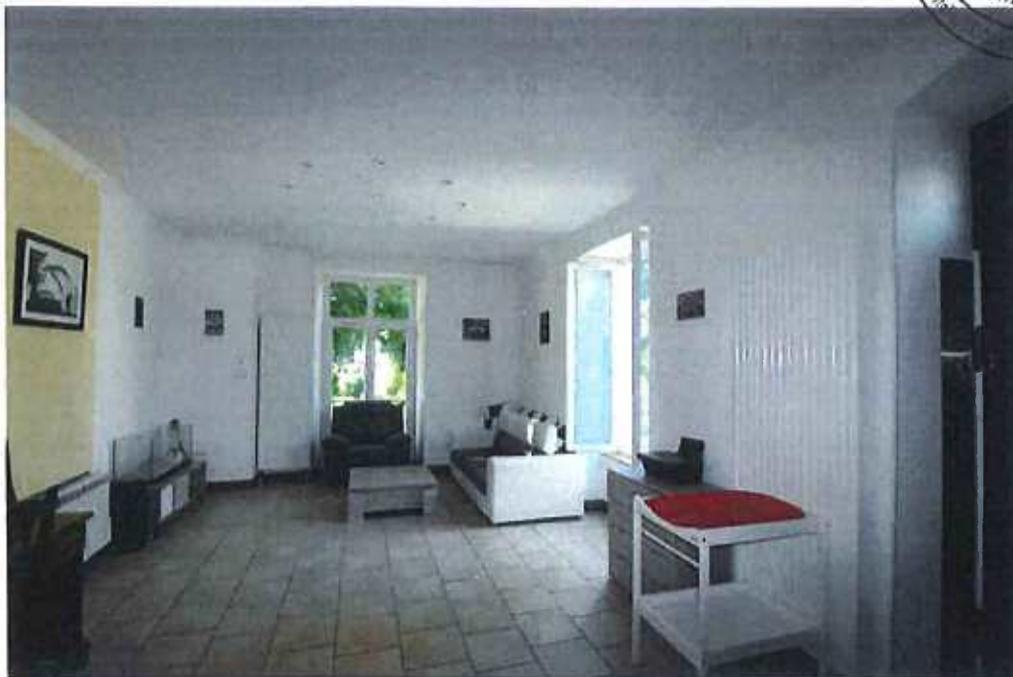
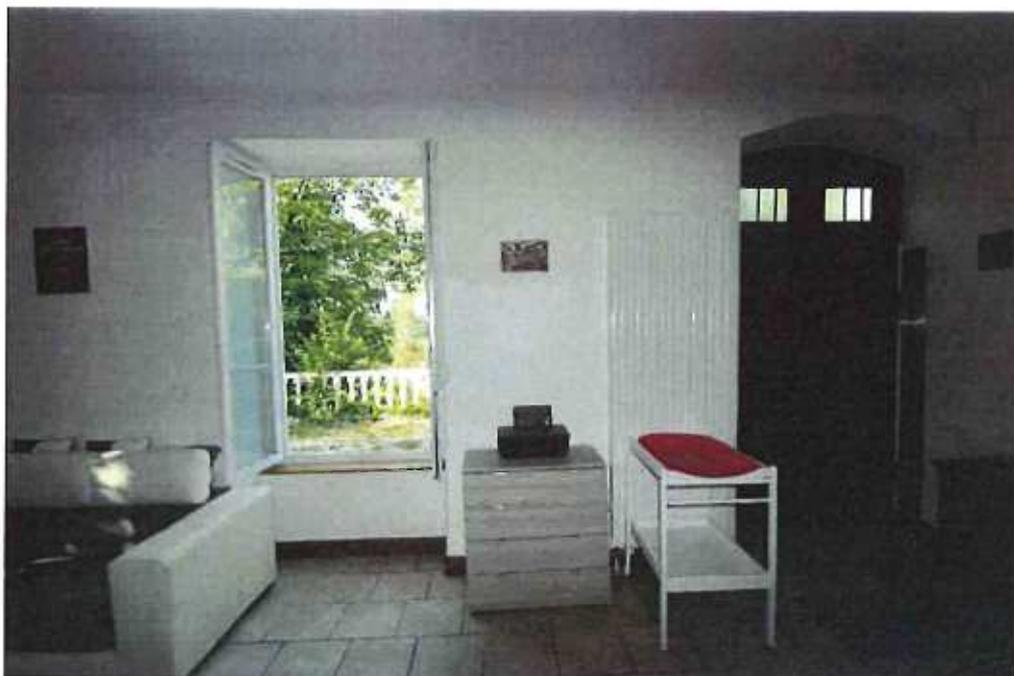
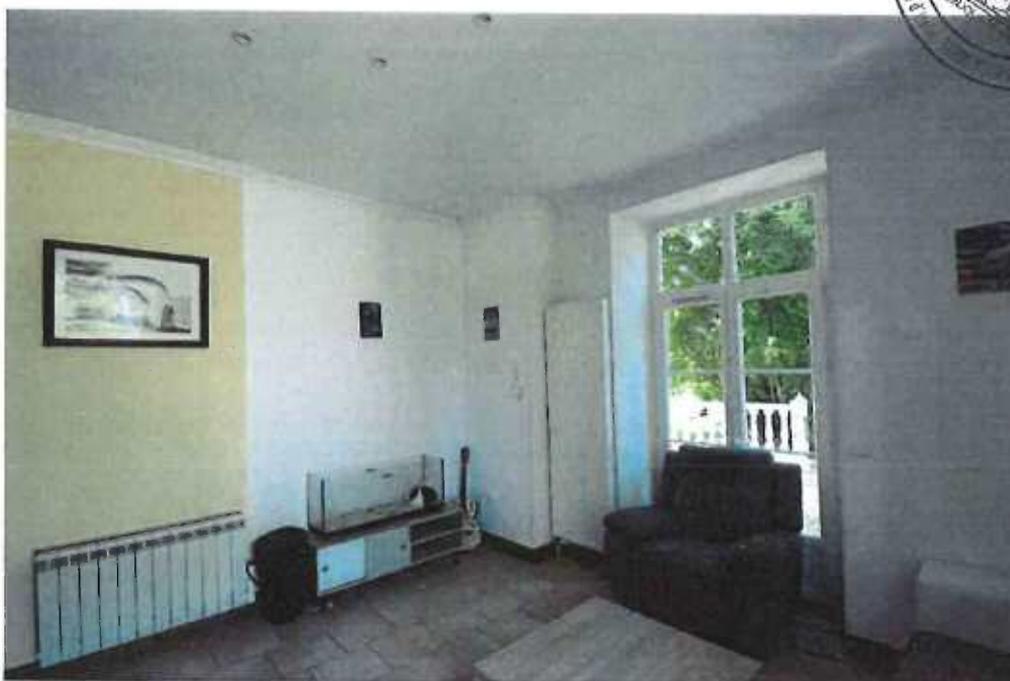
Au **rez-de-chaussée** (Photos n°28 à 38), le sol est en carrelage, en très bon état.

Les murs sont également, dans chaque pièce, en excellent état.
