Procès-Verbal de description

PROCES VERBAL DE DESCRIPTION

Sur la commune de **LA CHAPELLE DE LA TOUR (38110)**, **75 route des Ayes**, une maison à usage d'habitation avec terrain attenant, cadastrée section AE 0017.

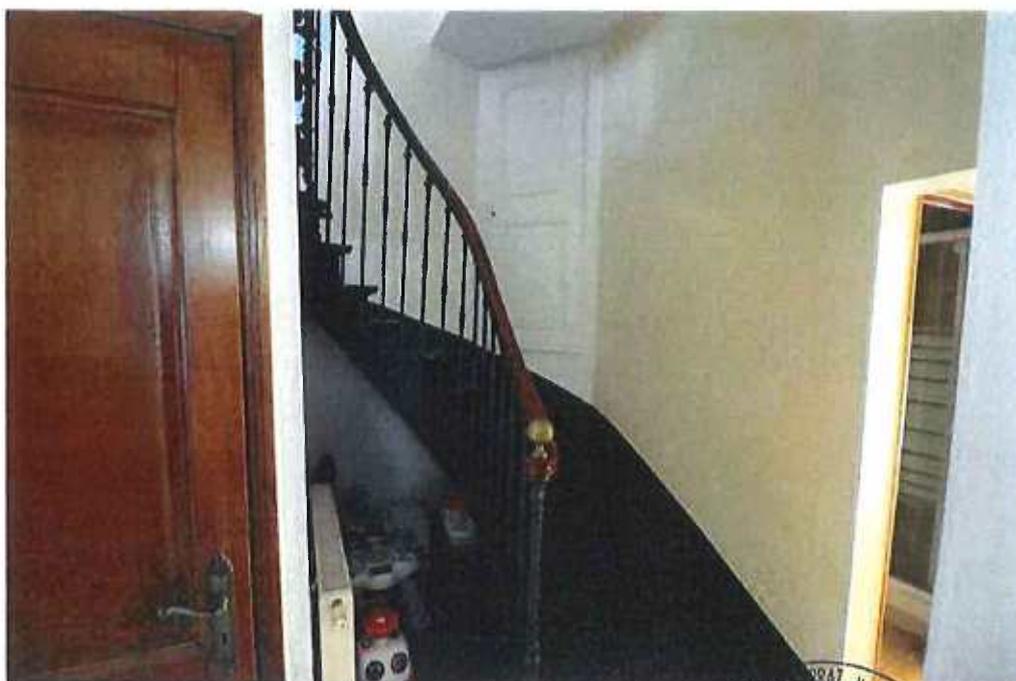
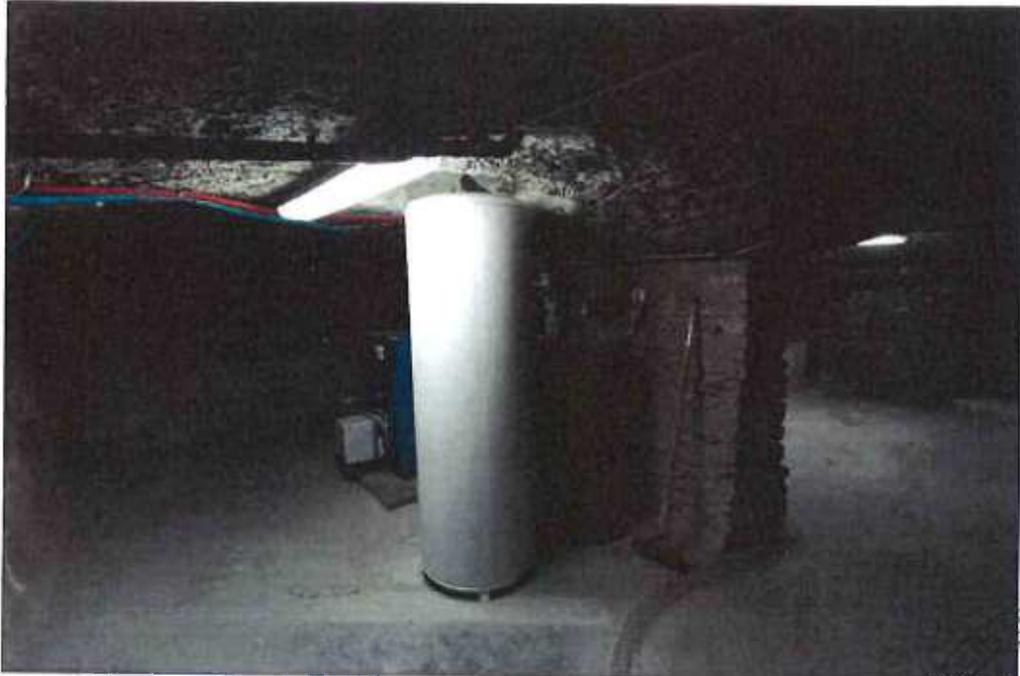
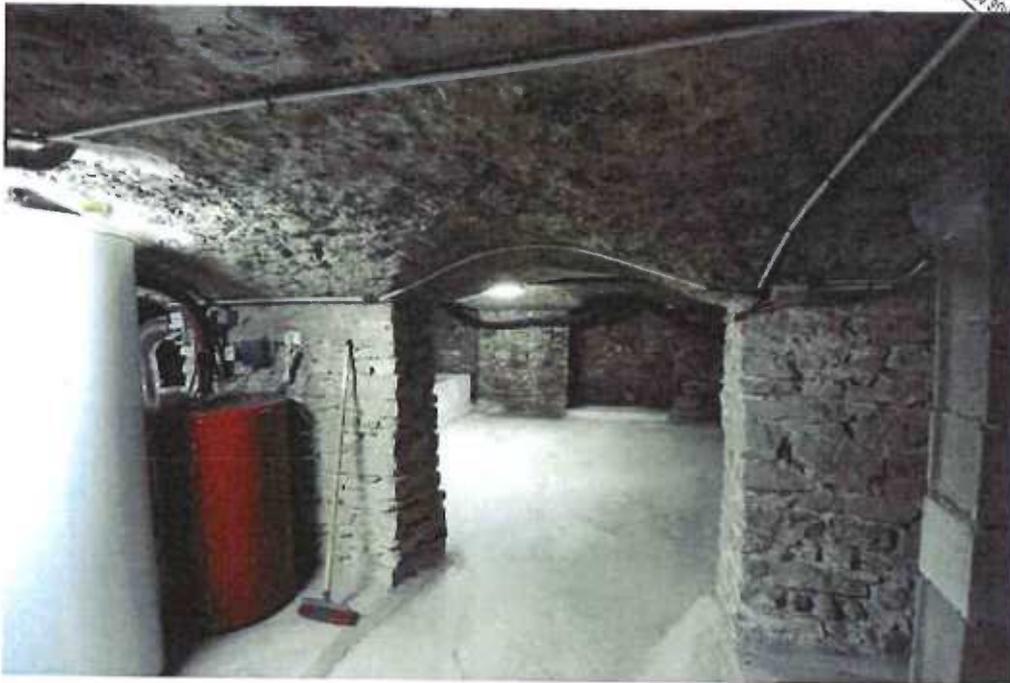
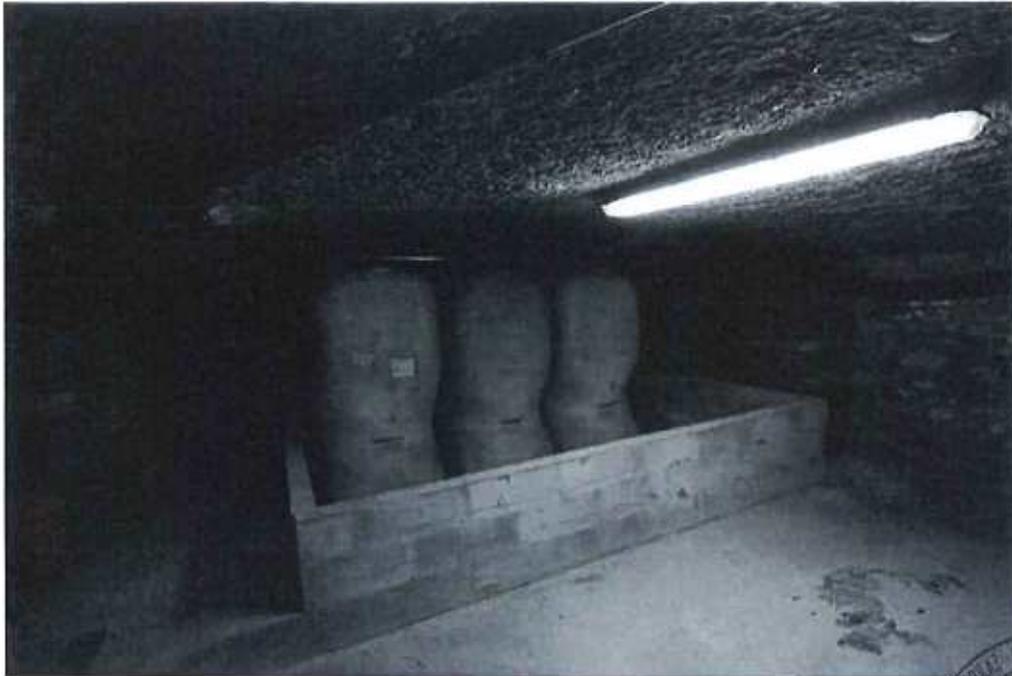
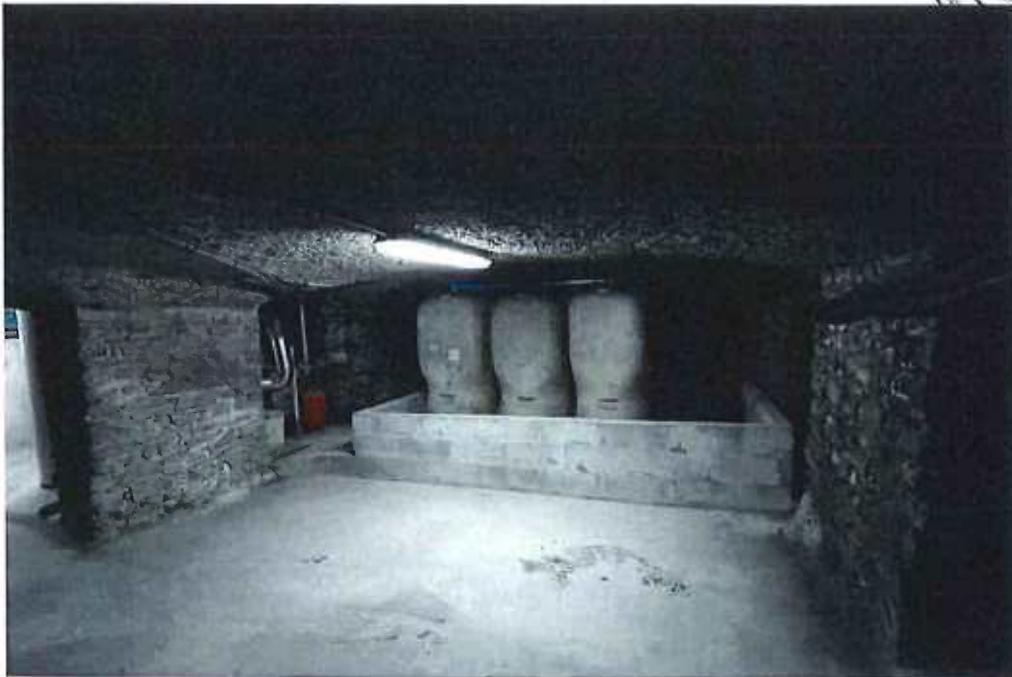
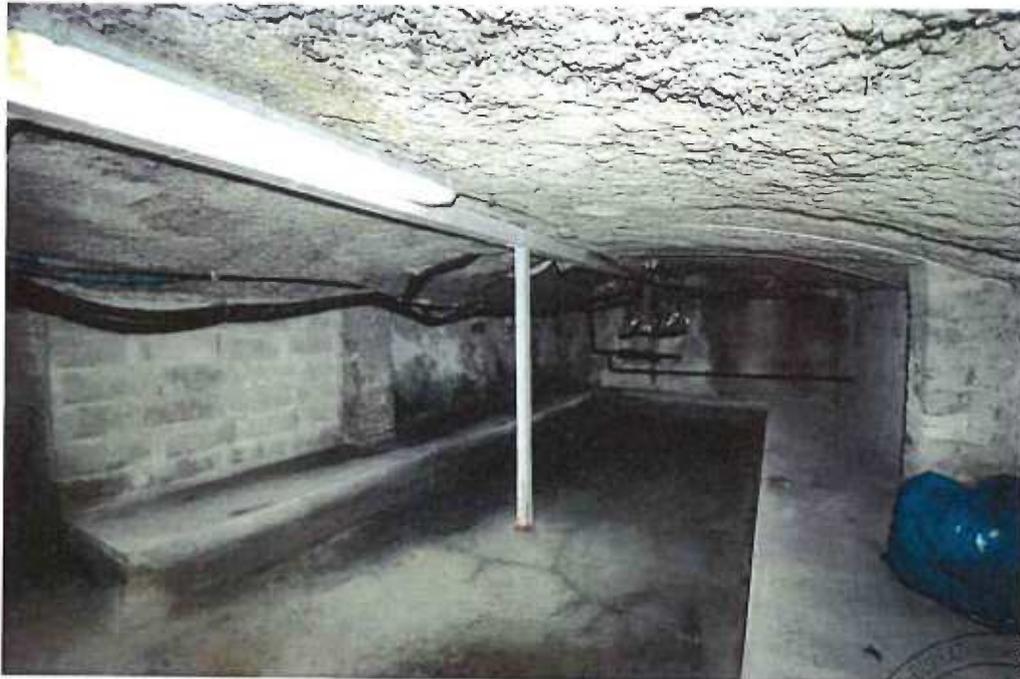
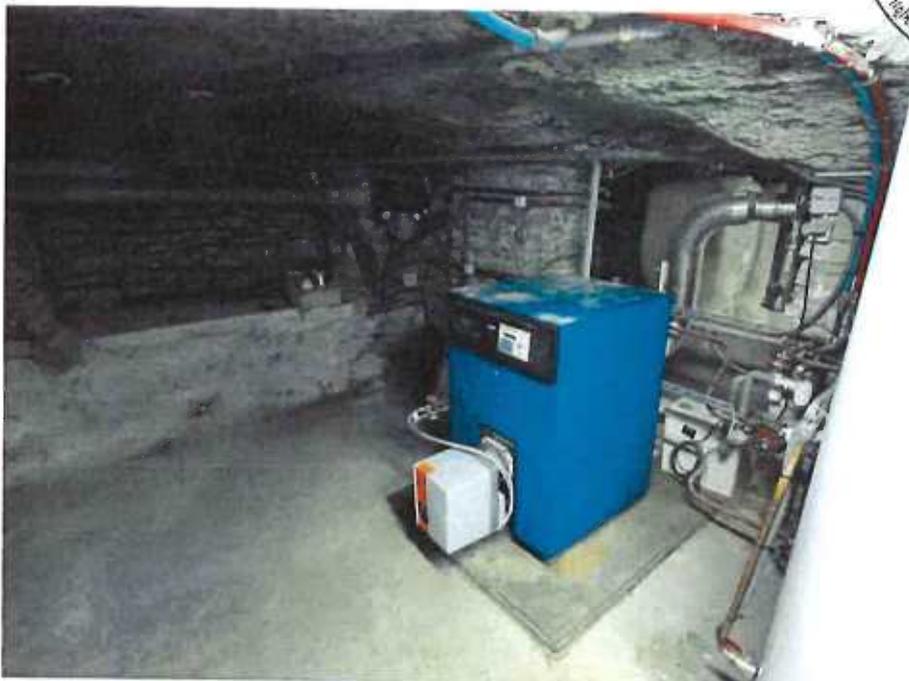
Dans le dégagement se trouve, à côté de l'escalier permettant d'accéder aux étages, une porte permettant d'accéder à une très belle **cave**, dans laquelle se trouve deux cumuls, ainsi que la chaudière fioul avec sa cuve (Photos n°39 à 46).

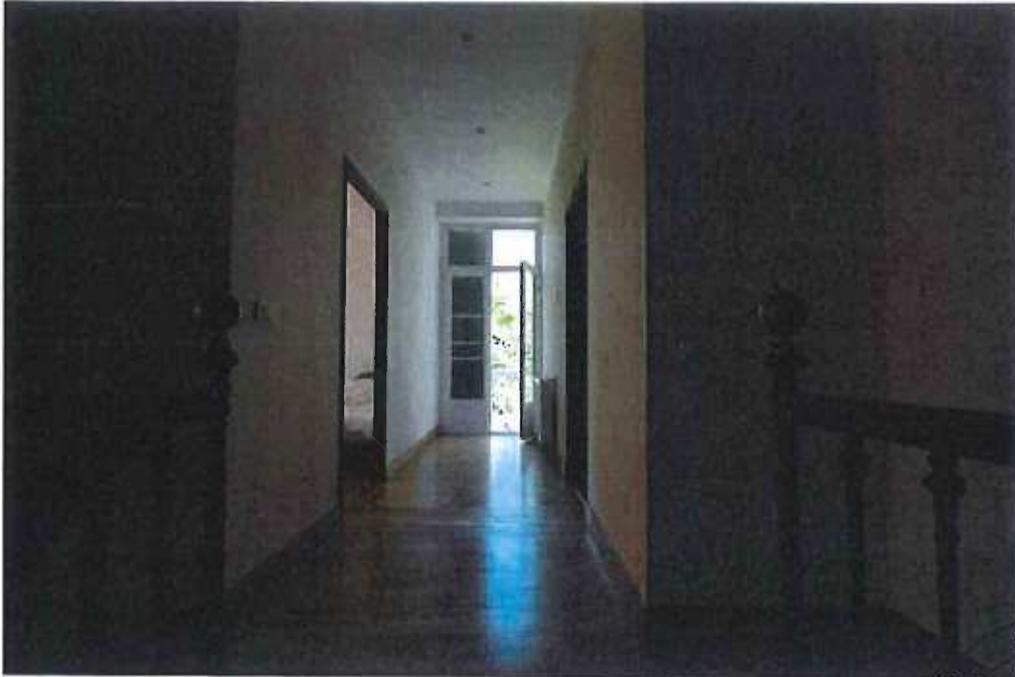
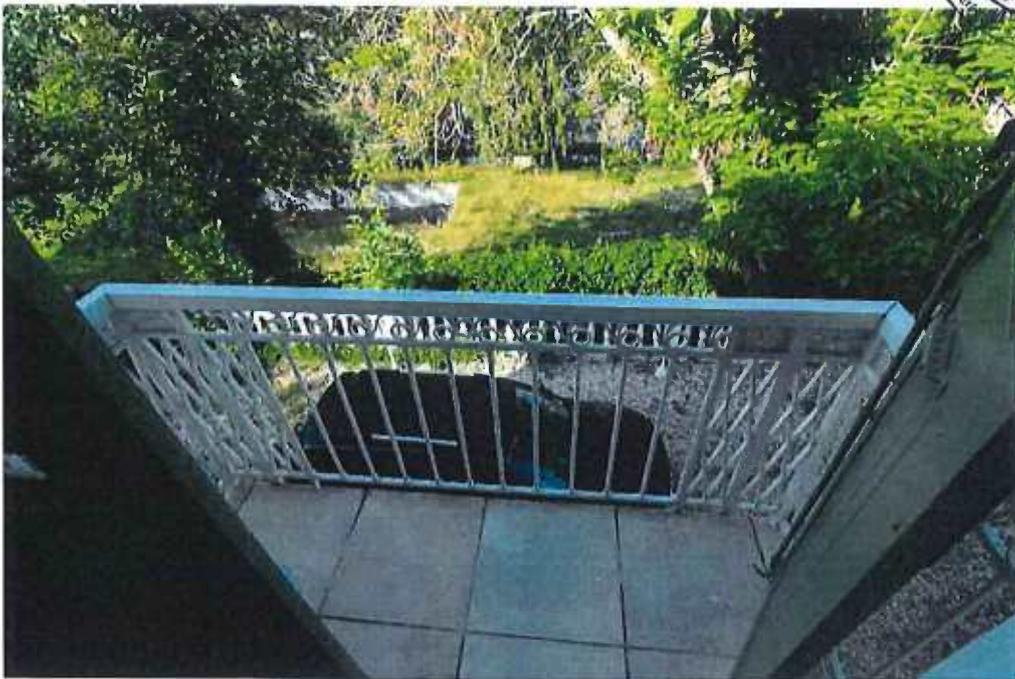
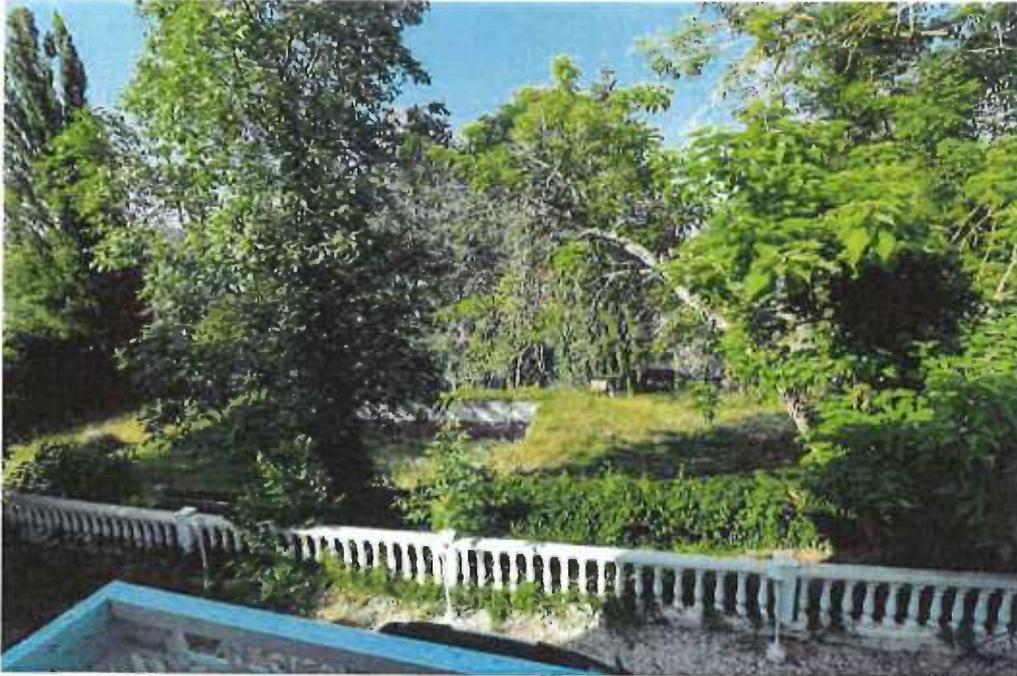
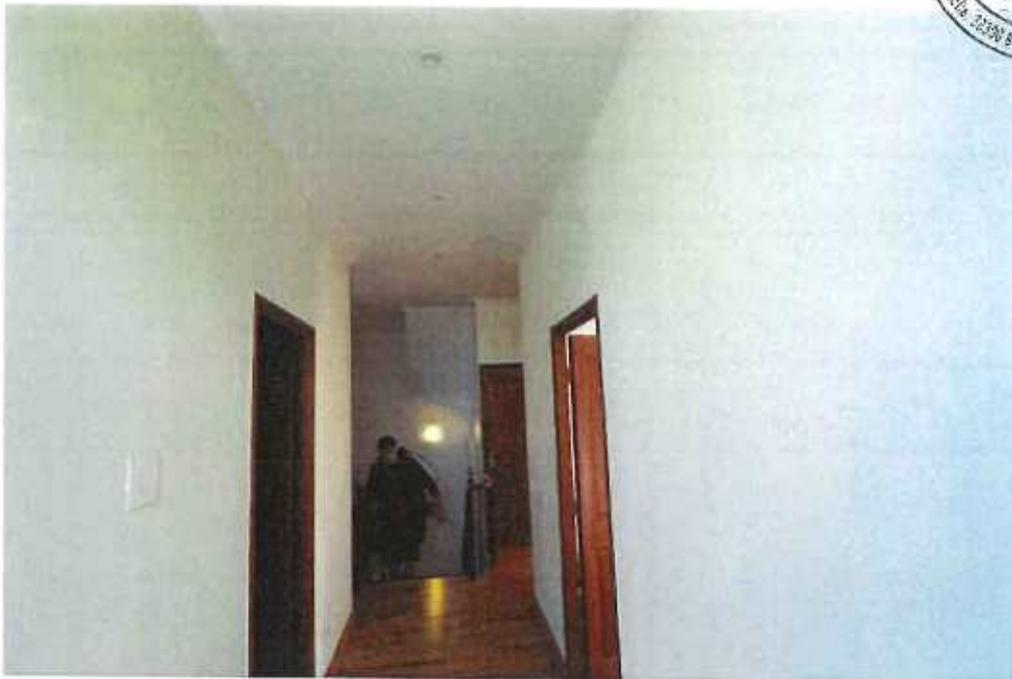
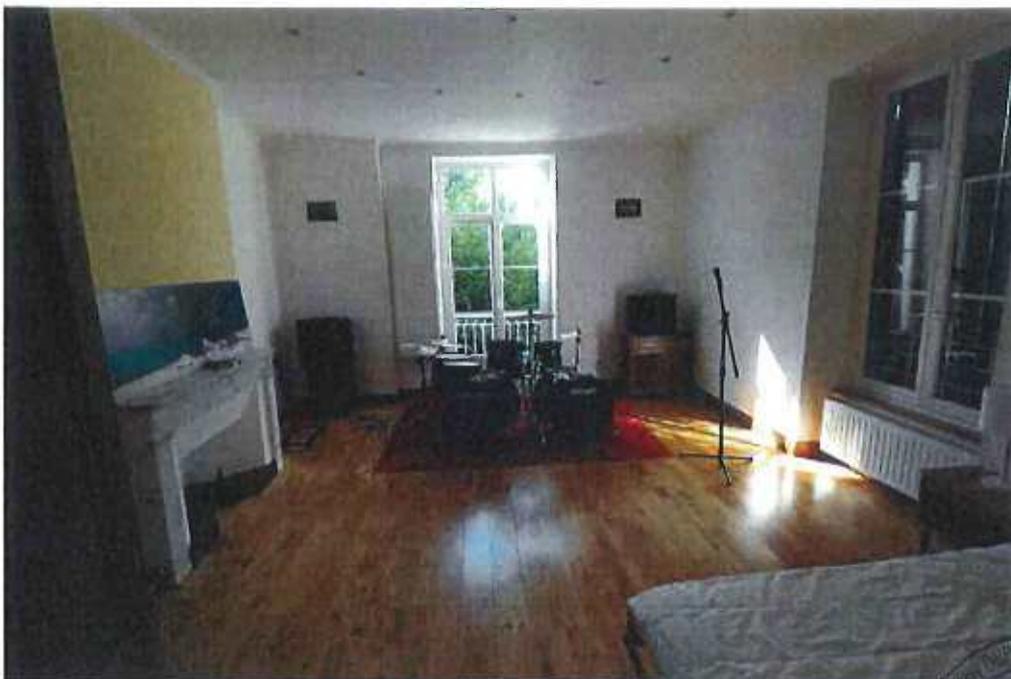
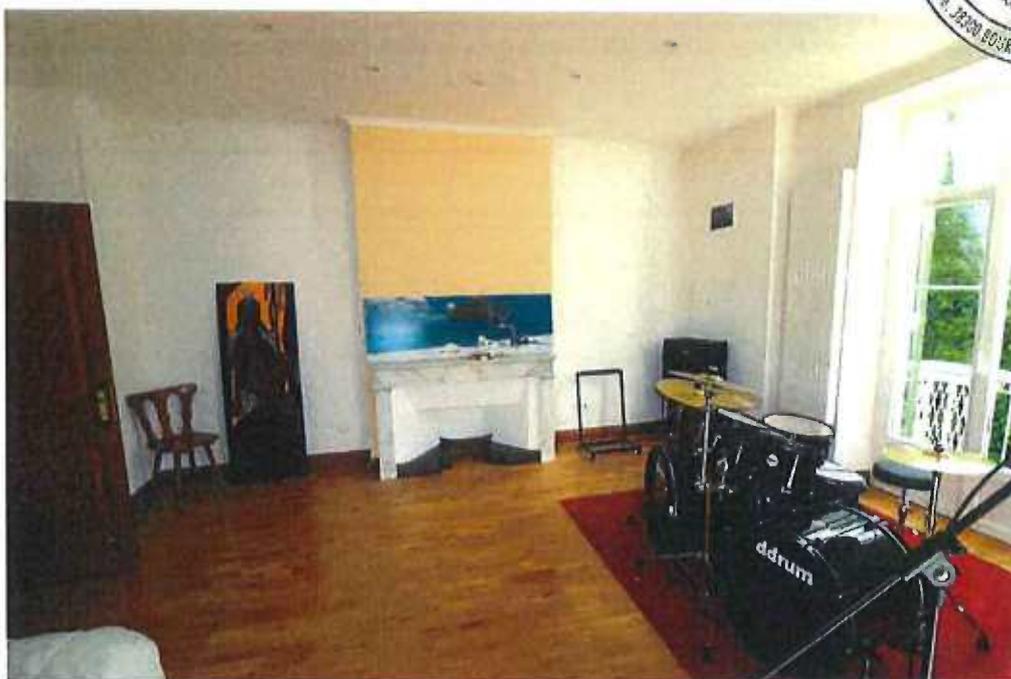
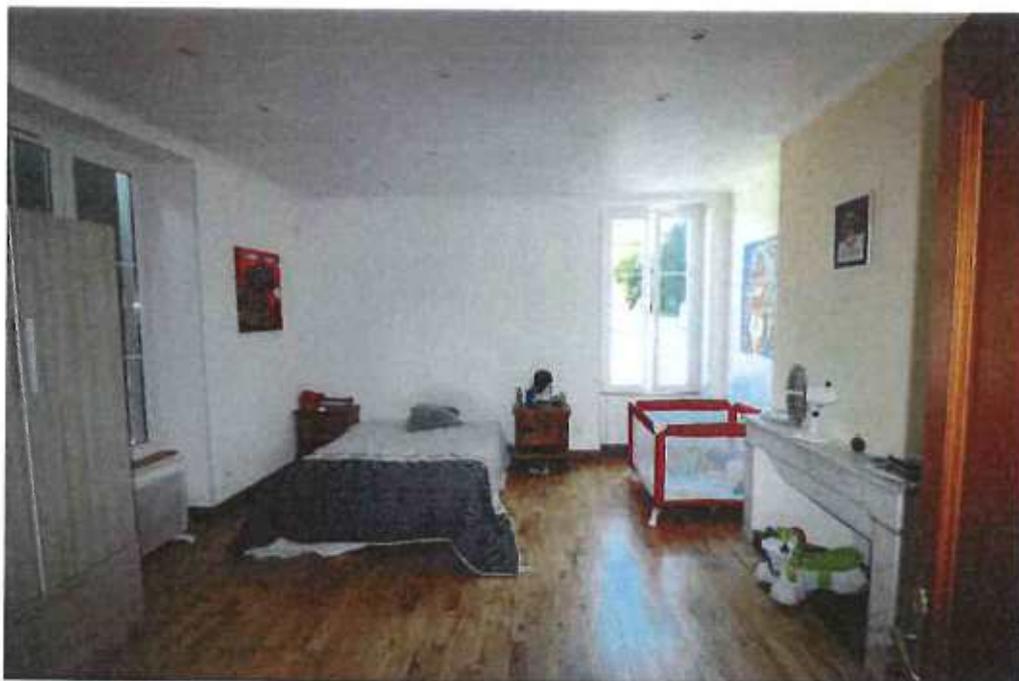
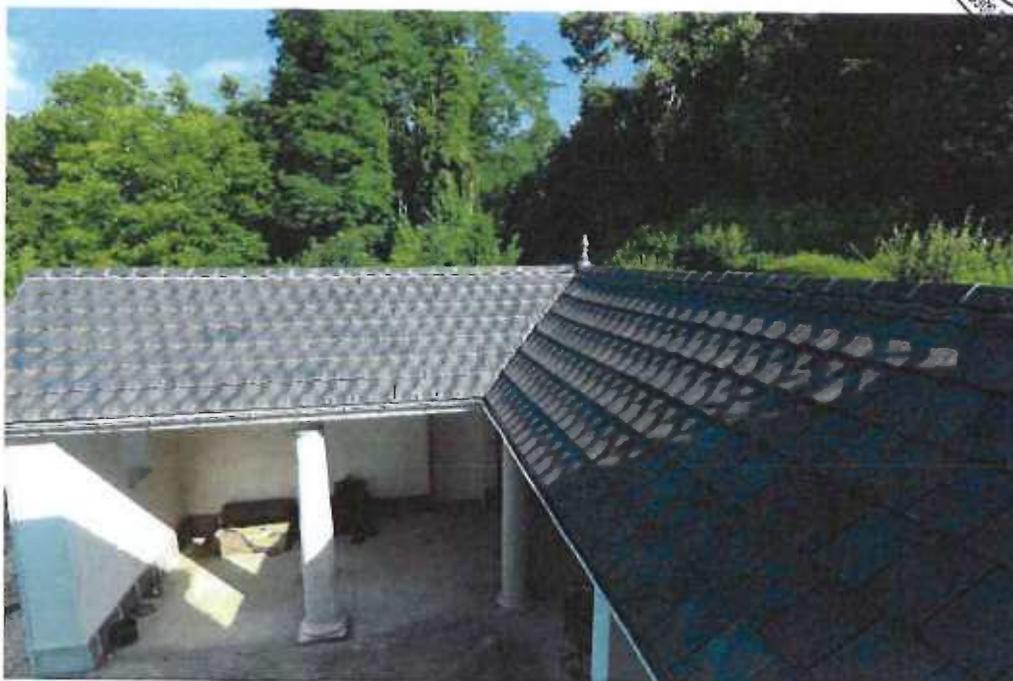
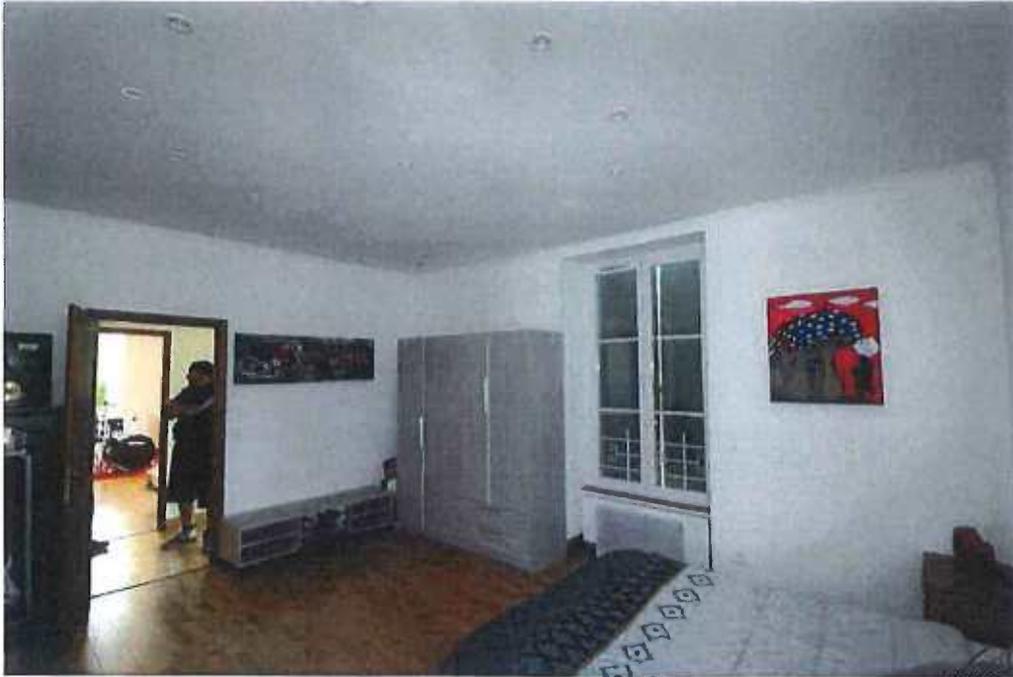
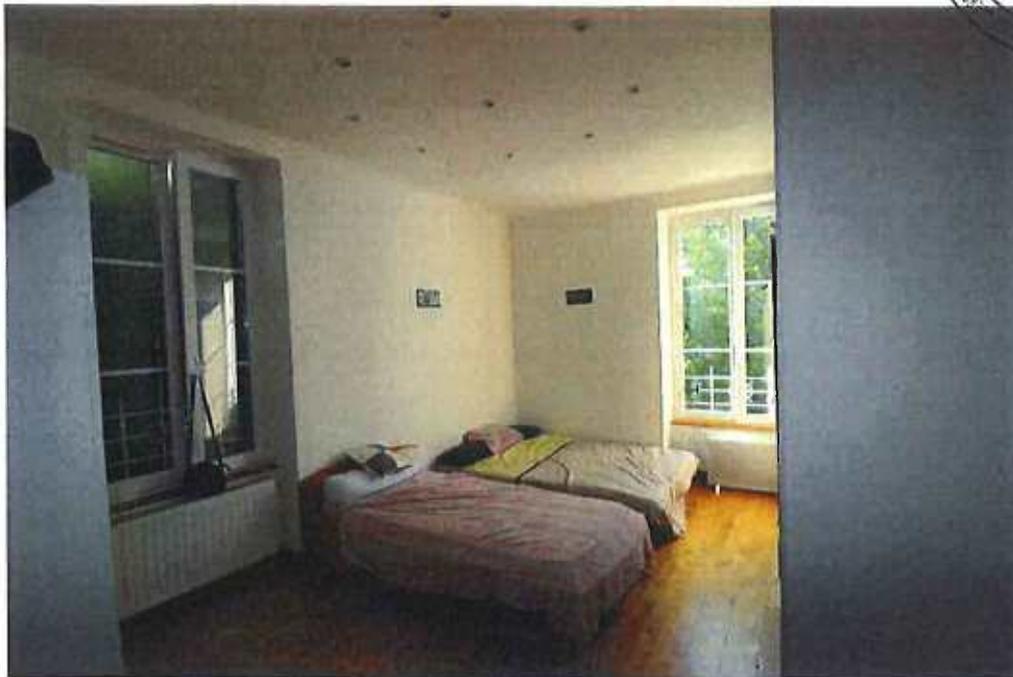
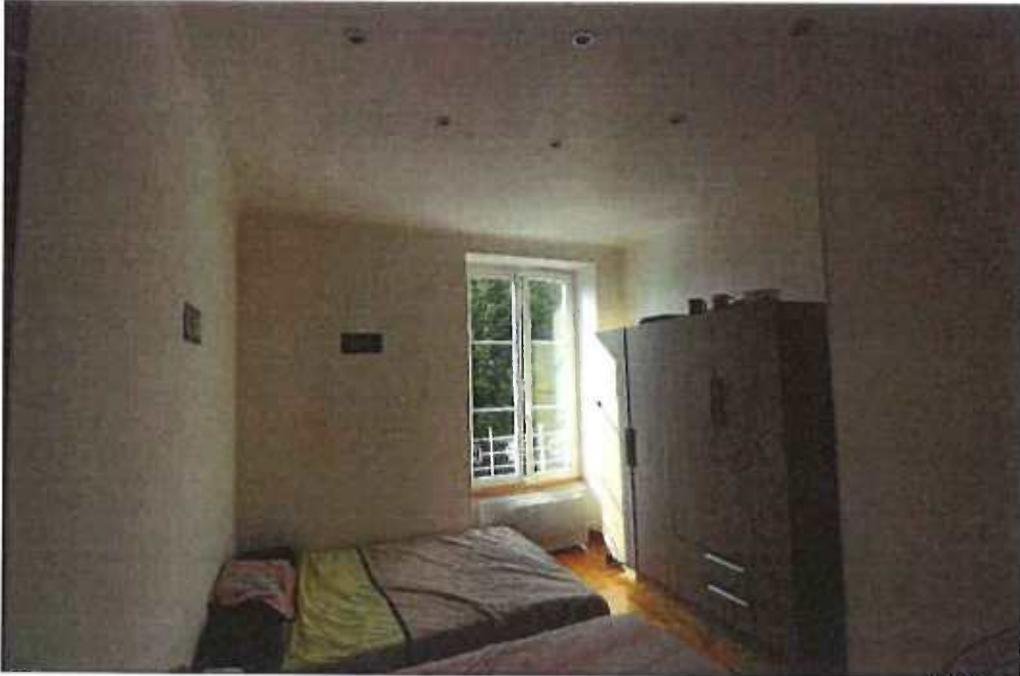
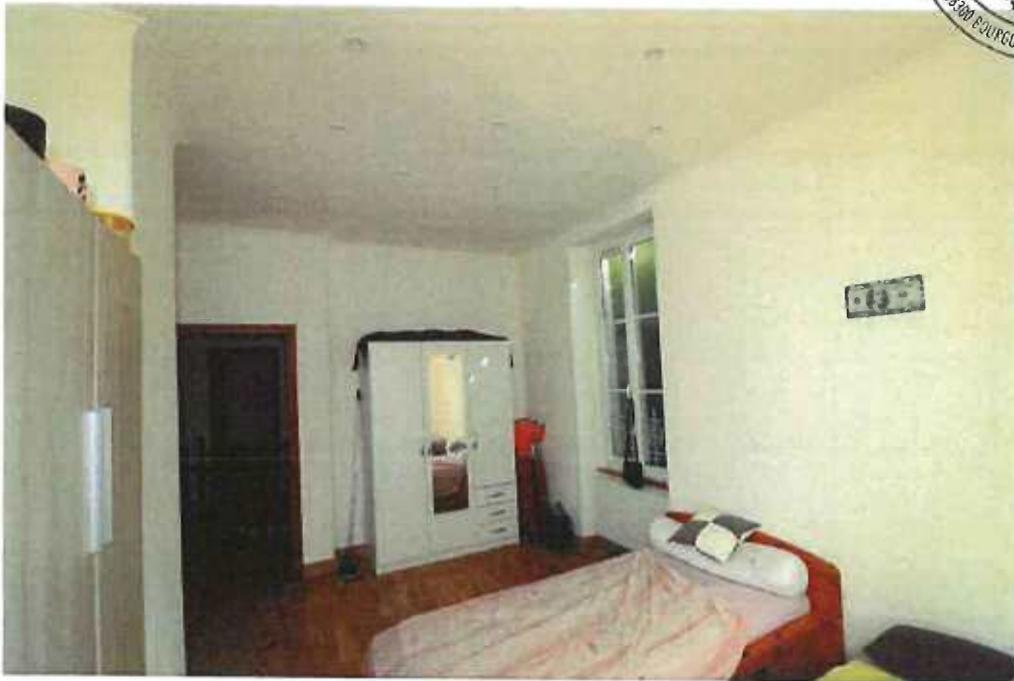
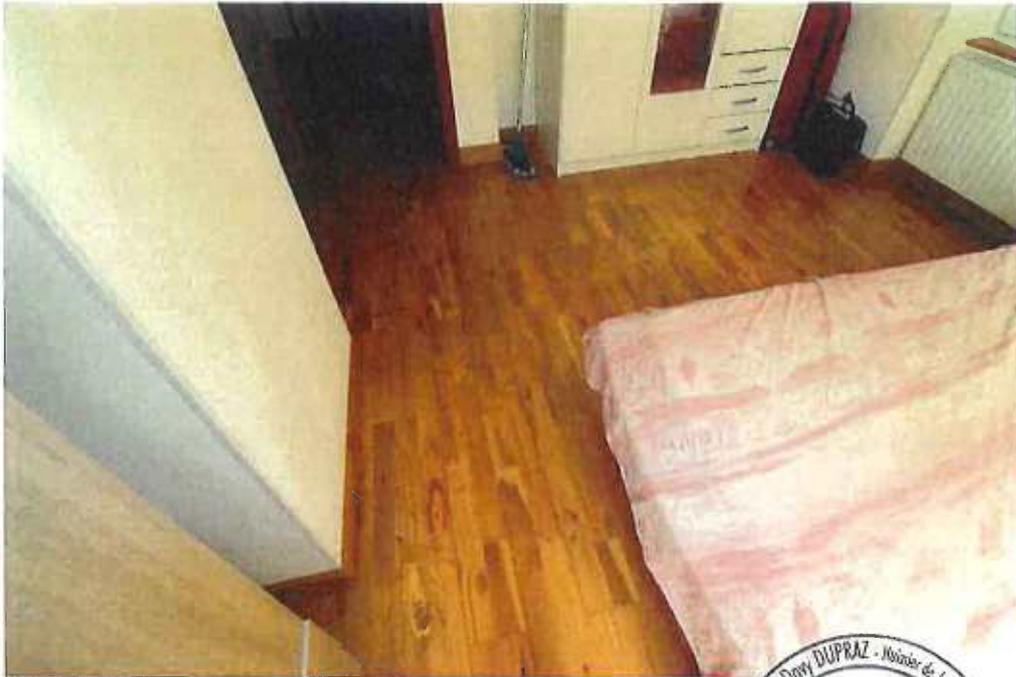
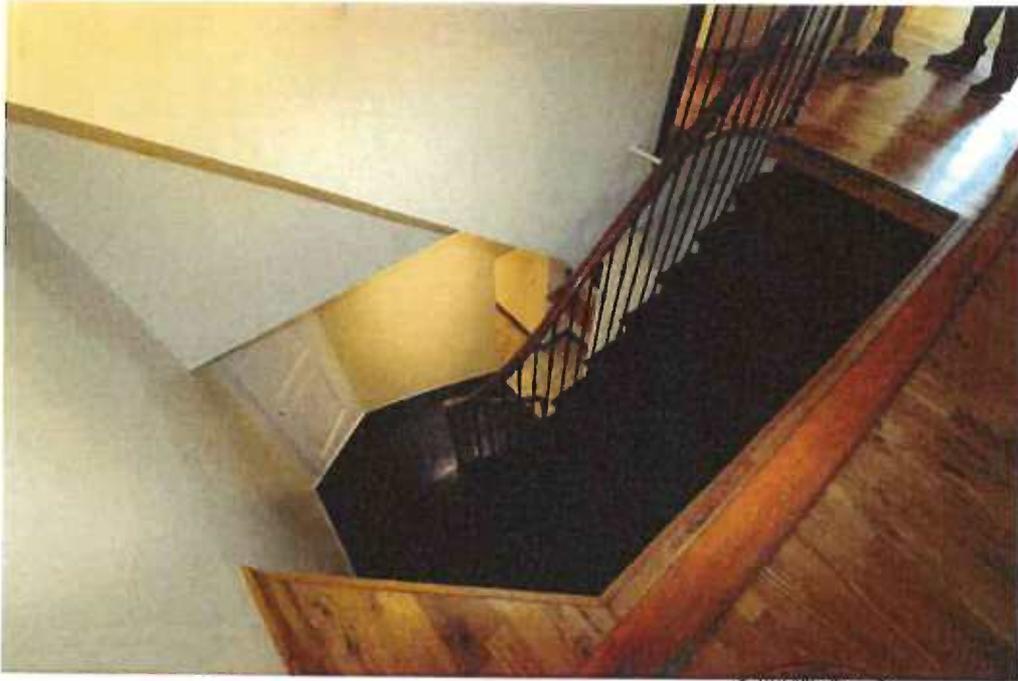
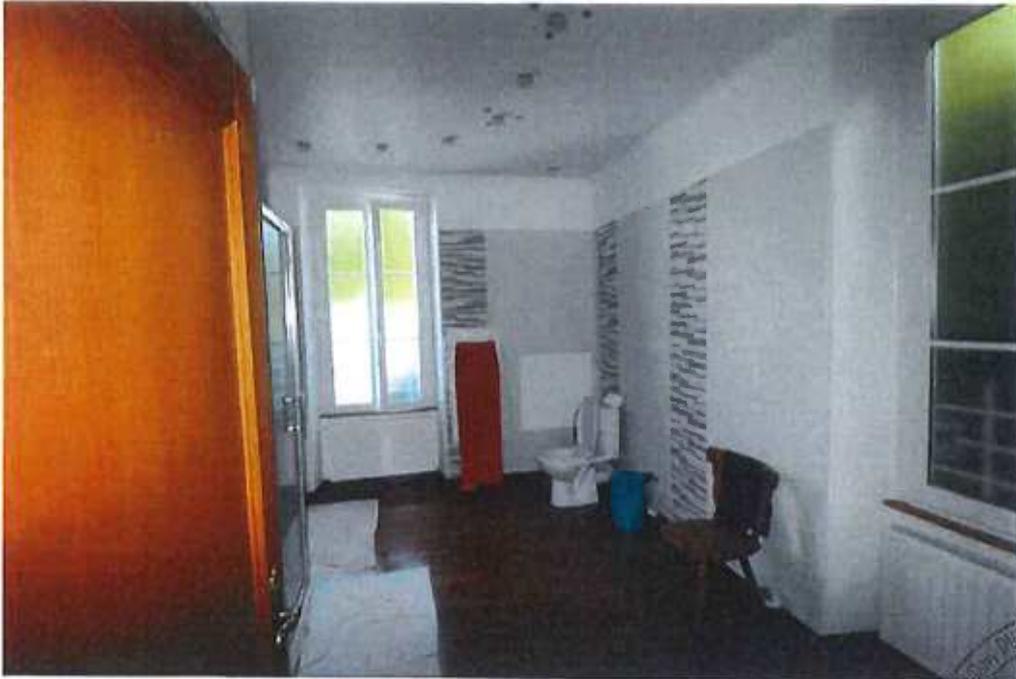
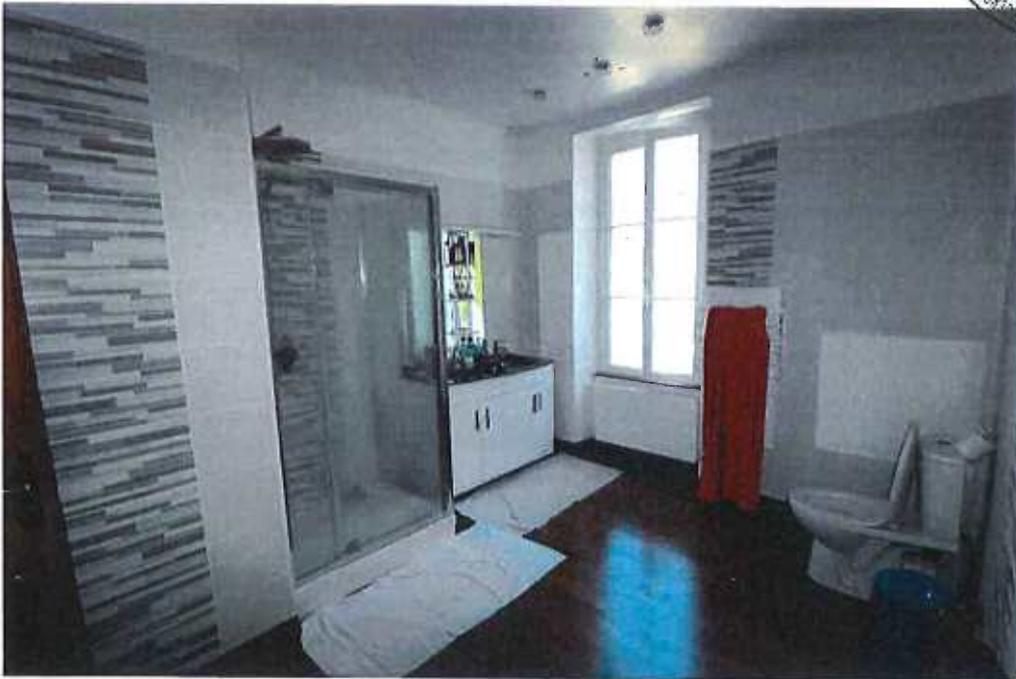
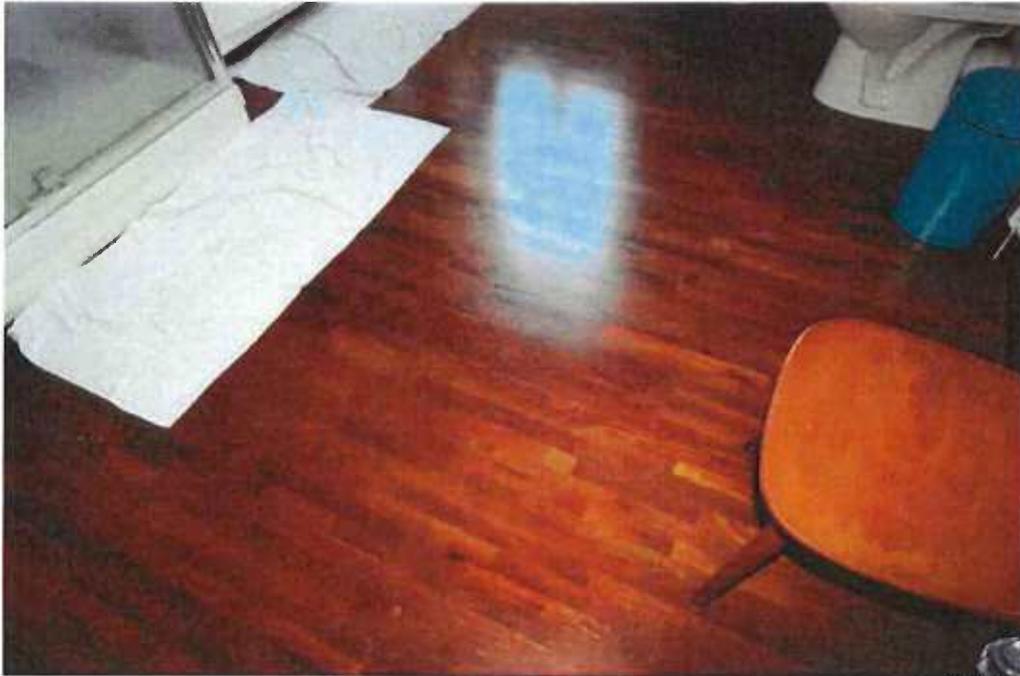
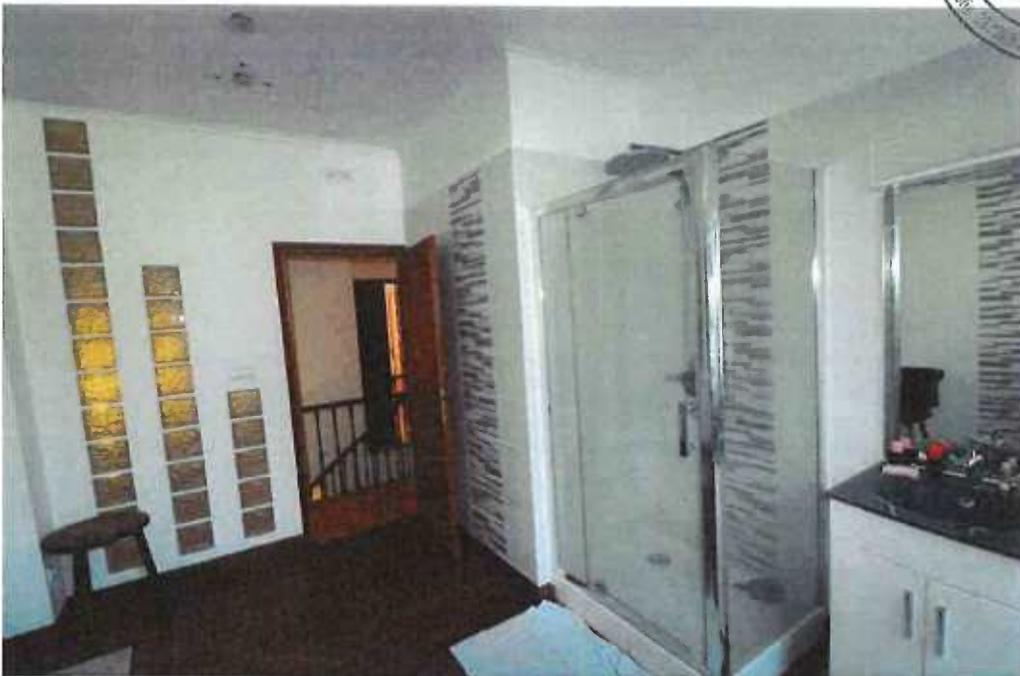
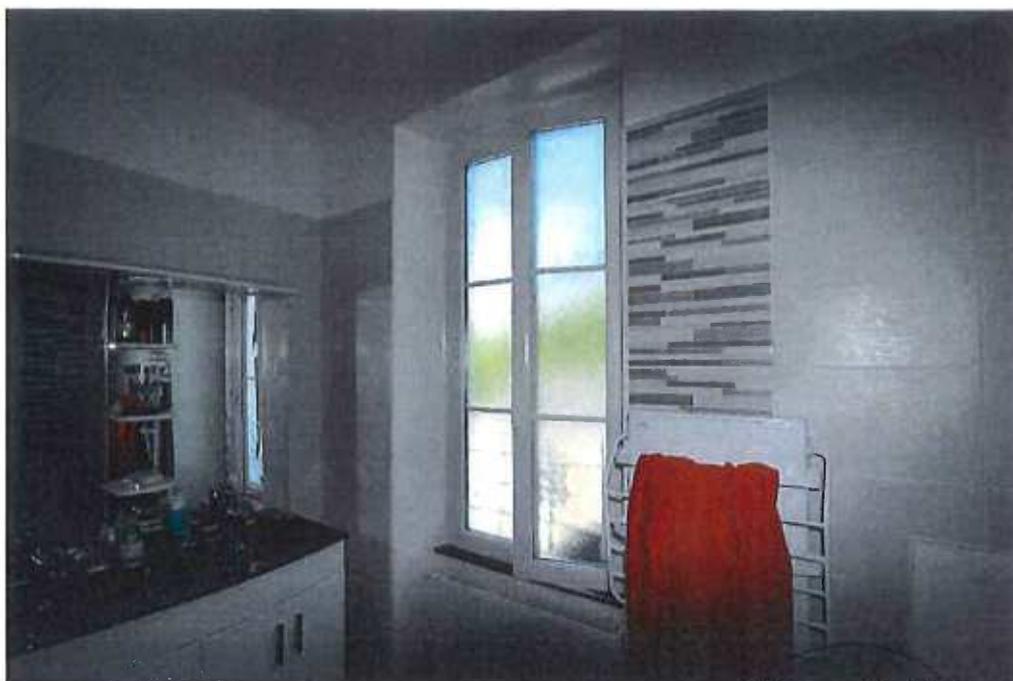
Je me rends ensuite au premier étage (Photos n°47 à 67) via un escalier en bois en bon état, où se trouvent un palier, trois chambres, une salle d'eau et un WC.

A cet étage, les murs sont en excellent état.

Le sol est en parquet de qualité en très bon état.

Les portes sont en bois, en très bon état.
