Procès-Verbal de description

PROCES VERBAL DE DESCRIPTION

Sur la commune de **LA CHAPELLE DE LA TOUR (38110)**, **75 route des Ayes**, une maison à usage d'habitation avec terrain attenant, cadastrée section AE 0017.

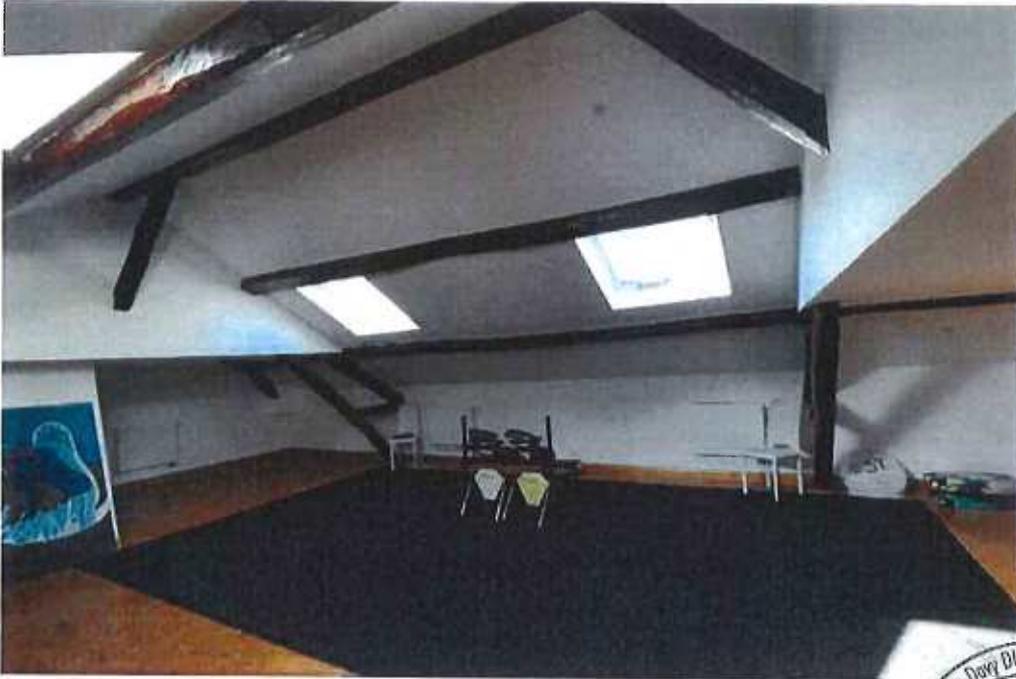
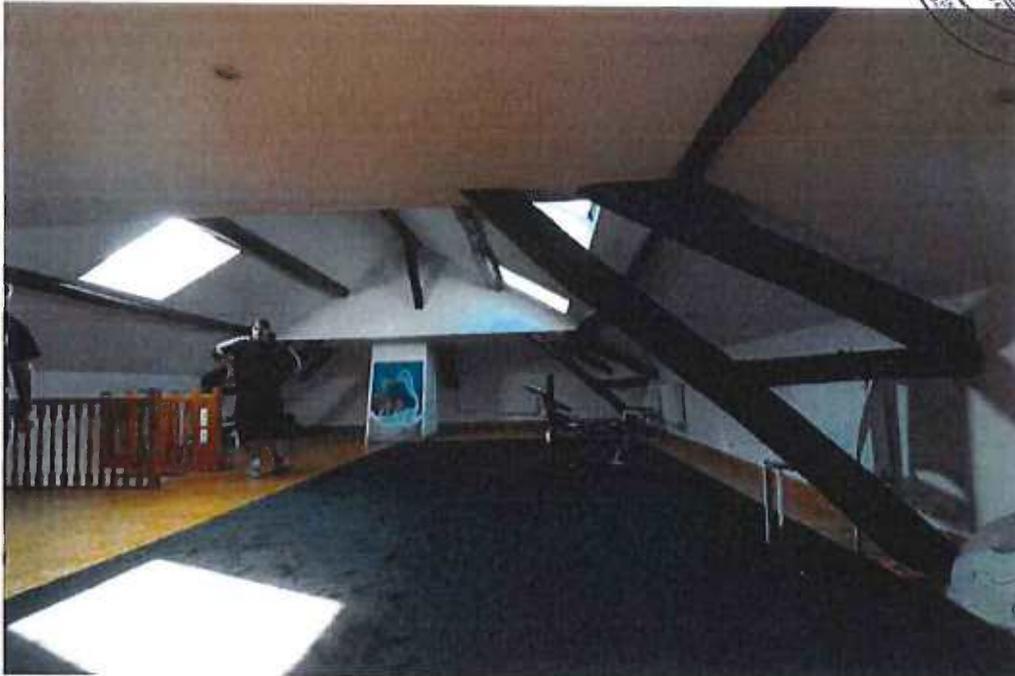
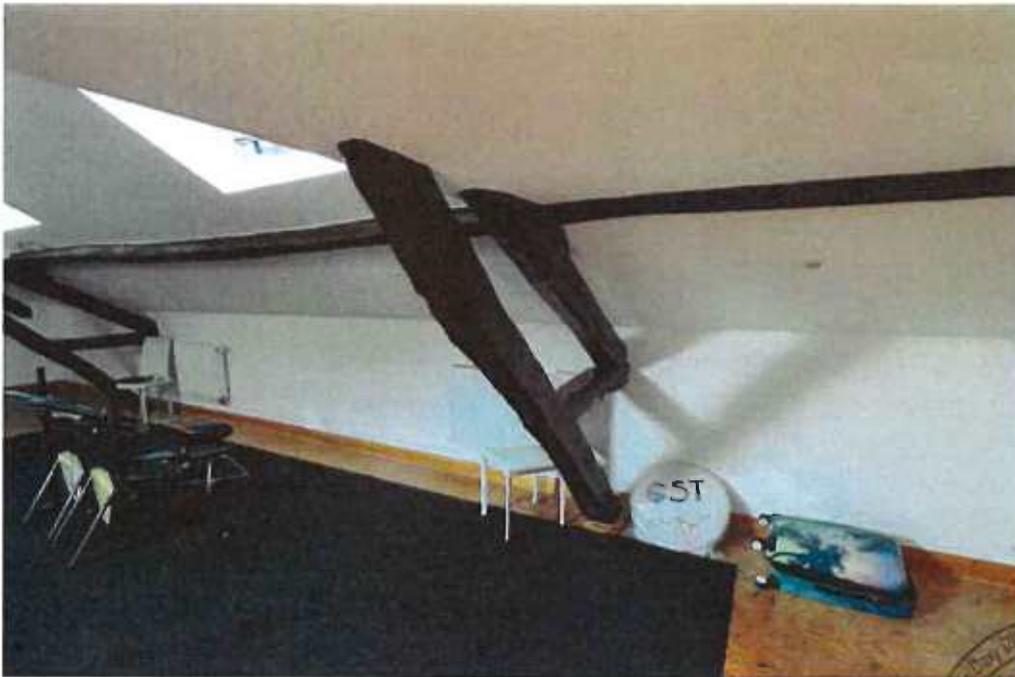
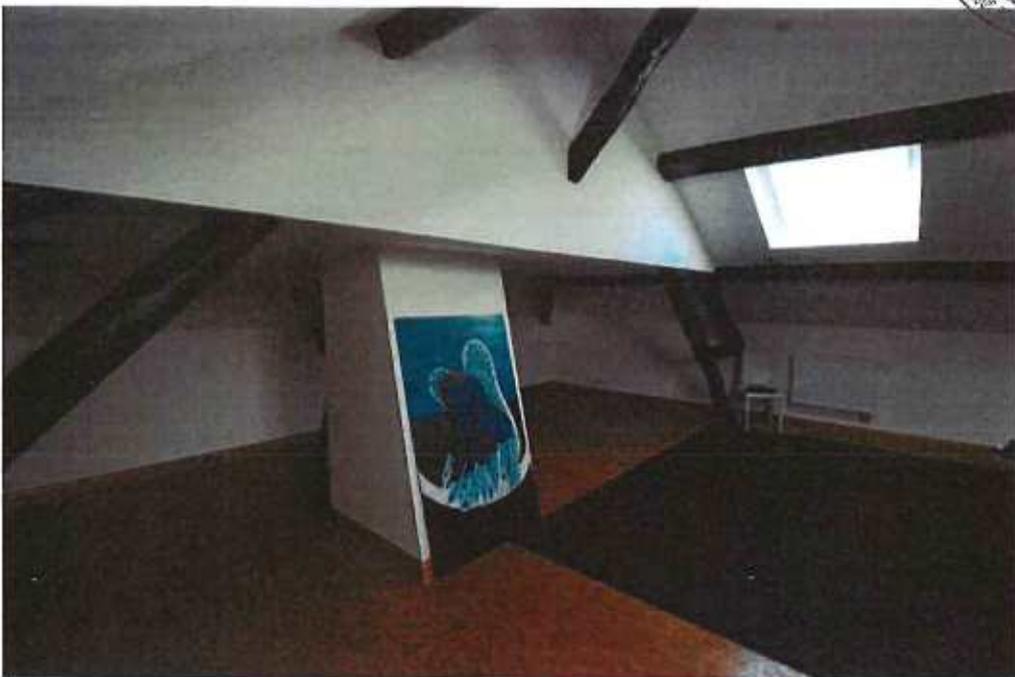
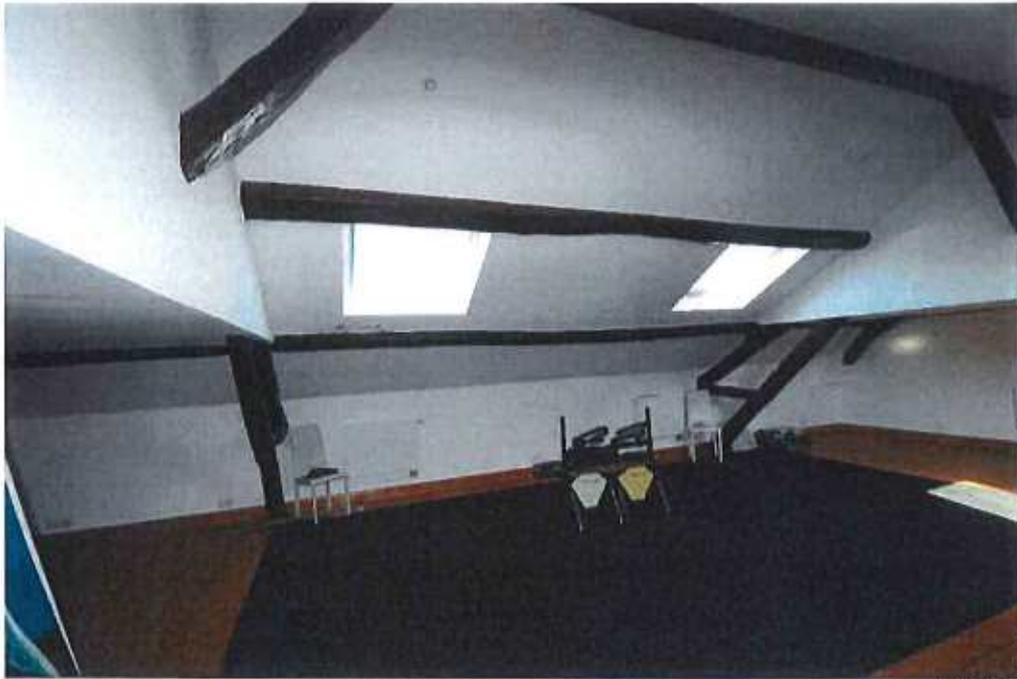
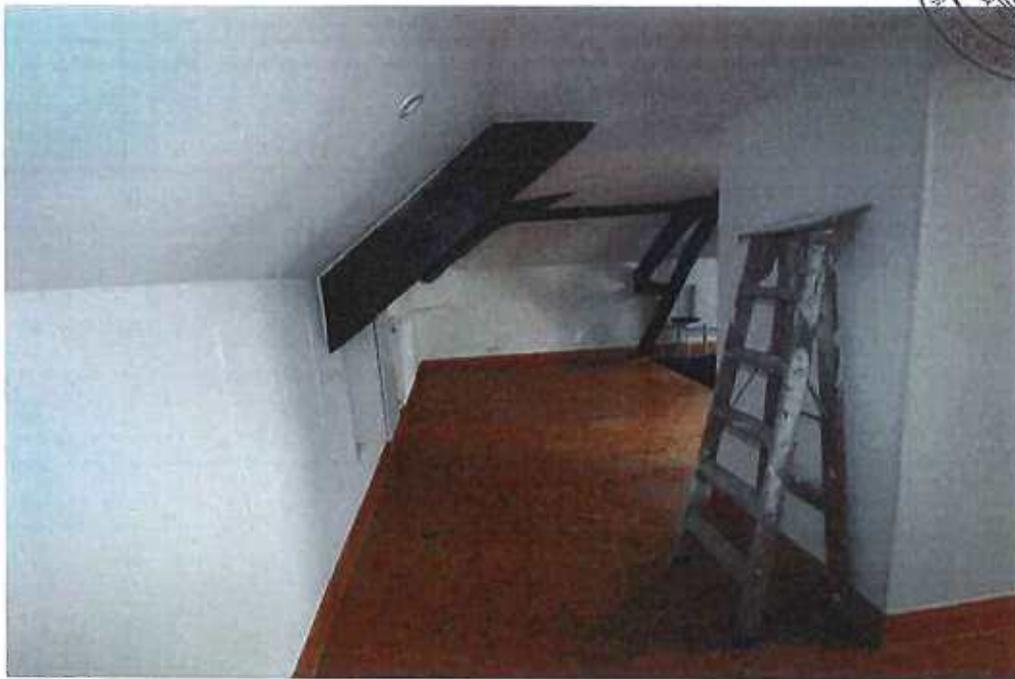
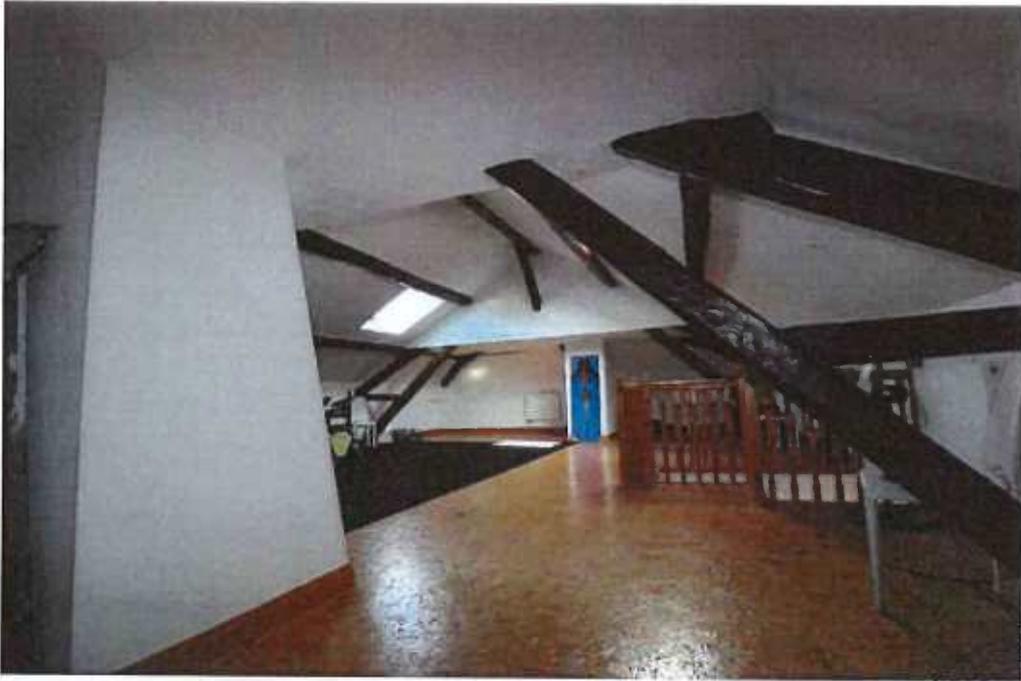
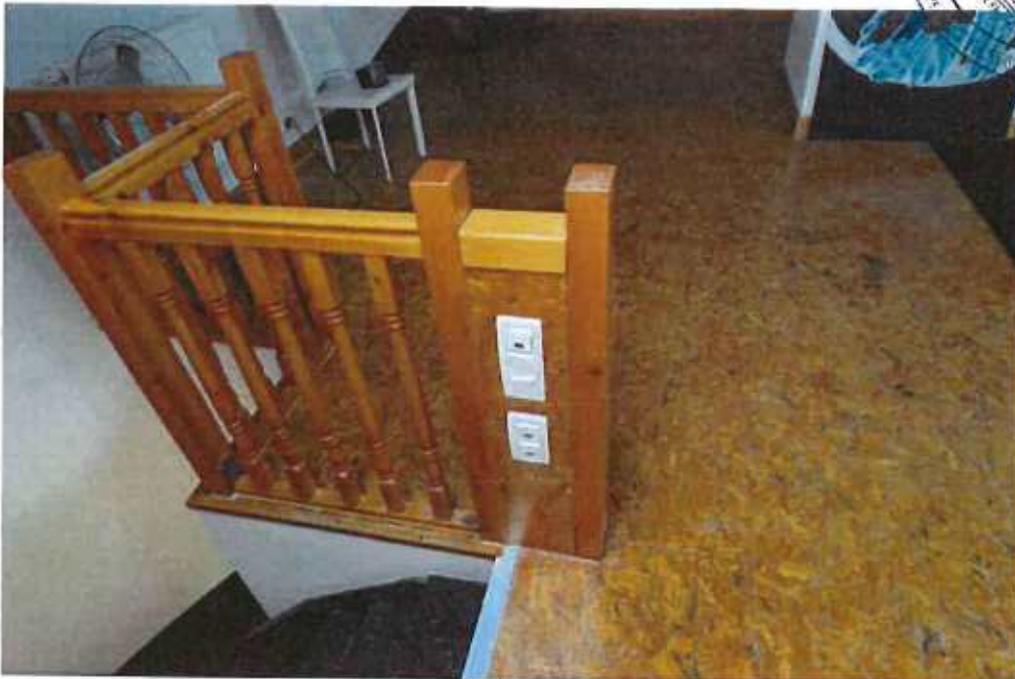
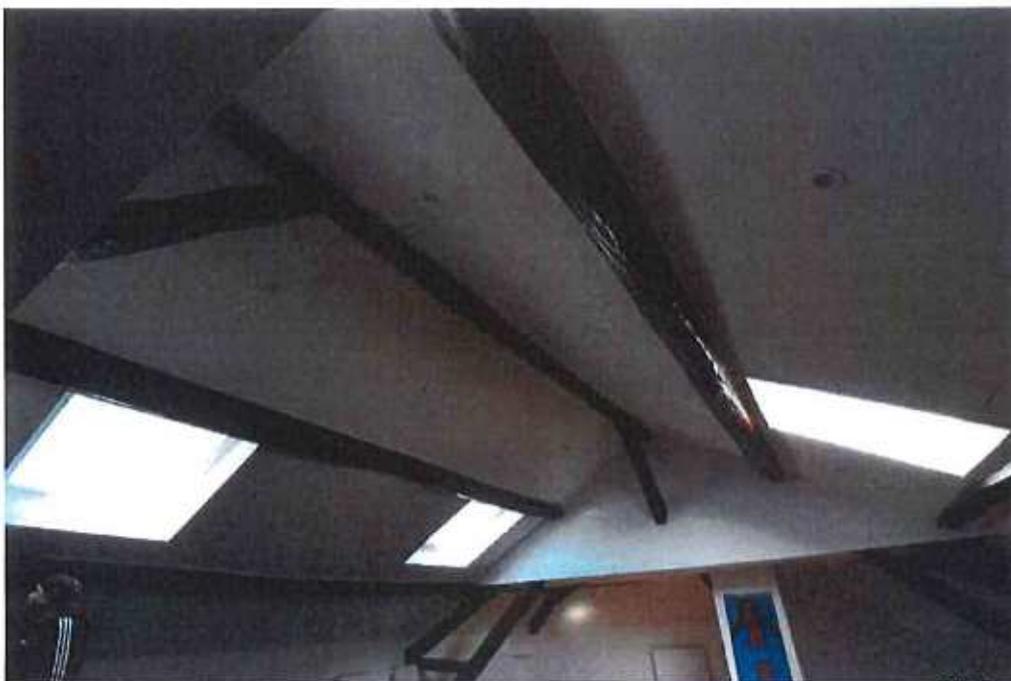
Je me rends enfin au **deuxième étage** (Photos n°68 à 79), accessible depuis un escalier en bois en bon état situé à côté de la chambre n°1.

Comme partout ailleurs dans la maison, les murs et le sol sont en excellent état, des spots LED sont installés au plafond.
