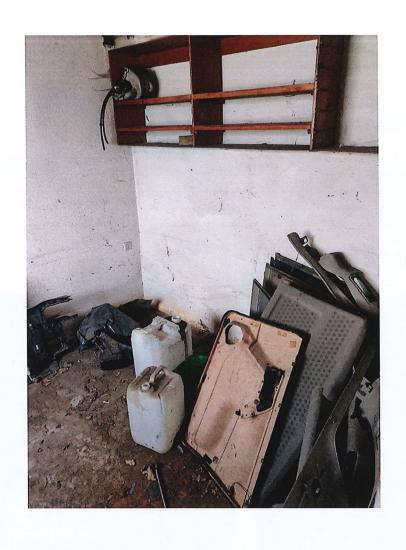
# 4. <u>Pièce n°3</u>

Matériaux	Etat
Sol	Dalle brute	Mauvais état
Murs	Peinture	Mauvais état
Plafond	Lambris

Présence de tags sur les murs.

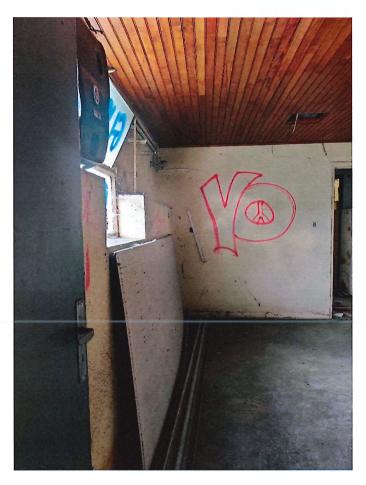
#### 5. Pièce n°4

Le plafond, les murs ainsi que le sol sont en très mauvais état.

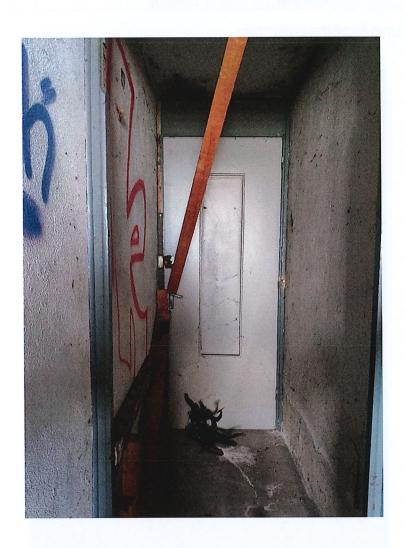
# 6. <u>Pièce n°6</u>

Présence d'une fenêtre avec tag.

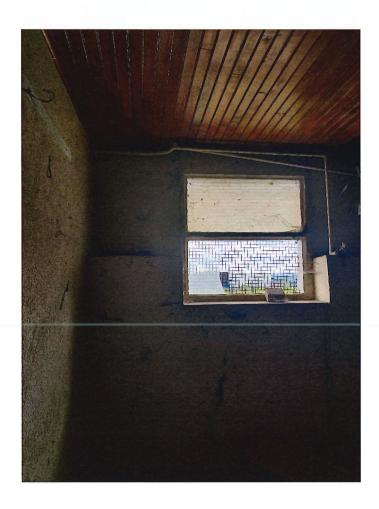
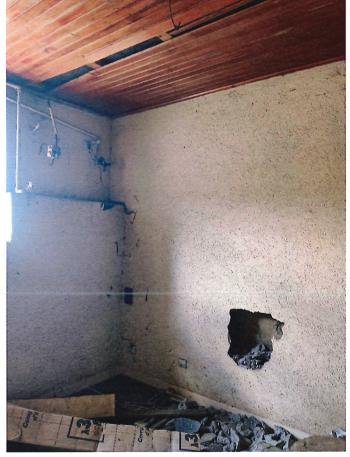
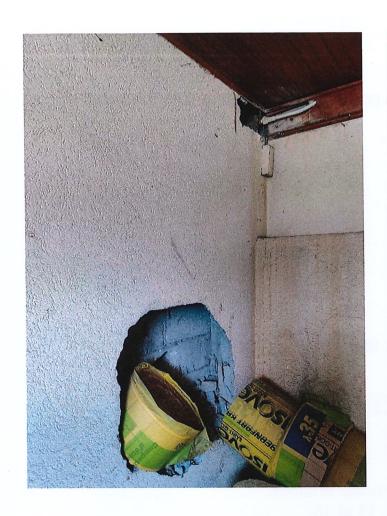
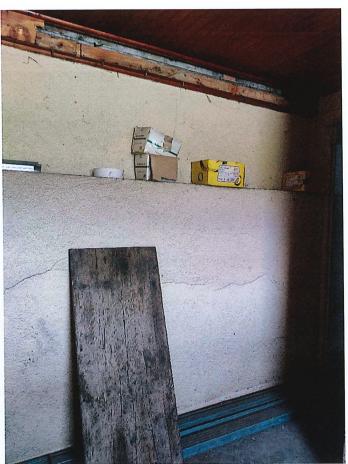
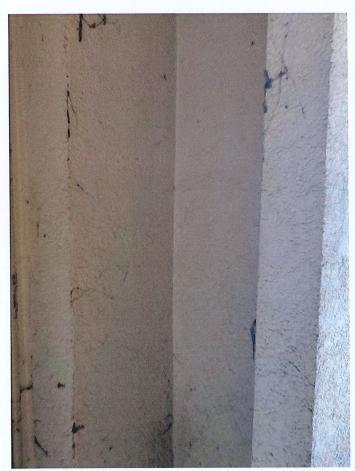
## 8. <u>Pièce n°7</u>

Présence de nombreuses traces et de deux trous sur les murs.

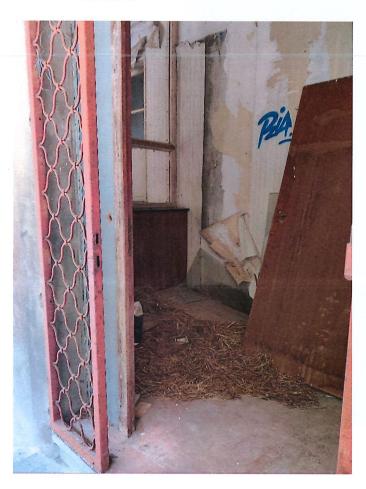
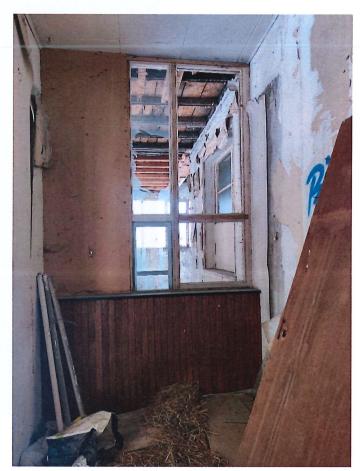
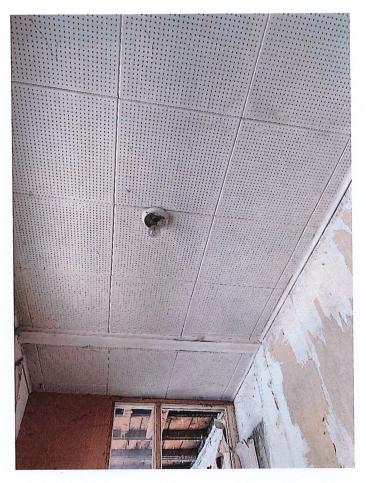
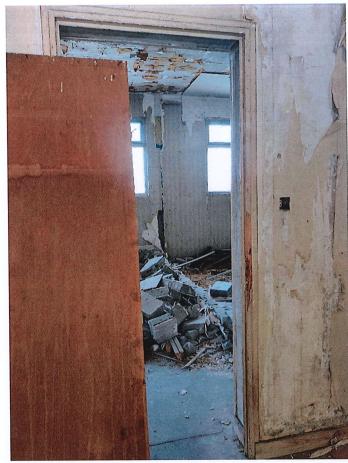
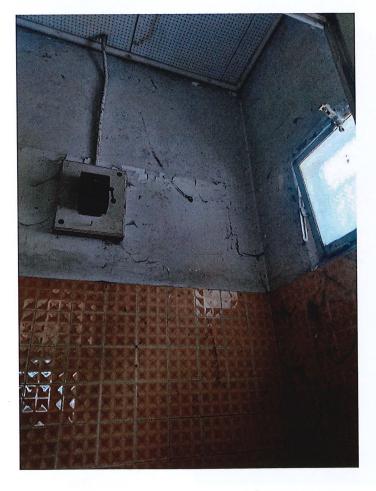
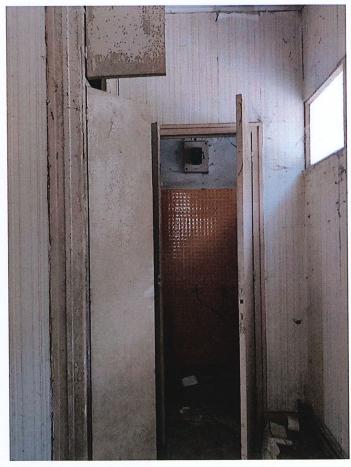
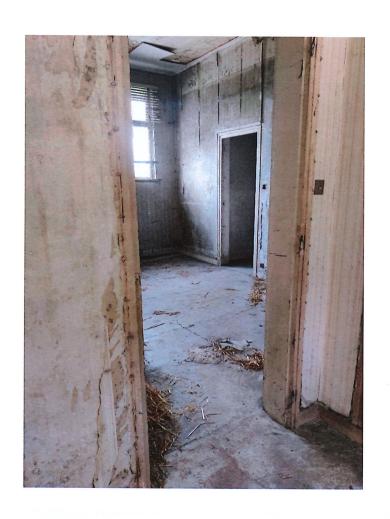
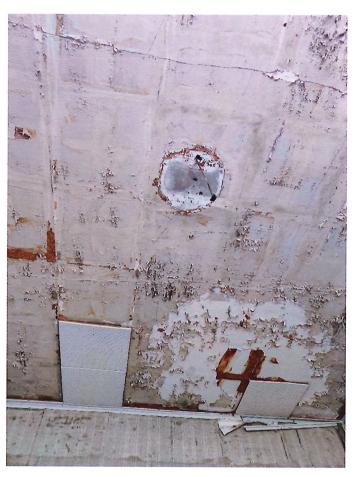
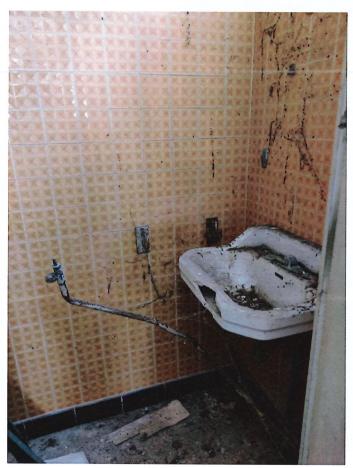
#### 1. Pièce n°16

Absence de porte d'entrée.

La tapisserie est arrachée à de nombreux endroits.

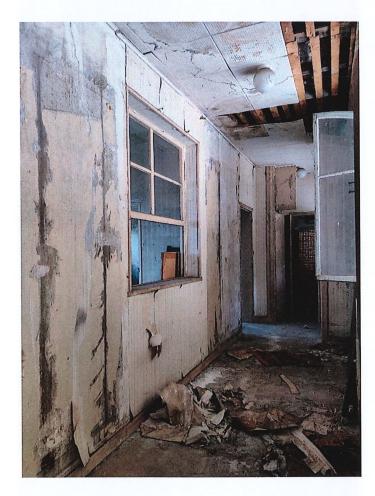
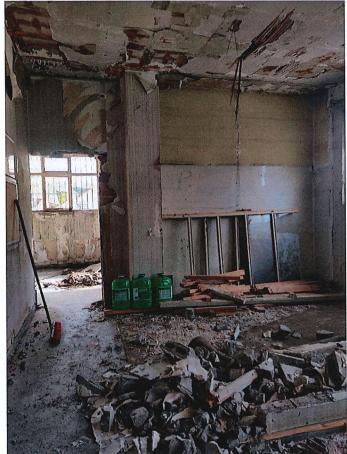
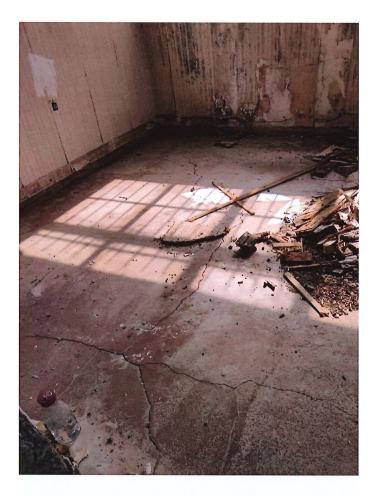
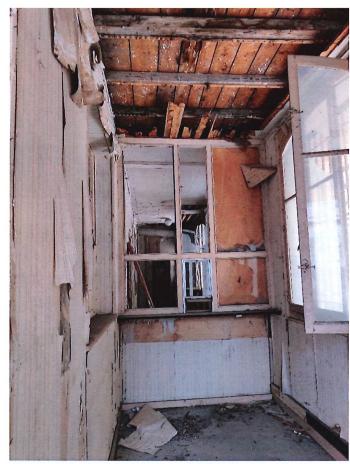
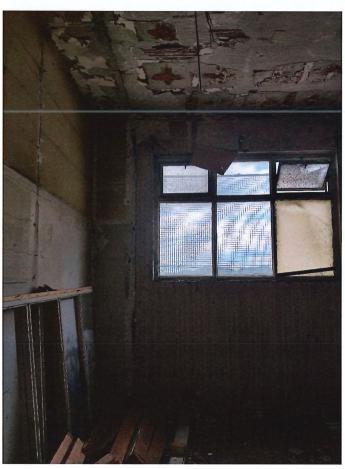
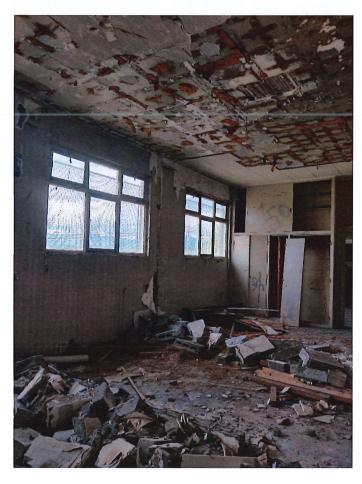
## 2. <u>Pièce n°14</u>

Les dalles au sol comportent des fissures. Présence de traces foncées sur les murs. Présence de fenêtres dont les vitres sont cassées.

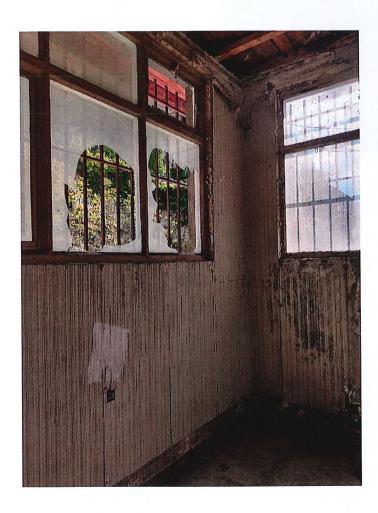
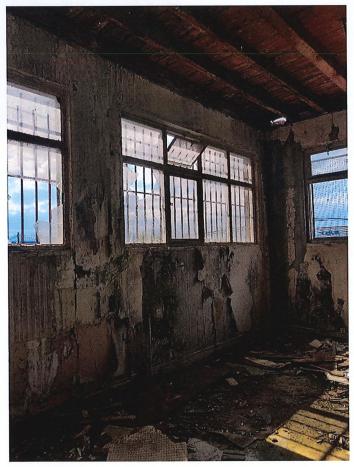
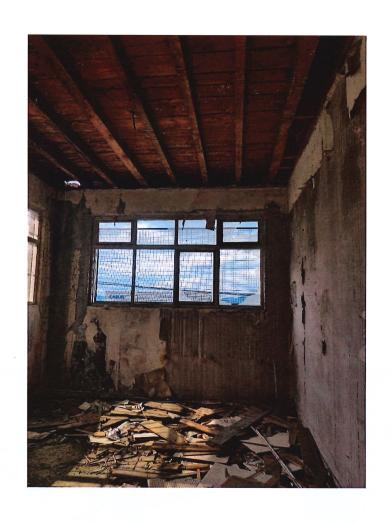
## 3. <u>Pièce n°15</u>

Les dalles au sol comportent des fissures.

Présence de traces foncées sur les murs.

Présence de fenêtres dont les vitres sont cassées.

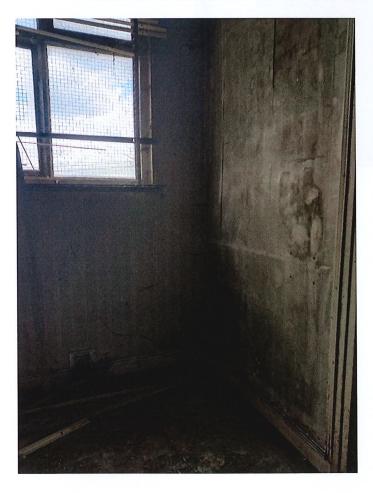
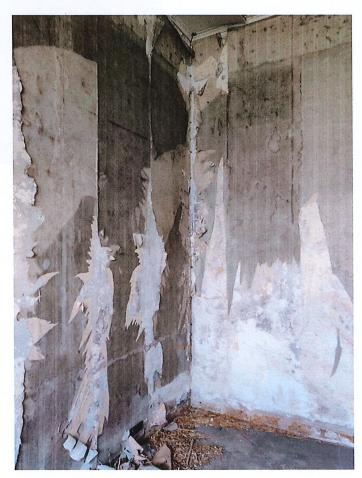
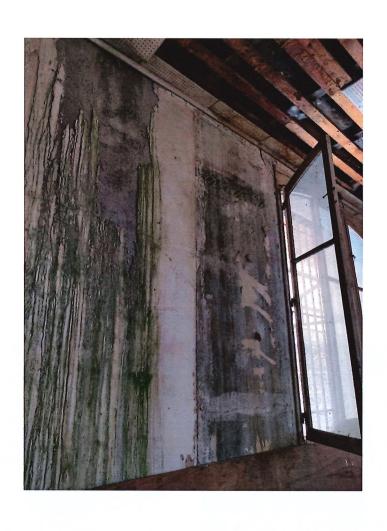
### 4. <u>Pièce n°13</u>

Présence de traces noires sur la tapisserie.

Présence d'un trou dans l'un des murs.

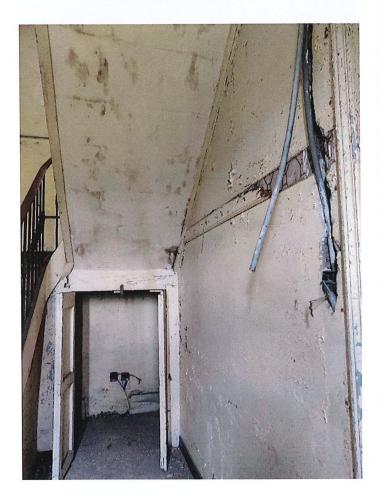
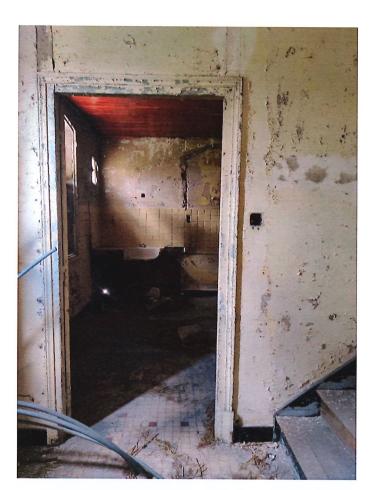
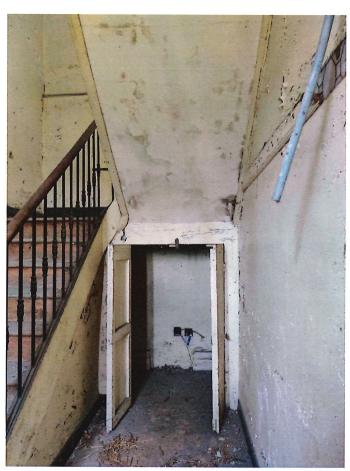
## 7. <u>Pièce n°10</u>

Présence de nombreuses traces sur les murs. Présence d'une fenêtre donnant côté route. Présence de l'escalier menant au 1er étage.

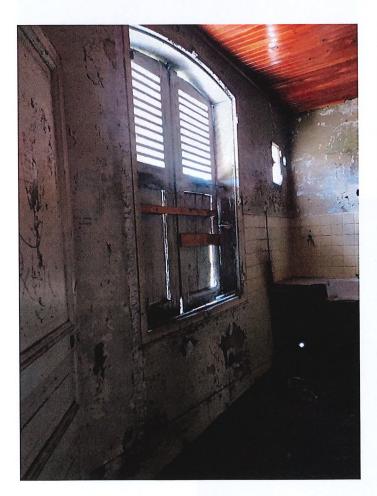
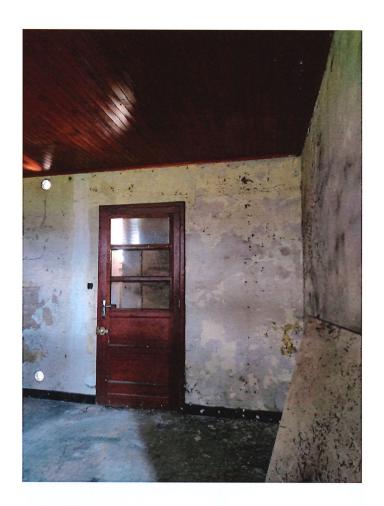
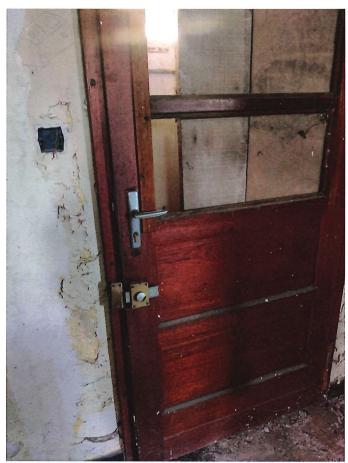
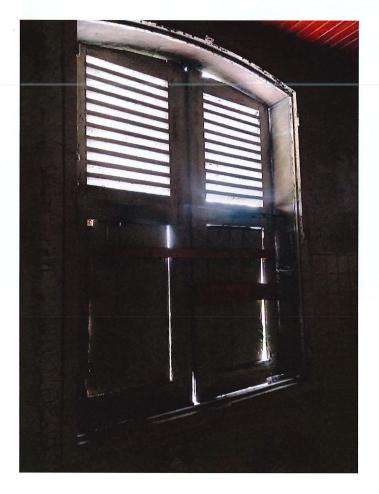
### 8. <u>Pièce n°9</u>

Les murs sont en mauvais état, présence de traces foncées et peinture écaillée.

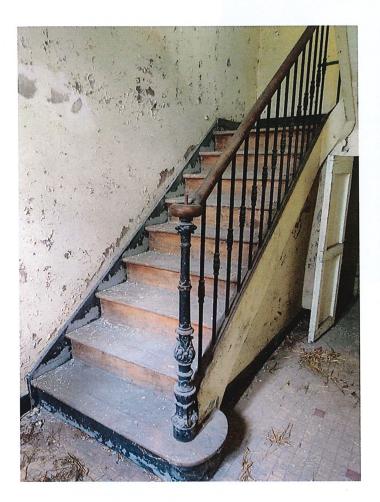
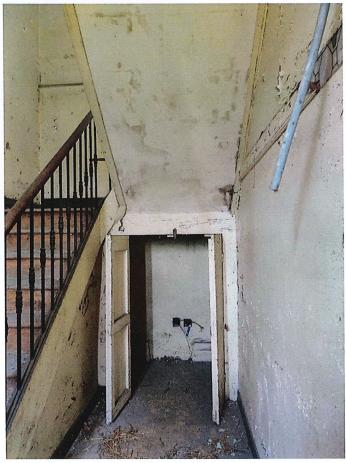
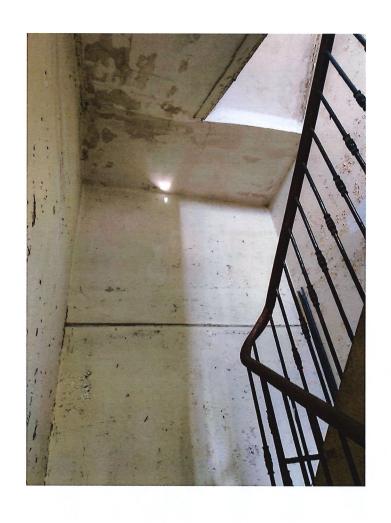
## D. <u>1er étage</u>

L'accès à l'étage se fait par un escalier en bois ancien. La montée d'escalier est en mauvais état, les murs peints comportent des traces et manques de peinture, tout comme le plafond.

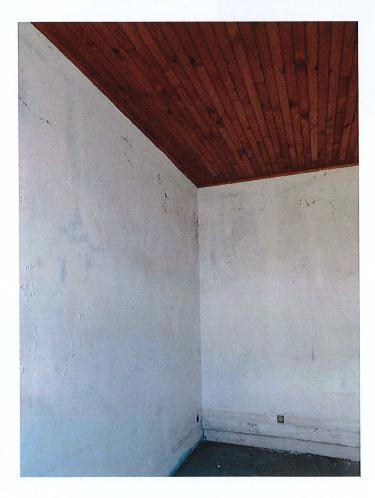
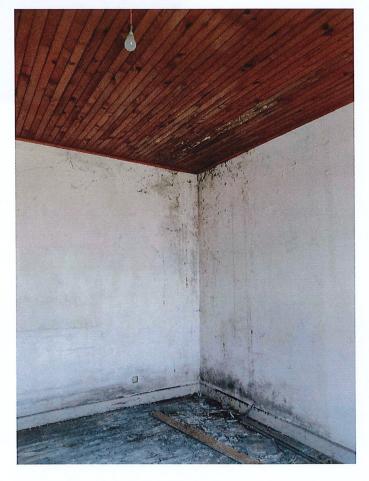
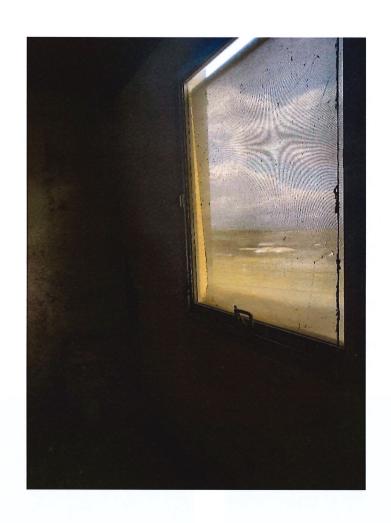
### 1. <u>Pièce n°19</u>

Présence de nombreuses traces foncées sur les murs Présence d'une fenêtre côté route. Le plancher bois est en mauvais état Aucune porte n'est présente

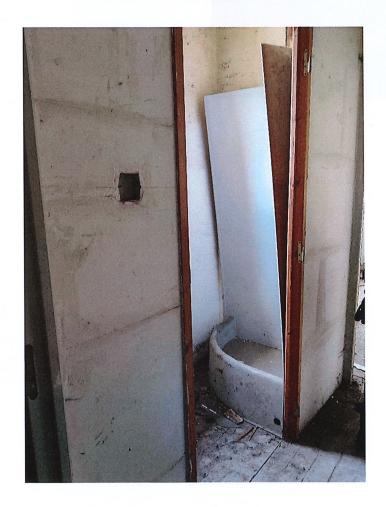
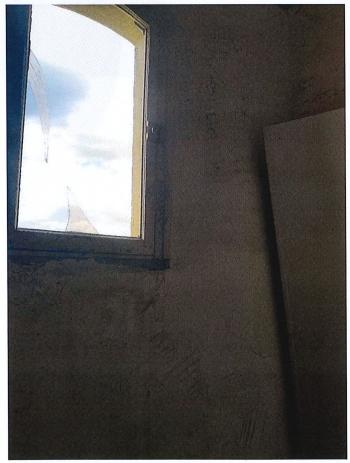
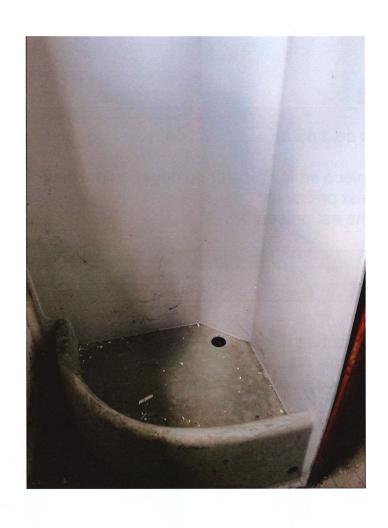
## 2. <u>Pièce n°18</u>

Les murs comportent de nombreuses traces Le sol est en mauvais état. Présence d'une fenêtre située côté route.

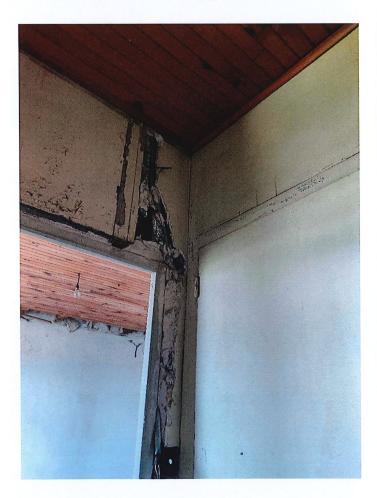
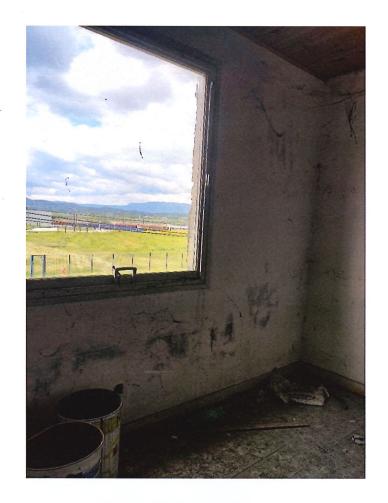
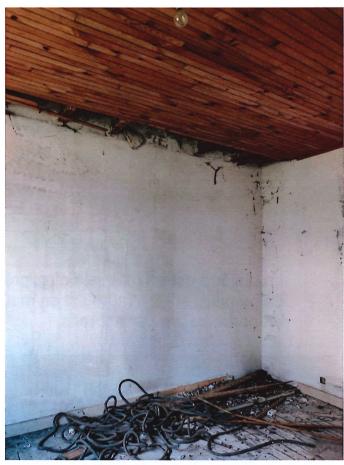
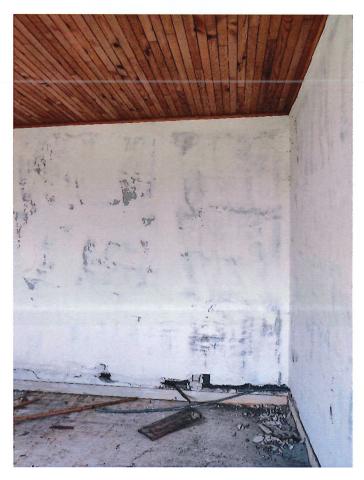
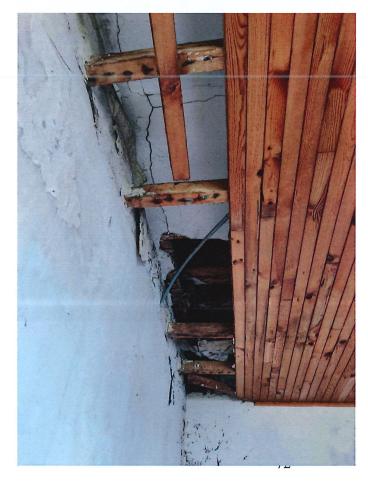
### 3. <u>Pièce n°20</u>

Matériaux	Etat
Sol	Plancher bois	Mauvais état
Murs	Peinture	Mauvais état
Plafond	Lambris	Mauvais état

Le plafond est en mauvais état, présence d'une partie effondrée. La peinture sur les murs est en mauvais état, manques, câblage apparent en partie basse par endroits.

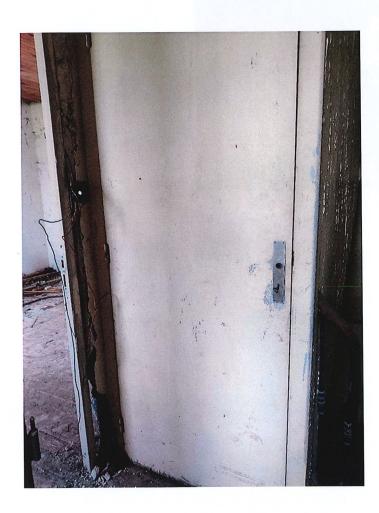
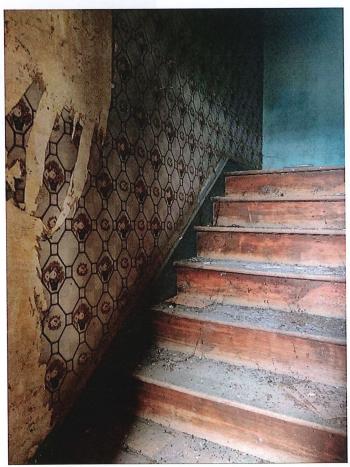
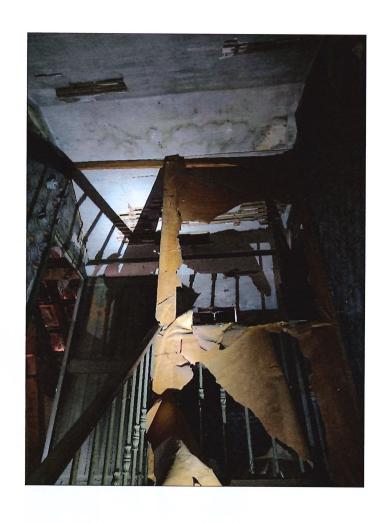
#### E. 2ème étage

La montée d'escalier est en mauvais état

L'escalier en bois est en mauvais état.

Les murs présents dans la montée d'escalier sont tapissés et la tapisserie est arrachée à de nombreux endroits.
