PROCES VERBAL DE CONSTAT

M'être rendue ce jour, vendredi 17 octobre 2025, à partir de 9h00, 16 route de Genève à NANTUA 01130.

LOT DE COPROPRIETE NUMERO DIX NEUF (19)

Consistant en : Dans l'allée A, un appartement en duplex de type 5 comprenant au premier niveau en entrée avec escalier, permettant l'accès au second niveau avec trois chambres, un WC, salle de bains, dégagement,
Et les quatre-vingt-quatre millièmes (84/1.000èmes) des parties communes générales.
Et les cent onze millièmes (111/1.000èmes) des parties communes spéciales à l'allée A.

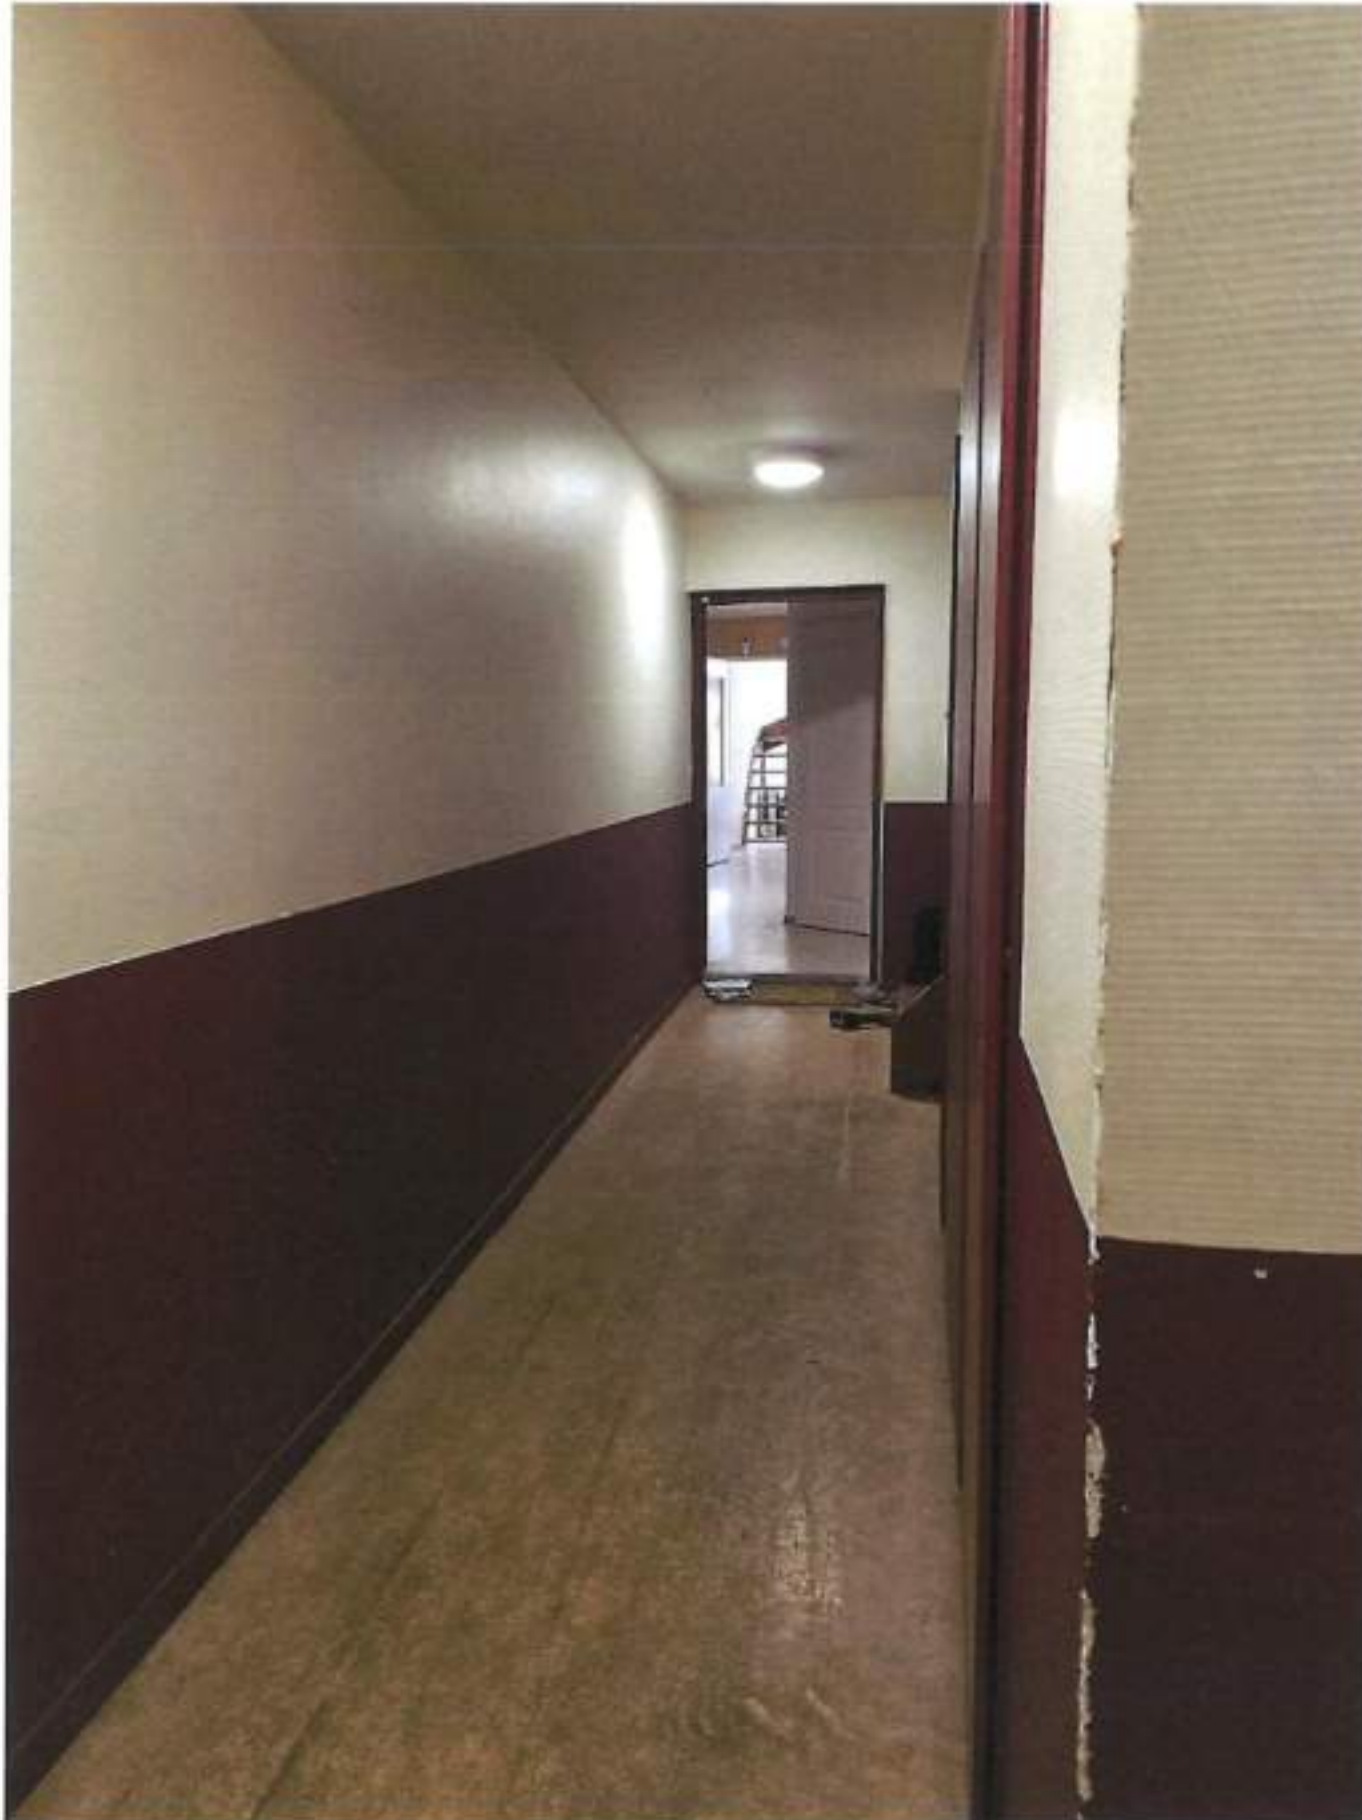
L'immeuble dispose d'un escalier, sans ascenseur.
Les parties communes sont en bon état général.

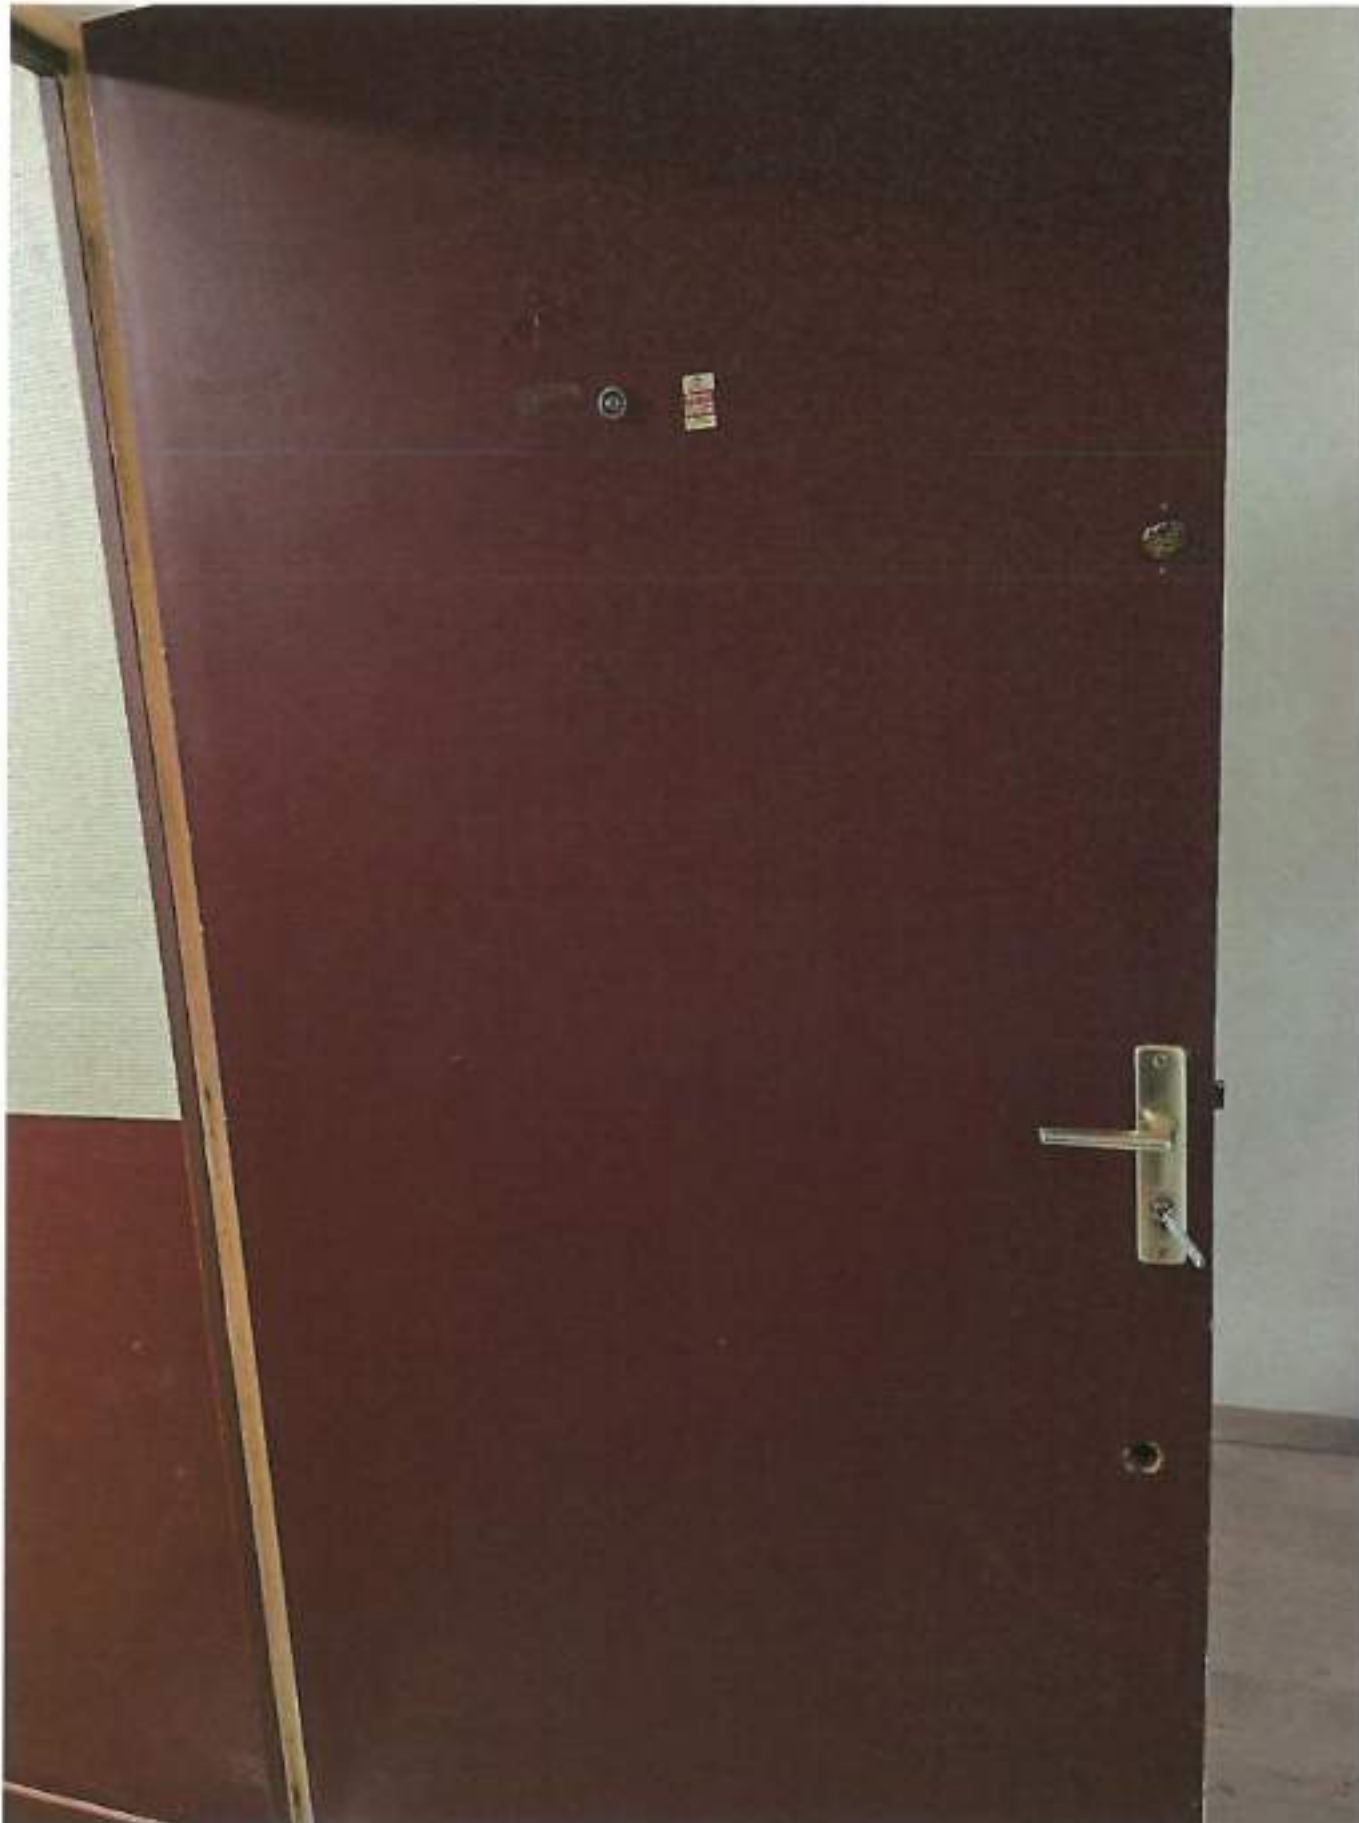
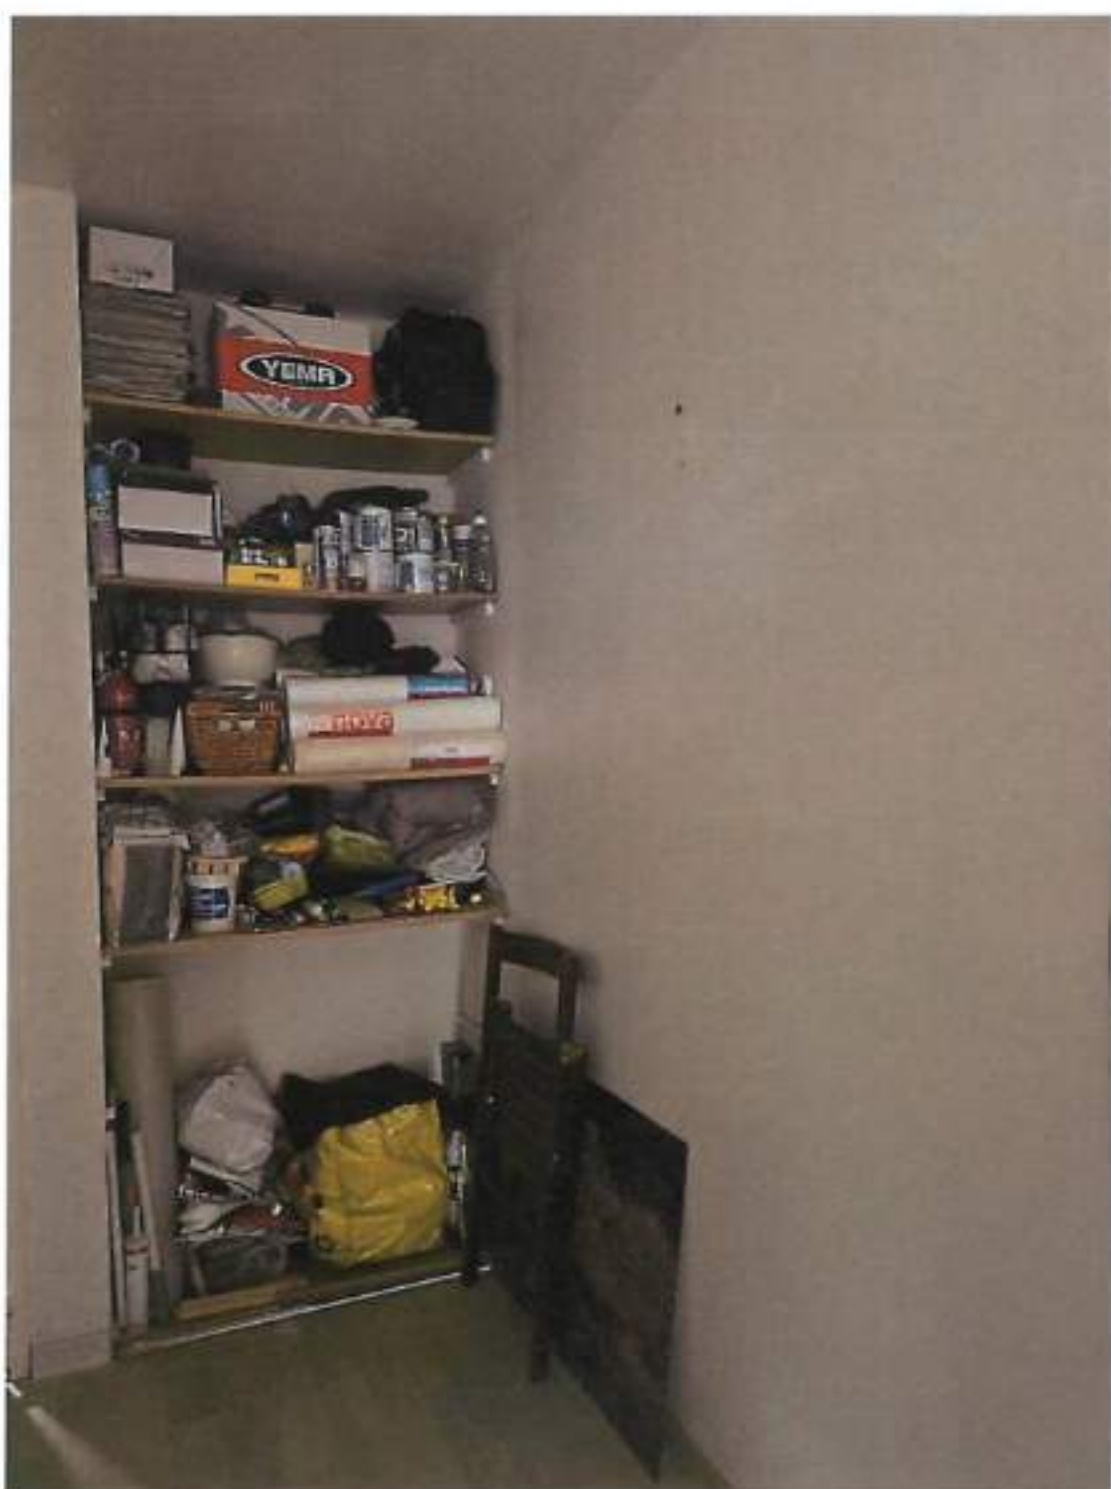
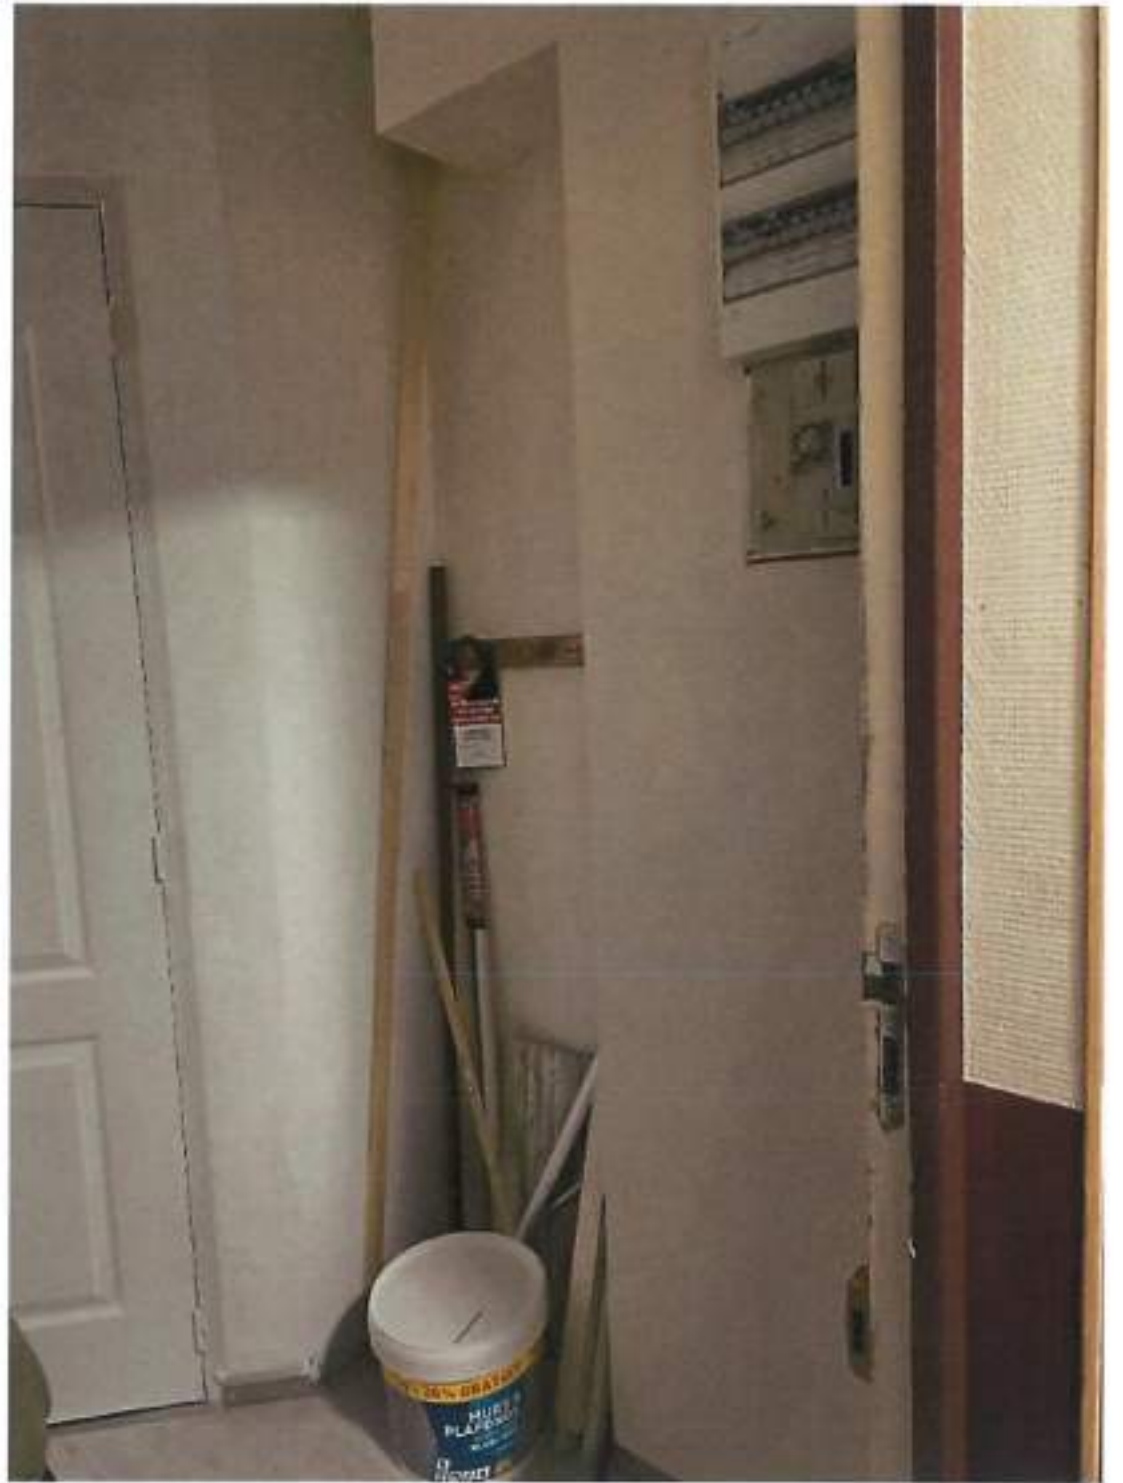
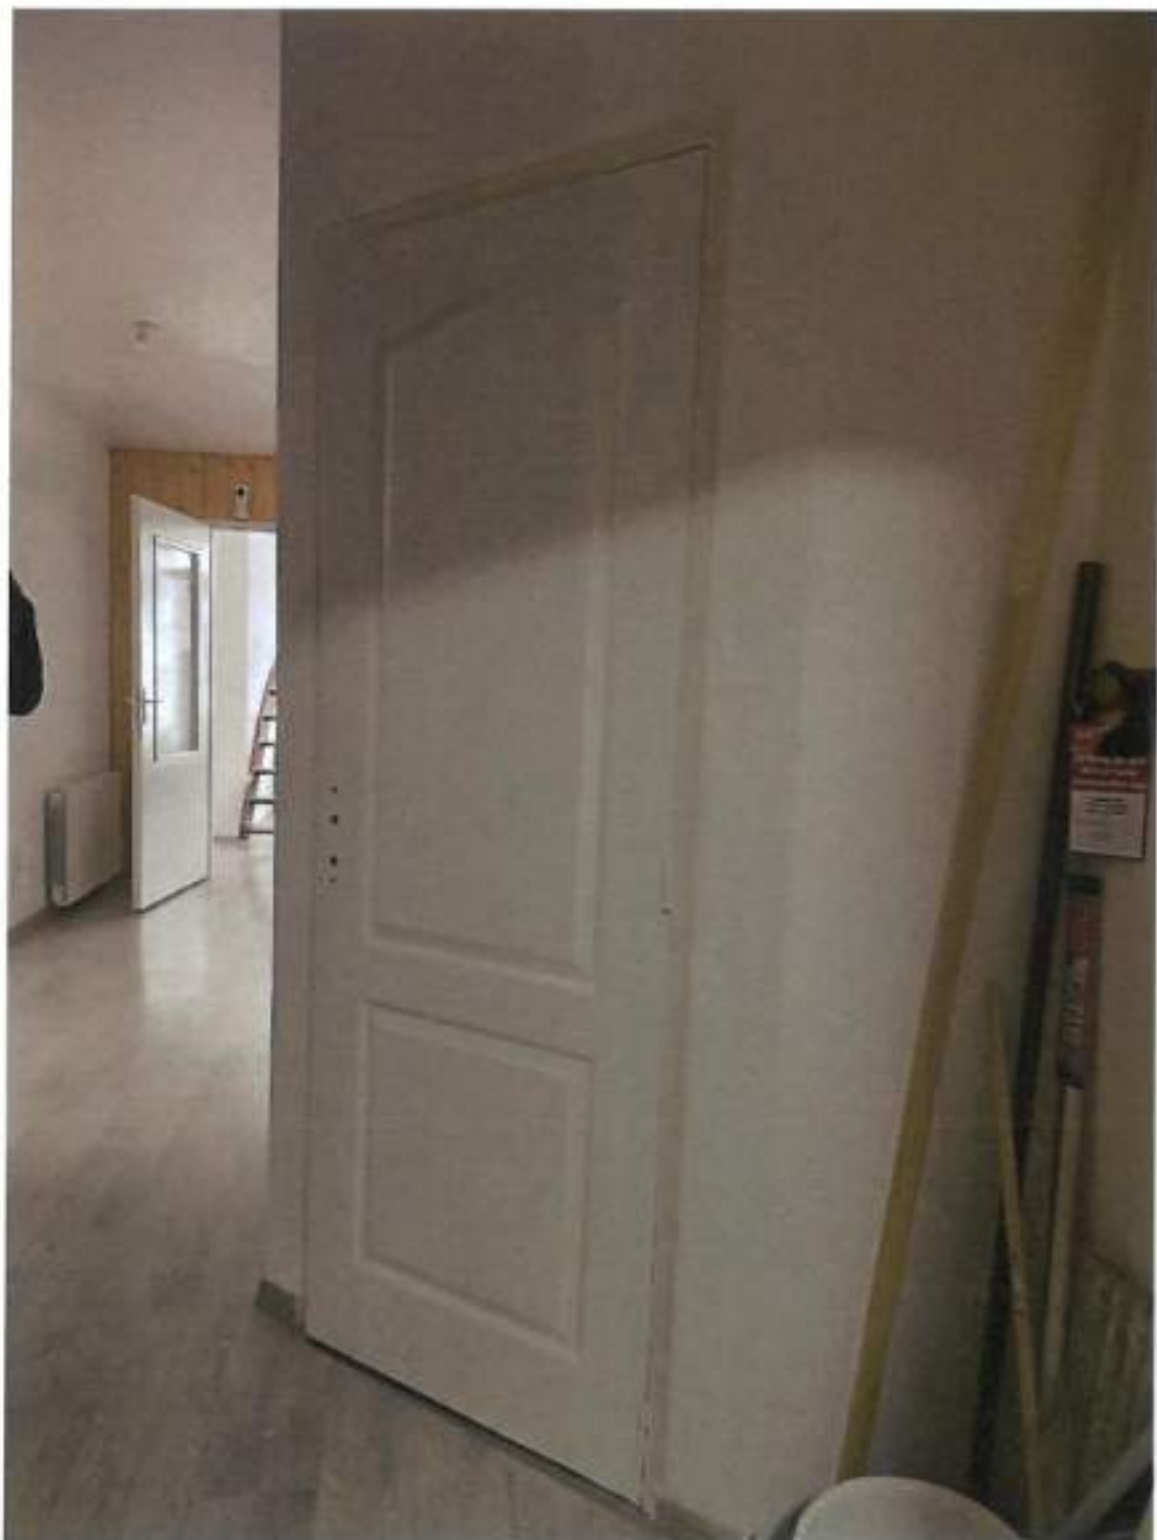
- **Entrée / Couloir**

Présence au sol d'un parquet stratifié.
Présence de nombreuses traces au sol.

Les murs sont peints avec enduit blanc, sales.
Un mur est recouvert de lambris.

Le plafond est peint en blanc avec présence de traces.

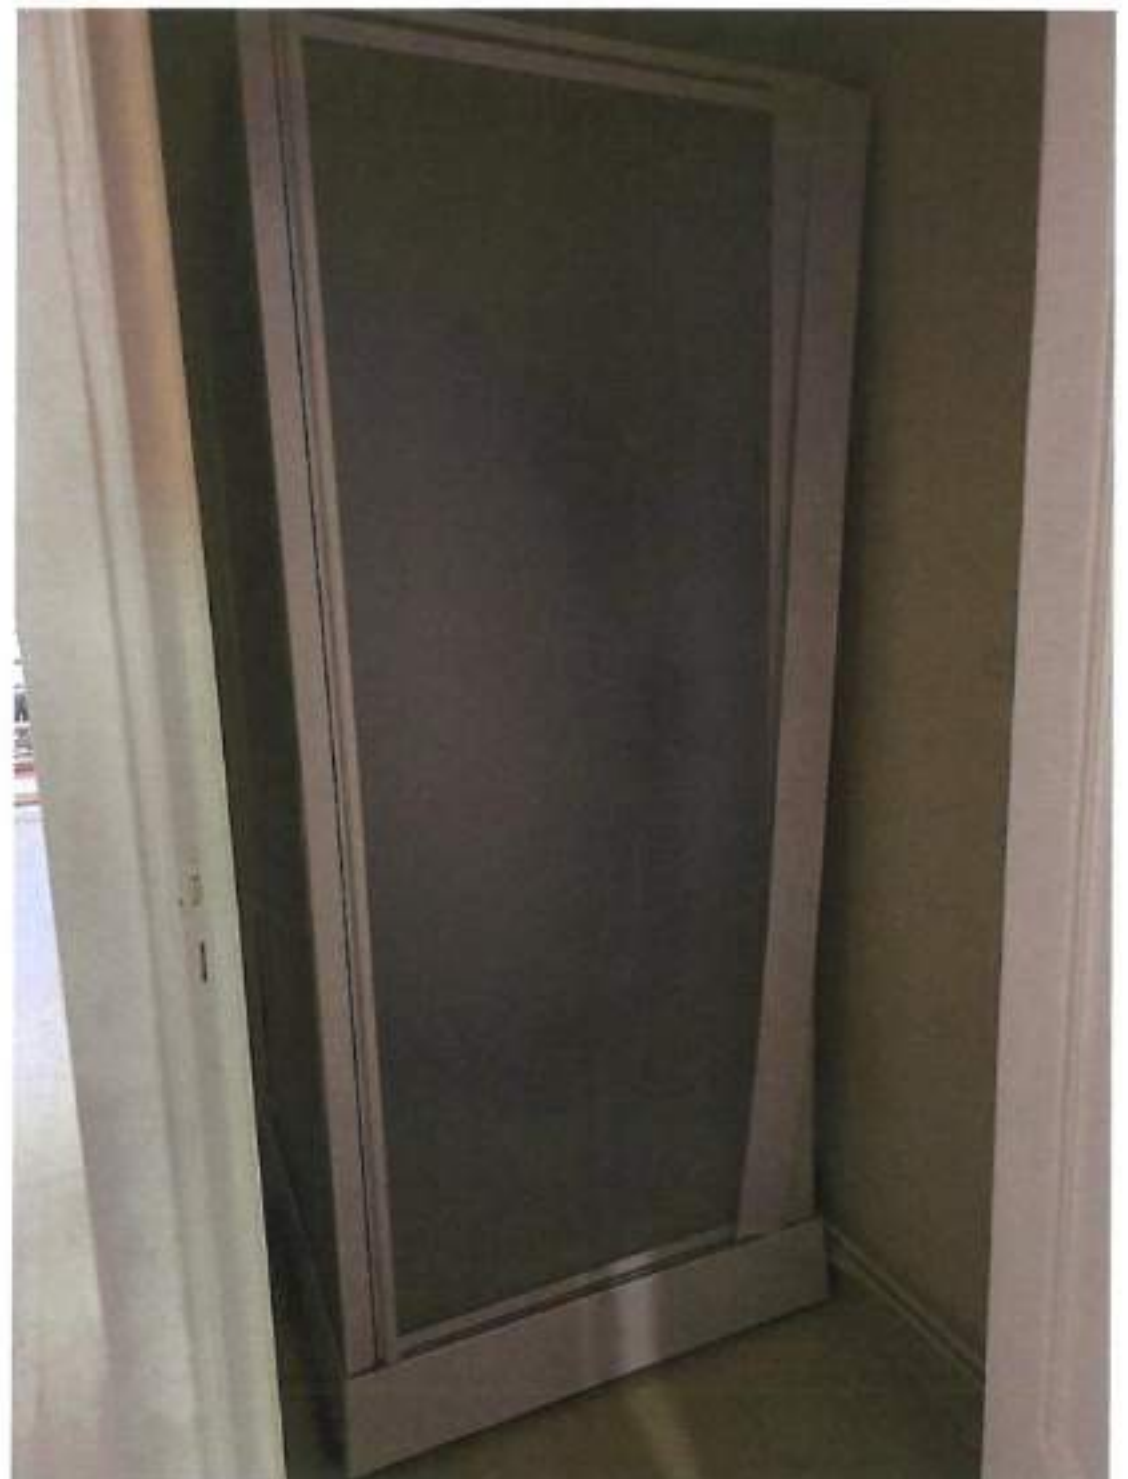
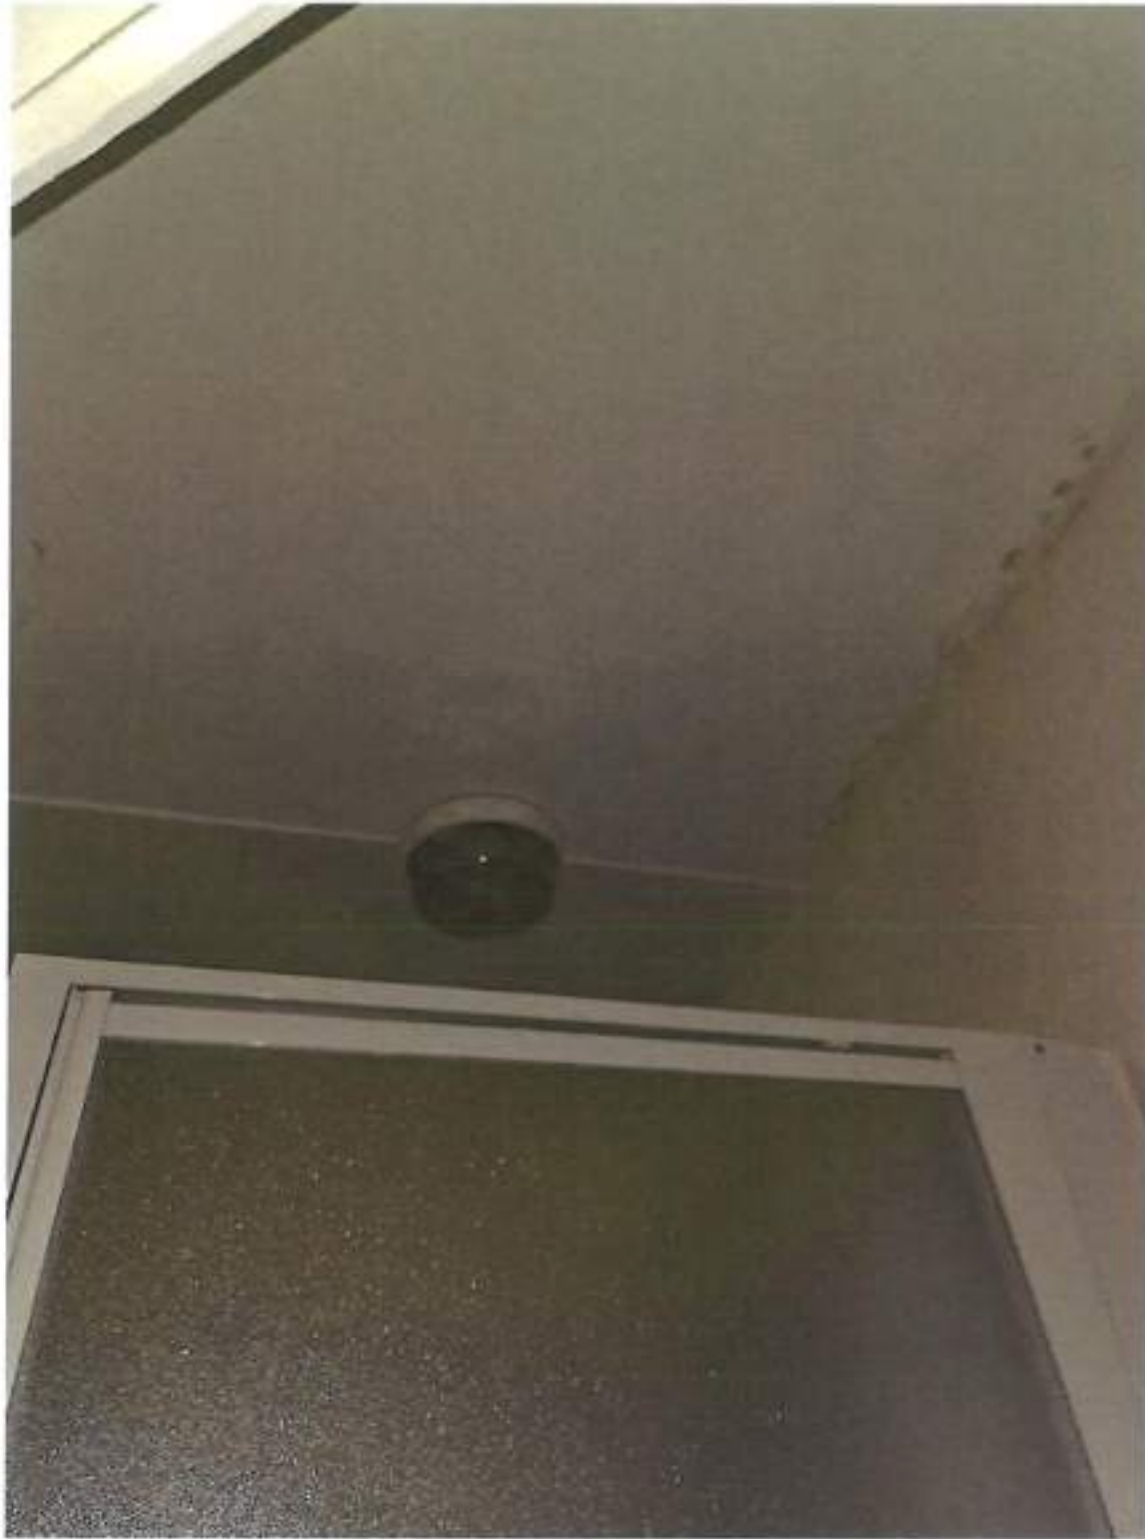
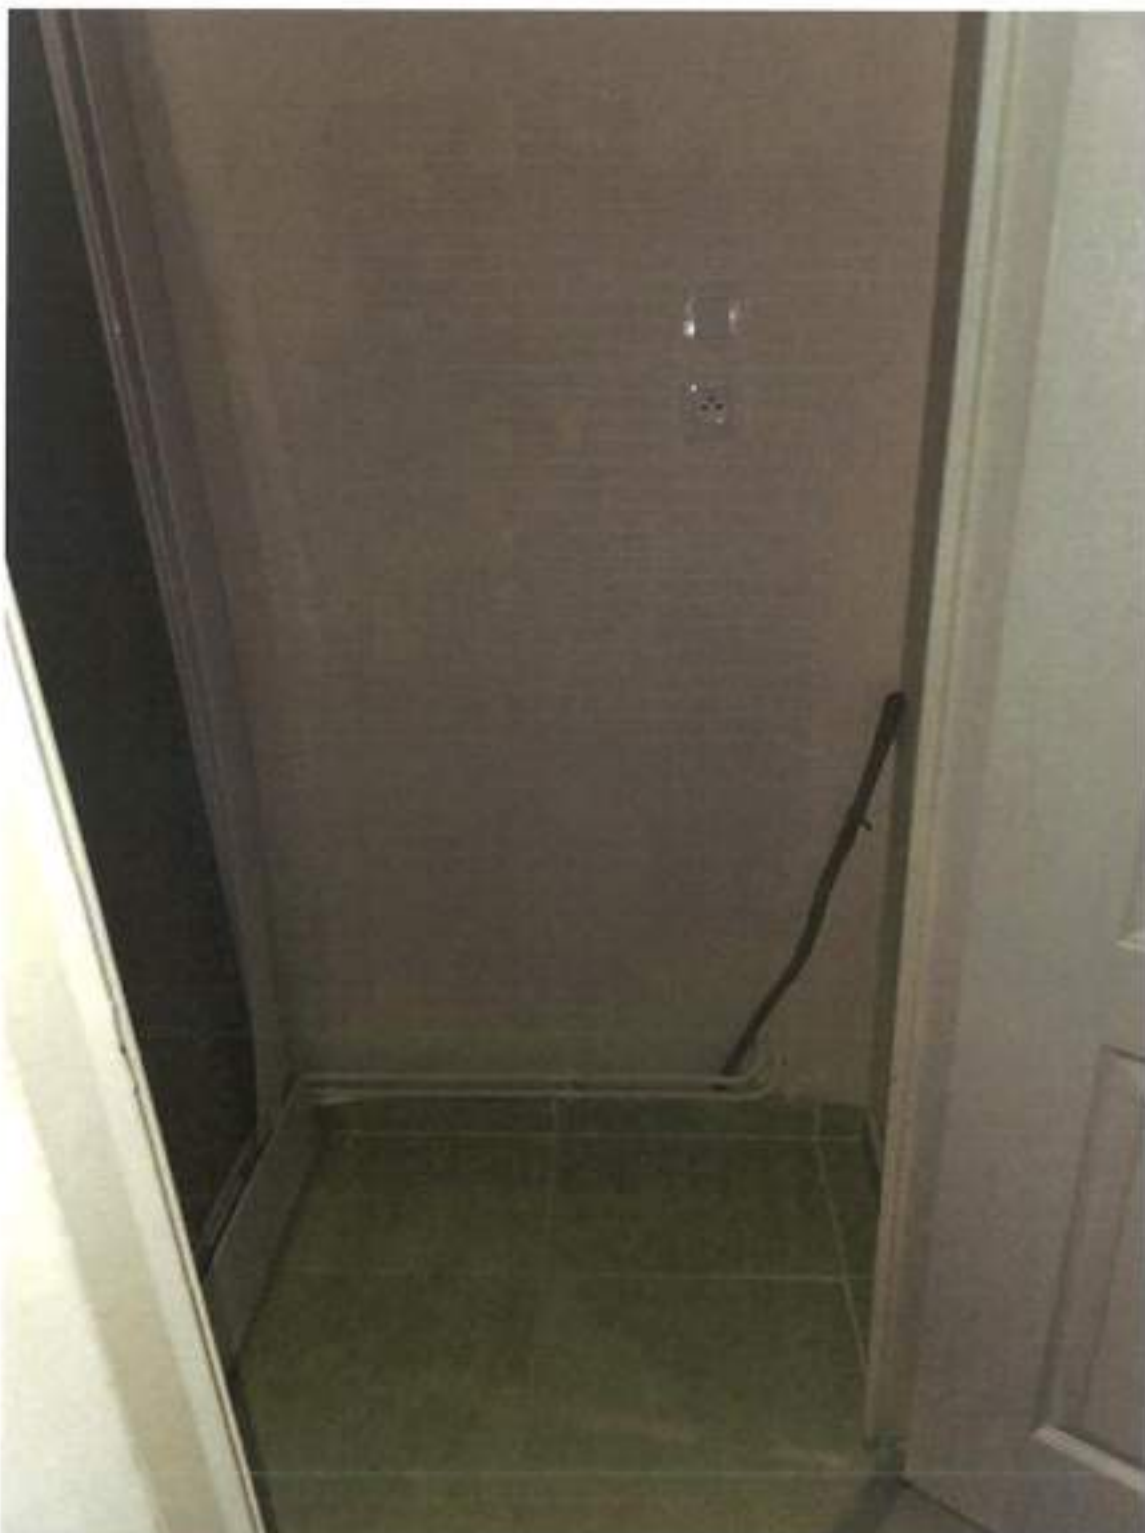
- **Salle d'eau n°1**

Je constate la présence d'une différence de niveau entre le sol de l'entrée et celui de la salle de douche.

Les murs sont peints et sales : présence de nombreuses traces.

Présence d'un trou consistant en un tuyau PVC gris visible au plafond.

Le plafond est peint en blanc avec présence de traces de peinture des murs.
