PROCES VERBAL DE CONSTAT

M'être rendue ce jour, vendredi 17 octobre 2025, à partir de 9h00, 16 route de Genève à NANTUA 01130.

LOT DE COPROPRIETE NUMERO DIX NEUF (19)

Consistant en : Dans l'allée A, un appartement en duplex de type 5 comprenant au premier niveau en entrée avec escalier, permettant l'accès au second niveau avec trois chambres, un WC, salle de bains, dégagement,
Et les quatre-vingt-quatre millièmes (84/1.000èmes) des parties communes générales.
Et les cent onze millièmes (111/1.000èmes) des parties communes spéciales à l'allée A.

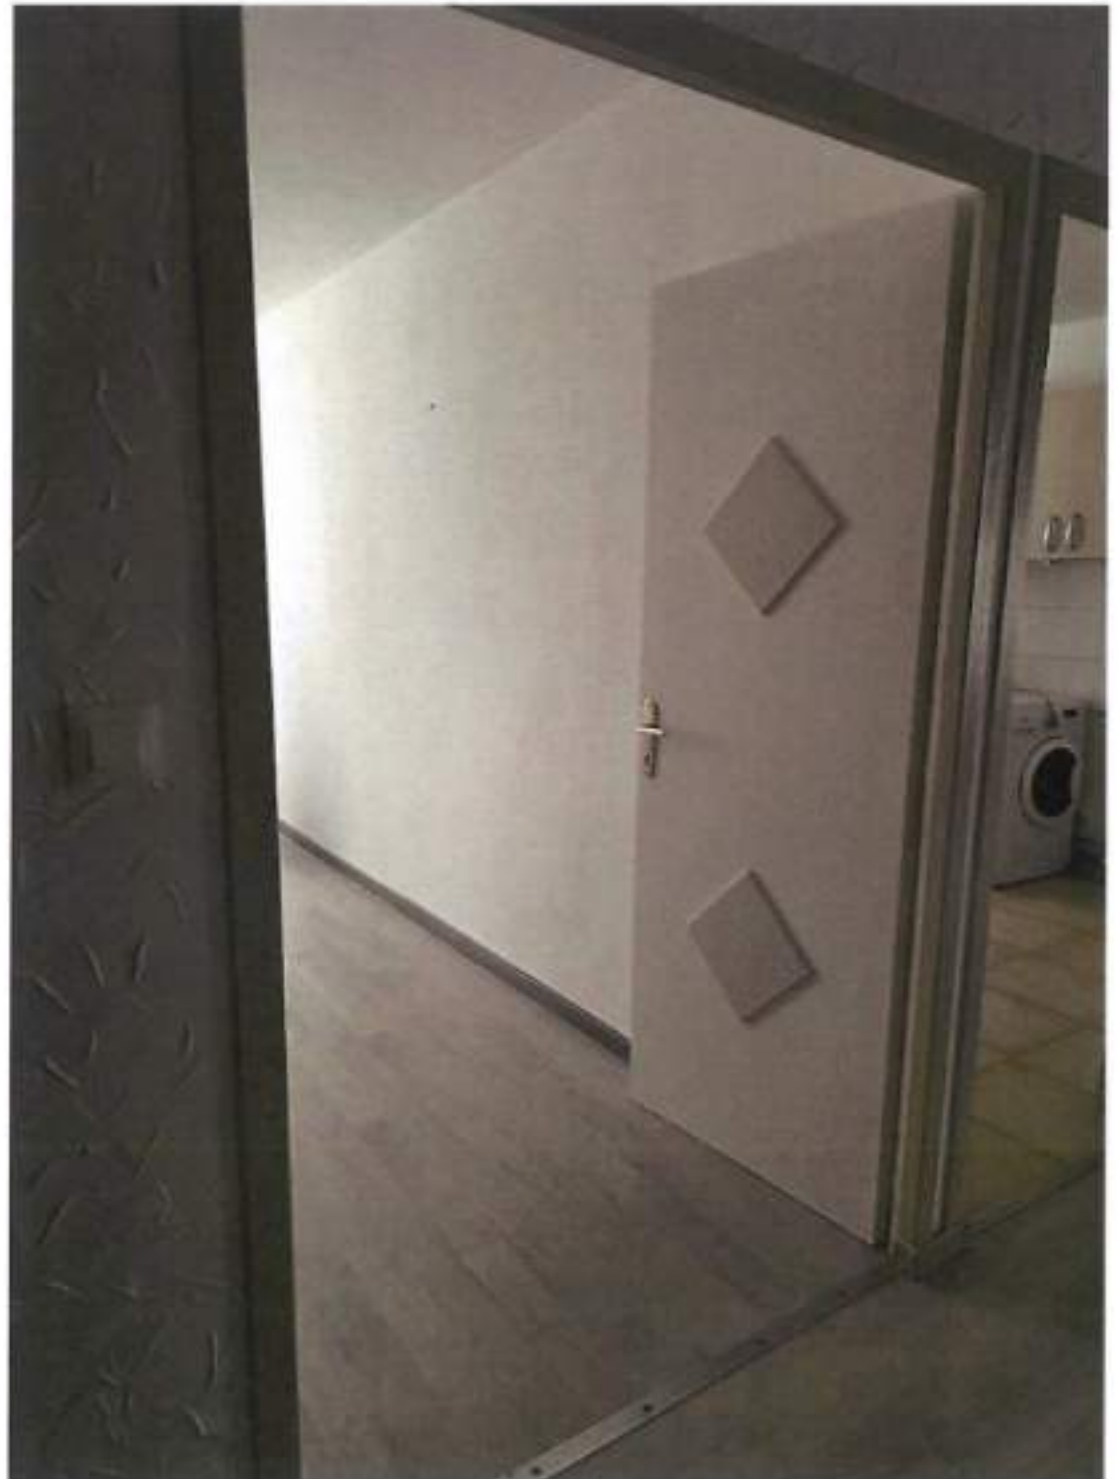
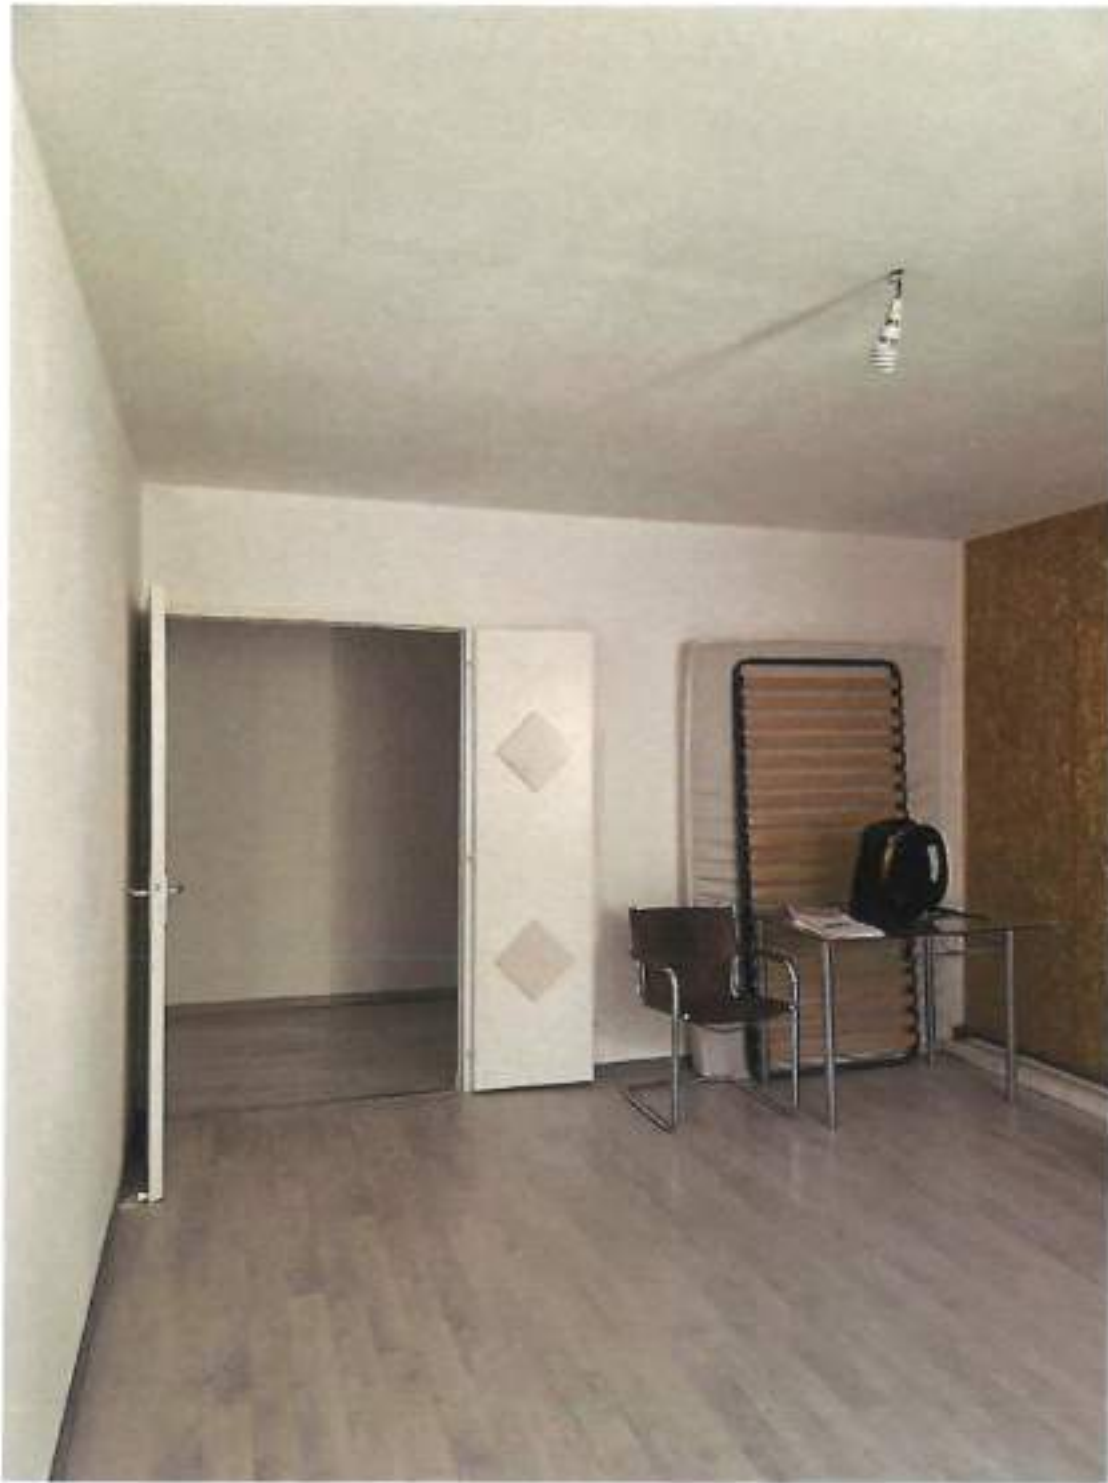
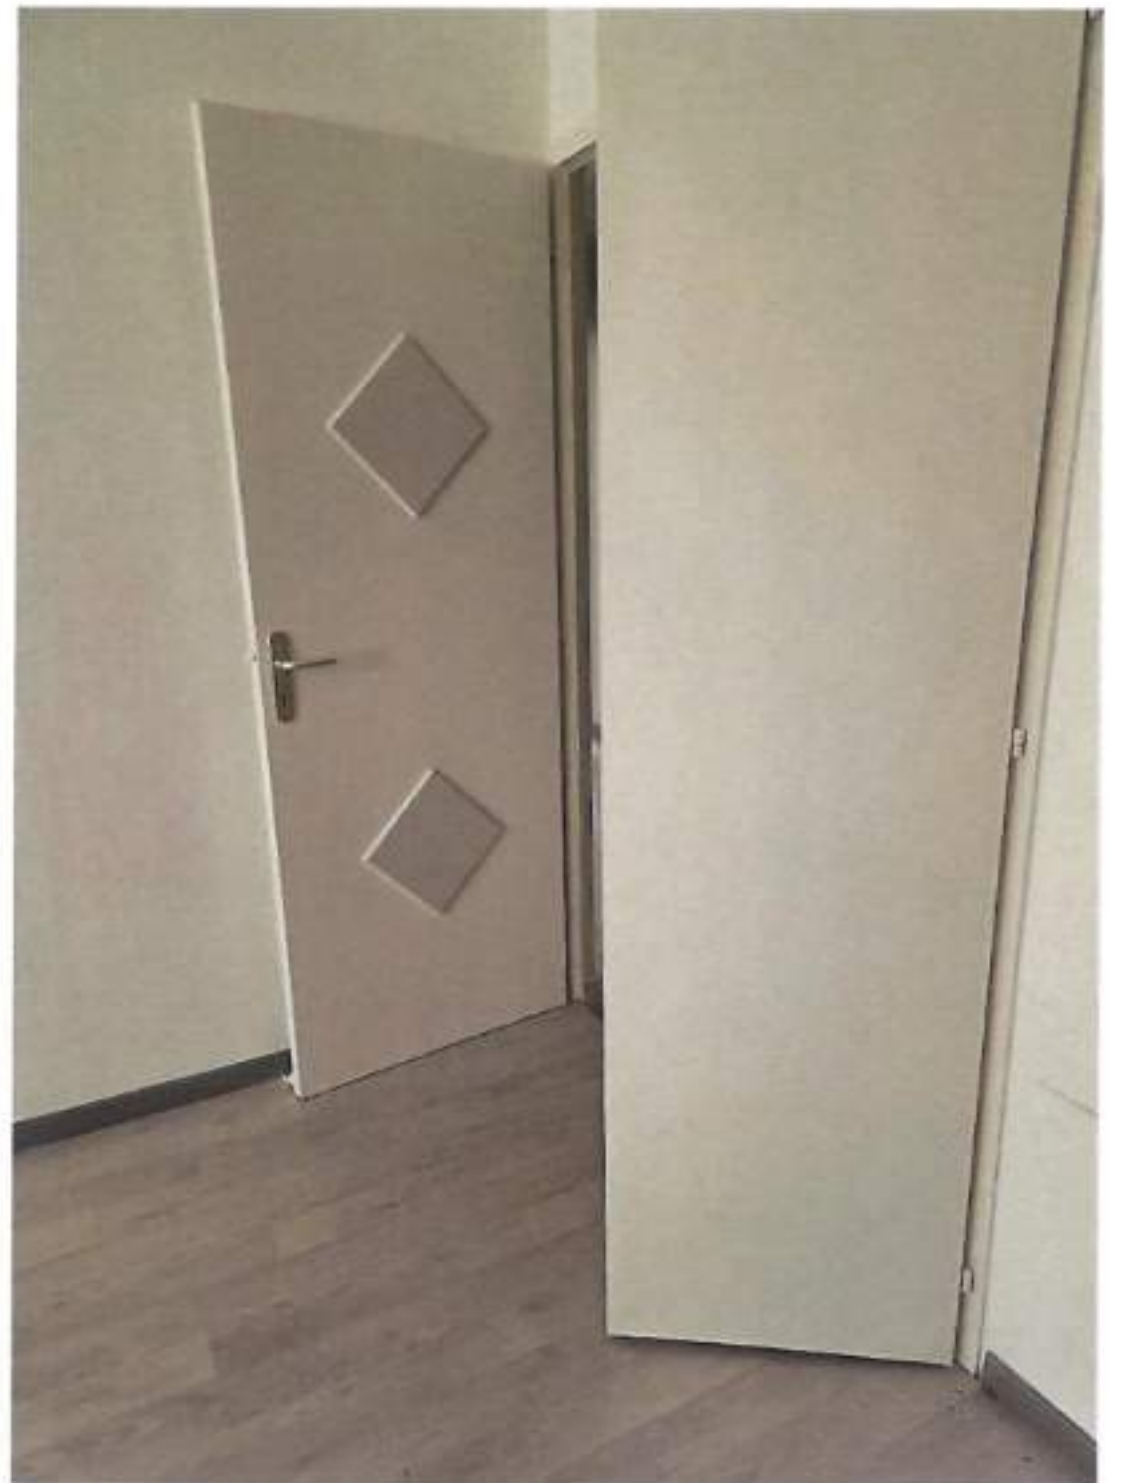
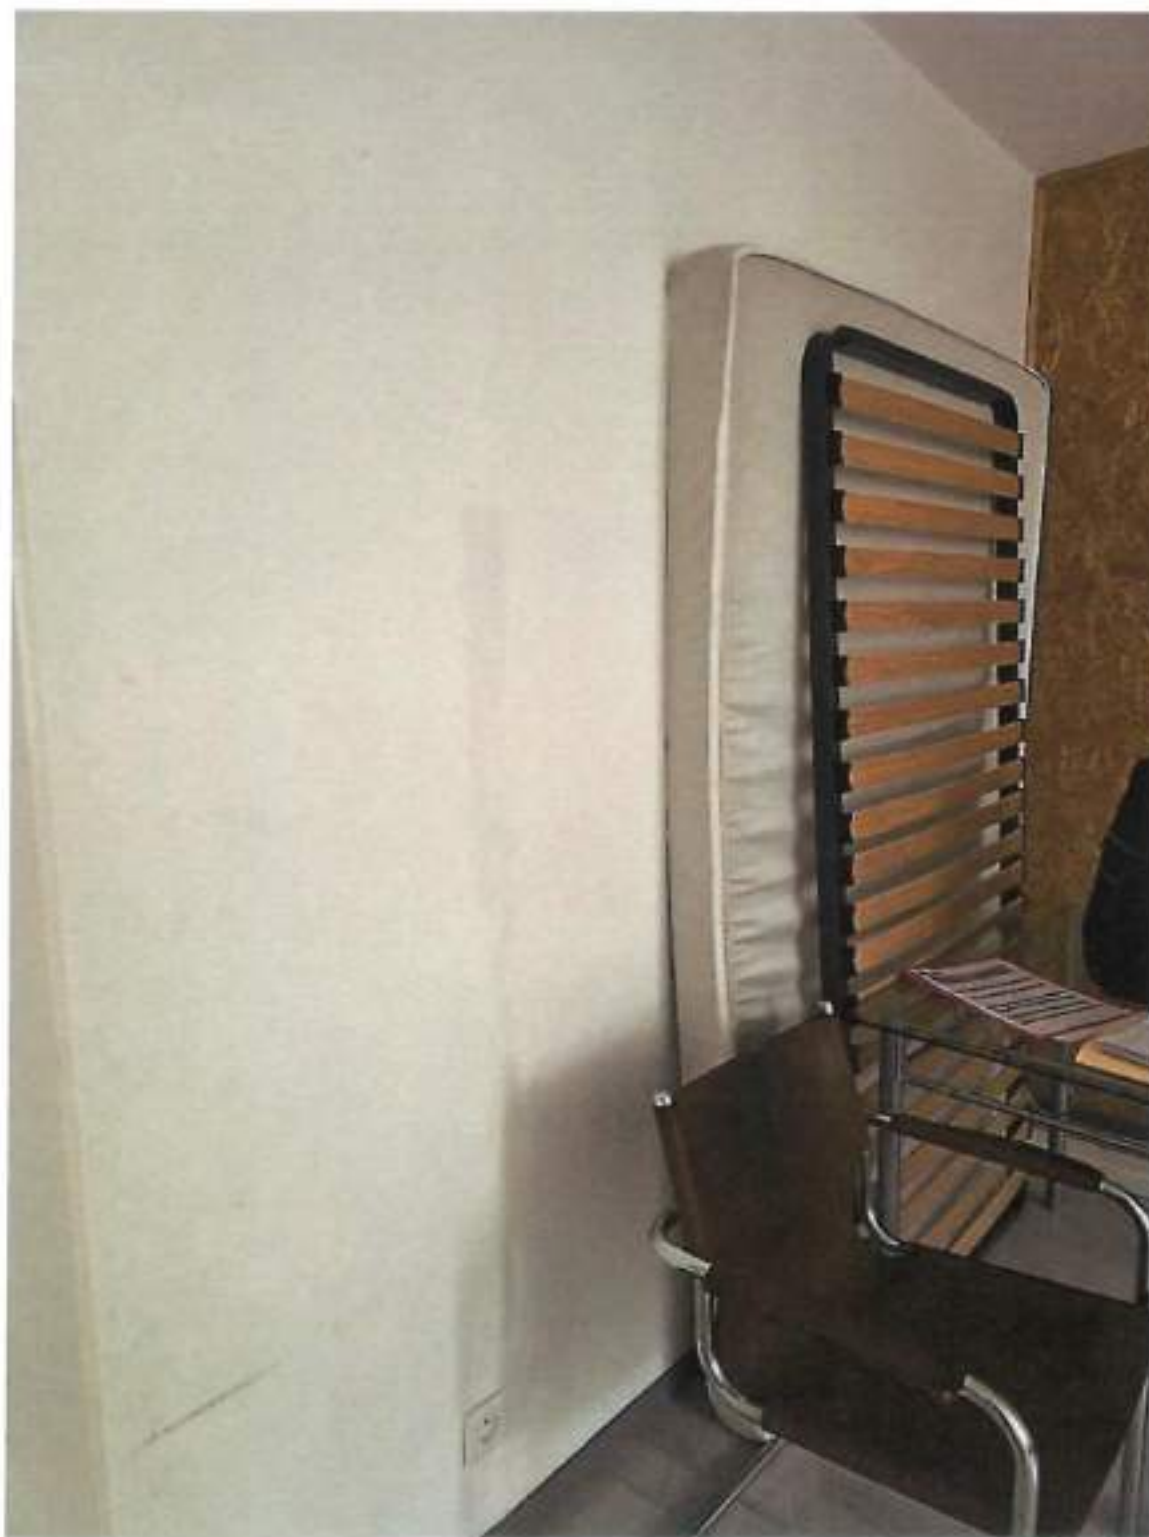
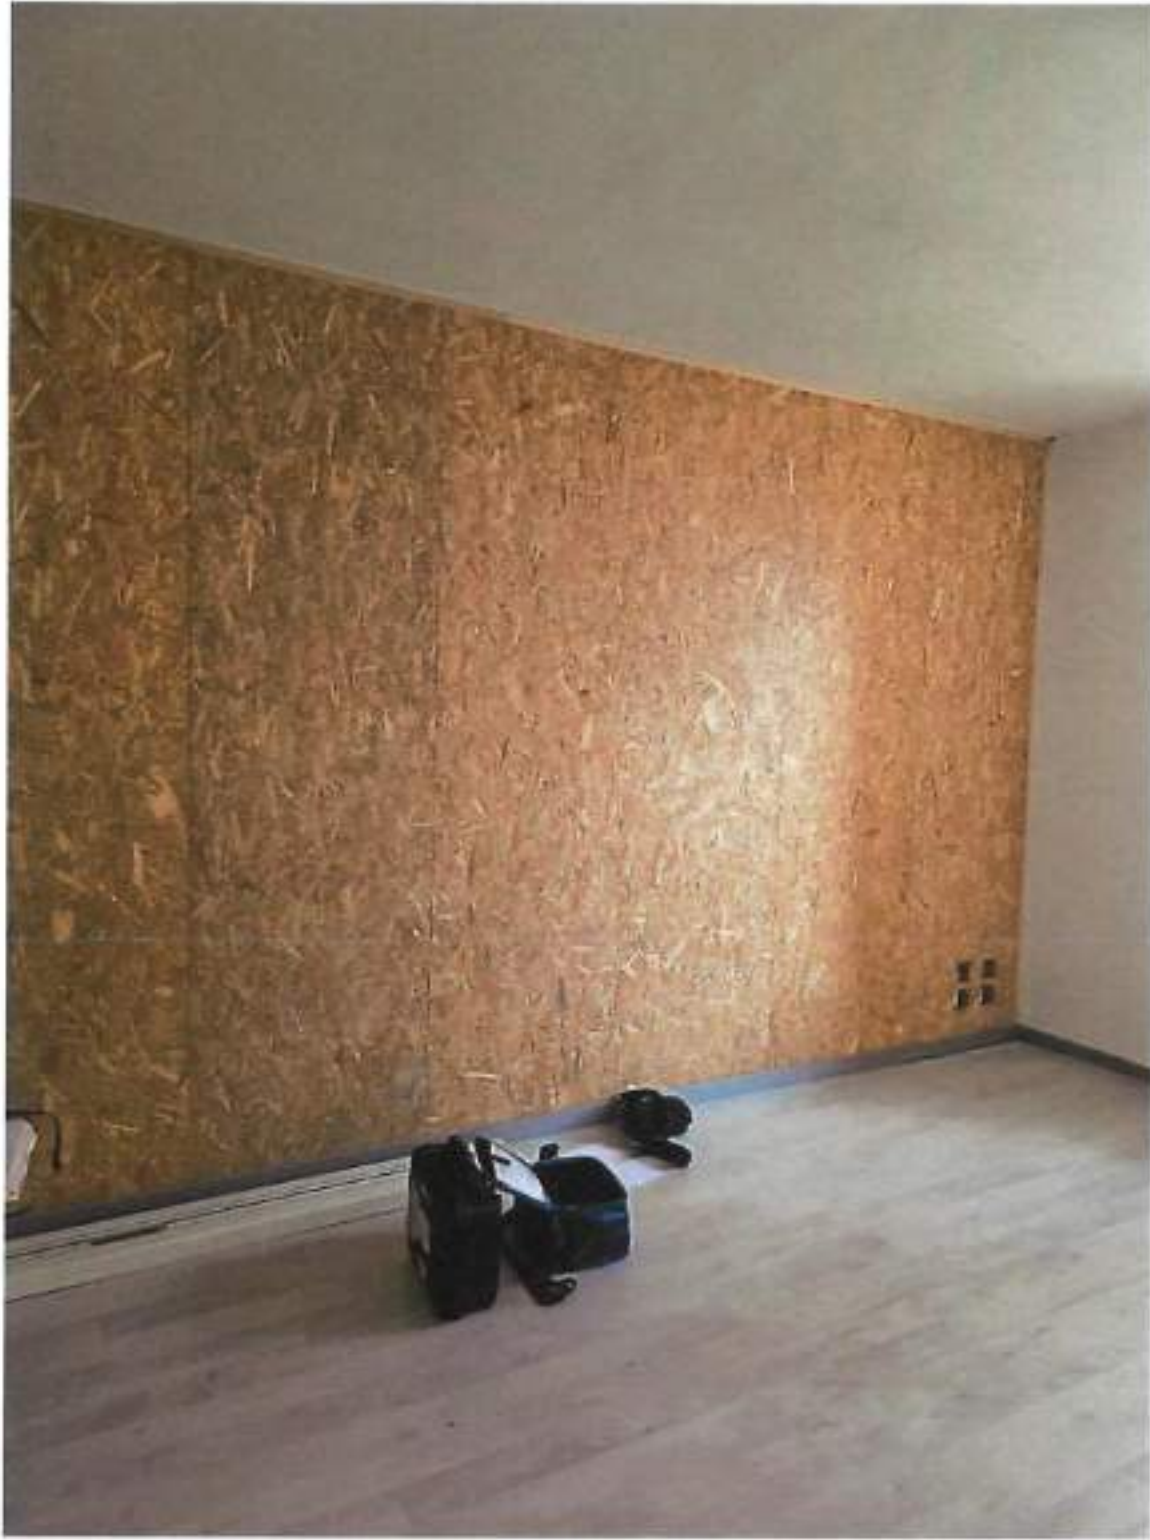
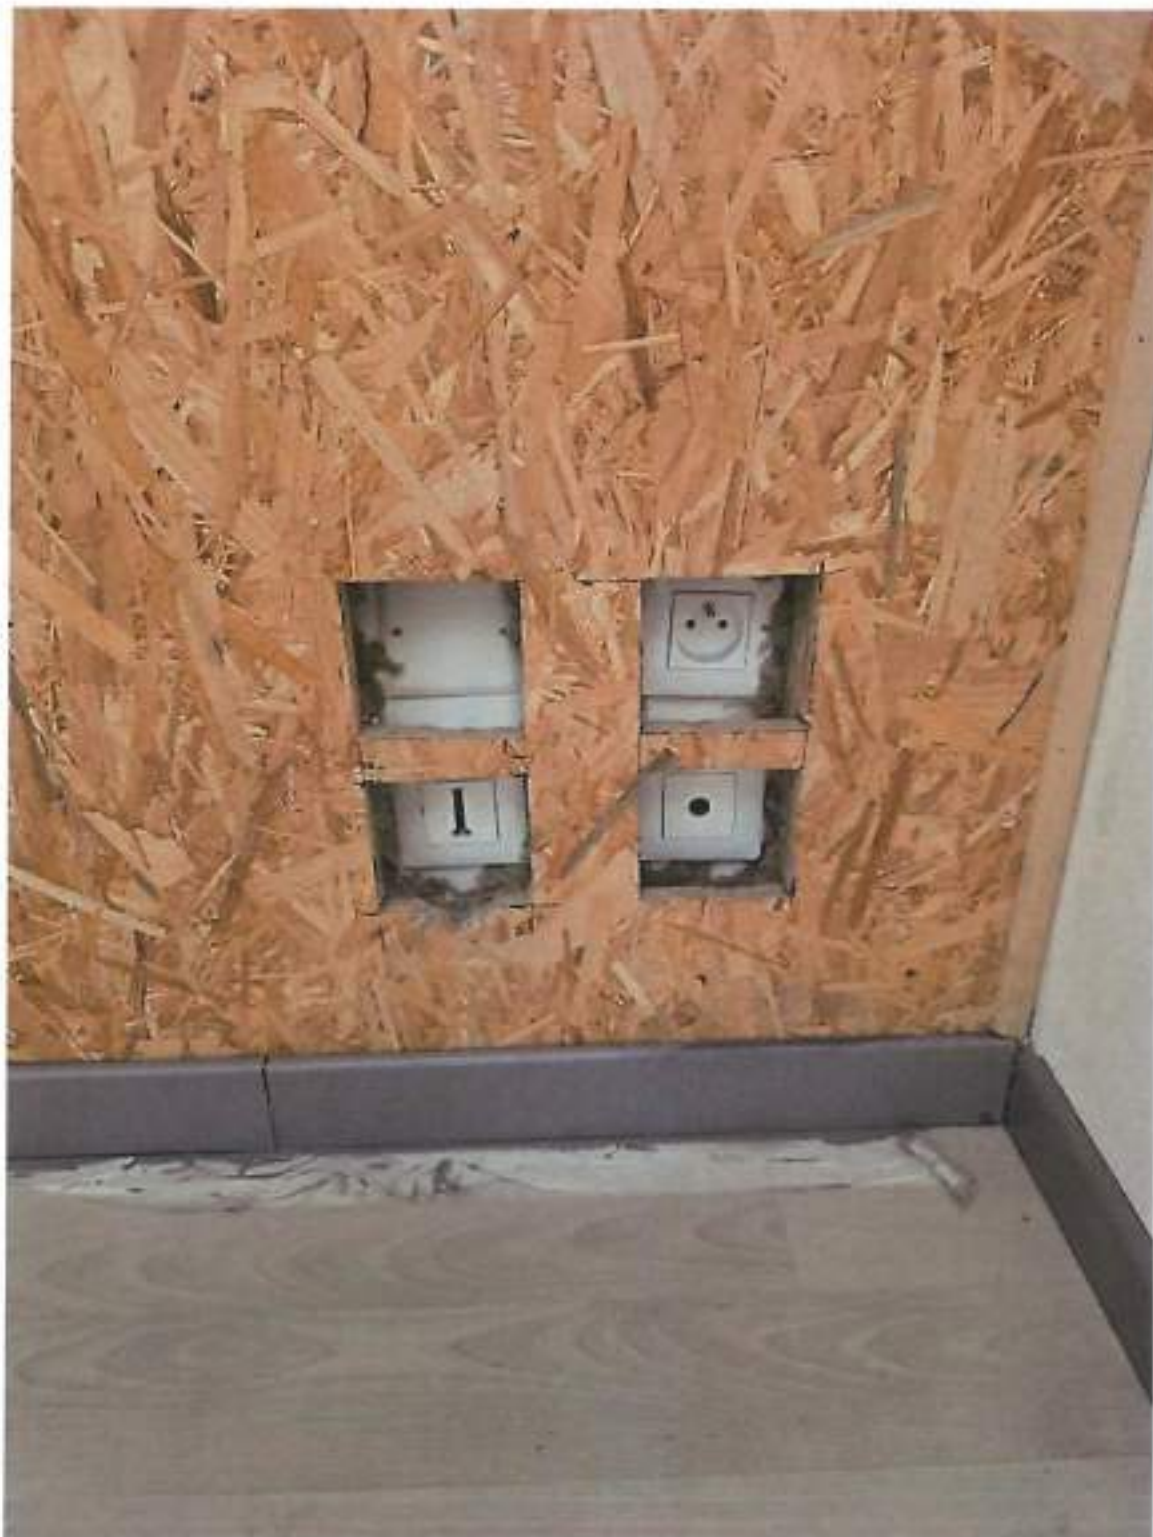
- **Séjour**

Le sol est en parquet stratifié avec présence de traces d'adhésif, le sol est abimé et sale.

Je constate que trois murs sont peints en blanc avec présence de traces foncées et un mur est recouvert de panneaux d'OSB.

Je constate la présence de quatre trous dans l'un des panneaux, pour la prise télévision, téléphone et une prise électrique.

Je constate la présence d'une ampoule au plafond sans boîte d'encastrement.

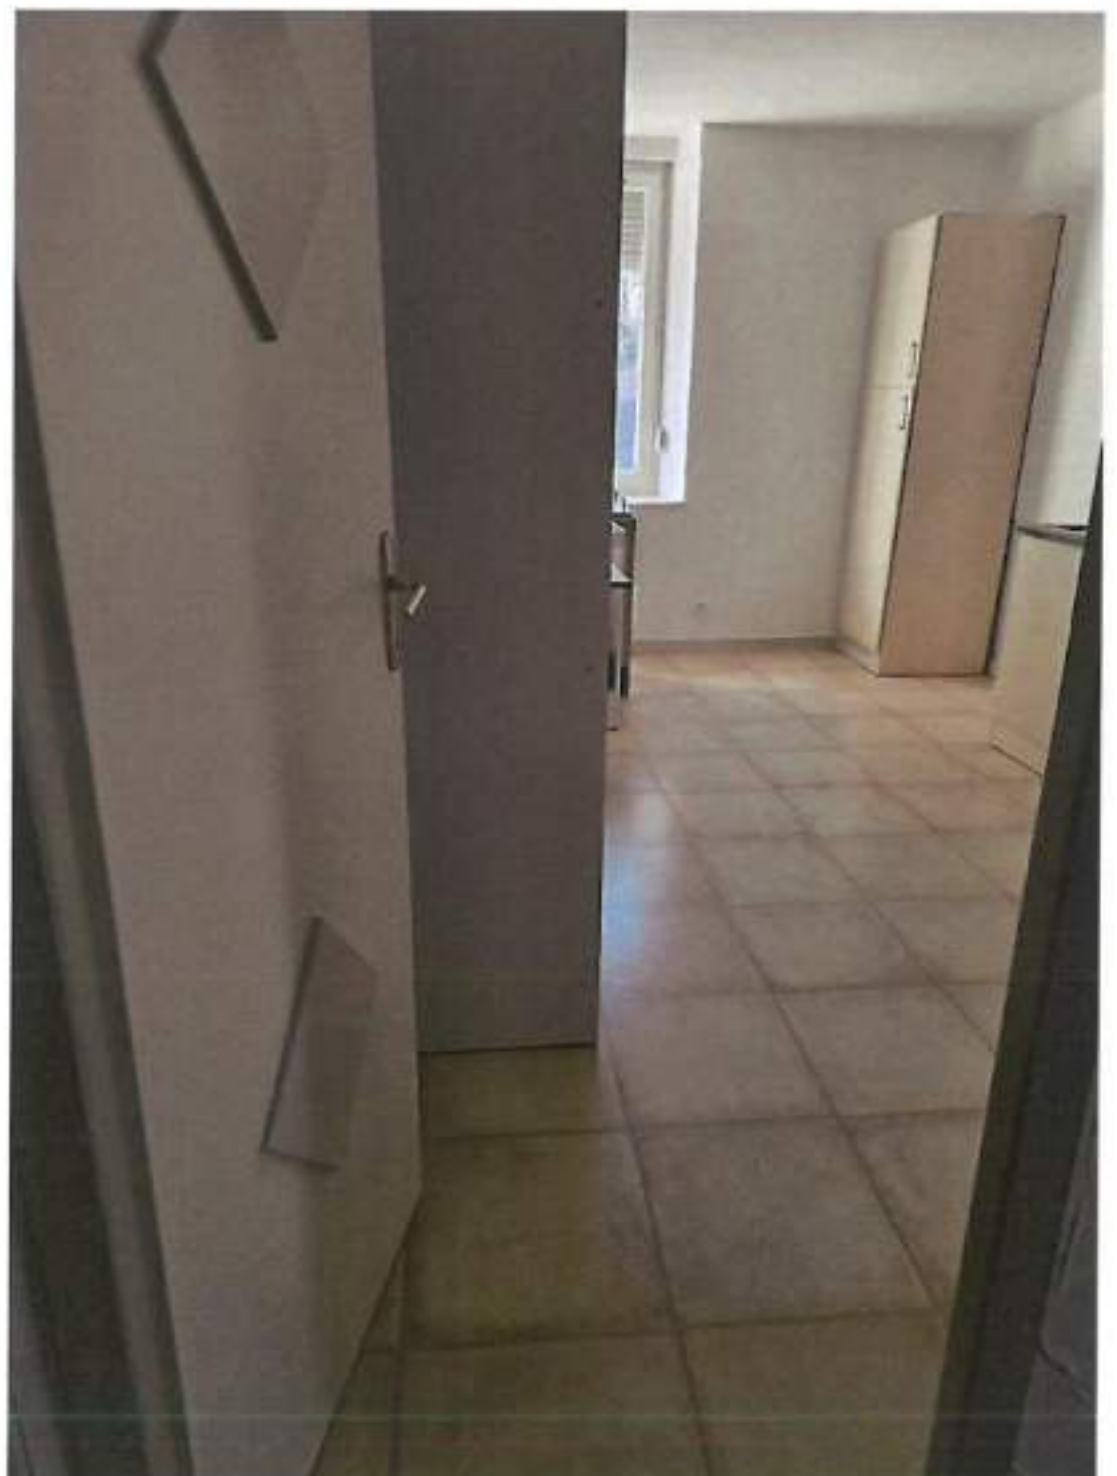
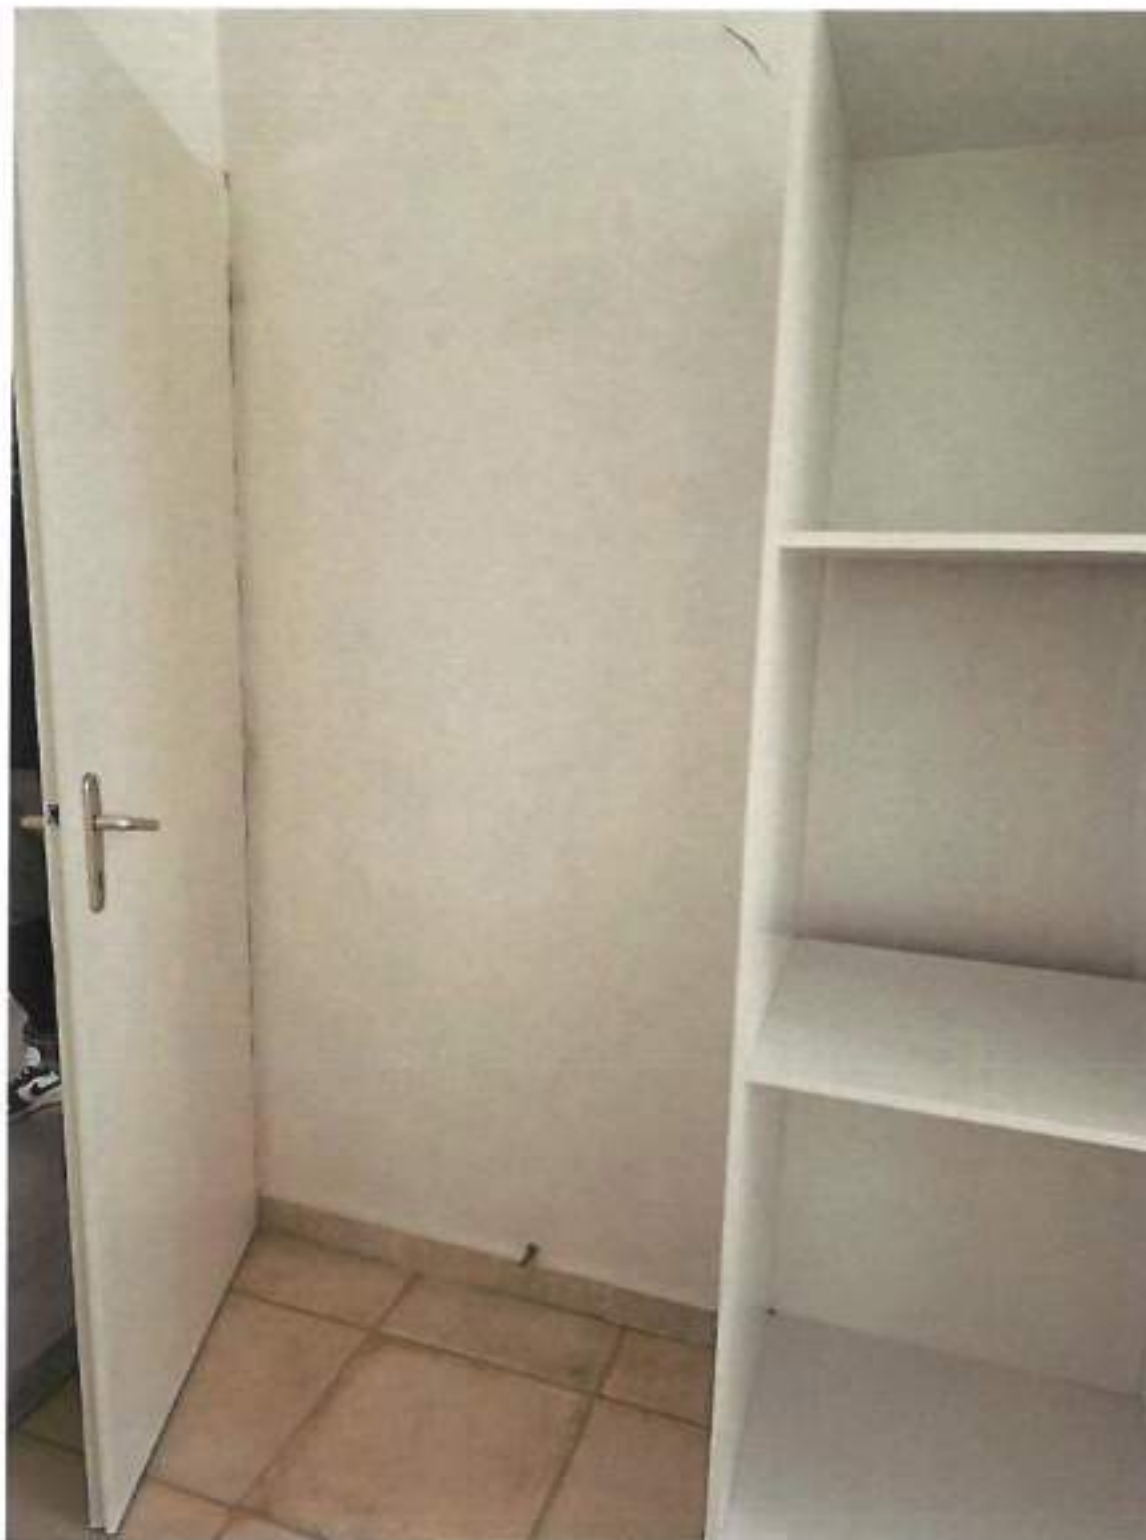
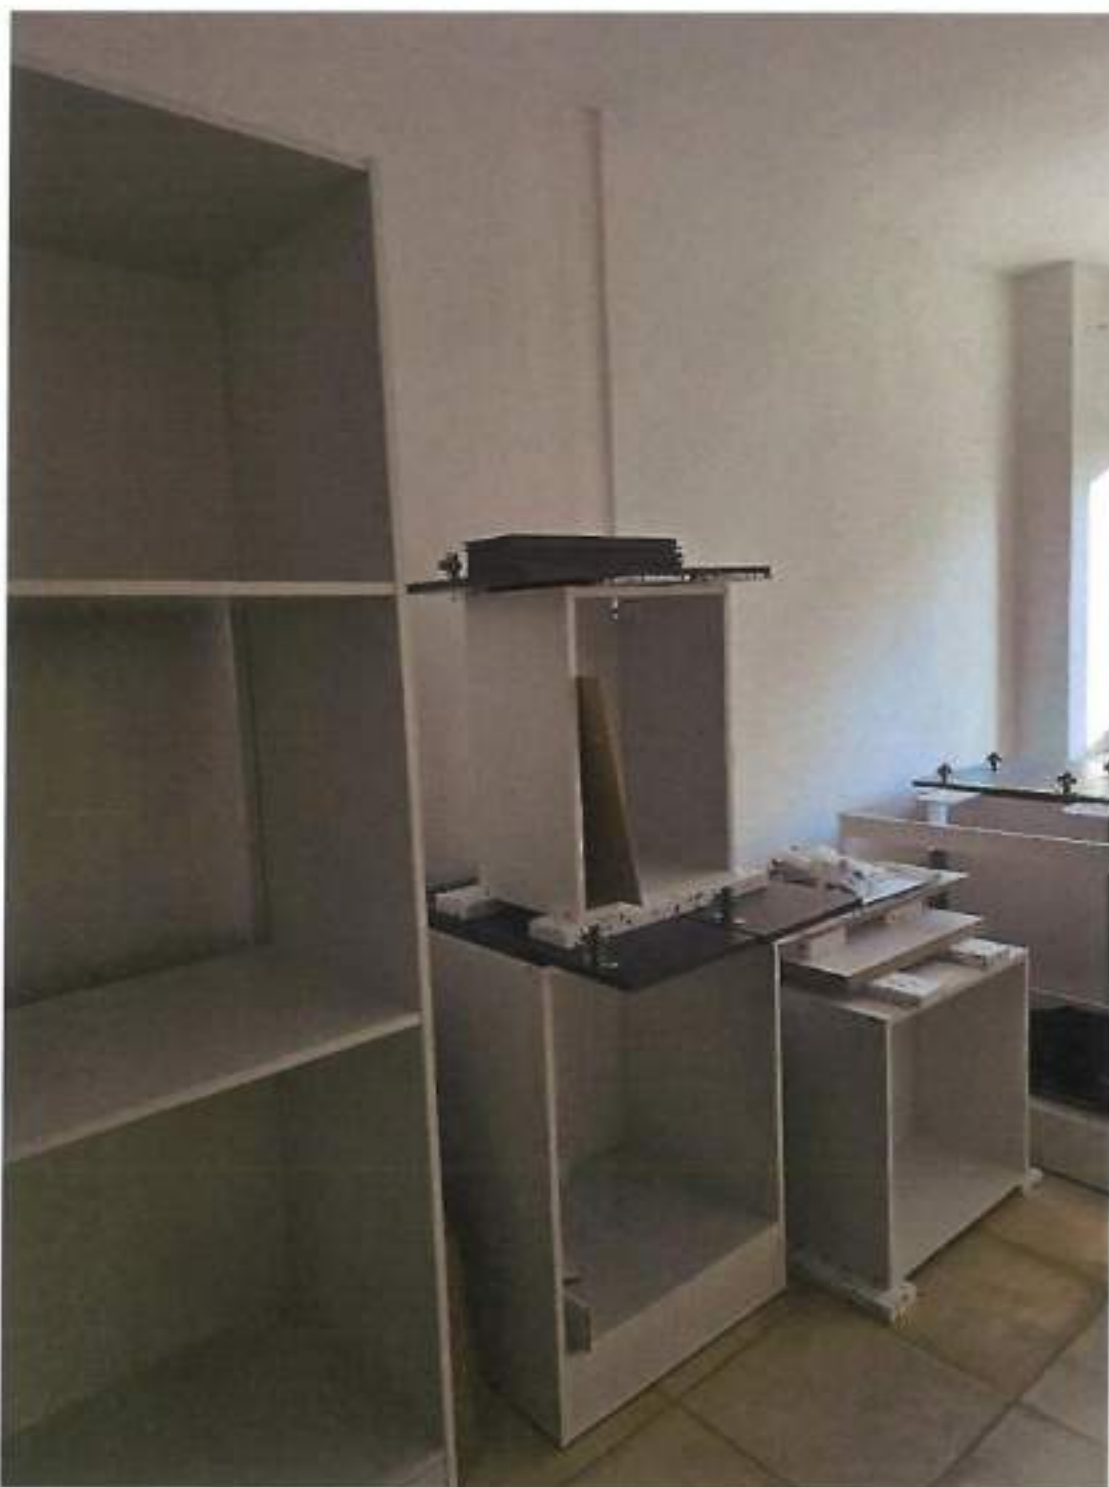
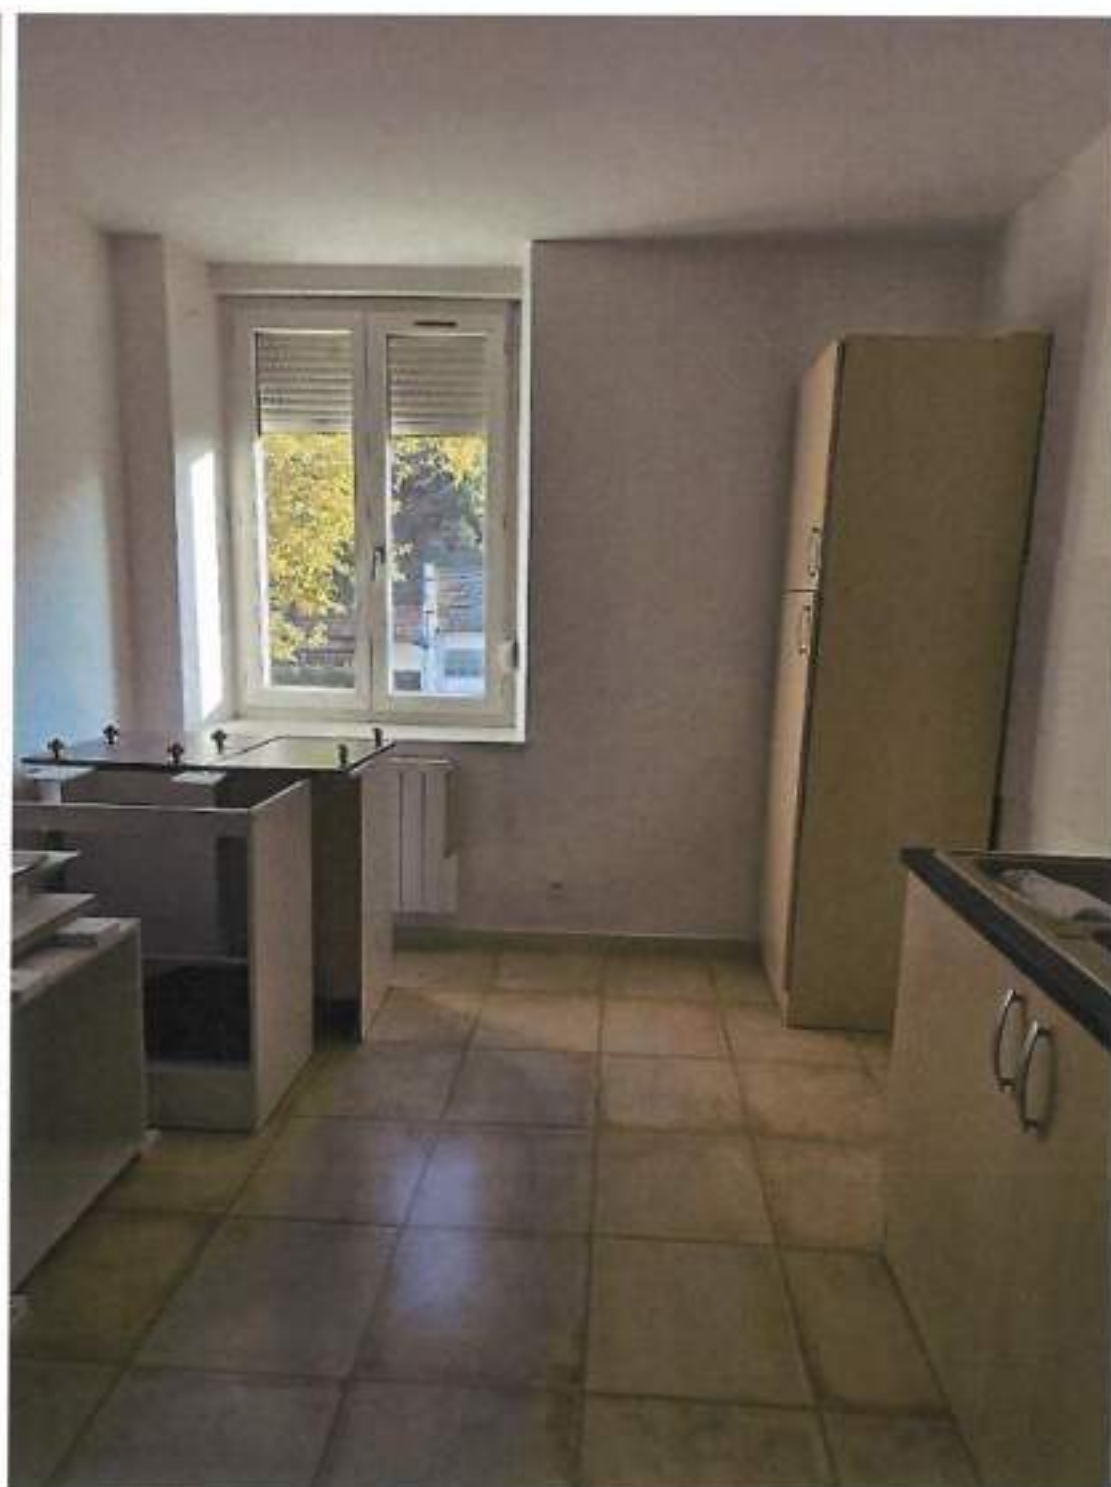
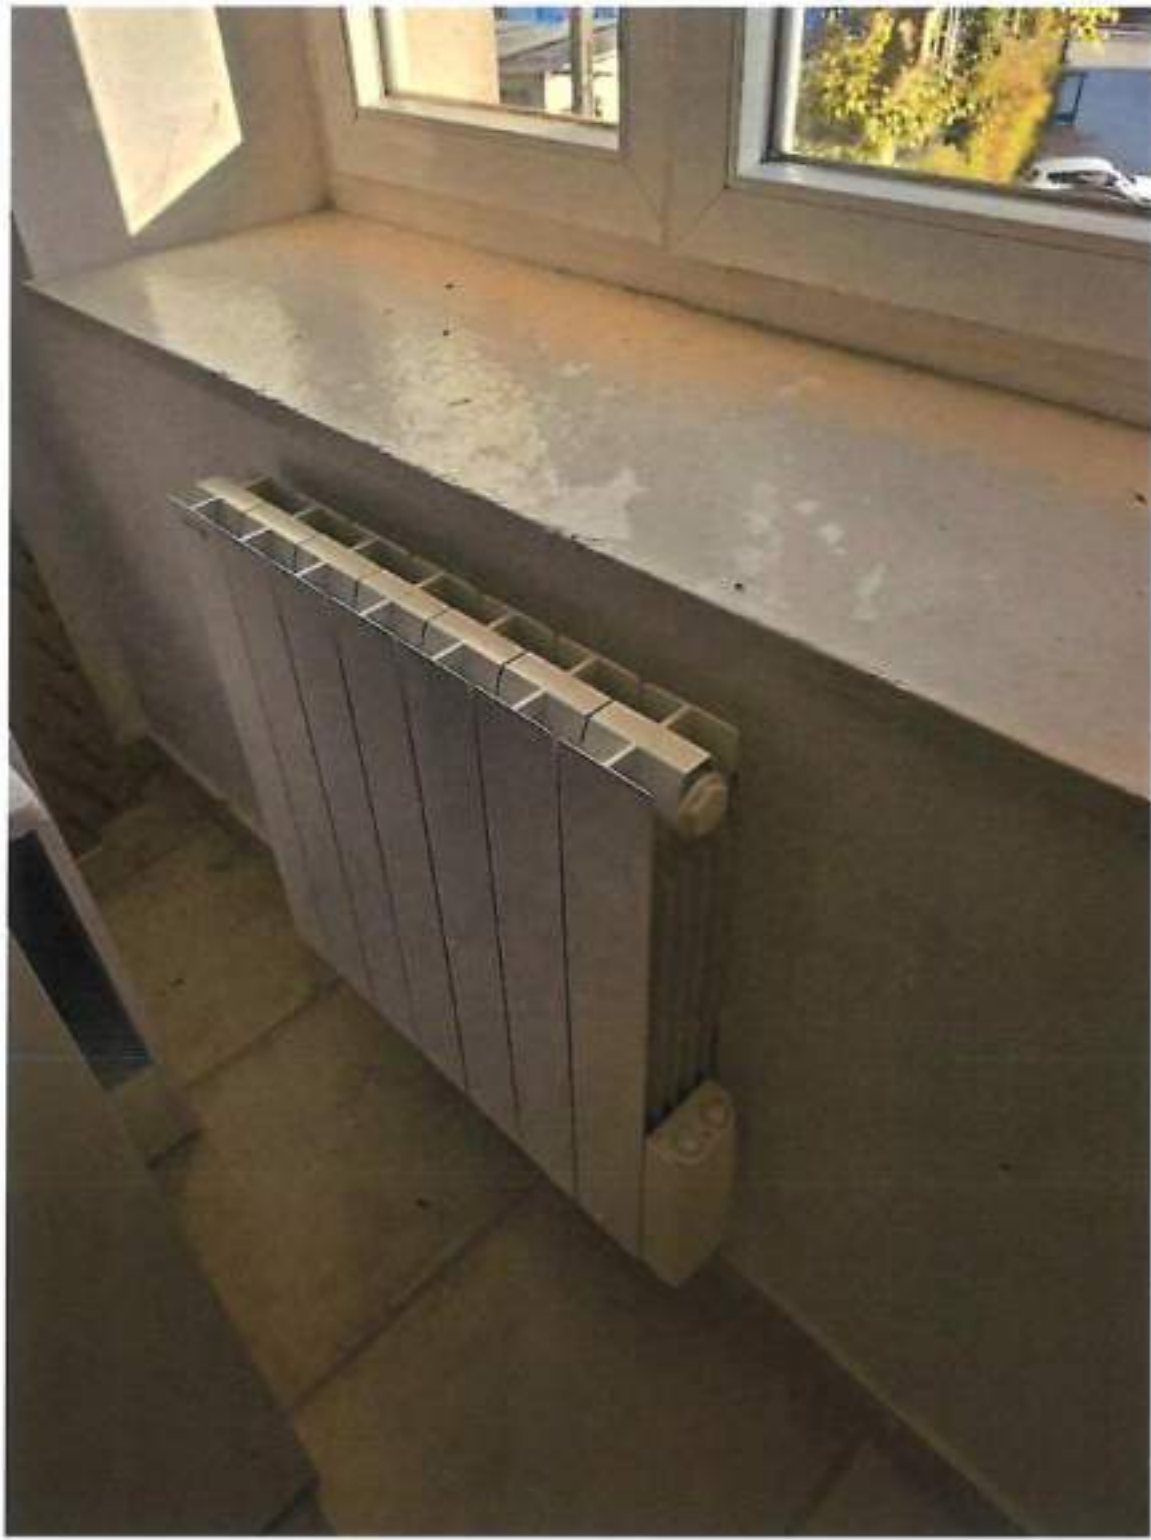
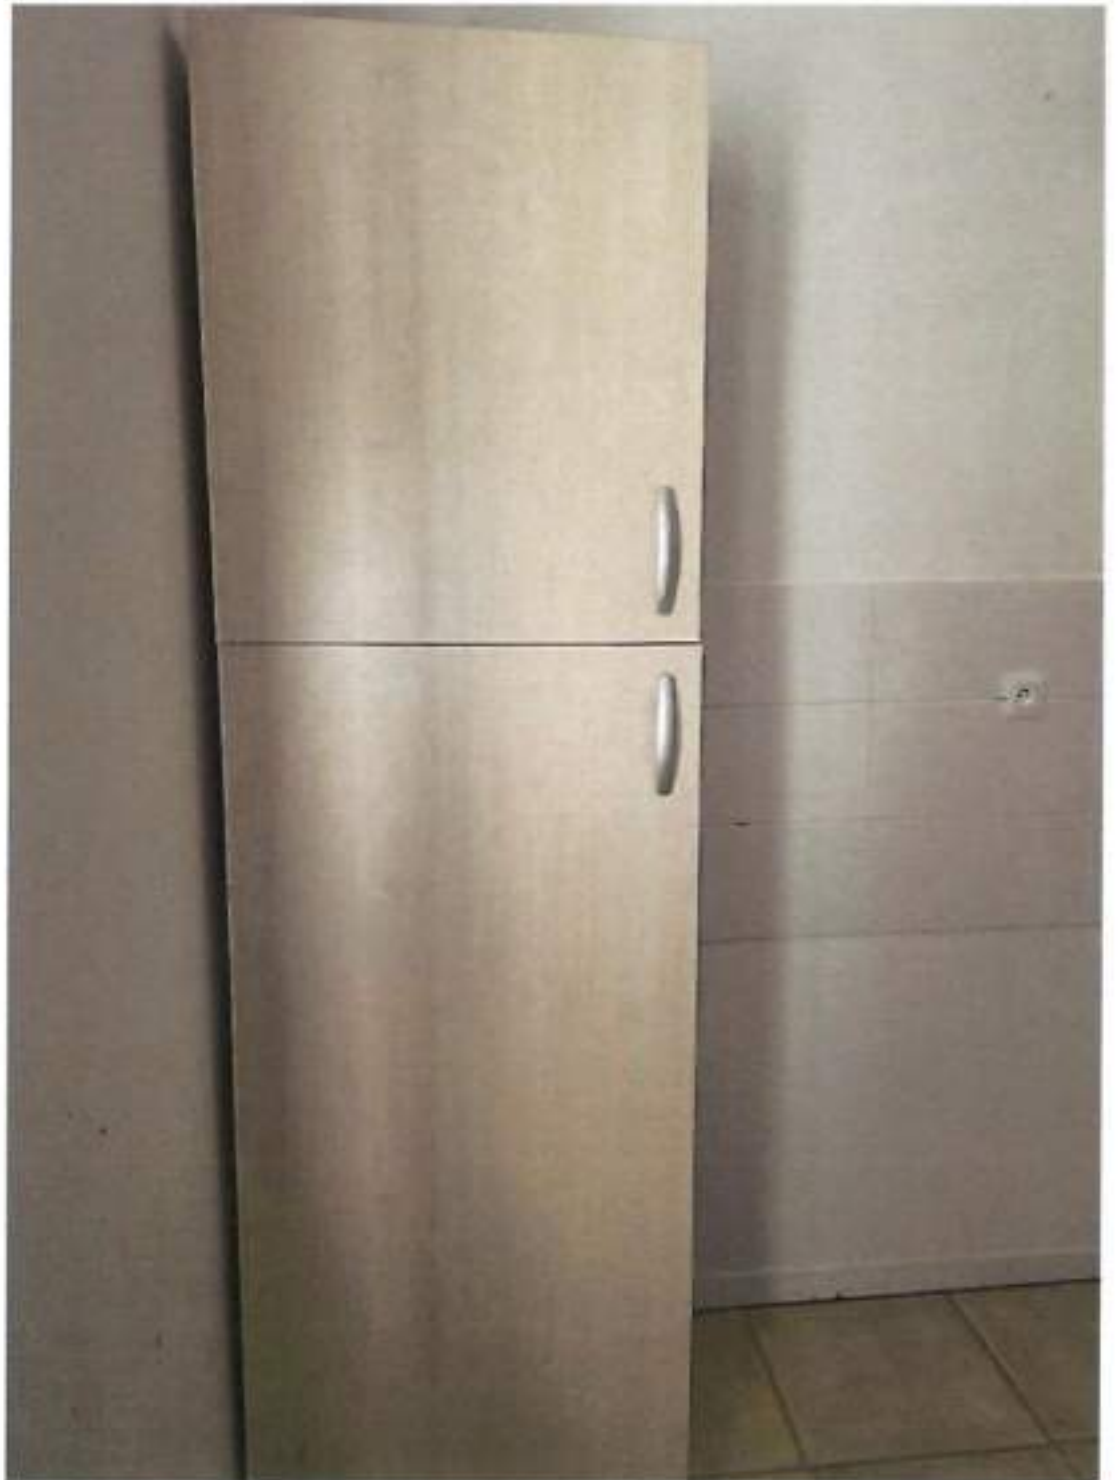
• Cuisine

Je relève une différence de niveau entre le sol de cette pièce et le sol de l'entrée couloir.

Présence d'un carrelage comportant de nombreuses traces.

A l'entrée, l'interrupteur est déboîté.

Présence d'un trou dans le carrelage à cet endroit.
