PROCES VERBAL DE CONSTAT

M'être rendue ce jour, vendredi 17 octobre 2025, à partir de 9h00, 16 route de Genève à NANTUA 01130.

LOT DE COPROPRIETE NUMERO DIX NEUF (19)

Consistant en : Dans l'allée A, un appartement en duplex de type 5 comprenant au premier niveau en entrée avec escalier, permettant l'accès au second niveau avec trois chambres, un WC, salle de bains, dégagement,
Et les quatre-vingt-quatre millièmes (84/1.000èmes) des parties communes générales.
Et les cent onze millièmes (111/1.000èmes) des parties communes spéciales à l'allée A.

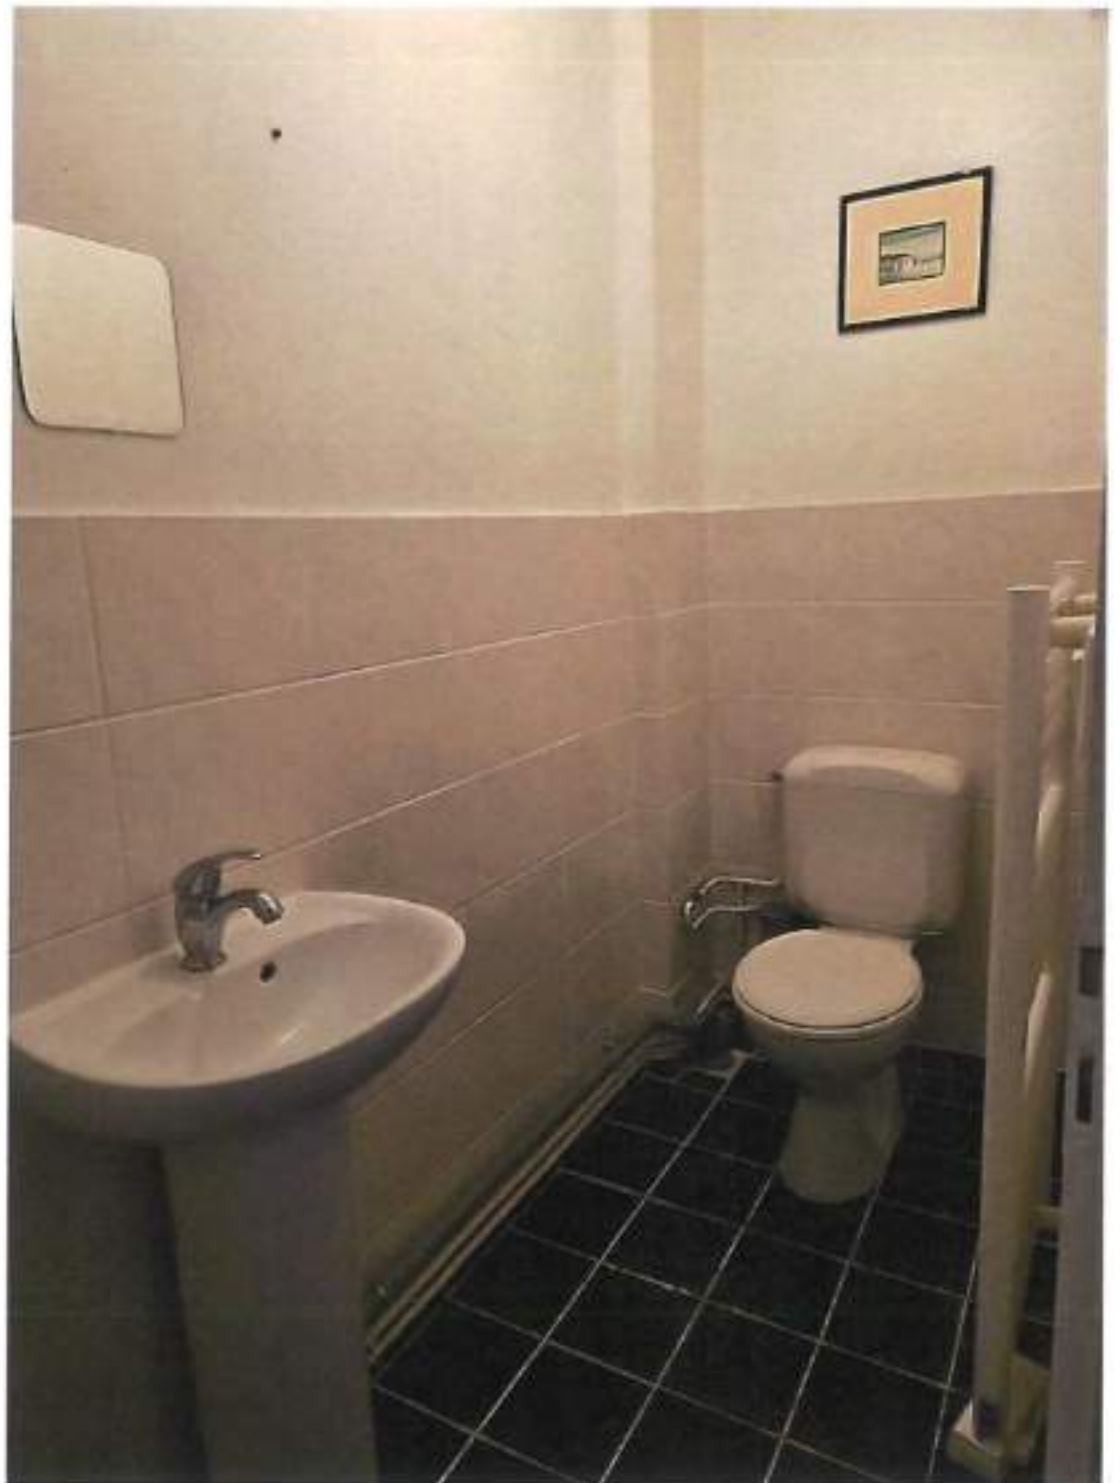
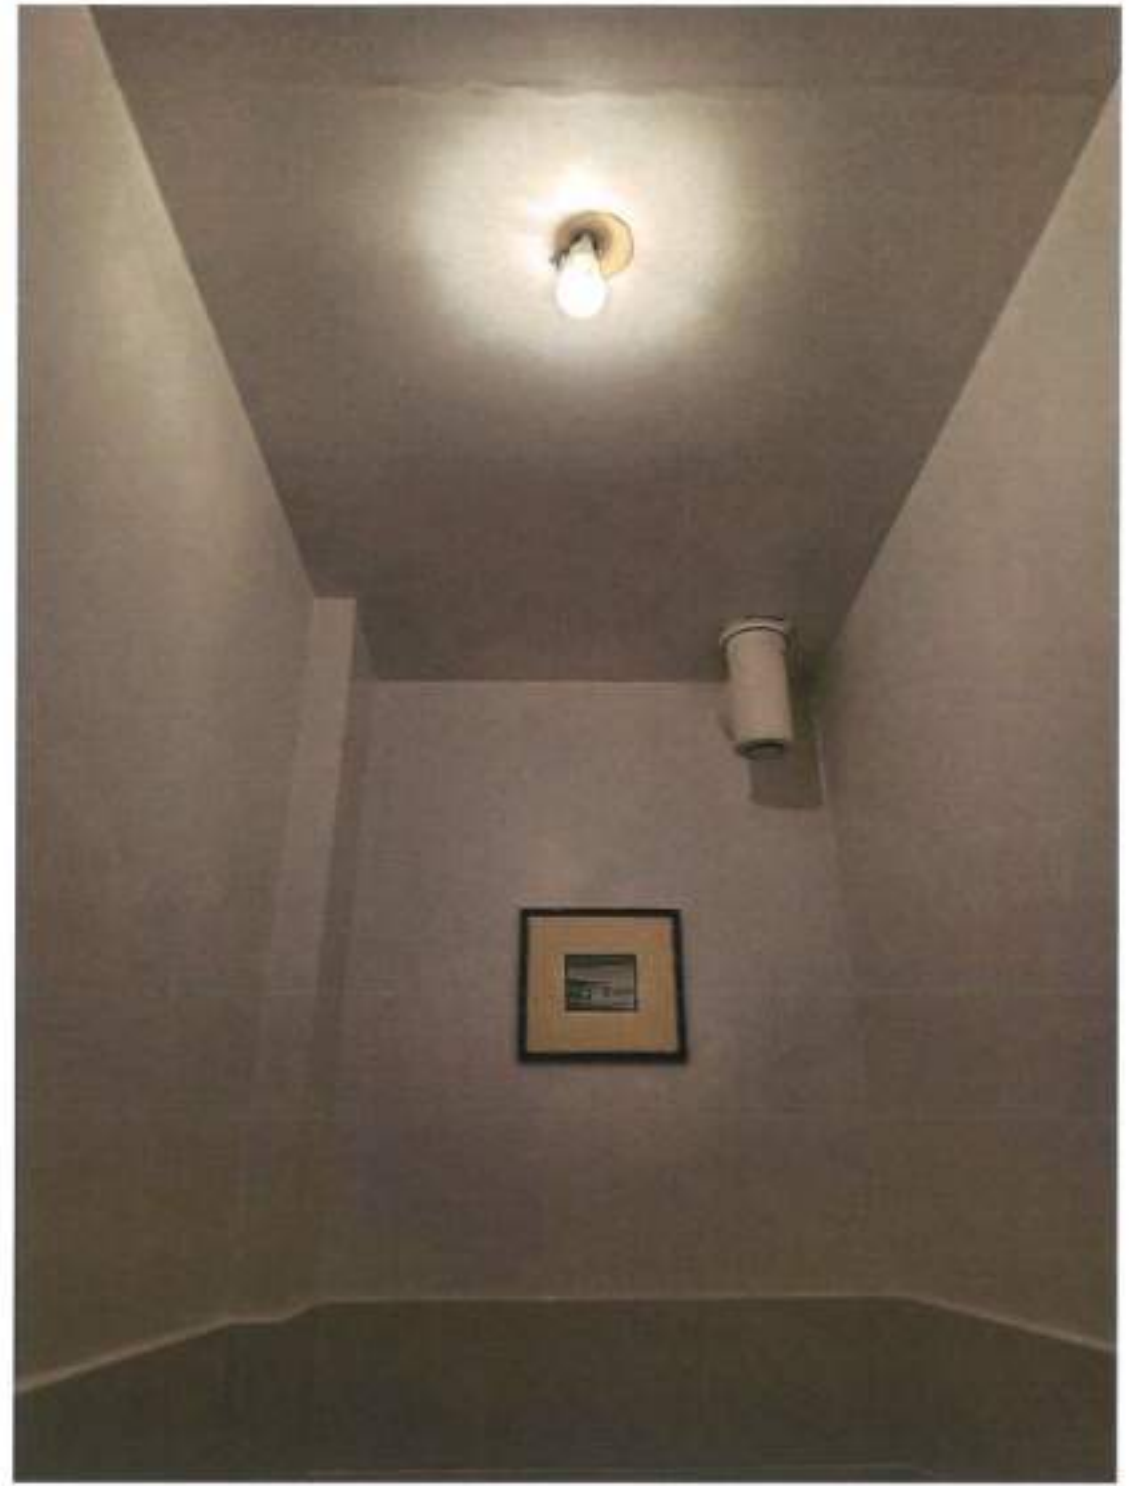
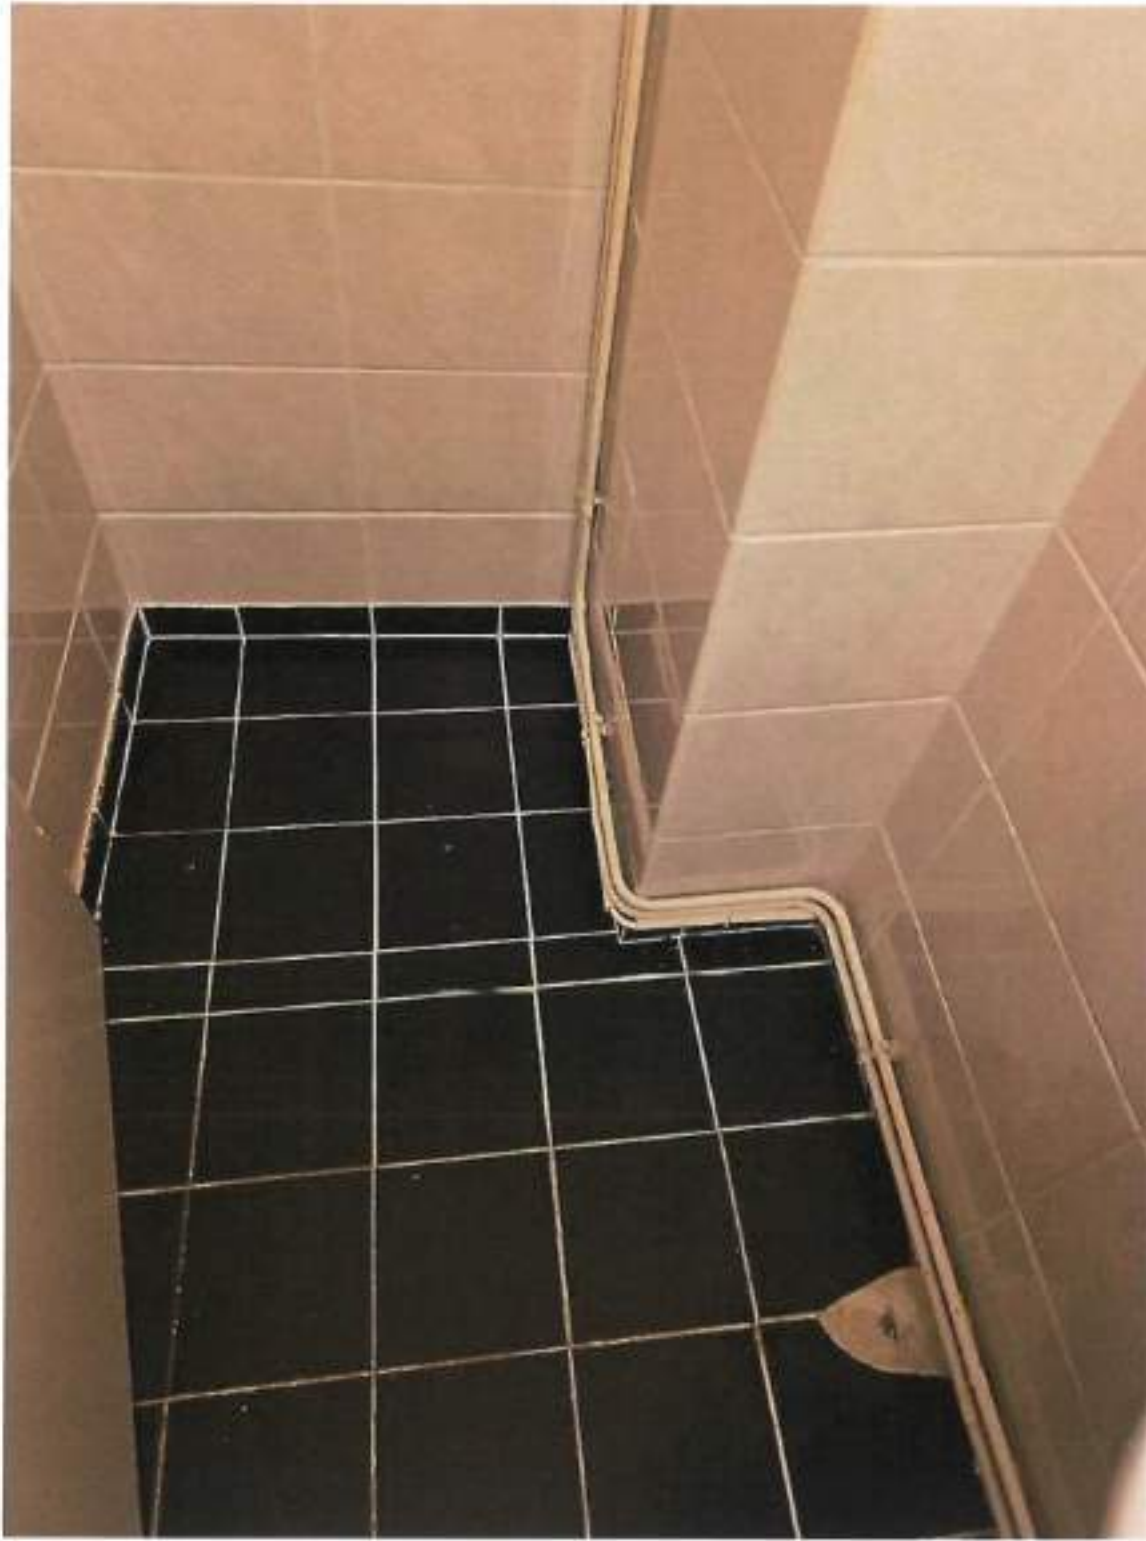
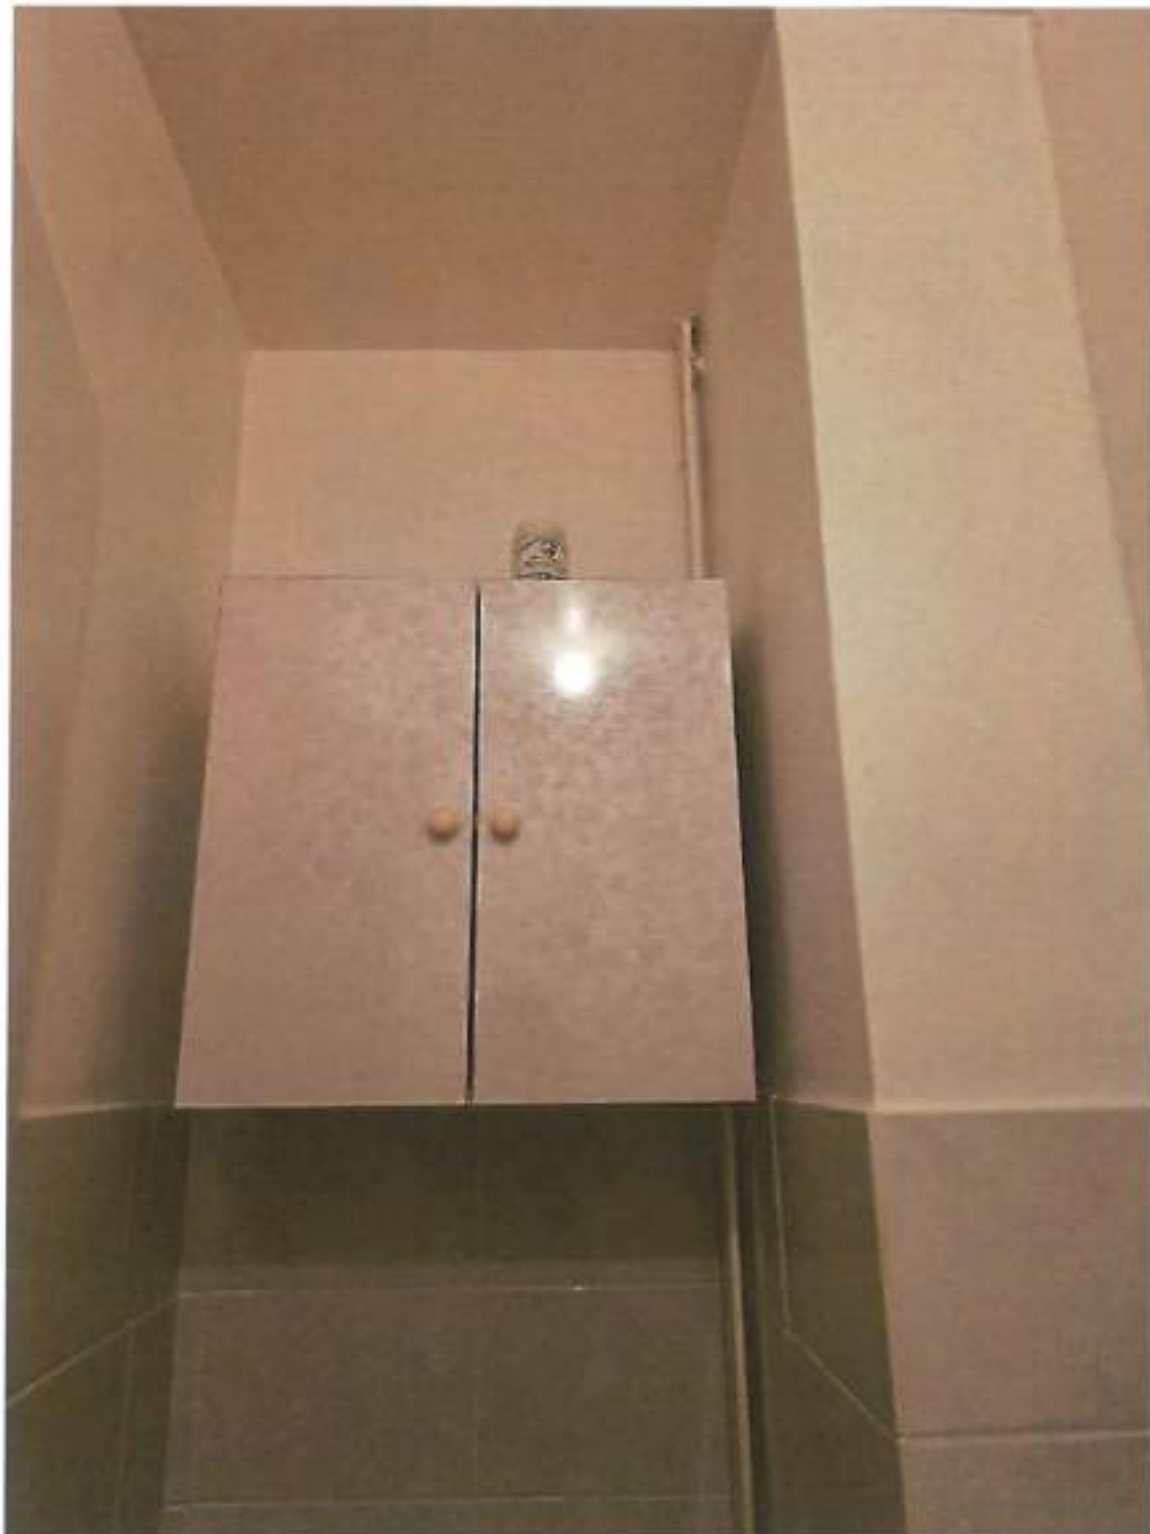
- **WC n°1**

Je poursuis dans le WC dont l'accès se fait par le couloir de l'entrée sur la droite.
Je relève la différence de niveau entre le sol de cette pièce et le sol de l'entrée couloir.

Présence de carrelage au sol, ce dernier comporte des traces.

Présence d'un radiateur sèche-serviettes, d'un WC, d'un lavabo colonne avec robinetterie entartrée et d'un meuble.

Le plafond est peint en blanc : présence de traces et une craquelure.

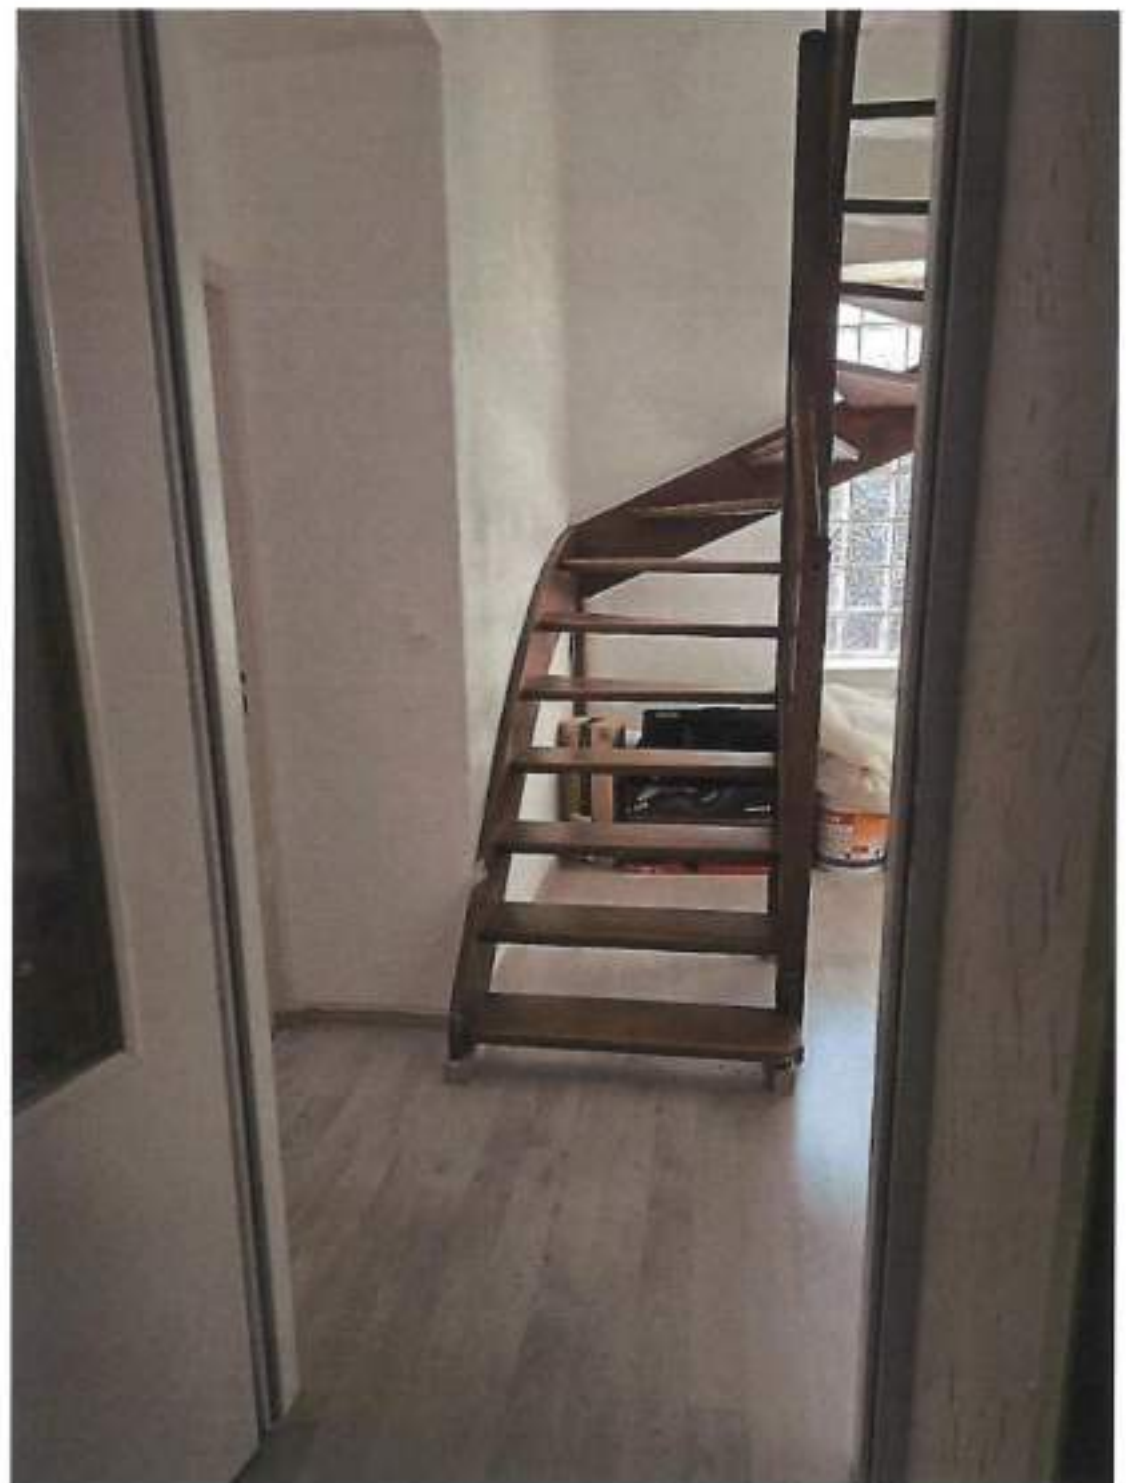
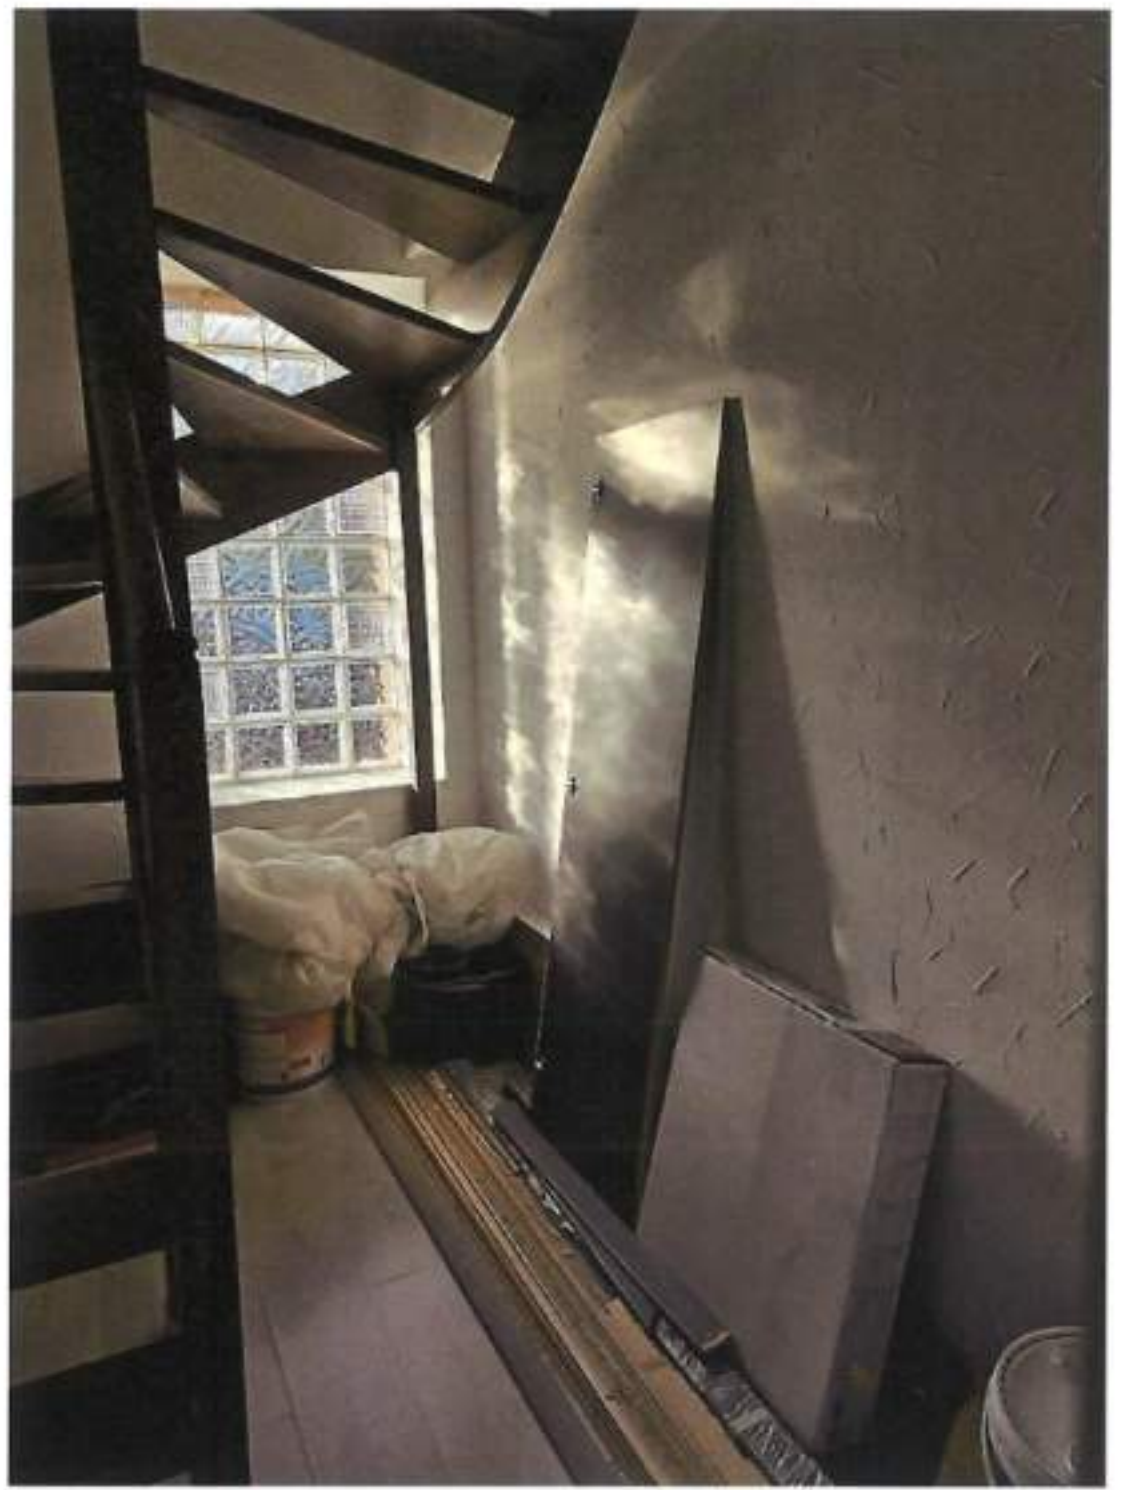
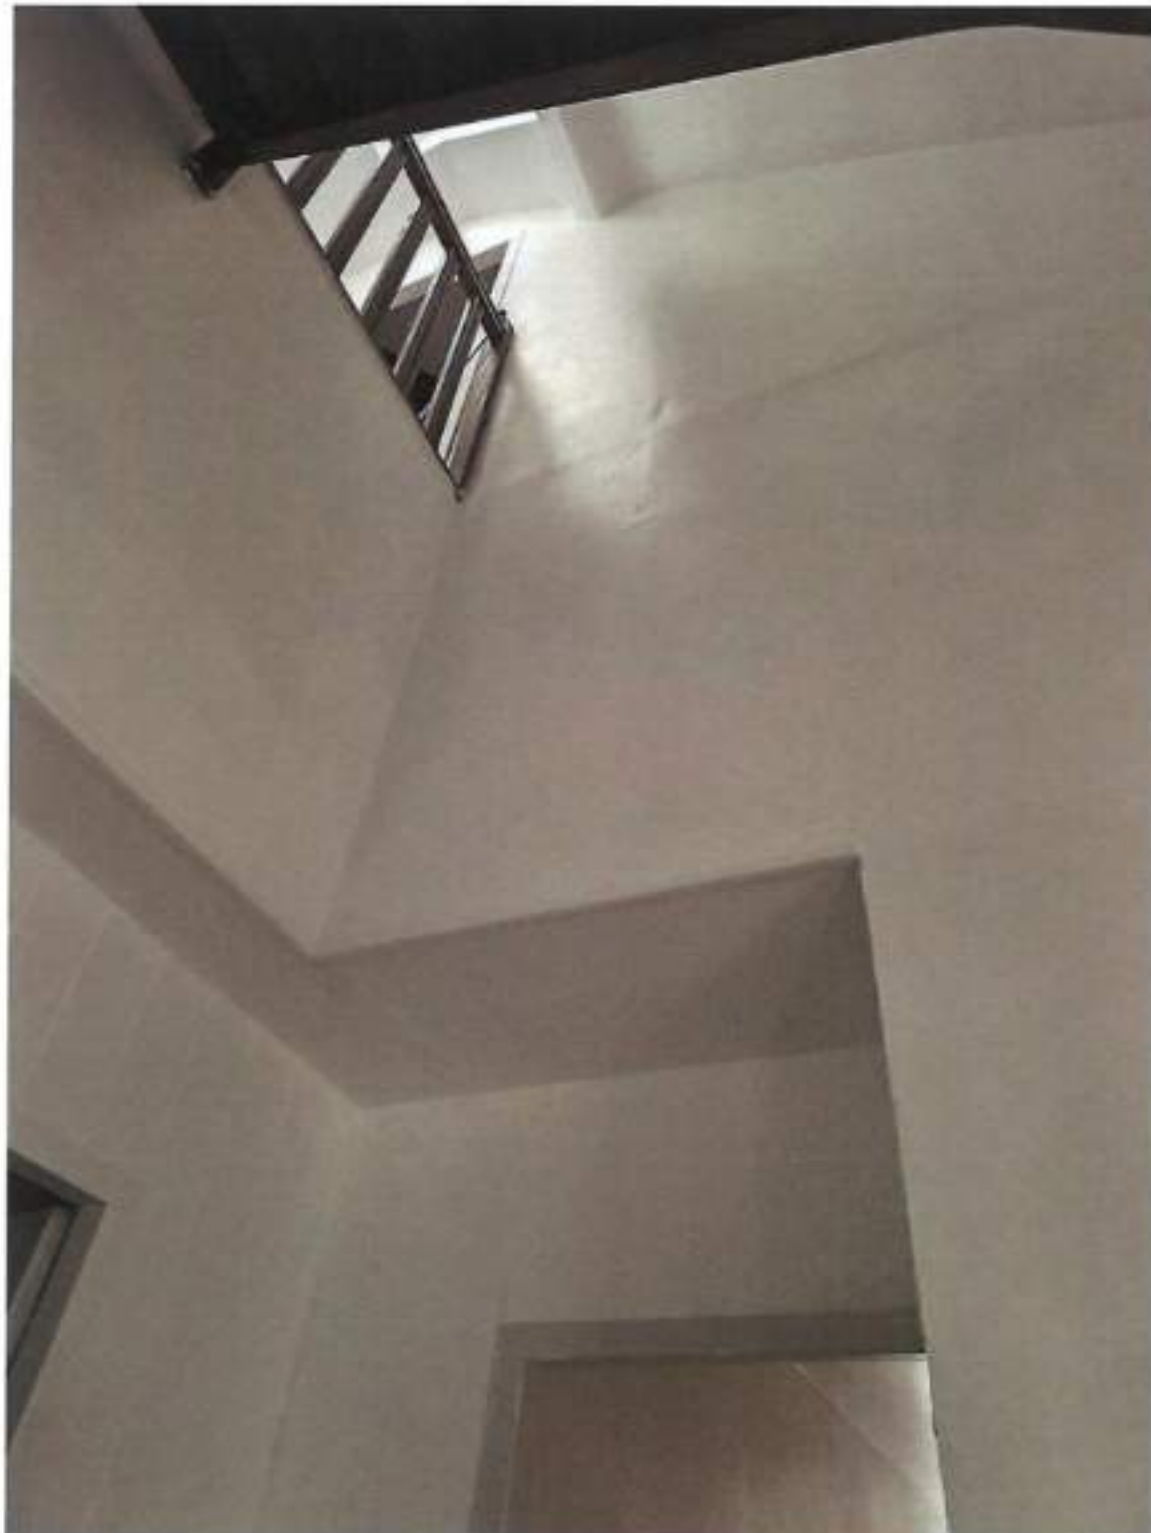
- **Dégagement**

Je constate qu'au fond du couloir de l'entrée, se situe une porte avec verre dépoli comportant des traces de peinture.

Au sol, présence d'un parquet stratifié avec de nombreuses traces.

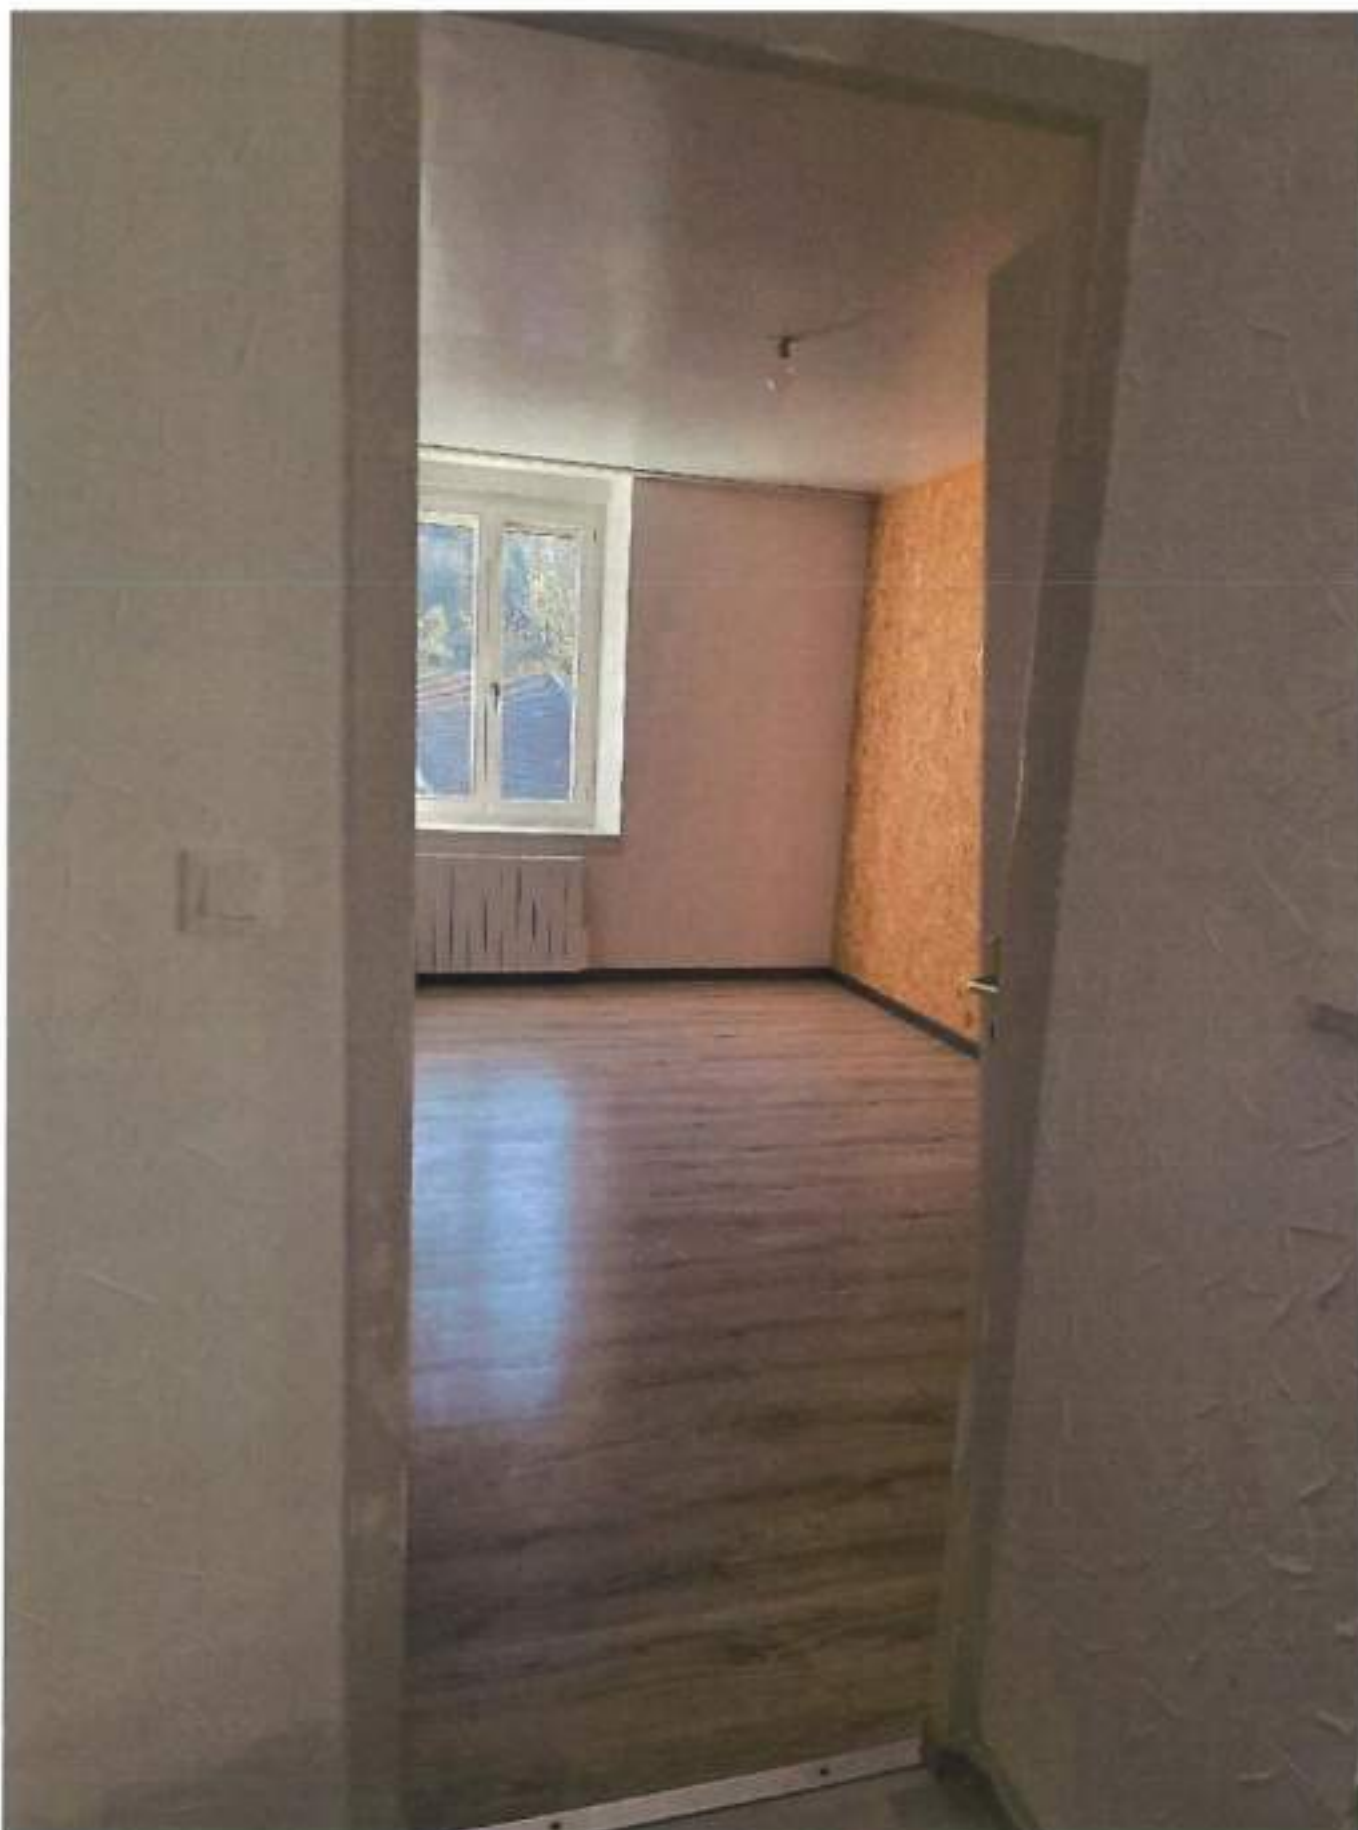
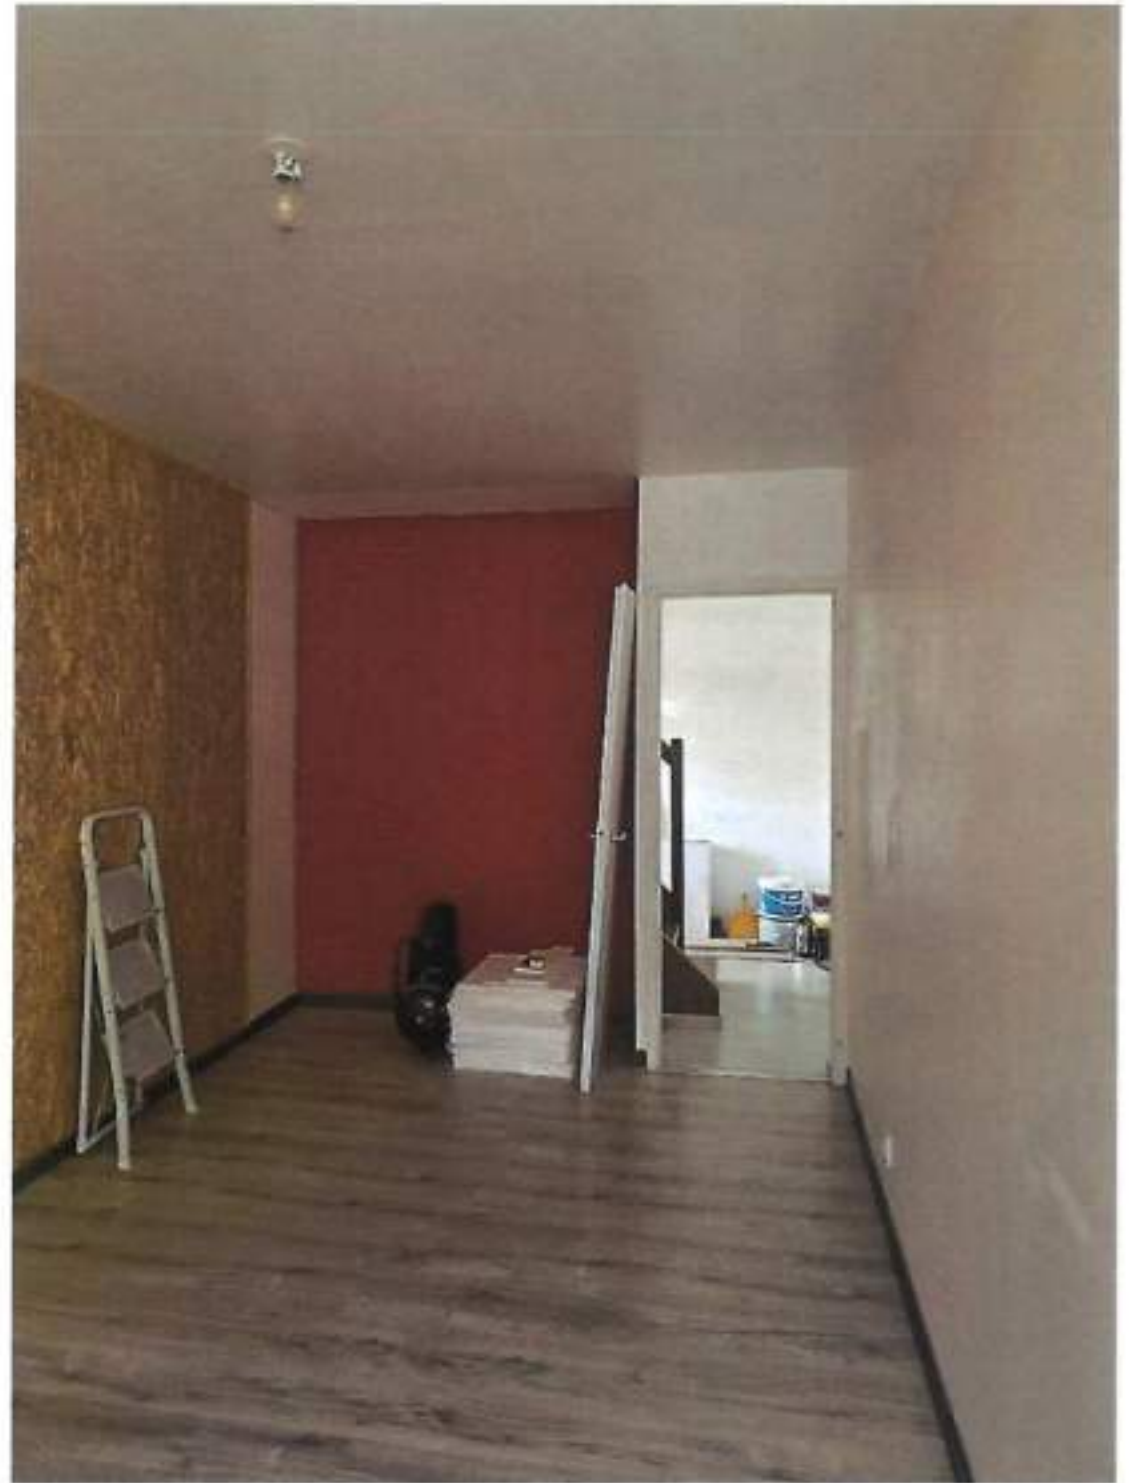
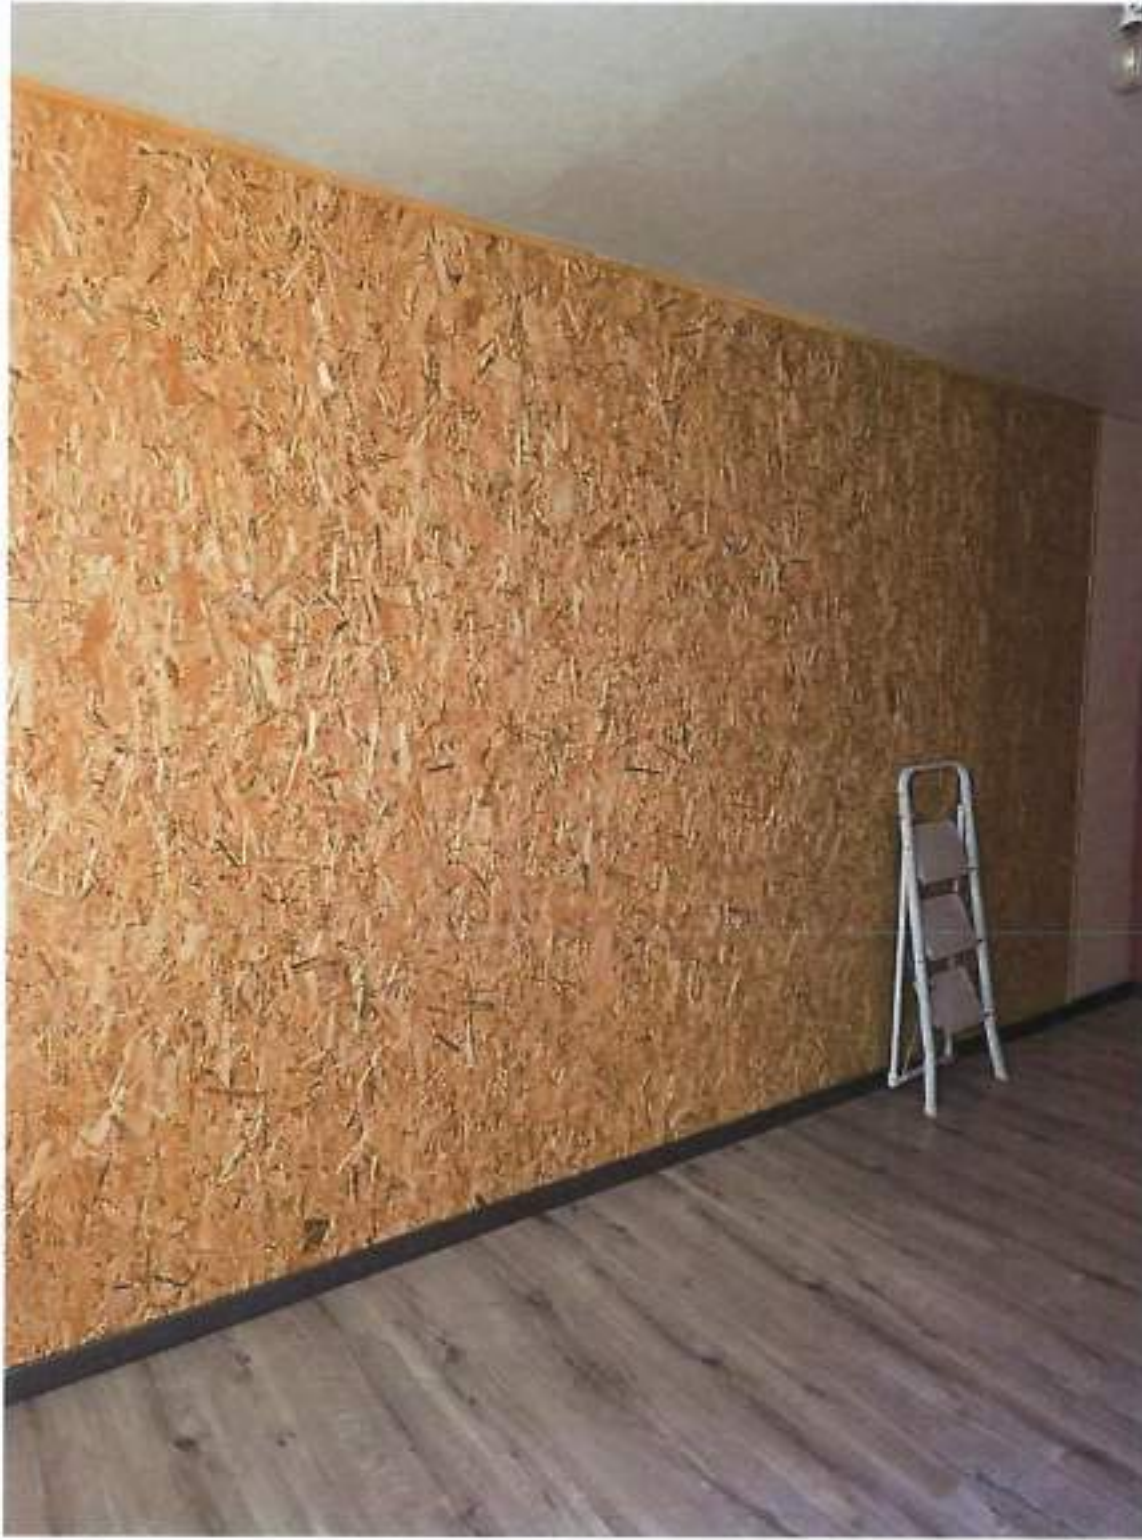
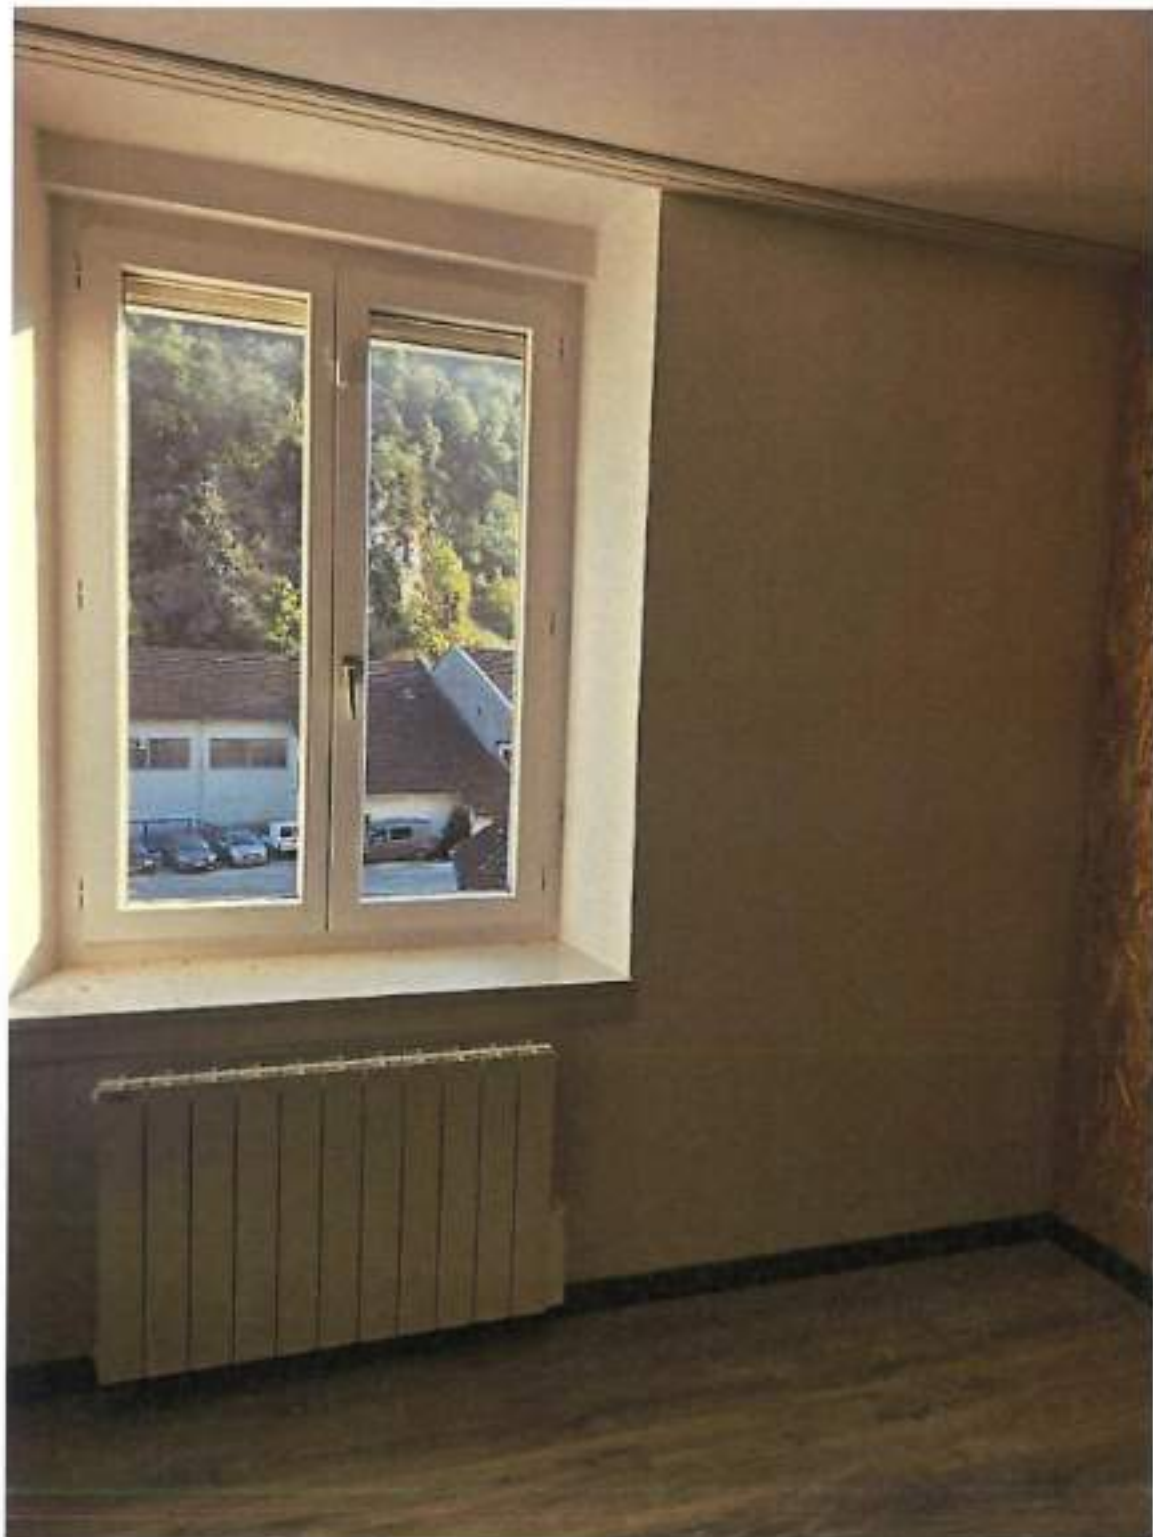
- **Chambre n°1**

Présence de trois murs peints, deux en blanc et un en couleur rose/framboise.
Un mur est recouvert de panneaux d'OSB.
Les murs sont sales, présence de traces.

Le plafond est peint en blanc avec présence de traces.
La pièce est éclairée par une ampoule.
Présence d'un radiateur électrique.
Présence d'une fenêtre double vitrage en PVC blanc double battant.
