PROCES VERBAL DE CONSTAT

M'être rendue ce jour, vendredi 17 octobre 2025, à partir de 9h00, 16 route de Genève à NANTUA 01130.

LOT DE COPROPRIETE NUMERO DIX NEUF (19)

Consistant en : Dans l'allée A, un appartement en duplex de type 5 comprenant au premier niveau en entrée avec escalier, permettant l'accès au second niveau avec trois chambres, un WC, salle de bains, dégagement,
Et les quatre-vingt-quatre millièmes (84/1.000èmes) des parties communes générales.
Et les cent onze millièmes (111/1.000èmes) des parties communes spéciales à l'allée A.

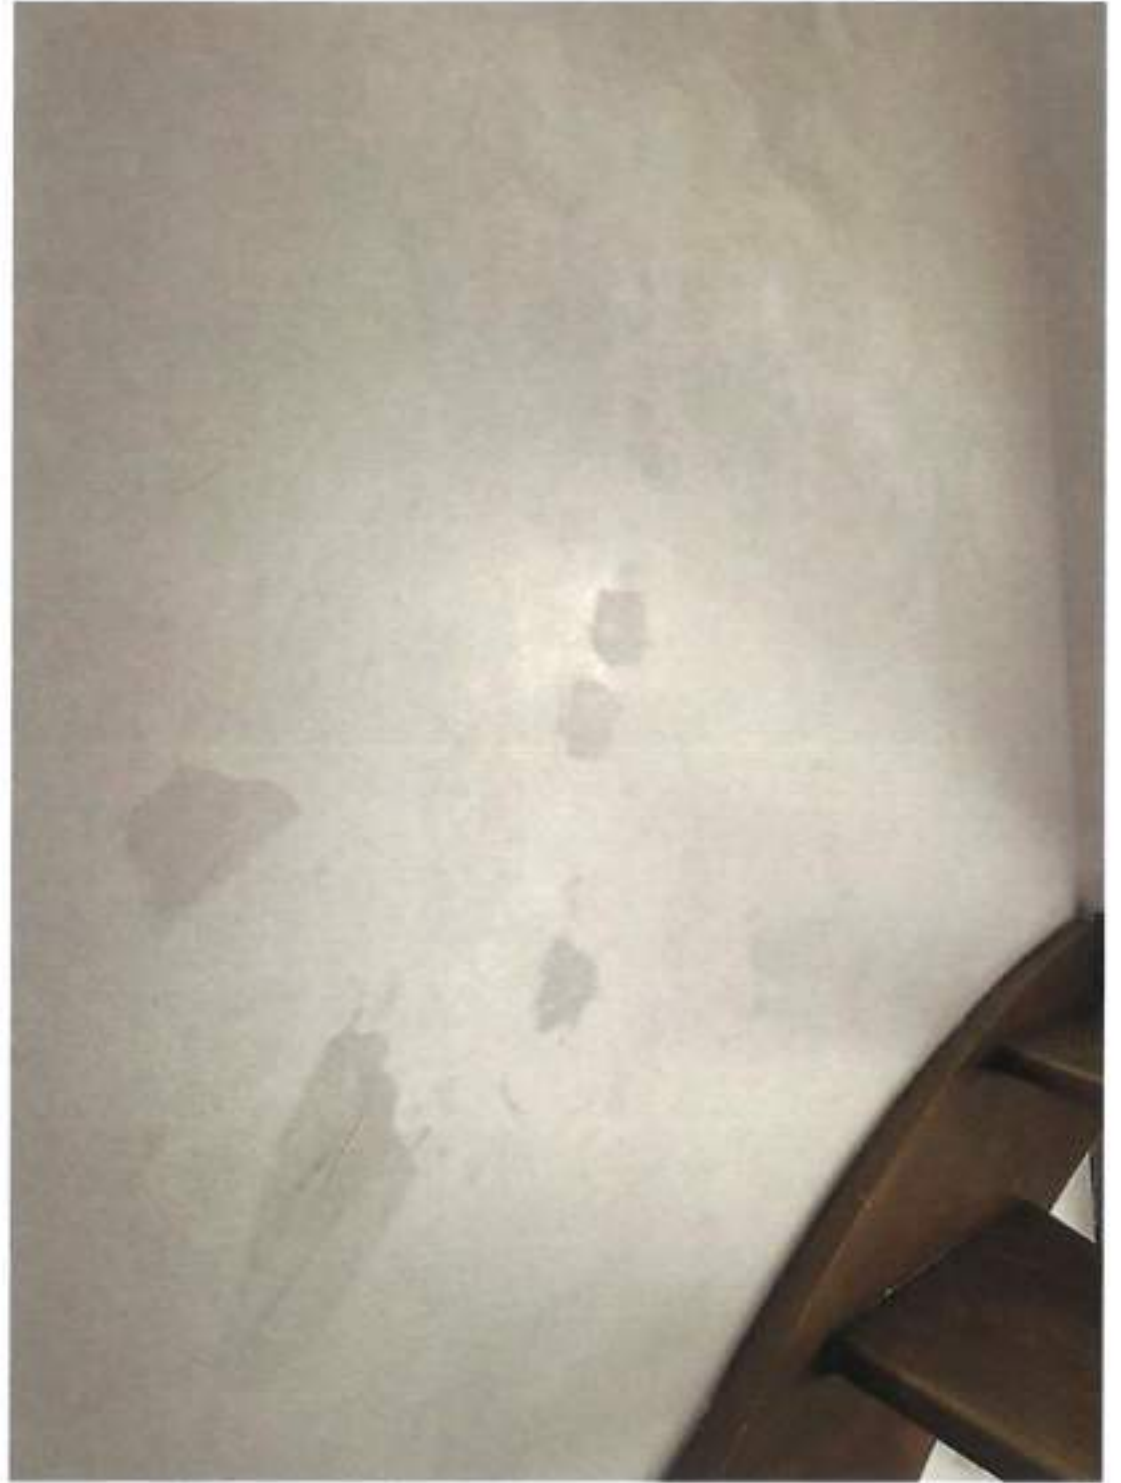
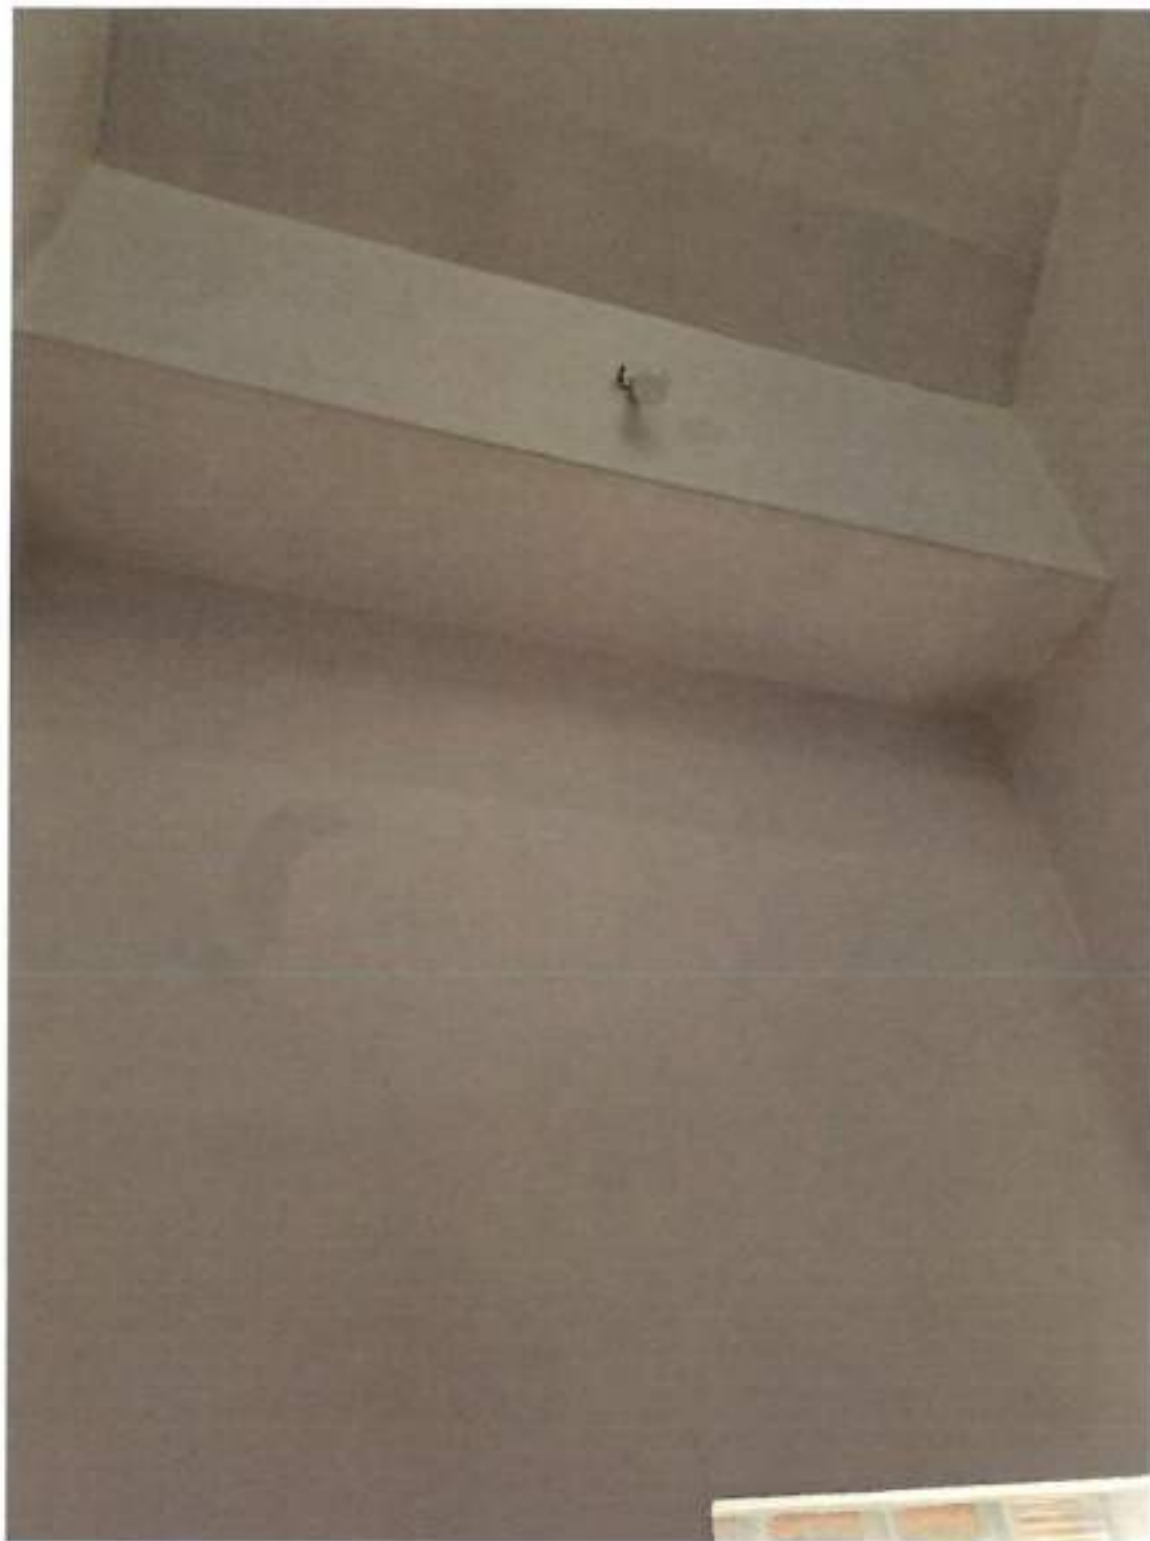
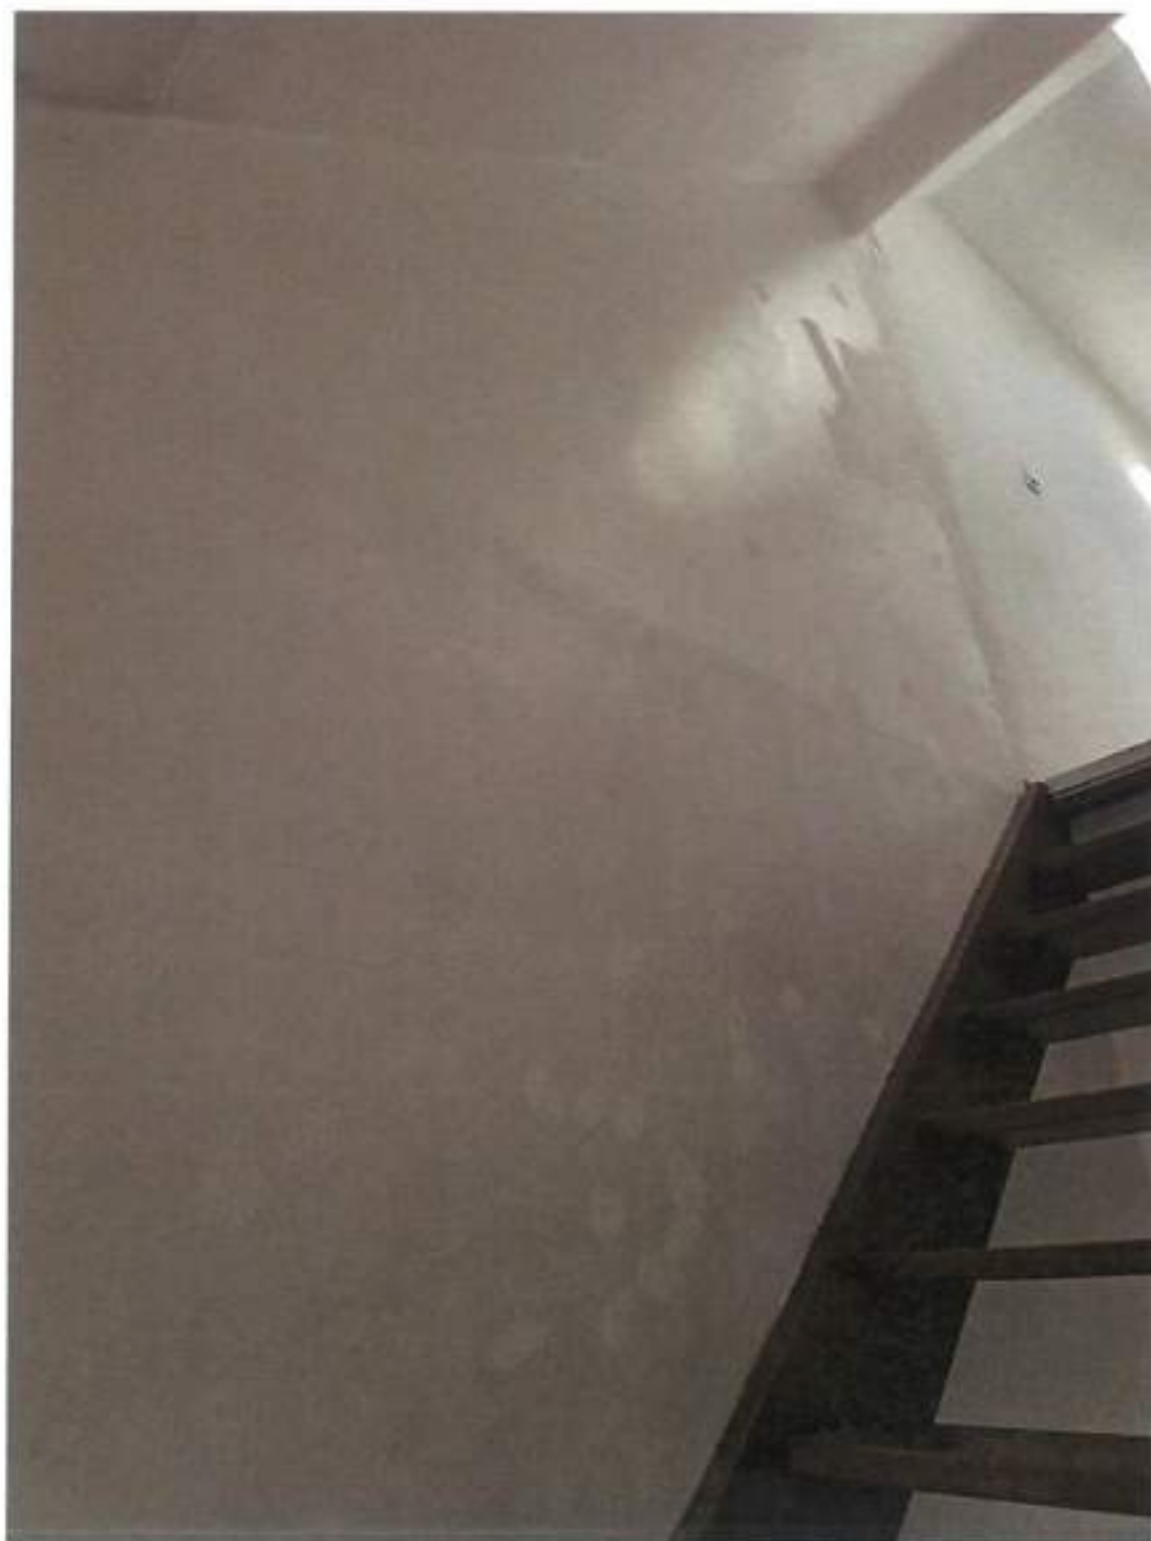
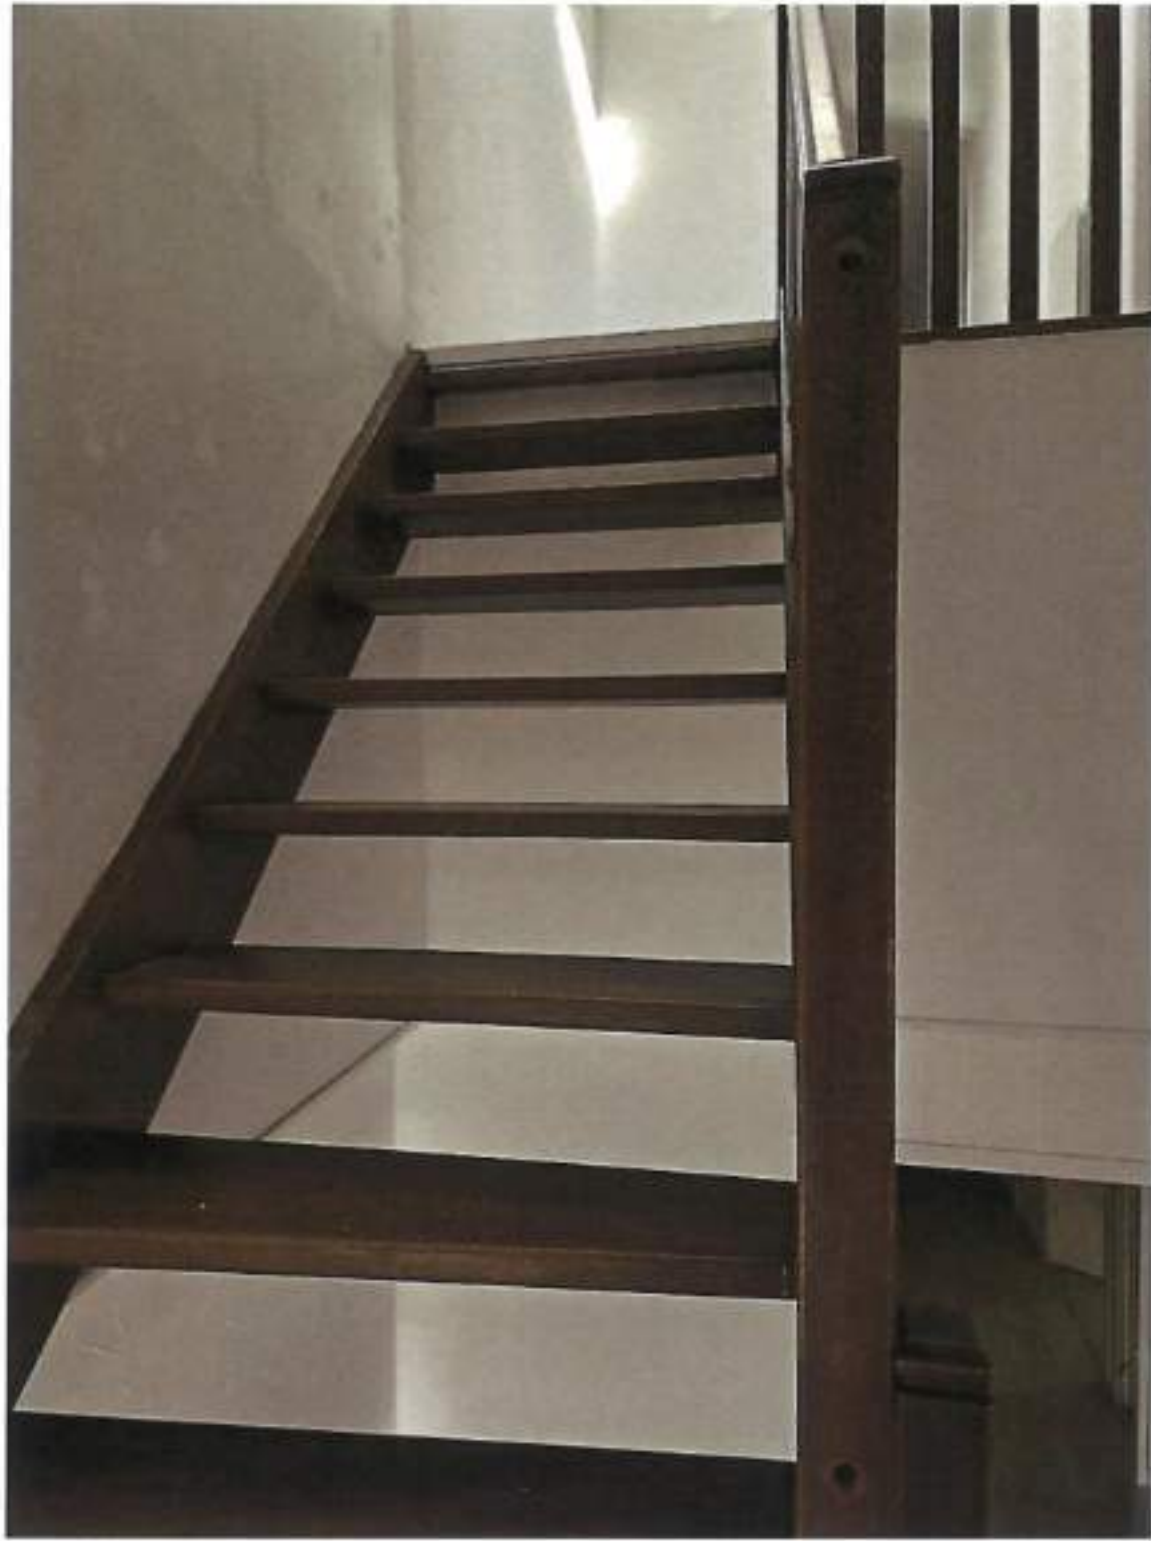
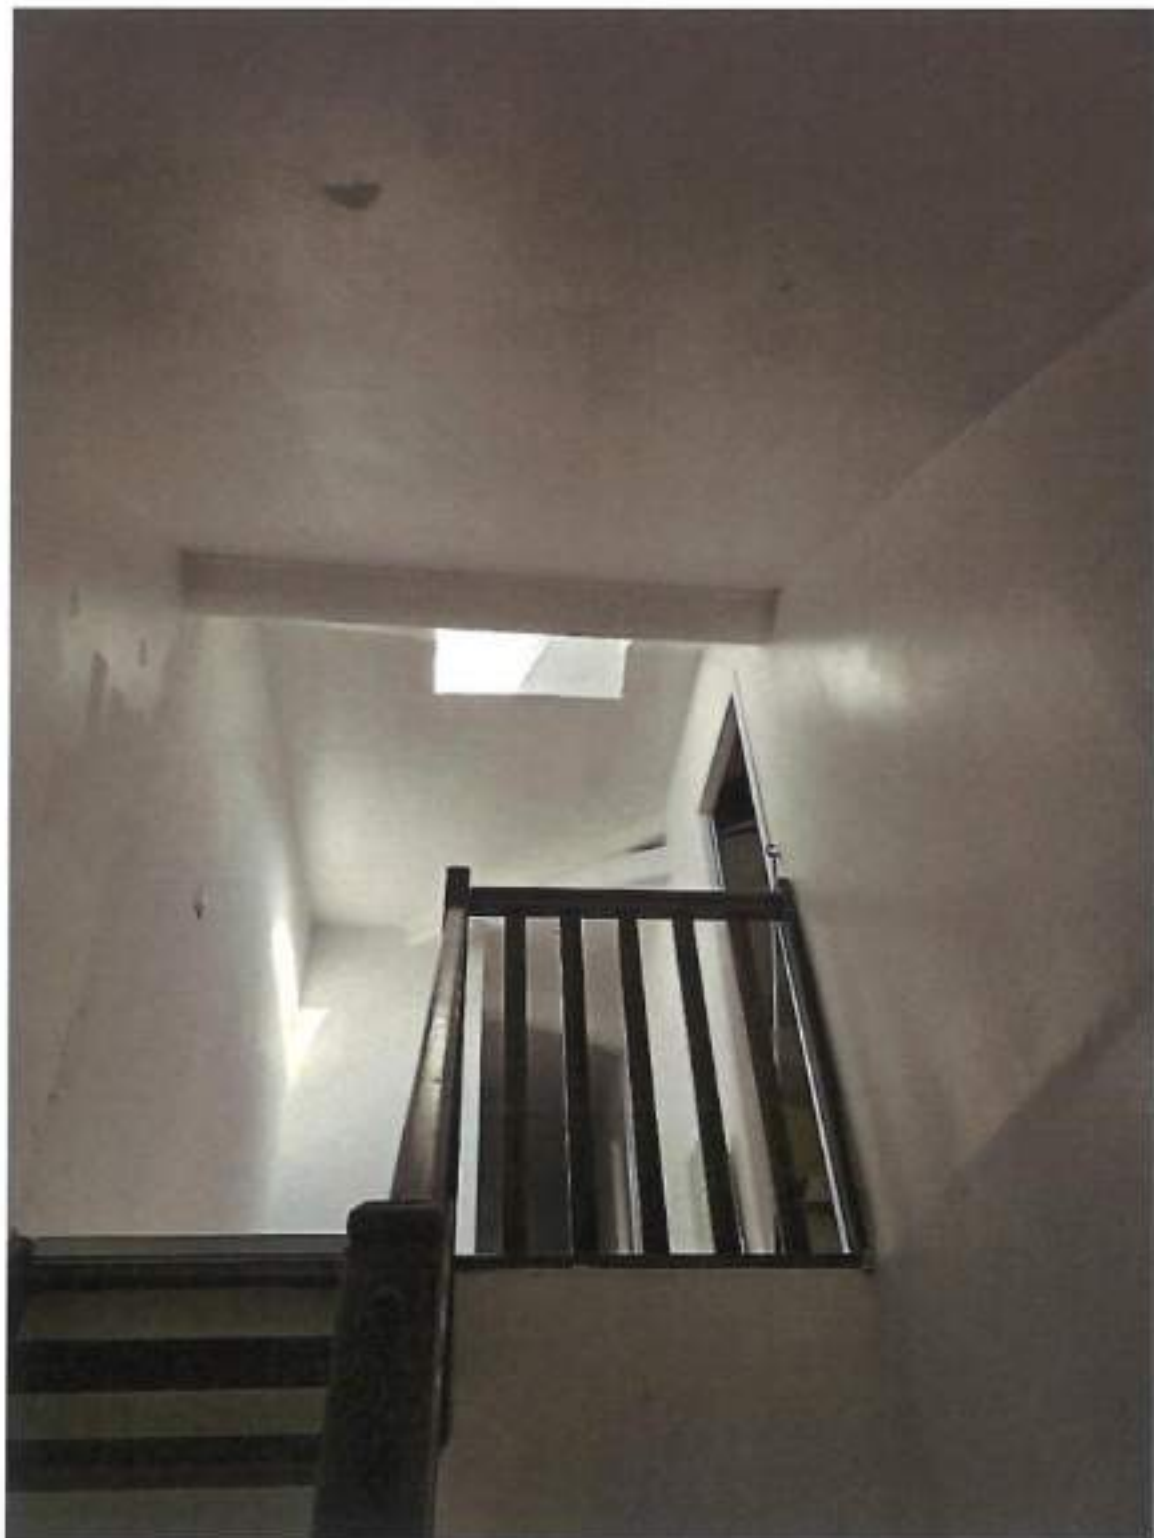
- **Montée d'escalier**

Je constate que les murs peints en blanc comportent de nombreuses traces et les marches de l'escalier en bois comportent quelques traces.

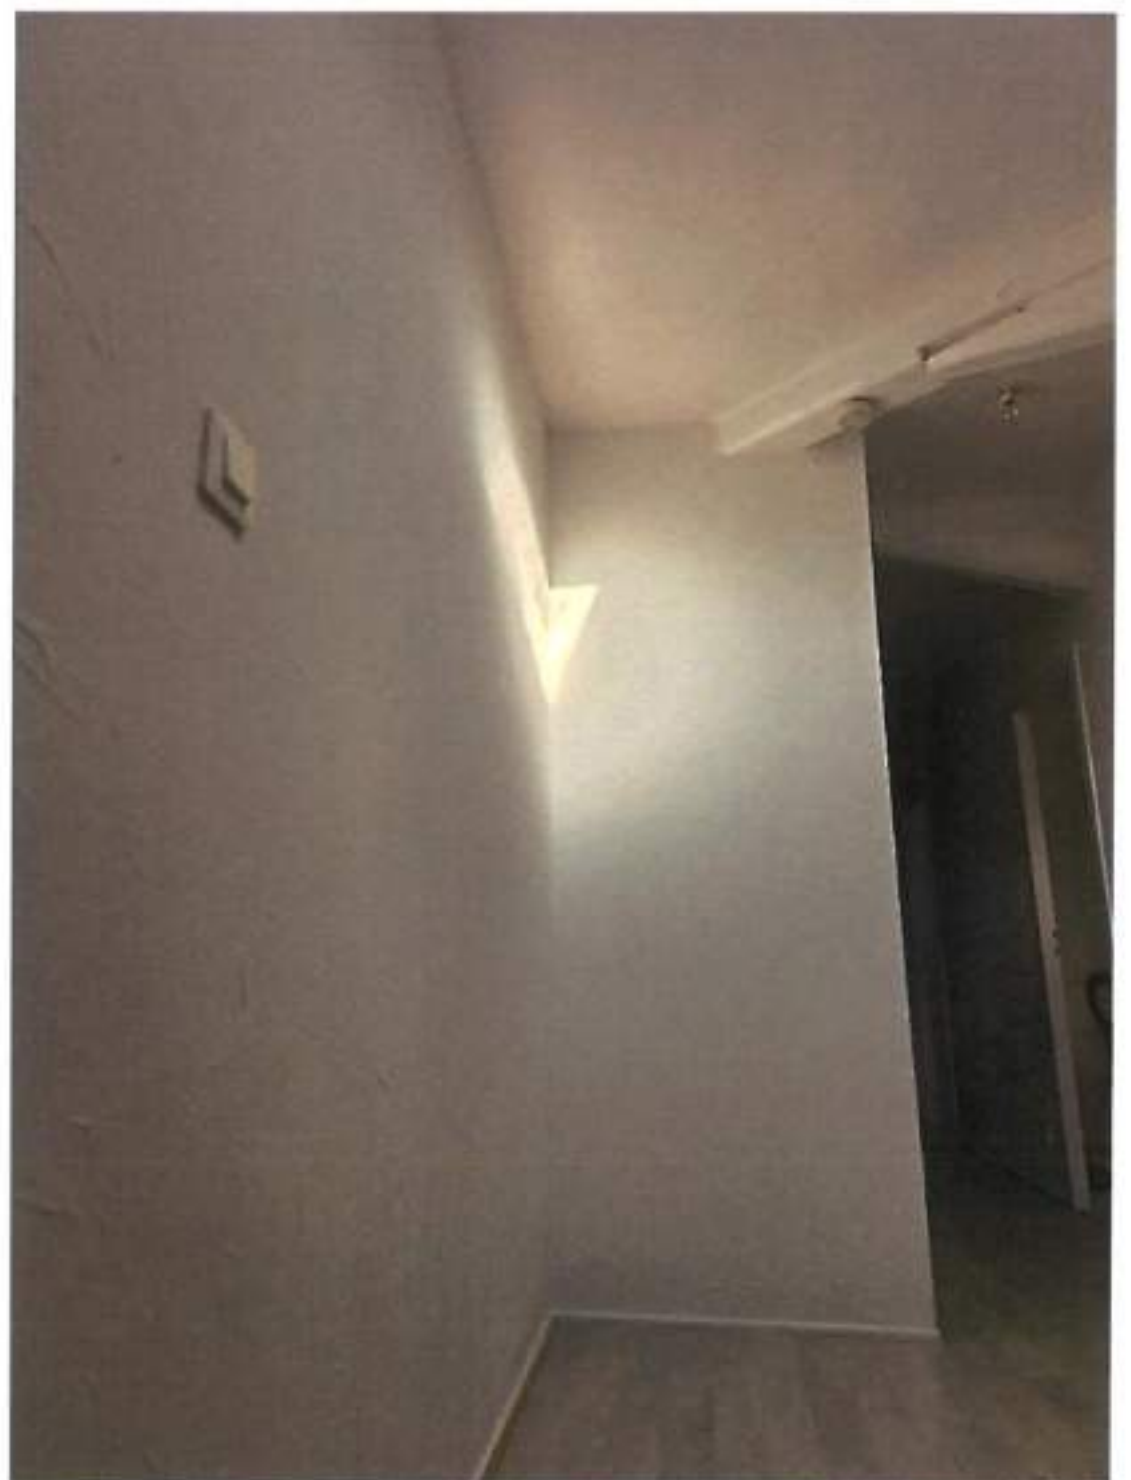
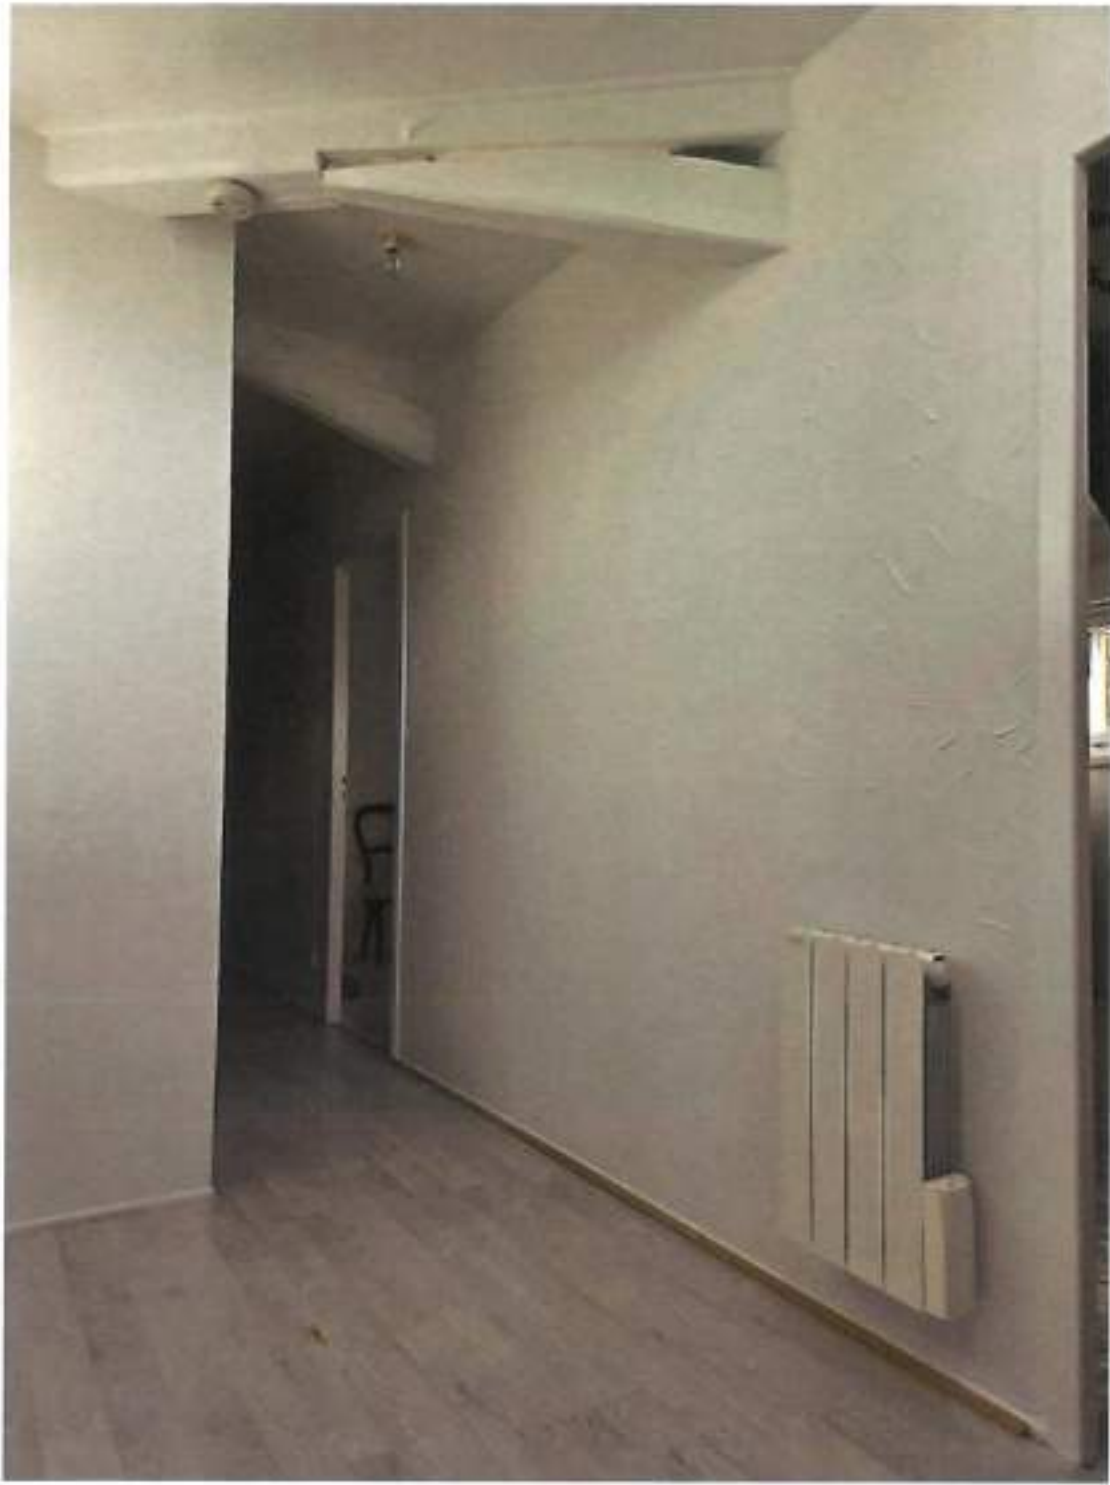
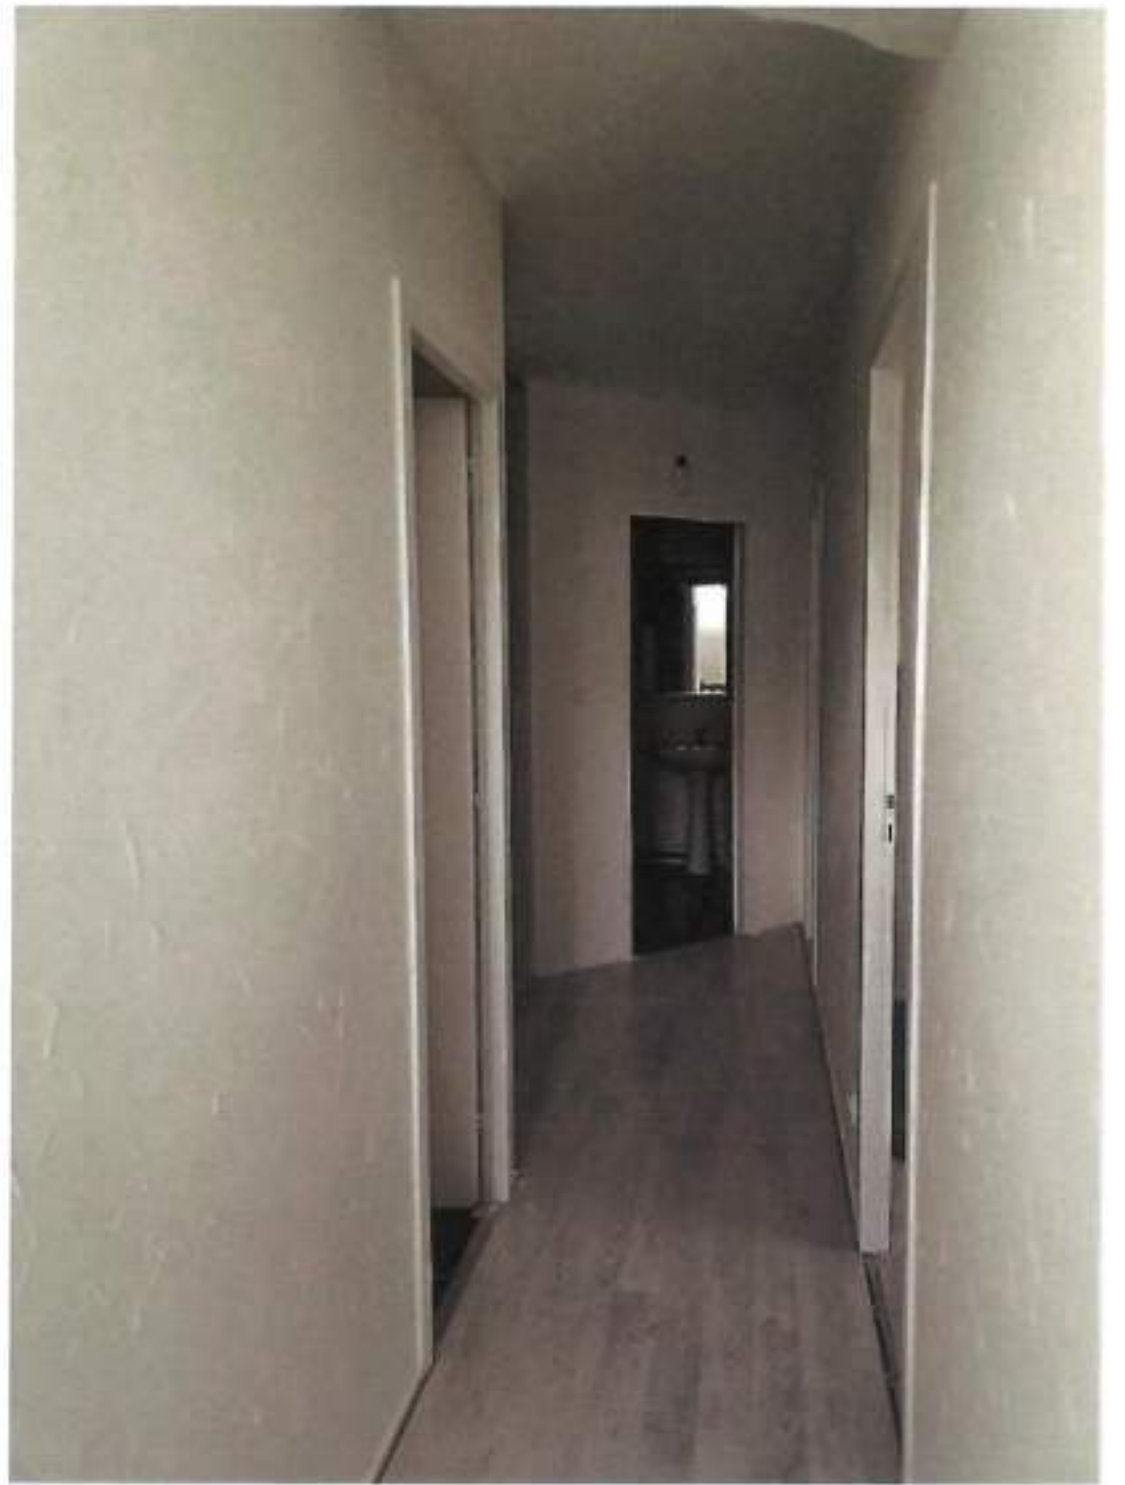
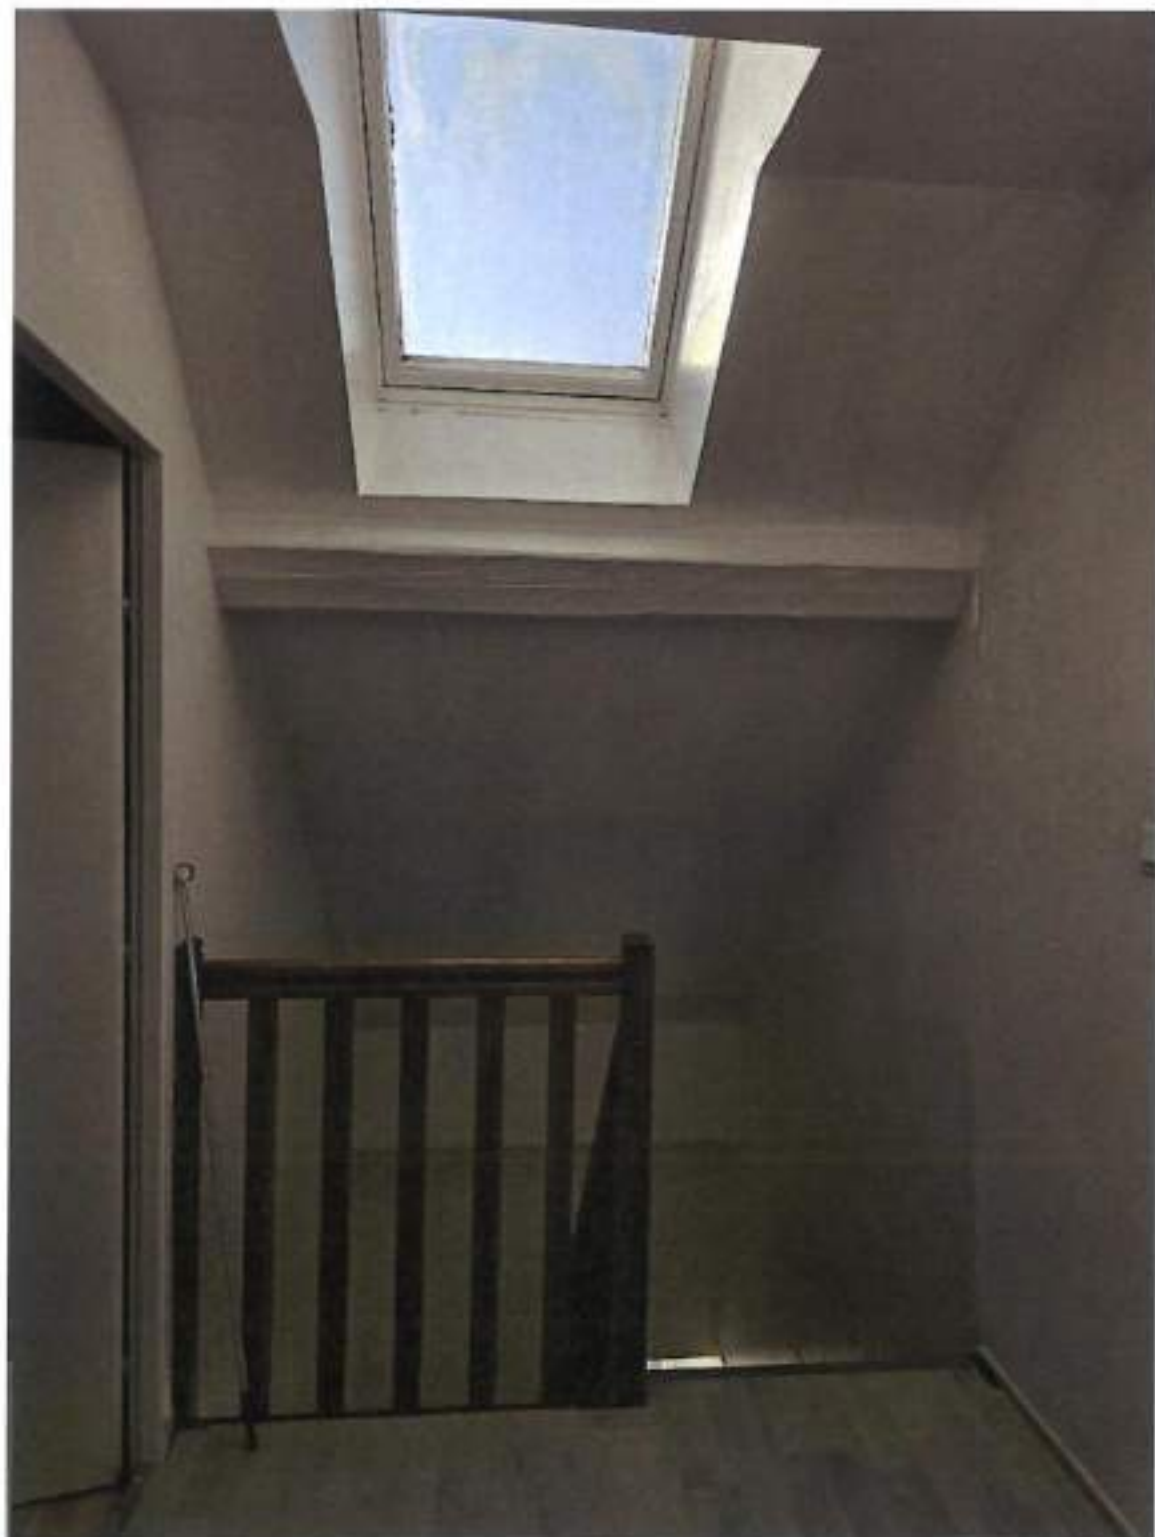
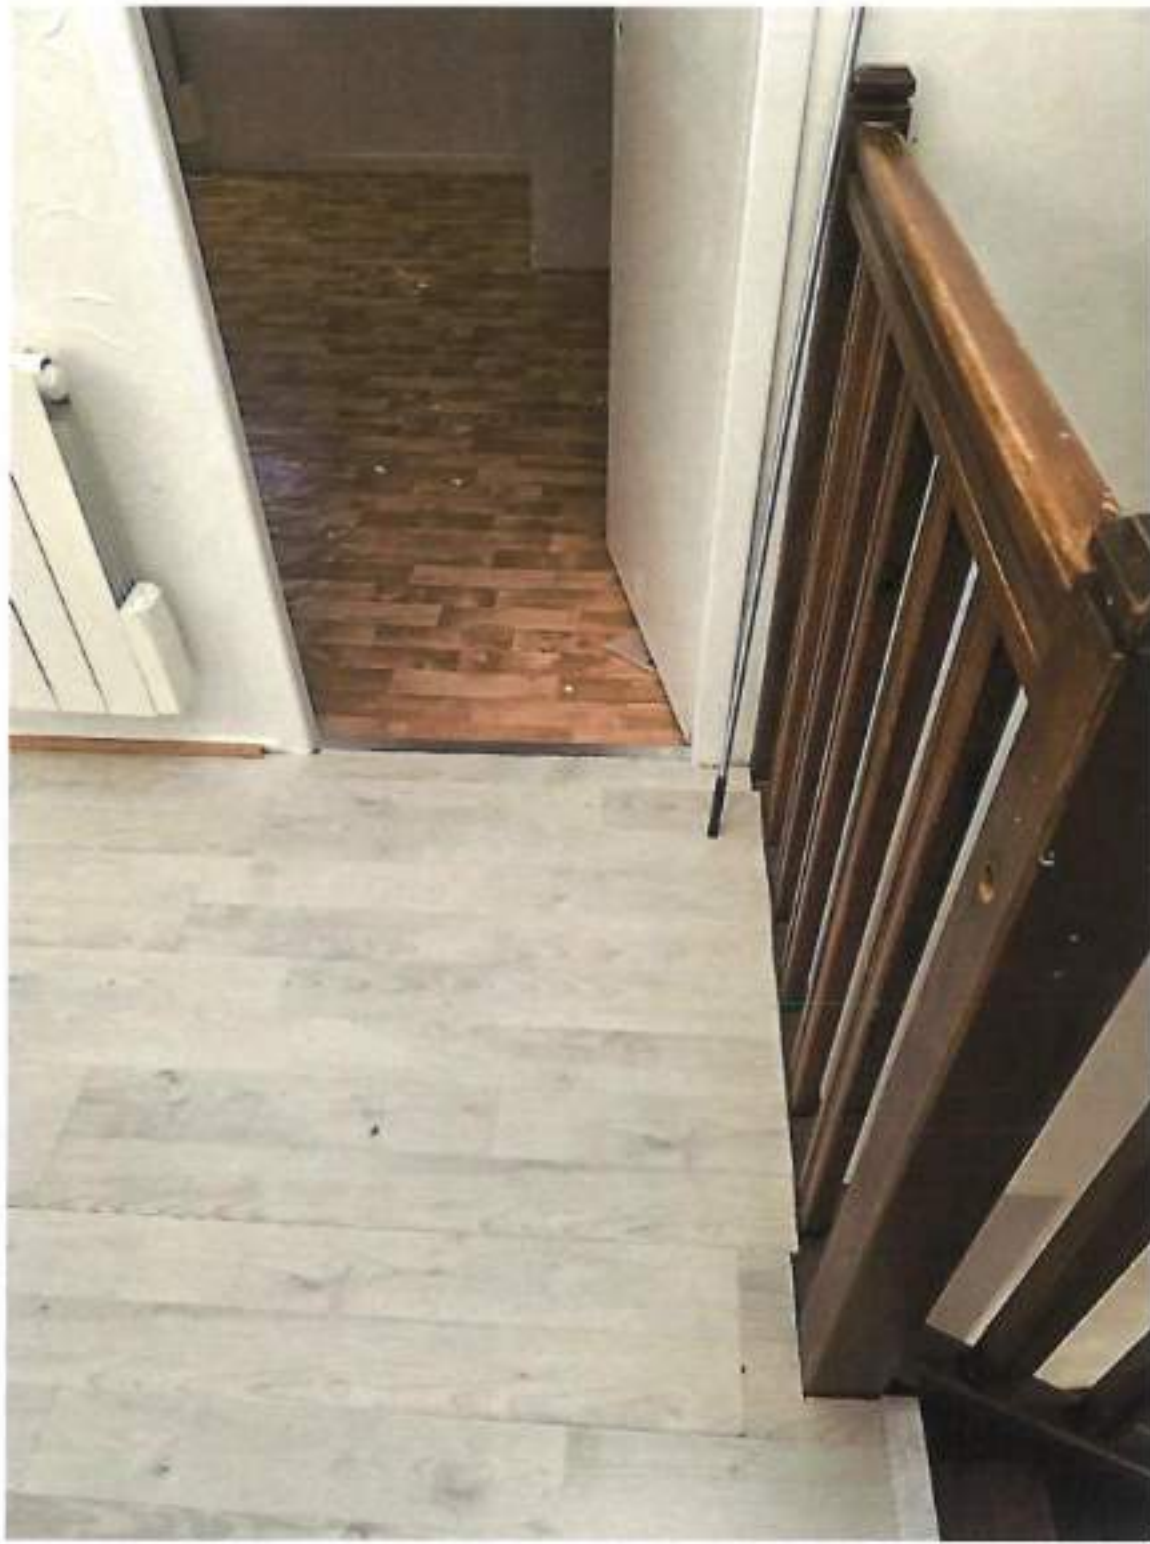
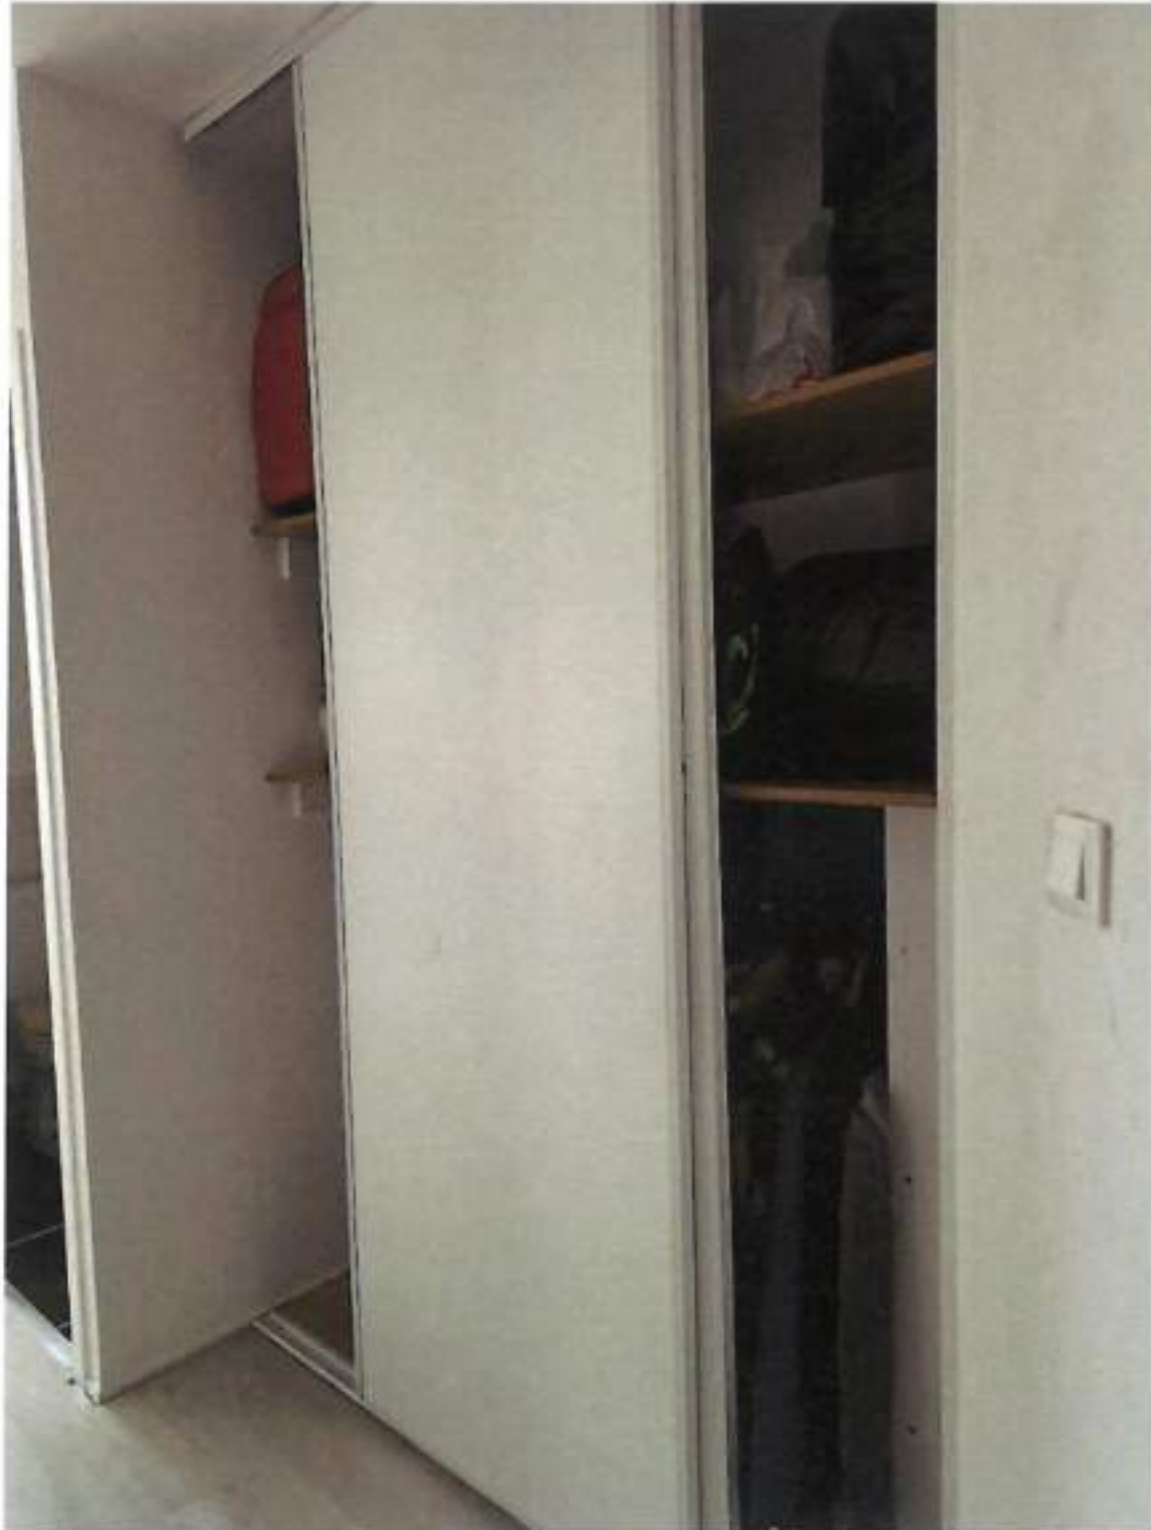
- **Couloir / Palier étage**

Je constate la présence d'une fenêtre de toit sale, la peinture du bois est craquelée à différents endroits.

Absence de finition entre le sol et les murs.
