PROCES VERBAL DE CONSTAT

M'être rendue ce jour, vendredi 17 octobre 2025, à partir de 9h00, 16 route de Genève à NANTUA 01130.

LOT DE COPROPRIETE NUMERO DIX NEUF (19)

Consistant en : Dans l'allée A, un appartement en duplex de type 5 comprenant au premier niveau en entrée avec escalier, permettant l'accès au second niveau avec trois chambres, un WC, salle de bains, dégagement,
Et les quatre-vingt-quatre millièmes (84/1.000èmes) des parties communes générales.
Et les cent onze millièmes (111/1.000èmes) des parties communes spéciales à l'allée A.

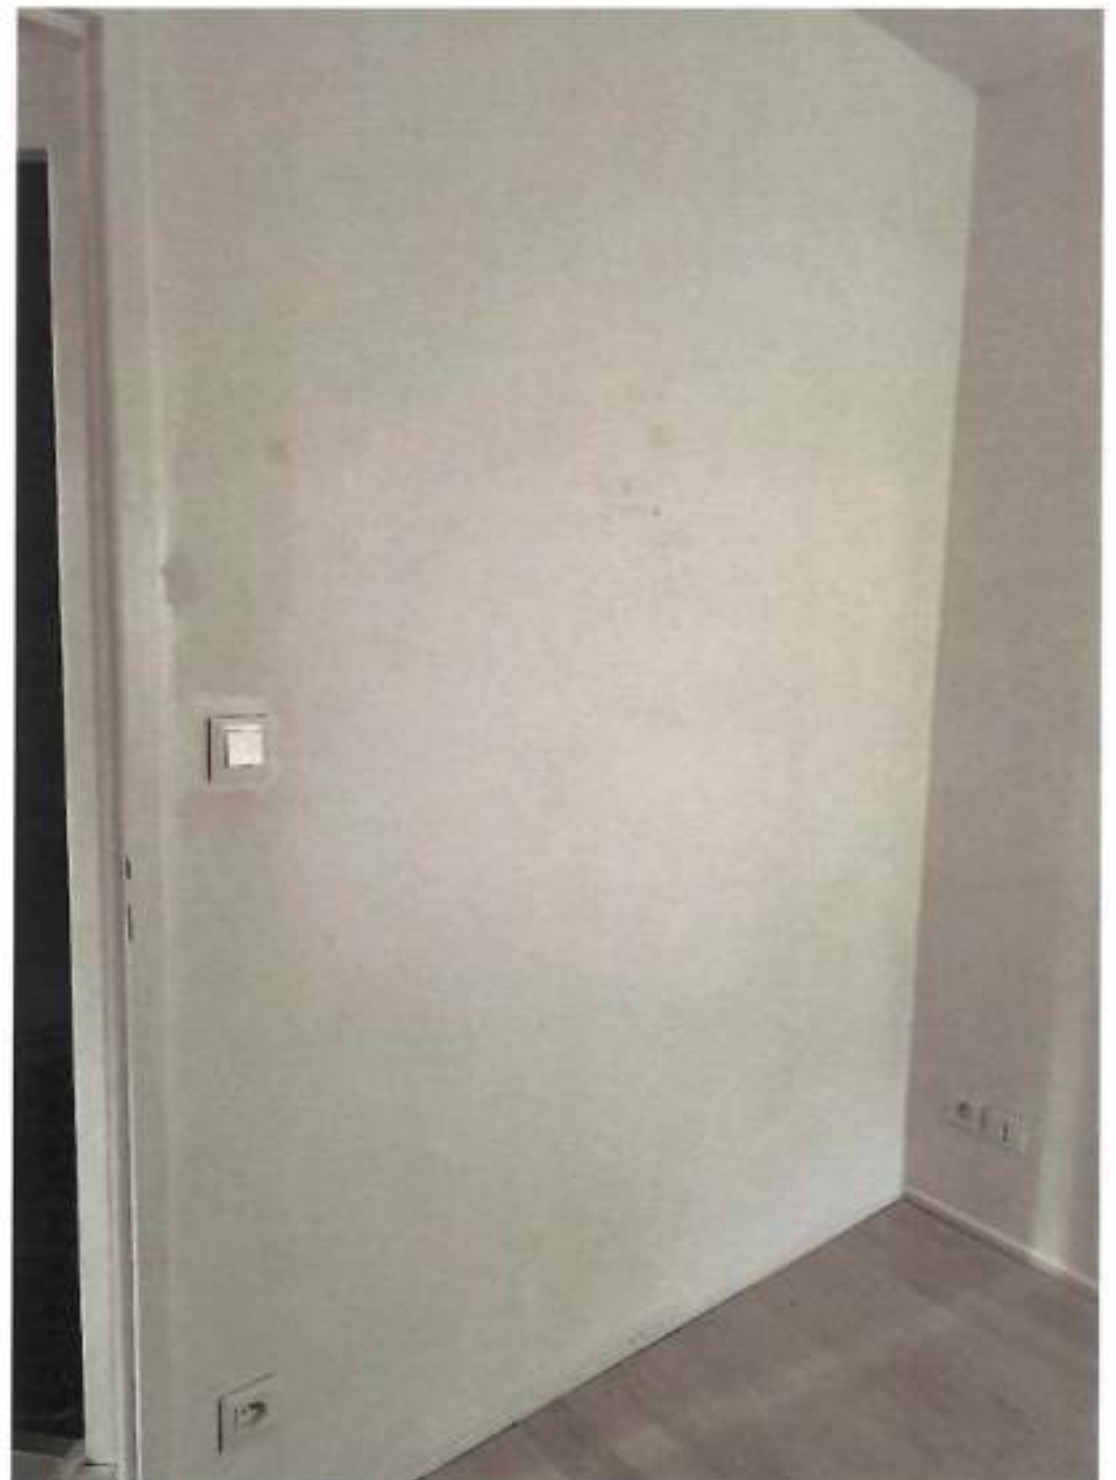
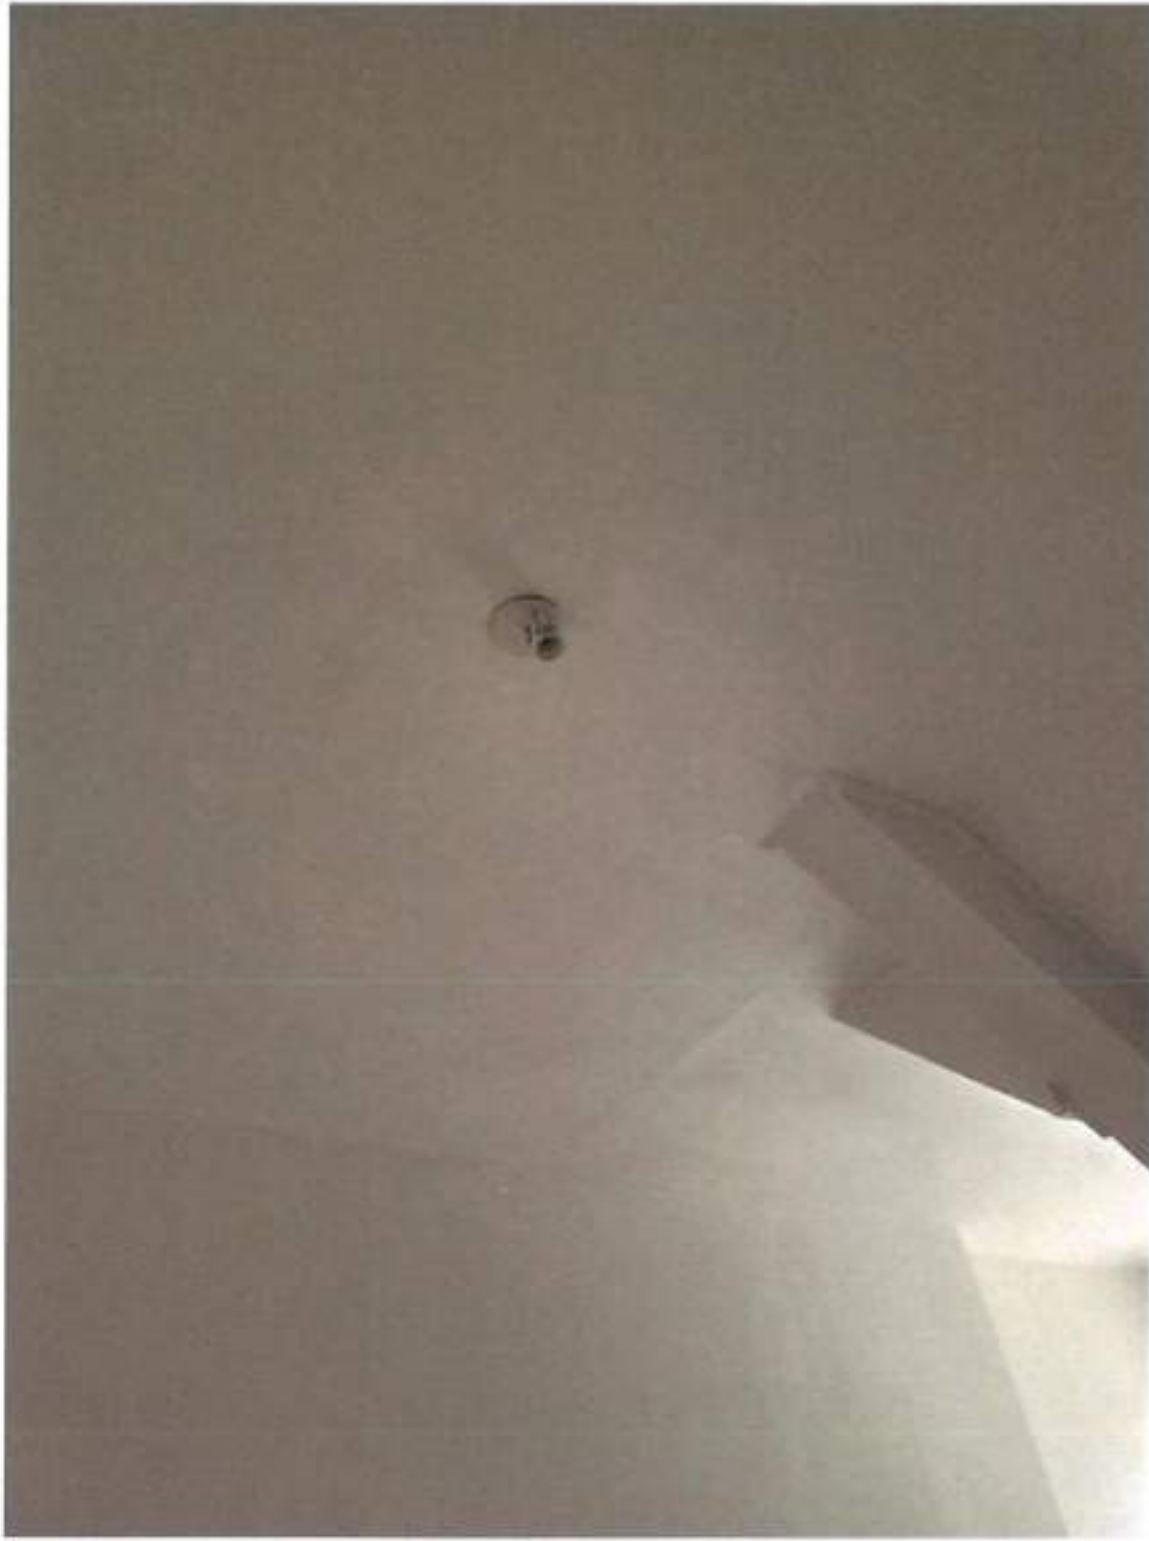
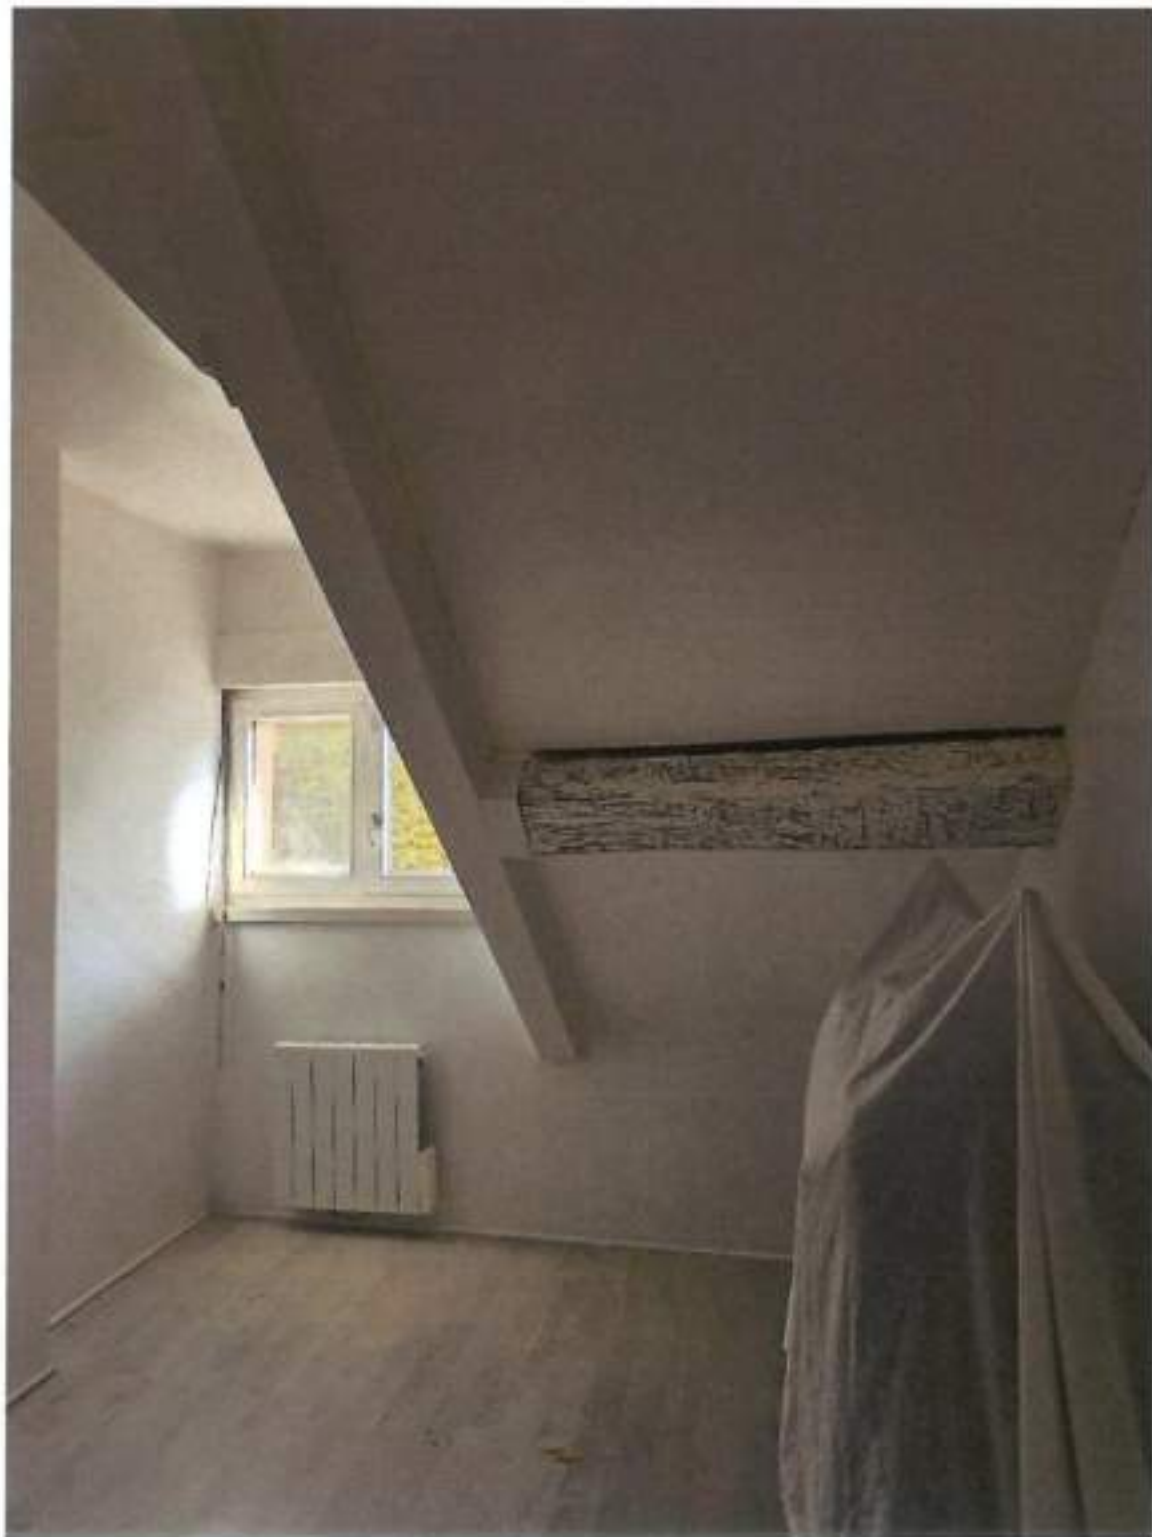
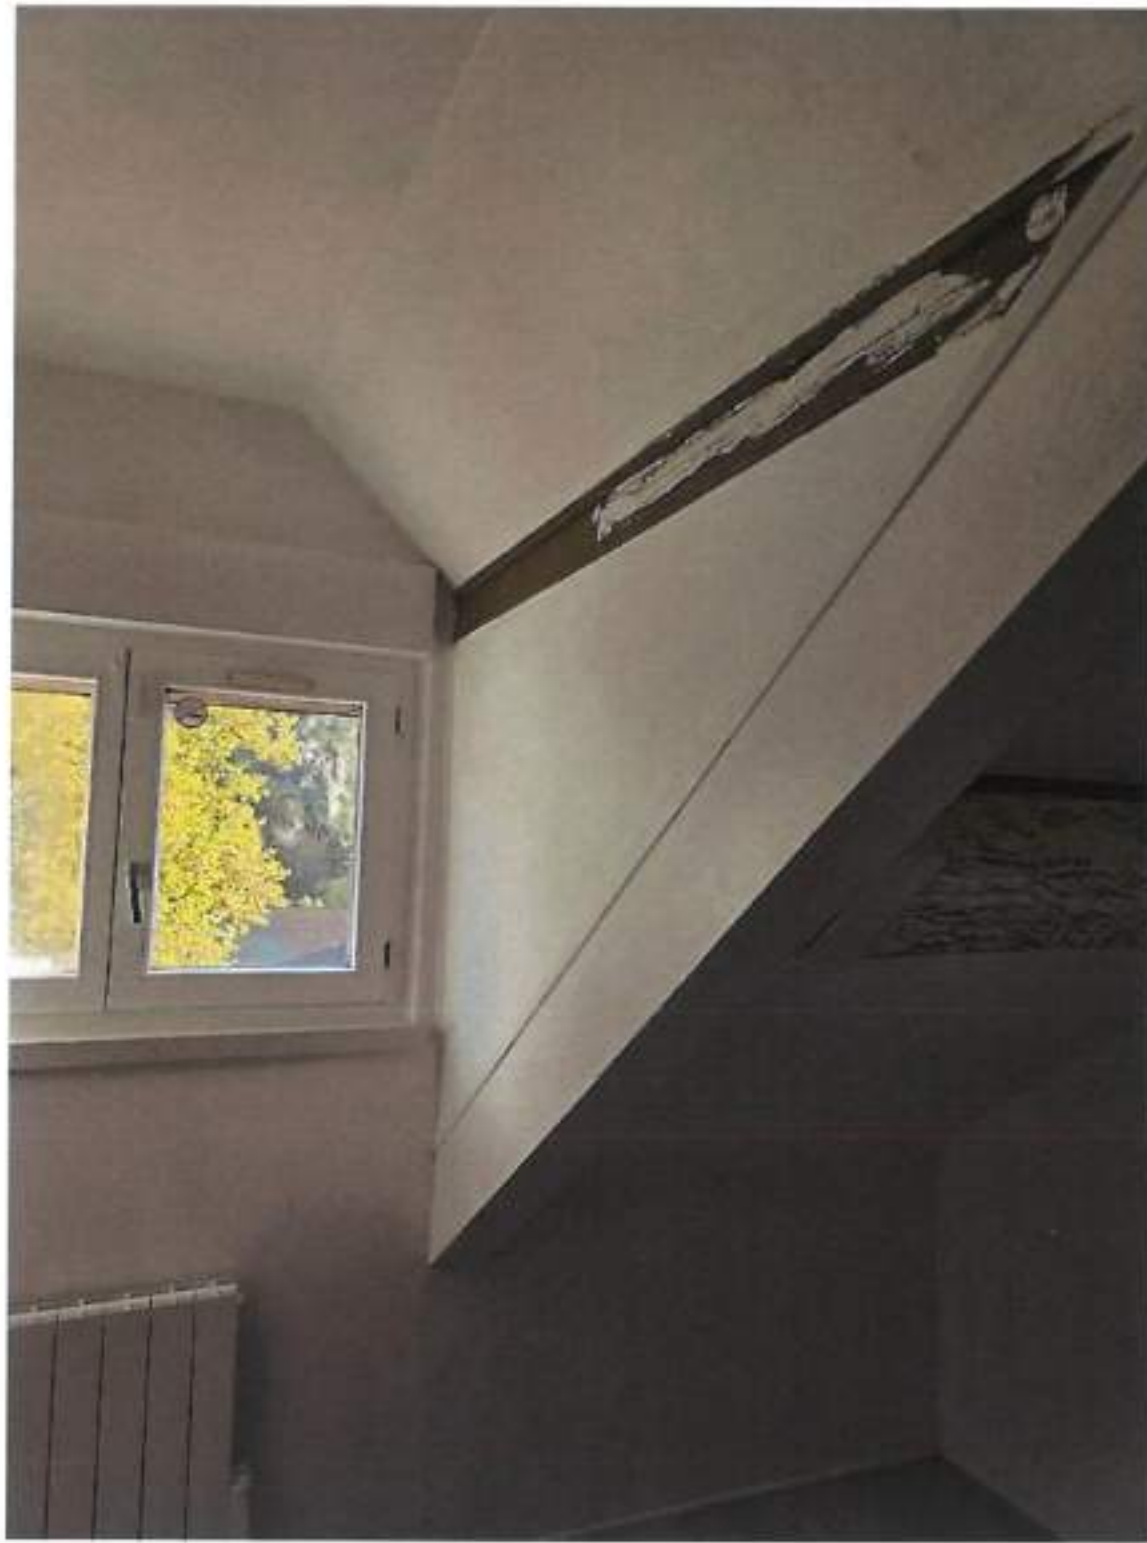
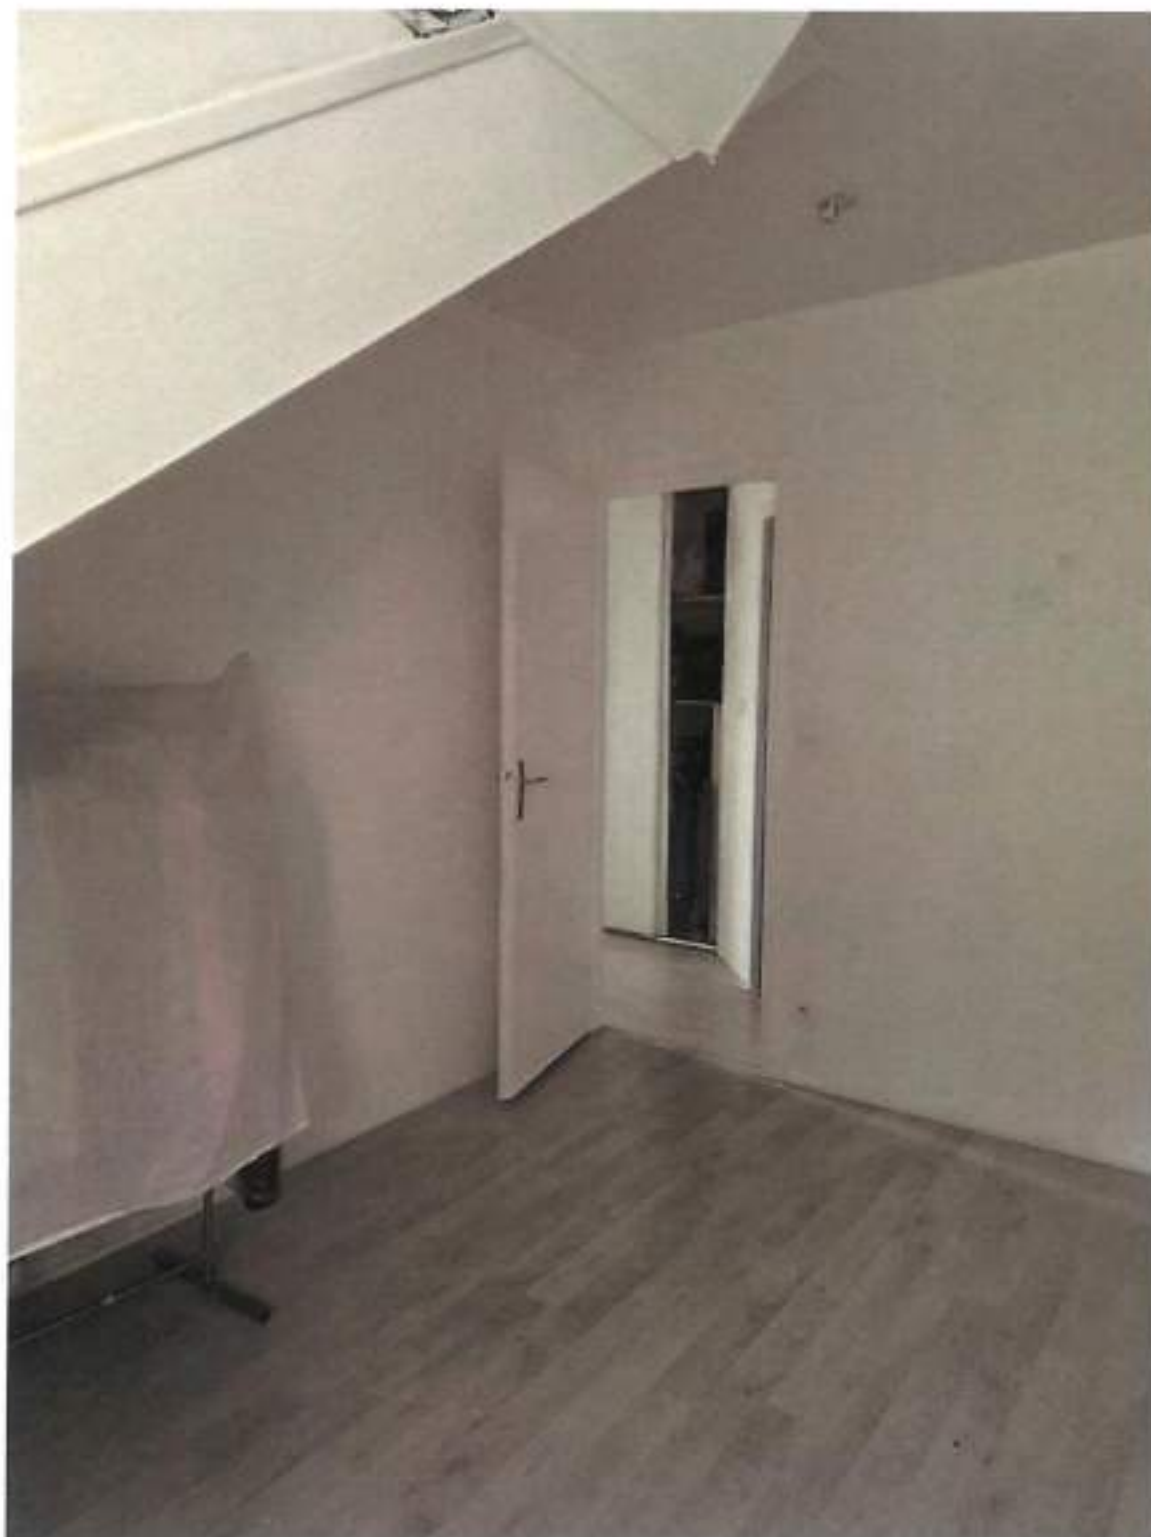
- **Chambre n°2**

Je constate l'absence de baguette de seuil entre cette pièce et le couloir.

Les murs sont peints en blanc avec de nombreuses traces.

Absence de douille au plafond.

Le plafond est peint en blanc avec présence de nombreuses traces, ce dernier est sale.

Absence de finition entre le parquet stratifié au sol et les murs.

Présence d'adhésif et de traces de peinture.

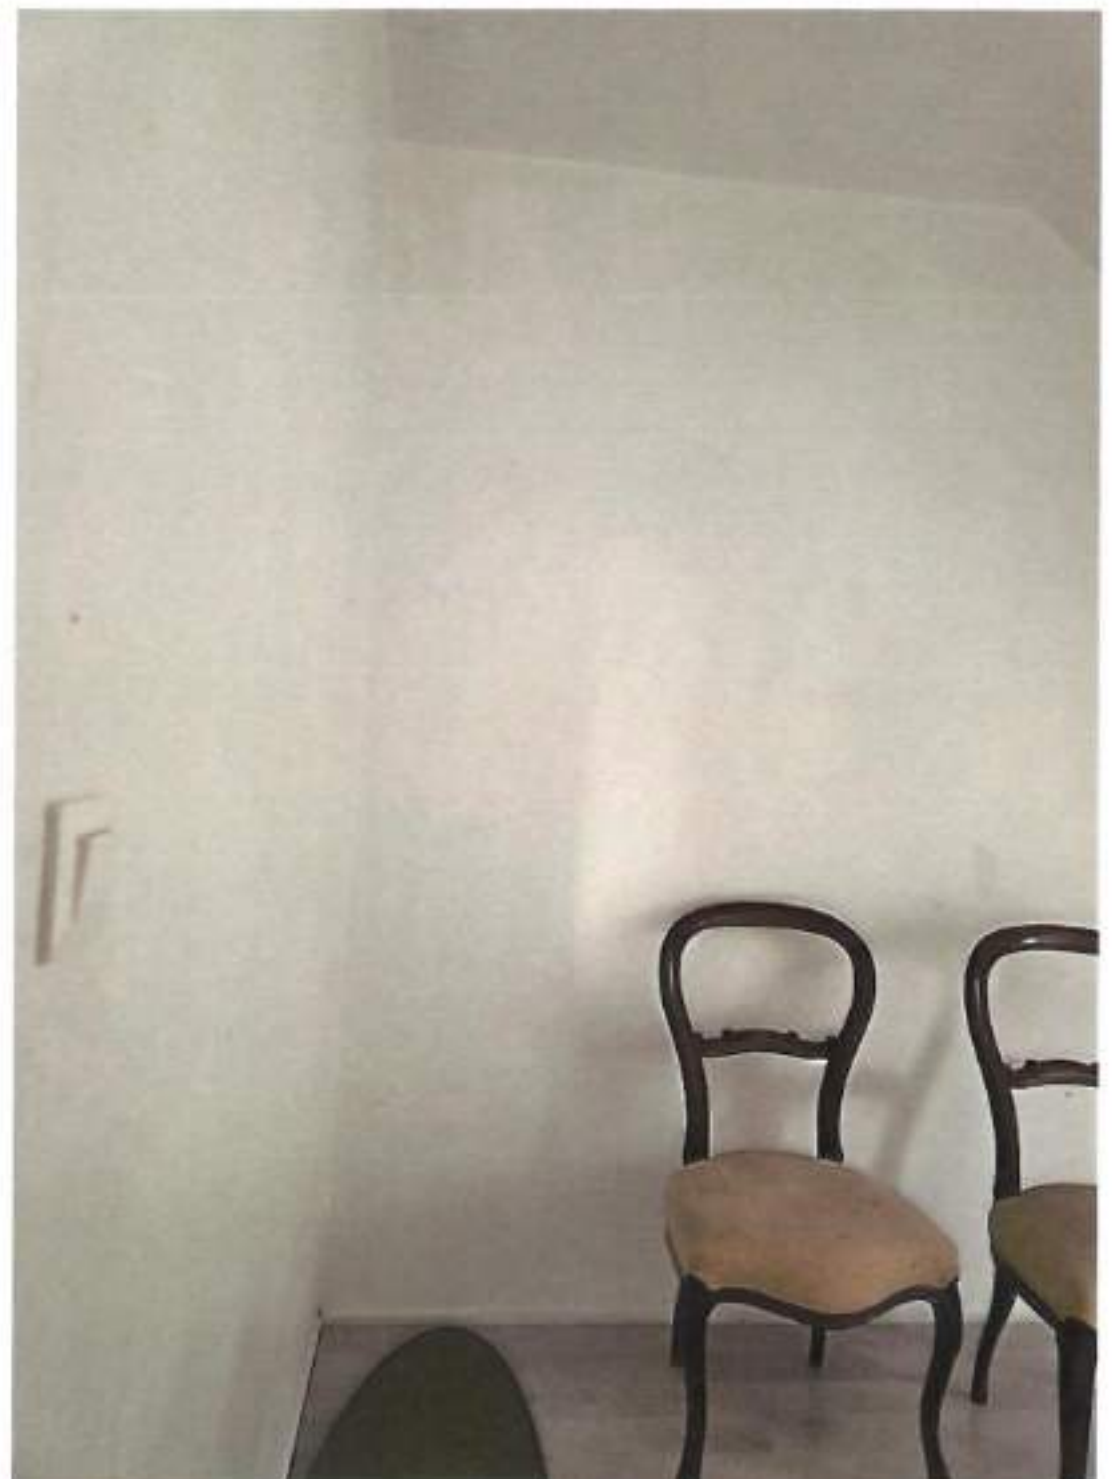
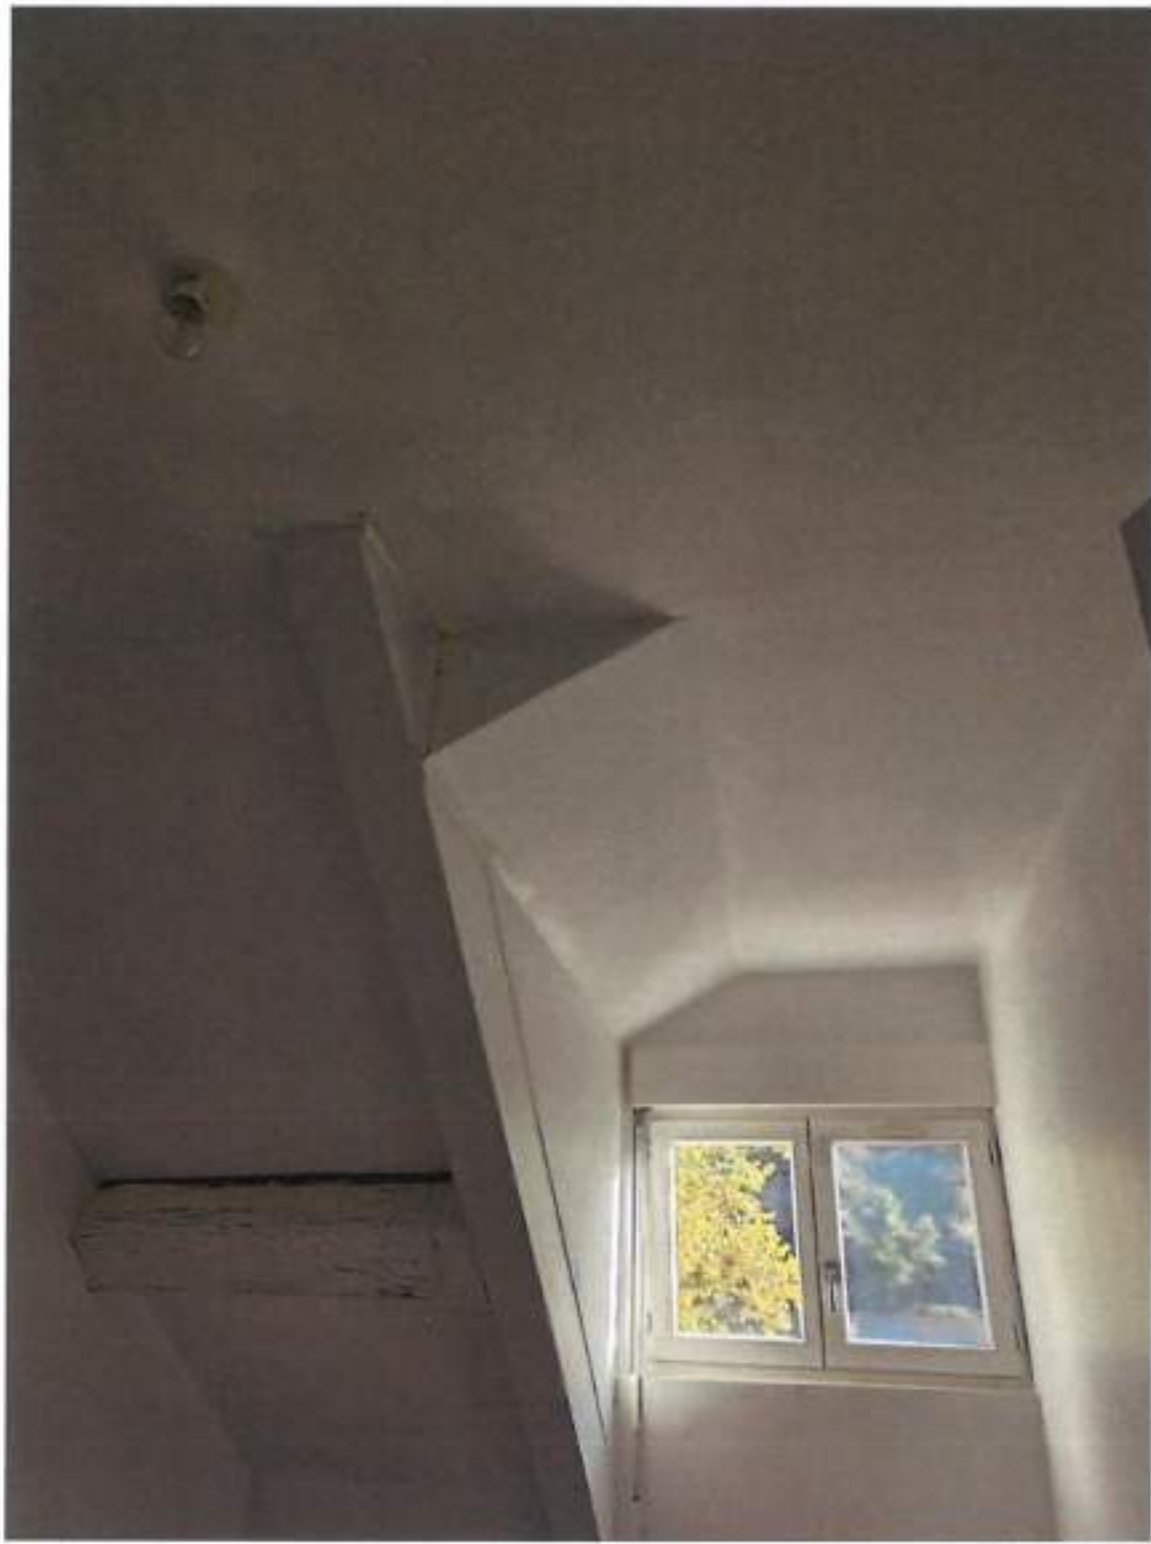
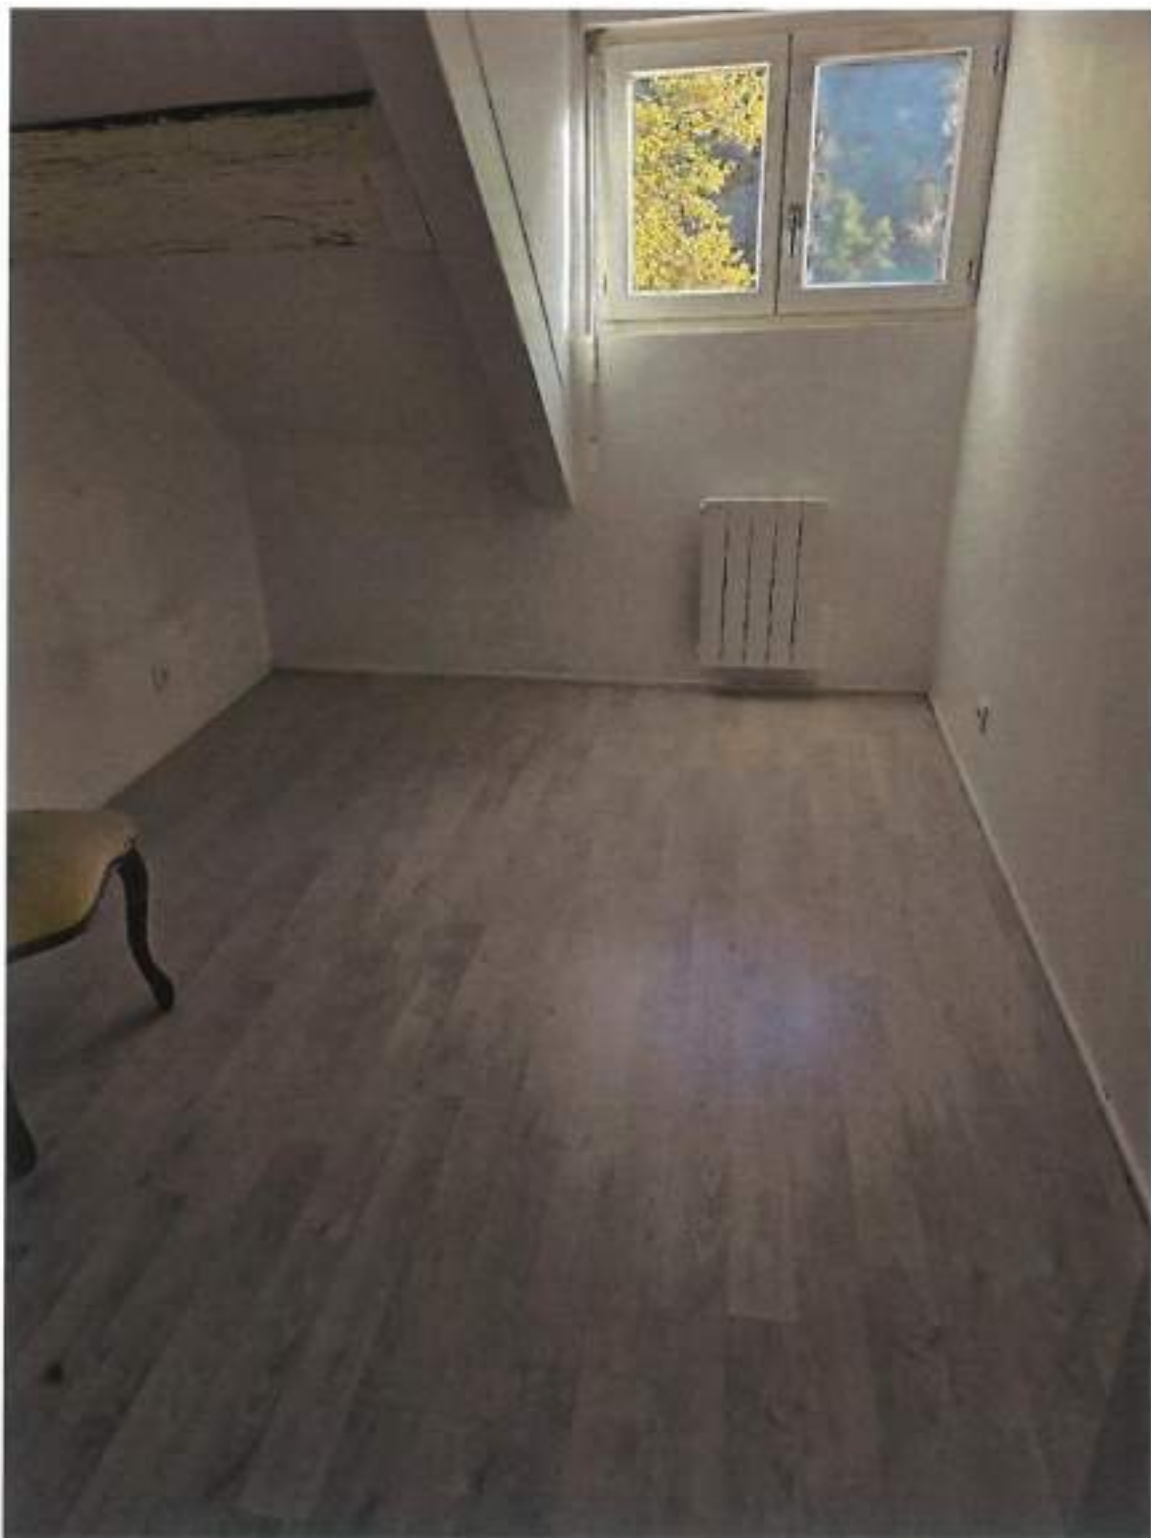
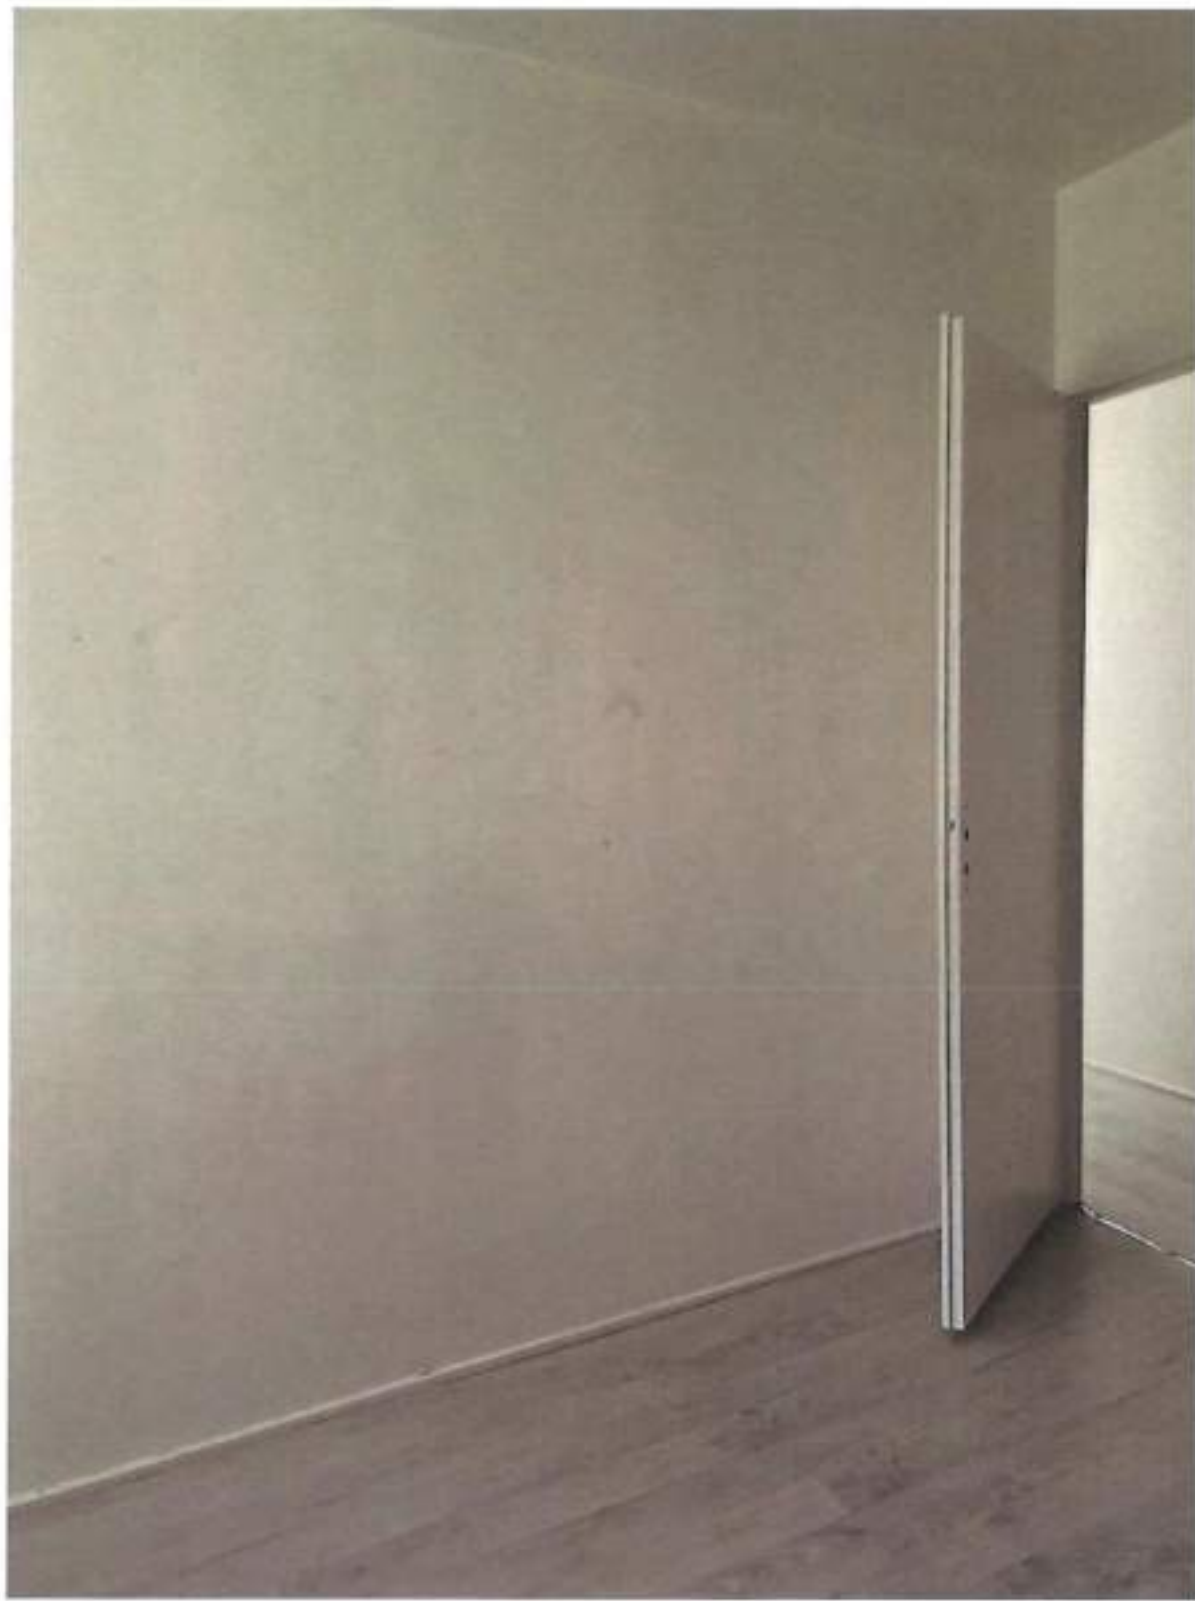
- **Chambre n°3**

Présence d'une porte peinte en blanc sans poignée.

Les murs sont peints en blanc : présence de nombreuses traces.
Présence d'une poutre partiellement peinte en blanche.

Le plafond est peint en blanc avec présence de traces.
Présence d'une douille au plafond.

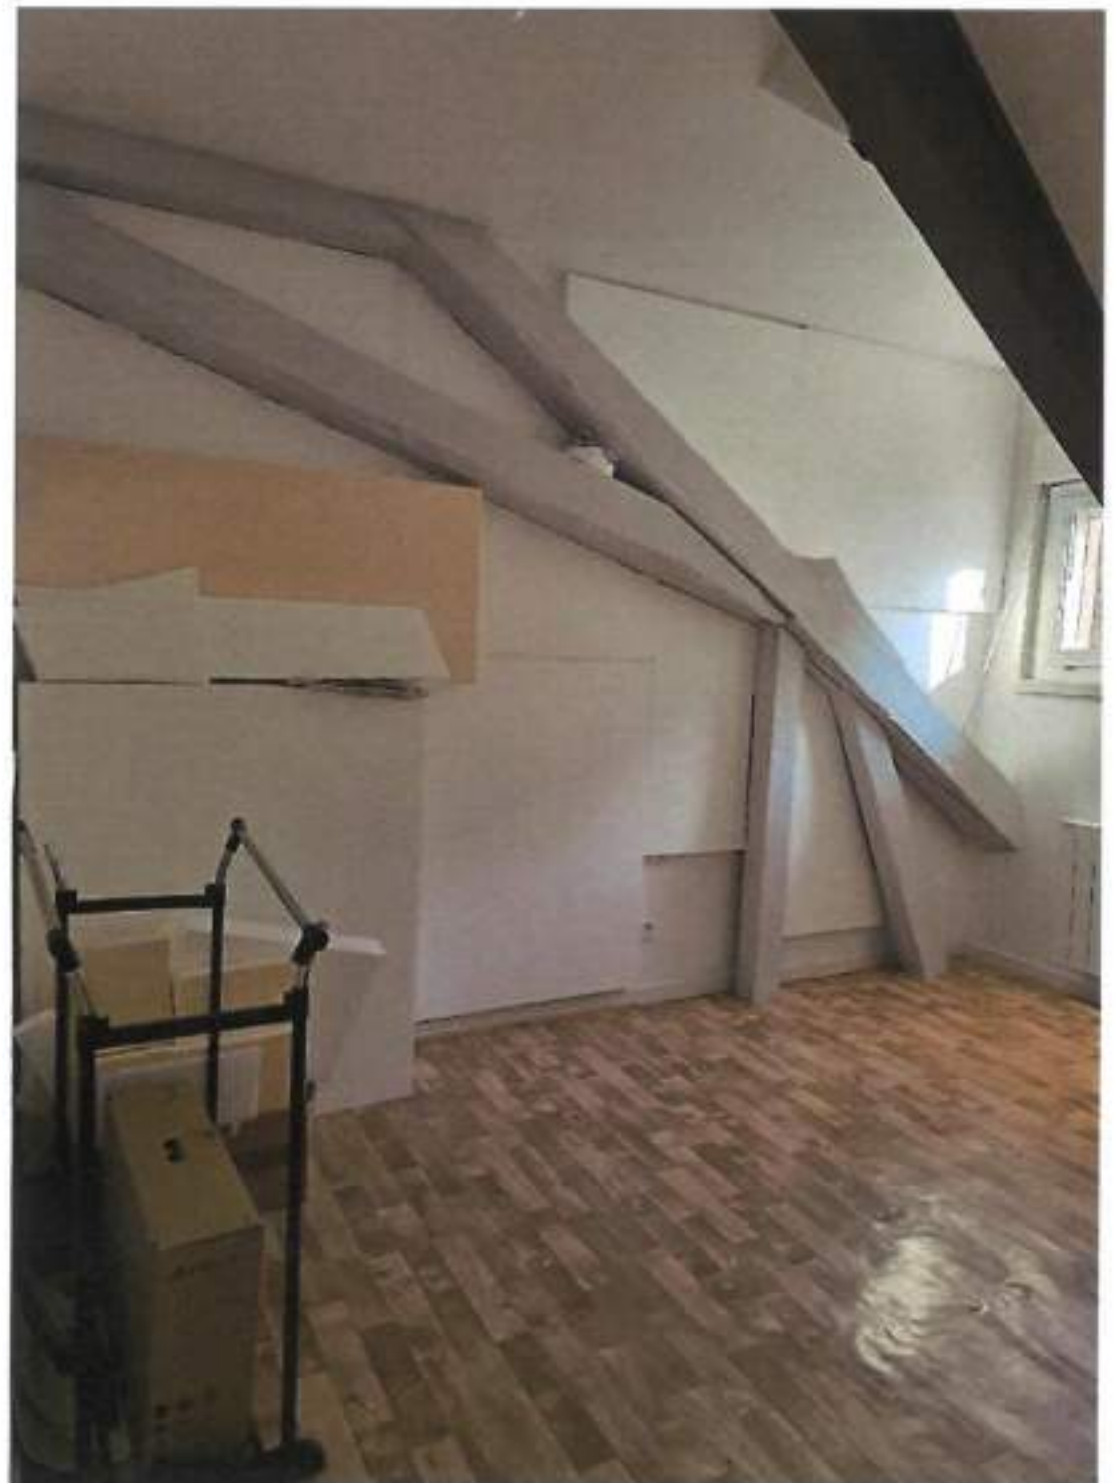
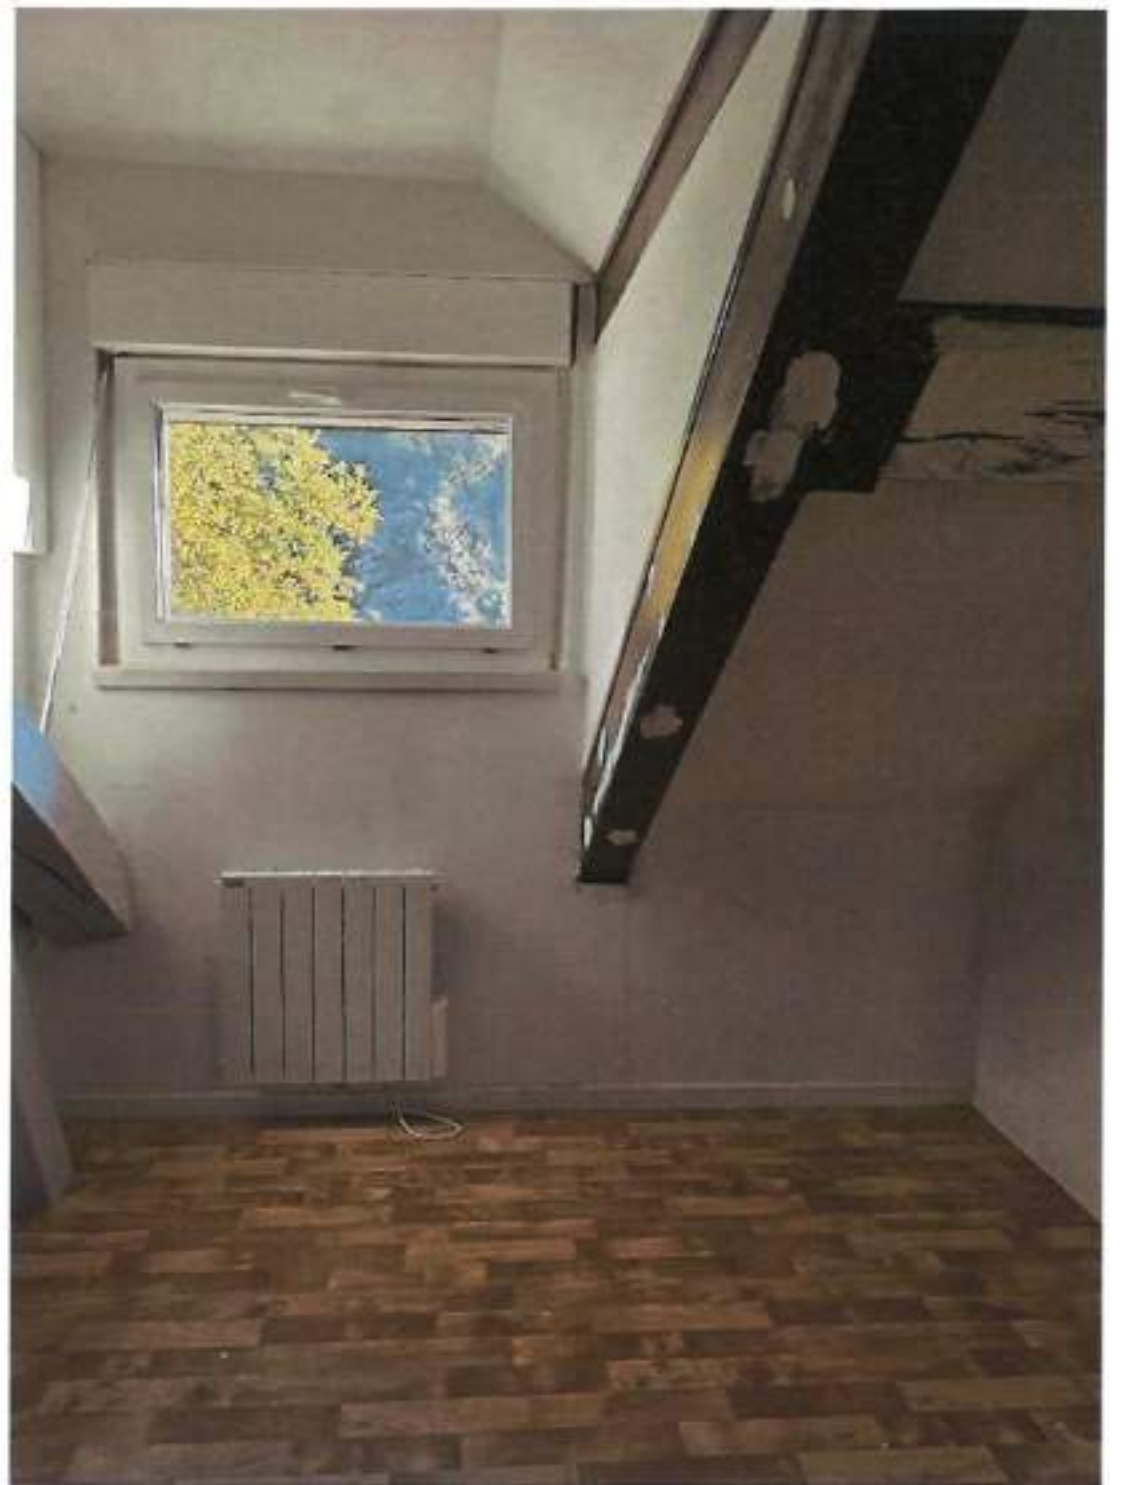
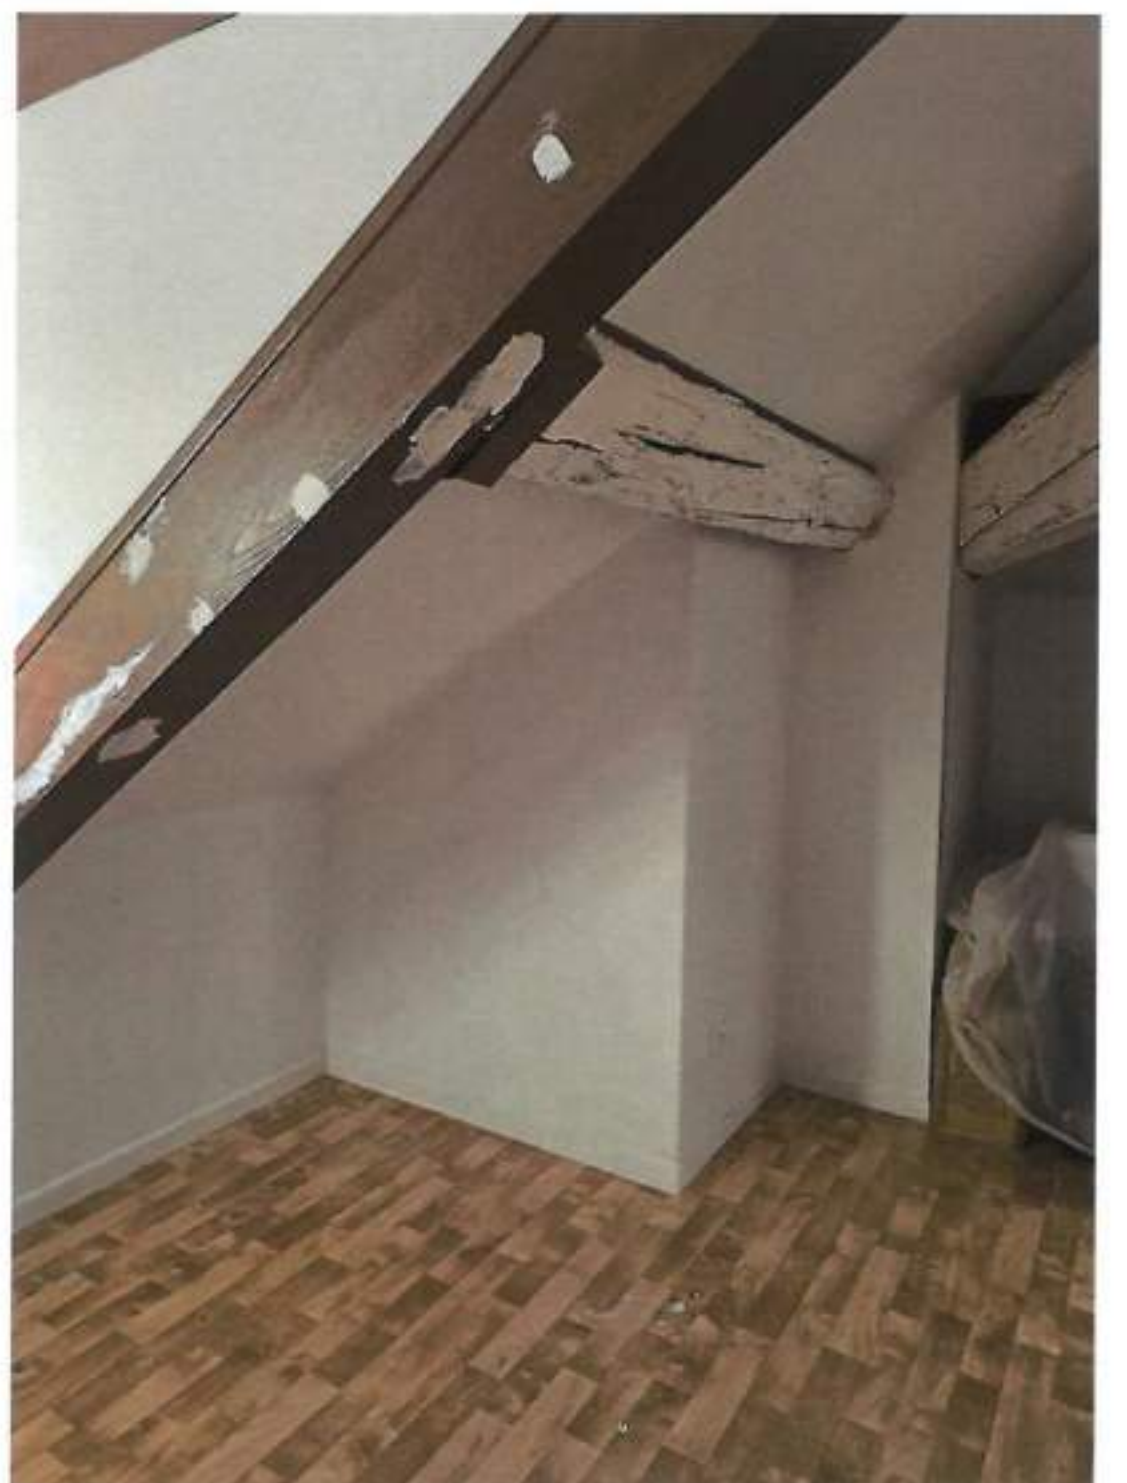
- **Chambre n°4**

L'accès à cette pièce se fait par la première porte située sur la droite du palier.
La porte est peinte en blanc, sans bloc poignée.

Au sol, présence de linoléum avec traces diverses et traces de peinture.
Les murs sont peints en blanc, présence de nombreuses traces et un pan de mur est partiellement recouvert de mousse polystyrène.
Le plafond peint en blanc est sale.
