PROCES VERBAL DE CONSTAT

M'être rendue ce jour, vendredi 17 octobre 2025, à partir de 9h00, 16 route de Genève à NANTUA 01130.

LOT DE COPROPRIETE NUMERO DIX NEUF (19)

Consistant en : Dans l'allée A, un appartement en duplex de type 5 comprenant au premier niveau en entrée avec escalier, permettant l'accès au second niveau avec trois chambres, un WC, salle de bains, dégagement,
Et les quatre-vingt-quatre millièmes (84/1.000èmes) des parties communes générales.
Et les cent onze millièmes (111/1.000èmes) des parties communes spéciales à l'allée A.

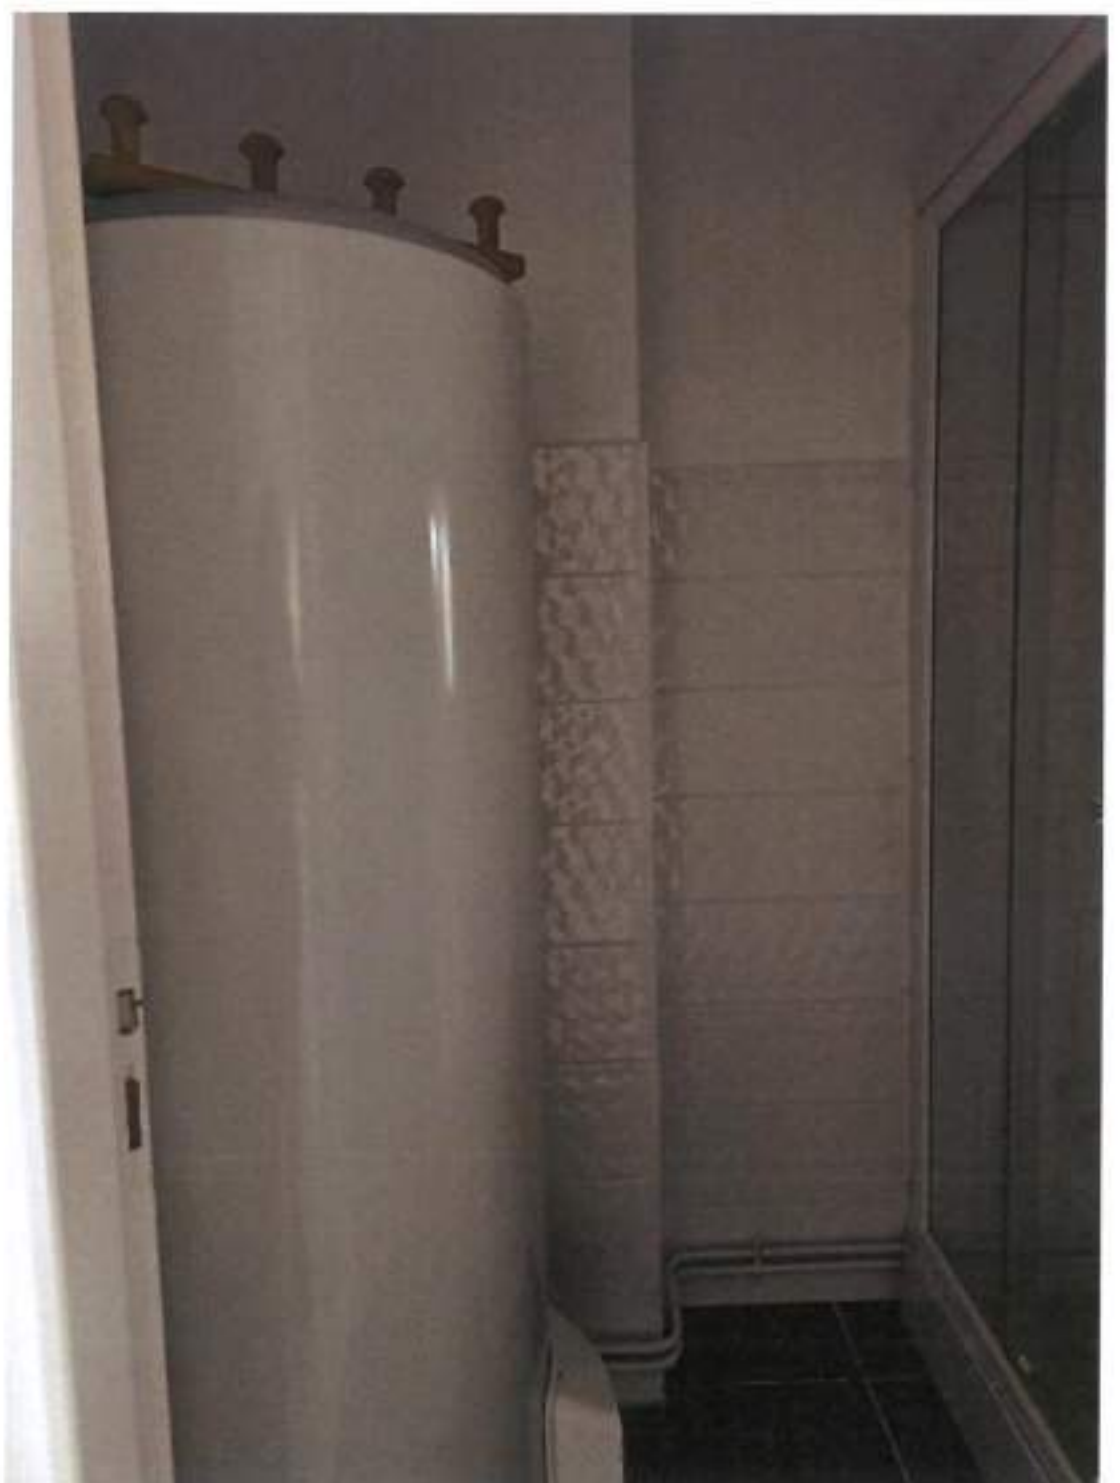
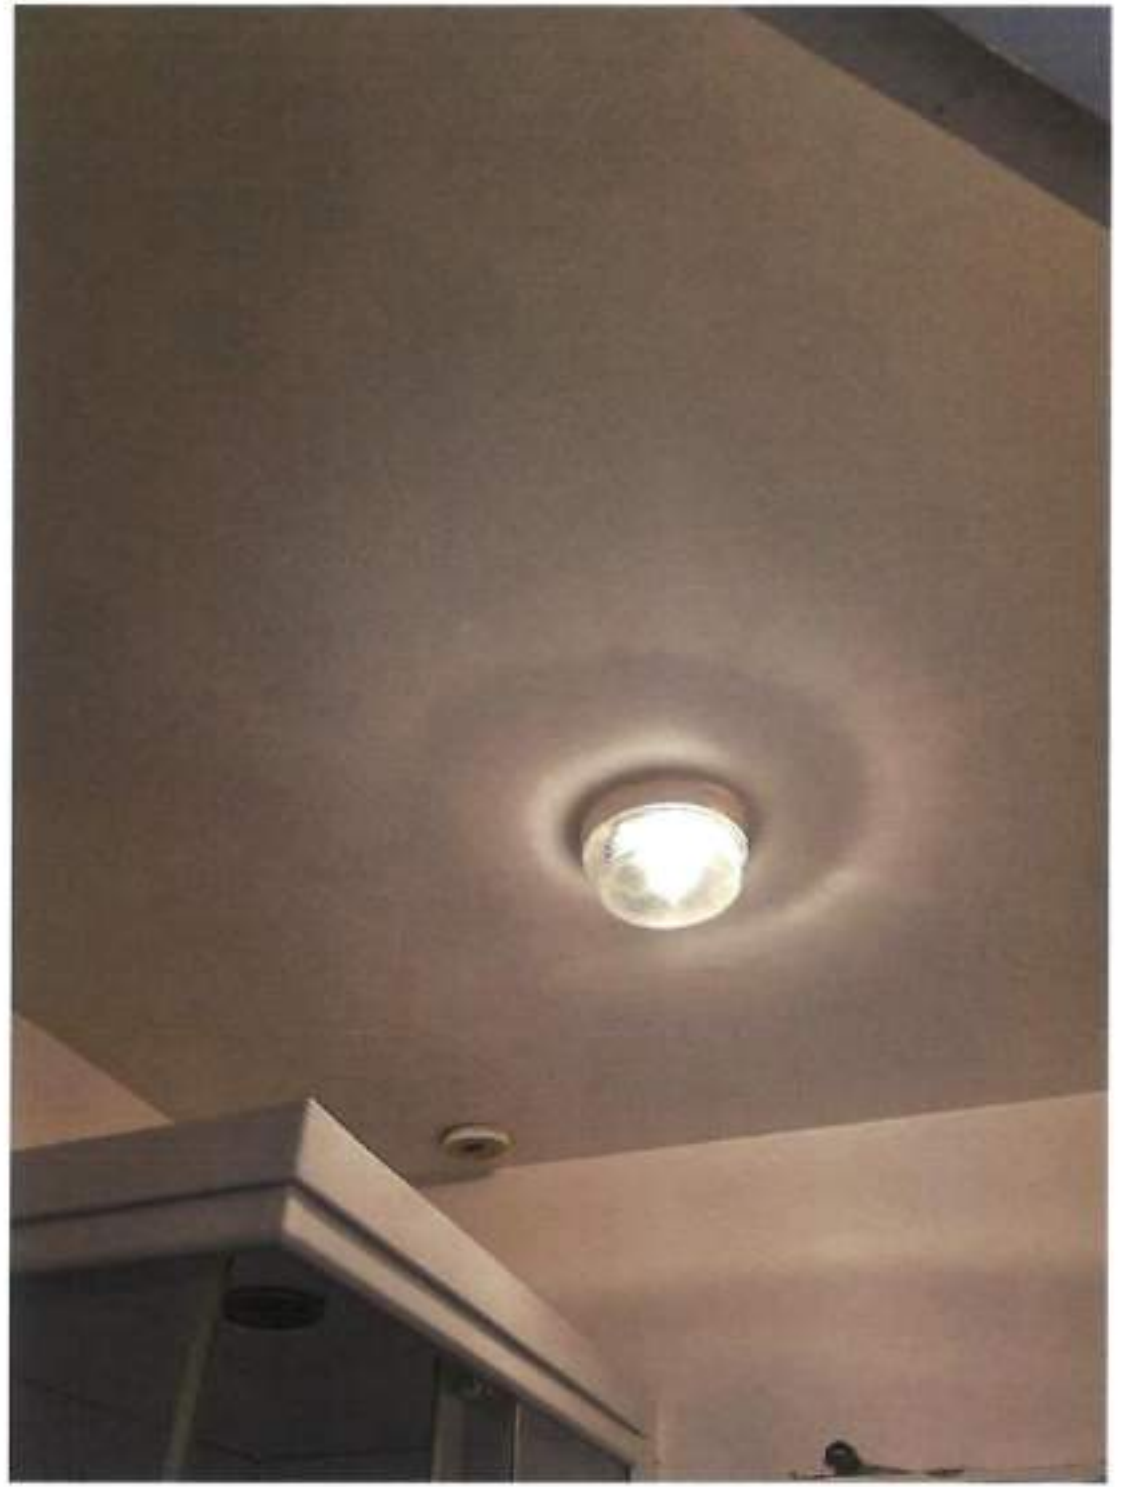
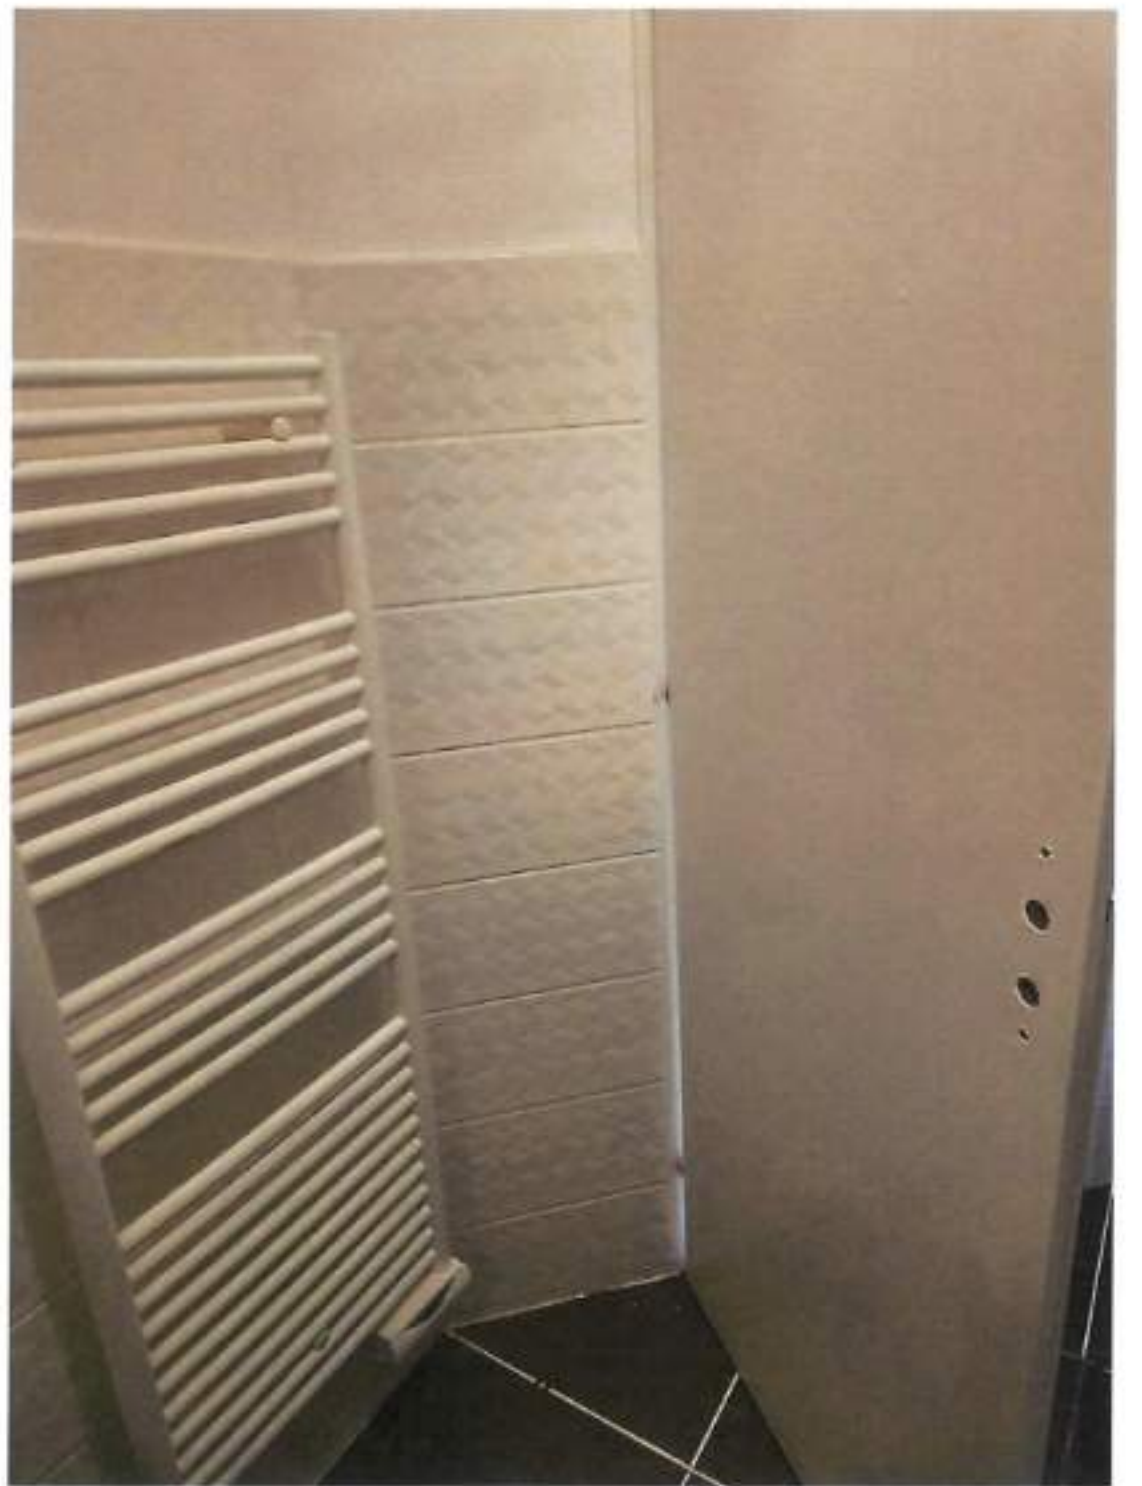
- **Salle de d'eau n°2 - Etage**

Je constate que le sol de cette pièce n'est pas au même niveau que le sol présent dans le couloir.

Je constate la présence d'une porte peinte en blanc, absence de bloc poignée.

Le sol est carrelé avec joints absents ou en très mauvais état.

Présence d'une cabine de douche avec bac, la robinetterie est entartrée.

Je relève la présence d'un lavabo colonne avec robinetterie en mauvais état.

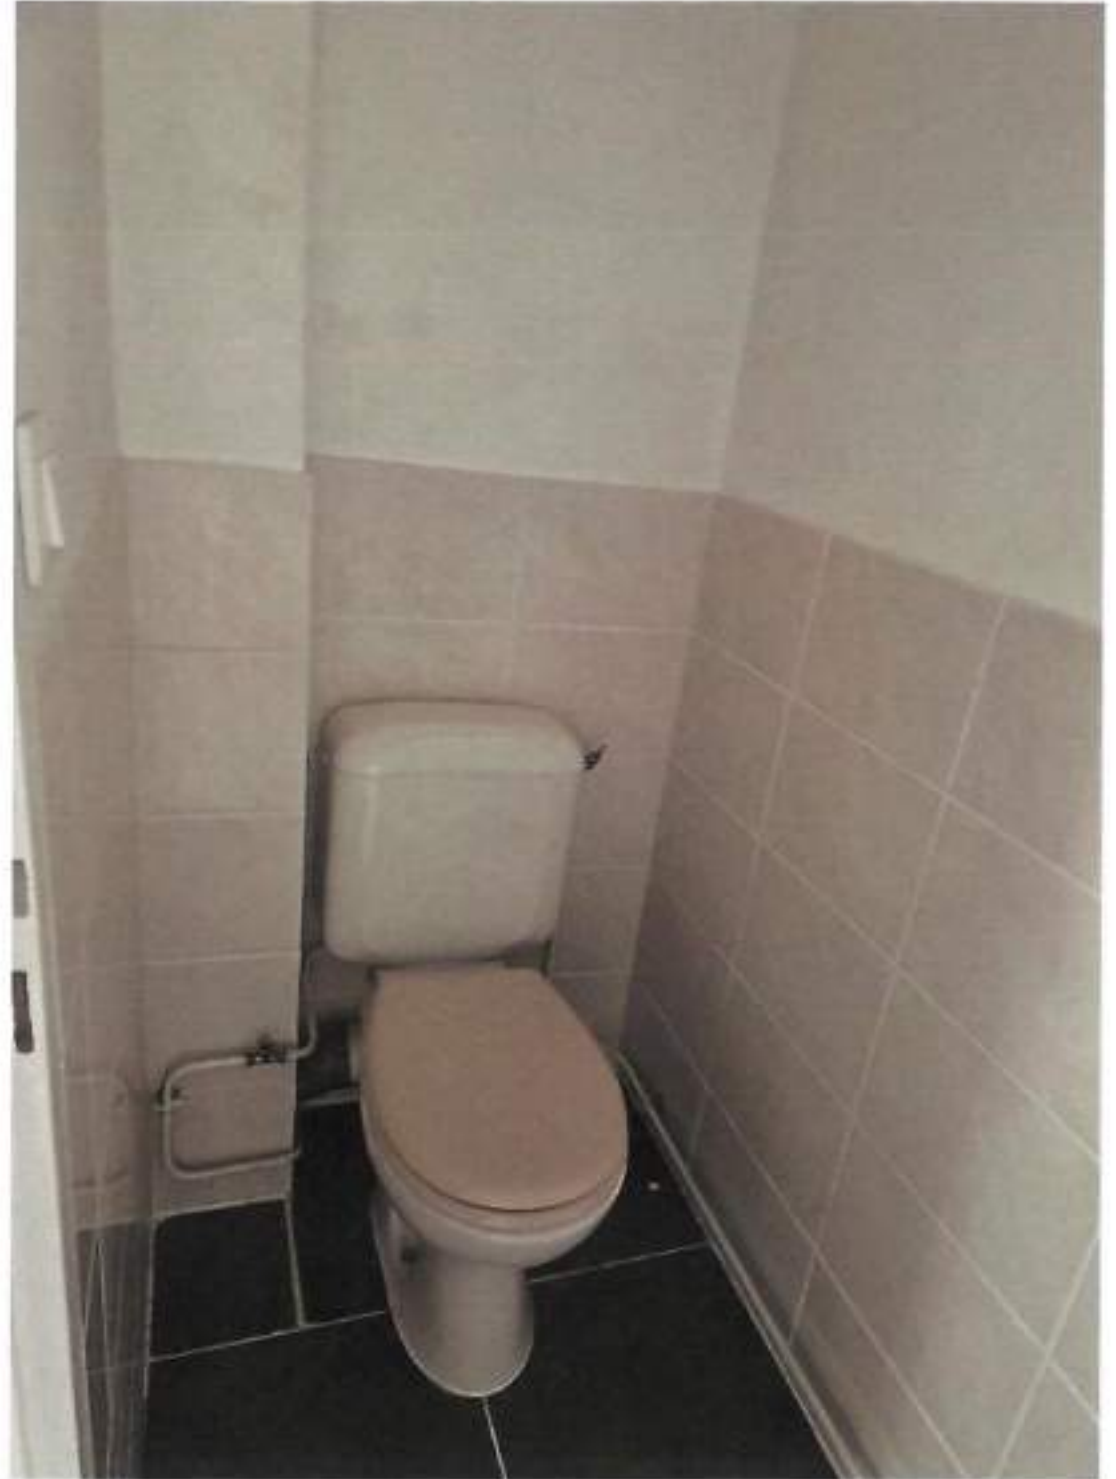
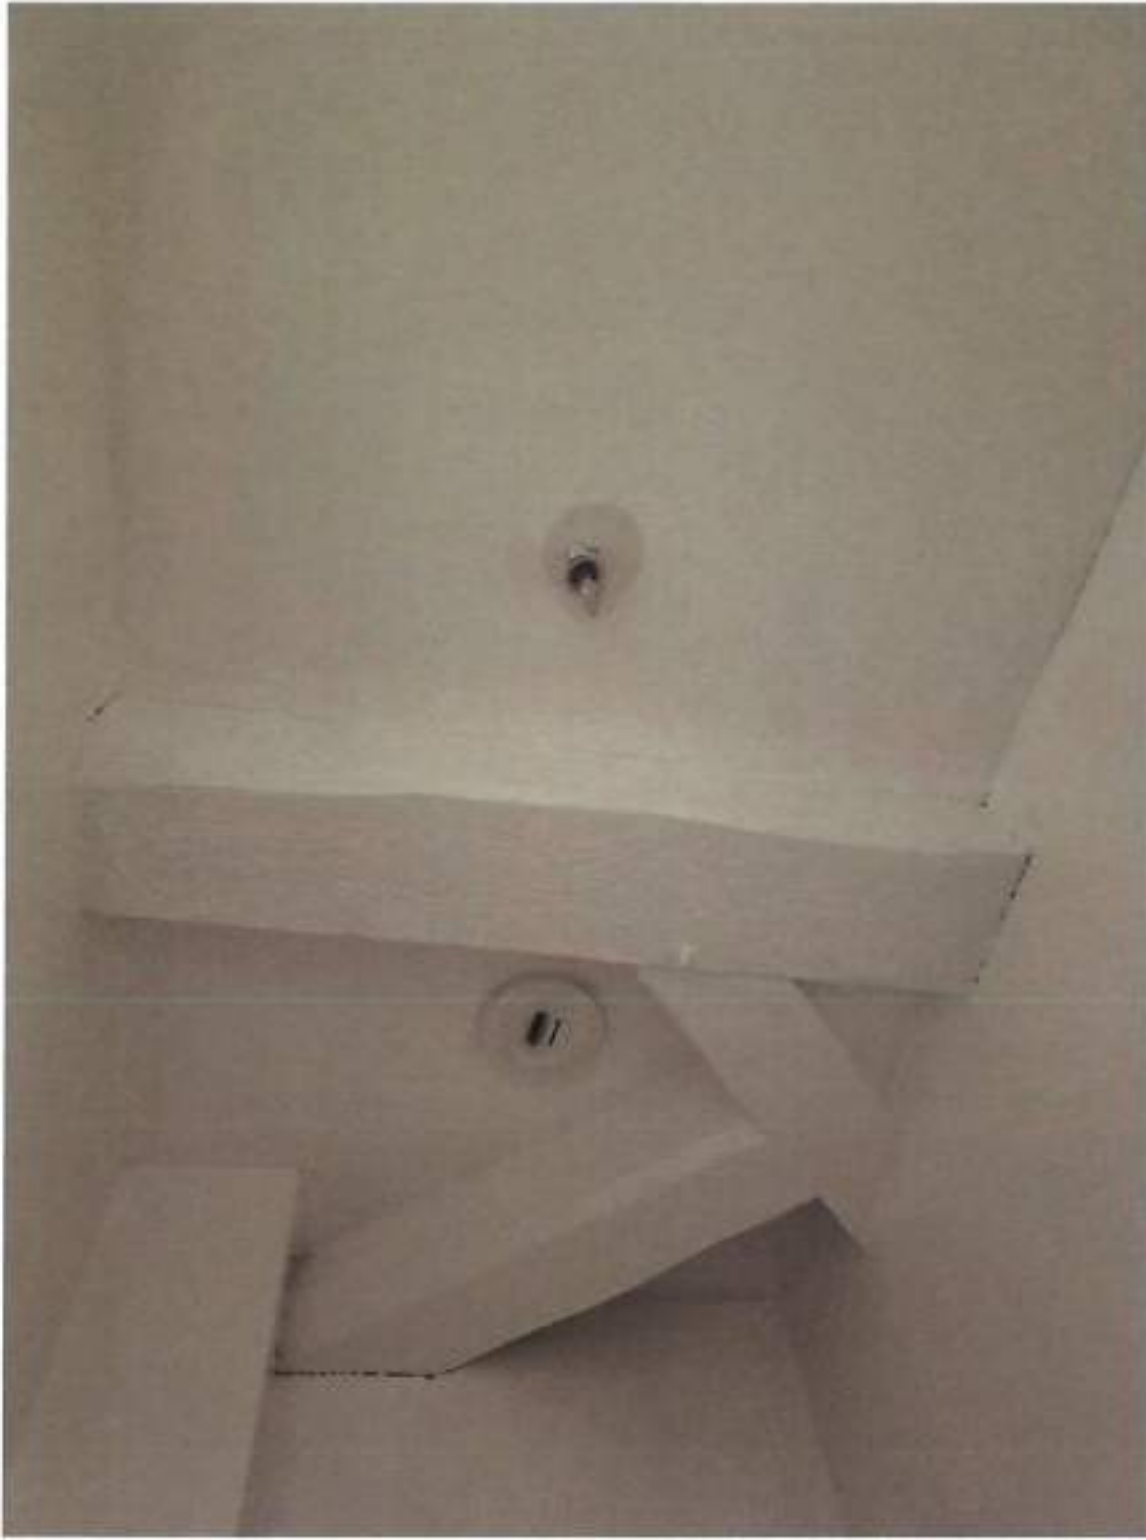
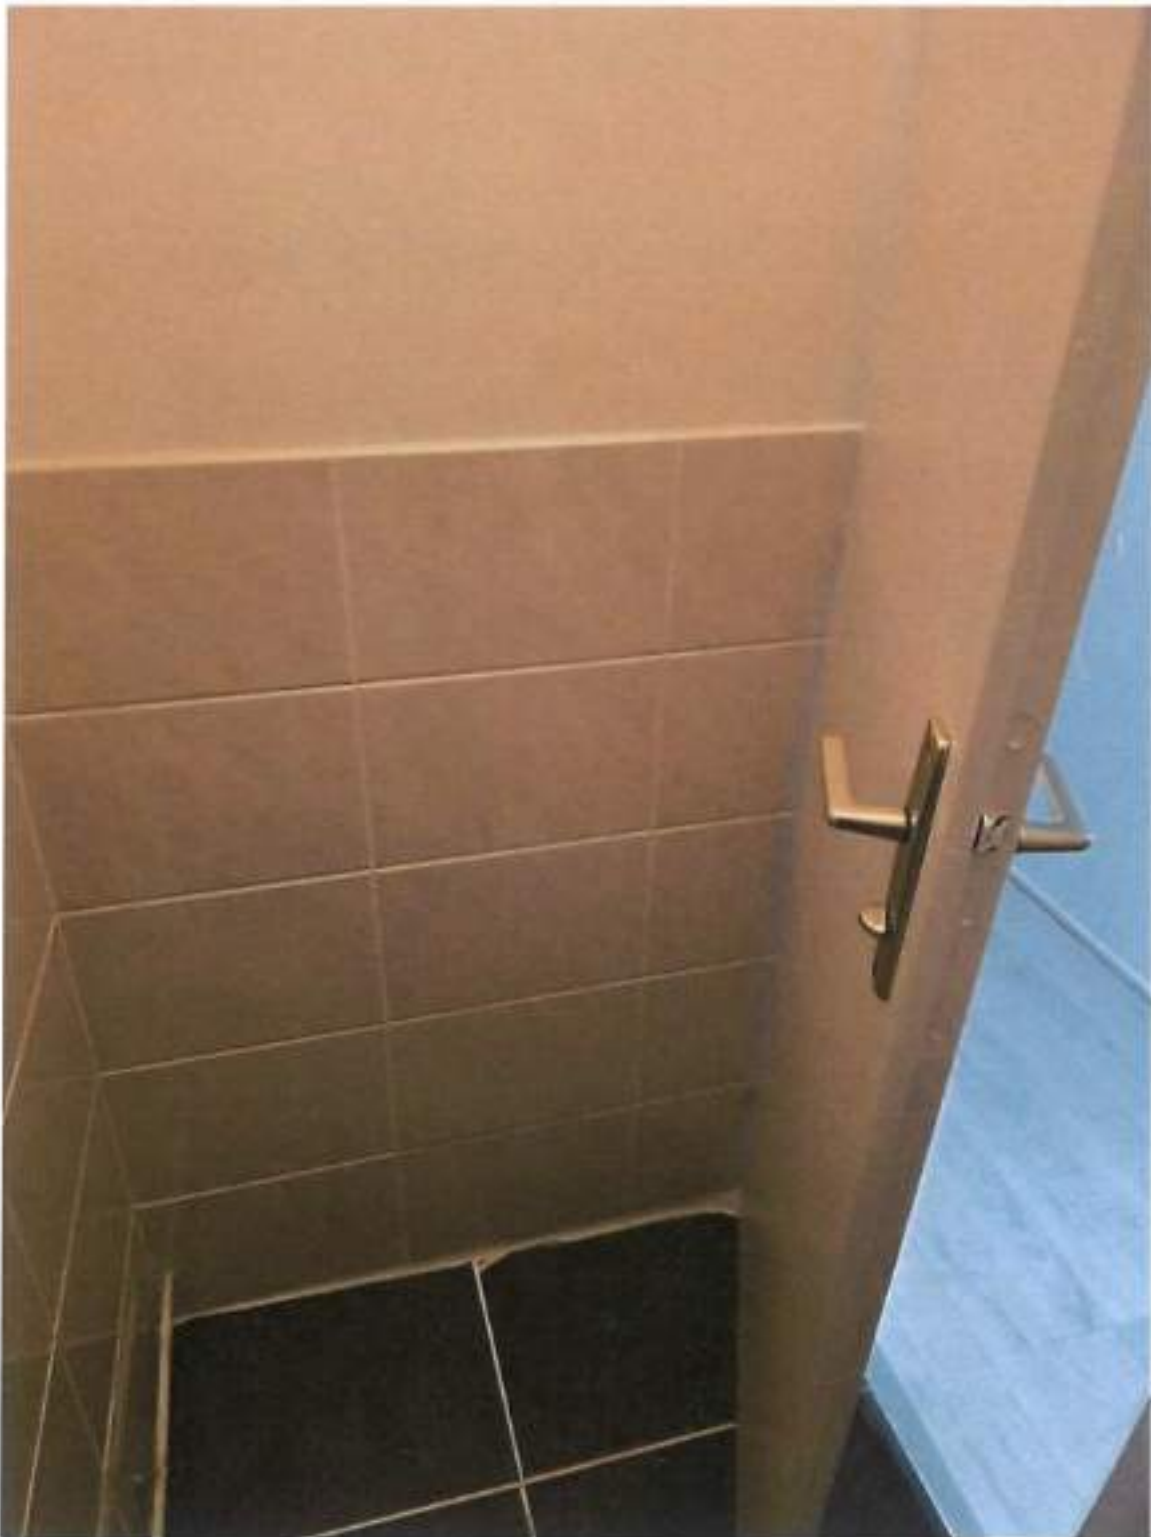
- **WC n°2**

Je constate que le sol n'est pas au même niveau que le sol présent dans le couloir.

Présence de traces sur le carrelage.

Les murs peints en blanc en partie haute comportent des traces.

Présence d'une douille au plafond et d'un bloc d'aération sale.

Je relève la présence d'un WC sale.
