Dossier N° V147423.00

# PROCÈS-VERBAL DE DESCRIPTION

Certifie m'être spécialement transportée ce jour à 11 heures 30 sur la Commune de BOURG-EN-BRESSE (01000), au 306 rue des Hirondelles, "Le Clos de Seillon", à l'effet de dresser un procès-verbal de description du bien immobilier appartenant à la [REDACTED]

Le bien consiste en une maison de plain-pied avec terrain attenant, située au sein d'un lotissement, sur la commune de BOURG-EN-BRESSE, commune urbaine située dans le département de l'AIN, département rural, à proximité d'axes routiers.

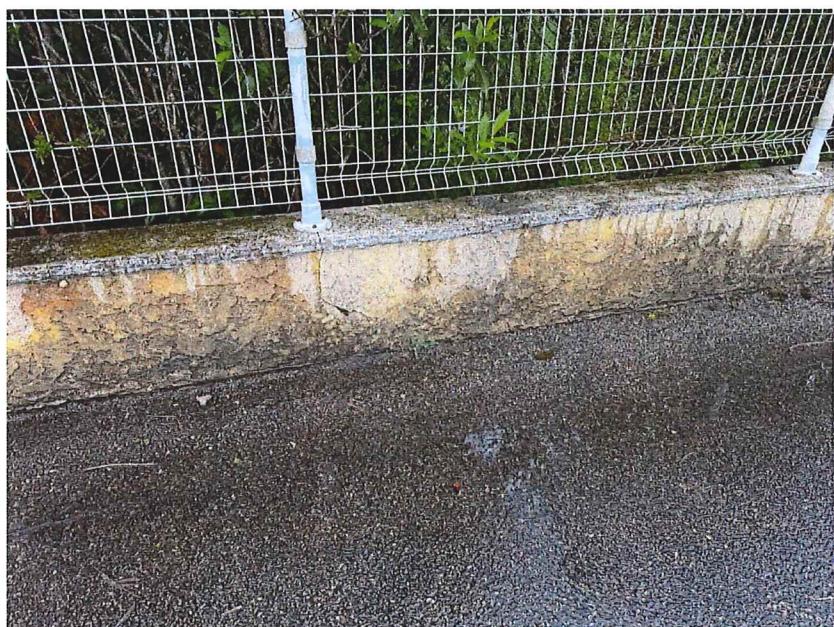
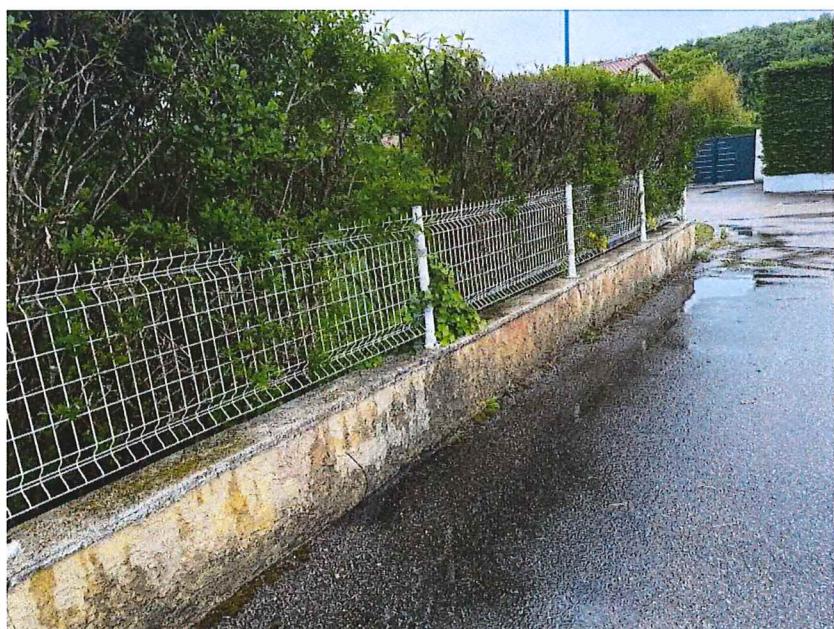
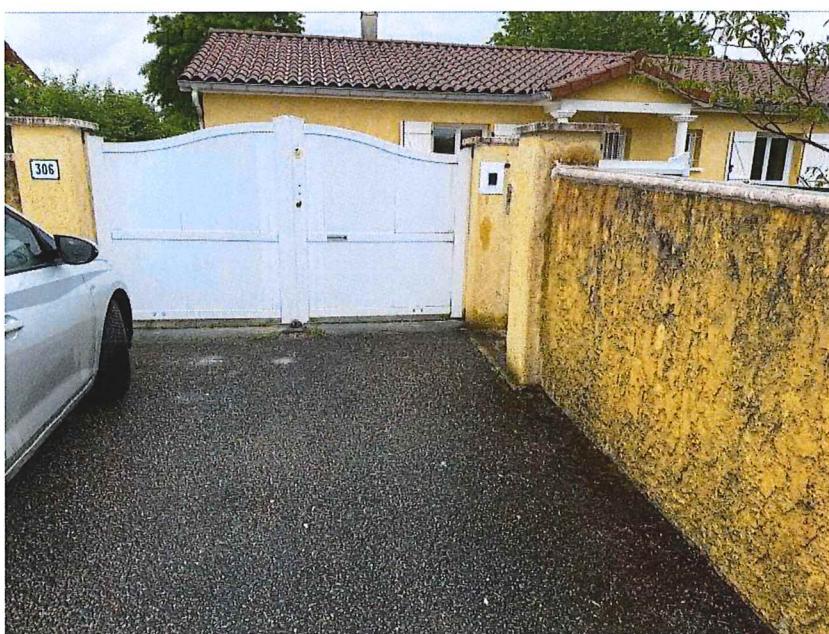
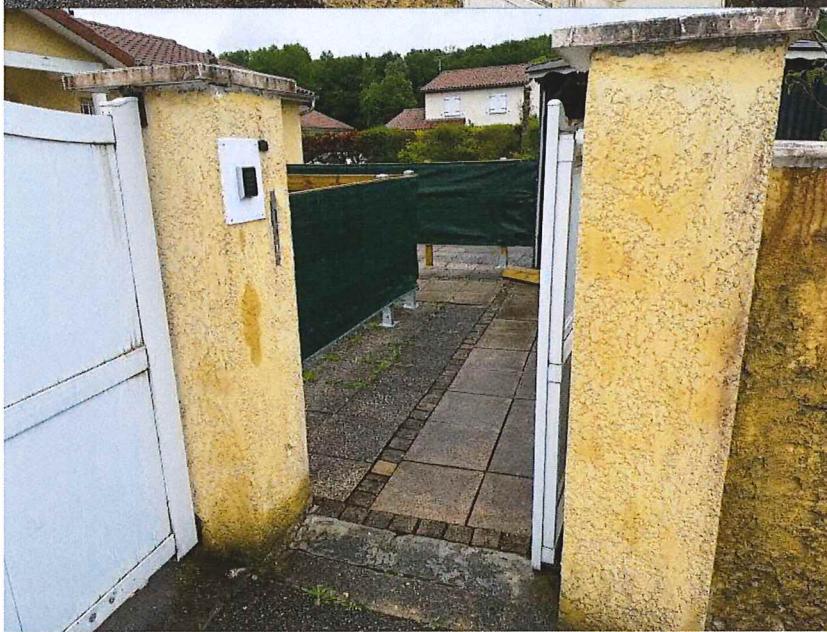
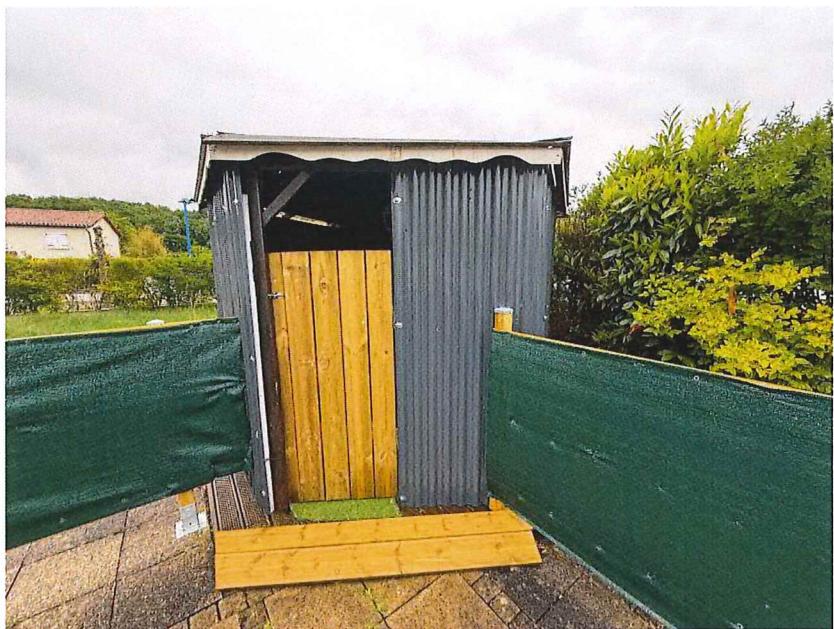
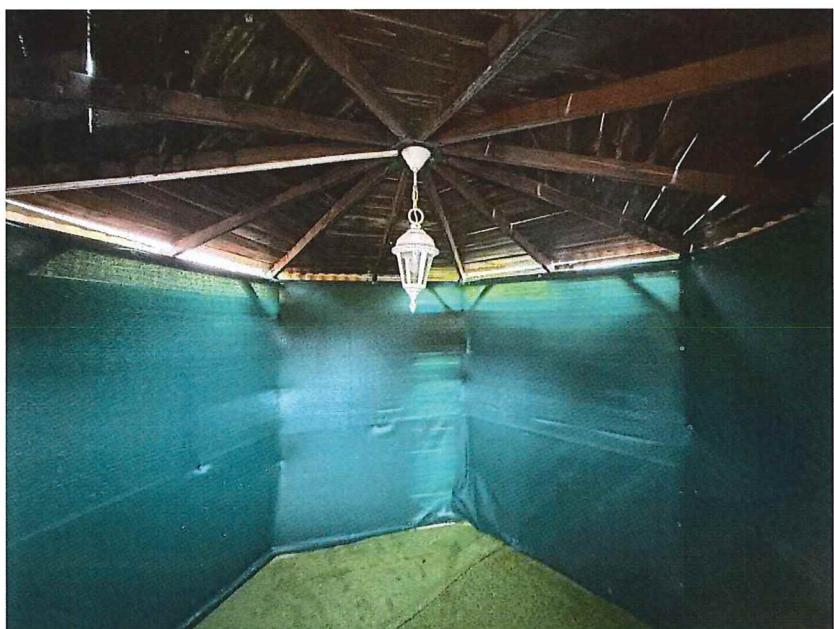
La maison est délimitée, aux extérieurs, par un muret crépi jaune, en état d'usage, comportant des fissures, surplombé par une clôture grillagée blanche, en état d'usage, doublés d'une haie végétale.

Côté Nord, la maison est délimitée de la maison voisine par un muret recouvert d'un crépi jaunâtre comportant des fissures, notamment à l'arête Nord-Ouest.

Ce muret est surmonté d'une clôture blanche, en mauvais état, gondolée, doublés de la haie végétale sur la propriété voisine.

Une trace horizontale est visible sur le crépi, au-dessus des fenêtres et portes-fenêtres.

La façade est recouverte d'un crépi jaune, en bon état, présentant des trous en partie supérieure.

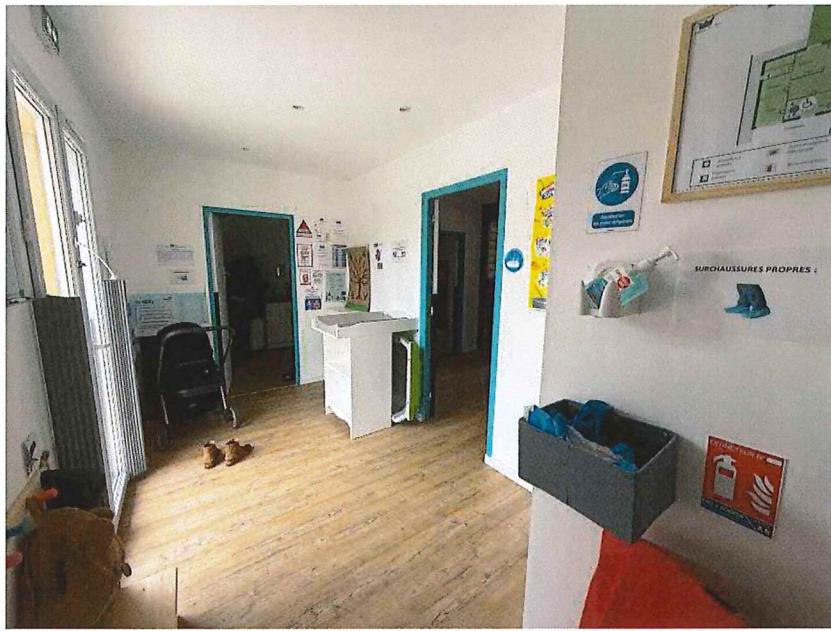
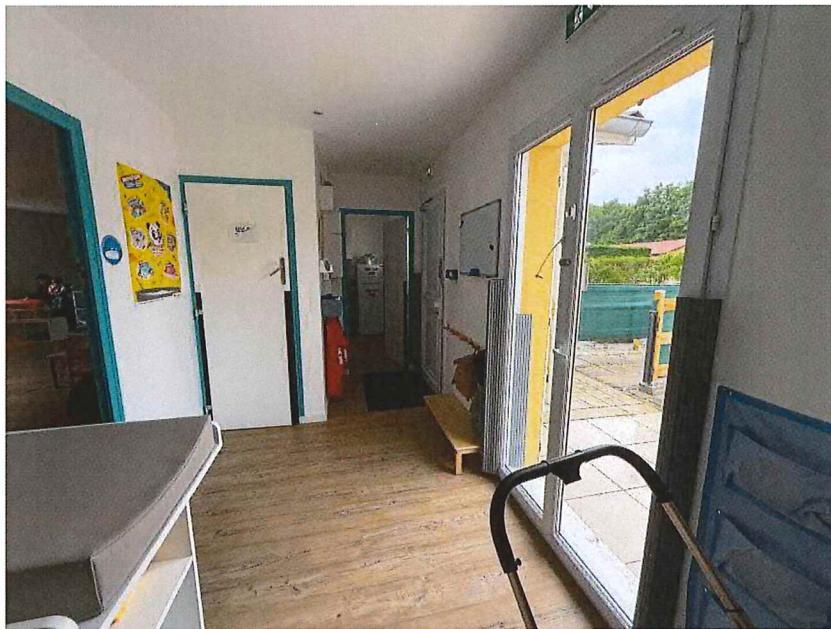
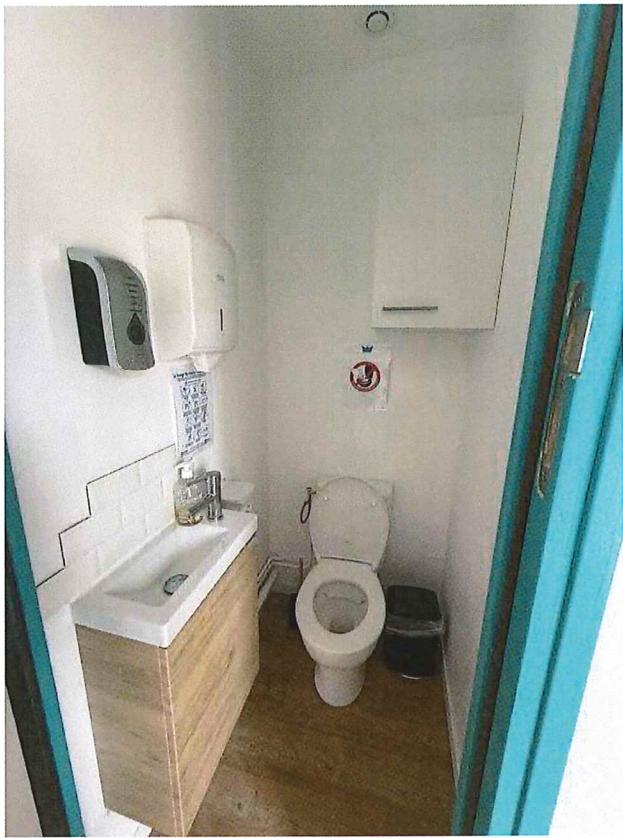
#### **Salle d'accueil**

Les murs sont recouverts d'une peinture blanche, en bon état.

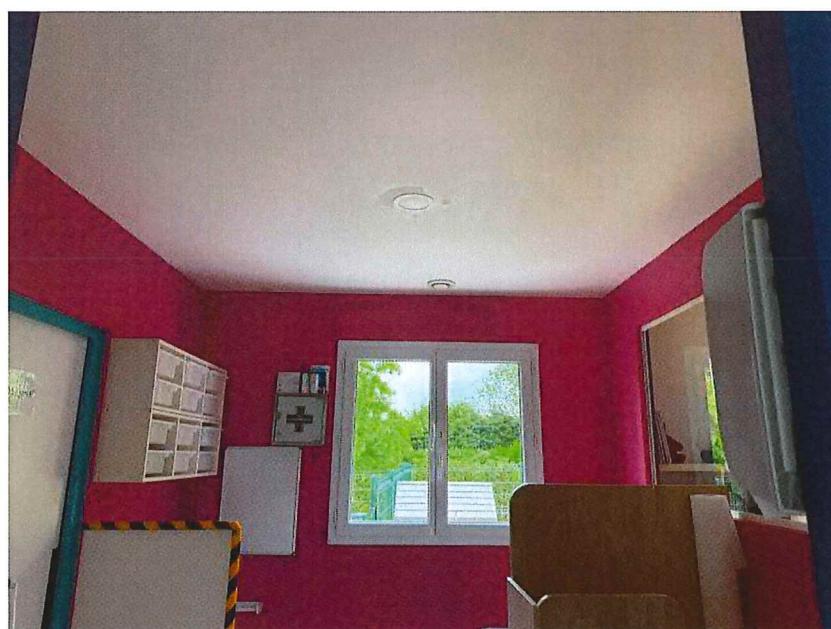
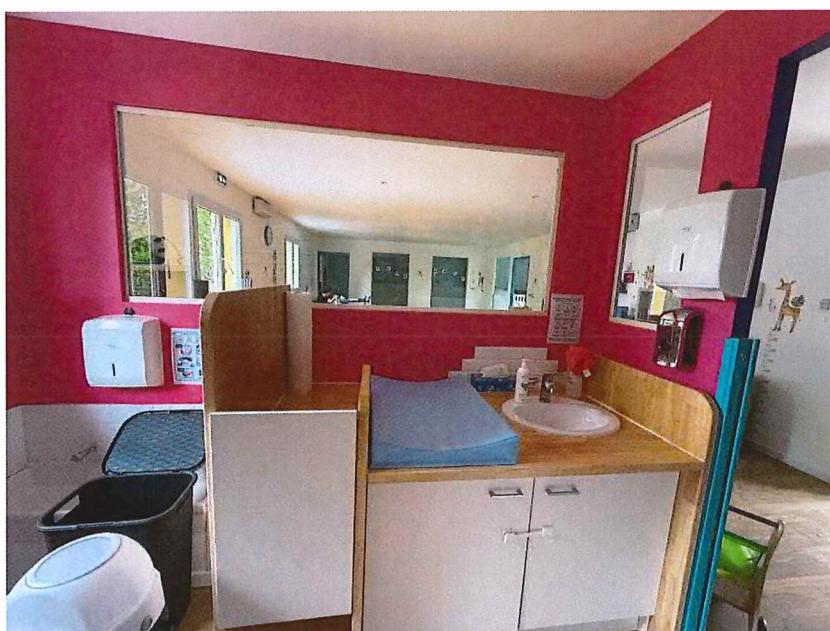
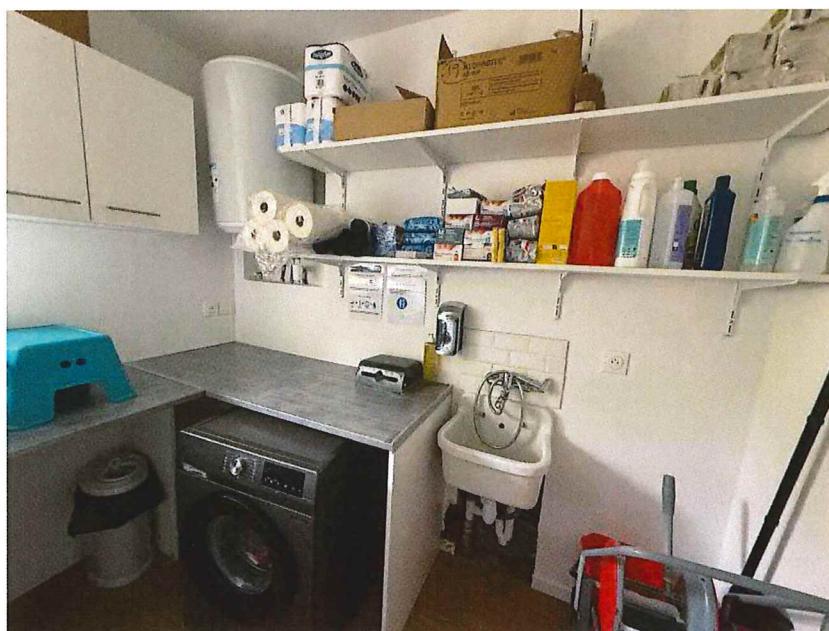
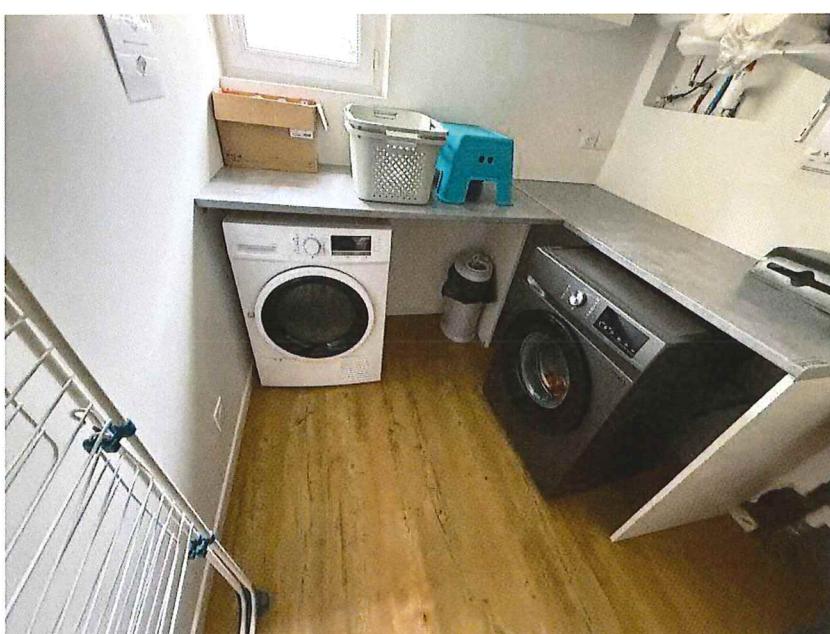
### **Espace buanderie et change**

Au-dessous du lave-main, la cloison est ouverte.
