## DOSSIER DE DIAGNOSTICS TECHNIQUES

**Référence : FLEUR DEPINE 39696 13.11.25**

Bien : **Appartement**  
Adresse : **Résidence Voltaire Bâtiment A**  
**70 rue de Meyrin**  
**01210 FERNEY-VOLTAIRE**

## NOTE DE SYNTHÈSE DES CONCLUSIONS

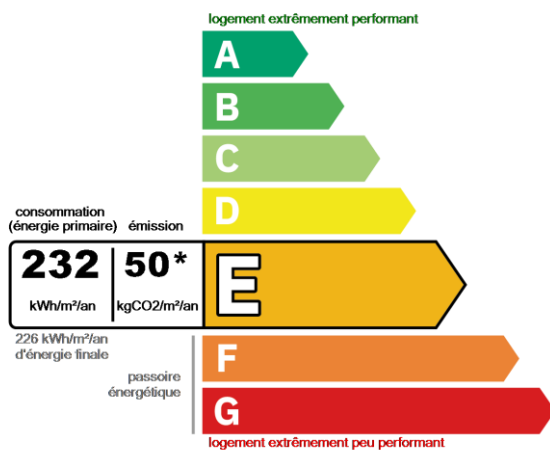
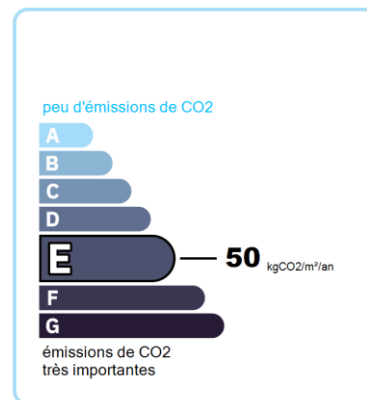
Estimation des émissions : 50 kg<sub>eq</sub>CO<sub>2</sub>/m<sup>2</sup>.an

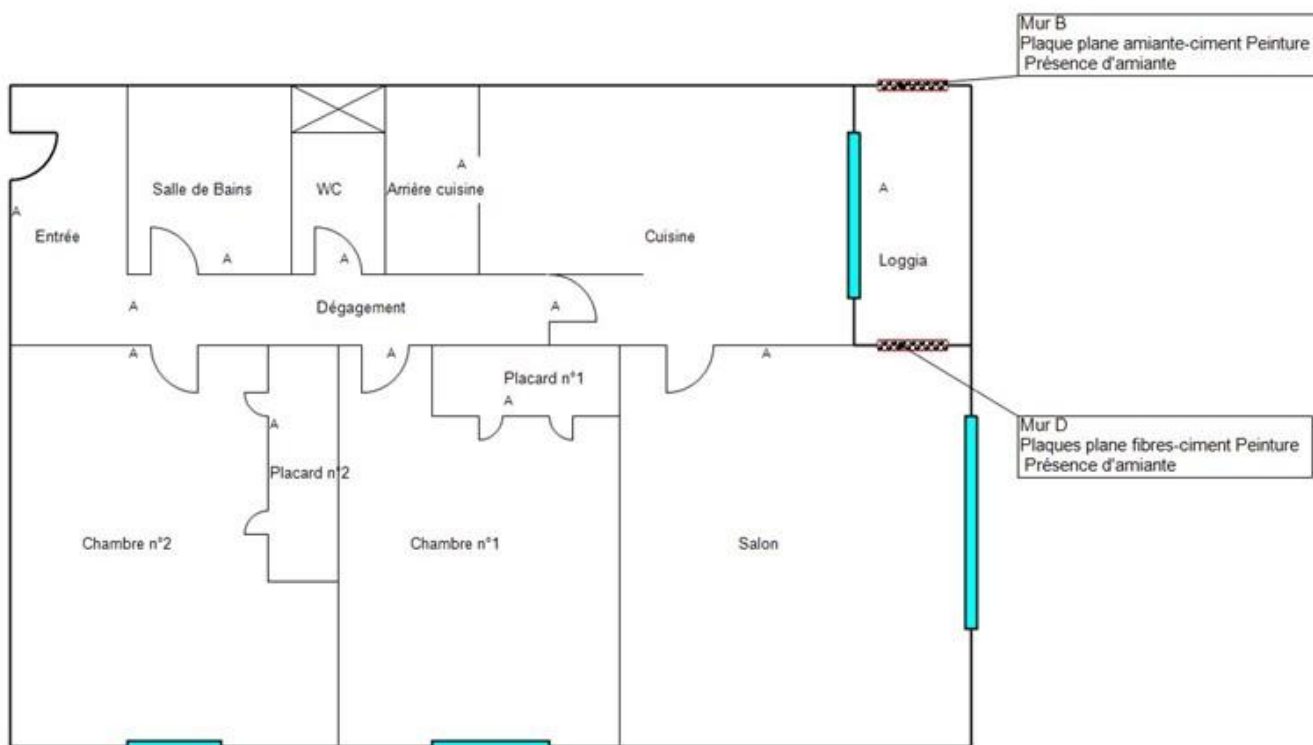
PLANCHE DE REPERAGE USUEL				Adresse de l'immeuble :	Résidence Voltaire Bâtiment A 70 rue de Meyrin 01210 FERNEY-VOLTAIRE
N° dossier :	39696 13.11.25				
N° planche :	1/2	Version :	0	Type :	Croquis
Origine du plan :	Cabinet de diagnostics			Bâtiment – Niveau :	Croquis N°1 2ème Etage

Amiante

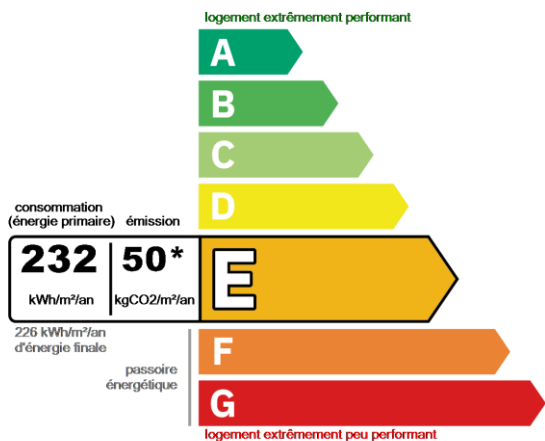
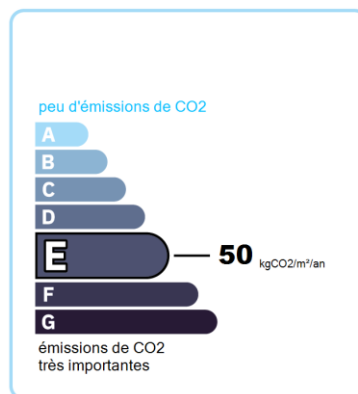
## Performance énergétique et climatique

Le niveau de consommation énergétique dépend de l'isolation du logement et de la performance des équipements. Pour l'améliorer, voir pages 5 à 6

Ce logement émet 3492 kg de CO<sub>2</sub> par an, soit l'équivalent de 18093 km parcourus en voiture. Le niveau d'émissions dépend principalement des types d'énergies utilisées (bois, électricité, gaz, fioul, etc.)

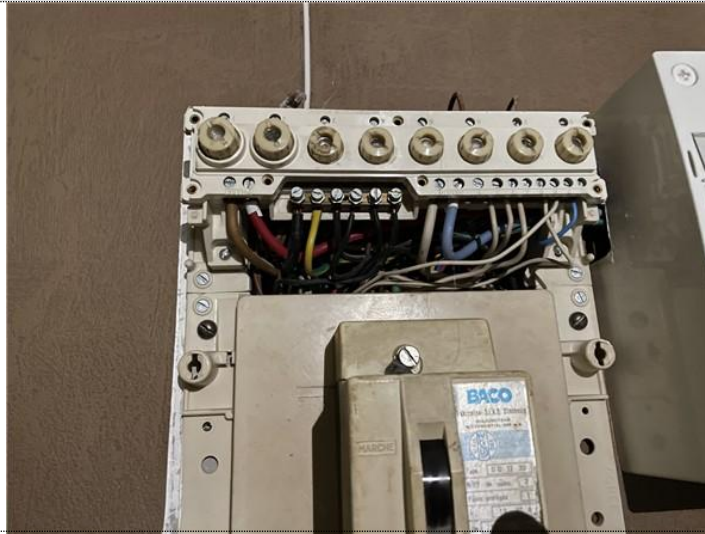
**Point de contrôle N° B.4.3 c)**

**Description :** Plusieurs CIRCUITS disposent d'un CONDUCTEUR NEUTRE commun dont les CONDUCTEURS ne sont pas correctement protégés contre les surintensités.

**Localisation :** Tableau de l'entrée

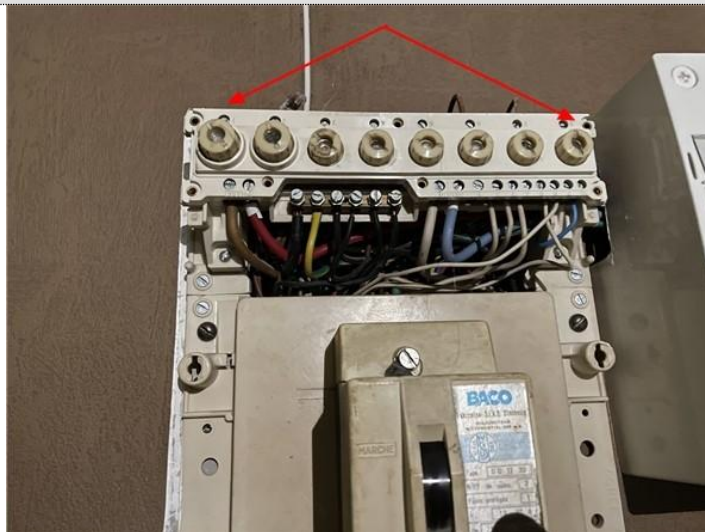
**Point de contrôle N° B.8.3 a)**

**Description :** L'installation comporte au moins un MATERIEL ELECTRIQUE vétuste.

**Observation(s)** Fusibles à puits
