# Dossier Technique Immobilier

Numéro de dossier : SERLY/25/0595/CJM  
 Date du repérage : 10/07/2025

## Résumé de l'expertise n° SERLY/25/0595/CJM

Périmètre de repérage : ... **Appartement sur un niveau, en étage intermédiaire, une cave en sous-sol (Lot N°16), et un garage en RDC d'immeuble (Lot N°5).**

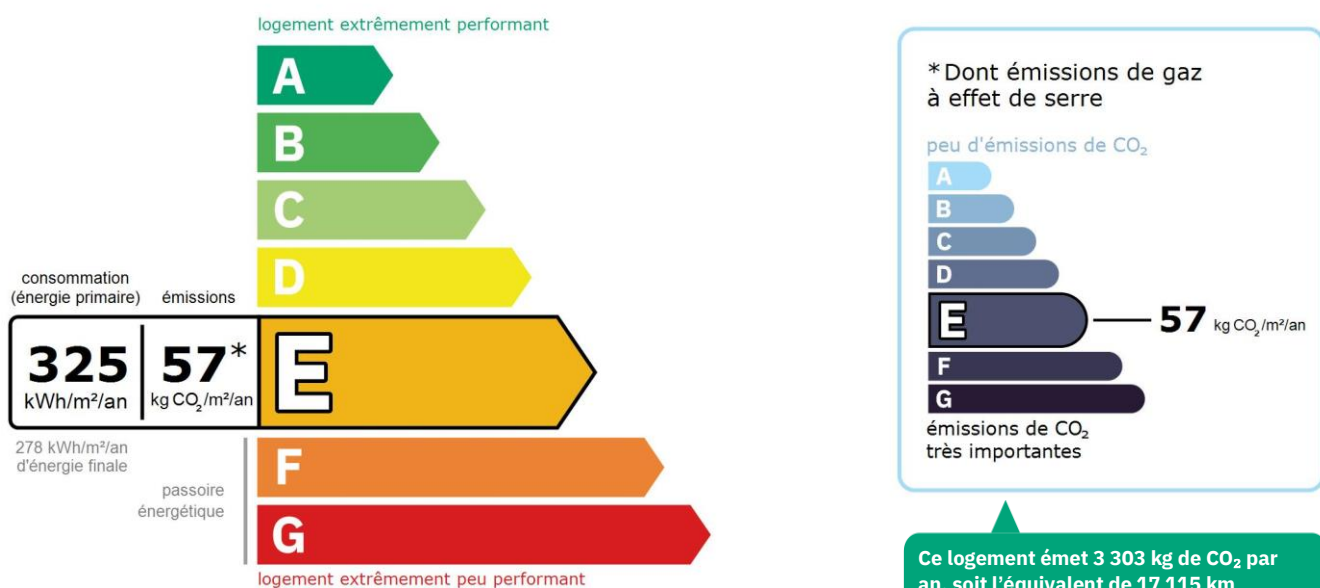
## Performance énergétique et climatique

Le niveau de consommation énergétique dépend de l'isolation du logement et de la performance des équipements.  
Pour l'améliorer, voir pages 4 à 6

Ce logement émet 3 303 kg de CO<sub>2</sub> par an, soit l'équivalent de 17 115 km parcourus en voiture.  
Le niveau d'émissions dépend principalement des types d'énergies utilisées (bois, électricité, gaz, fioul, etc.)

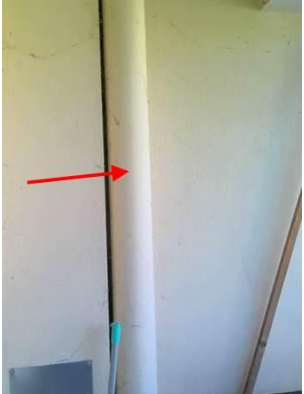
| Localisation | Identifiant + Description | Conclusion (justification) | Etat de conservation** et préconisations* | Photo |
|---|---|---|---|---|
| Loggia | <p><b>Identifiant:</b> M004</p> <p><b>Description:</b> Conduit en fibres-ciment</p> <p><b>Composant de la construction:</b> 6 - Conduits et accessoires intérieurs - Conduits de fluides (air, eau, vapeur, fumée, échappement, autres fluides)</p> <p><b>Partie à sonder:</b> Conduit en fibres-ciment</p> <p><b>Liste selon annexe.13-9 du CSP:</b> B</p> | Présence d'amiante (Sur jugement de l'opérateur) | <p>Matériau non dégradé</p> <p><b>Résultat</b> EP**</p> <p><b>Préconisation :</b> Il est recommandé de réaliser une évaluation périodique.</p> | |

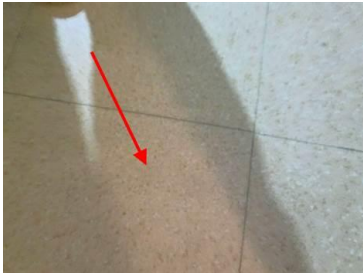
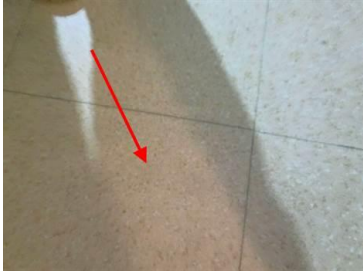
| Localisation | Identifiant + Description | Photo |
|---|---|---|
| Chambre 2 | <u>Identifiant:</u> M003<br><u>Réf. échantillon:</u> SERLY/25/0595/CJM/P003<br><u>Réf. laboratoire:</u> 25RB023550-003<br><u>Description:</u> Matériau souple de type revêtement de sol (fibreuse) (beige)<br><u>Composant de la construction:</u> 5 - Planchers et planchers techniques - Revêtements de sols<br><u>Partie à sonder:</u> Dalle de sol<br><u>Liste selon annexe.13-9 du CSP:</u> B<br><u>Localisation sur croquis:</u> M003 | |
| | <u>Identifiant:</u> M003<br><u>Réf. échantillon:</u> SERLY/25/0595/CJM/P003<br><u>Réf. laboratoire:</u> 25RB023550-003<br><u>Description:</u> Matériau de type colle (jaune) ; matériau semi-dur (blanc)<br><u>Composant de la construction:</u> 5 - Planchers et planchers techniques - Revêtements de sols<br><u>Partie à sonder:</u> Dalle de sol<br><u>Liste selon annexe.13-9 du CSP:</u> B<br><u>Localisation sur croquis:</u> M003 | |

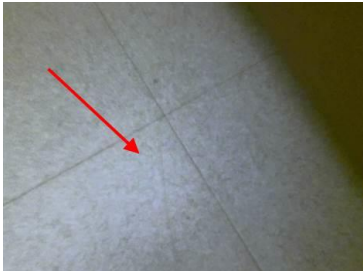
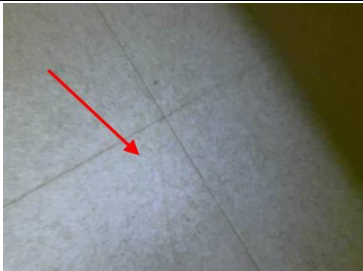
| Localisation | Identifiant + Description | Photo |
|---|---|---|
| Séjour; Chambre 1 | <u>Identifiant:</u> M002<br><u>Réf. échantillon:</u> SERLY/25/0595/CJM/P002<br><u>Réf. laboratoire:</u> 25RB023550-002<br><u>Description:</u> Matériau souple de type revêtement de sol (fibreuse) (blanc)<br><u>Composant de la construction:</u> 5 - Planchers et planchers techniques - Revêtements de sols<br><u>Partie à sonder:</u> Dalle de sol<br><u>Liste selon annexe.13-9 du CSP:</u> B<br><u>Localisation sur croquis:</u> M002 | |
| | <u>Identifiant:</u> M002<br><u>Réf. échantillon:</u> SERLY/25/0595/CJM/P002<br><u>Réf. laboratoire:</u> 25RB023550-002<br><u>Description:</u> Matériau de type colle (jaune) ; matériau semi-dur de type ragréage (gris)<br><u>Composant de la construction:</u> 5 - Planchers et planchers techniques - Revêtements de sols<br><u>Partie à sonder:</u> Dalle de sol<br><u>Liste selon annexe.13-9 du CSP:</u> B<br><u>Localisation sur croquis:</u> M002 | |

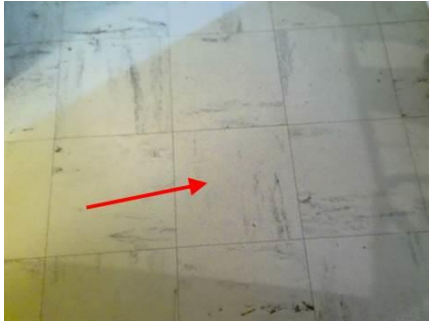
| Localisation | Identifiant + Description | Conclusion (justification) | Etat de conservation** et préconisations* | Photo |
|---|---|---|---|---|
| Entrée; Salle de bain; WC; Cuisine | <p><b>Identifiant:</b> M001</p> <p><b>Réf. échantillon:</b> SERLY/25/0595/CJM/P001</p> <p><b>Réf. laboratoire:</b> 25RB023550-001</p> <p><b>Description:</b> Matériau semi-dur de type dalle de sol (blanc)</p> <p><b>Composant de la construction:</b> 5 - Planchers et planchers techniques - Revêtements de sols</p> <p><b>Partie à sonder:</b> Dalle de sol</p> <p><b>Liste selon annexe.13-9 du CSP:</b> B</p> <p><b>Localisation sur croquis:</b> M001</p> | Présence d'amiante (Après analyse en laboratoire) | <p>Matériau non dégradé</p> <p><b>Résultat</b> EP**</p> <p><b>Préconisation :</b> Il est recommandé de réaliser une évaluation périodique.</p> | |

| | <p>Photo n° PhA001</p> <p>Localisation : Entrée; Salle de bain; WC; Cuisine</p> <p>Ouvrage : 5 - Planchers et planchers techniques - Revêtements de sols</p> <p>Partie d'ouvrage : Dalle de sol</p> <p>Description : Matériau semi-dur de type dalle de sol (blanc)</p> <p>Localisation sur croquis : M001</p> |

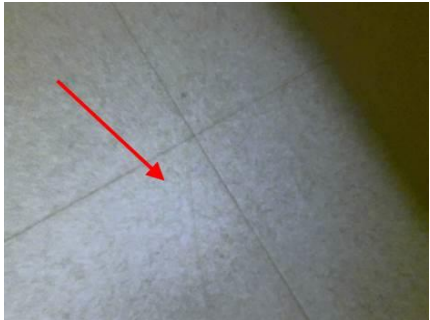
| | <p>Photo n° PhA002</p> <p>Localisation : Séjour; Chambre 1</p> <p>Ouvrage : 5 - Planchers et planchers techniques - Revêtements de sols</p> <p>Partie d'ouvrage : Dalle de sol</p> <p>Description : Matériau souple de type revêtement de sol (fibreuse) (blanc)</p> <p>Localisation sur croquis : M002</p> |

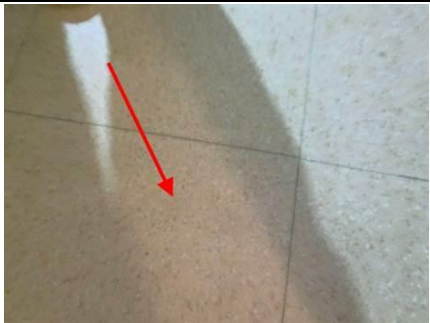
| | <p>Photo n° PhA003<br/> Localisation : Chambre 2<br/> Ouvrage : 5 - Planchers et planchers techniques - Revêtements de sols<br/> Partie d'ouvrage : Dalle de sol<br/> Description : Matériau souple de type revêtement de sol (fibreuse) (beige)<br/> Localisation sur croquis : M003</p> |

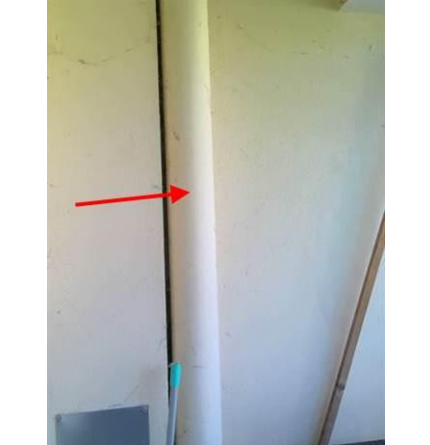
| | <p>Photo n° PhA004<br/> Localisation : Loggia<br/> Ouvrage : 6 - Conduits et accessoires intérieurs - Conduits de fluides (air, eau, vapeur, fumée, échappement, autres fluides)<br/> Partie d'ouvrage : Conduit en fibres-ciment<br/> Description : Conduit en fibres-ciment</p> |

Résultat EP : Il est recommandé de réaliser une évaluation périodique.

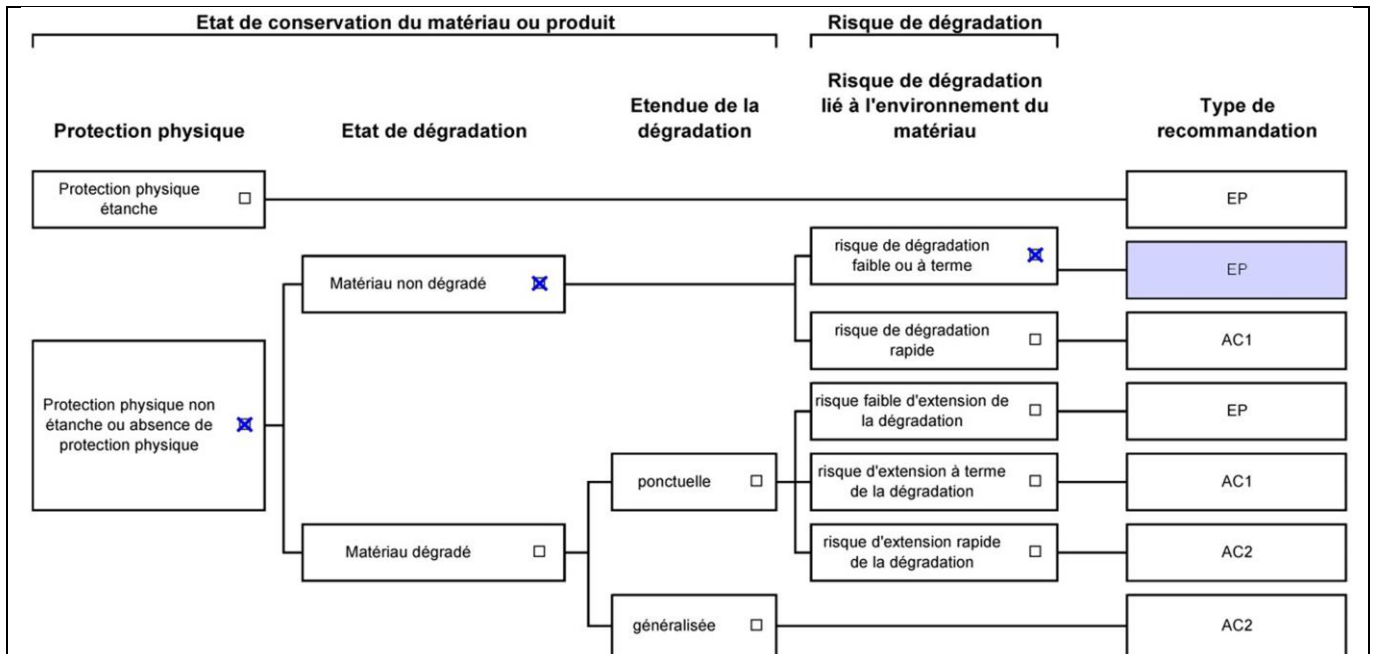
Matériau : Conduit en fibres-ciment

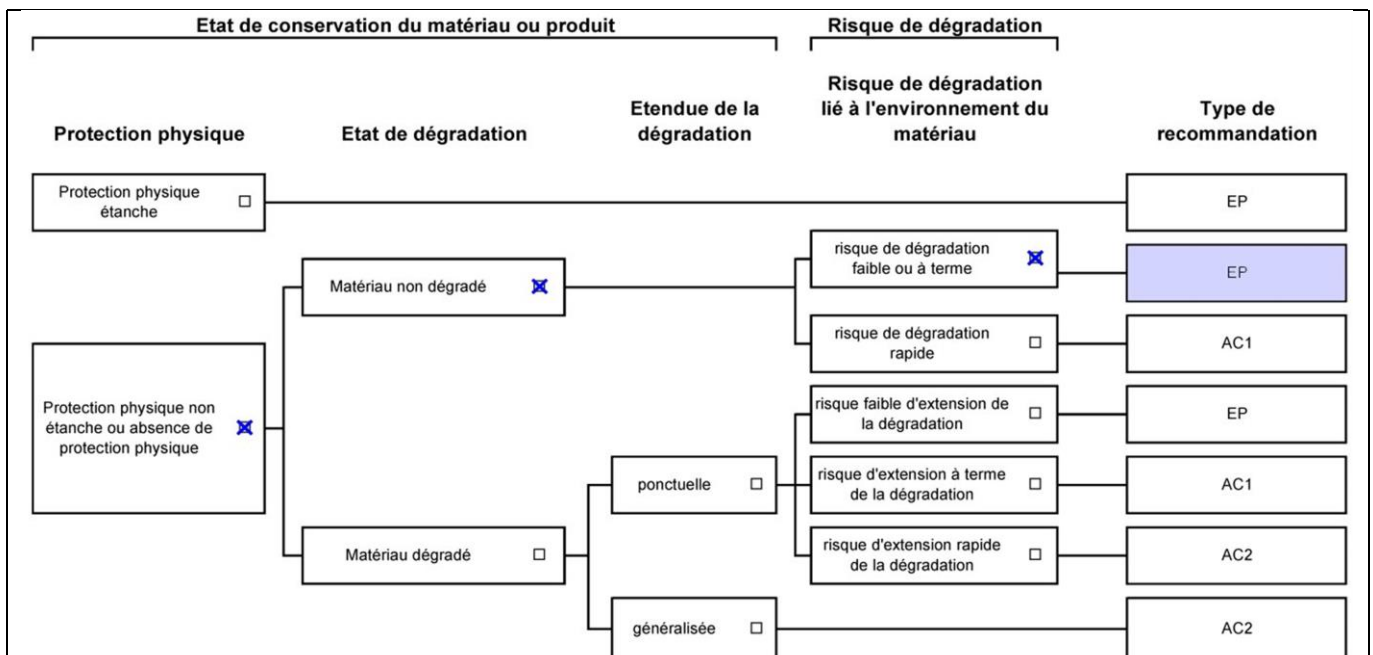
Matériau : Matériau semi-dur de type dalle de sol (blanc)

Résultat EP : Il est recommandé de réaliser une évaluation périodique.

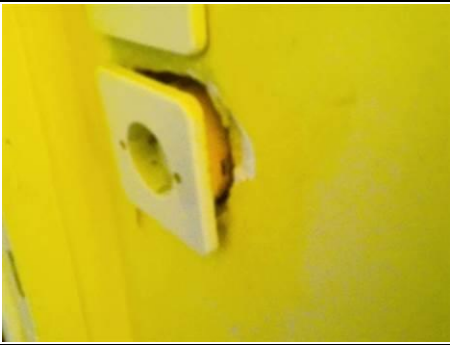
| | <p>Photo PhEle001<br/>Libellé de l'anomalie : B8.3 e Au moins un conducteur isolé n'est pas placé sur toute sa longueur dans un conduit, une goulotte ou une plinthe ou une huisserie, en matière isolante ou métallique, jusqu'à sa pénétration dans le matériel électrique qu'il alimente.<br/>Remarques : Présence de conducteurs électriques non protégés mécaniquement ; Faire intervenir un électricien qualifié afin d'installer des protections mécanique sur les conducteurs non protégés</p> |

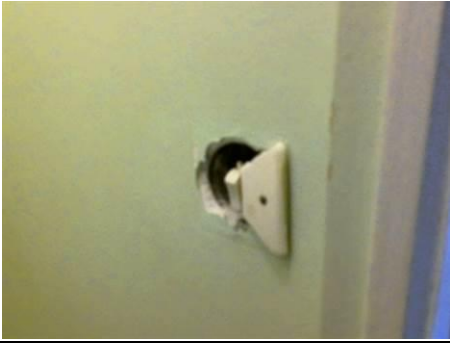
| | <p>Photo PhEle002<br/>Libellé de l'anomalie : B7.3 a L'Enveloppe d'au moins un matériel est manquante ou détériorée.<br/>Remarques : Présence de matériel électrique en place dont l'enveloppe présente des détériorations ; Faire intervenir un électricien qualifié afin de remplacer les matériels présentant des détériorations</p> |

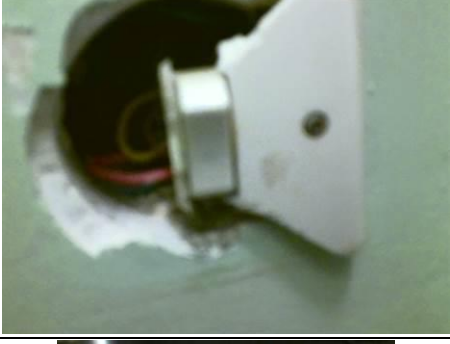
| | <p>Photo PhEle003<br/>Libellé de l'anomalie : B7.3 e L'installation électrique comporte au moins un dispositif de protection avec une partie active nue sous tension accessible.<br/>Remarques : Présence de dispositif de protection de matériel électrique présentant des parties actives nues sous tension ; Faire intervenir un électricien qualifié afin de remplacer les matériels présentant des parties actives nues sous tension</p> |

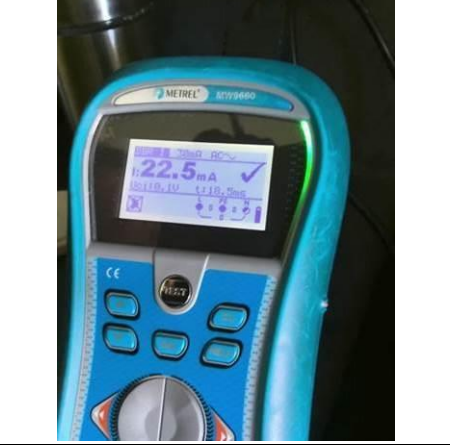
| | <p>Photo n° PhEle004<br/>B11 a1 L'ensemble de l'installation électrique est protégée par au moins un dispositif différentiel à haute sensibilité inf. ou égal à 30 mA.</p> |

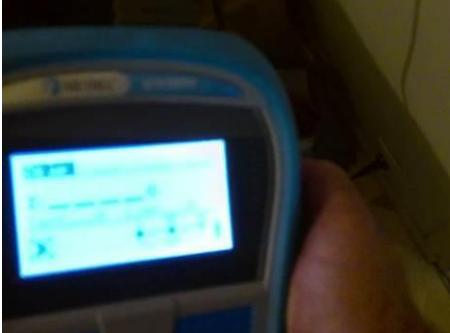
| | <p>Photo PhEle005<br/>Libellé du point de contrôle : B3.3.6 a2 Au moins un socle de prise de courant comporte une broche de terre non reliée à la terre.</p> |

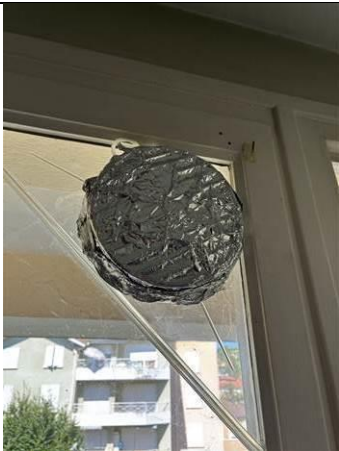
| Points de contrôle <sup>(3)</sup><br>(selon la norme) | Anomalies observées<br>(A1 <sup>(4)</sup> , A2 <sup>(5)</sup> ,<br>DGI <sup>(6)</sup> , 32c <sup>(7)</sup> ) | Libellé des anomalies et recommandations | Photos |
|---|---|---|---|
| C.14 - 19.7<br>Ventilation du local – Aménée d'air | A2 | Le dispositif de l'amenée d'air du local équipé ou prévu pour un appareil d'utilisation est obturé. (Robinet en attente)<br><br>Remarques : (Entrée)<br>Risque(s) constaté(s) : Risque d'intoxication au monoxyde de carbone (CO) causée par une mauvaise combustion | |

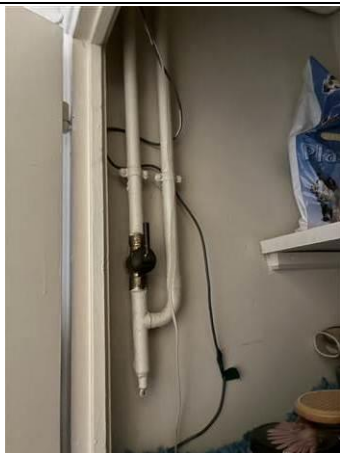
Photo n° PhGaz001  
Localisation : Entrée  
Robinet en attente (Type : )

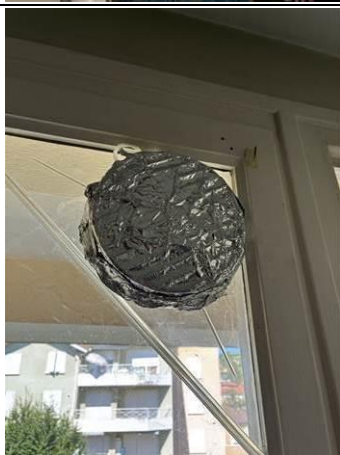
Photo n° PhGaz002  
19.7 : le dispositif de l'amenée d'air du local équipé ou prévu pour un  
appareil d'utilisation est obturé. (Entrée)
