## DOSSIER DE DIAGNOSTICS TECHNIQUES

Référence :   6046 23.10.24

Bien : Appartement (Lot n°48)  
Adresse : Les Jonquilles Bâtiment  
1 avenue Romain Roussel  
39400 MOREZ  
Numéro de lot : 48  
Référence Cadastre : AH - 114

# Rapport de mission de repérage des matériaux et produits contenant de l'amiante pour l'établissement du constat établi à l'occasion de la vente d'un immeuble bâti

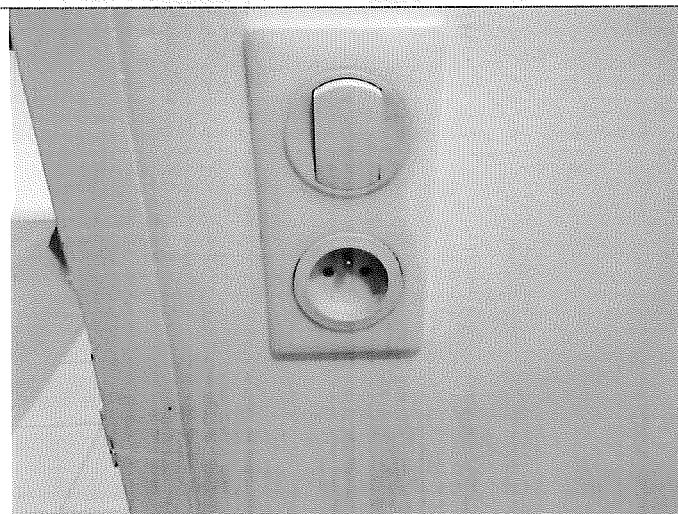
### Point de contrôle N° B.3.3.6 a2)

| <u>Description :</u> | Au moins un socle de prise de courant comporte une broche de terre non reliée à la terre. |
| <u>Observation(s)</u> | (Anomalie compensée par le point de contrôle B.3.3.6.1), Socles de prise de courant avec broche de terre mais non reliée à la terre dans la majeure partie du logement. (pièces sèches). |
| <u>Localisation :</u> | Exemple séjour |

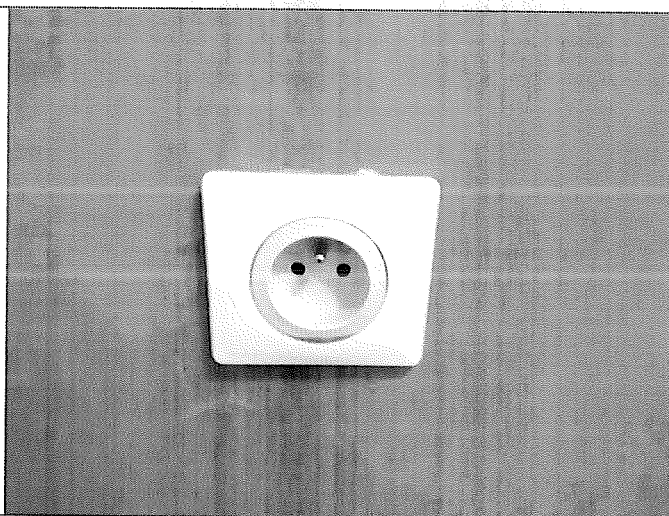
**Point de contrôle N° B.3.3.6 a2)**

| <u>Description :</u> | Au moins un socle de prise de courant comporte une broche de terre non reliée à la terre. |
| <u>Observation(s)</u> | (Anomalie compensée par le point de contrôle B.3.3.6.1), Socles de prise de courant avec broche de terre mais non reliée à la terre dans la majeure partie du logement. (pièces sèches). |
