# DOSSIER DE DIAGNOSTICS TECHNIQUES

Référence : 2025DI56101

| Bien : | Maison individuelle |
| Adresse : | 45 avenue Jean Falconnier<br>01350 CULOZ-BÉON |

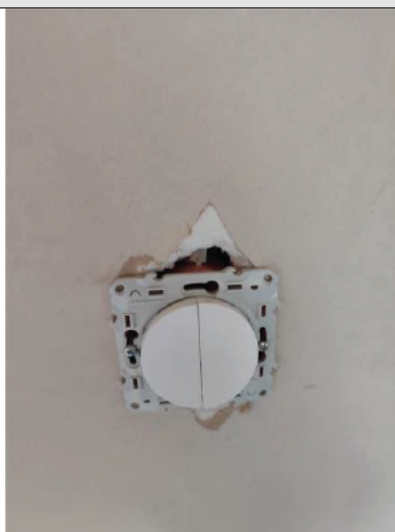
**Point de contrôle N° B.7.3 a)**

Description : L'ENVELOPPE d'au moins un matériel est manquante ou détériorée.

Localisation : Logement en chantier

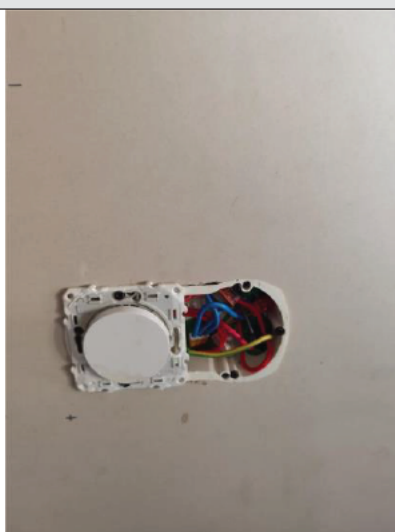
**Point de contrôle N° B.7.3 d)**

Description : L'installation électrique comporte au moins une CONNEXION avec une partie active nue sous tension accessible.

Localisation : Logement en chantier

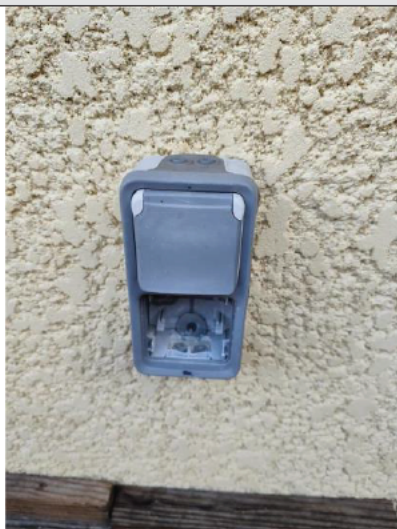
**Point de contrôle N° B.8.3 b)**

| <u>Description :</u> | L'installation comporte au moins un MATERIEL ELECTRIQUE inadapté à l'usage. |
| <u>Localisation :</u> | Logement en chantier |
