## DOSSIER DE DIAGNOSTICS TECHNIQUES

**Référence : 2025DI57305**

Bien :	<b>Maison individuelle</b>
Adresse :	<b>AIRANS 472 rue Pierre Malfant 01550 FARGES</b>
Numéro de lot :	
Référence Cadastrale :	<b>B - 441</b>

## NOTE DE SYNTHESE DES CONCLUSIONS

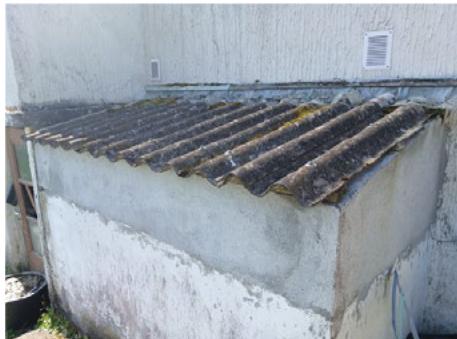
**ANNEXE 1 – FICHE D'IDENTIFICATION ET DE COTATION**
**ELEMENT : Couverture**
**Emplacement**

Nom du client	Numéro de dossier	Pièce ou local
[REDACTED]	2025DI57305	Dépendances - Local
<b>Matériaux</b>	<b>Date de prélèvement</b>	<b>Nom de l'opérateur</b>
F brociment - Non peint		PIRAT Jérôme
<b>Localisation</b>		
Couverture - A		
<b>Résultat amiante</b>		
<b>Présence d'amiante</b>		
<b>Résultat de la grille d'évaluation</b>		
Evaluation périodique

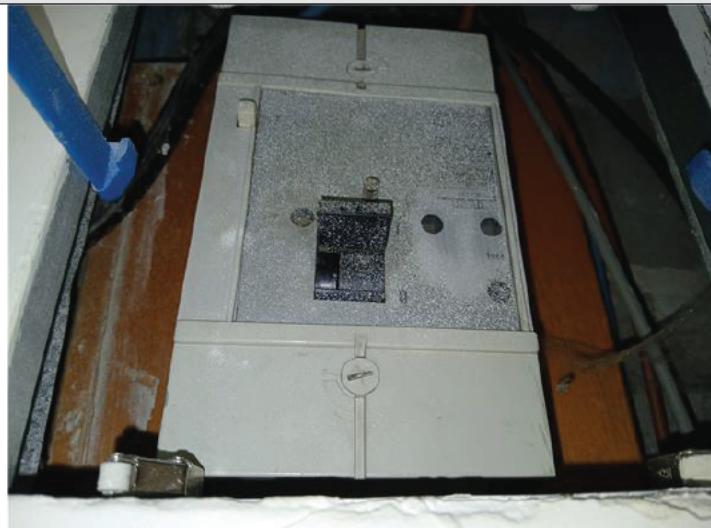
**ANNEXE 1 – PHOTO(S) DES ANOMALIES**
**Point de contrôle N° B.1.3 b)**

<u>Description :</u>	Le dispositif assurant la COUPURE D'URGENCE n'est pas situé à l'intérieur du logement ou dans un emplacement accessible directement depuis le logement.
<u>Observation(s)</u>	
<u>Localisation :</u>	Appartement du RDC

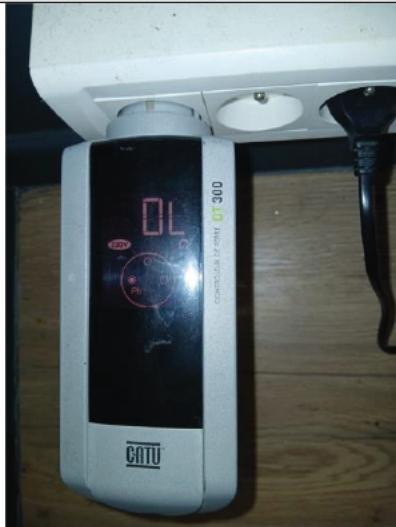
**Point de contrôle N° B.3.3.6 a2)**

<u>Description :</u>	Au moins un socle de prise de courant comporte une broche de terre non reliée à la terre.
<u>Observation(s)</u>	(Anomalie compensée par le point de contrôle B.3.3.6.1)
<u>Localisation :</u>	Toutes les pièces

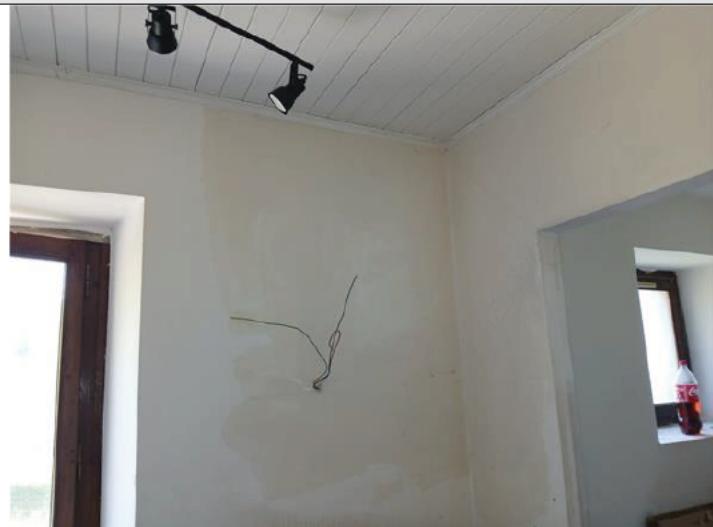
## Point de contrôle N° B.7.3 d)

<u>Description :</u>	L'installation électrique comporte au moins une CONNEXION avec une partie active nue sous tension accessible.
<u>Observation(s)</u>	
<u>Localisation :</u>	SDB

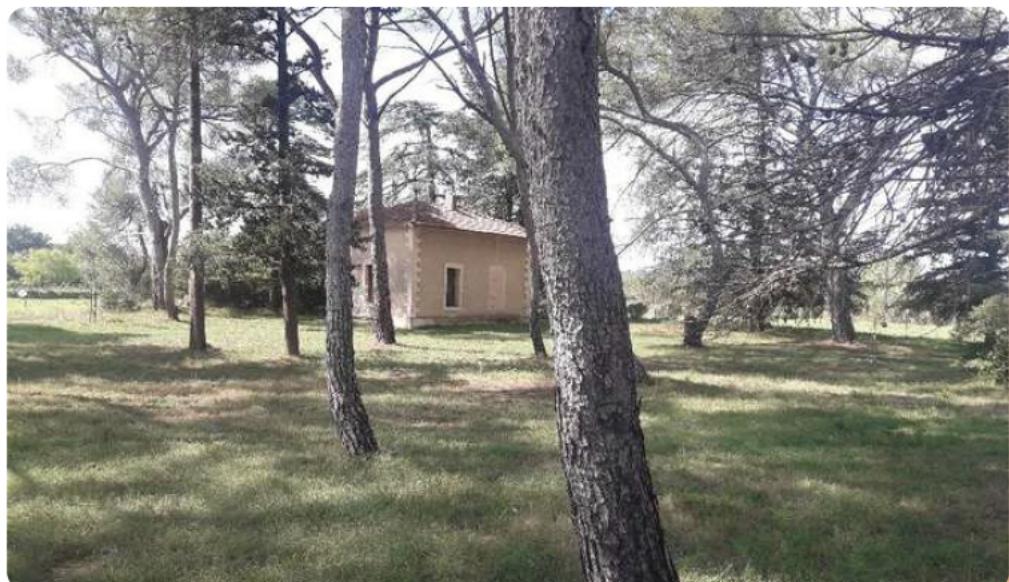
Terrain respectant les obligations de débroussaillement, source : ONF.

Le débroussaillement consiste sur une profondeur d'au moins 50 mètres autour de son habitation, à réduire la quantité de végétaux et à créer des discontinuités dans la végétation restante.

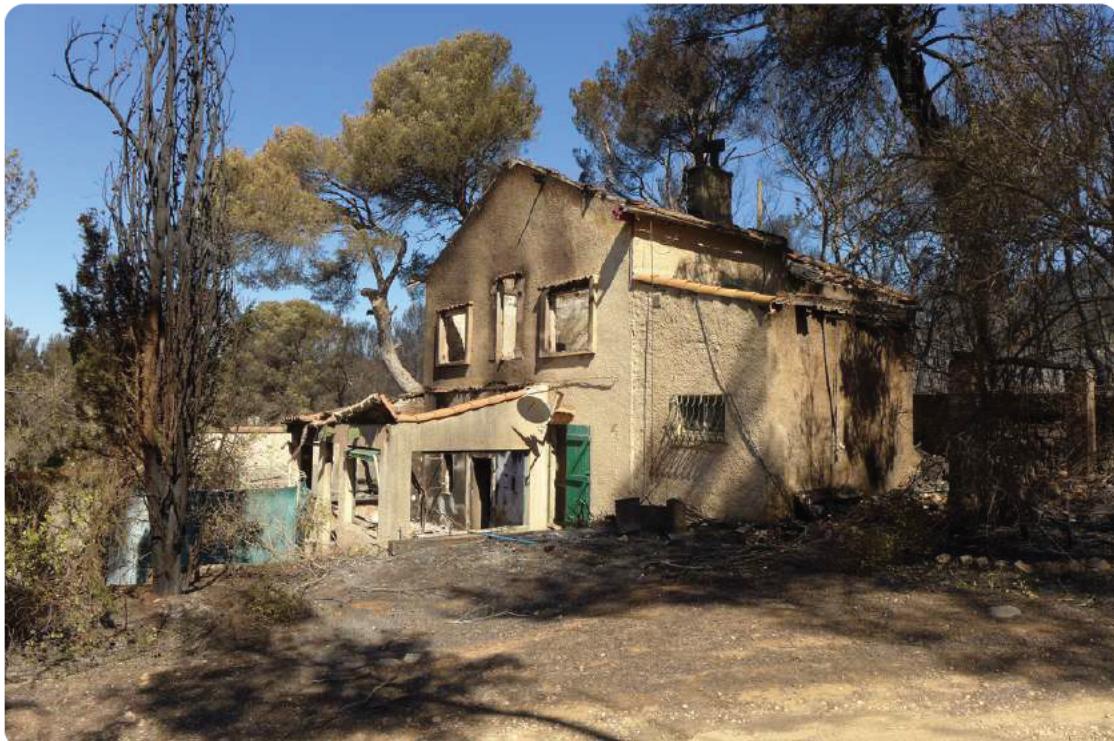
Maison non débroussaillée, partiellement détruite par le passage d'un feu, Rognac (13), source : ONF.
