# DOSSIER DE DIAGNOSTICS TECHNIQUES

Référence : 2025DI60004

<b>Bien :</b>	<b>Appartement</b>
<b>Adresse :</b>	<b>Bâtiment 16 route de Genève 01130 NANTUA</b>
<b>Numéro de lot :</b>	
<b>Référence Cadastre :</b>	<b>AD - 529</b>

RAPPORT N° 2025DI60004

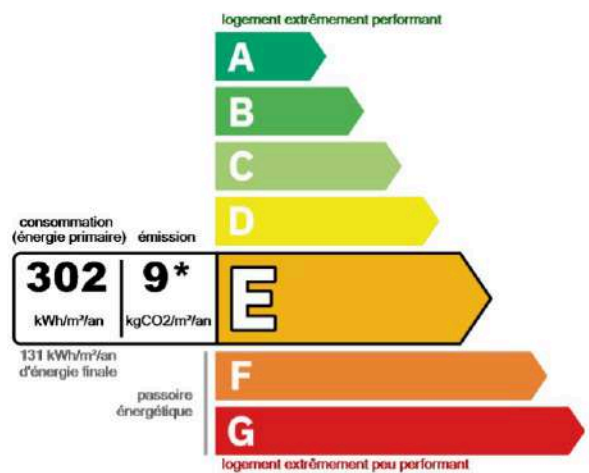
<p>logement extrêmement performant</p> <p>A</p> <p>B</p> <p>C</p> <p>D</p> <p><b>E</b></p> <p>F</p> <p>G</p> <p>logement extrêmement peu performant</p> <p>consommation (énergie primaire) : <b>302 kWh/m<sup>2</sup>.an</b></p> <p>émission : <b>9* kgCO<sub>2</sub>/m<sup>2</sup>.an</b></p> <p>131 kWh/m<sup>2</sup>.an d'énergie finale</p> <p>passoire énergétique</p>

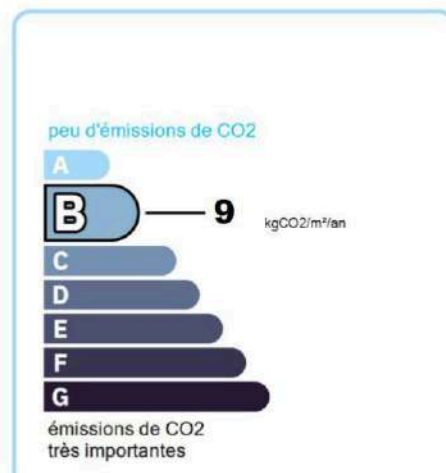
<p>peu d'émissions de CO<sub>2</sub></p> <p>A</p> <p><b>B</b> — 9 kgCO<sub>2</sub>/m<sup>2</sup>.an</p> <p>C</p> <p>D</p> <p>E</p> <p>F</p> <p>G</p> <p>émissions de CO<sub>2</sub> très importantes</p>

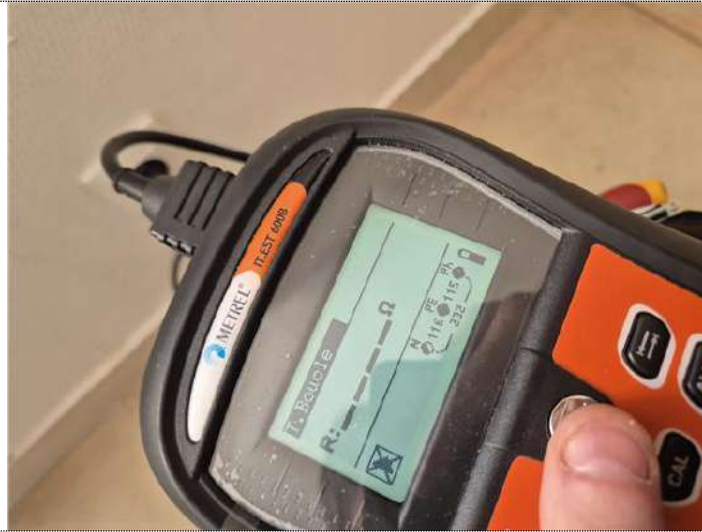
### Point de contrôle N° B.3.3.6 a2)

Description : Au moins un socle de prise de courant comporte une broche de terre non reliée à la terre.

Observation(s) : (Anomalie compensée par le point de contrôle B.3.3.6.1)

Localisation : Prise cuisine

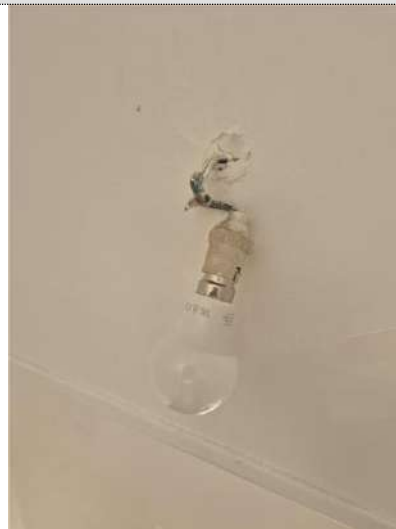
### Point de contrôle N° B.3.3.6 a3)

Description : Au moins un CIRCUIT (n'alimentant pas des socles de prises de courant) n'est pas relié à la terre.

Observation(s) : (Anomalie compensée par le point de contrôle B.3.3.6.1)

Localisation : Circuit d'éclairage

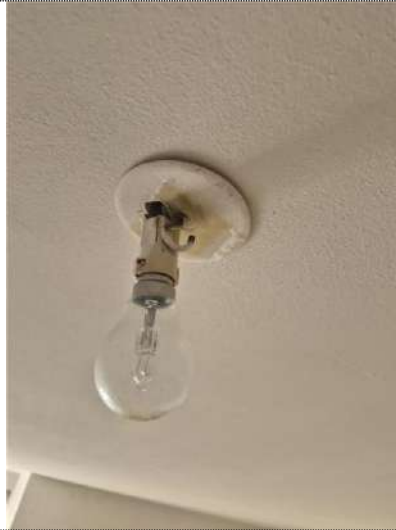
**Point de contrôle N° B.4.3 h)**

*Description :* Des CONDUCTEURS ou des APPAREILLAGES présentent des traces d'échauffement.

*Localisation :* Ampoule cuisine

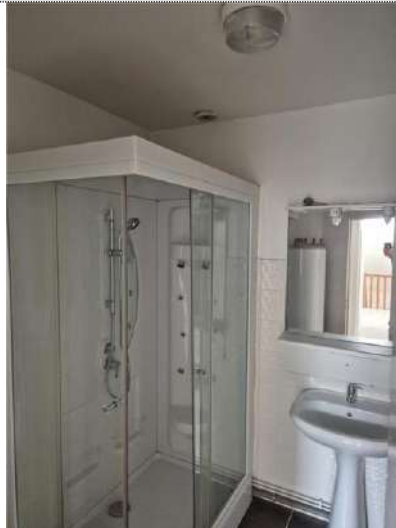
**Point de contrôle N° B.6.3.1 a)**

*Description :* Local contenant une baignoire ou une douche : l'installation électrique ne répond pas aux prescriptions particulières appliquées à ce local (adéquation entre l'emplacement où est installé le MATERIEL ELECTRIQUE et les caractéristiques de ce dernier – respect des règles de protection contre les chocs électriques liées aux zones).

*Localisation :* Salle d'eau

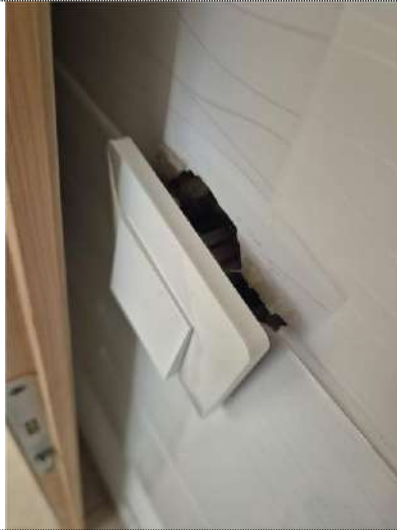
**Point de contrôle N° B.7.3 a)**

Description : L'ENVELOPPE d'au moins un matériel est manquante ou détériorée.

Localisation : Cuisine

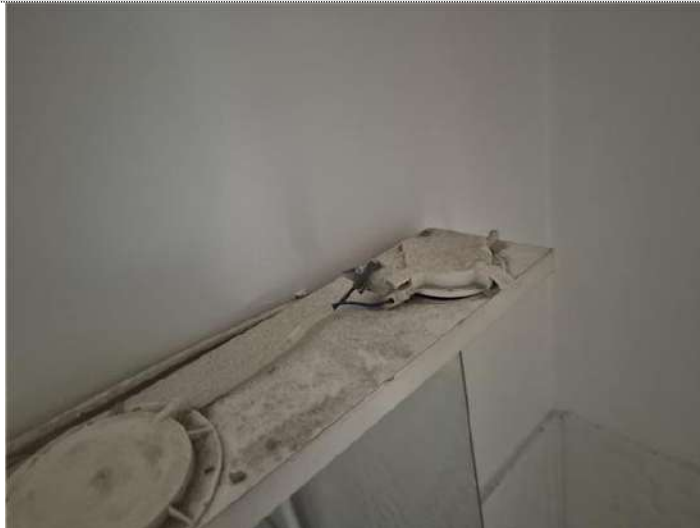
**Point de contrôle N° B.7.3 d)**

Description : L'installation électrique comporte au moins une CONNEXION avec une partie active nue sous tension accessible.

Localisation : Salle d'eau

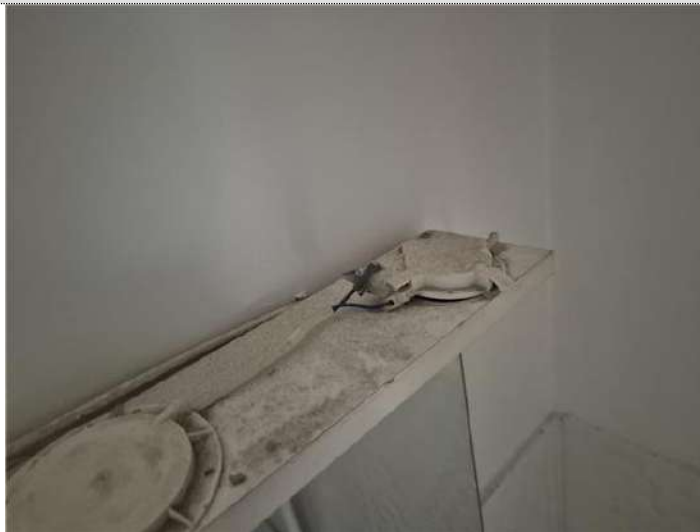
**Point de contrôle N° B.8.3 e)**

Description : Au moins un CONDUCTEUR isolé n'est pas placé sur toute sa longueur dans un conduit, une goulotte, une plinthe ou une huisserie, en matière isolante ou métallique, jusqu'à sa pénétration dans le MATERIEL ELECTRIQUE qu'il alimente.
