# PROCES VERBAL DE CONSTAT

## PROCES-VERBAL DESCRIPTIF

M'être rendue ce jour, mardi 23 avril 2024 à partir de 10h00 au 25 rue de Savoie - BEON à CULOZ-BEON 01350 où j'ai constaté ce qui suit :

L'ensemble immobilier comprenant divers bâtiments à usage industriel, sis CULOZ-BEON 01350, 25 Route de savoie et figurant au cadastre de ladite ville sous les références :

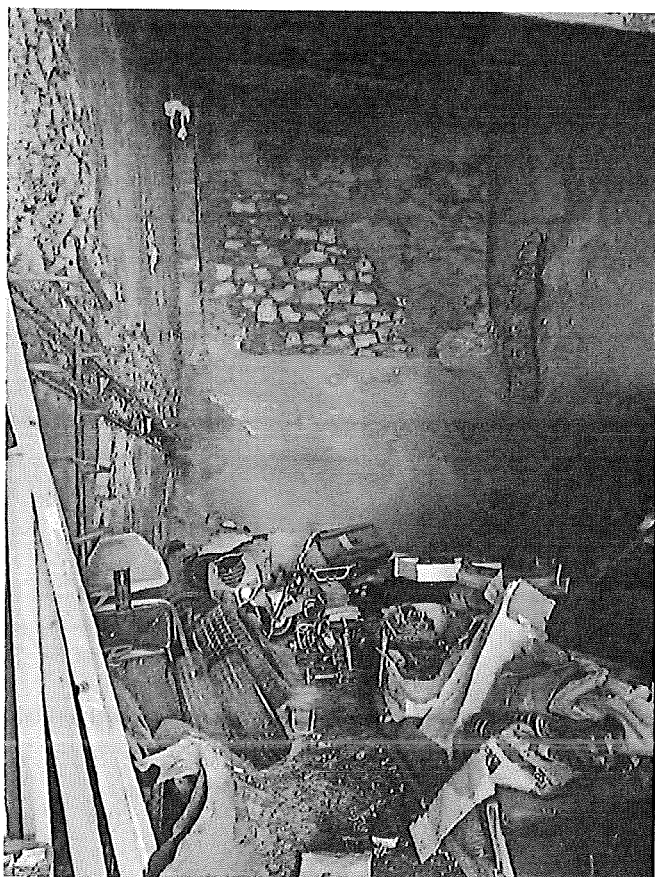
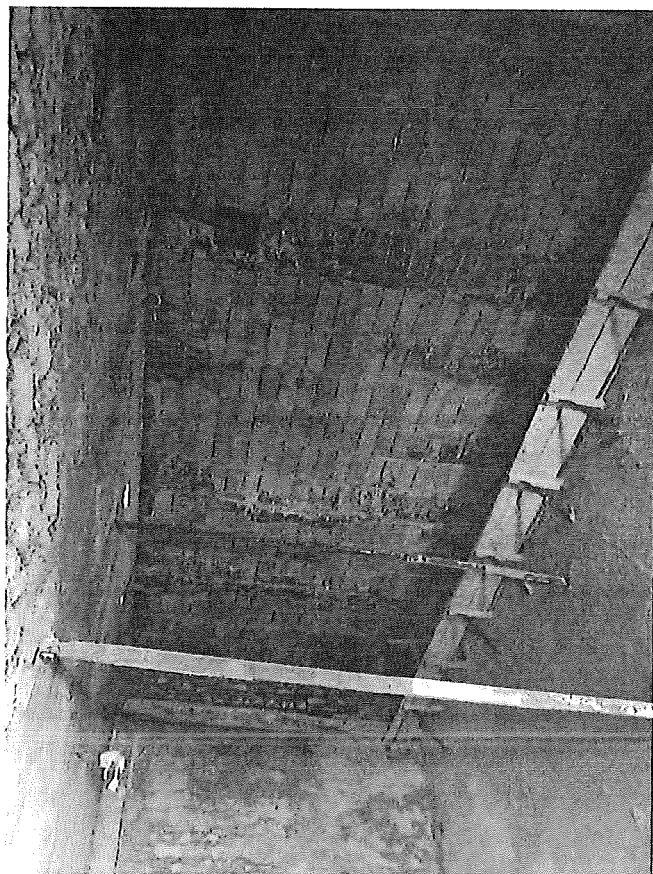
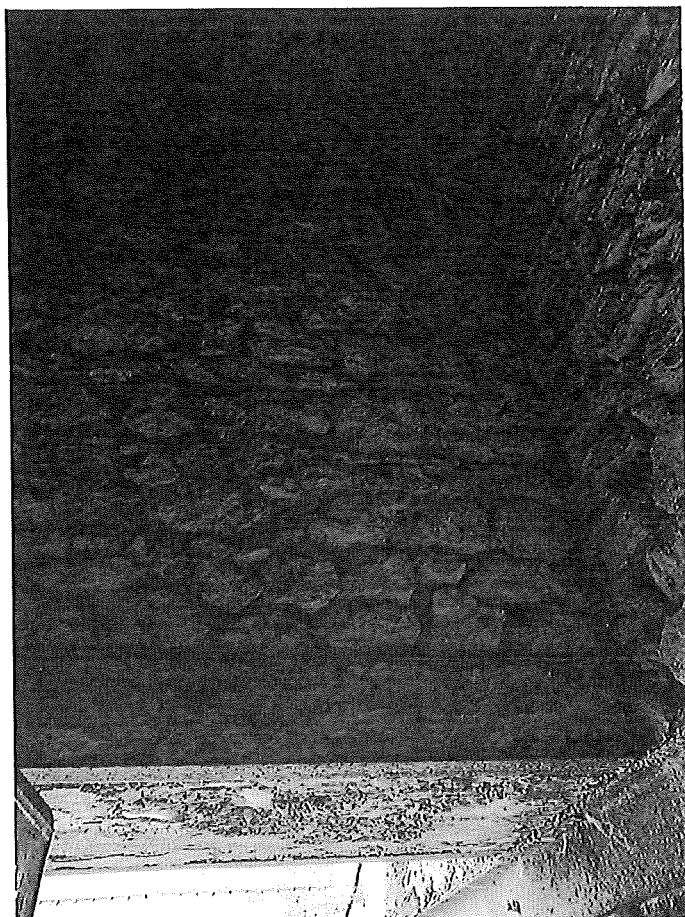
*D. Stockage n°3*

Absence de porte.

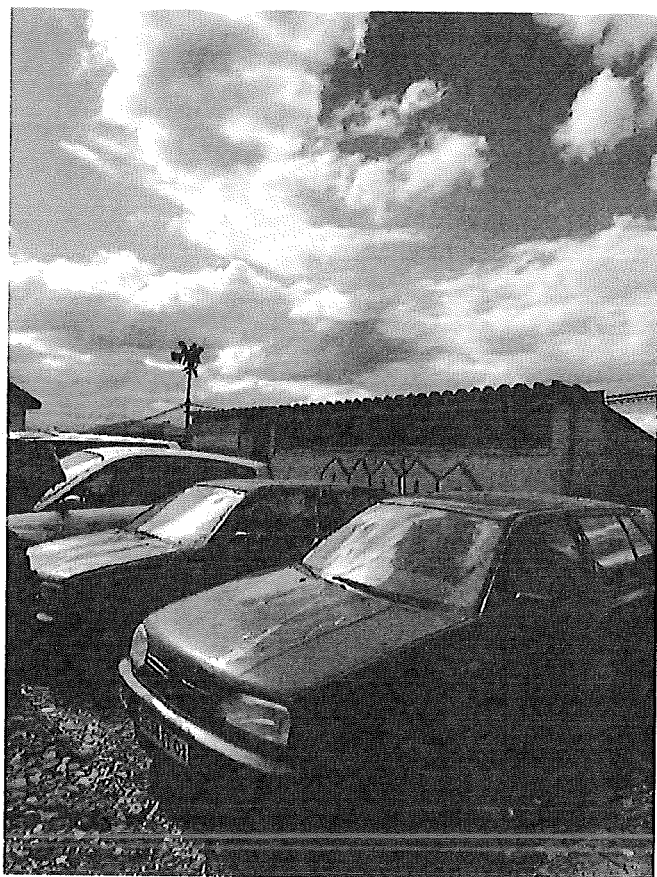
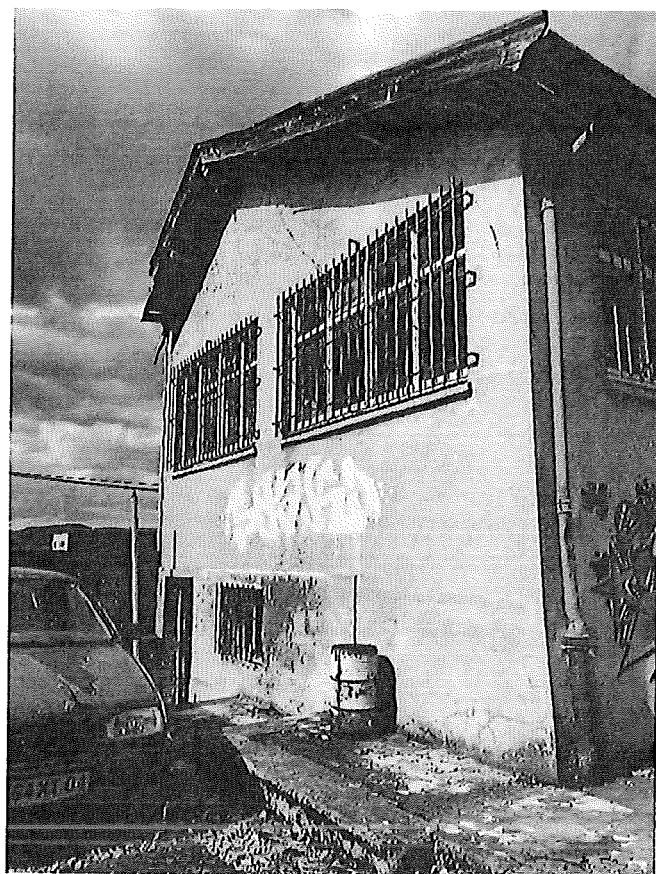
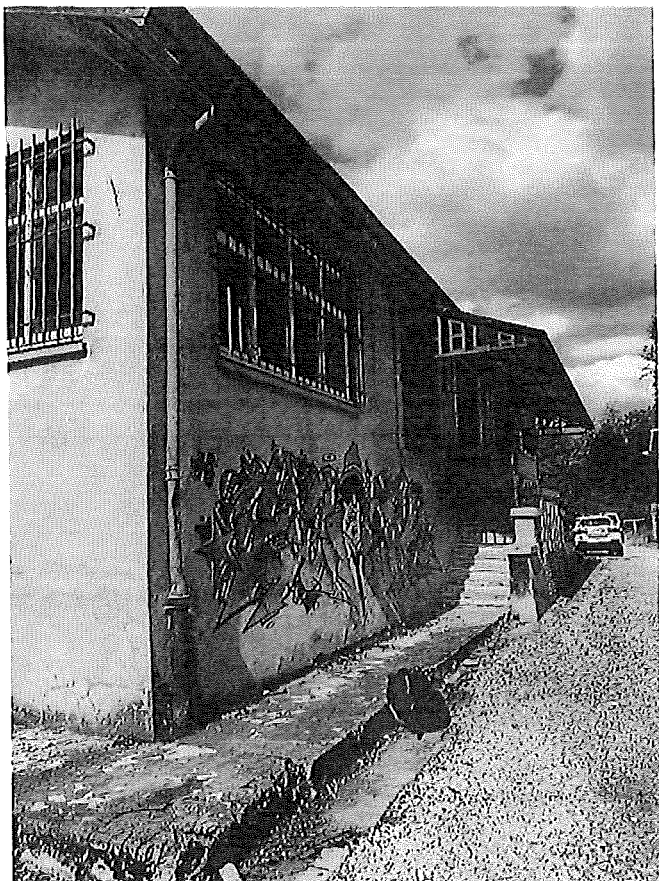
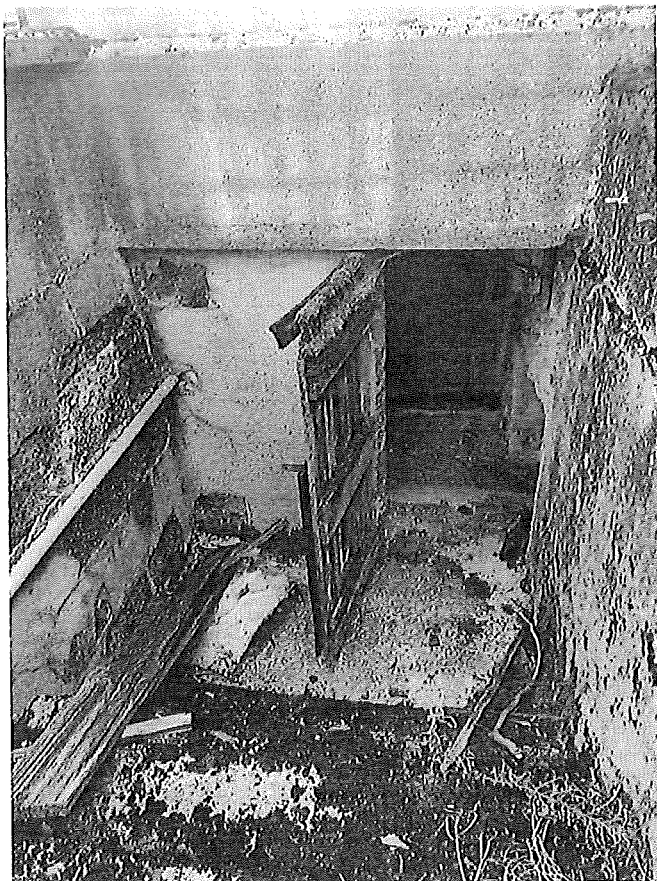
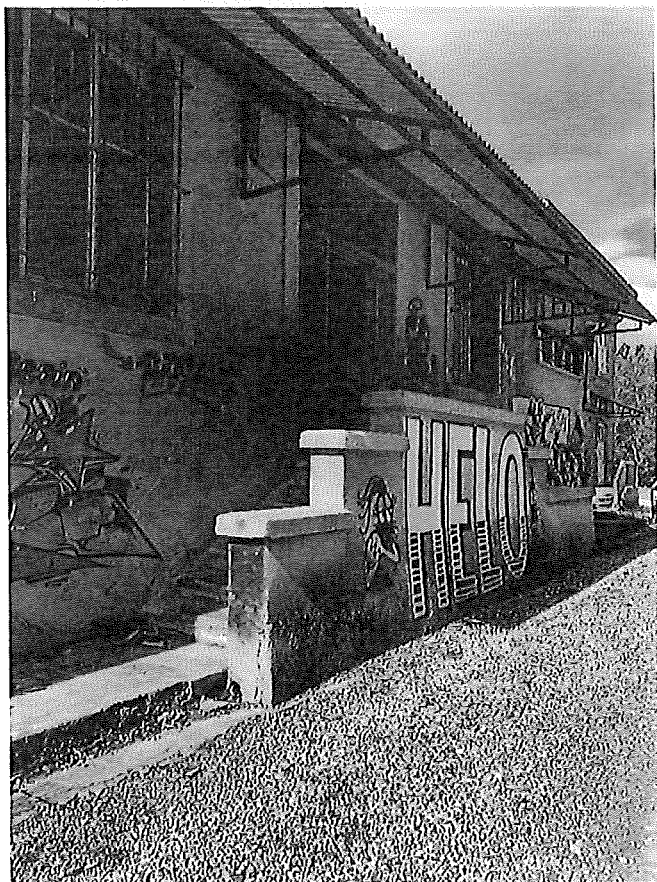
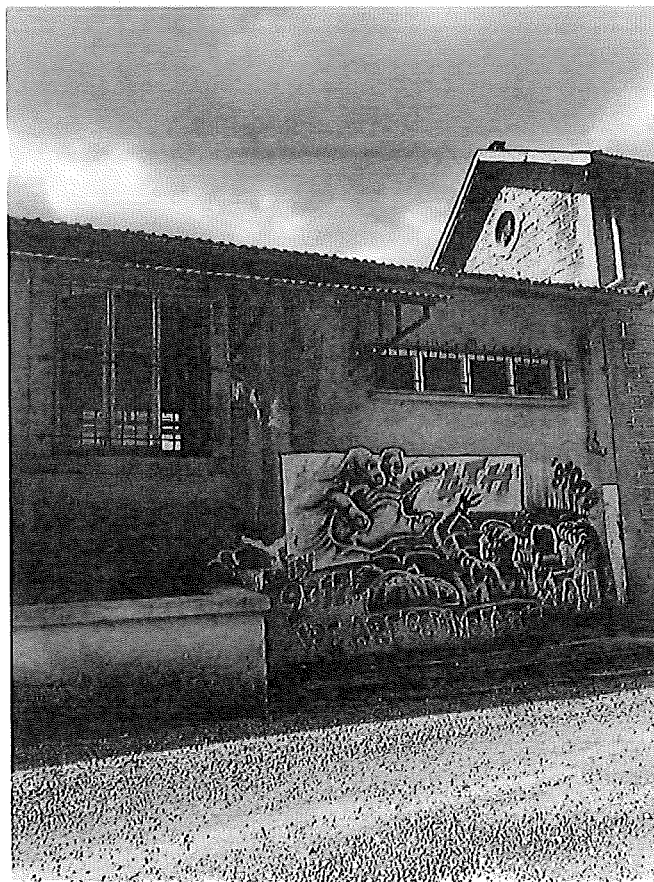
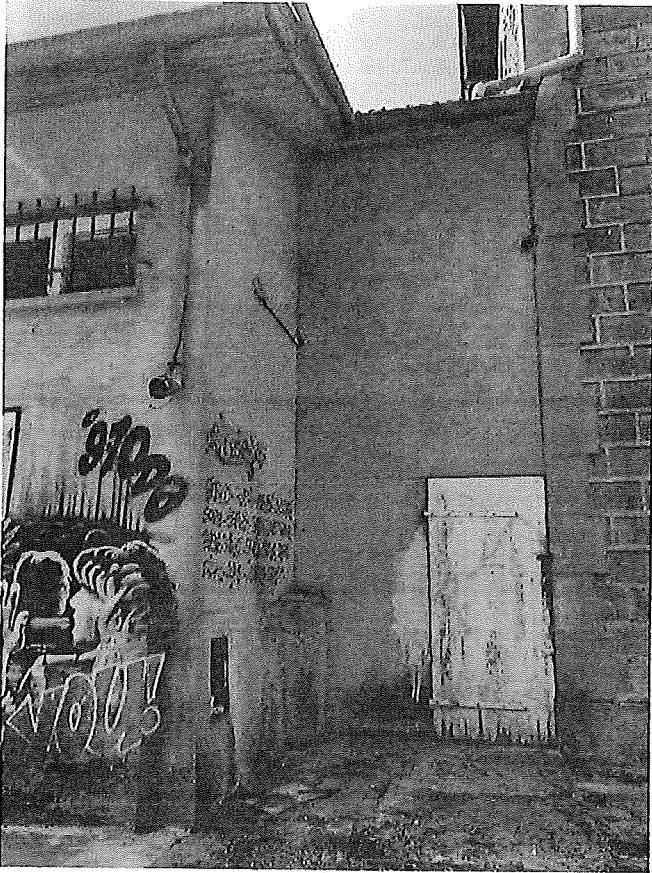
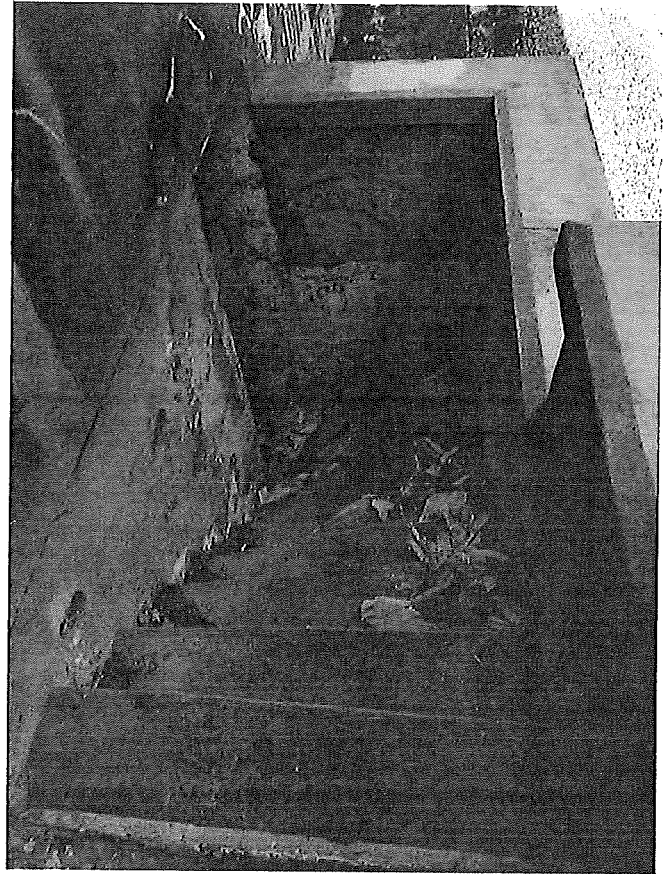
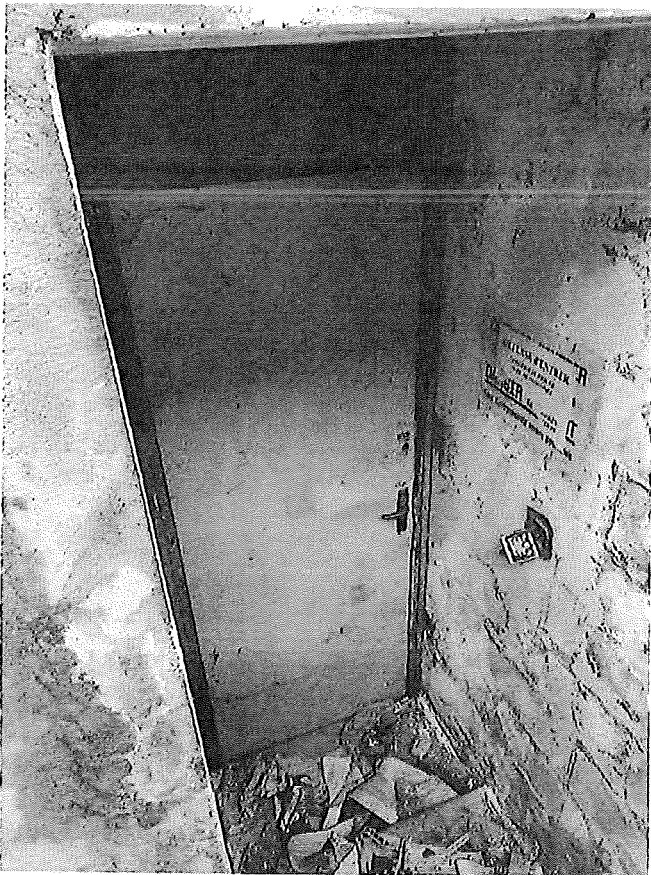
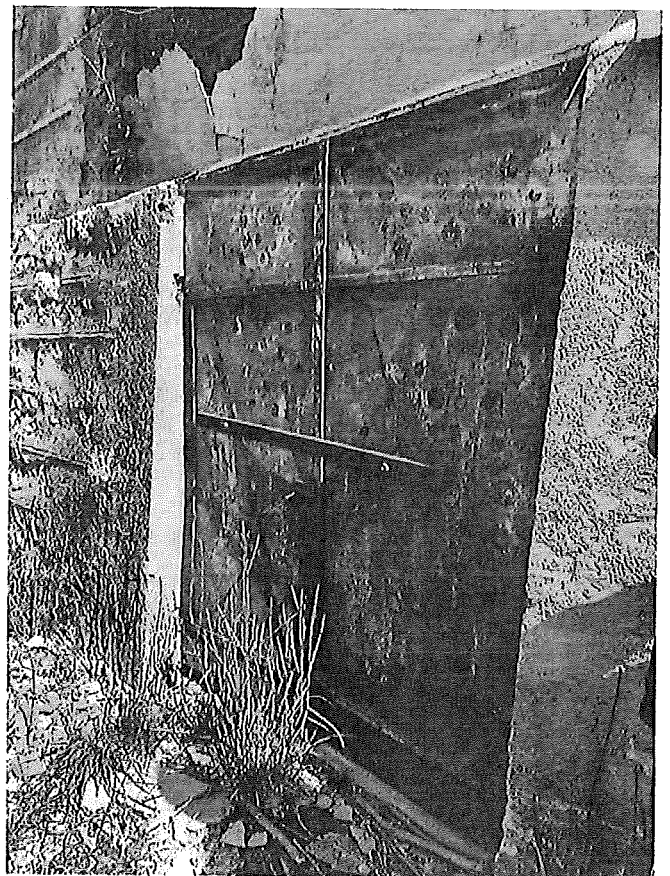
#### *A. Extérieur*

La maison est ouverte, les portes sont ouvertes ou absentes.  
L'accès au sous-sol se fait par une porte métallique ouverte.

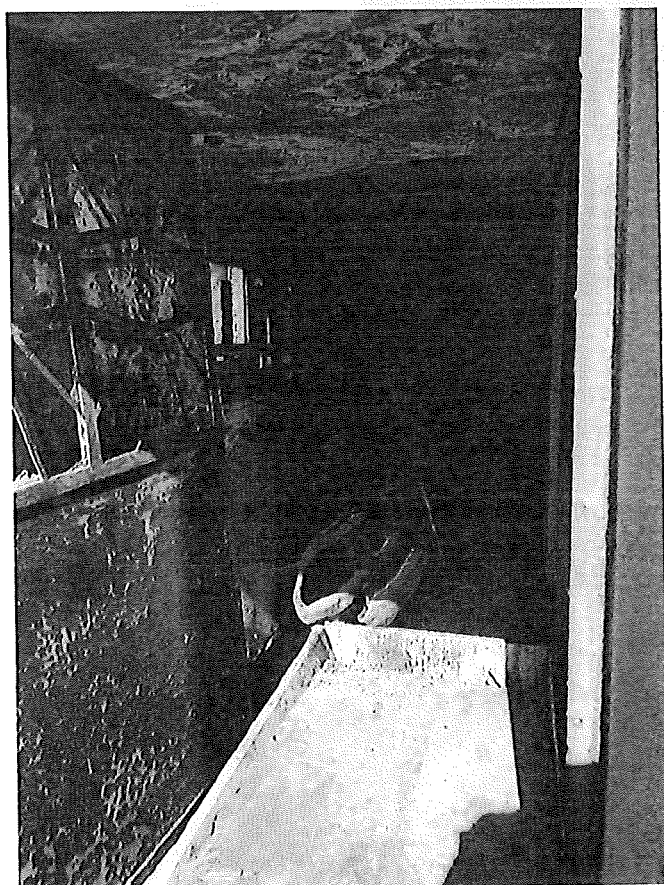
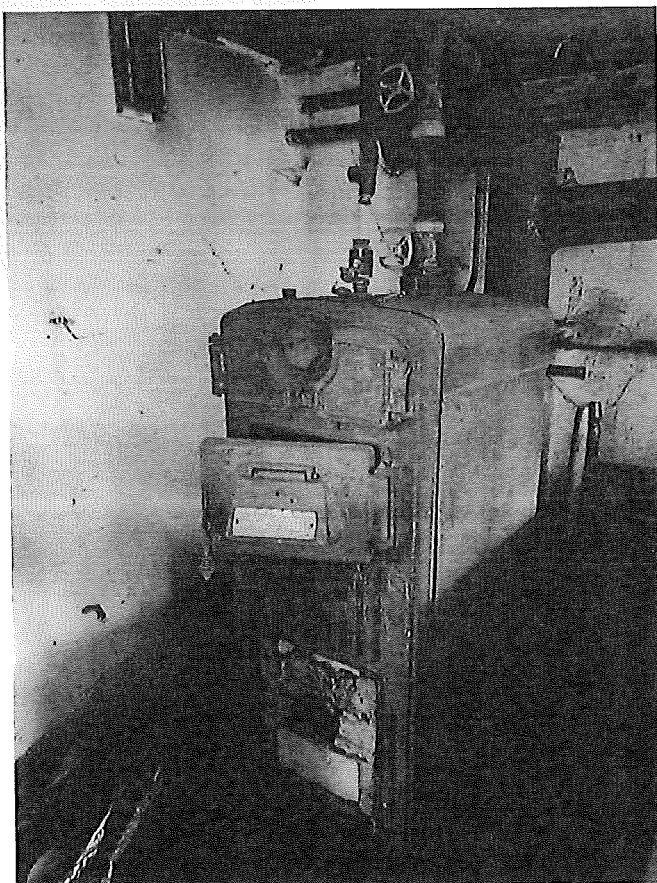
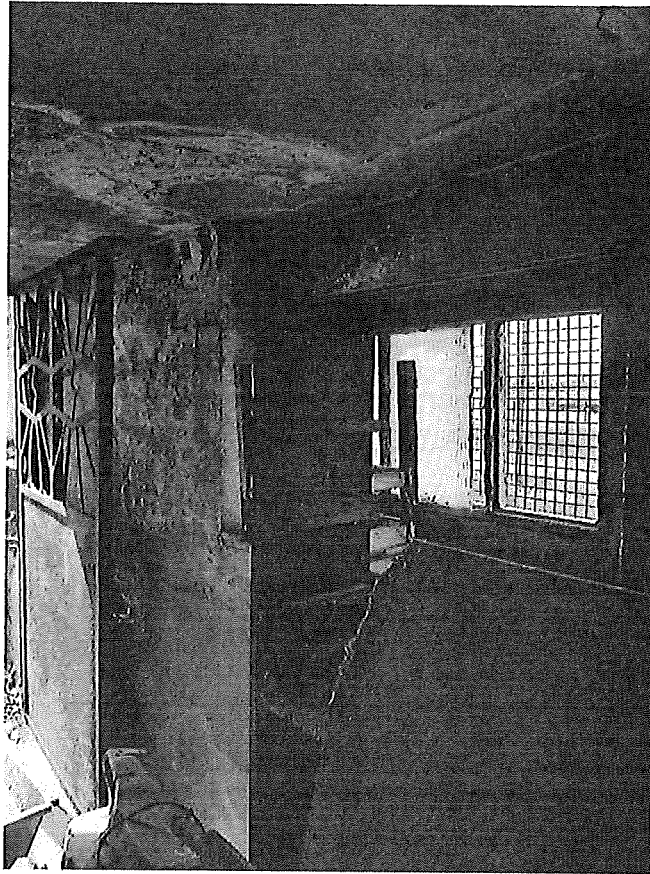
*1. Pièce n°1*

Cette pièce est constituée du dégagement présent à l'entrée de la pièce n°2 et de l'espace où se situe une chaudière ancienne.

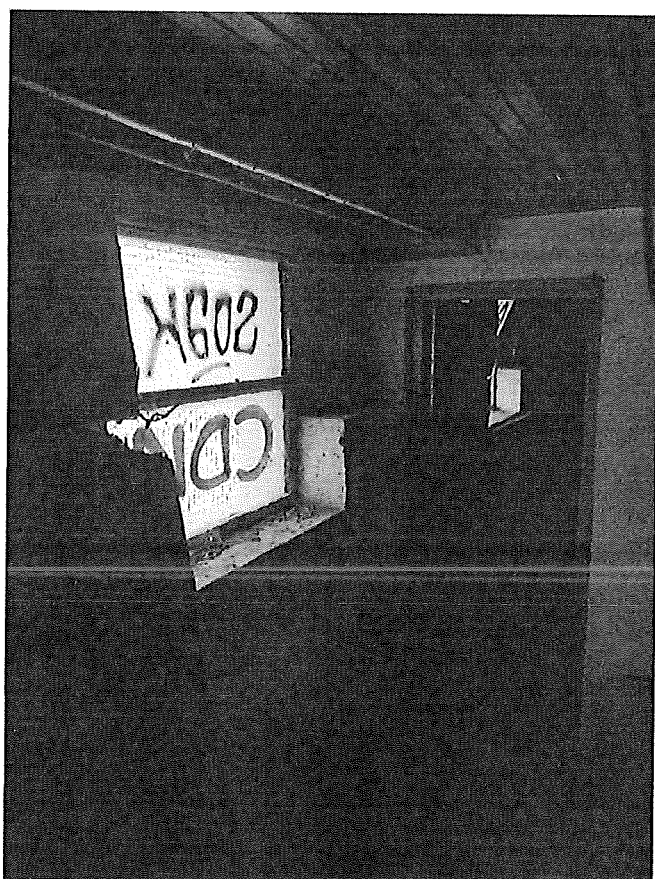
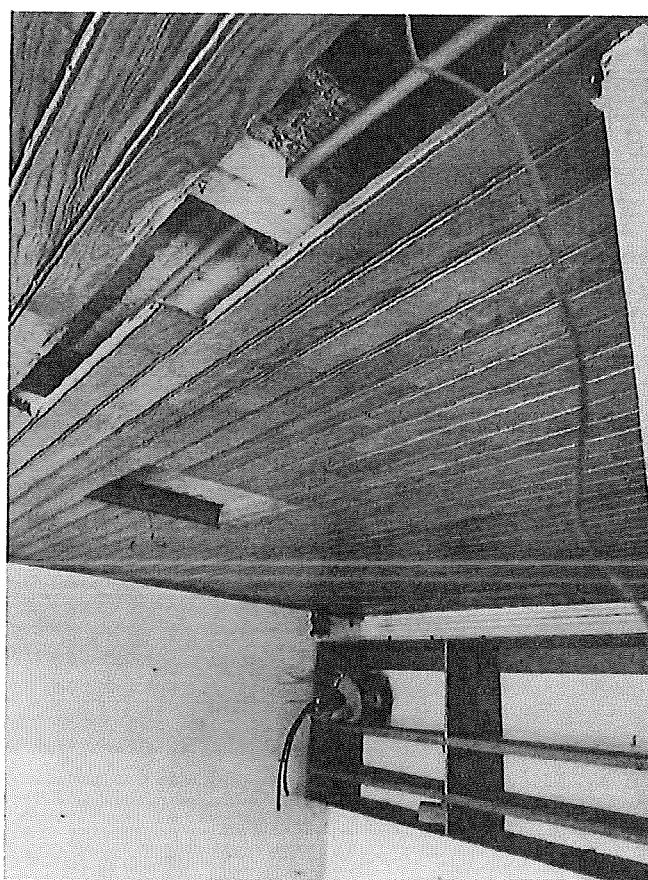
### 3. Pièce n°8

| | Matériaux | Etat |
|---|---|---|
| <b>Sol</b> | Dalle brute | Mauvais état |
| <b>Murs</b> | Peinture | Mauvais état |

Présence d'une fenêtre.

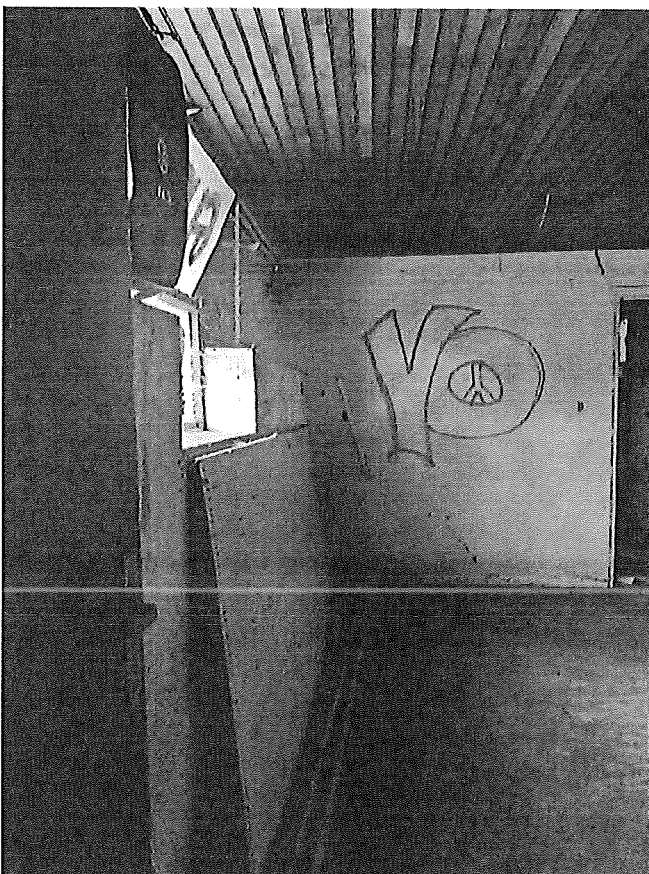
#### 4. Pièce n°3

| | Matériaux | Etat |
|---|---|---|
| <b>Sol</b> | Dalle brute | Mauvais état |
| <b>Murs</b> | Peinture | Mauvais état |

Présence de tags sur les murs.

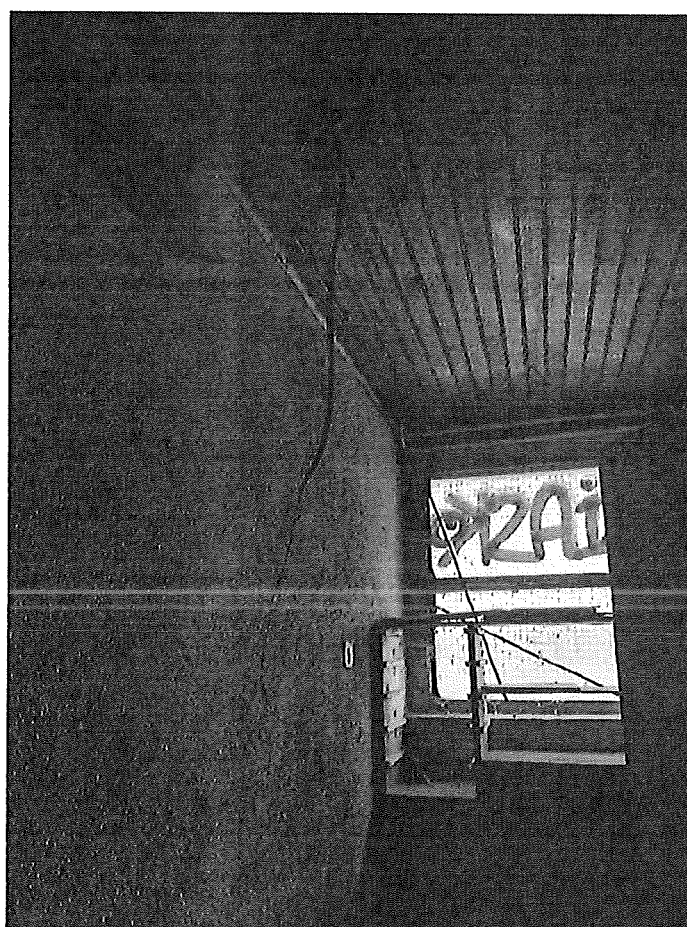
### 6. Pièce n°6

Présence d'une fenêtre avec tag.

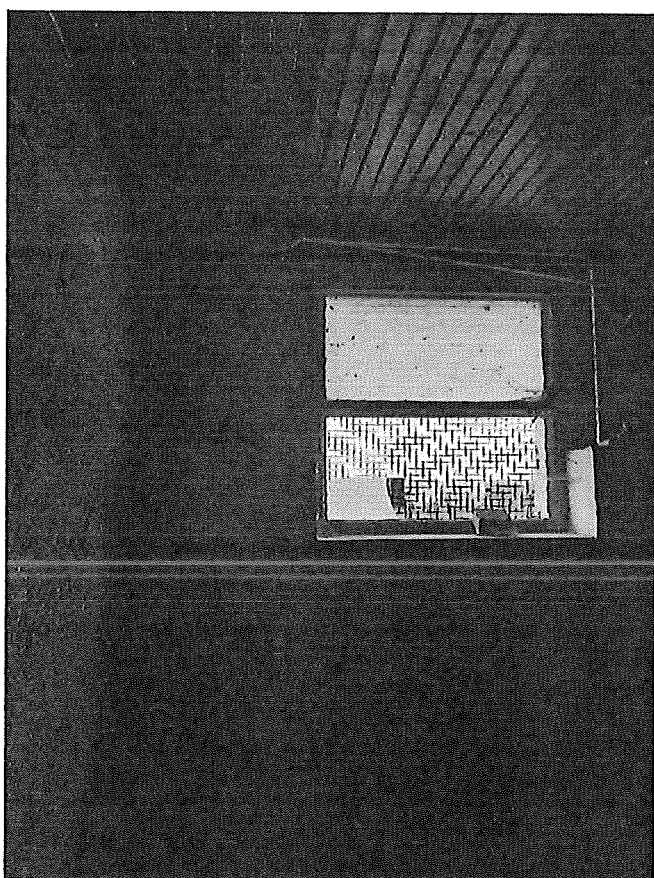
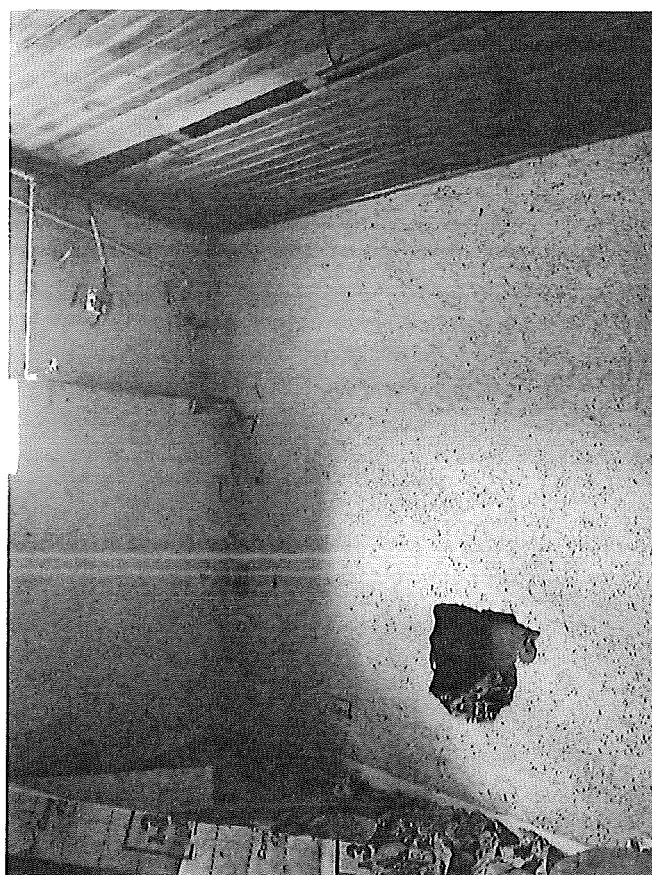
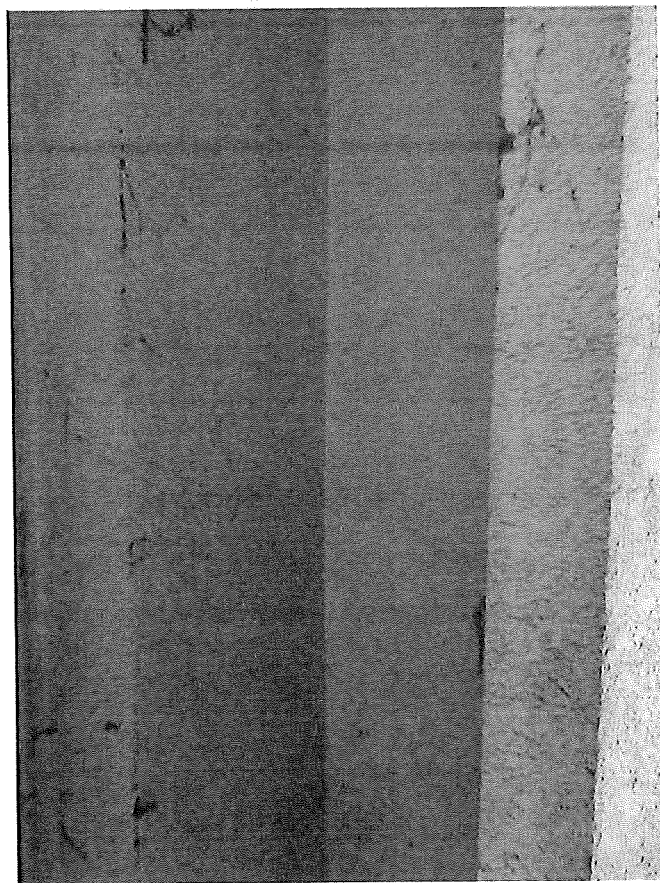
### 8. Pièce n°7

Présence de nombreuses traces et de deux trous sur les murs.

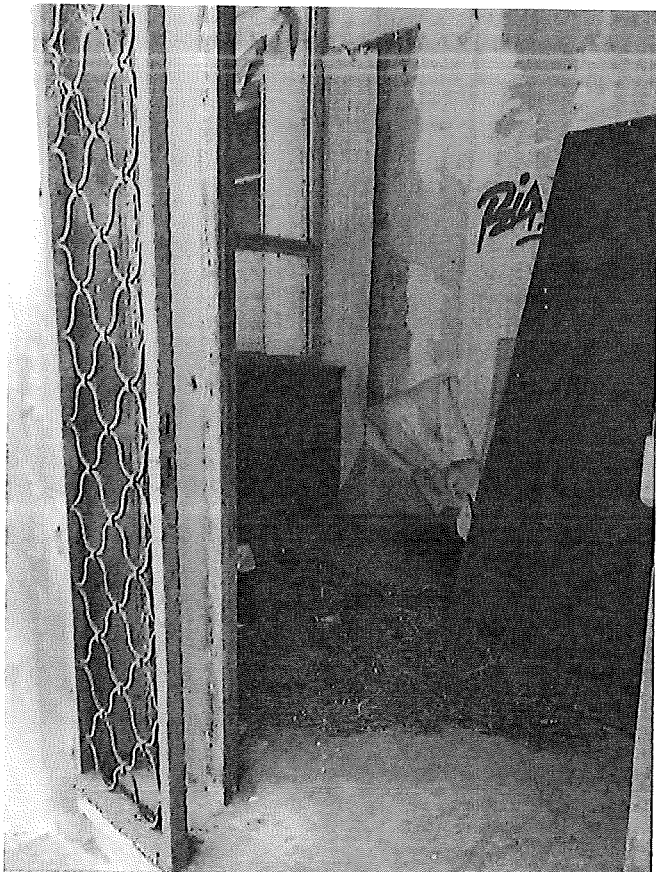
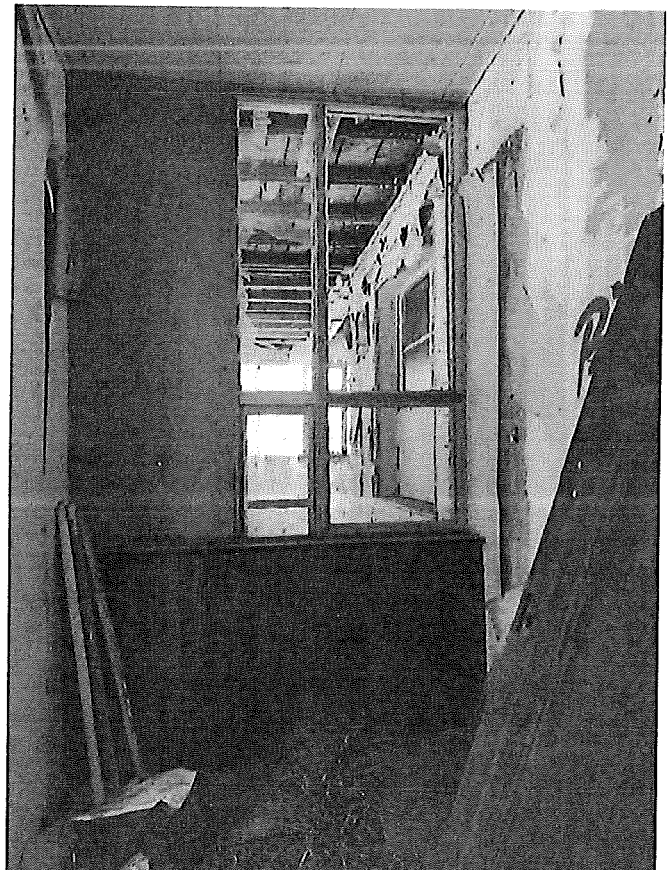
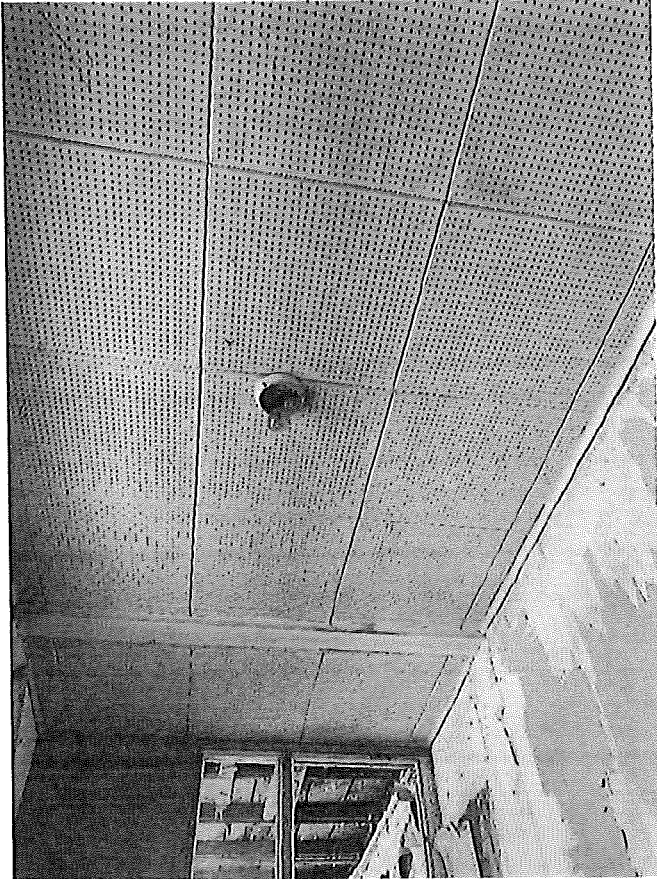
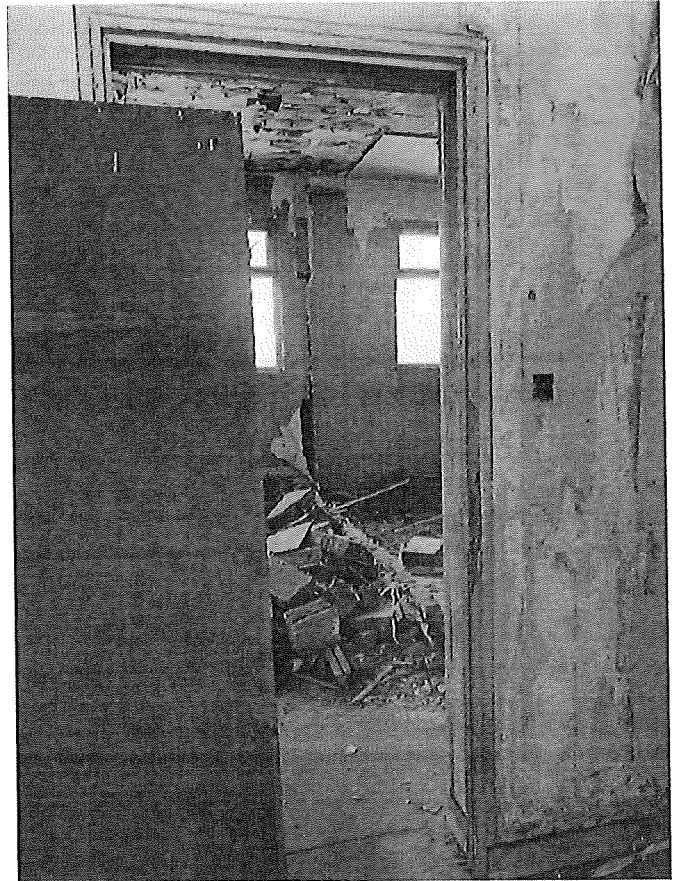
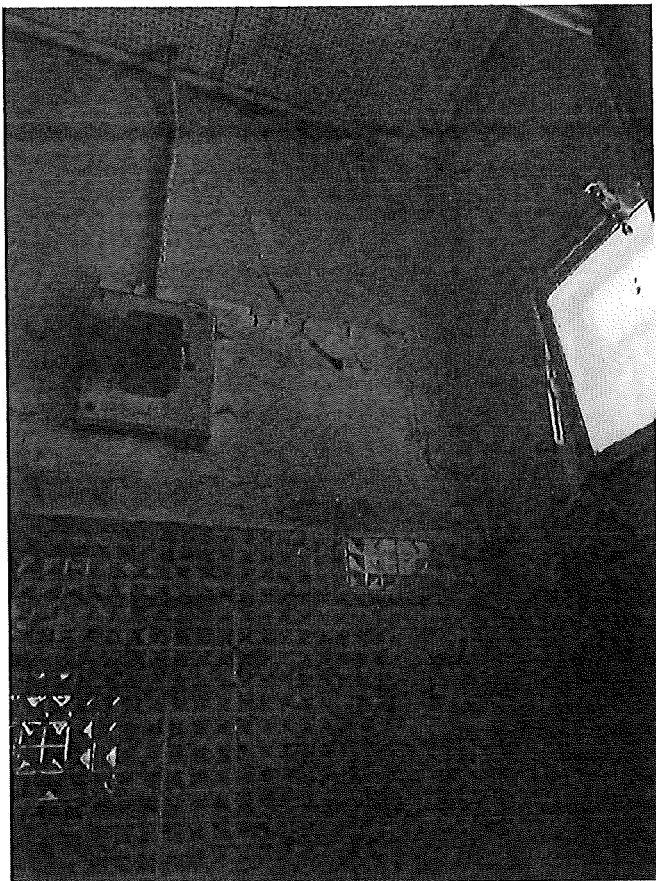
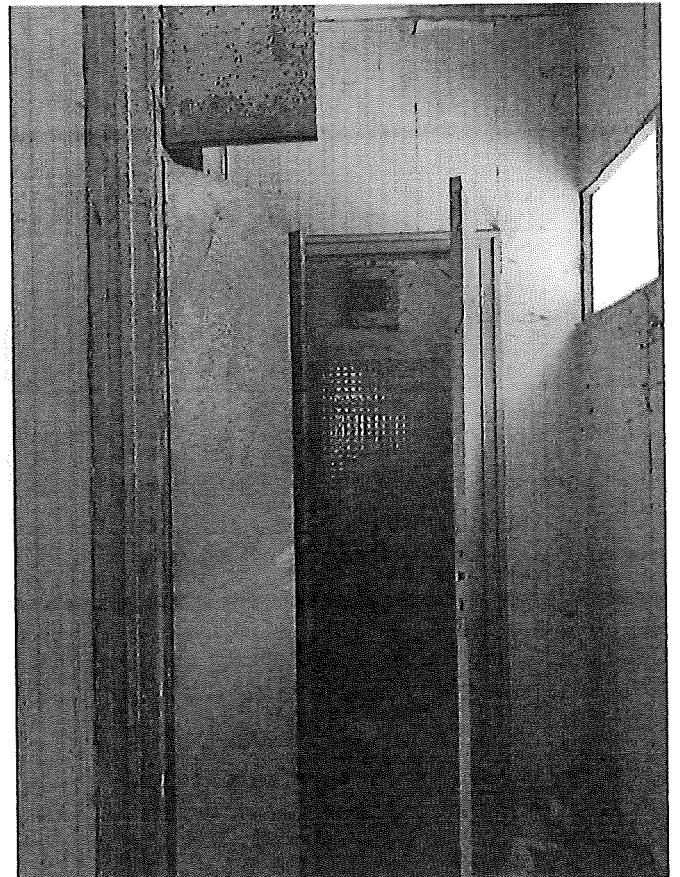
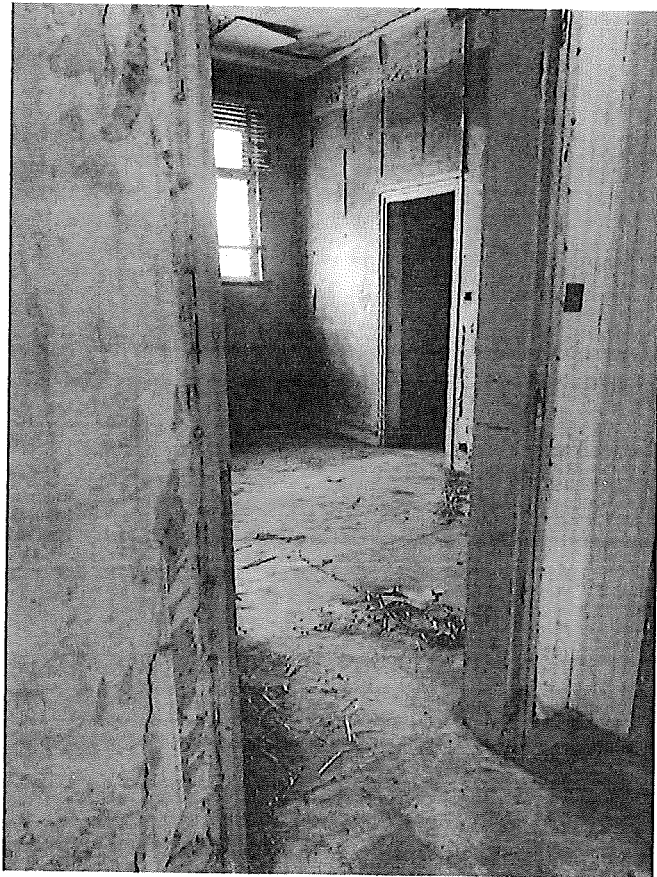
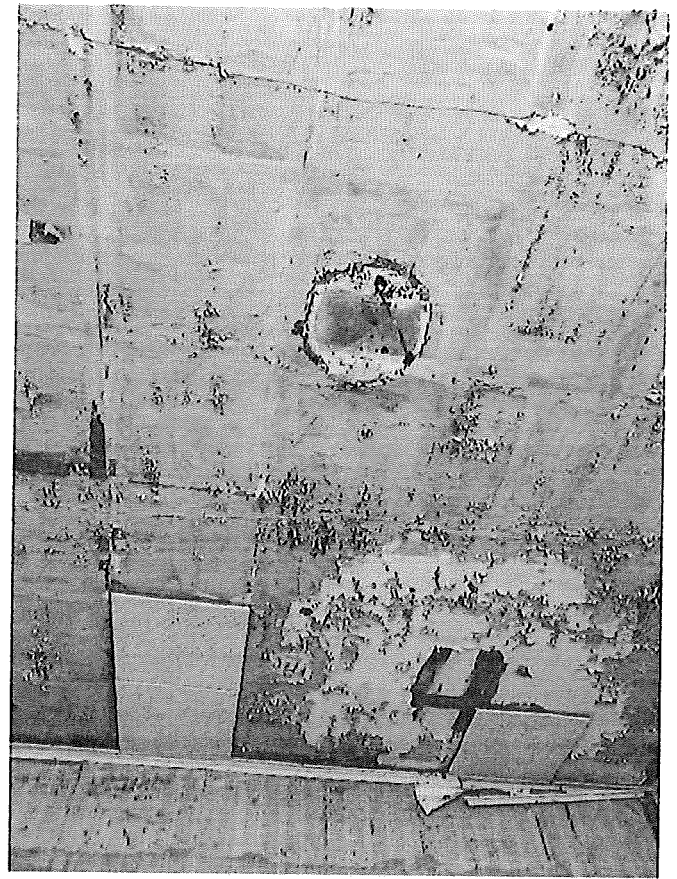
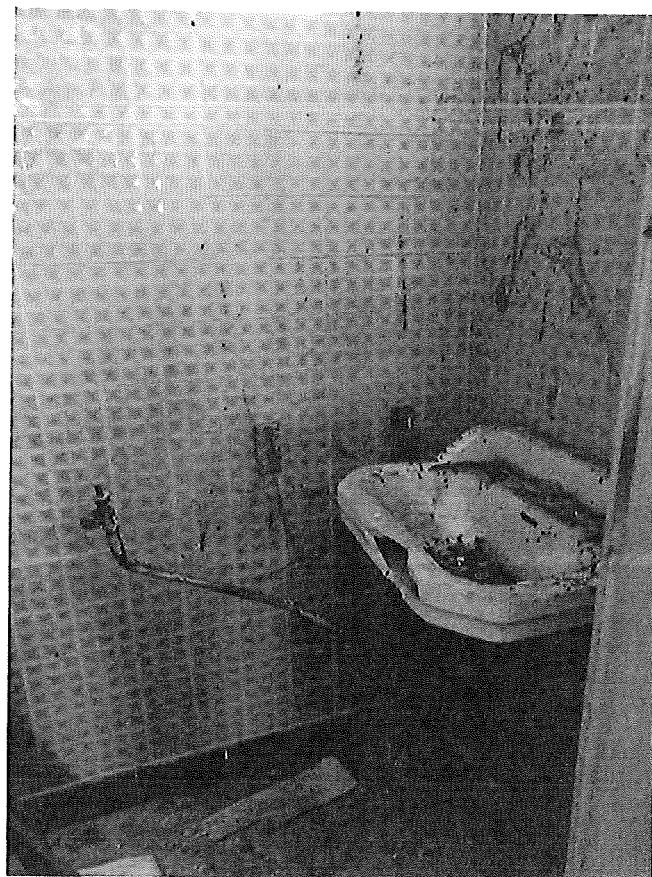
#### 1. Pièce n°16

Absence de porte d'entrée.

La tapisserie est arrachée à de nombreux endroits.

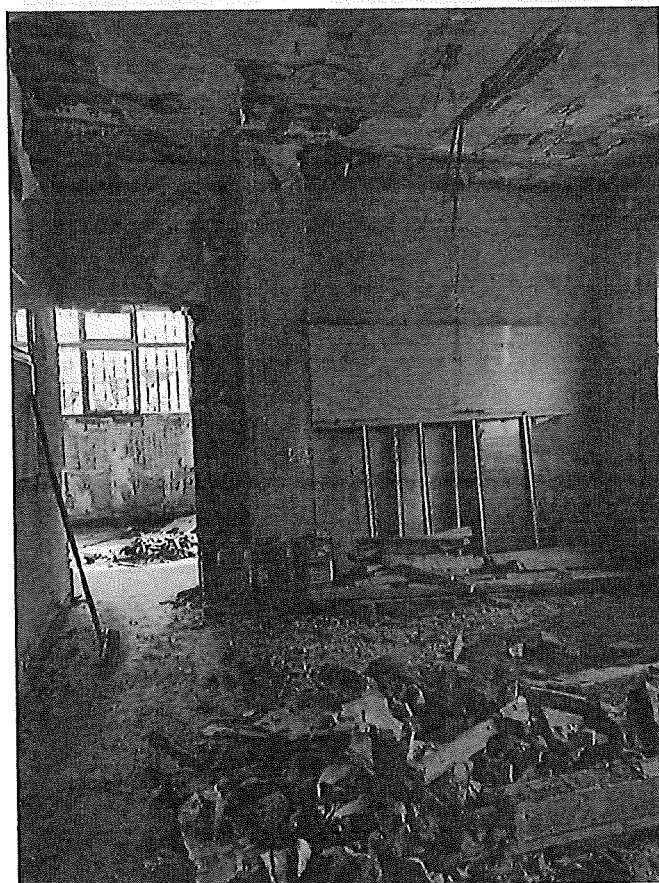
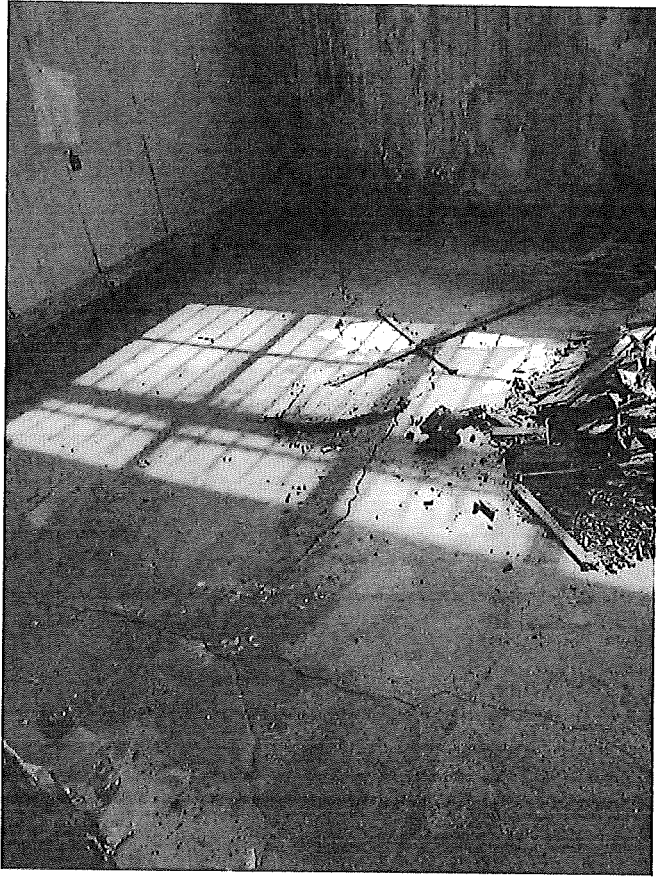
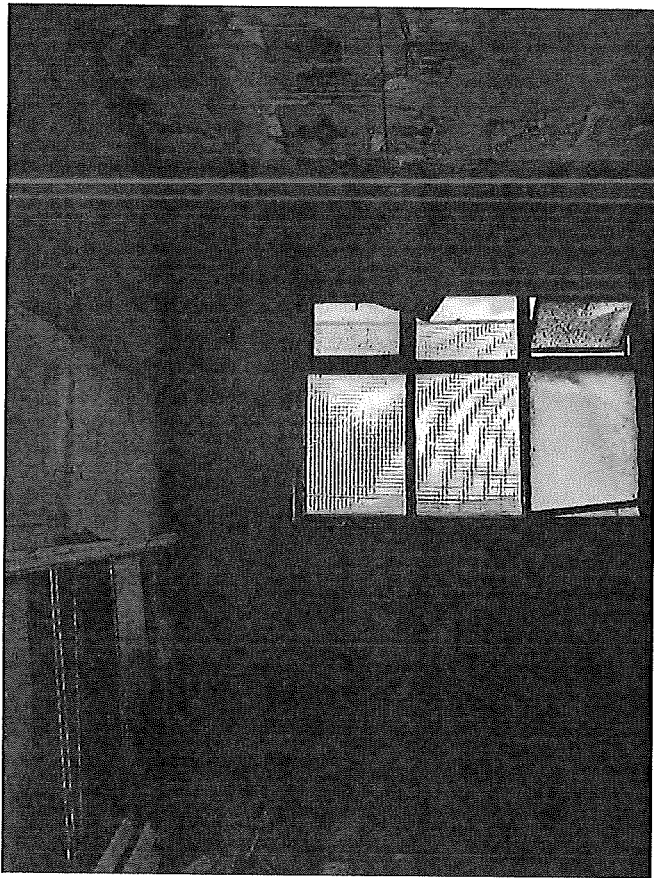
## 2. Pièce n°14

Les dalles au sol comportent des fissures.

Présence de traces foncées sur les murs.

Présence de fenêtres dont les vitres sont cassées.

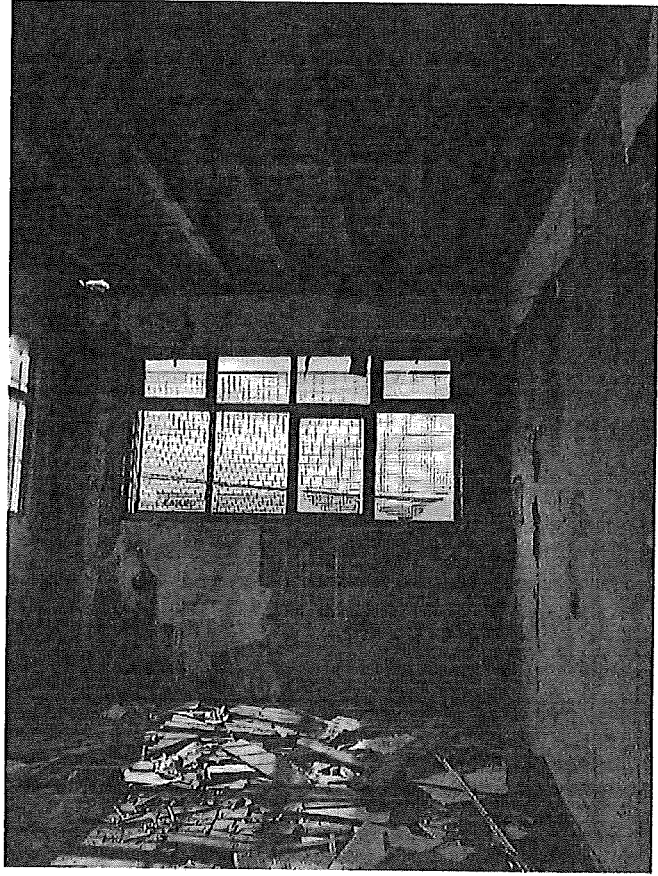
Présence de fenêtres dont les vitres sont cassées.

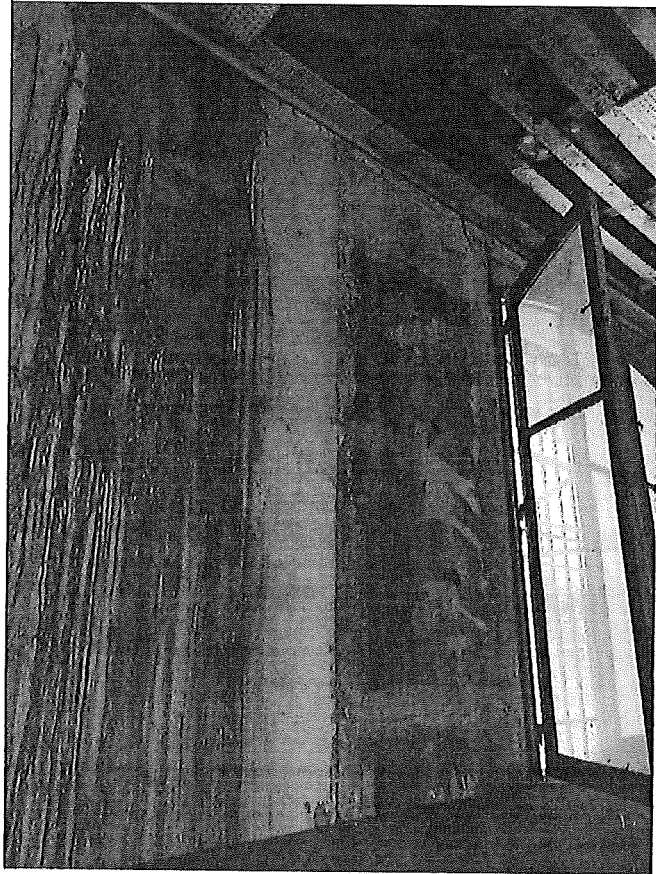
#### 4. Pièce n°13

Présence de traces noires sur la tapisserie.  
Cette pièce donne accès à un escalier descendant.  
Présence de marches qui donne accès à une pièce.  
Présence d'un trou dans l'un des murs.
