# PROCES VERBAL DE CONSTAT

## PROCES-VERBAL DESCRIPTIF

M'être rendue ce jour, mardi 23 avril 2024 à partir de 10h00 au 25 rue de Savoie - BEON à CULOZ-BEON 01350 où j'ai constaté ce qui suit :

L'ensemble immobilier comprenant divers bâtiments à usage industriel, sis CULOZ-BEON 01350, 25 Route de savoie et figurant au cadastre de ladite ville sous les références :

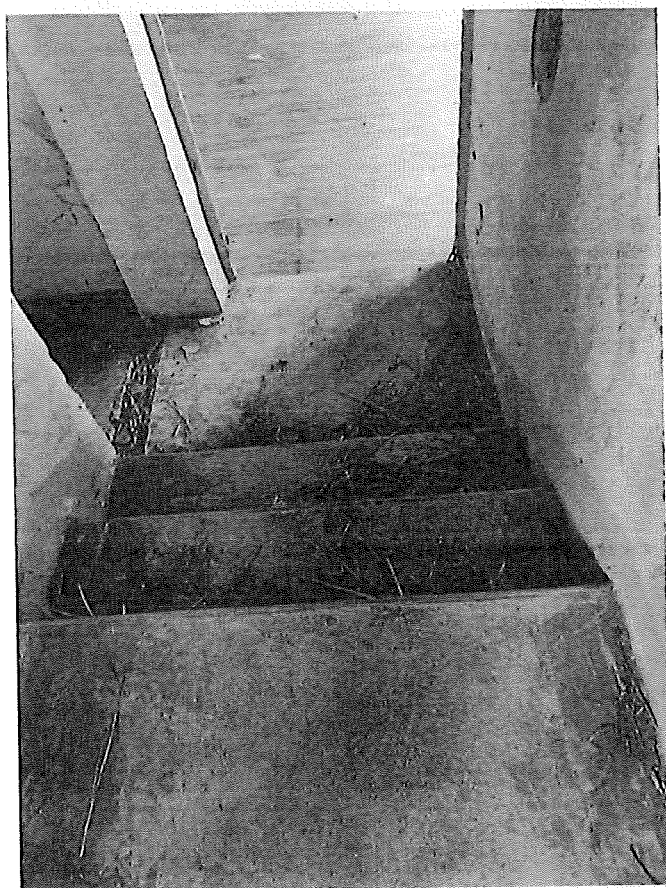
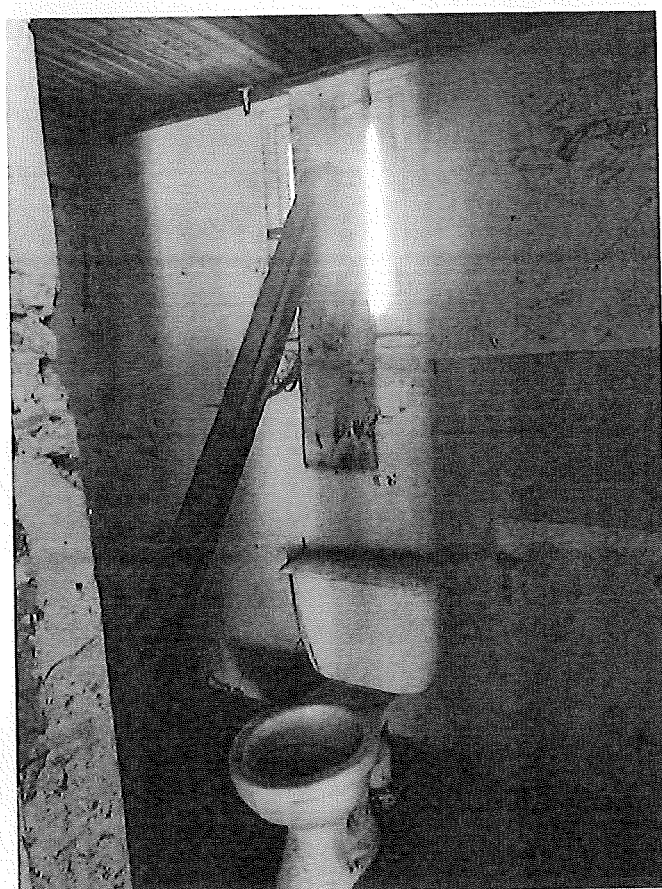
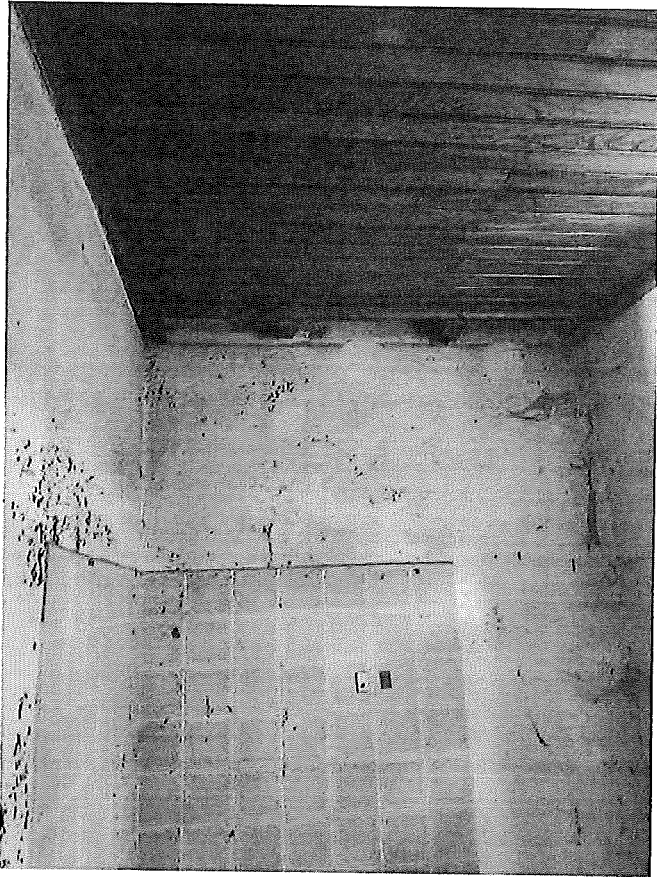
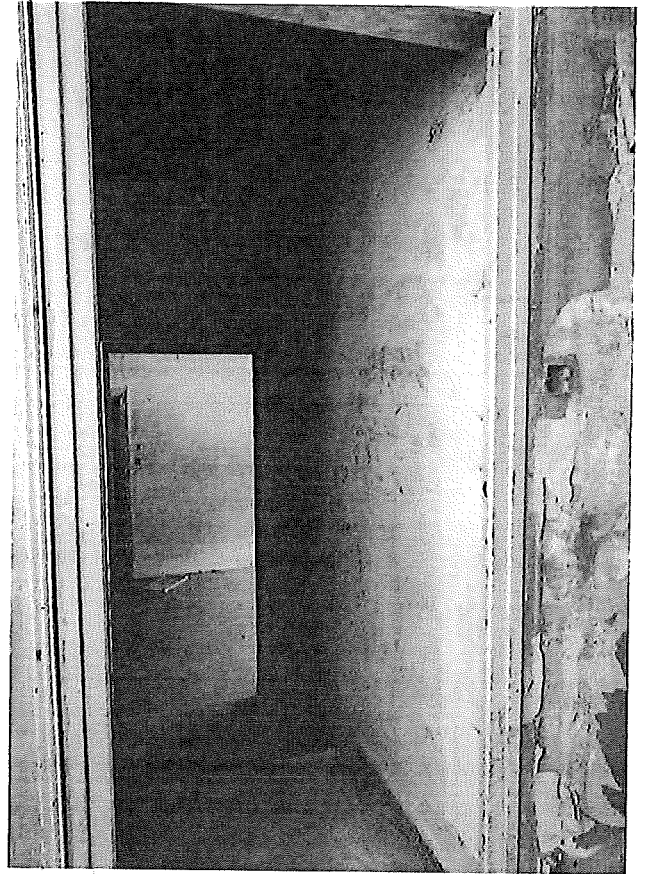
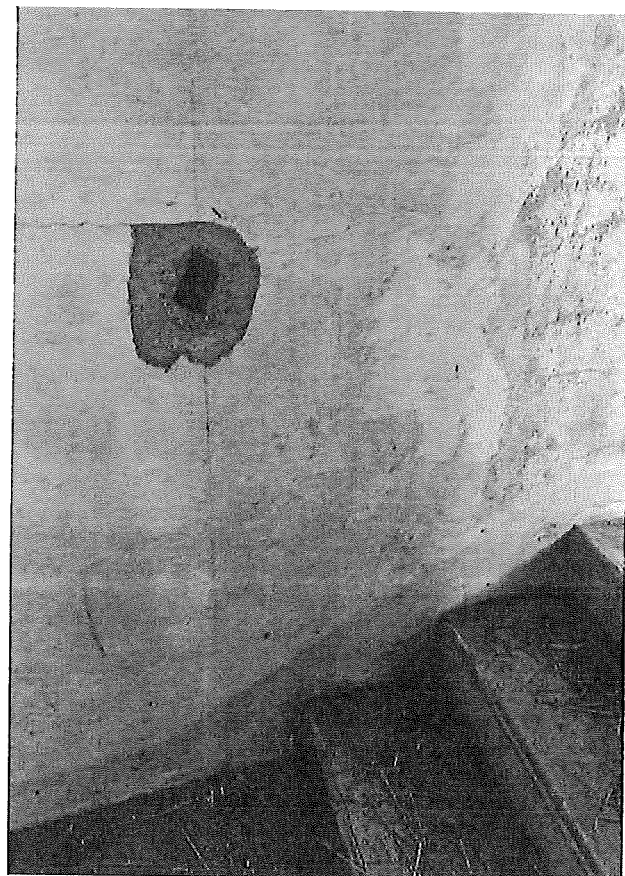
### 5. Pièce n°21

Présence d'une fenêtre.

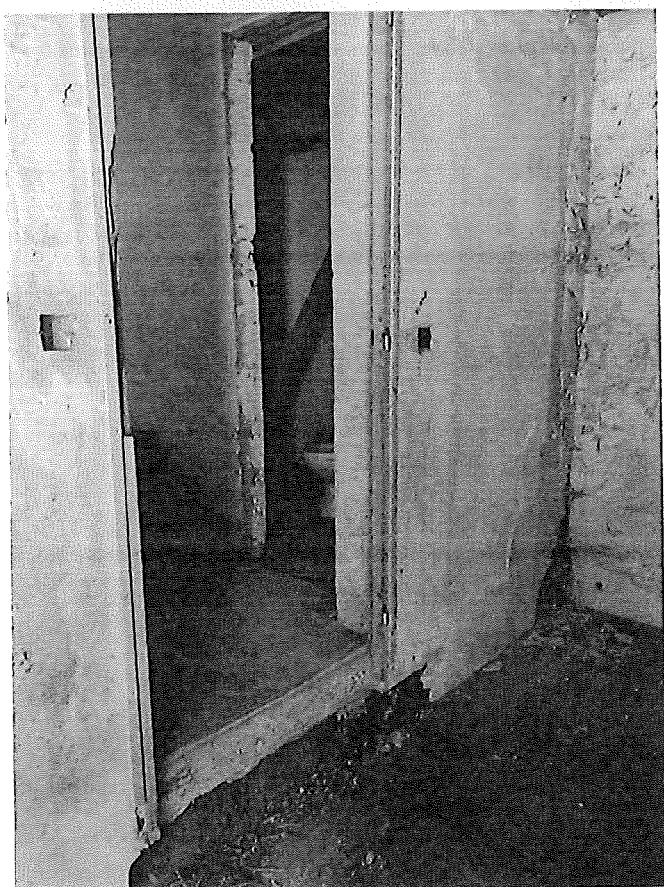
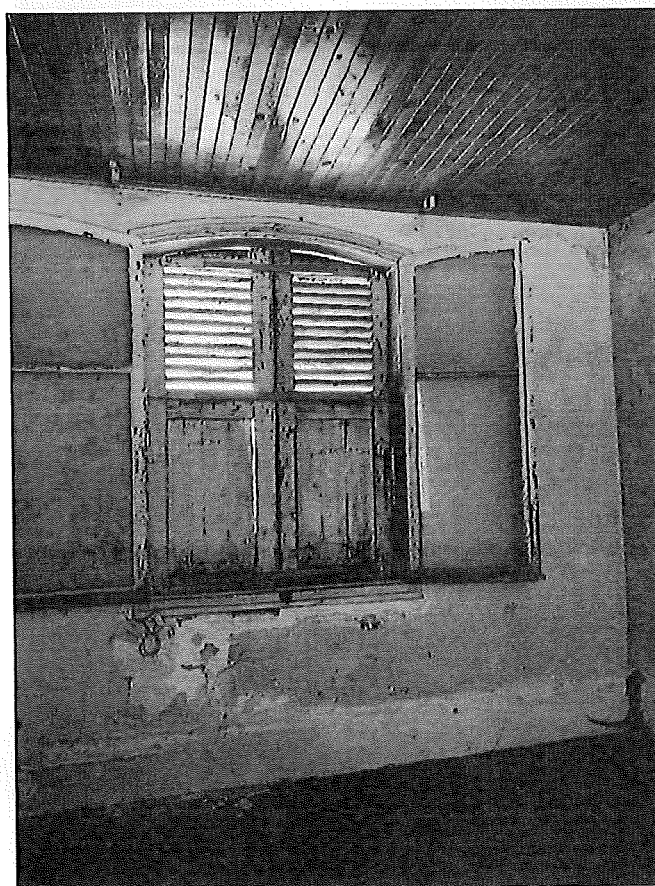
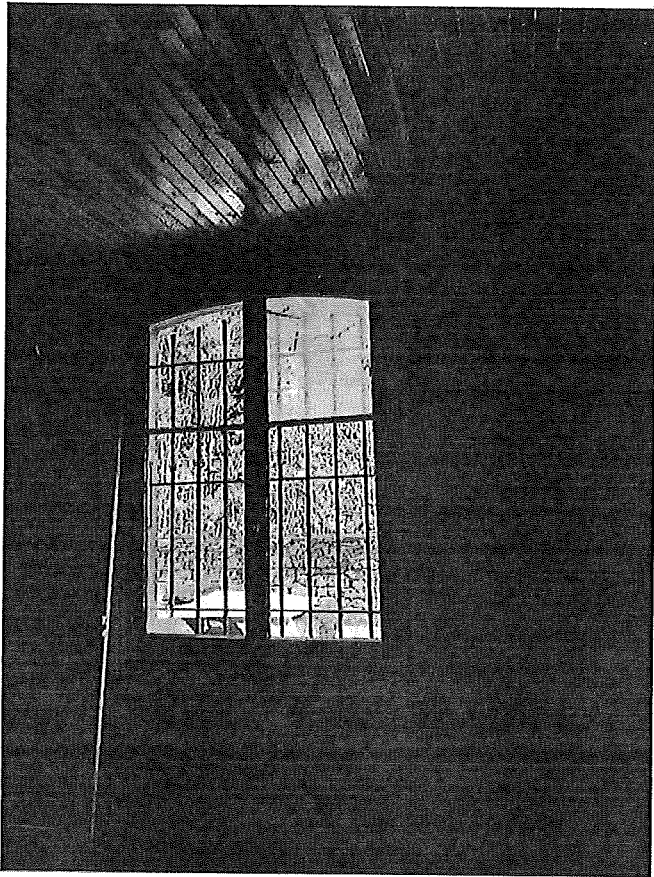
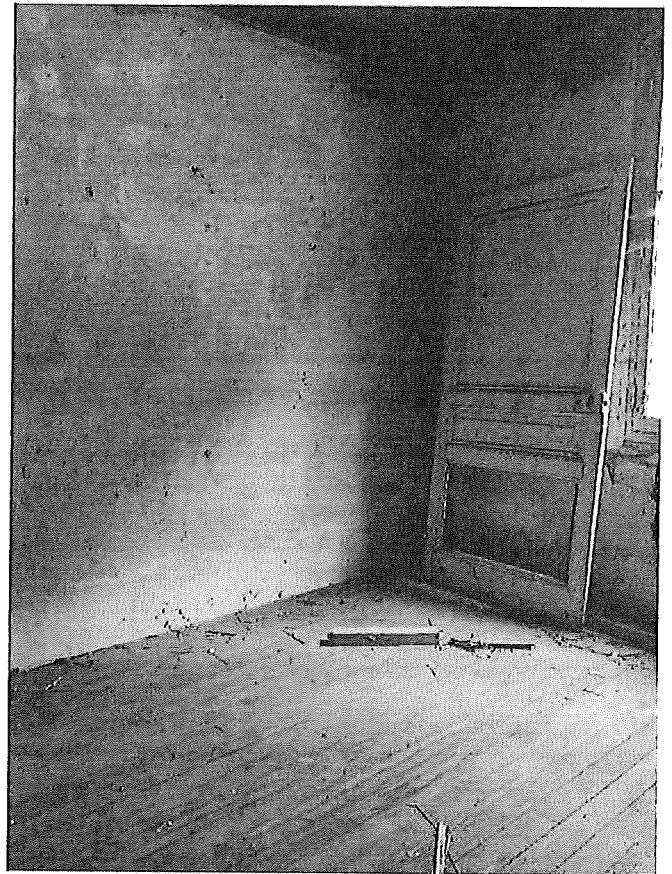
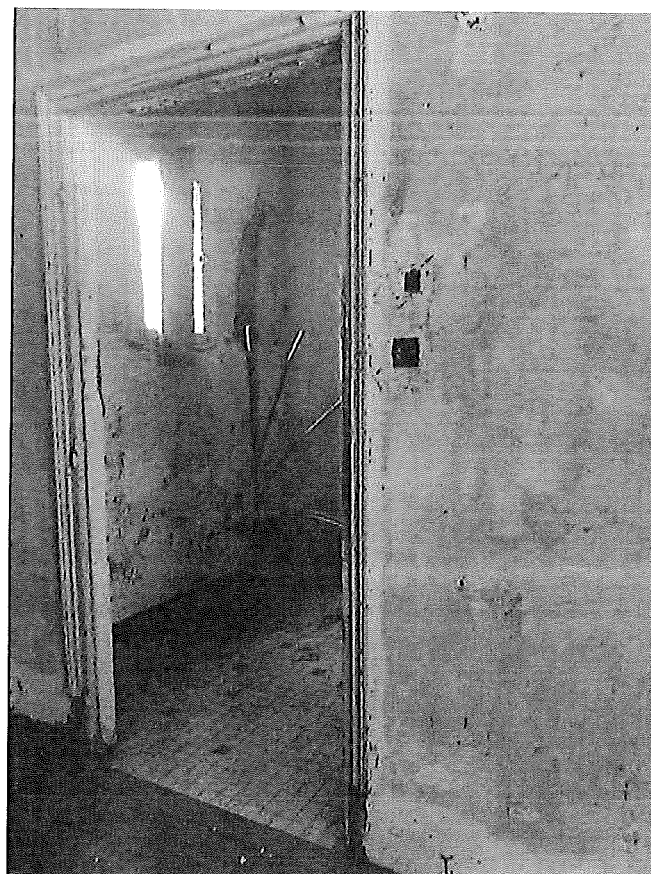
## 6. Pièce n°11

| | Matériaux |
|---|---|
| Murs | Peinture écaillée |

Présence d'une fenêtre double battant.

Cette pièce donne accès à un dégagement où figure une cage d'escalier.

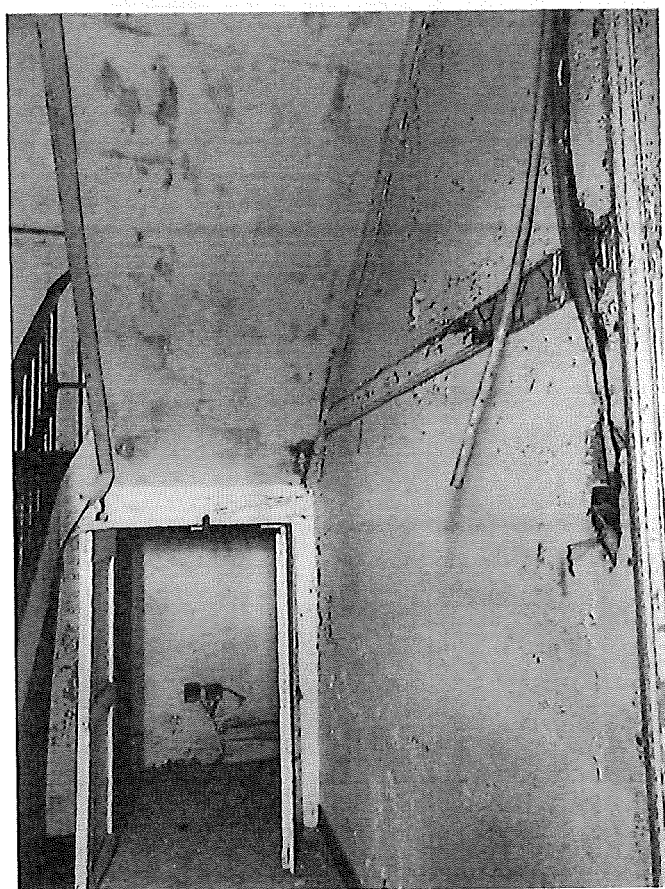
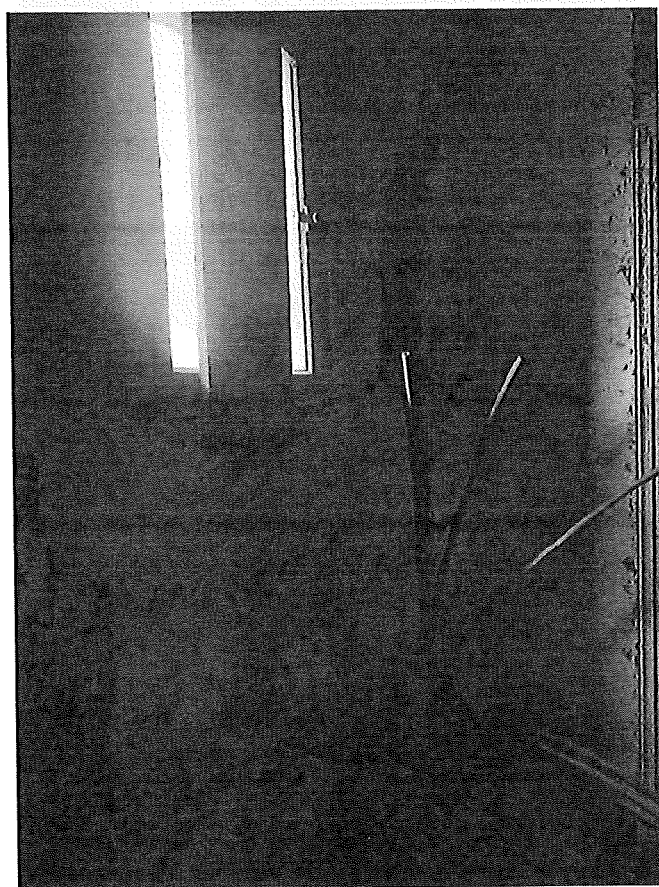
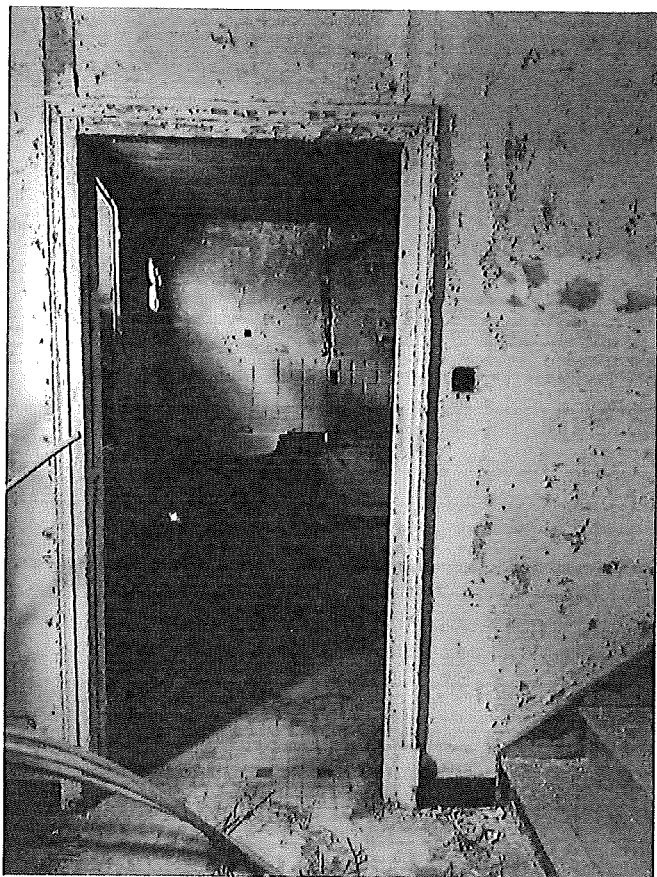
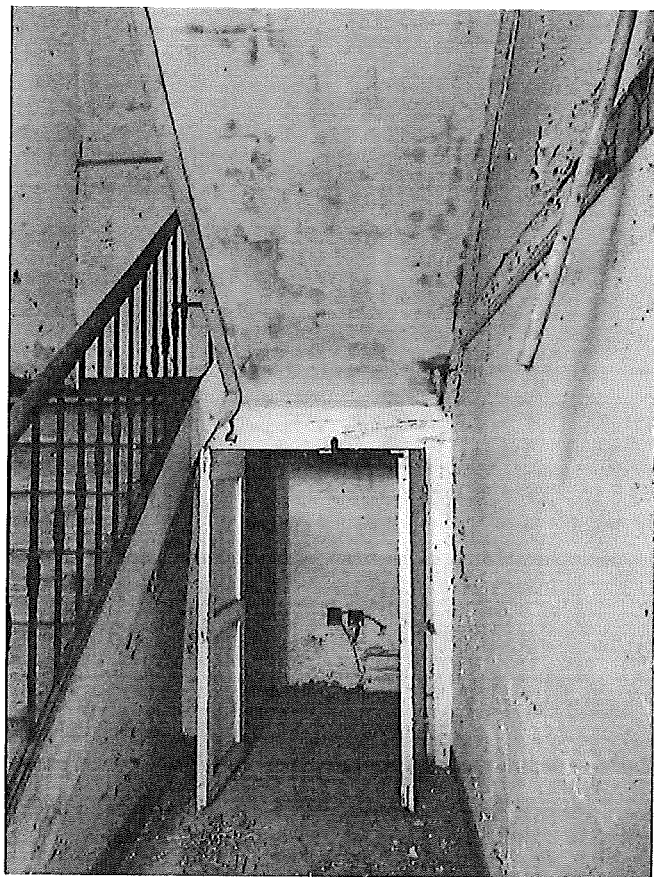
### 7. Pièce n°10

Présence de nombreuses traces sur les murs.

Présence d'une fenêtre donnant côté route.

Présence de l'escalier menant au 1er étage.

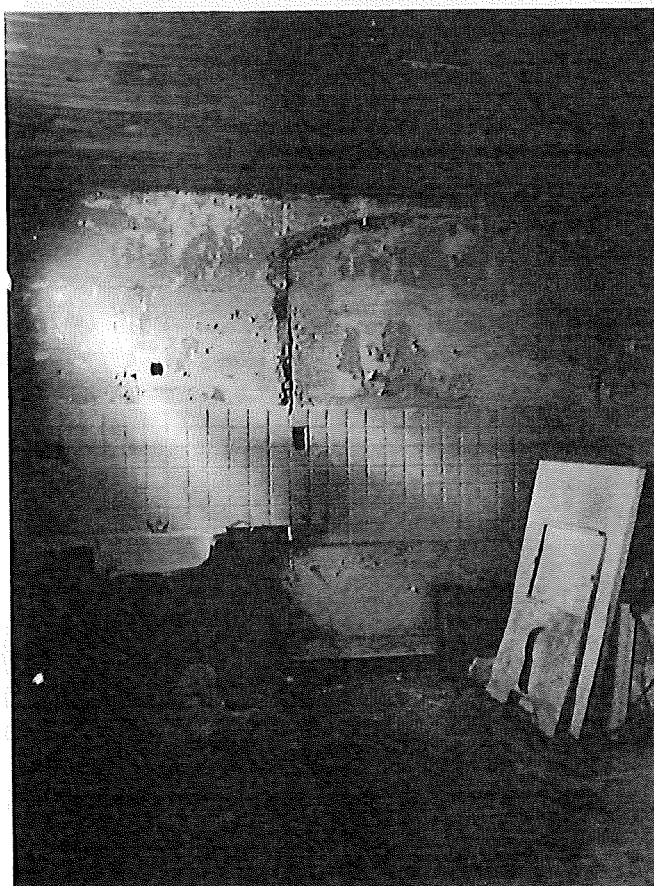
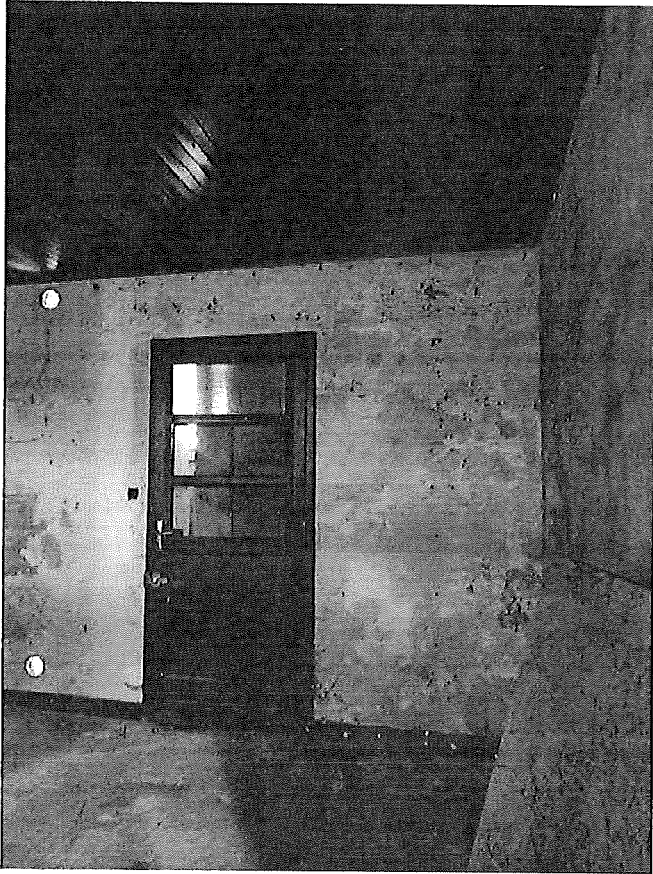
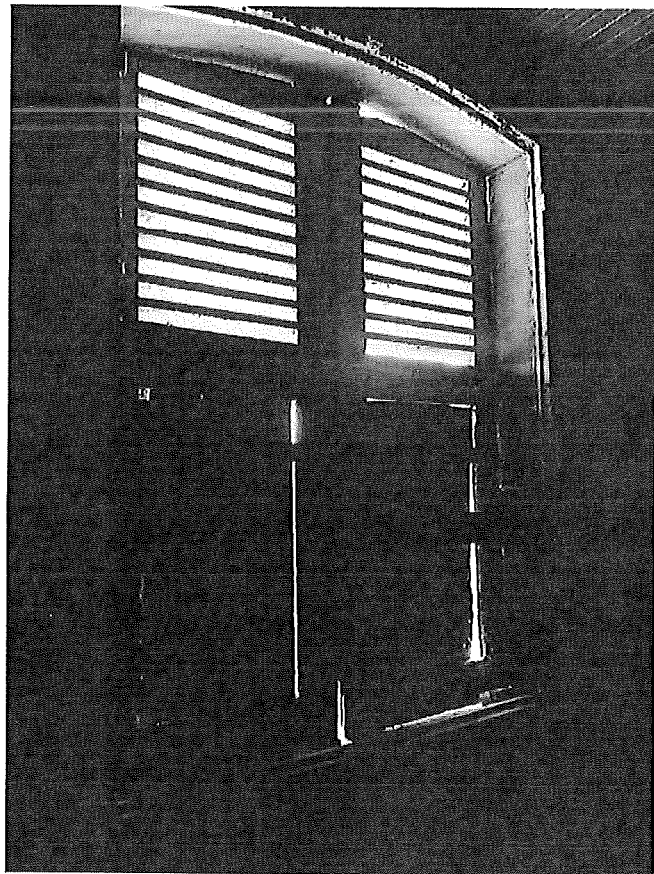
### 8. Pièce n°9

Les murs sont en mauvais état, présence de traces foncées et peinture écaillée.

Présence d'une porte condamnée donnant côté cour.

Présence d'une fenêtre côté route.

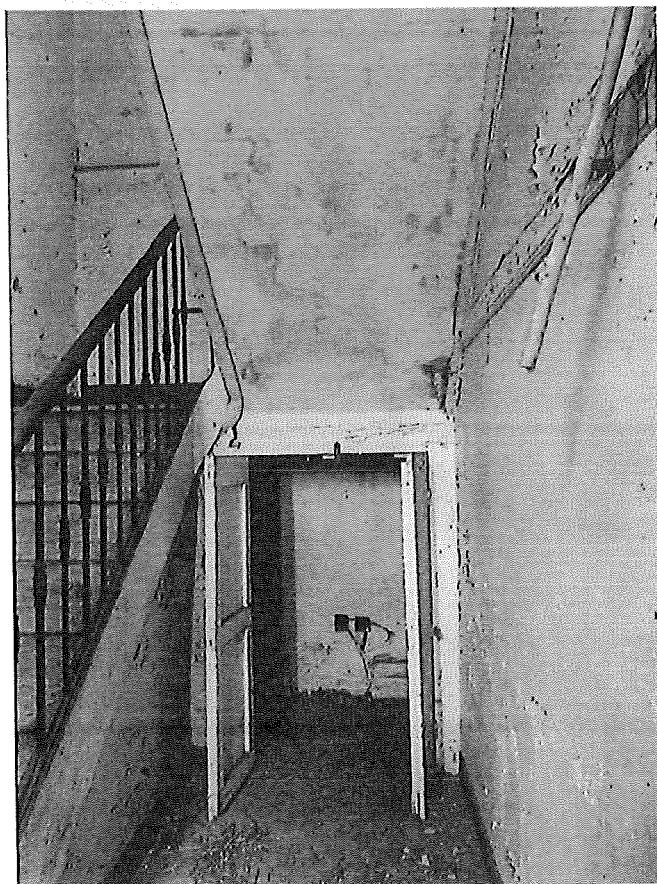
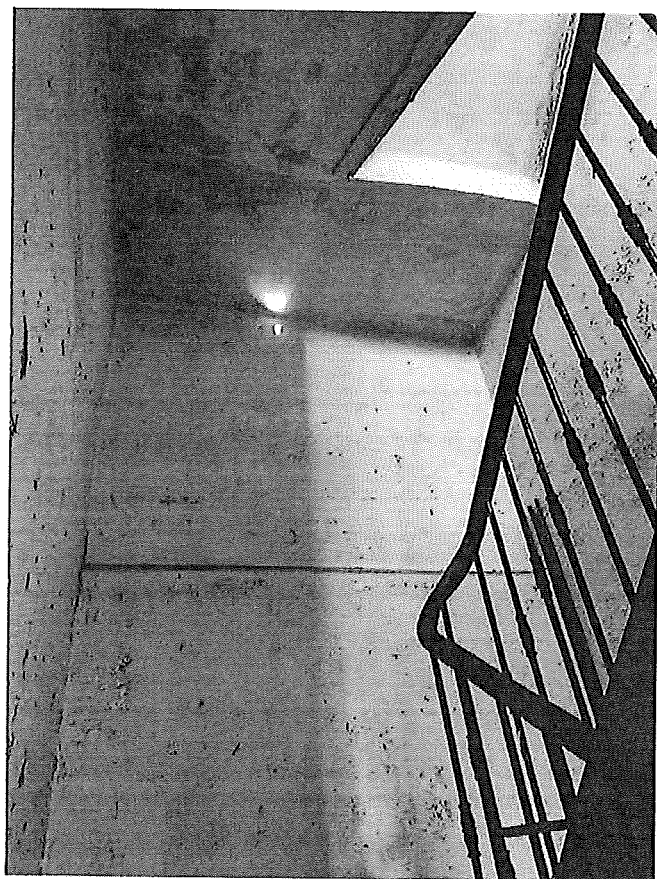
#### D. 1er étage

L'accès à l'étage se fait par un escalier en bois ancien.  
La montée d'escalier est en mauvais état, les murs peints comportent des traces et manques de peinture, tout comme le plafond.

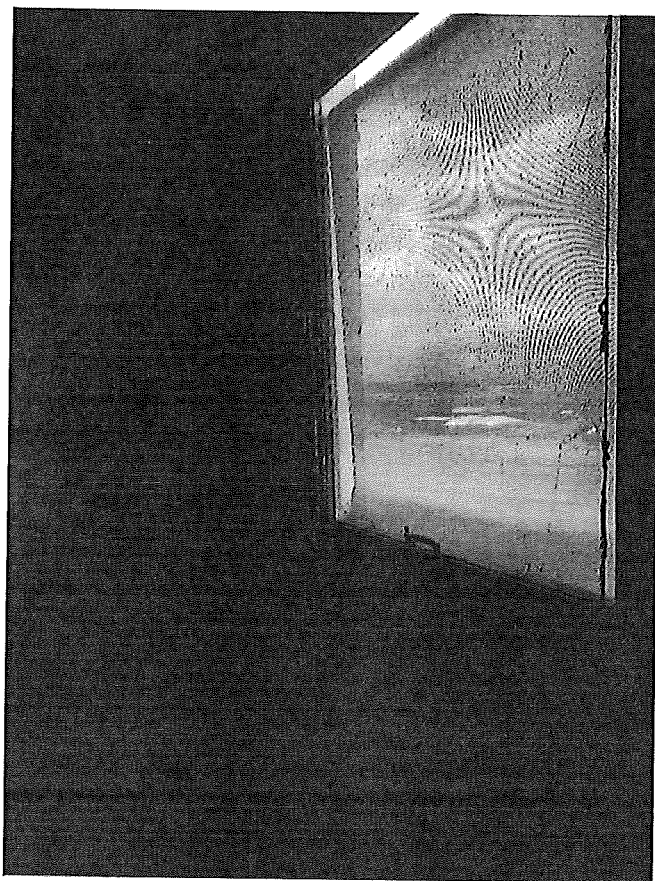
### 1. Pièce n°19

Présence de nombreuses traces foncées sur les murs

Présence d'une fenêtre côté route.

Le plancher bois est en mauvais état

Aucune porte n'est présente

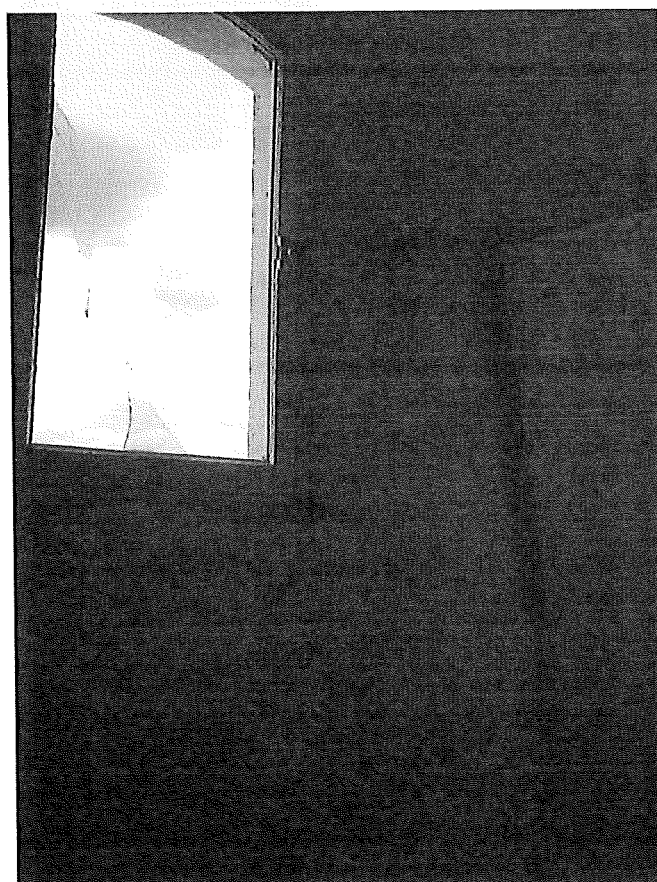
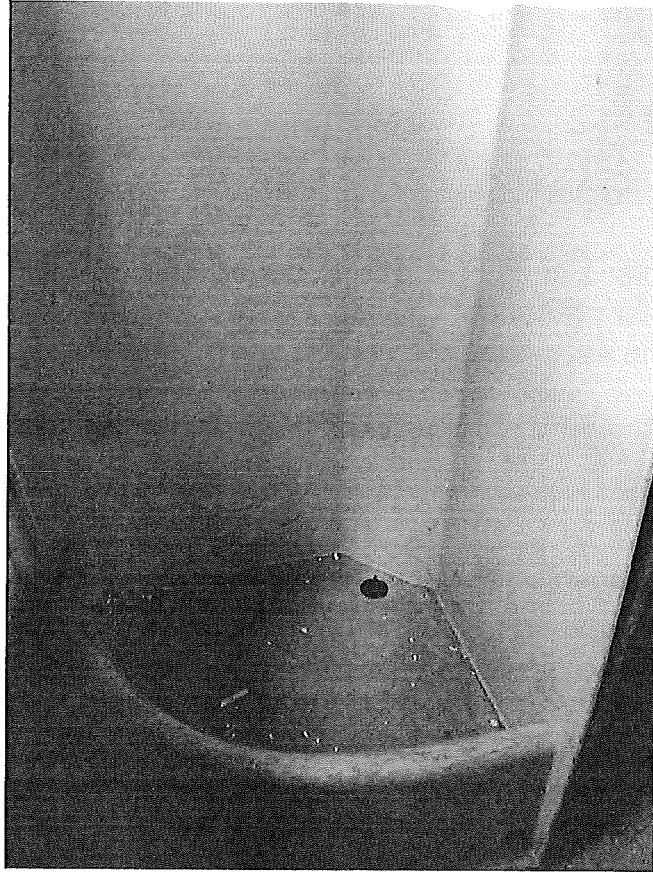
## 2. Pièce n°18

Les murs comportent de nombreuses traces

Le sol est en mauvais état.

Présence d'une fenêtre située côté route.

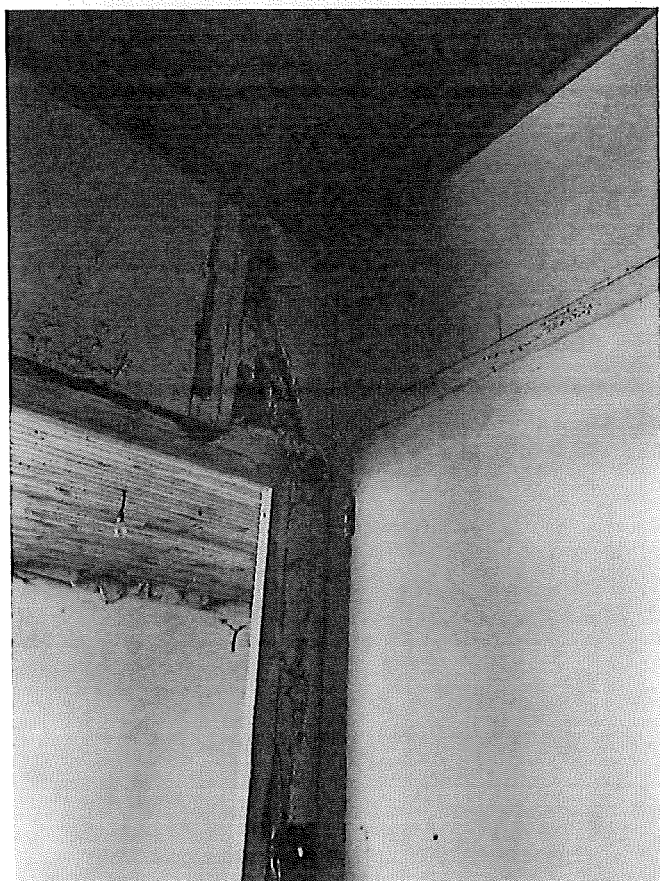
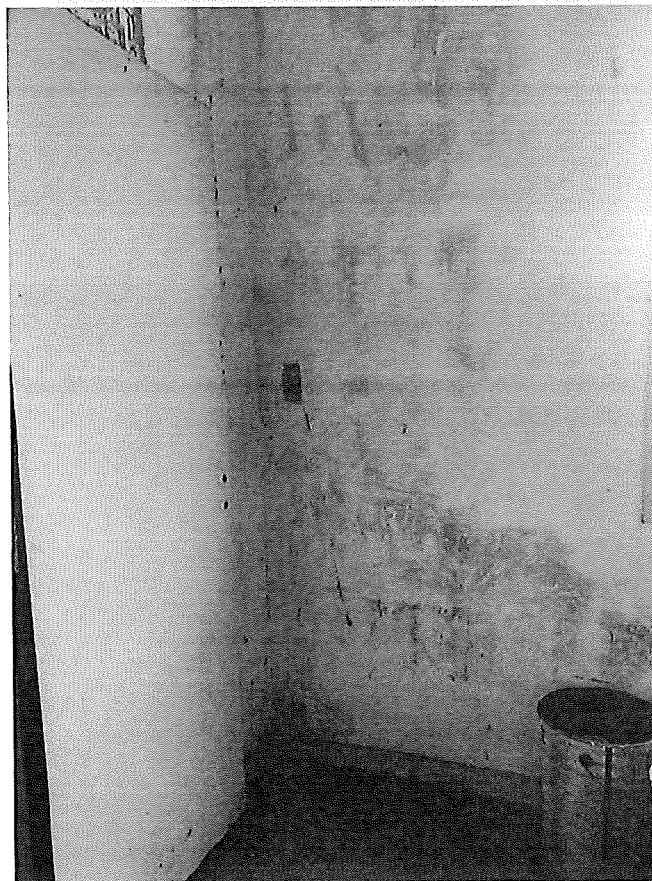
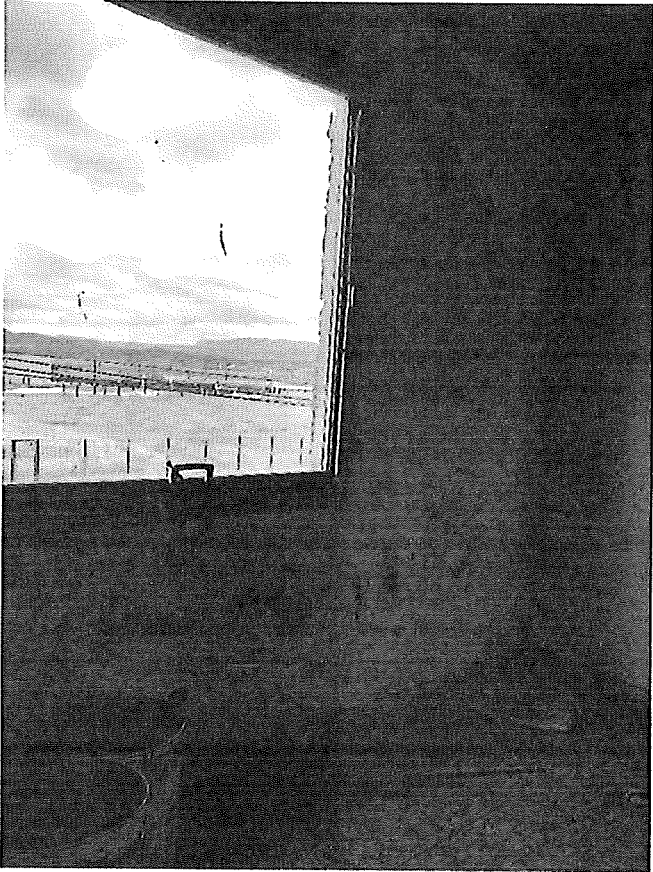
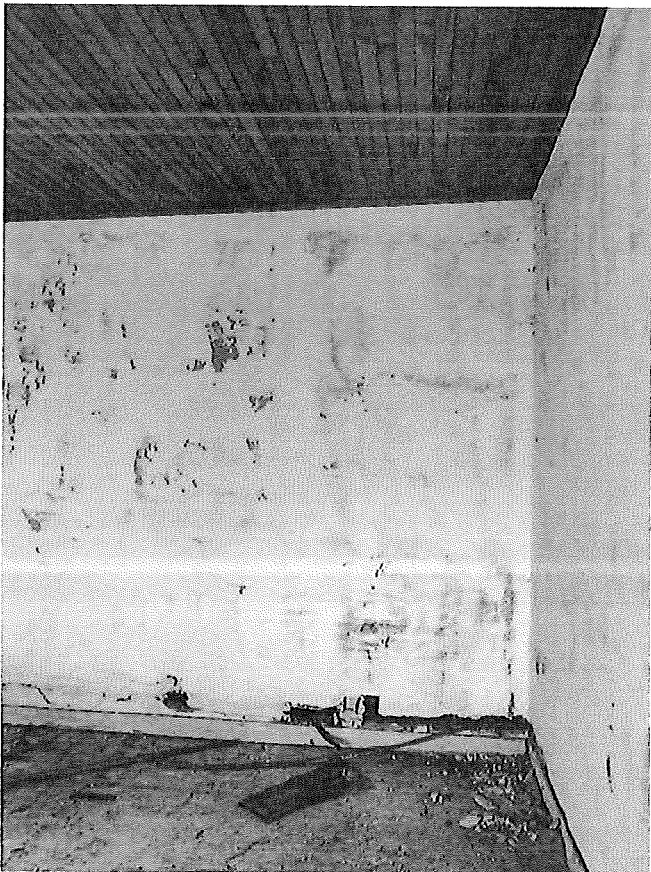
### 3. Pièce n°20

Le plafond est en mauvais état, présence d'une partie effondrée.

La peinture sur les murs est en mauvais état, manques, câblage apparent en partie basse par endroits.

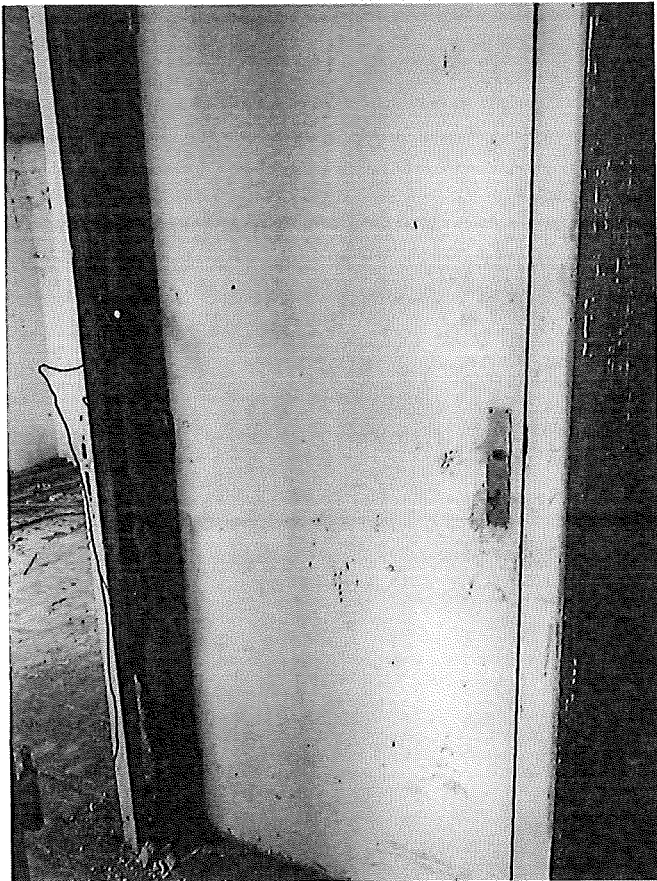
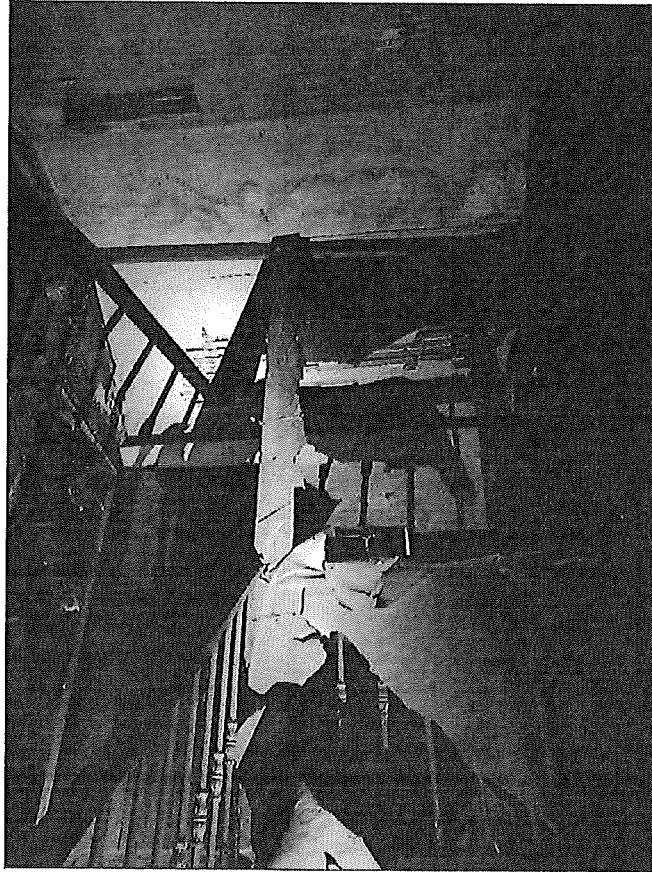
### E. 2<sup>ème</sup> étage

Cette porte en bois ne comporte pas de poignée.

La montée d'escalier est en mauvais état

L'escalier en bois est en mauvais état.

Les murs présents dans la montée d'escalier sont tapissés et la tapisserie est arrachée à de nombreux endroits.

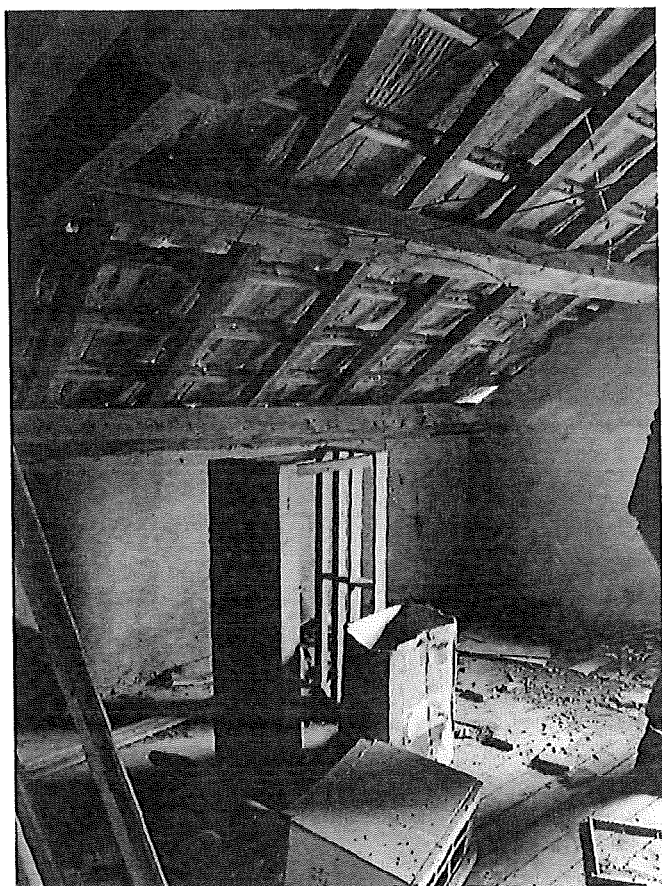
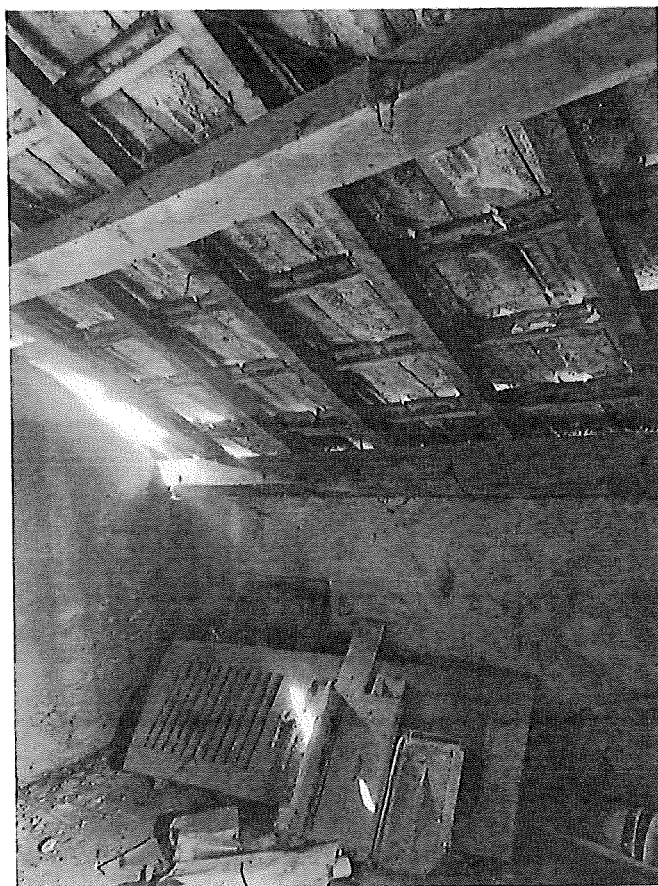
1. Pièce située sur la gauche

| | Matériaux |
|---|---|
| Plafond | Absent, toiture visible |

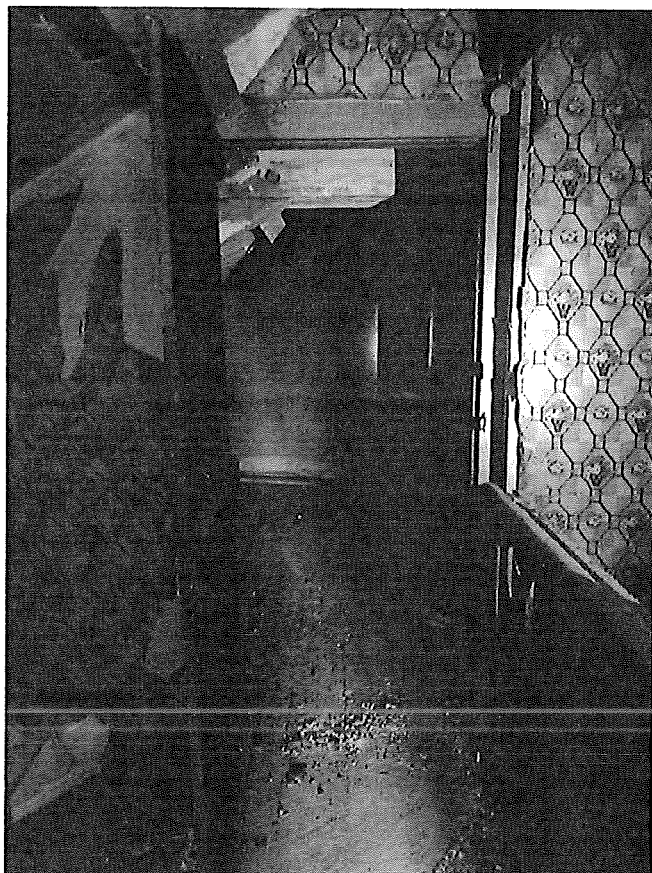
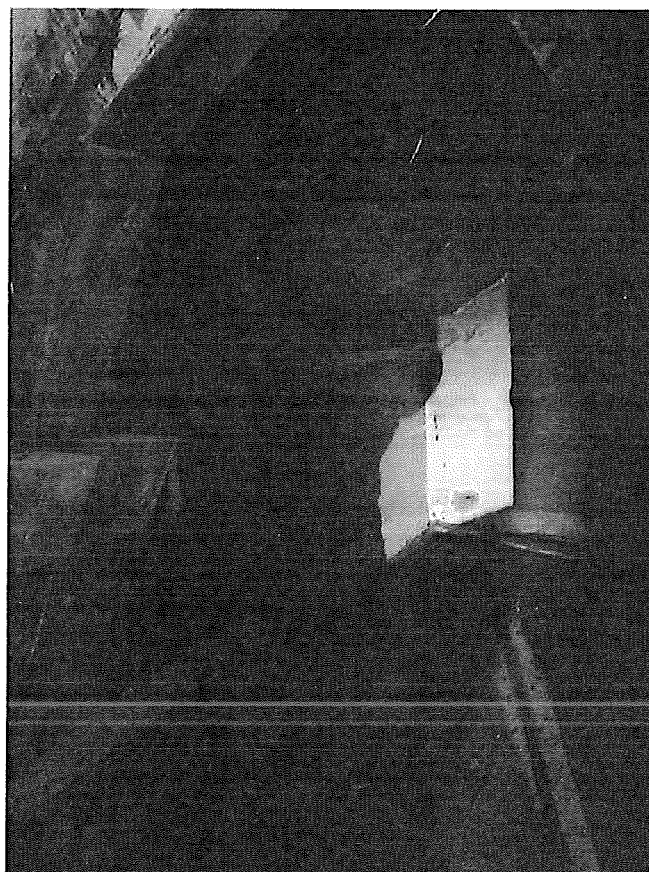
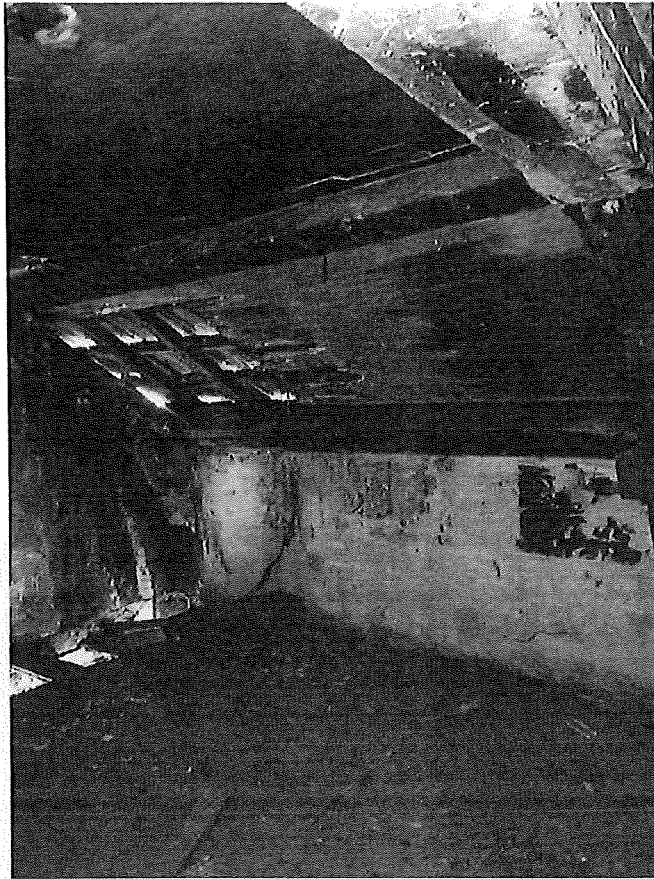
## 2. Pièce située sur la droite

| | Matériaux |
|---|---|
| Plafond | Absent, toiture visible |

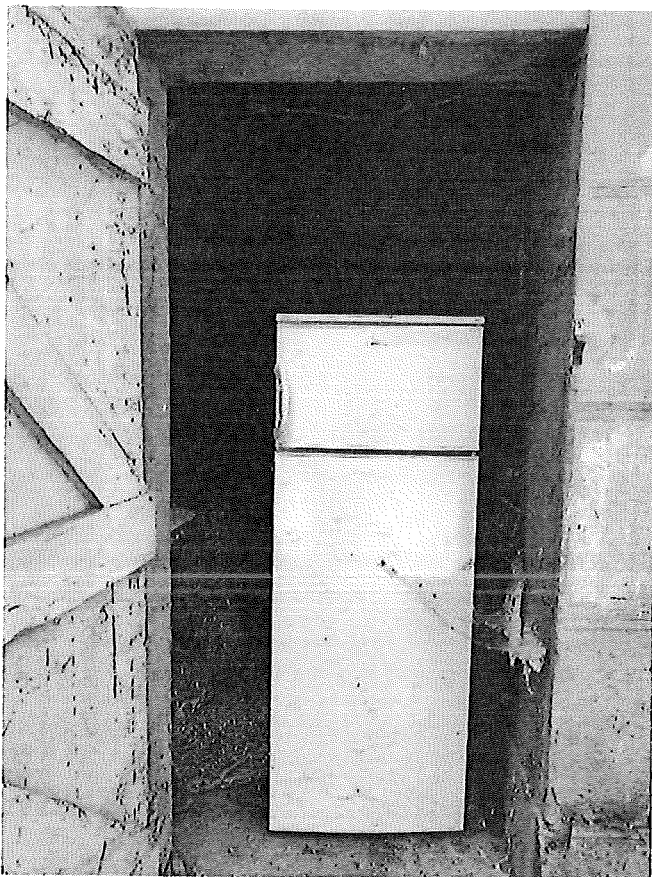
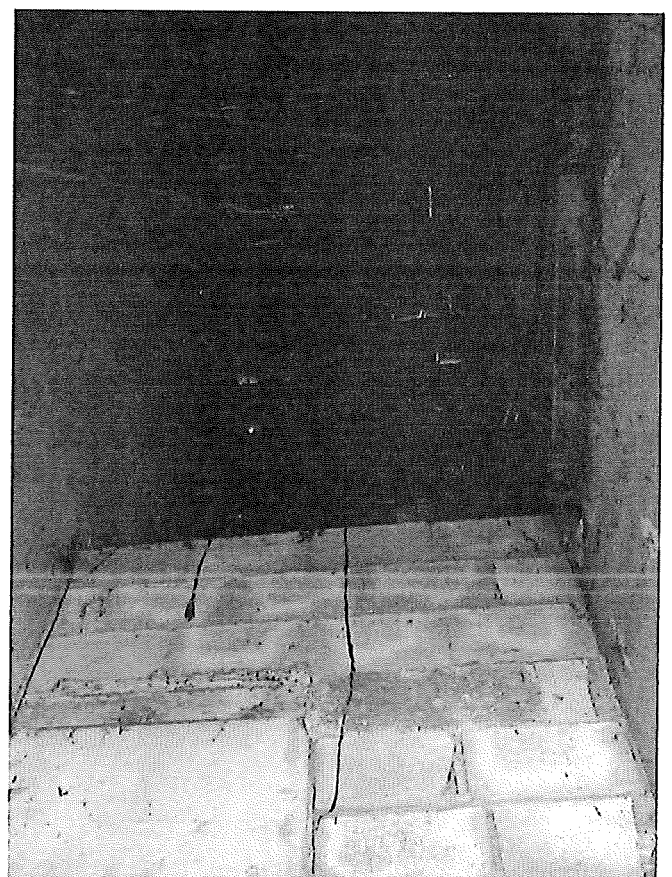
### F. Remise

| | Matériaux |
|---|---|
| Plafond | Absent, toiture visible |
