## PROCÈS-VERBAL DE CONSTAT

A l'effet de dresser le procès-verbal descriptif des biens immobiliers ci-après désignés sur la commune de **MONTLUEL (01120), 95, rue du Torrent.**

## LOT N°39 – APPARTEMENT

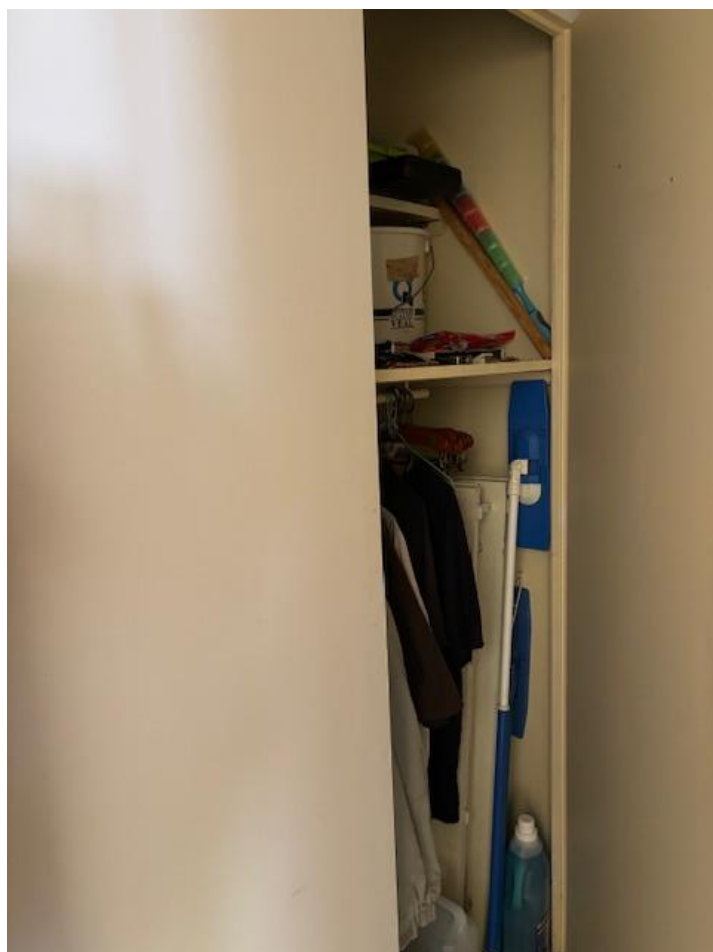
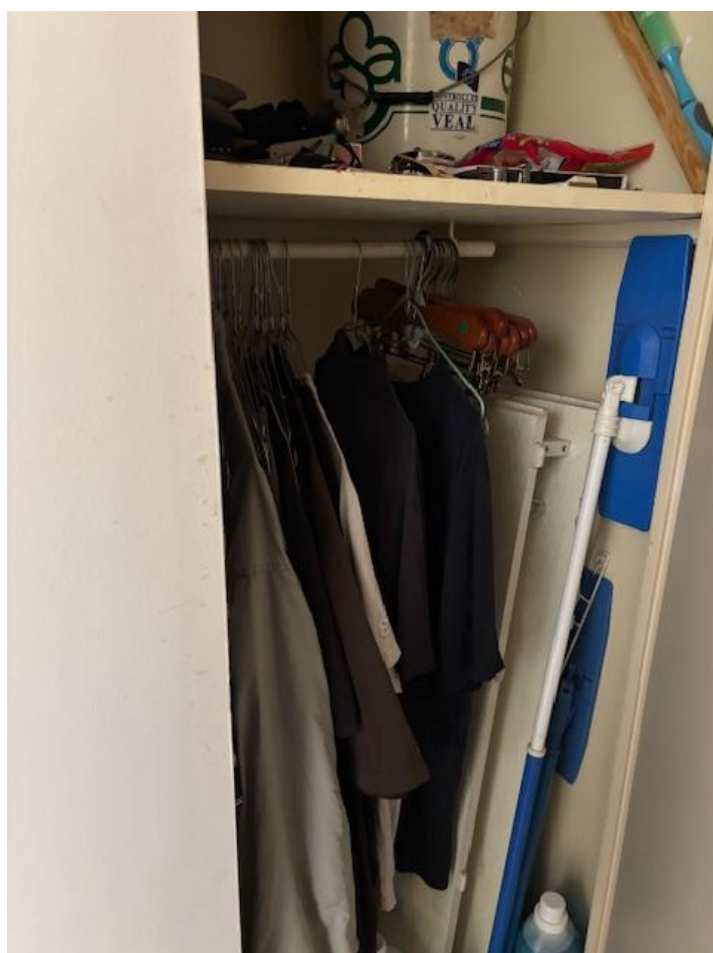
Les murs sont enduits et peints, marqués par des accrocs et des traces de reprises légères au niveau des murs. Le plafond est enduit et peint en ordre, équipé d'une suspension lumineuse.

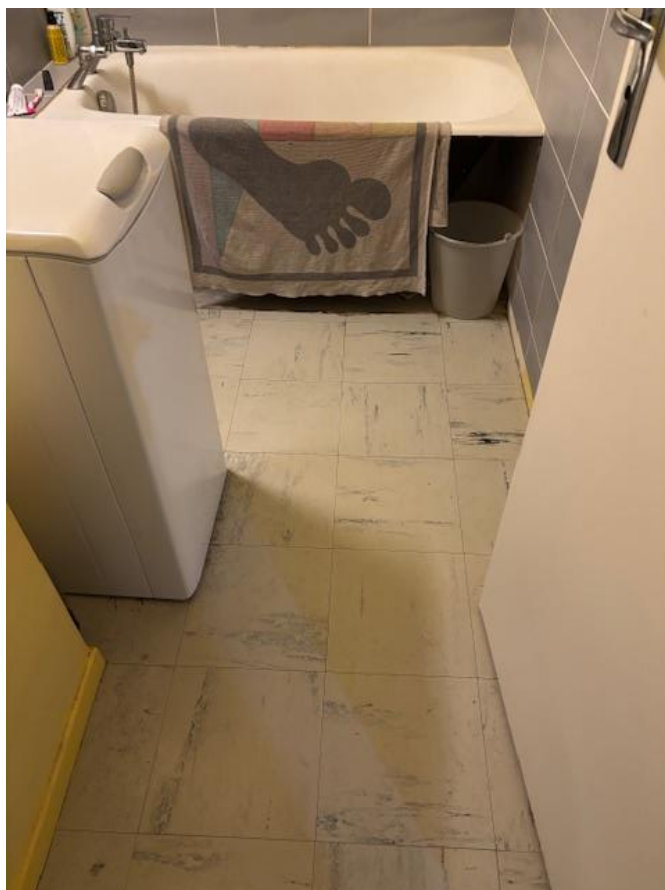
**Salle de bains (Surface au sol : 3,57 m²)**

Le sol est revêtu de dalles plastique, en état d'usage. Les parois sont carrelées jusqu'à mi-hauteur, et enduites et peintes en partie supérieure. Le plafond est enduit et peint.

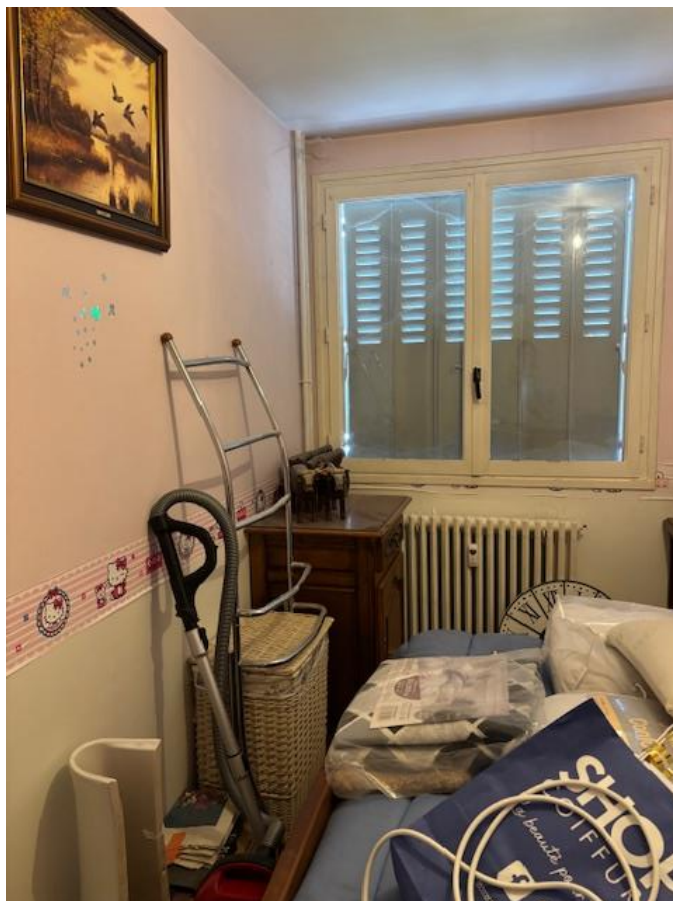
**Chambre située sur la droite (Surface au sol : 9,78 m<sup>2</sup>)**

Compte-tenu de l'encombrement de la pièce, les constatations sont limitées.  
Le sol est revêtu de dalles plastique. Les murs sont entoîlés, avec frise décorative tout autour de la chambre. Une fenêtre double ventaux est en place.

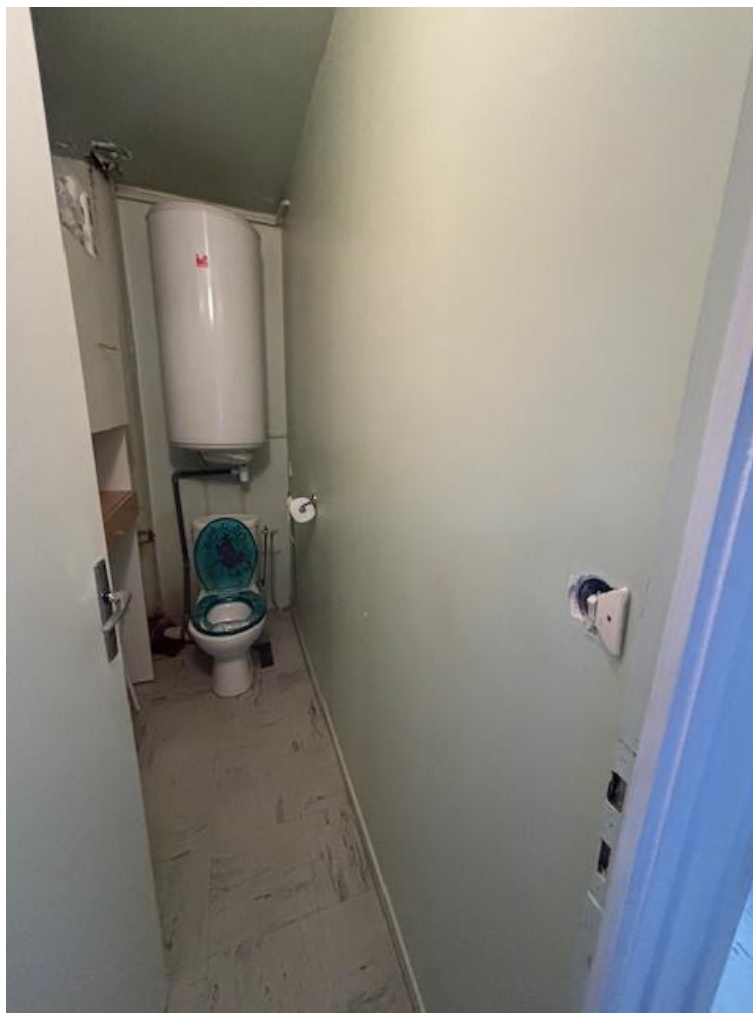
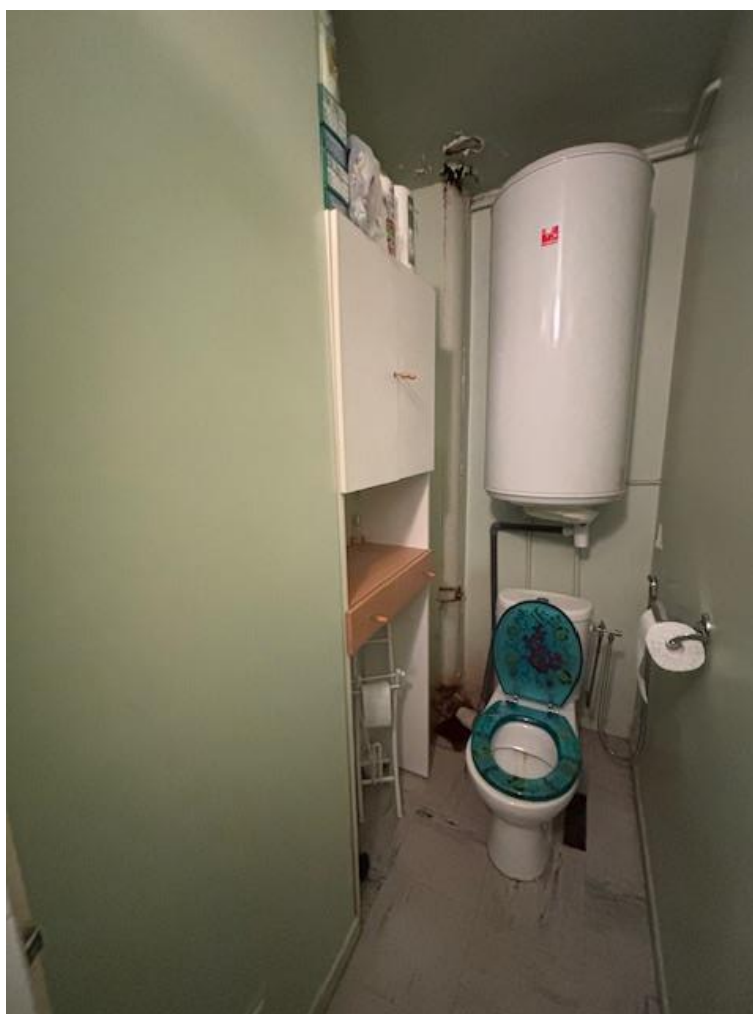
### Toilettes (Surface au sol : 2,43 m²)

Une trace de dégât des eaux est visible au droit de la colonne, tant en partie haute qu'en partie basse.

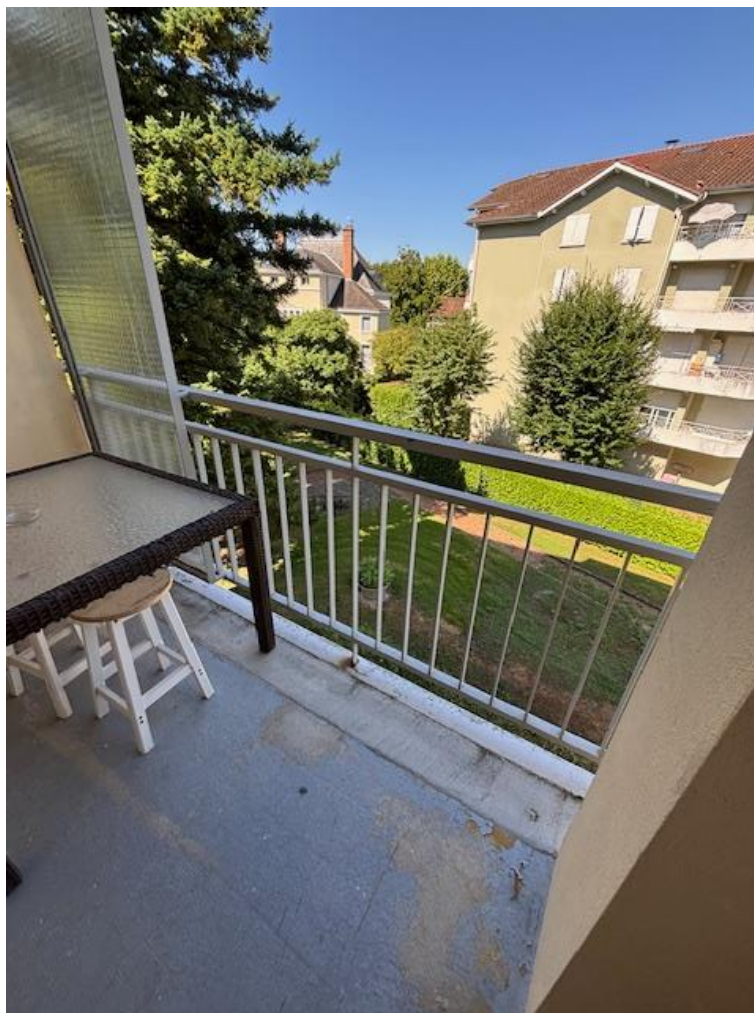
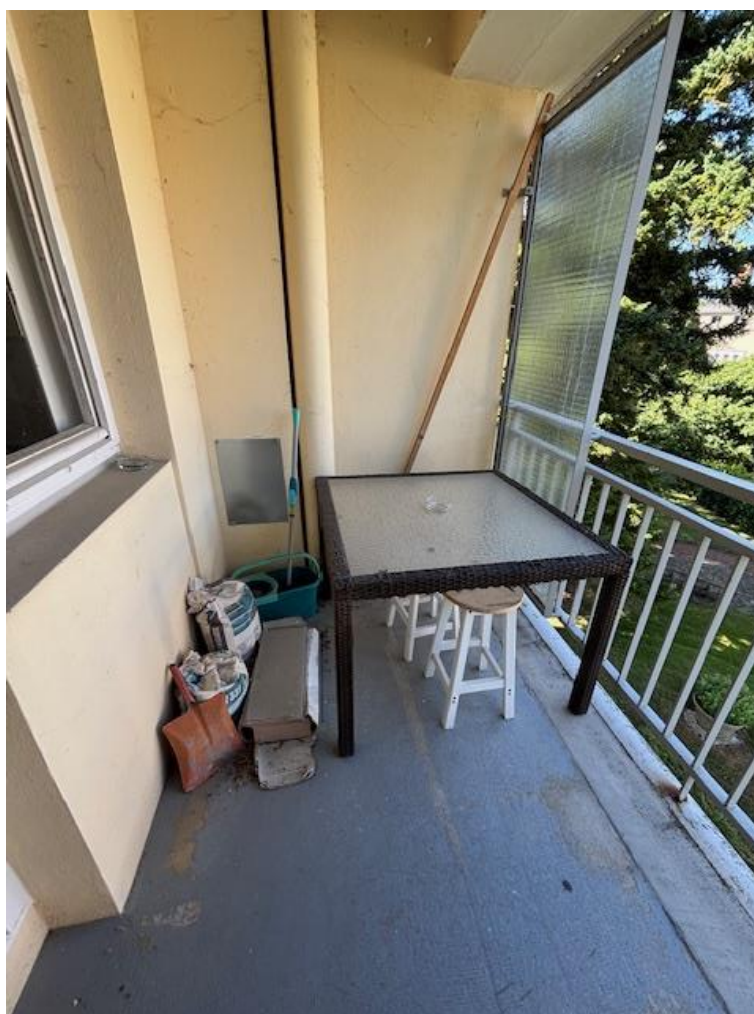
### Terrasse (Surface au sol : 4,08 m²)

Le sol est revêtu d'une peinture écaillée par endroits. La terrasse est équipée d'une rambarde métallique en ordre. La terrasse est encombrée lors de mon passage. Un panneau vitré fixe équipe la rambarde du balcon.

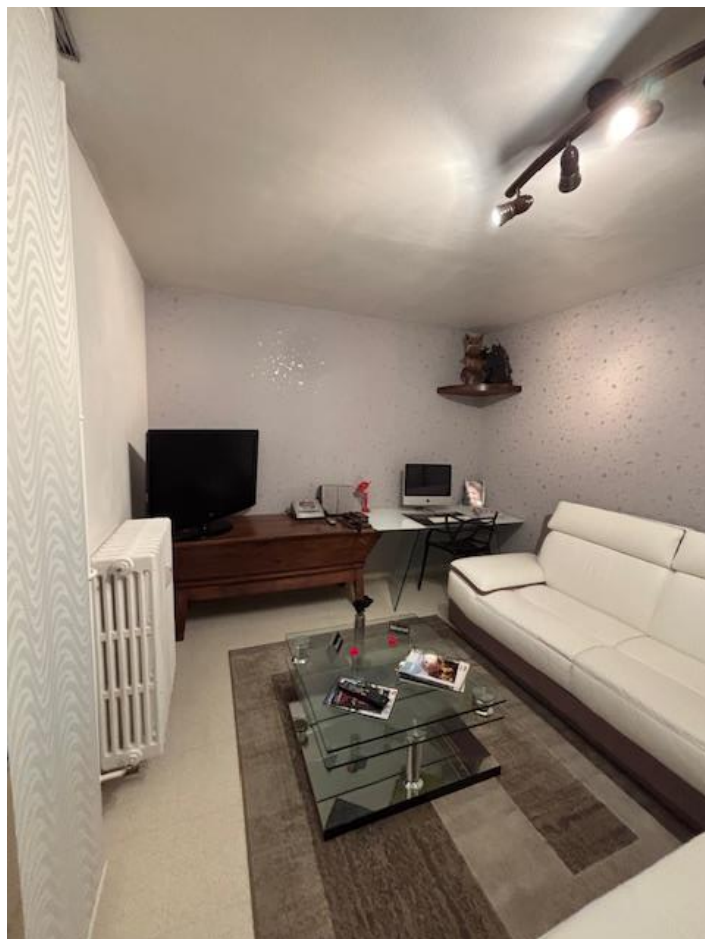
**Vue générale :**

Des dalles plastique équipent le sol. Les parois sont entoilées. Le plafond est enduit et peint, équipé d'une suspension lumineuse au centre. Un radiateur en fonte équipe la pièce ainsi qu'une fenêtre à quatre vantaux.
