PROCES VERBAL DE CONSTAT

M'être rendue ce jour, mercredi 30 avril 2025, à partir de 10h00, au 472 rue Pierre Malfant à FARGES (01550)

L'ensemble immobilier correspondant à une maison d'habitation mitoyenne avec sous-sol outre terrain attenant, situé sur le territoire de la commune de FARGES (01550), 472 rue Pierre Malfant figurant au cadastre de ladite ville sous les références suivantes :

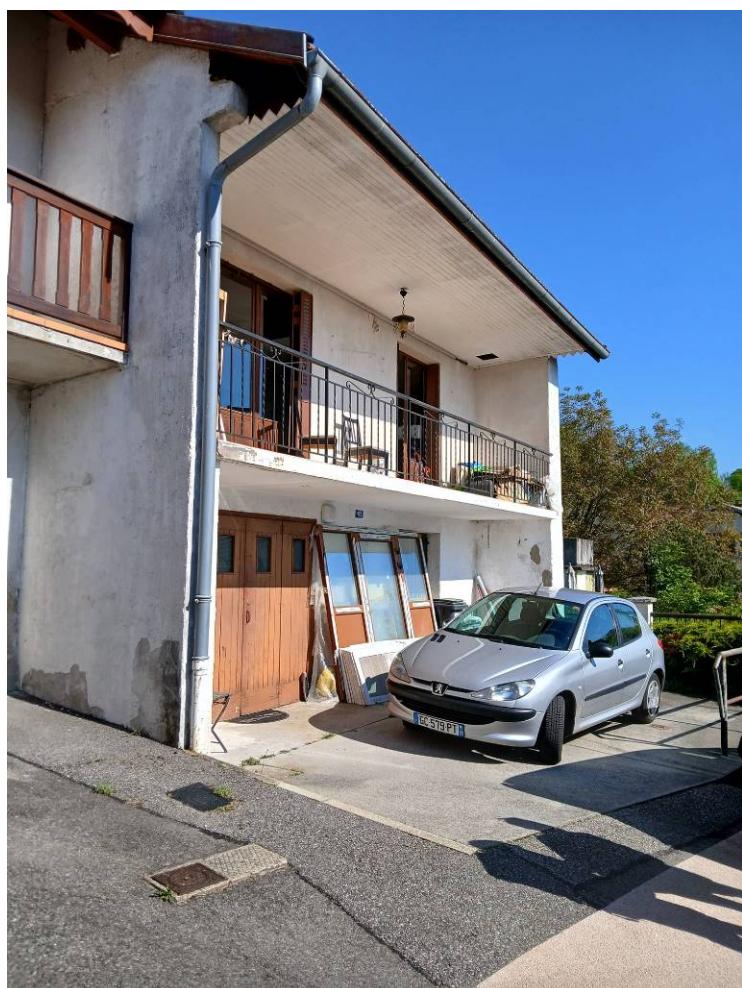
La façade est en mauvais état.

Le crépi est manquant par endroits.

Je constate la présence d'une porte de garage en bois au niveau du rez-de-chaussée, donnant accès à un studio.

Un balcon est présent en partie haute de la façade côté rue.

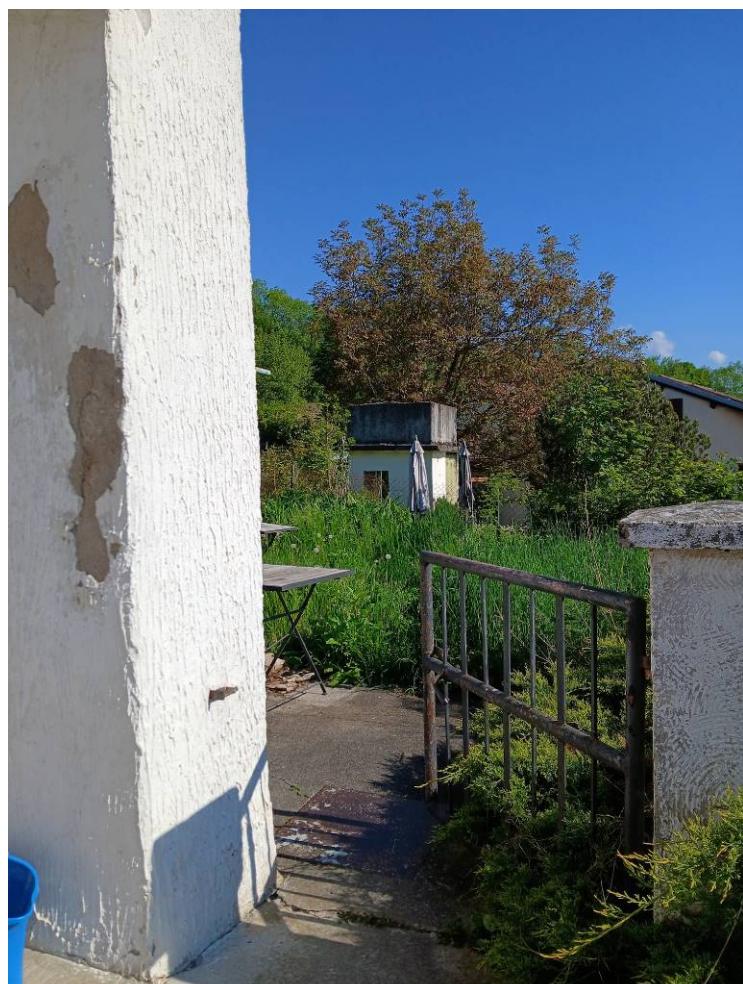
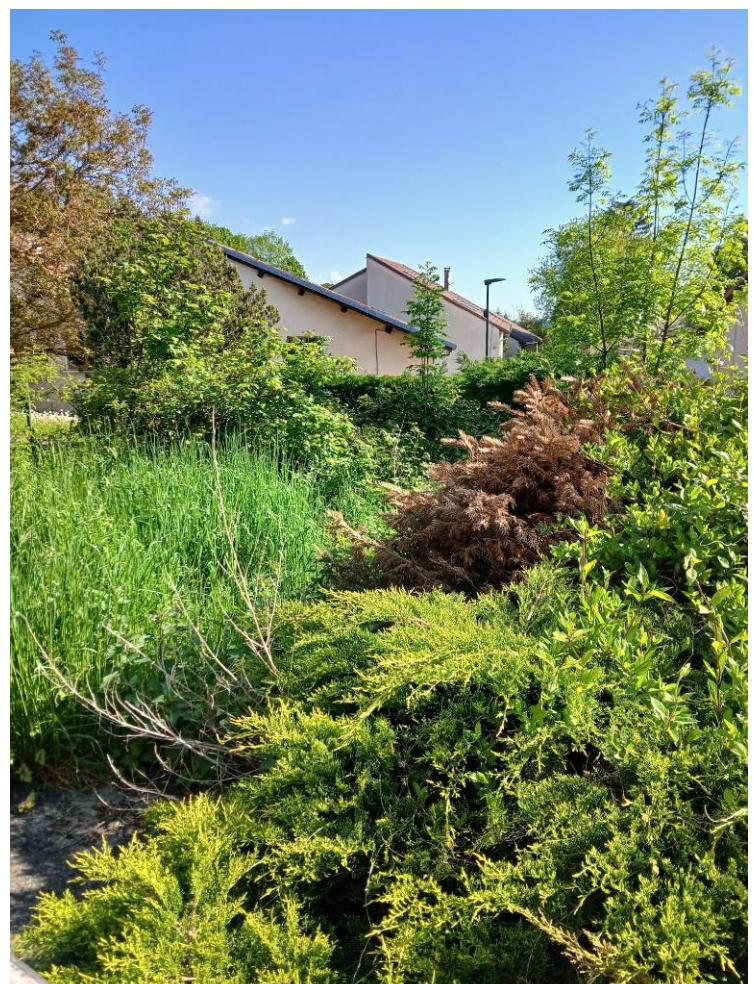
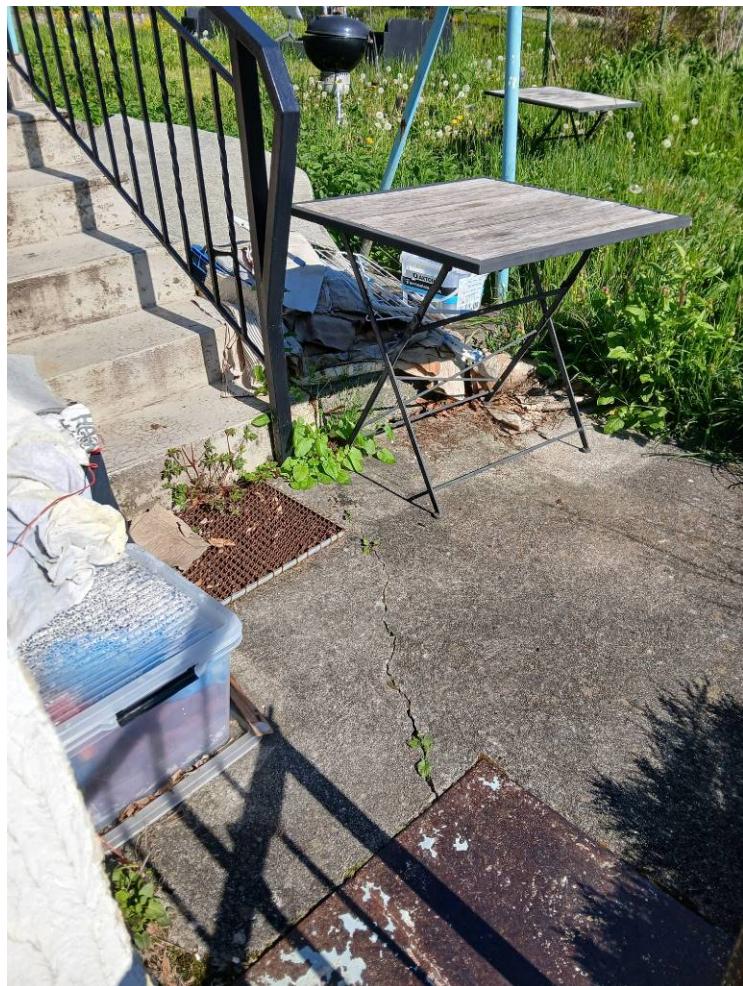
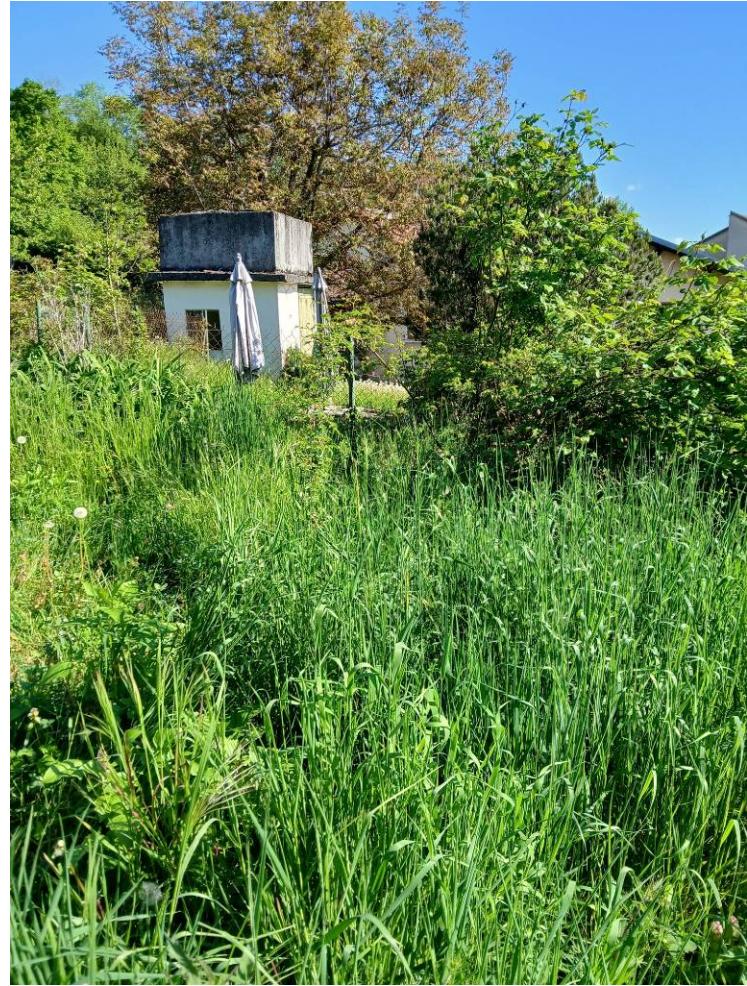
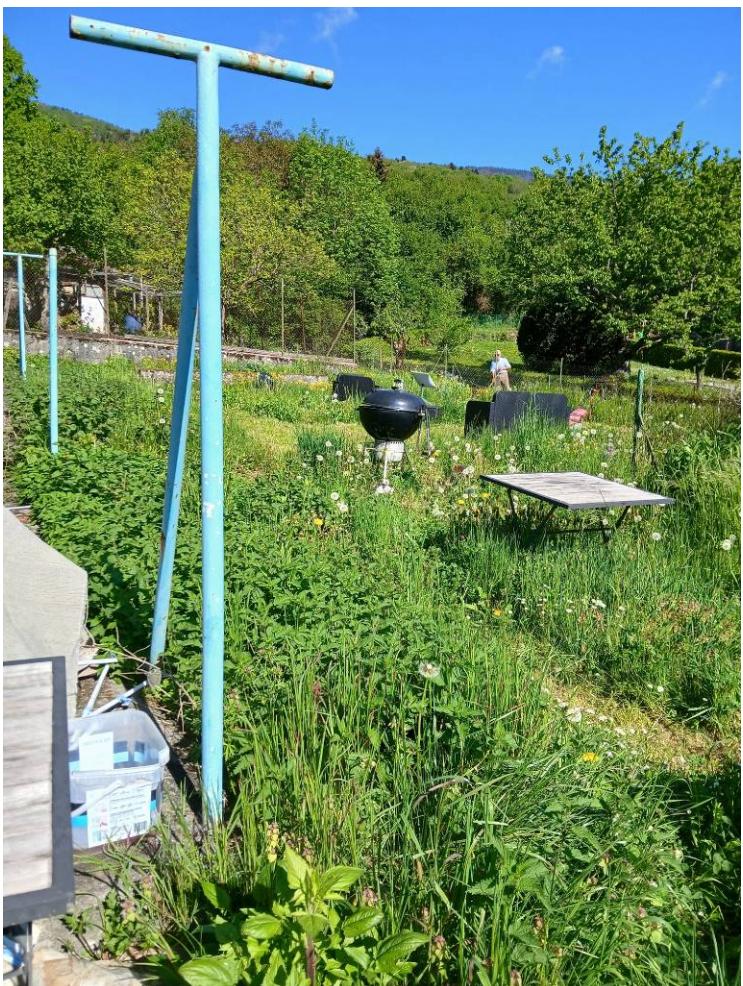
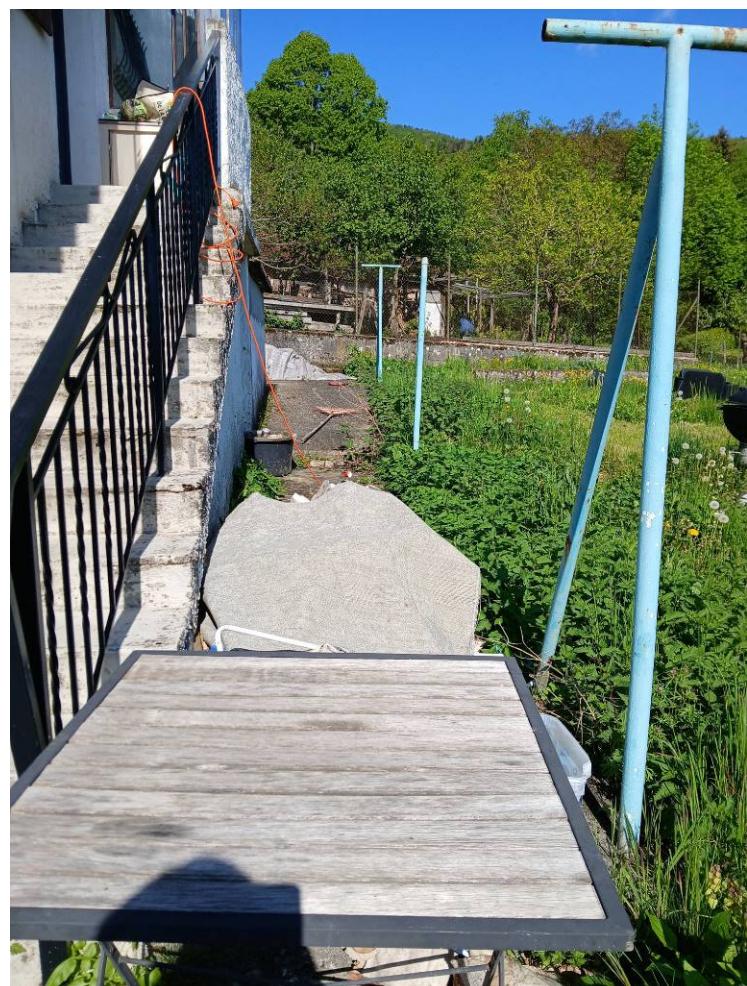
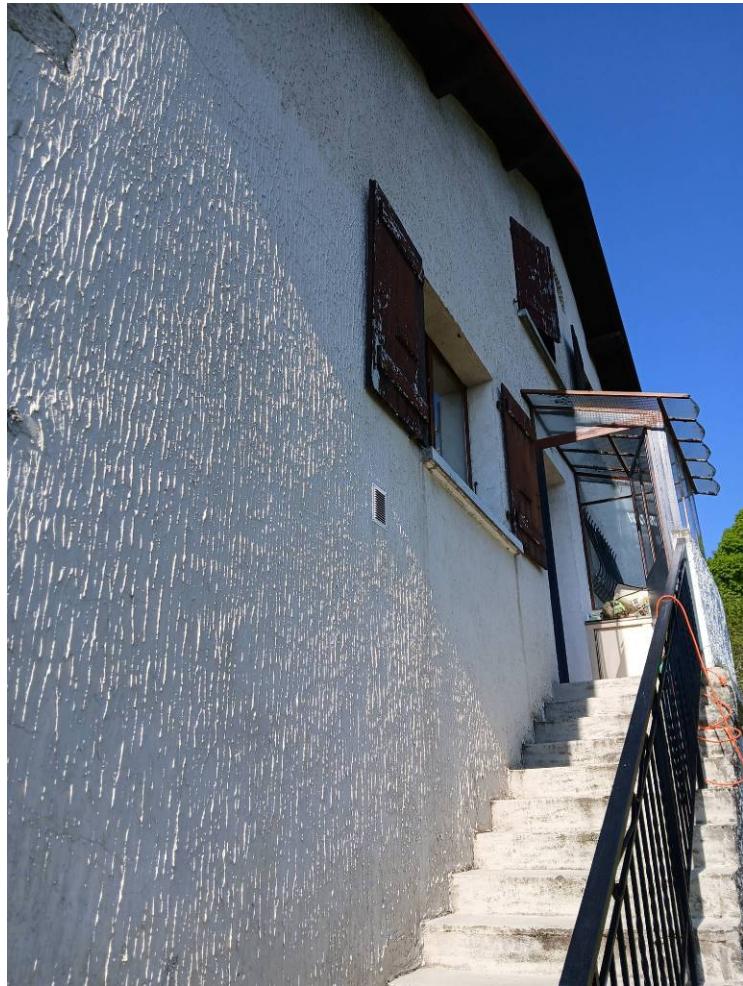
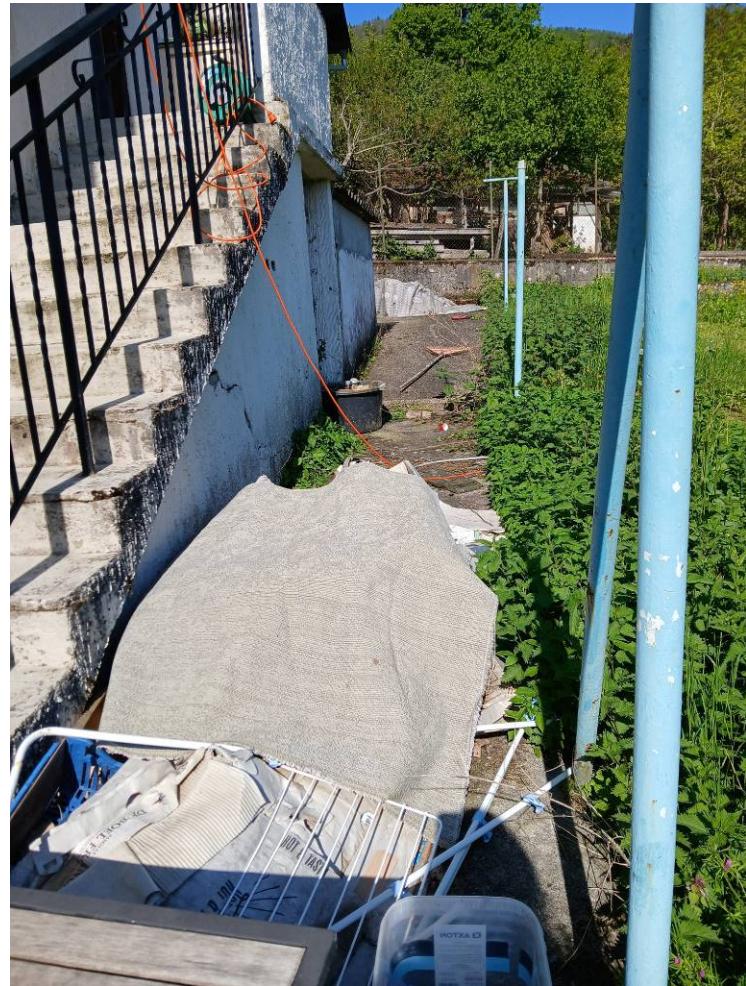
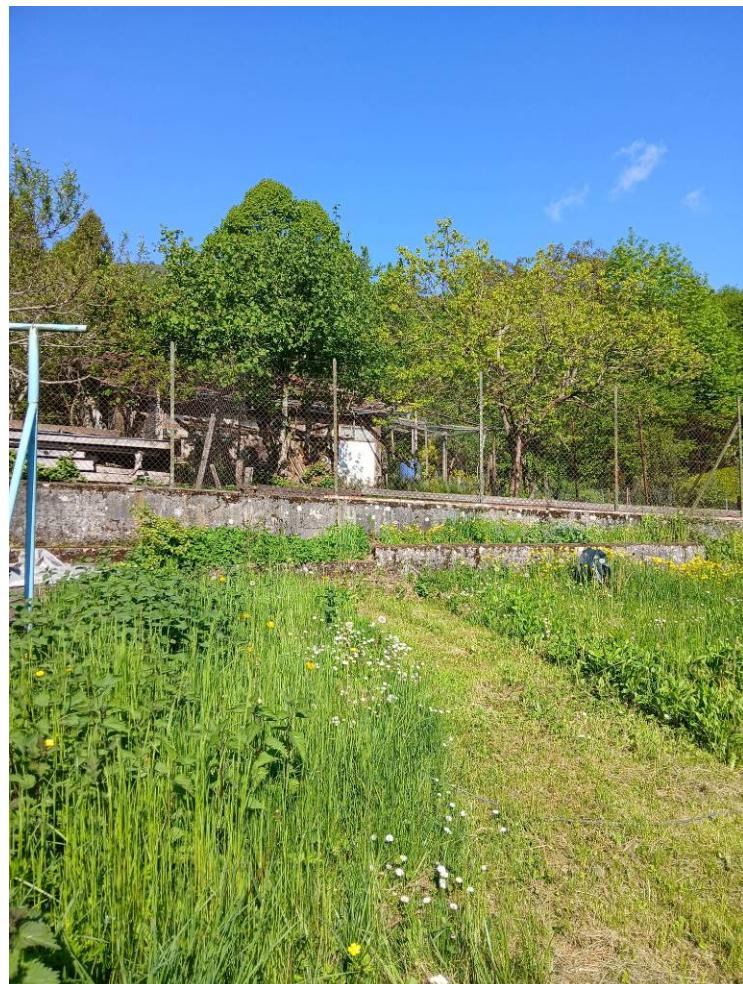
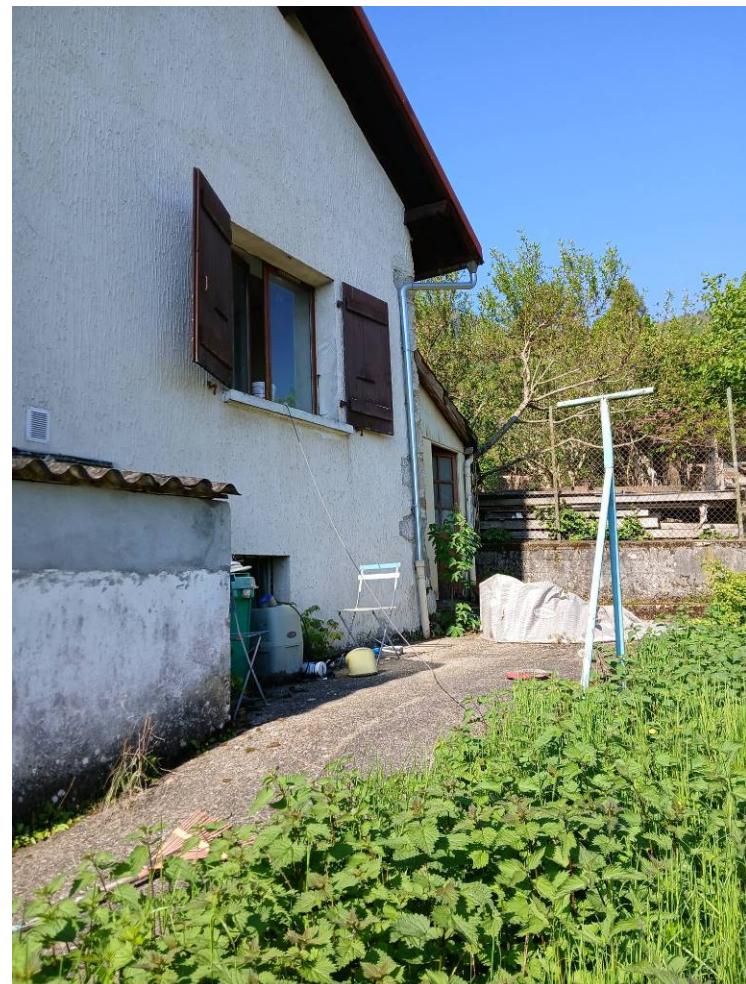
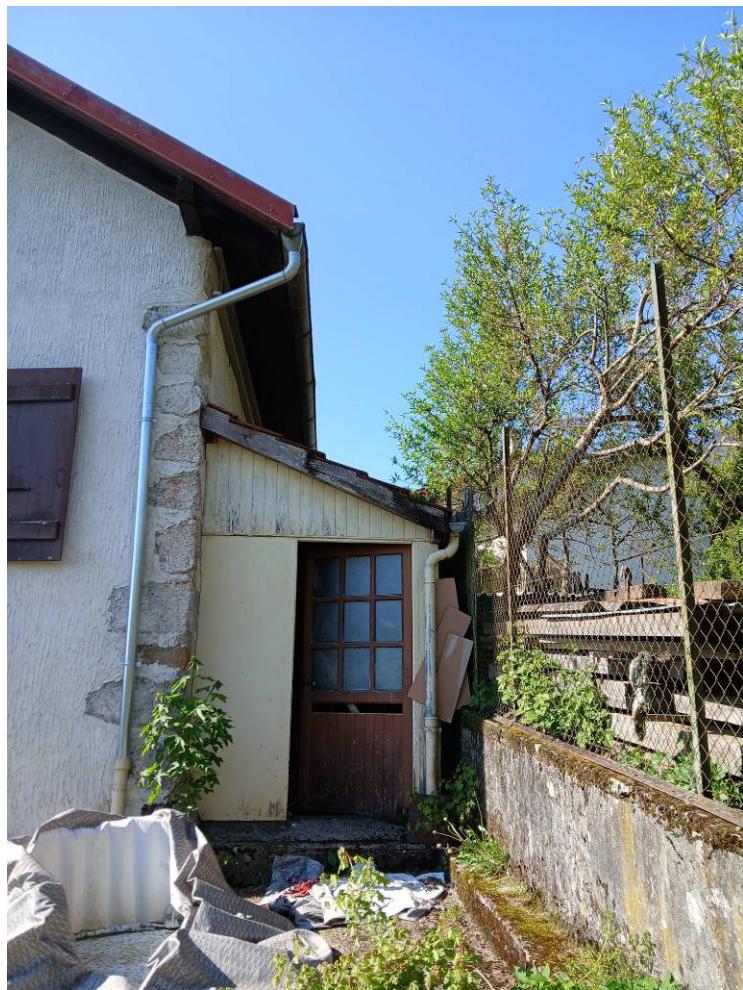
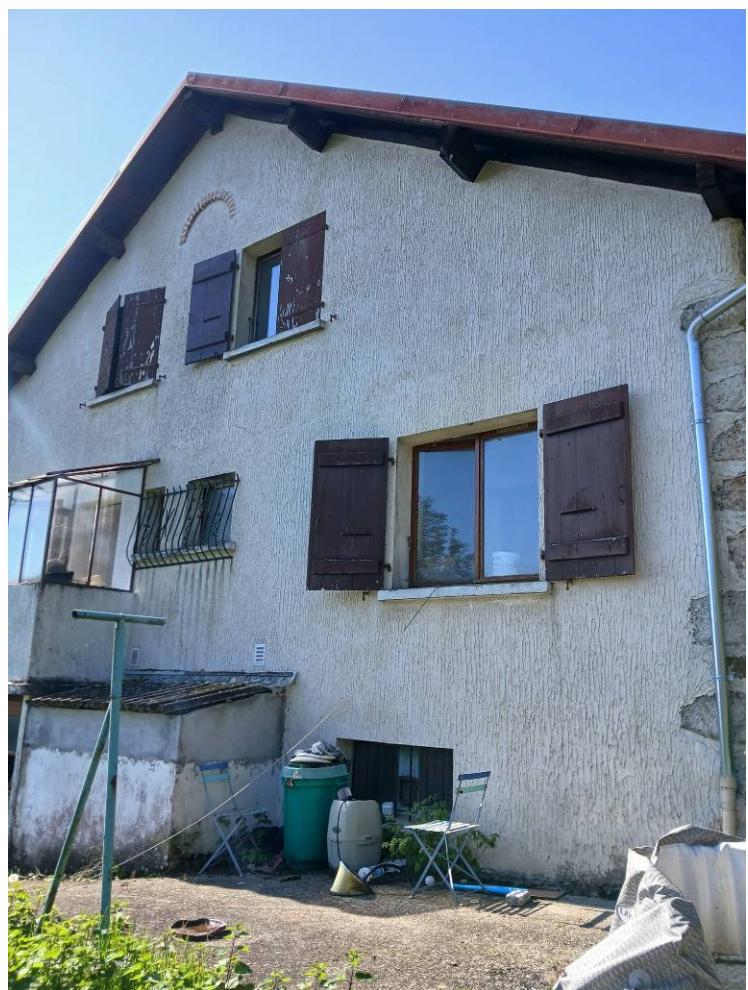
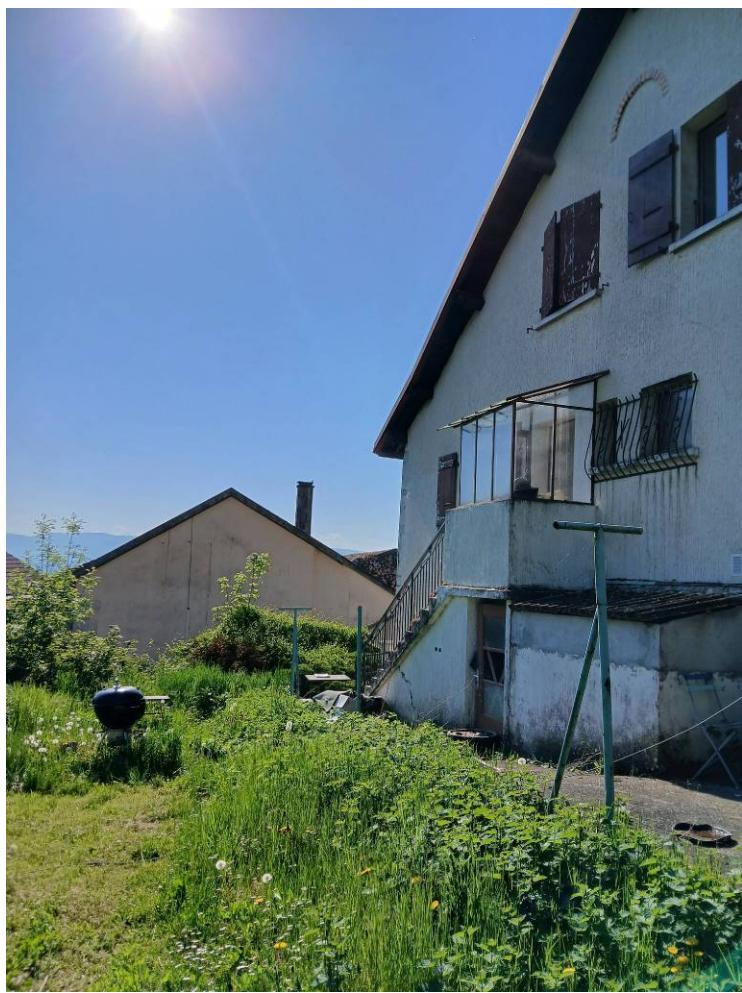
L'accès au jardin ainsi qu'à la porte d'entrée de l'habitation du premier étage, se fait par un portillon comportant des points de rouille.

J'emprunte le portillon donnant accès au jardin, ce dernier n'est pas entretenu.

Je constate la présence d'une dalle autour de la maison.

Le jardin est clôturé par un grillage, ainsi que par un muret et un grillage au fond de la propriété.

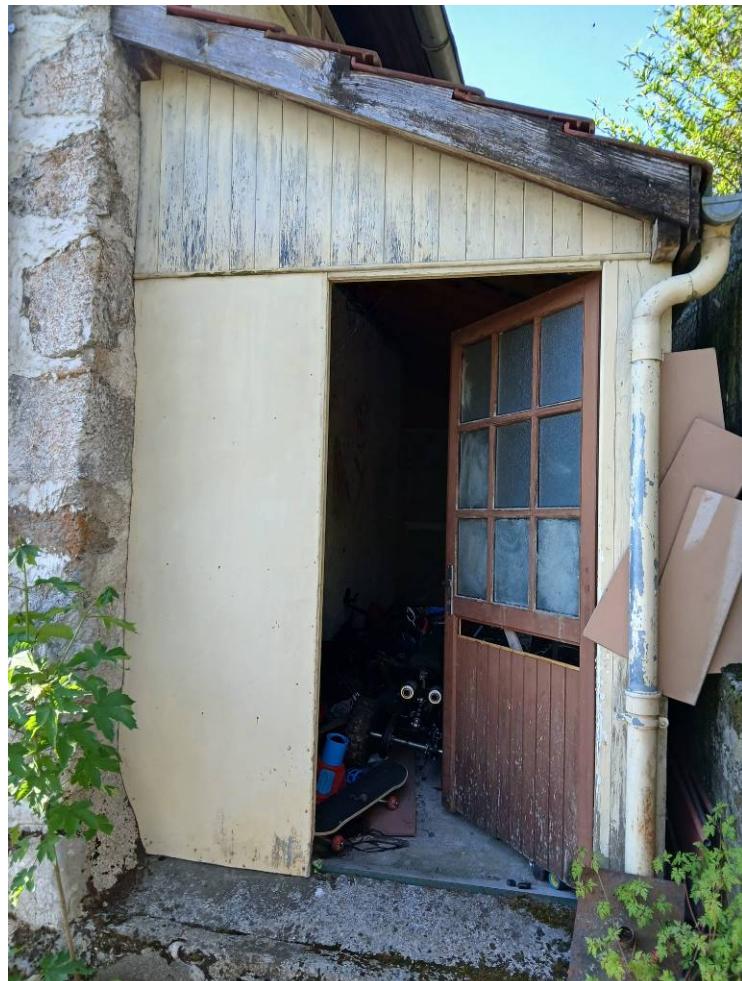
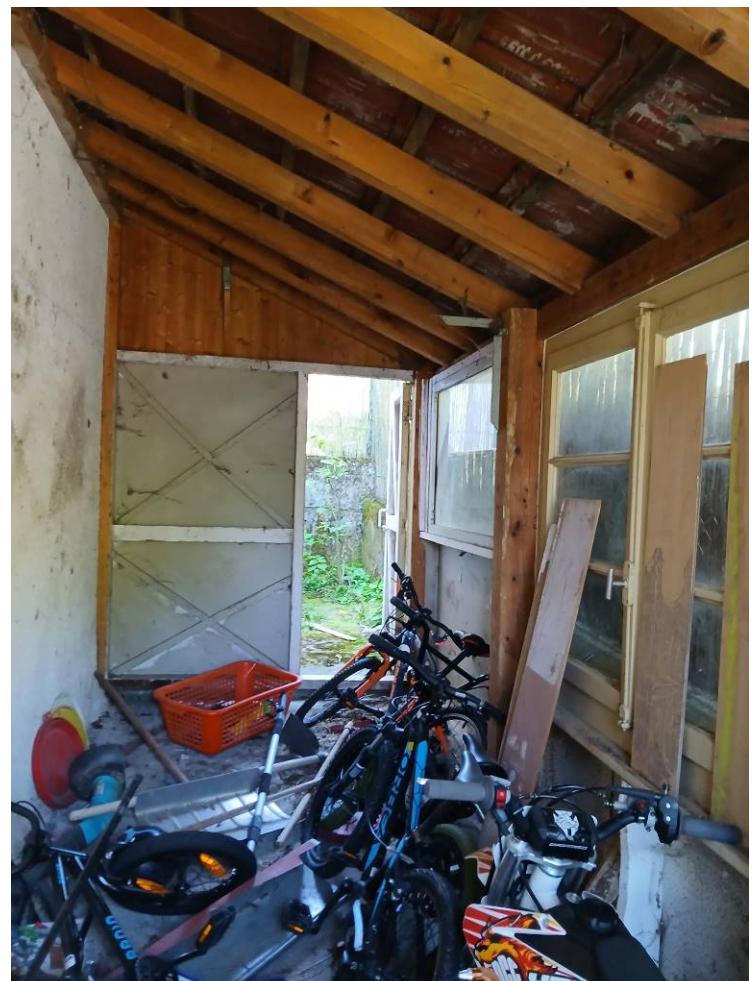
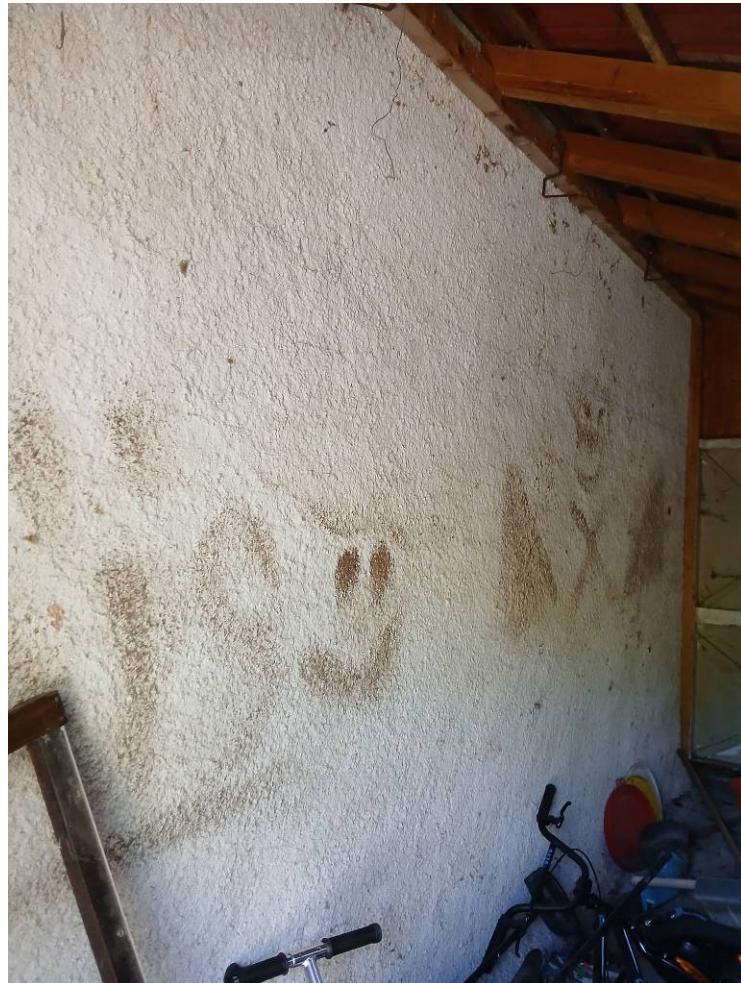
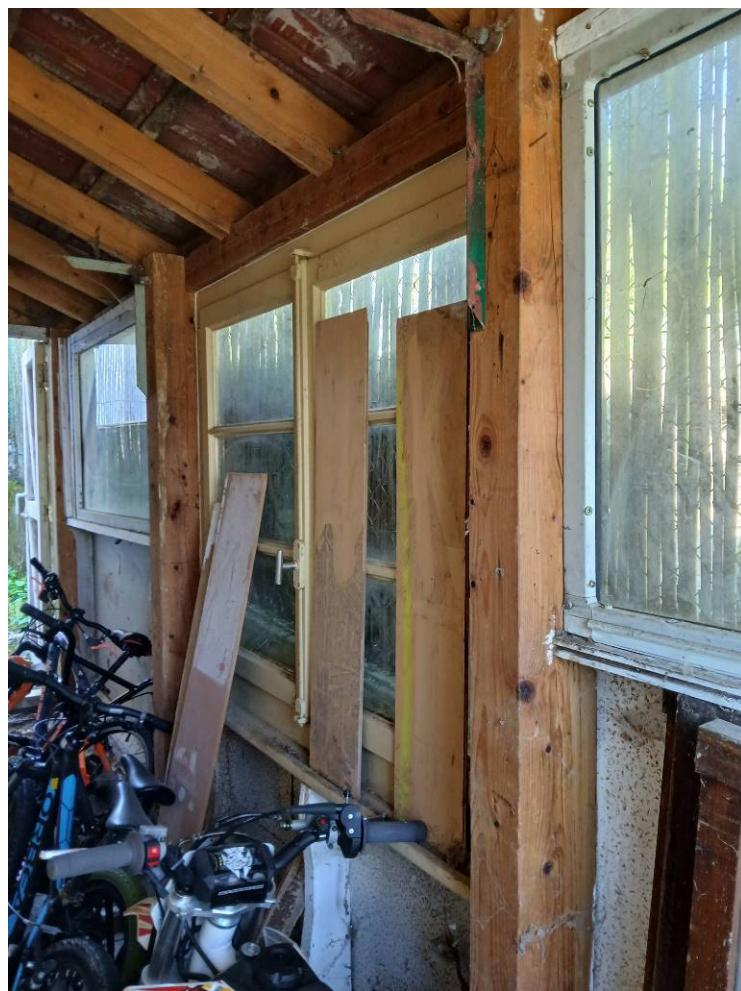
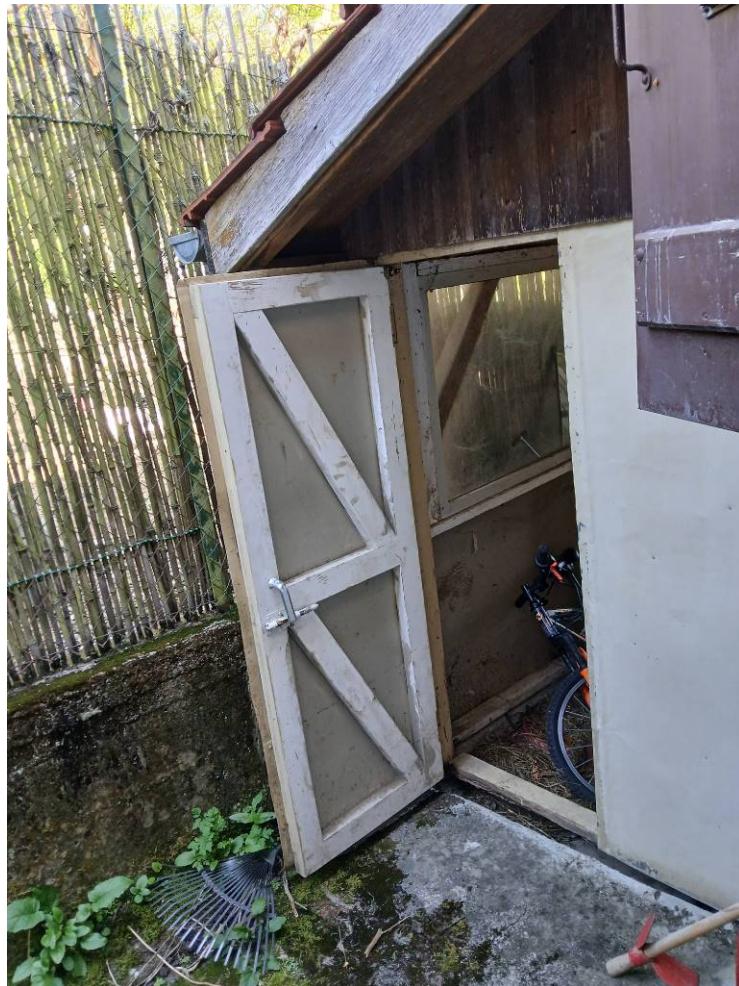
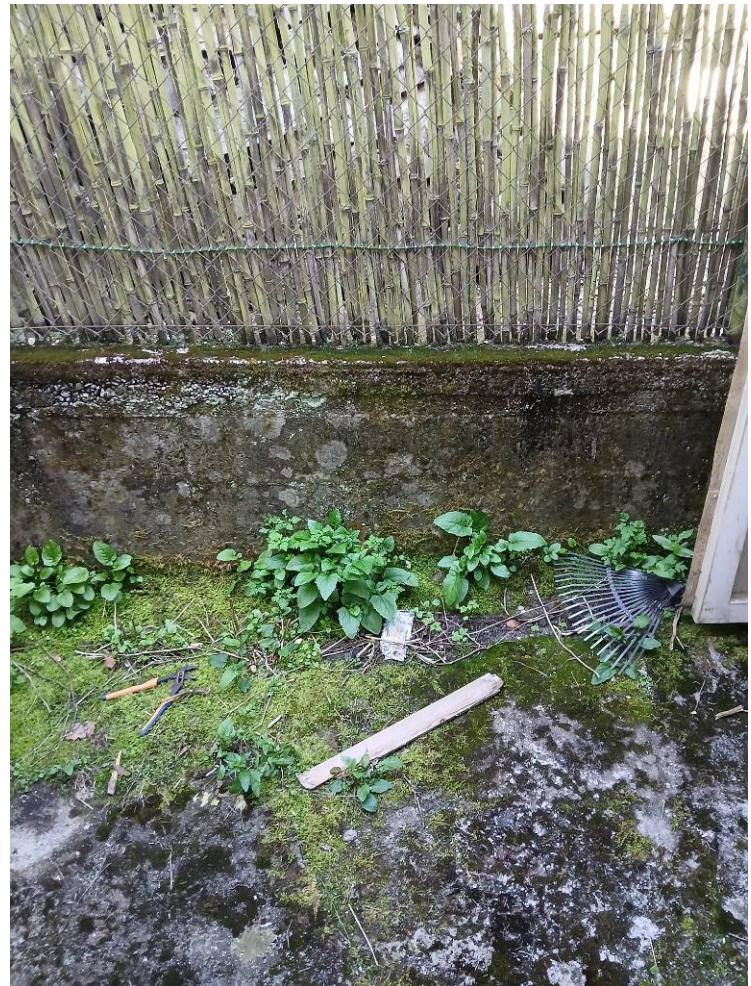
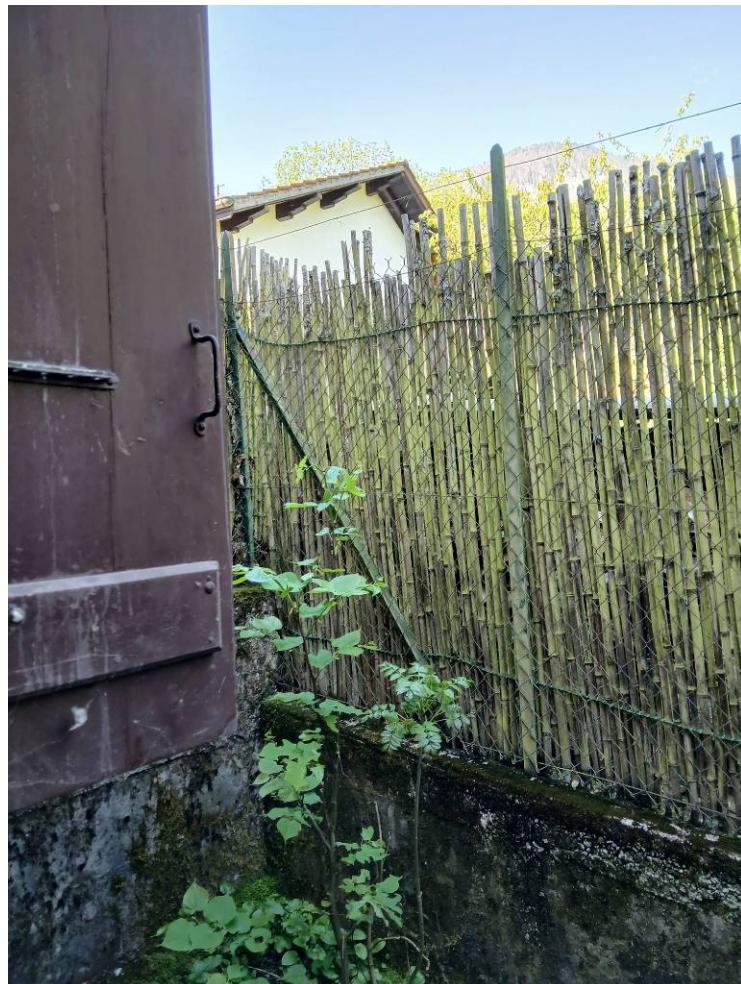
Au fond du jardin, je constate la présence d'une porte en bois, en mauvais état. Cette porte donne accès à une petite remise, permettant elle-même l'accès à une cour intérieure.

La chambre principale de l'habitation du premier étage, dispose d'une fenêtre donnant sur ladite cour.

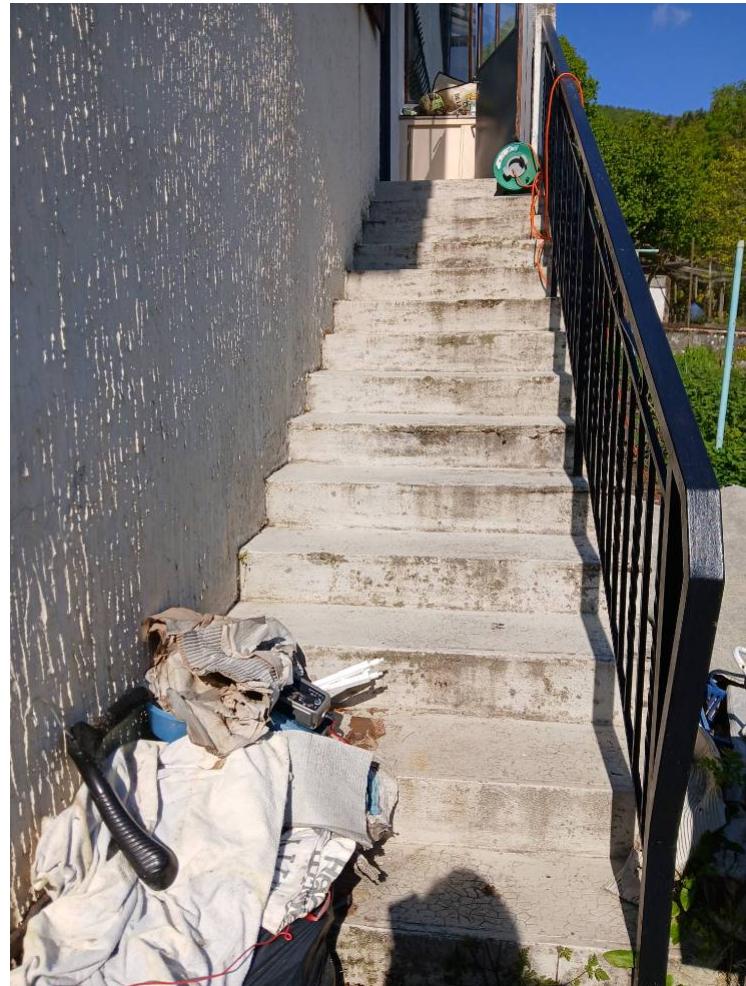
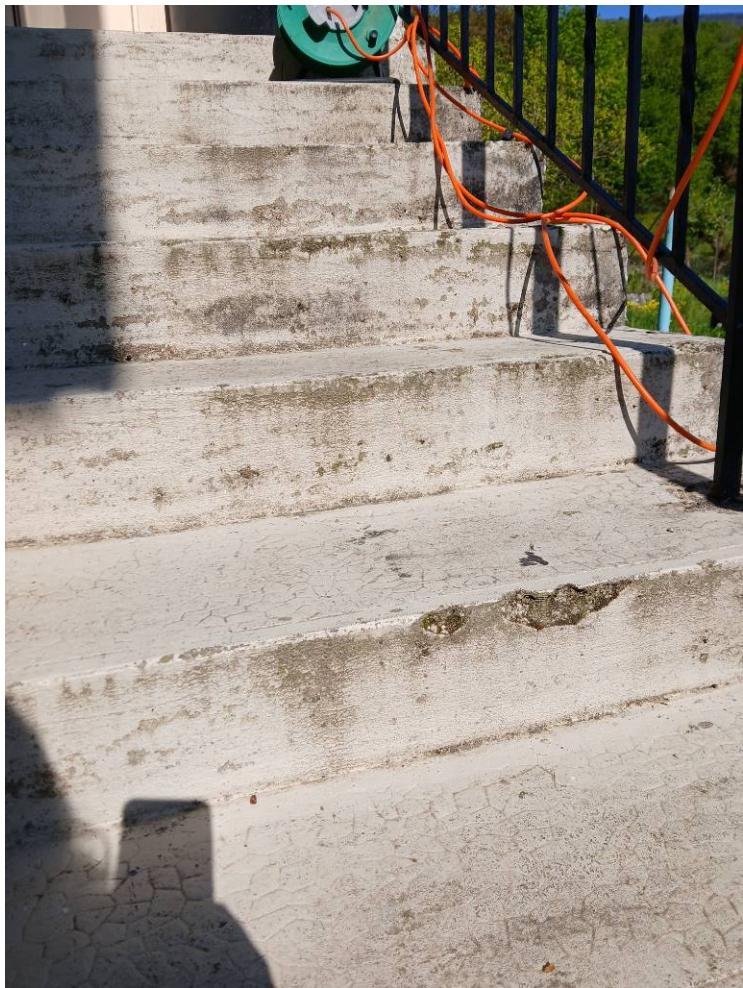
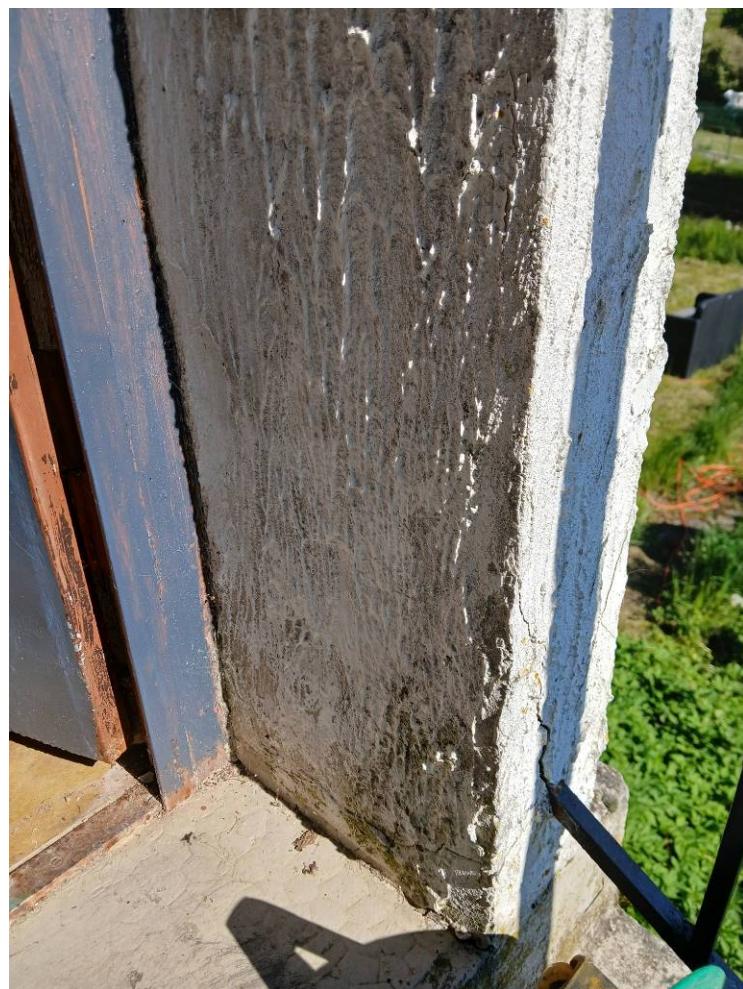
Je constate que certaines des marches de l'escalier sont en mauvais état.

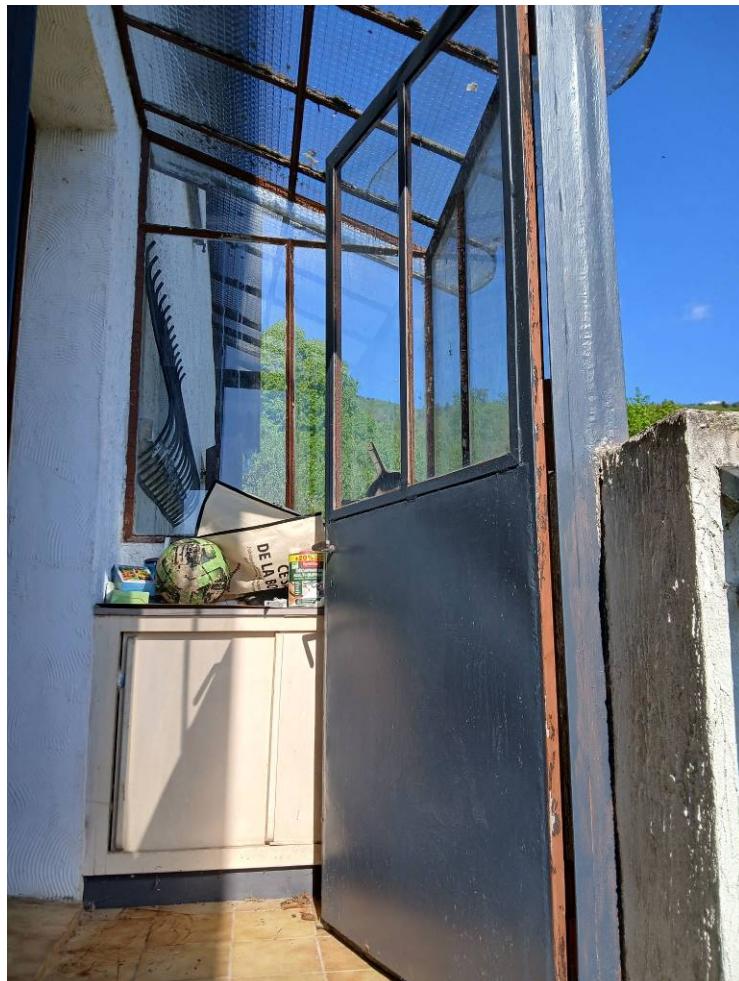
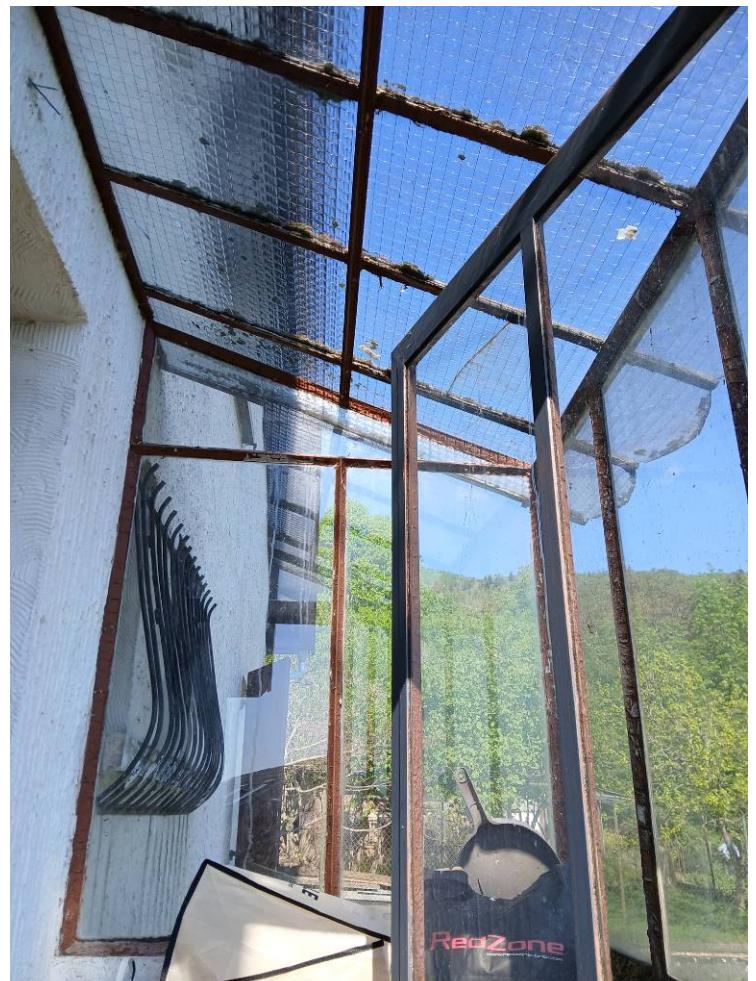
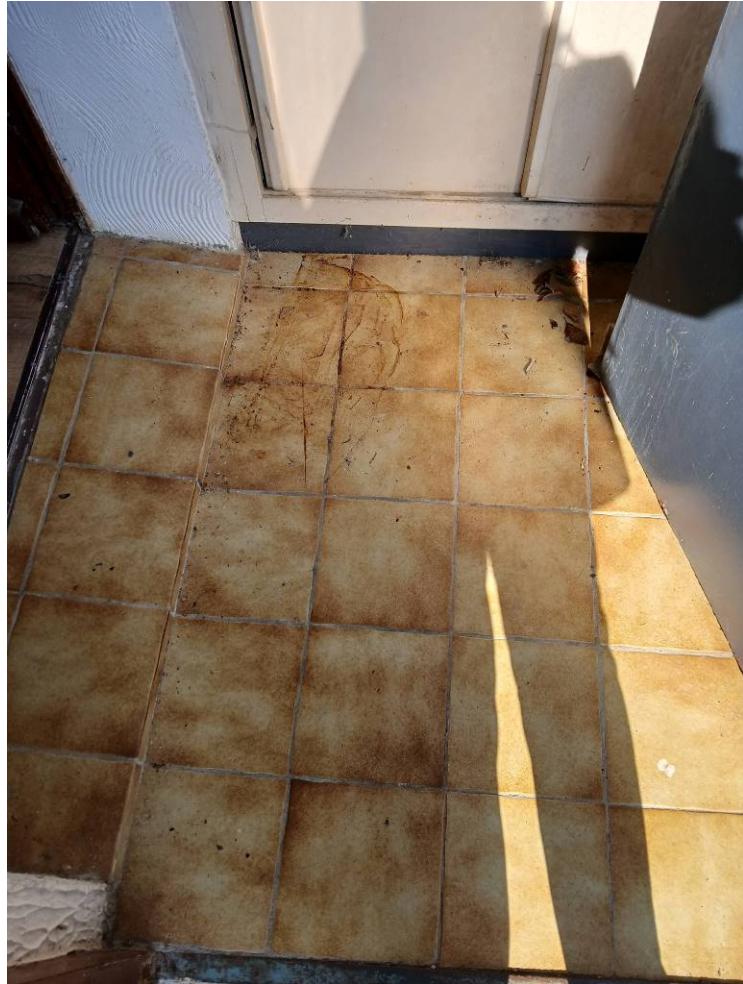
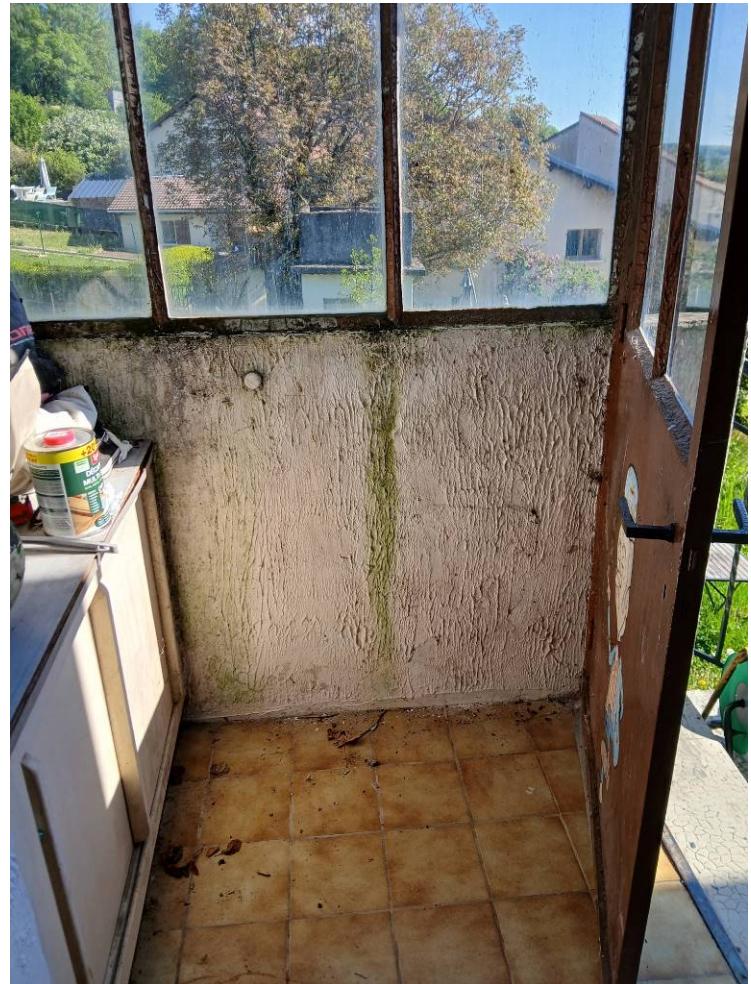
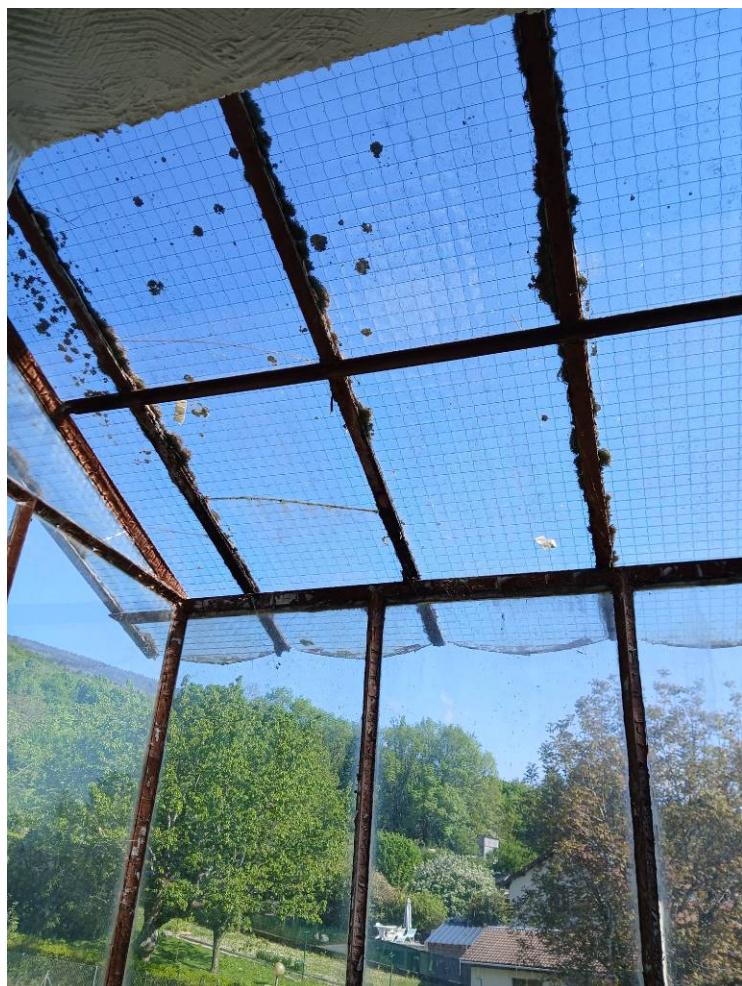
Je relève la présence d'une première porte métallique comportant des points de rouille, permettant l'accès à un sas d'entrée.

Dans le sas, je constate la présence d'un sol carrelé sale.

Les murs comportent des traces.
