PROCES VERBAL DE CONSTAT

M'être rendue ce jour, mercredi 30 avril 2025, à partir de 10h00, au 472 rue Pierre Malfant à FARGES (01550)

L'ensemble immobilier correspondant à une maison d'habitation mitoyenne avec sous-sol outre terrain attenant, situé sur le territoire de la commune de FARGES (01550), 472 rue Pierre Malfant figurant au cadastre de ladite ville sous les références suivantes :

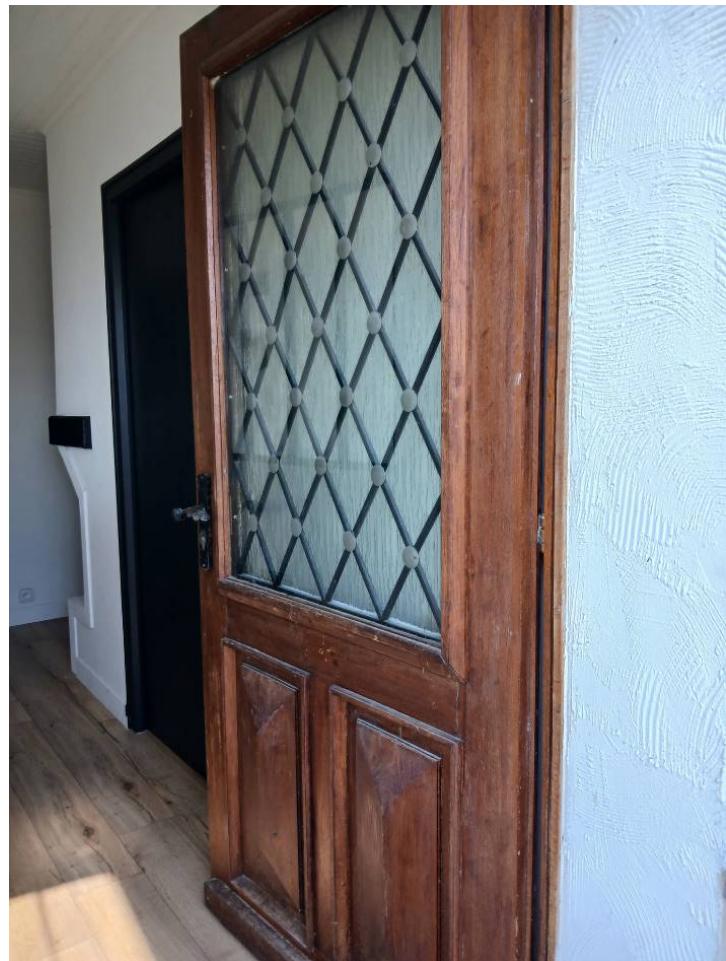
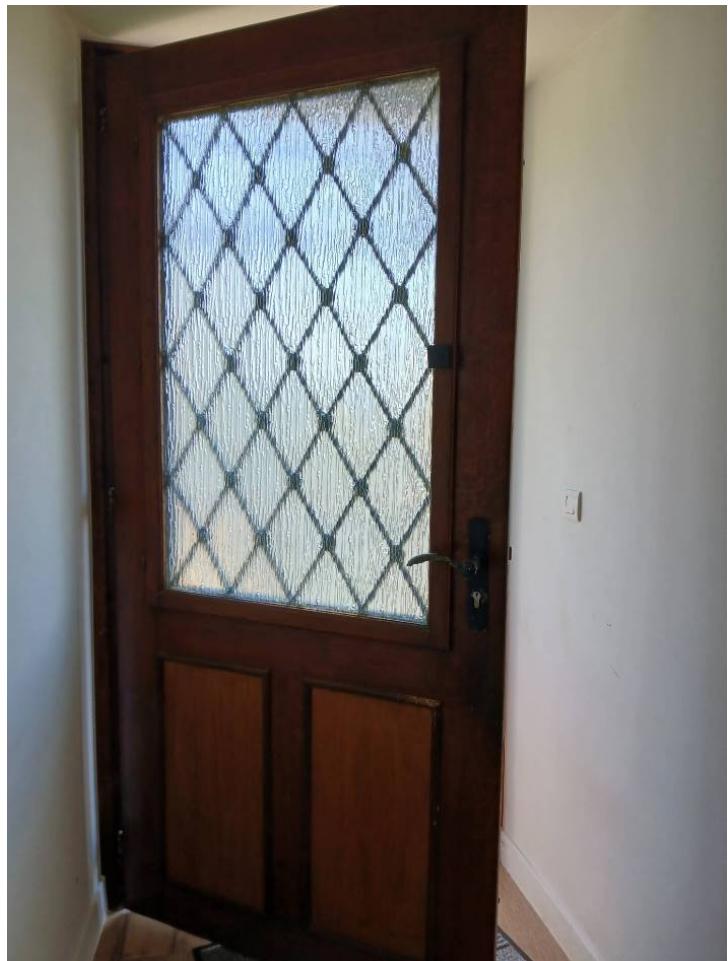
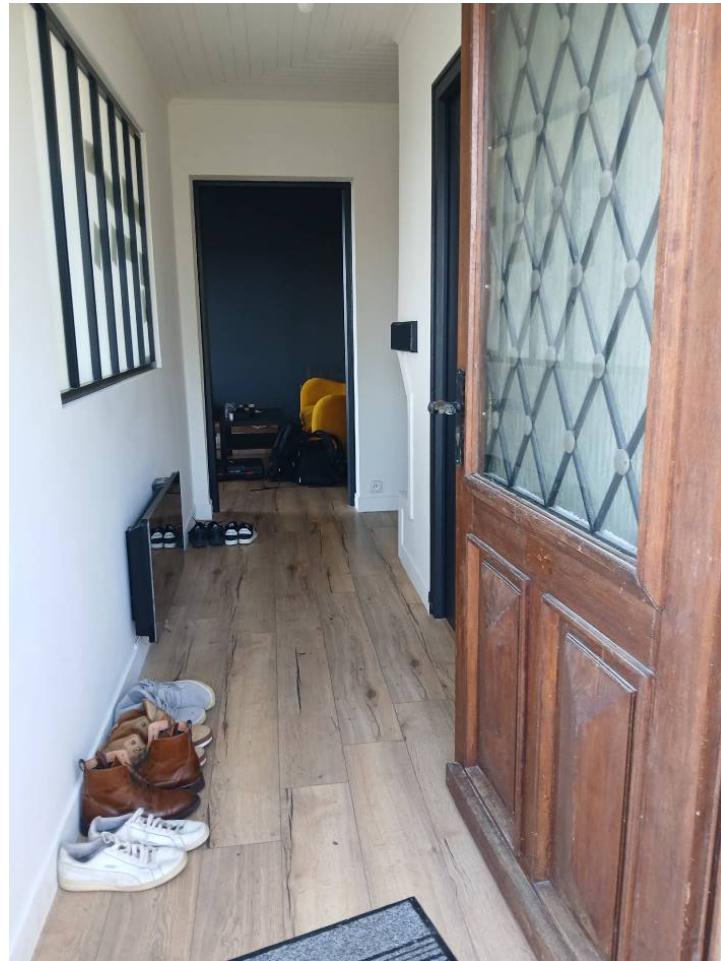
Je constate la présence d'une porte d'entrée en bois avec vitrage.

Matériaux	Etat
Sol	Imitation parquet	Bon
Murs	Peinture blanche	Sale
Plafond	Lambris peint en blanc	Bon

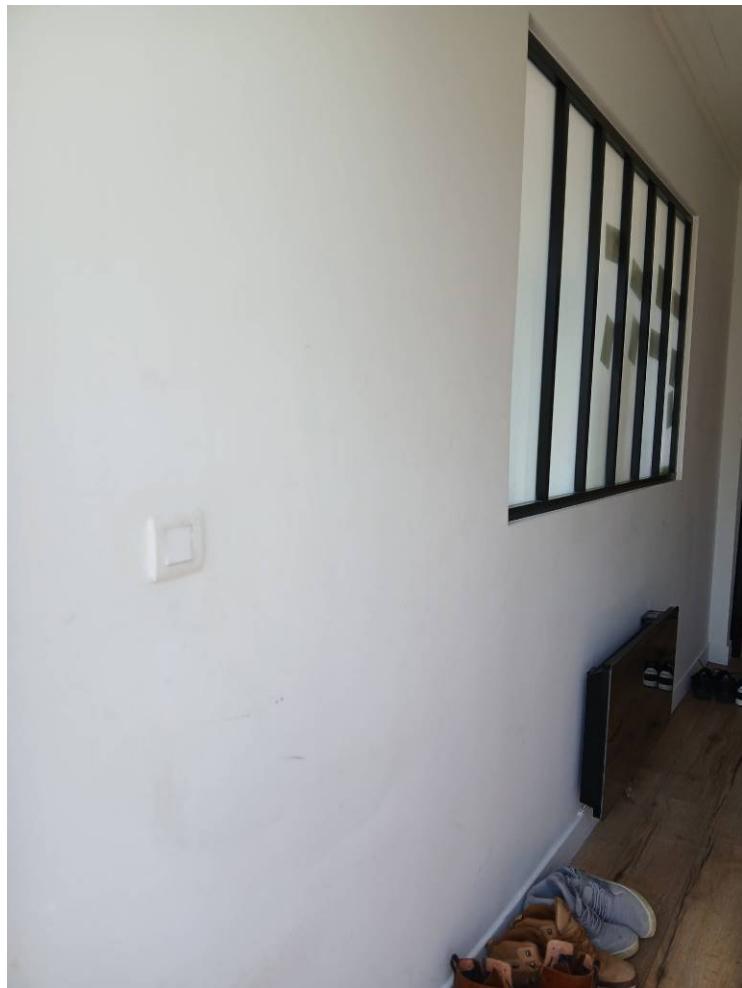
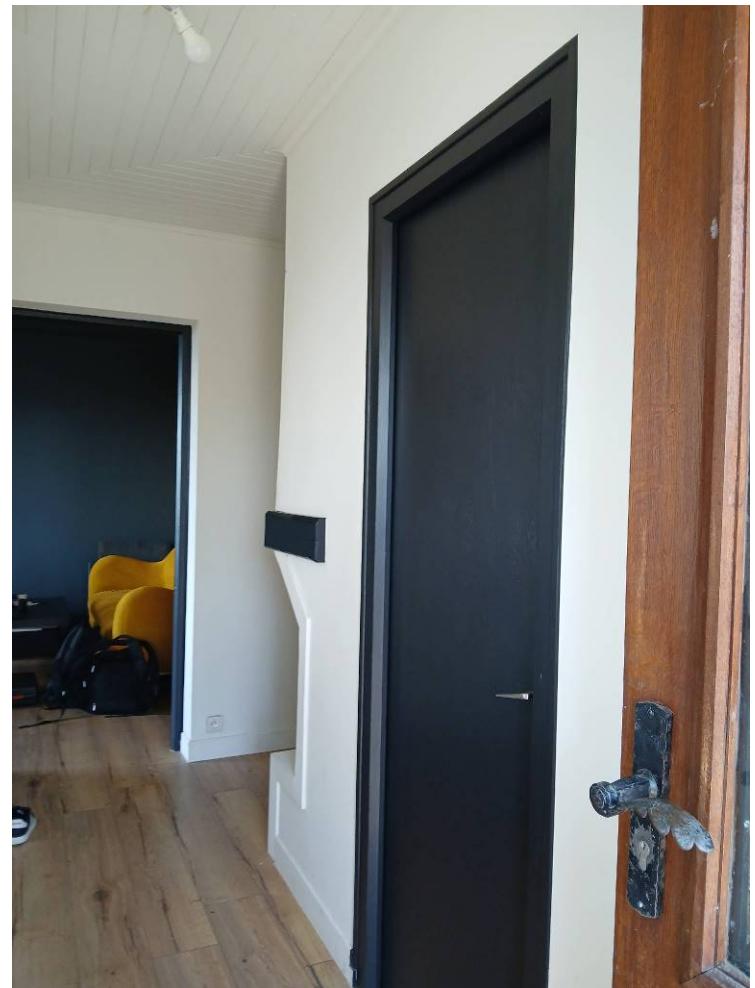
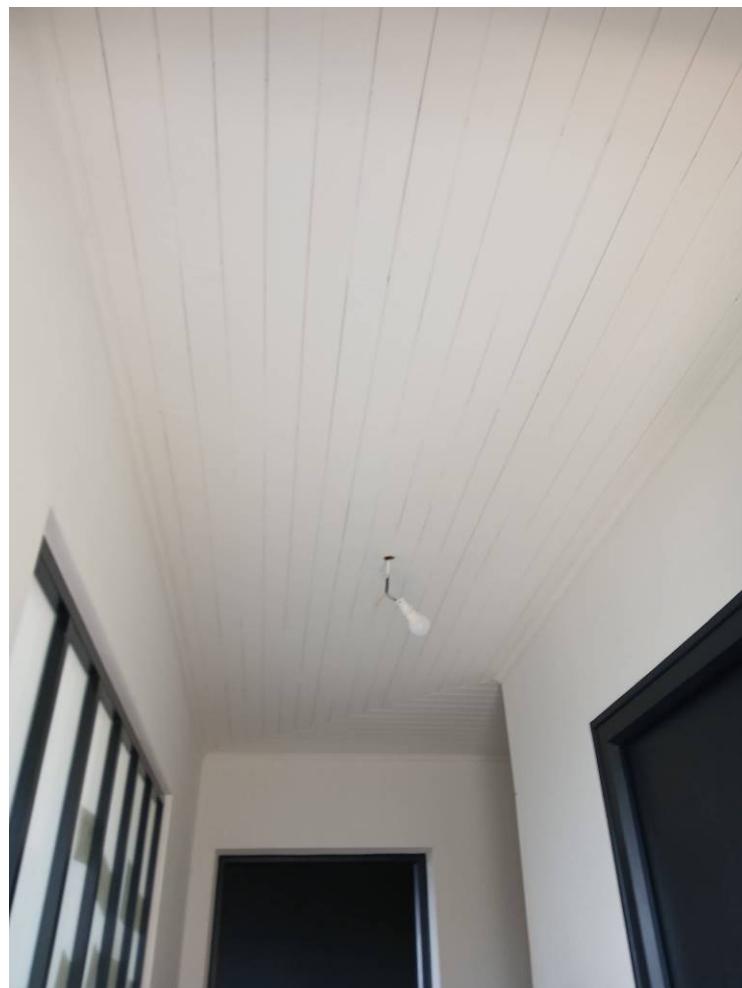
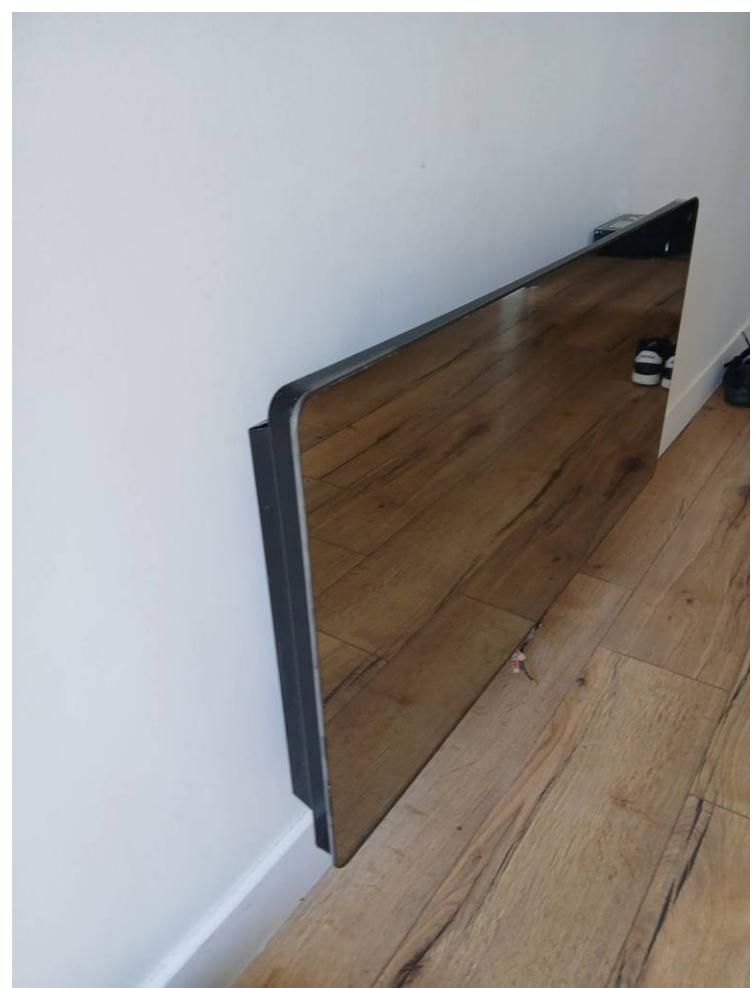
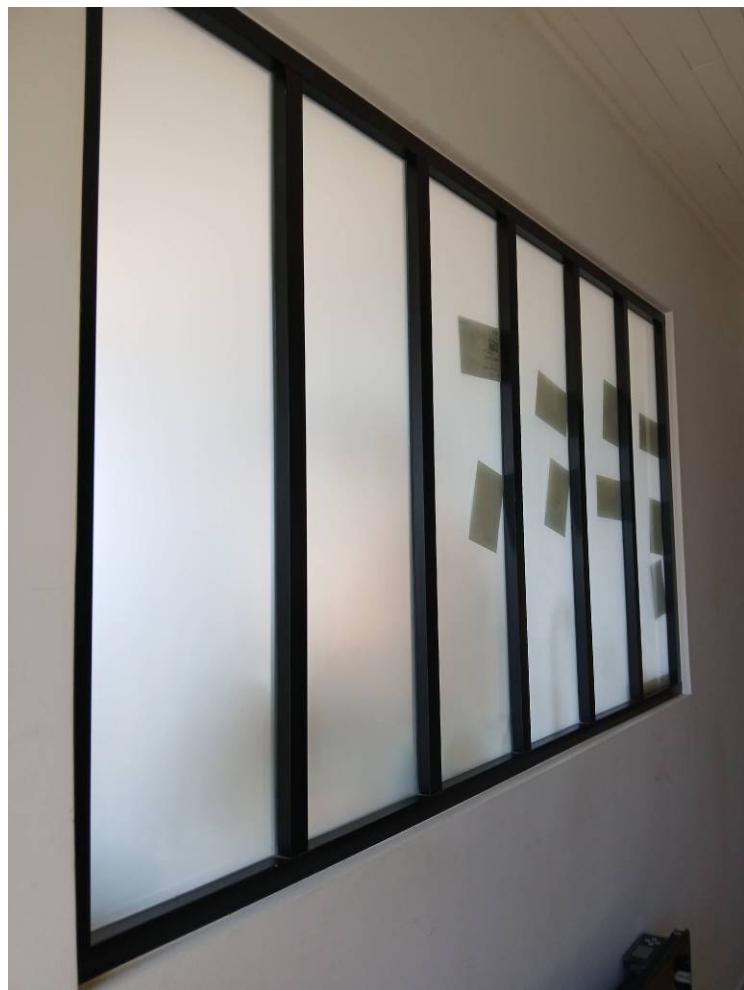
Je constate la présence d'un radiateur au mur et au-dessus la présence d'un verre dépoli donnant sur la cuisine.

Je relève sur la droite du couloir, la présence d'une porte en bois donnant accès au WC.

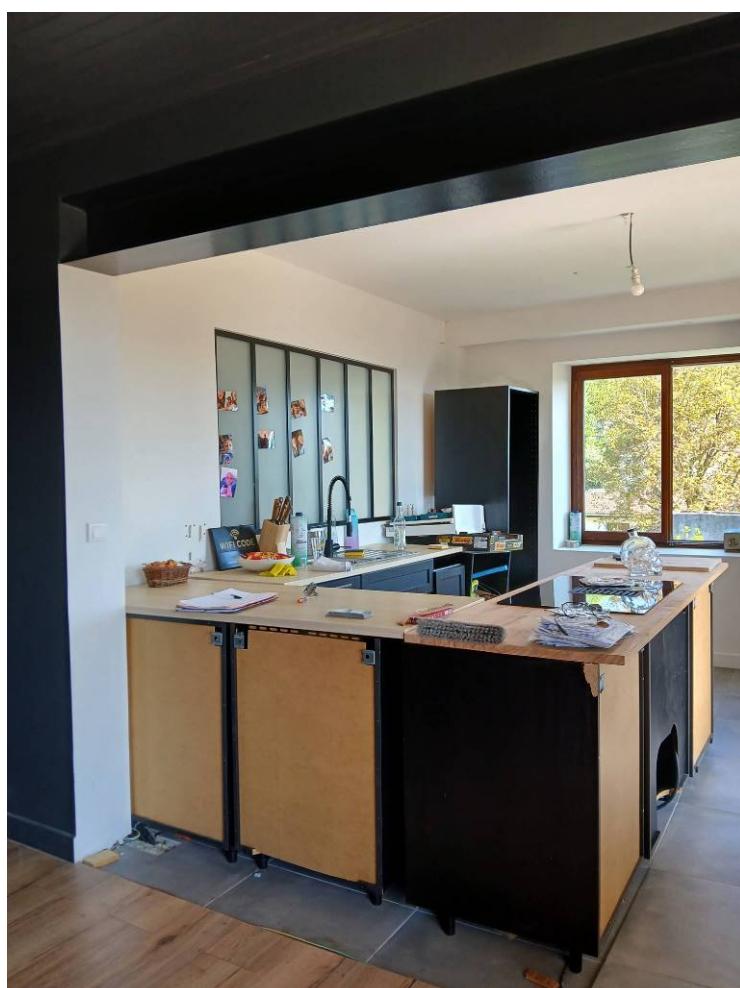
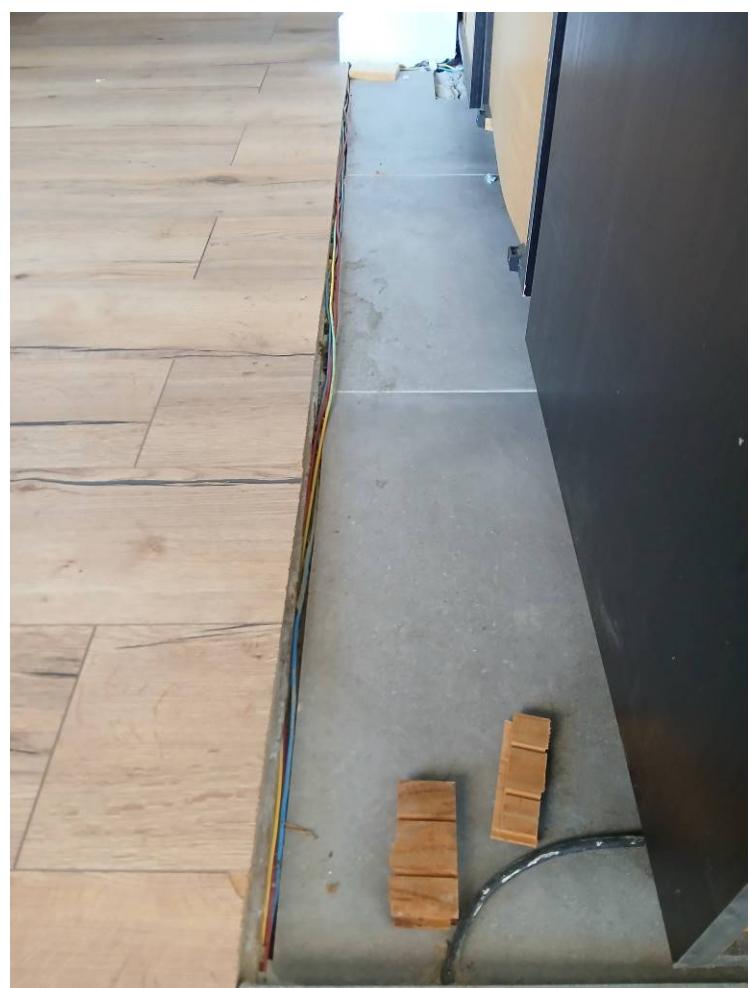
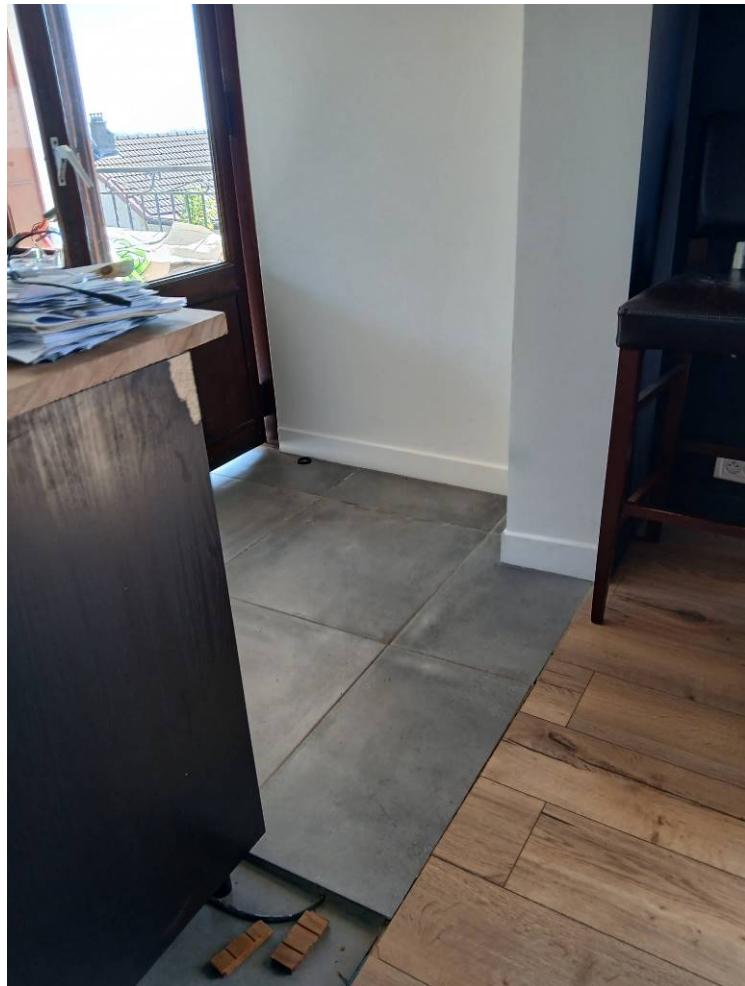
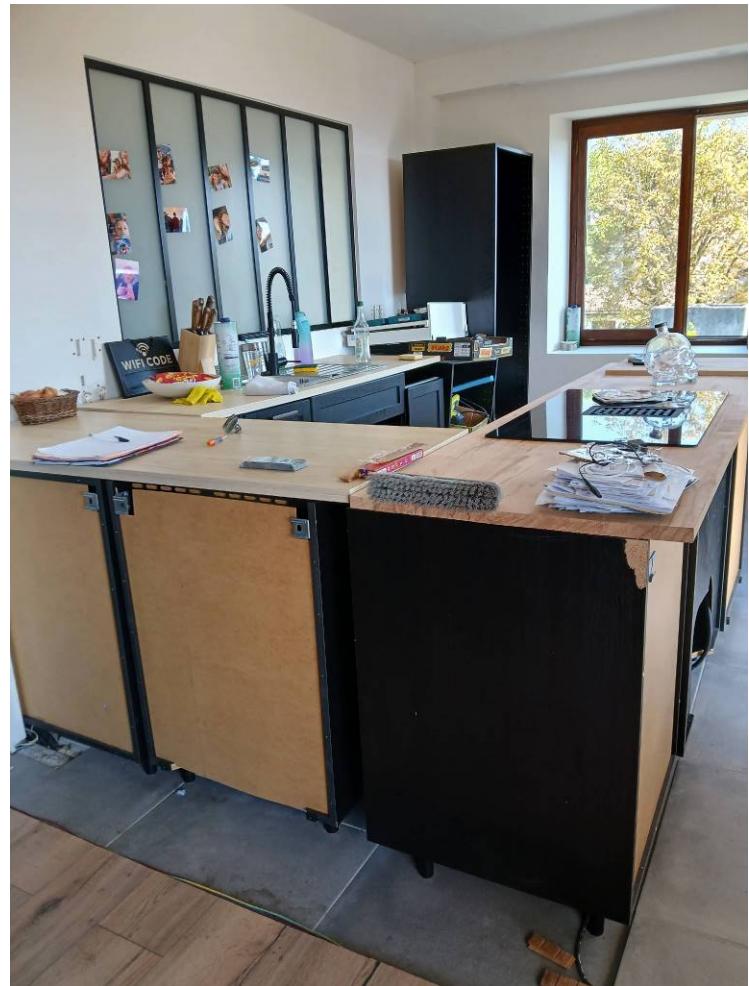
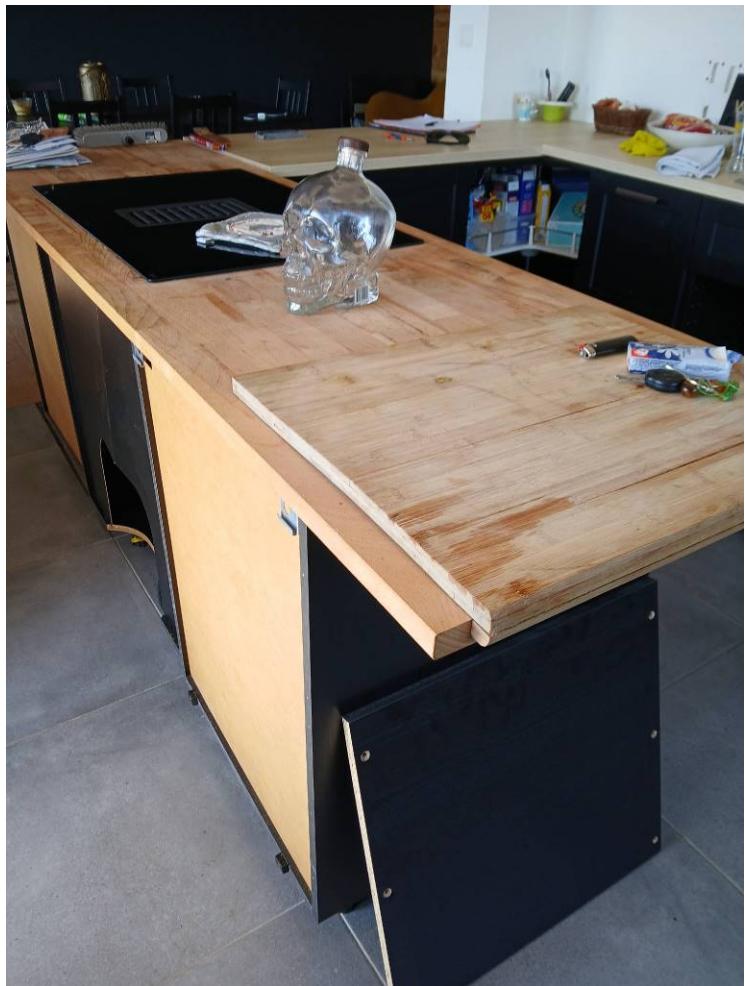
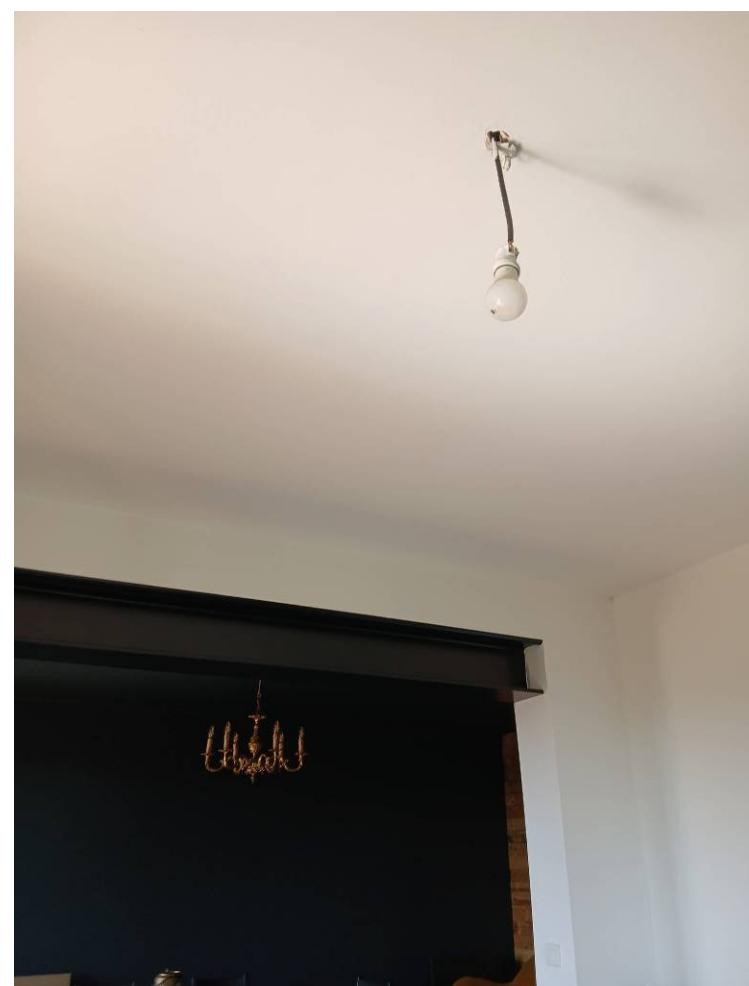
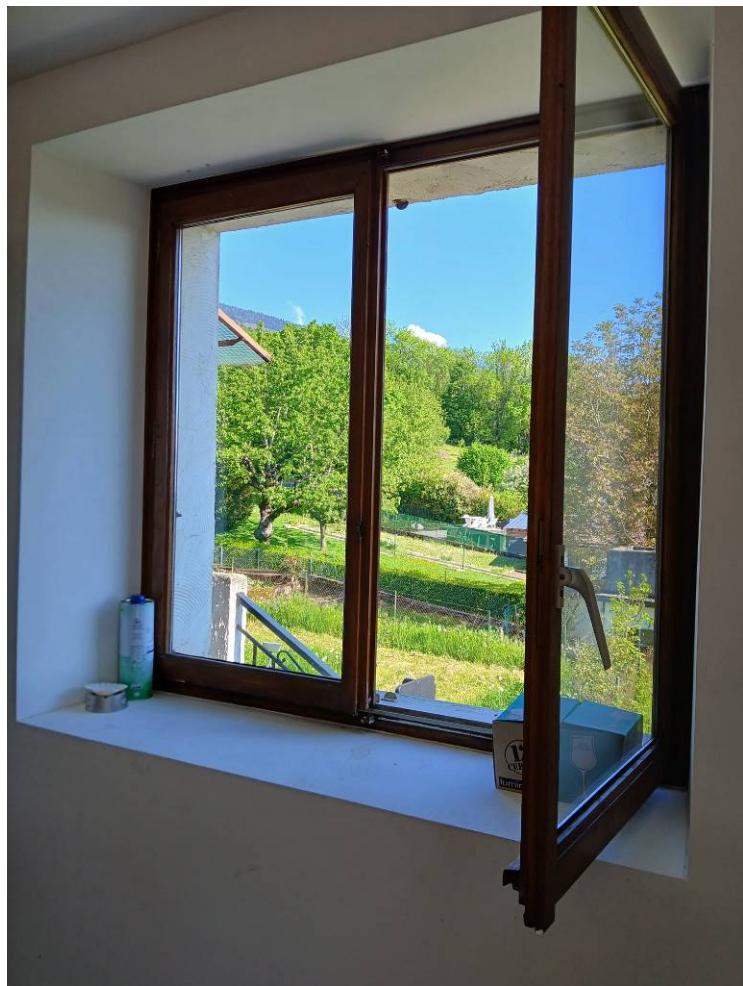
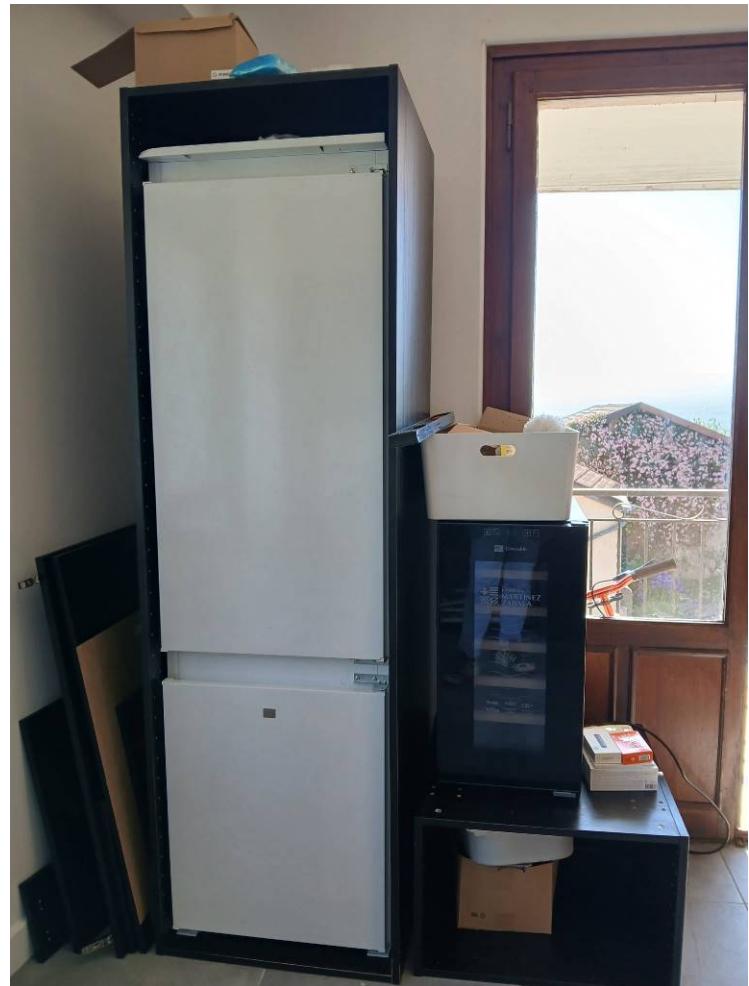
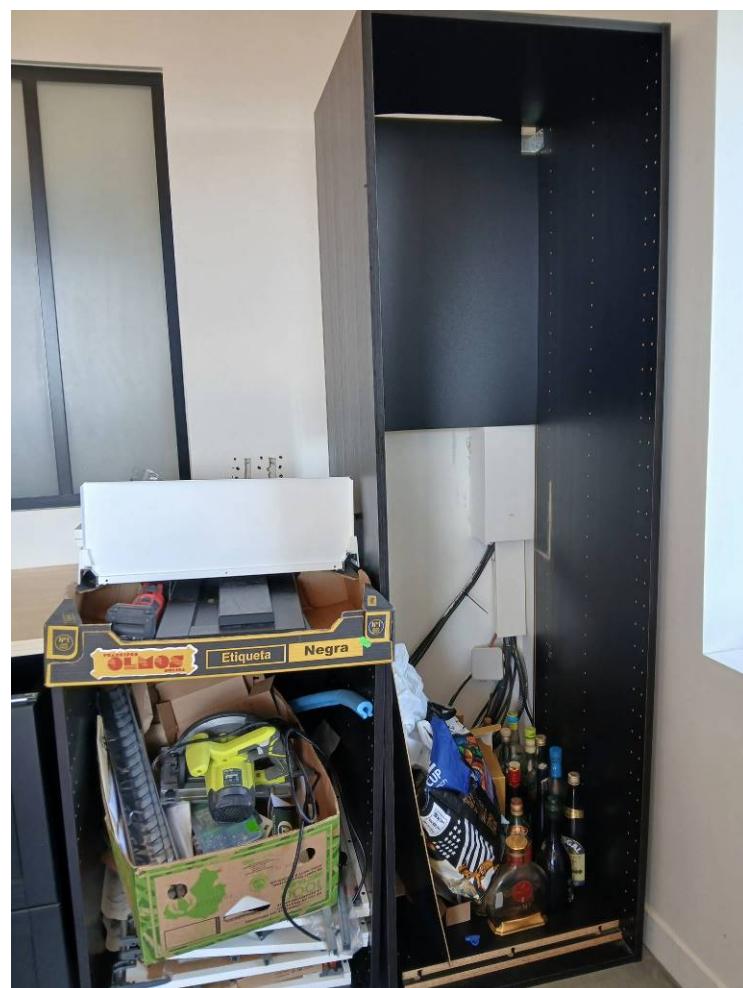
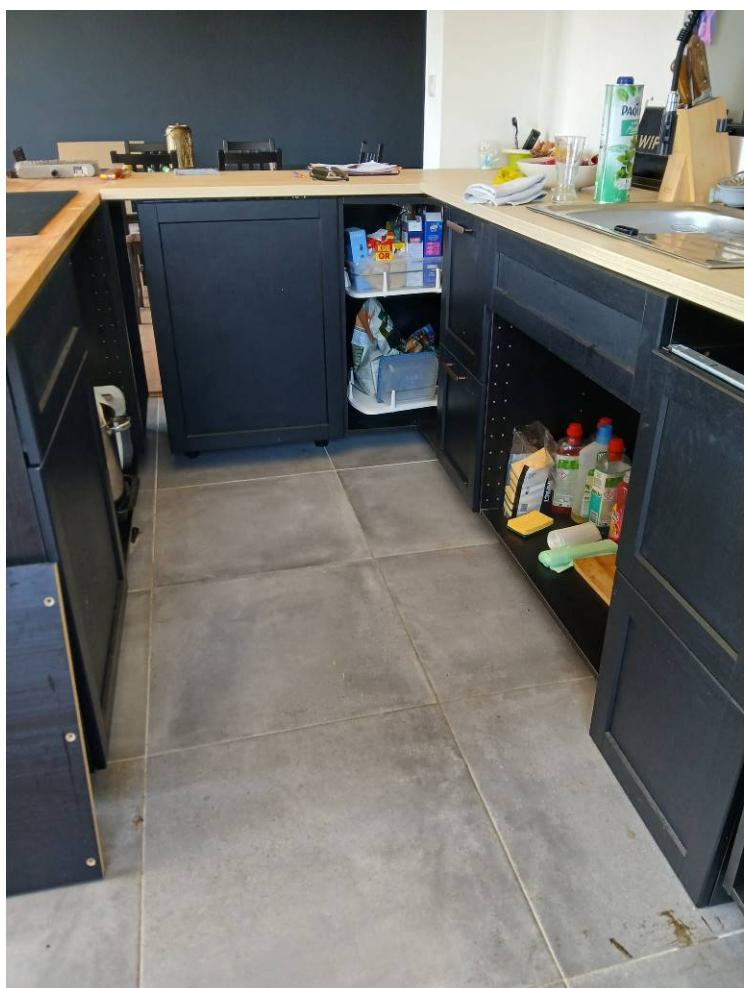
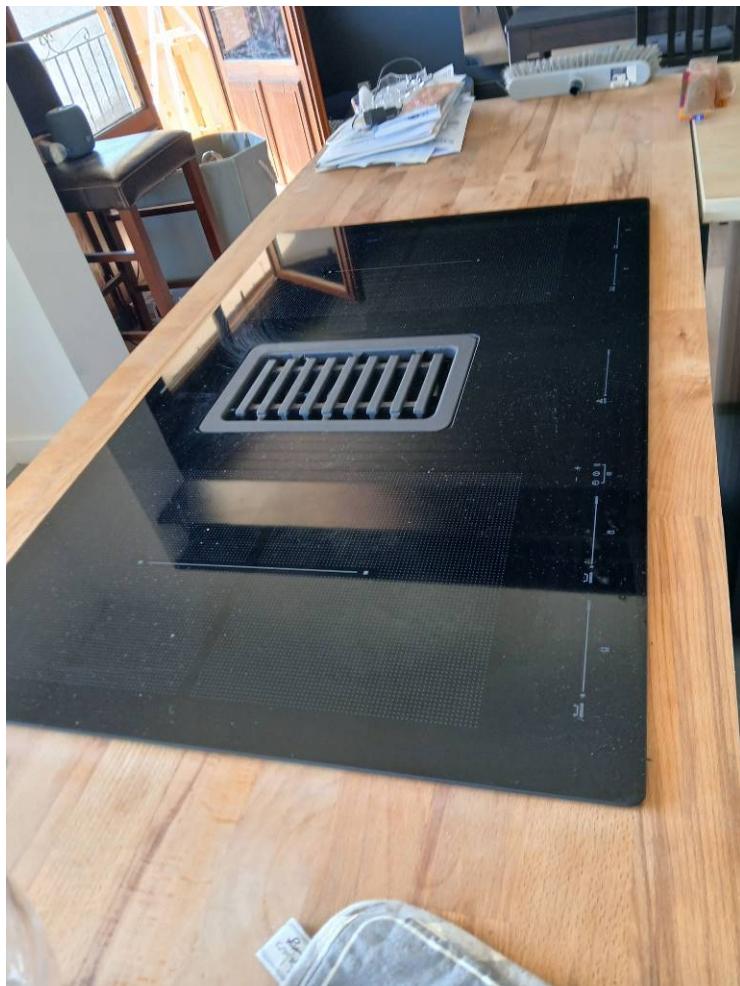
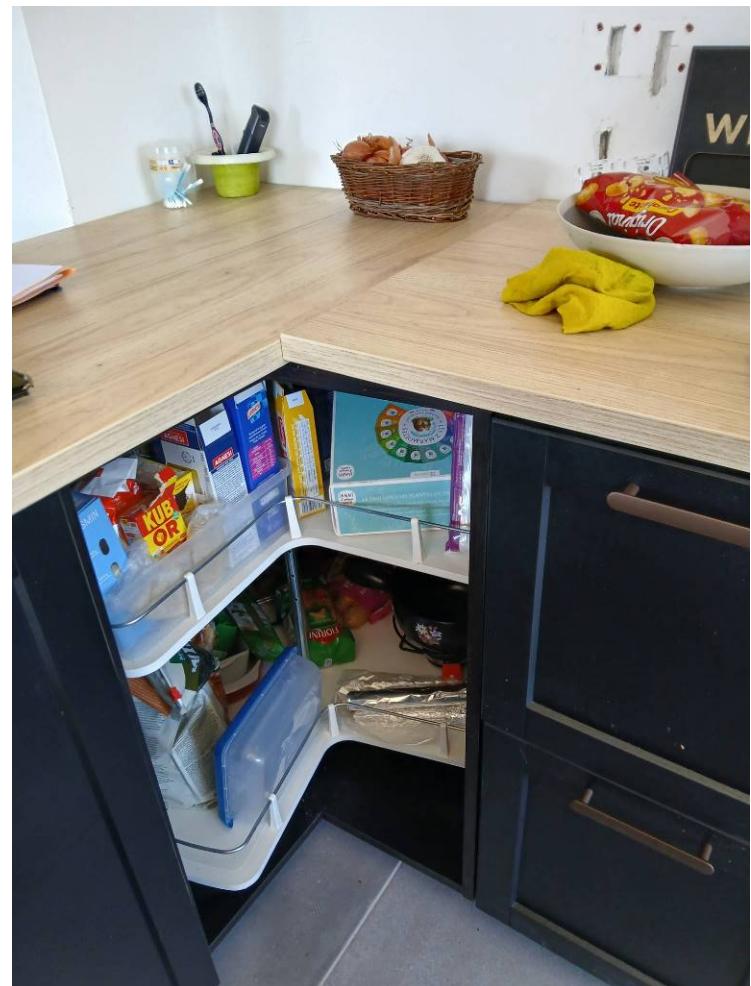
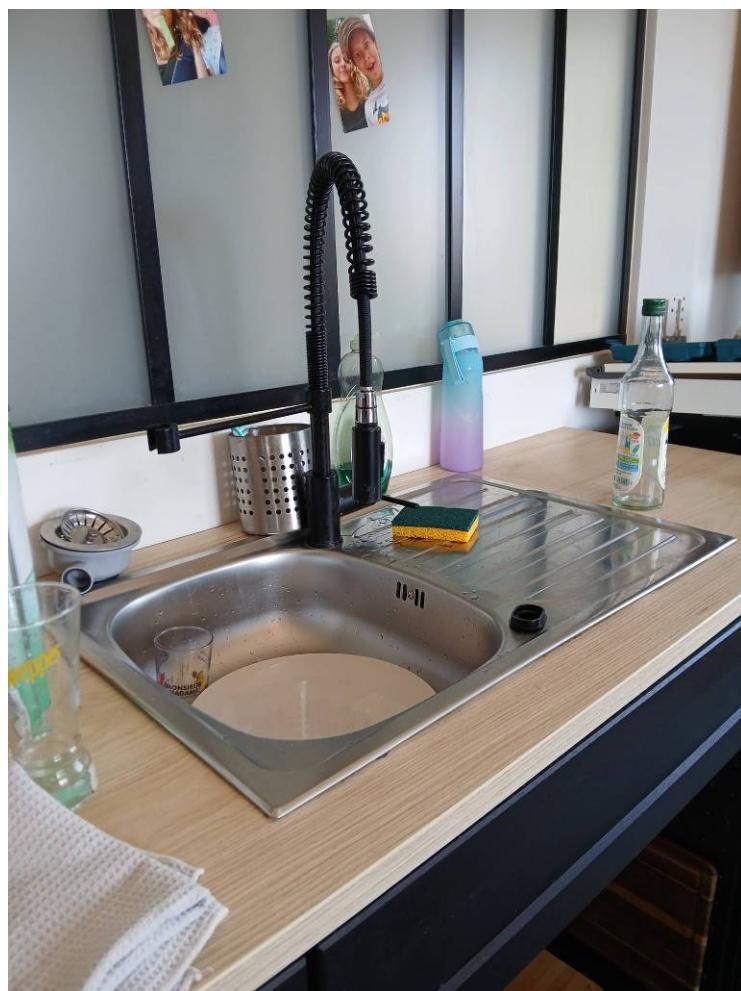
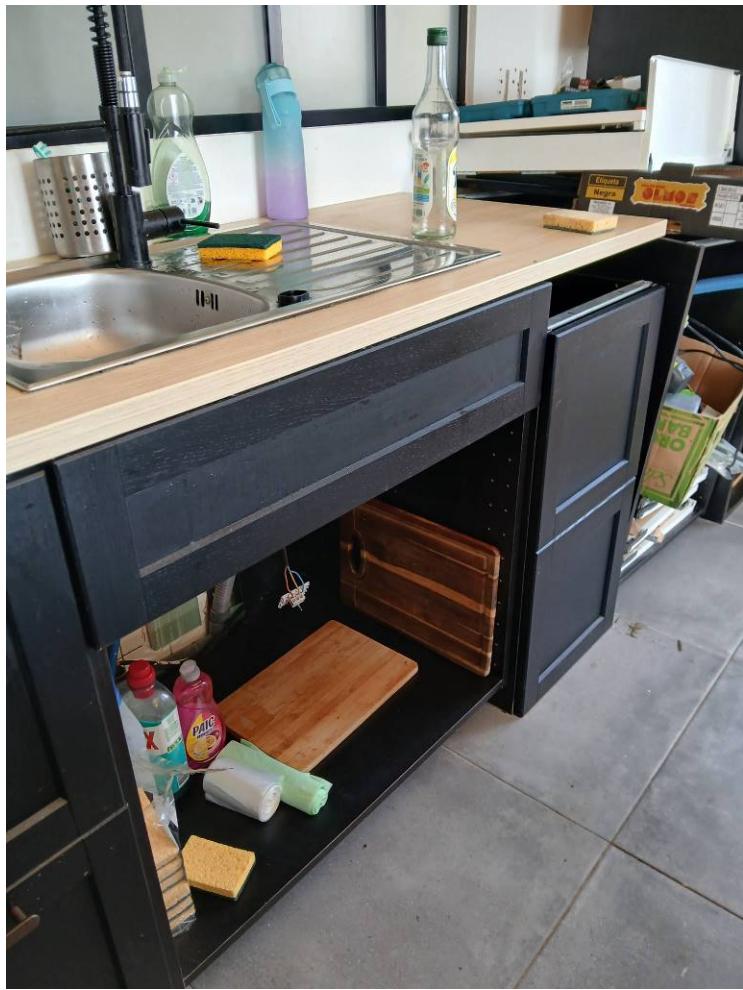
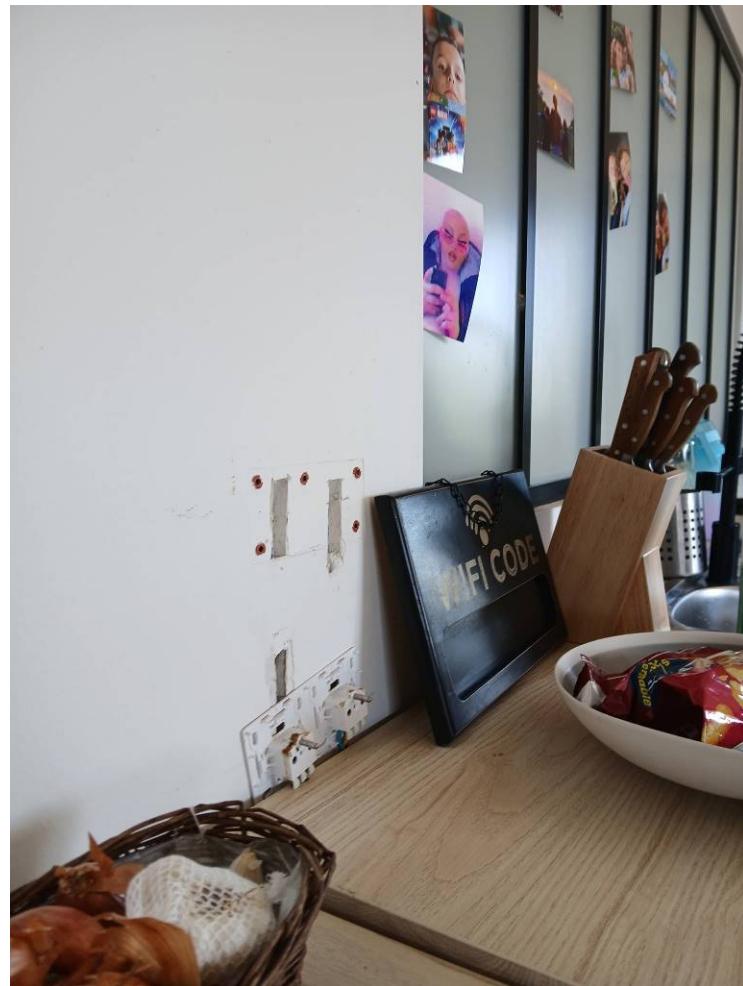
- **Cuisine n°2 (1^{er} étage)**

Matériaux	Etat
Sol	Carrelage	Bon
Murs	Peinture blanche	Tachée
Plafond	Peinture blanche	Bon

Je relève la présence de meubles de cuisine et l'absence de panneaux de finitions à l'arrière de ces derniers.

Je constate que les portes des meubles de cuisine ne sont pas présentes.

Je constate la présence de trous dans l'un des murs à proximité des vitrages donnant sur le couloir de l'entrée.

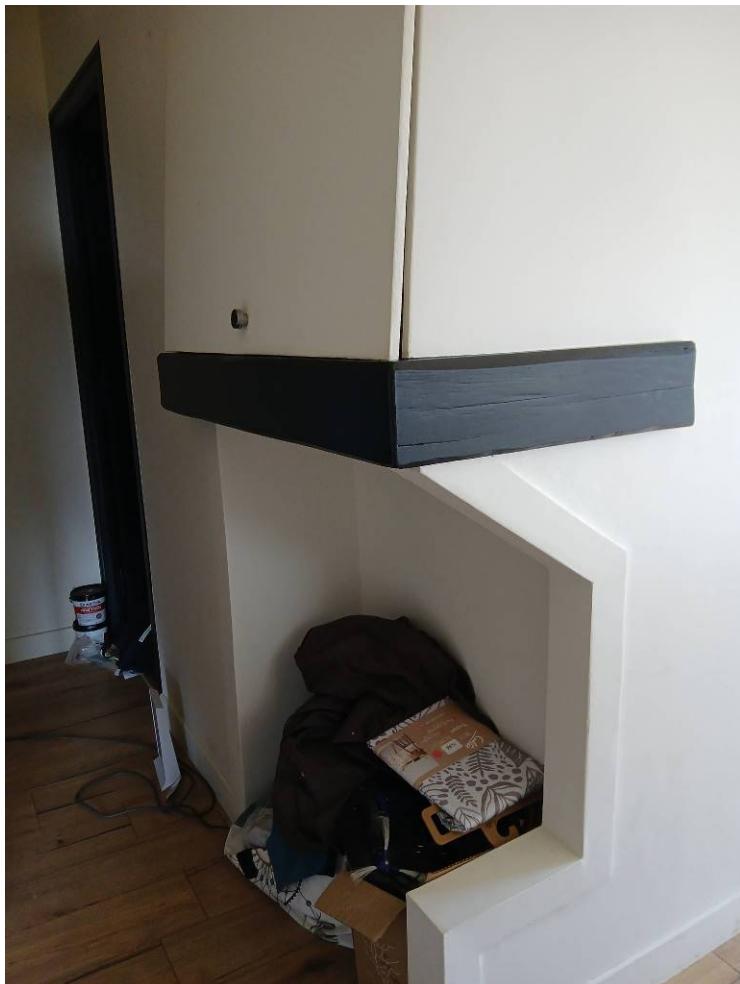
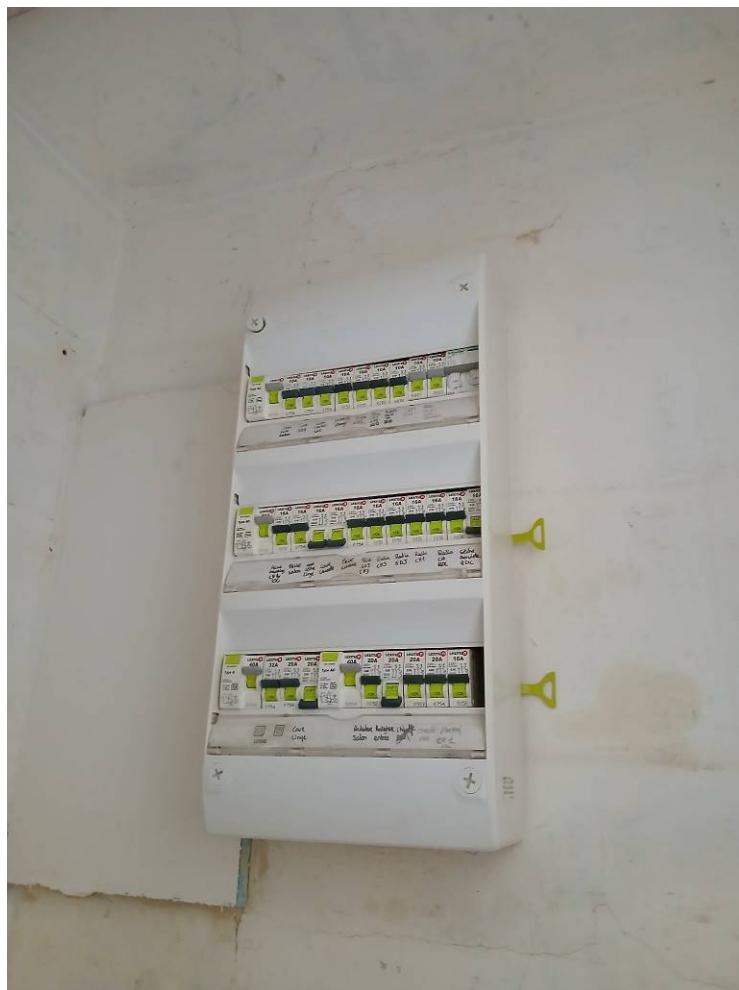
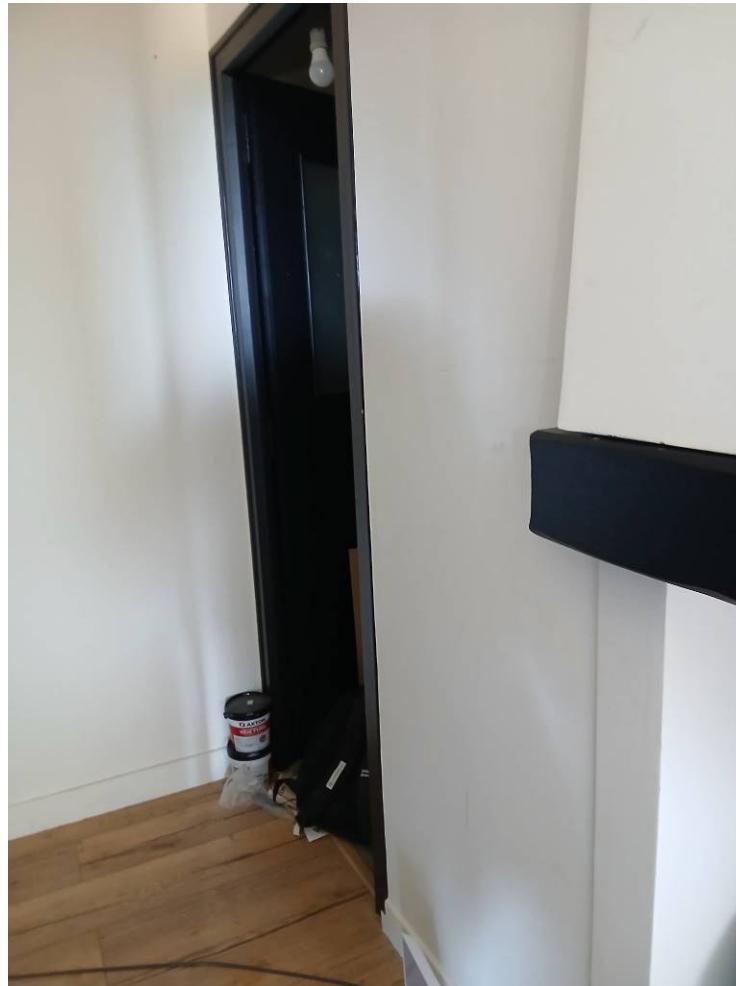
- Entrée/dégagement

Matériaux	Etat
Sol	Imitation parquet	Bon
Murs	Peinture blanche	Tachée
Plafond	Lambris peint en blanc	Bon

Les murs comportent des traces.

Une prise électrique n'est pas emboîtée au mur.
