PROCES VERBAL DE CONSTAT

M'être rendue ce jour, mercredi 30 avril 2025, à partir de 10h00, au 472 rue Pierre Malfant à FARGES (01550)

L'ensemble immobilier correspondant à une maison d'habitation mitoyenne avec sous-sol outre terrain attenant, situé sur le territoire de la commune de FARGES (01550), 472 rue Pierre Malfant figurant au cadastre de ladite ville sous les références suivantes :

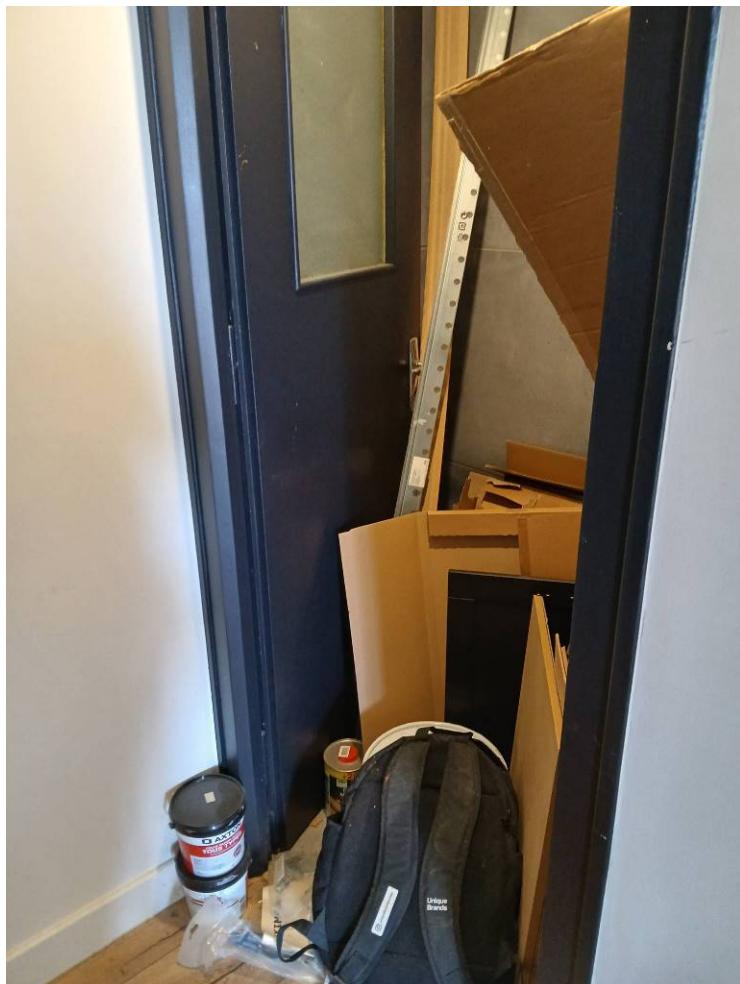
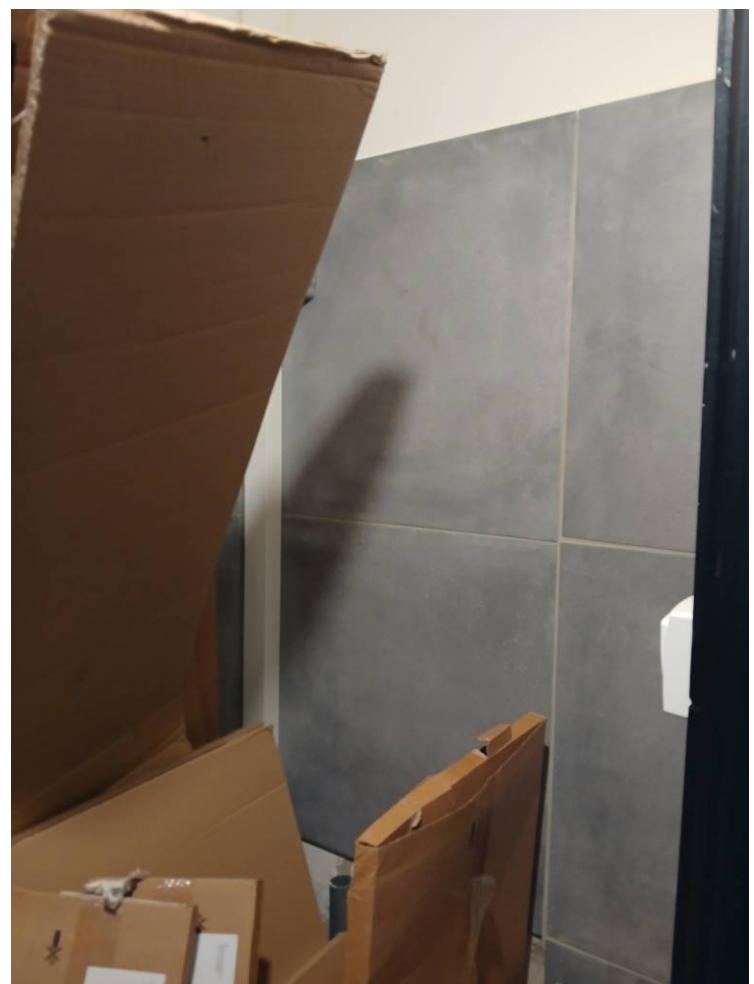
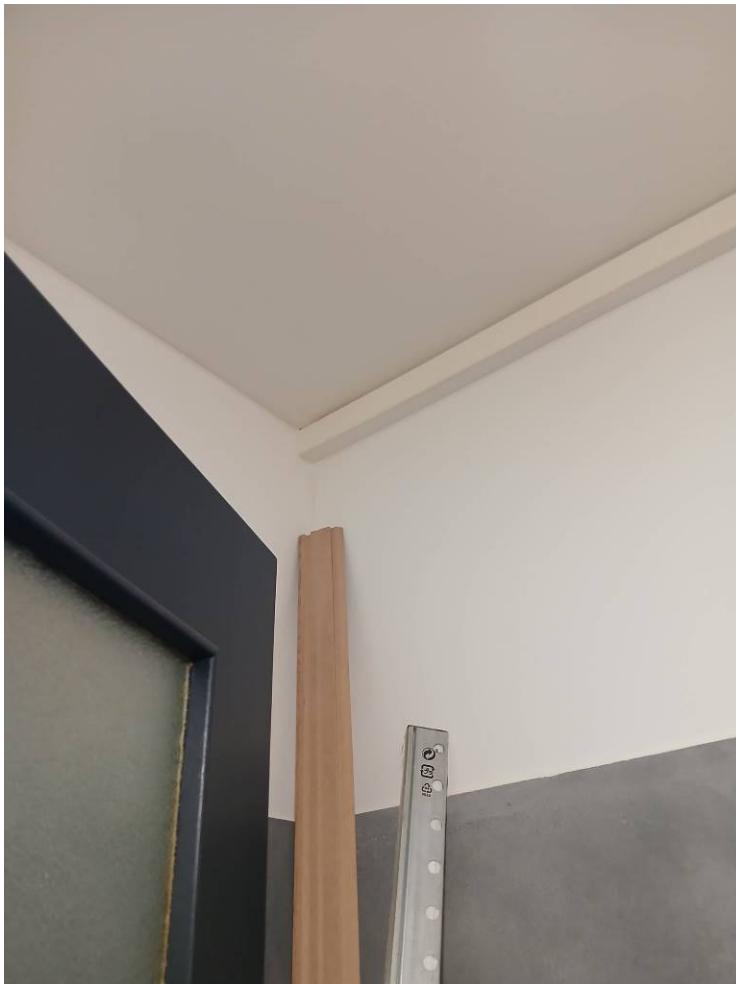
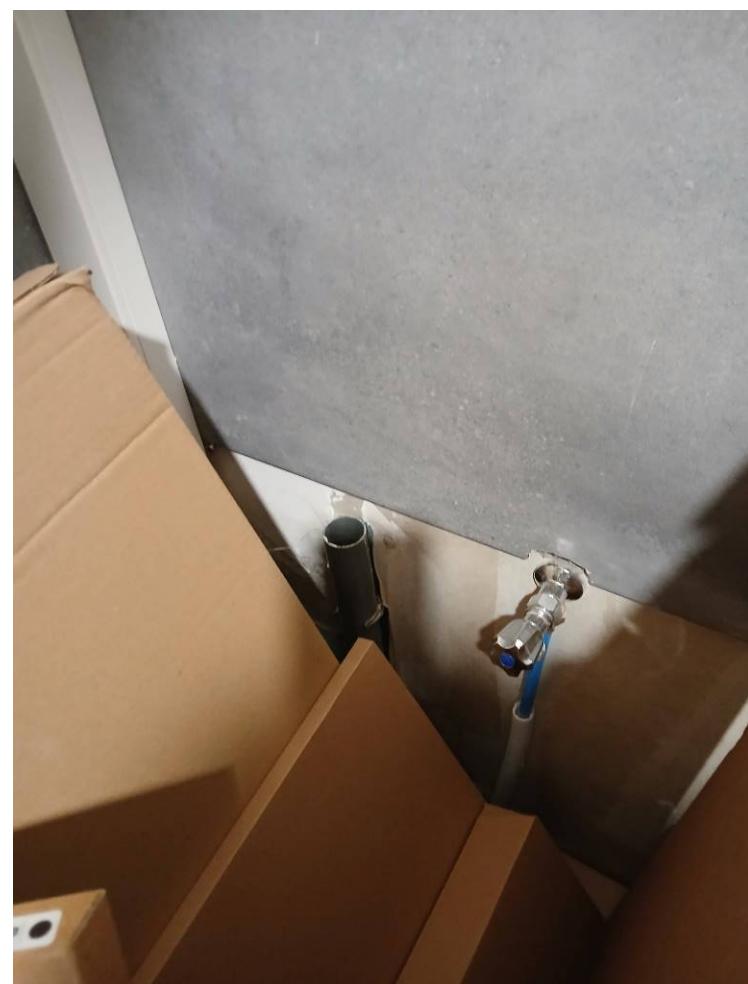
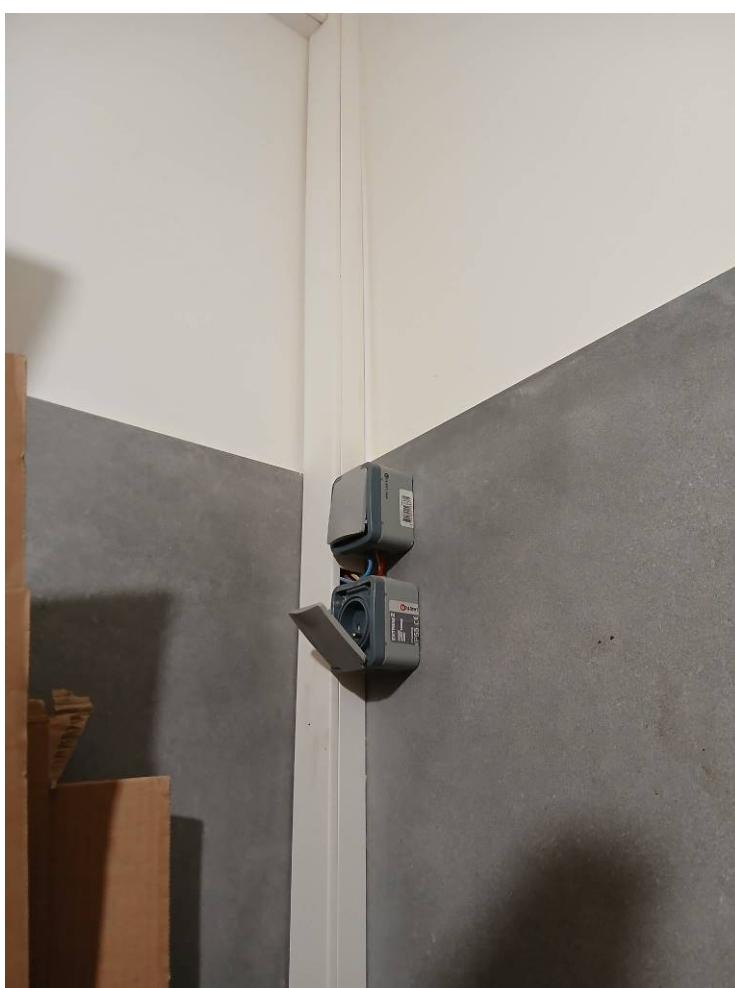
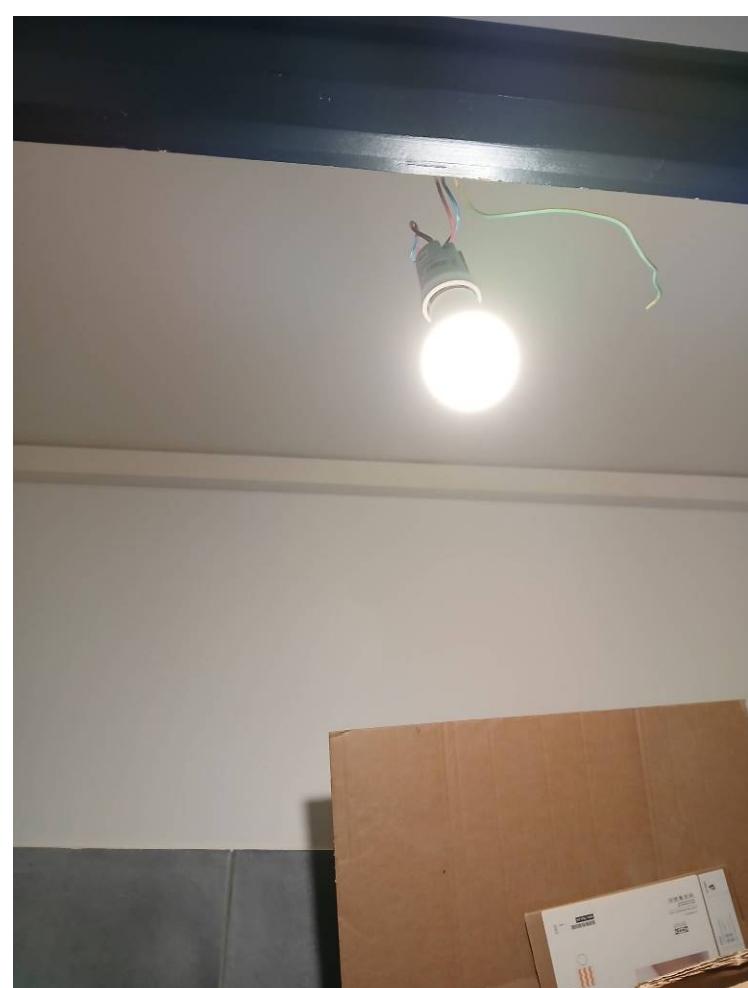
- **CAGIBI**

Je constate que cette pièce est fortement encombrée.

Je peux constater la présence d'un carrelage mural sur environ trois quart de la hauteur.

Je constate la présence d'une arrivée d'eau, d'un tuyau d'évacuation et d'une prise électrique.

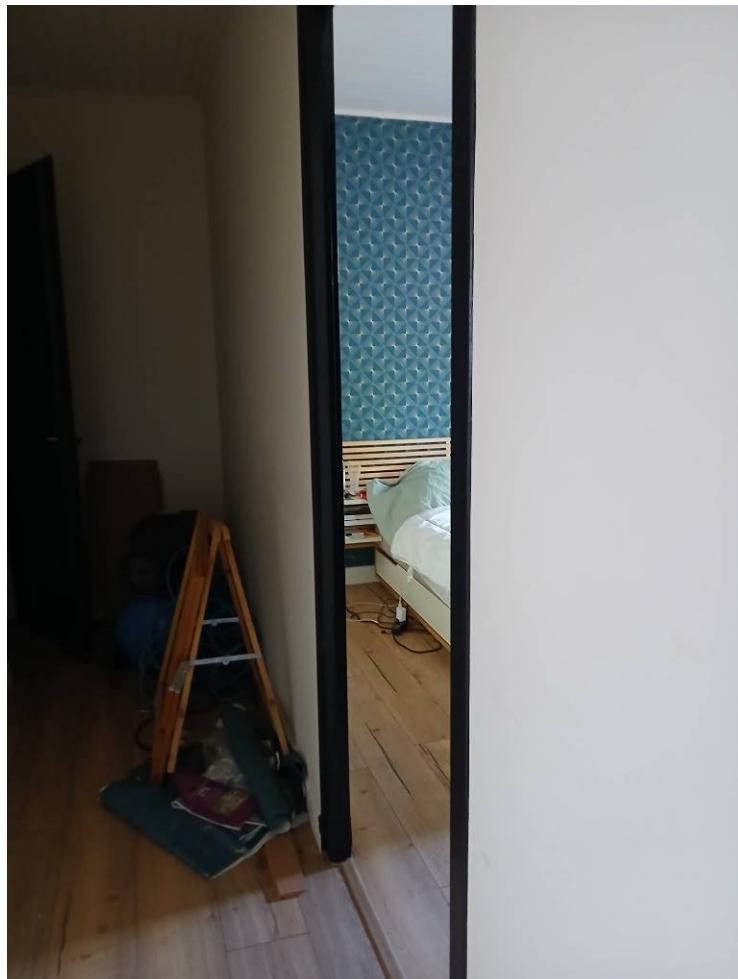
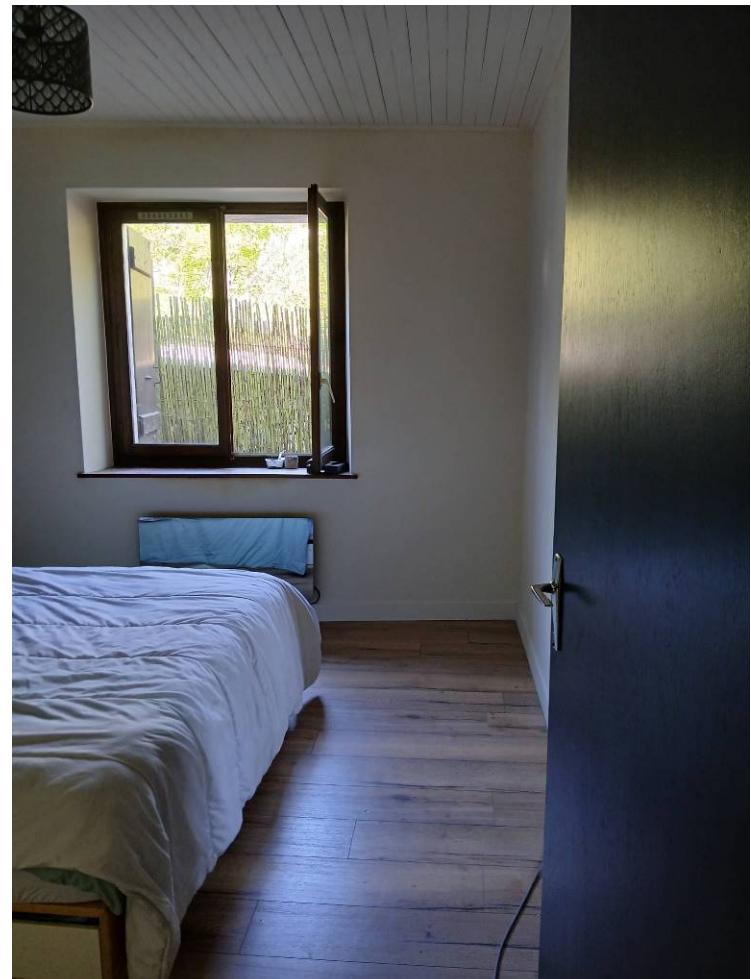
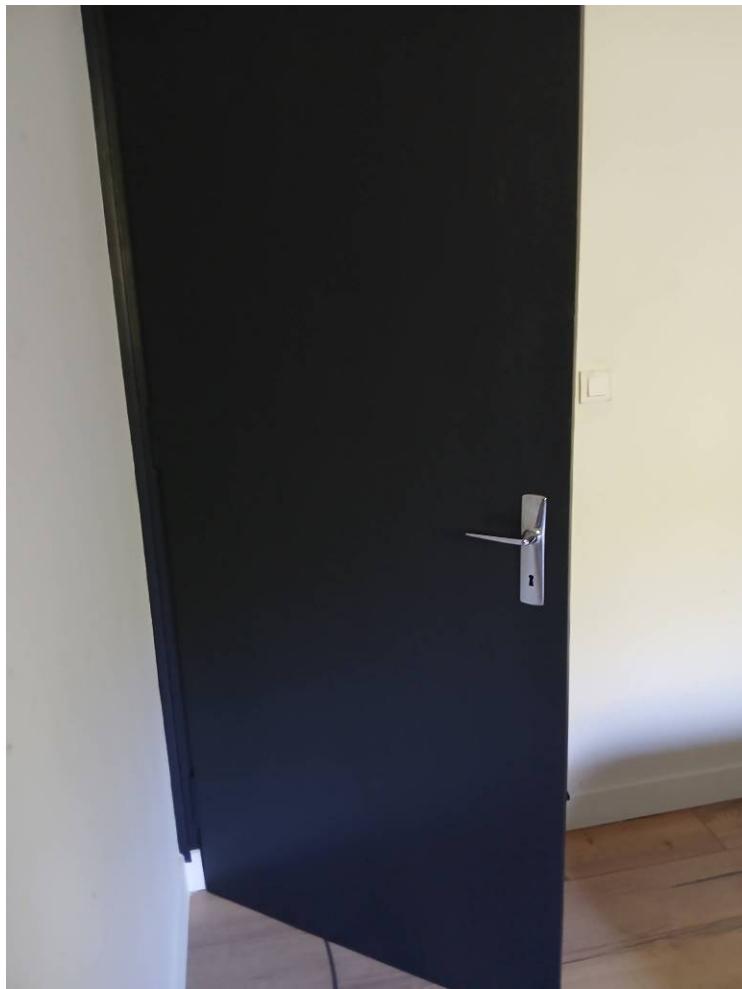
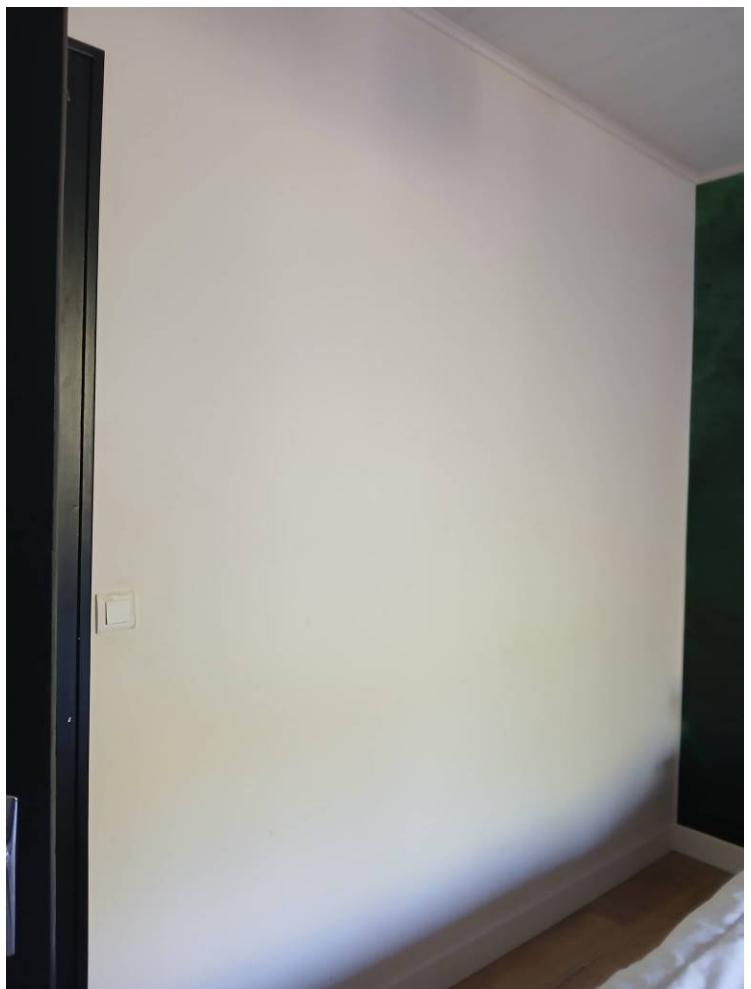
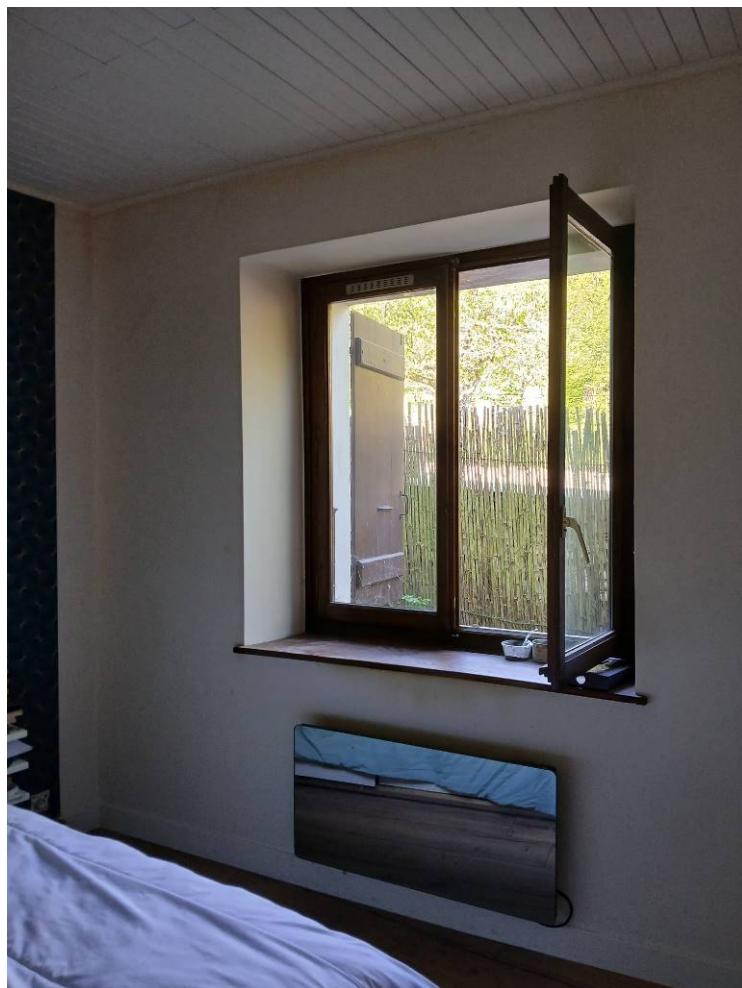
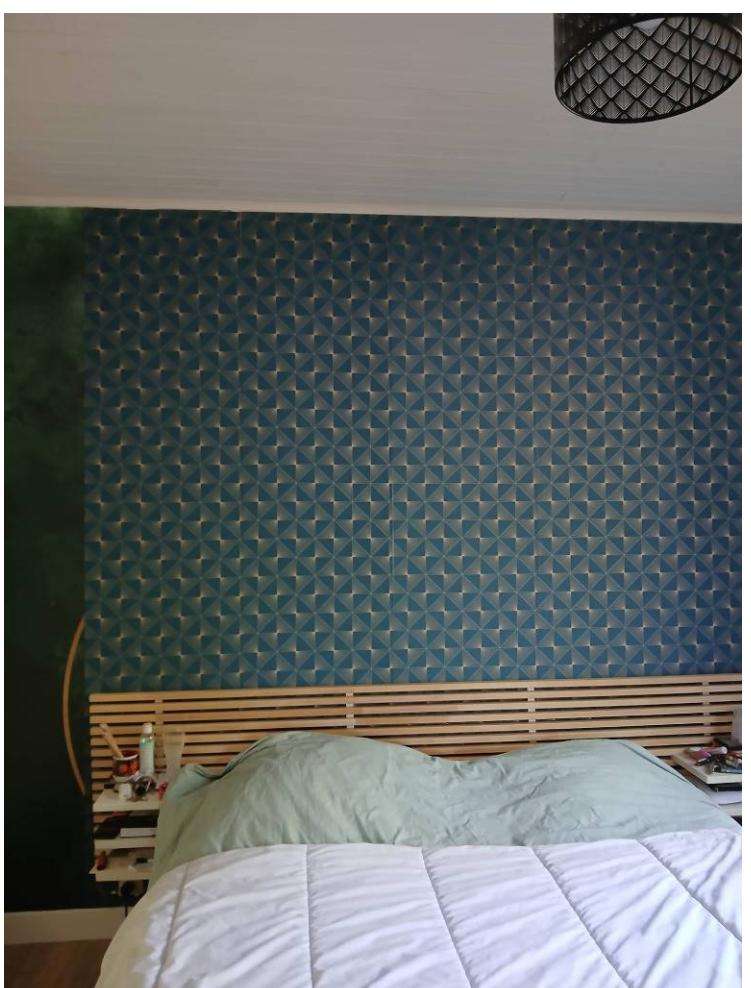
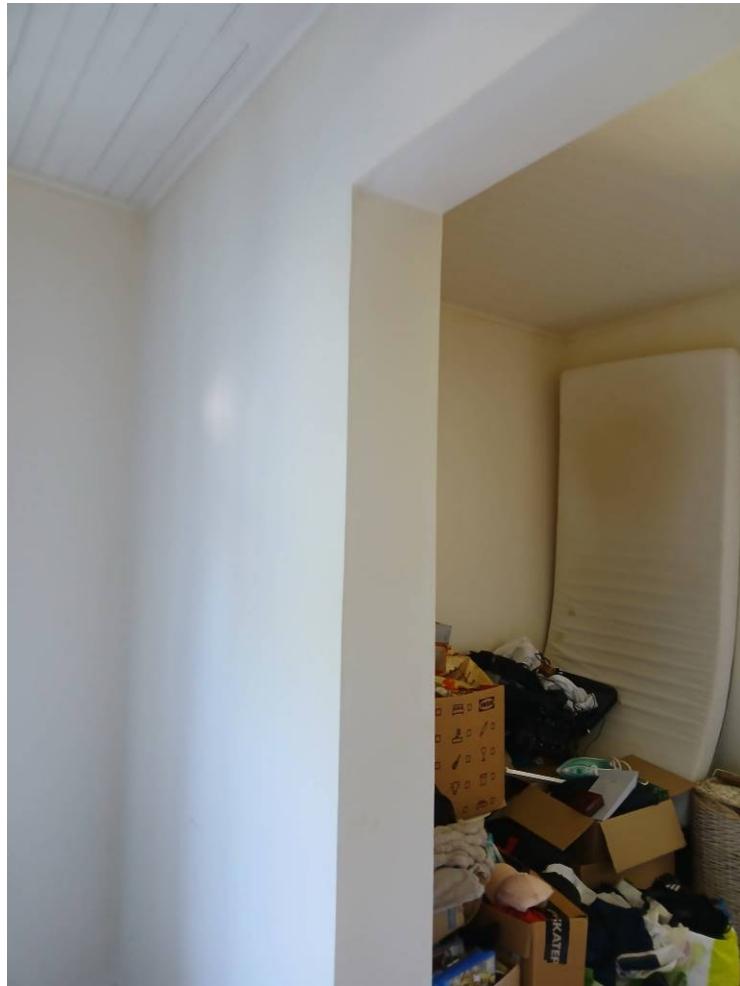
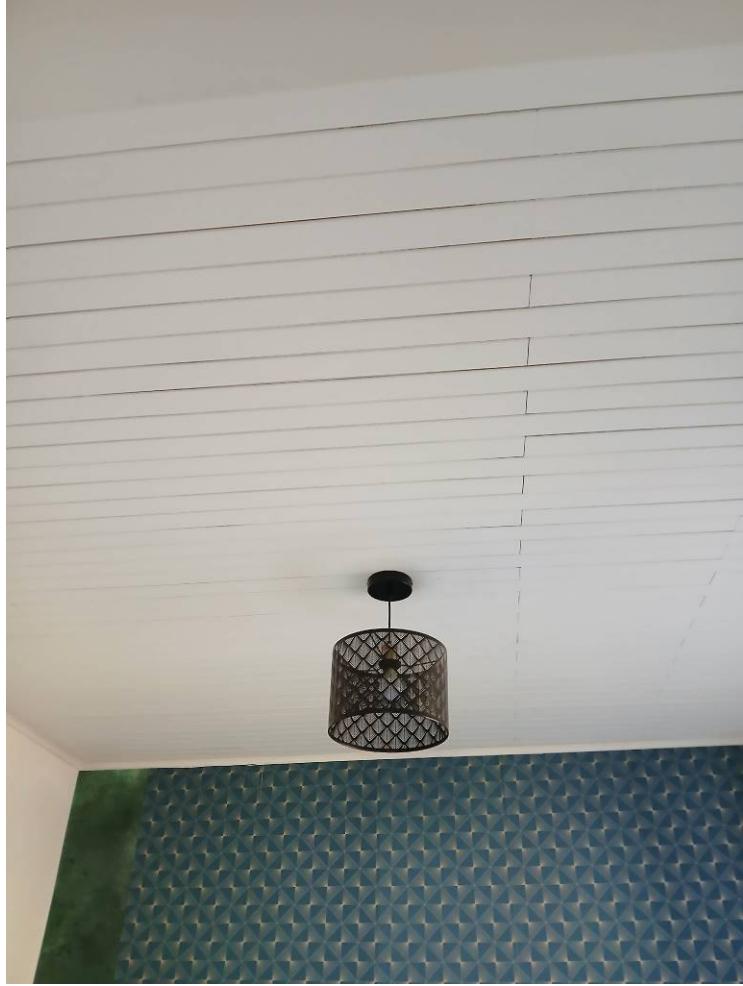
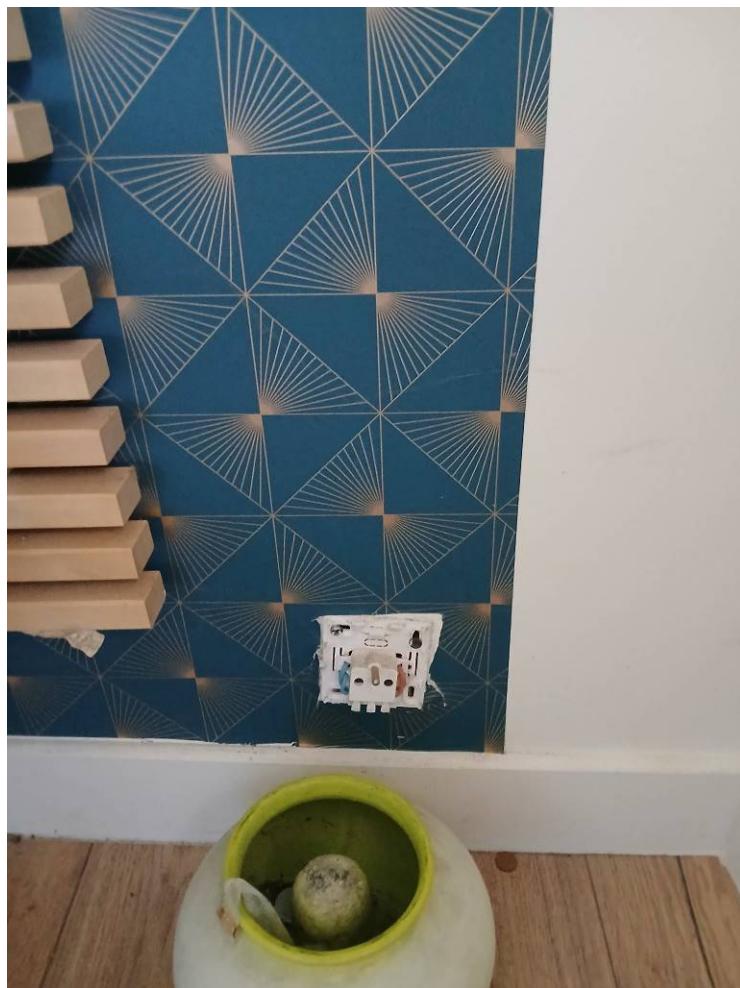
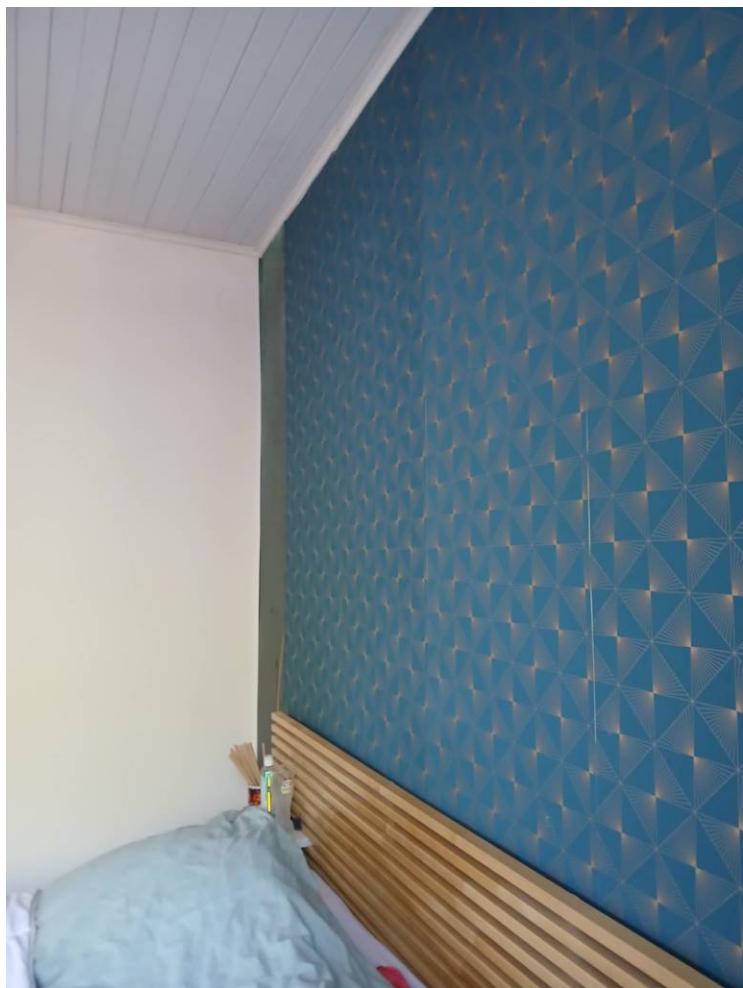
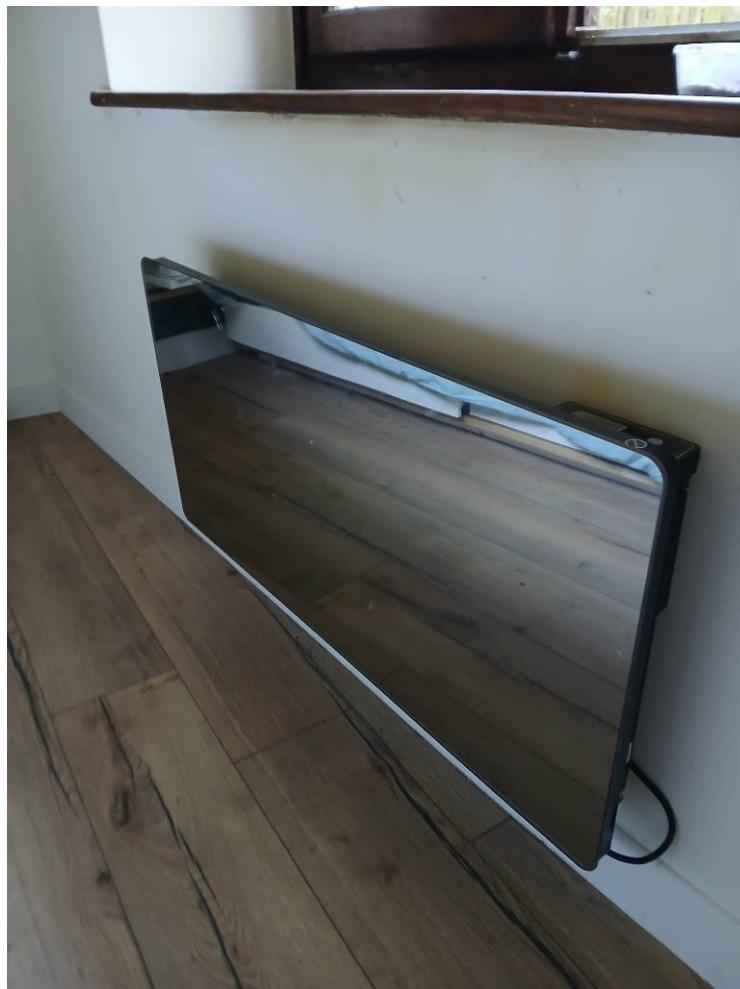
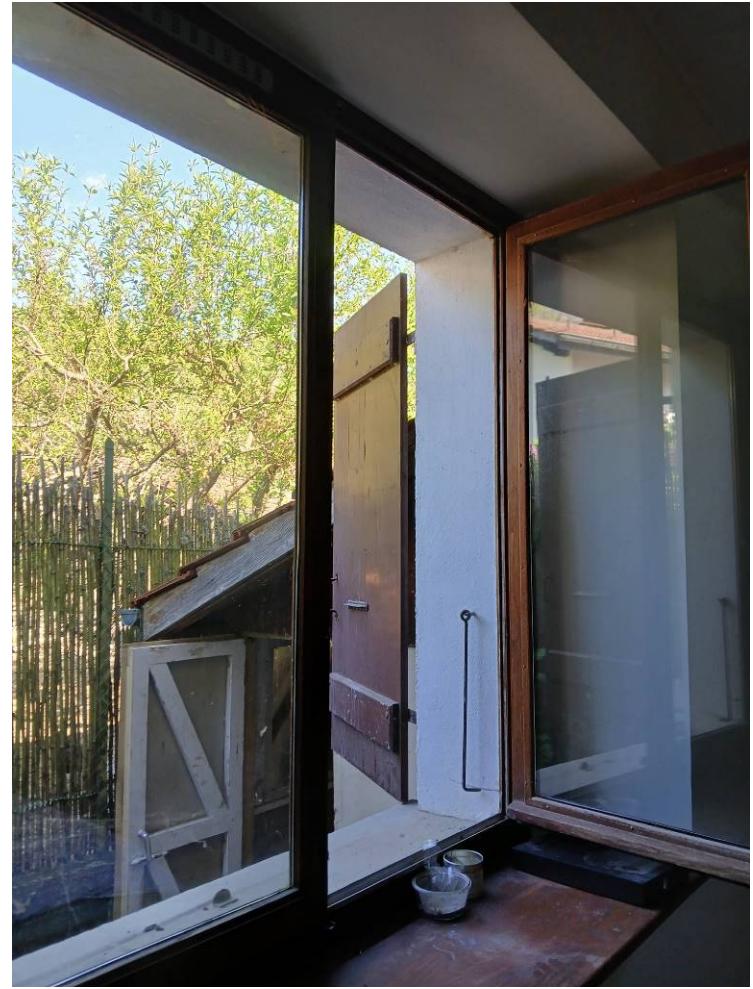
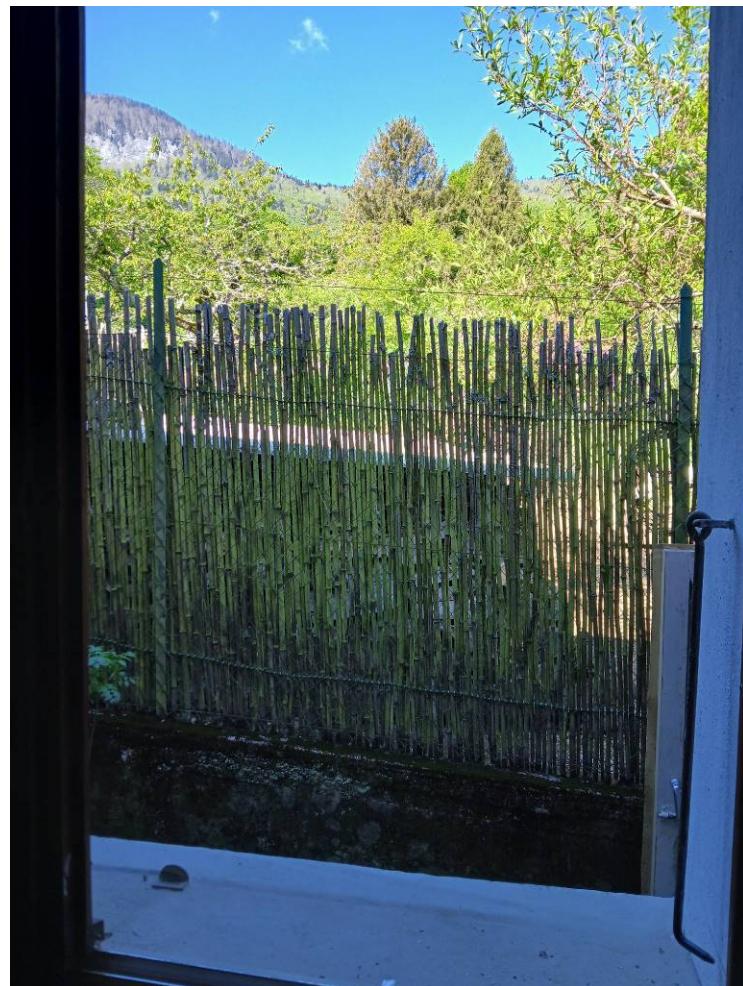
• CHAMBRE N°1

Je constate qu'un des murs est recouvert de tapisserie et les murs peint en blanc comportent des marques.

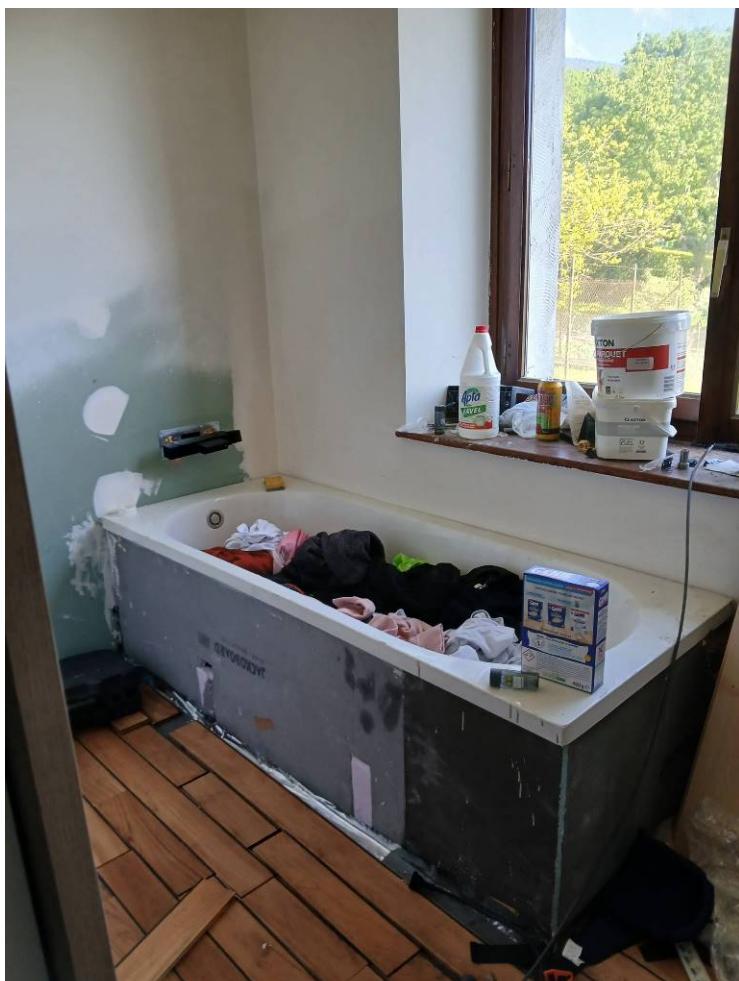
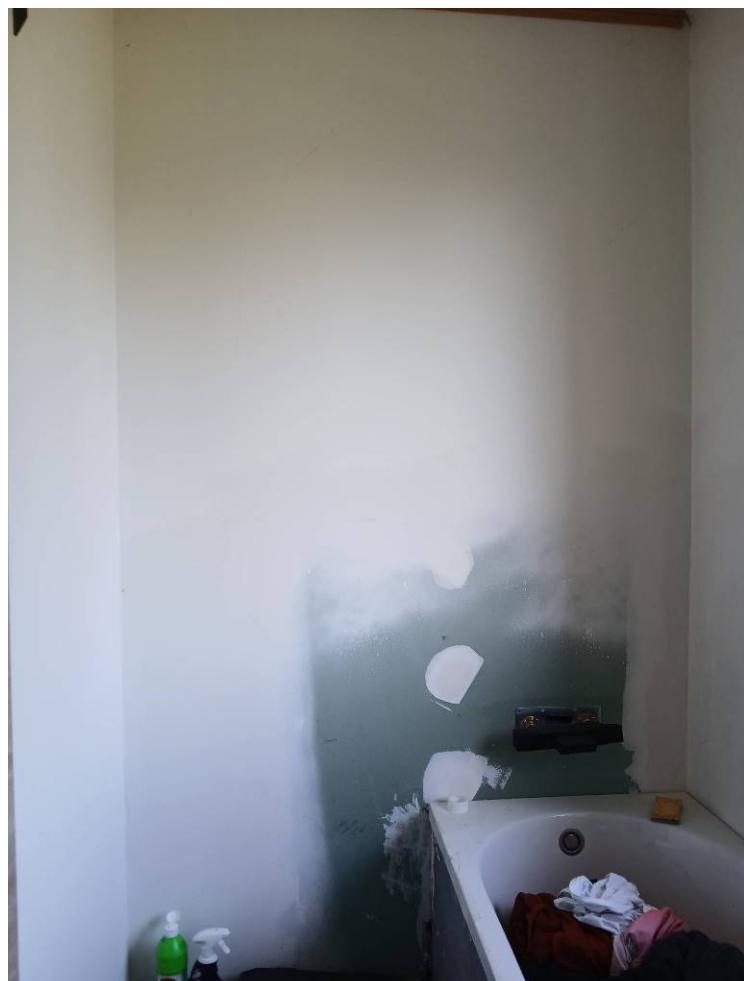
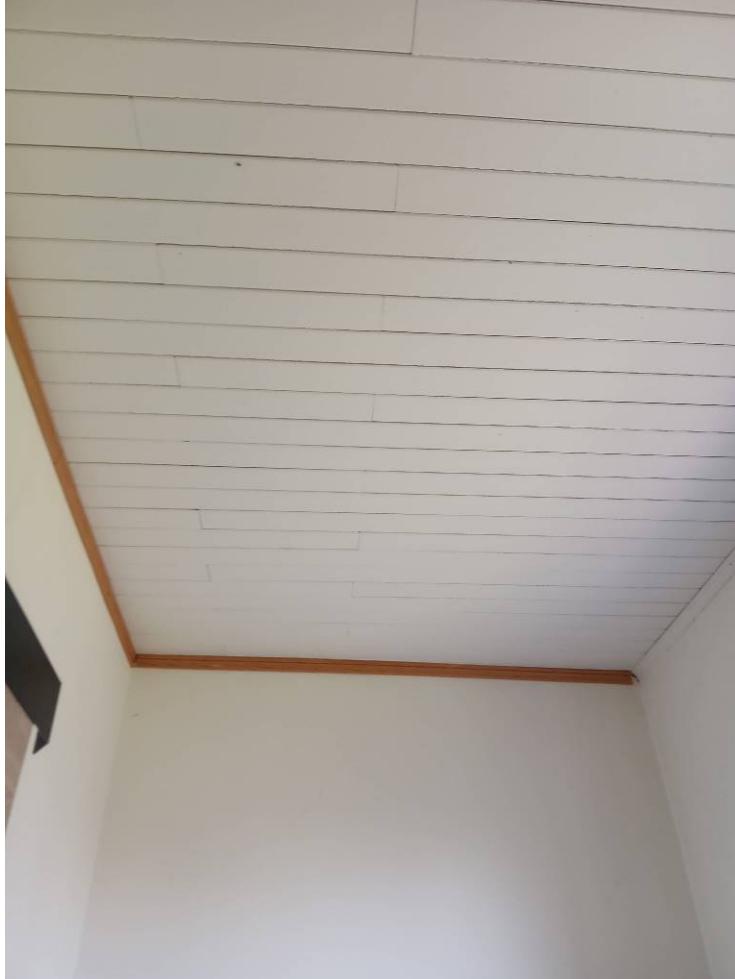
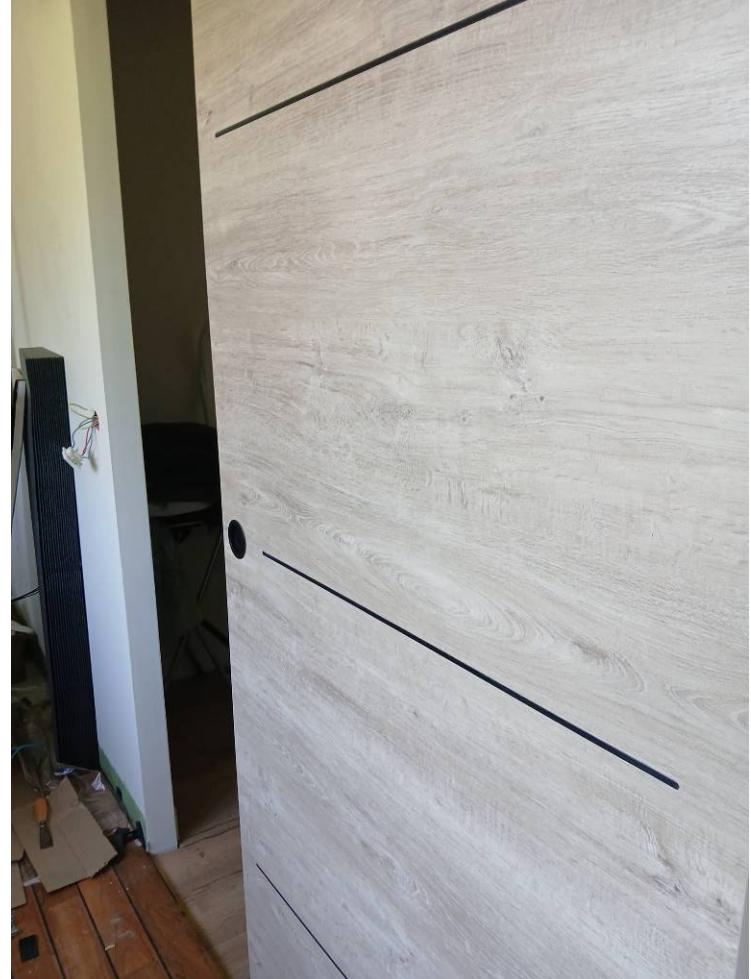
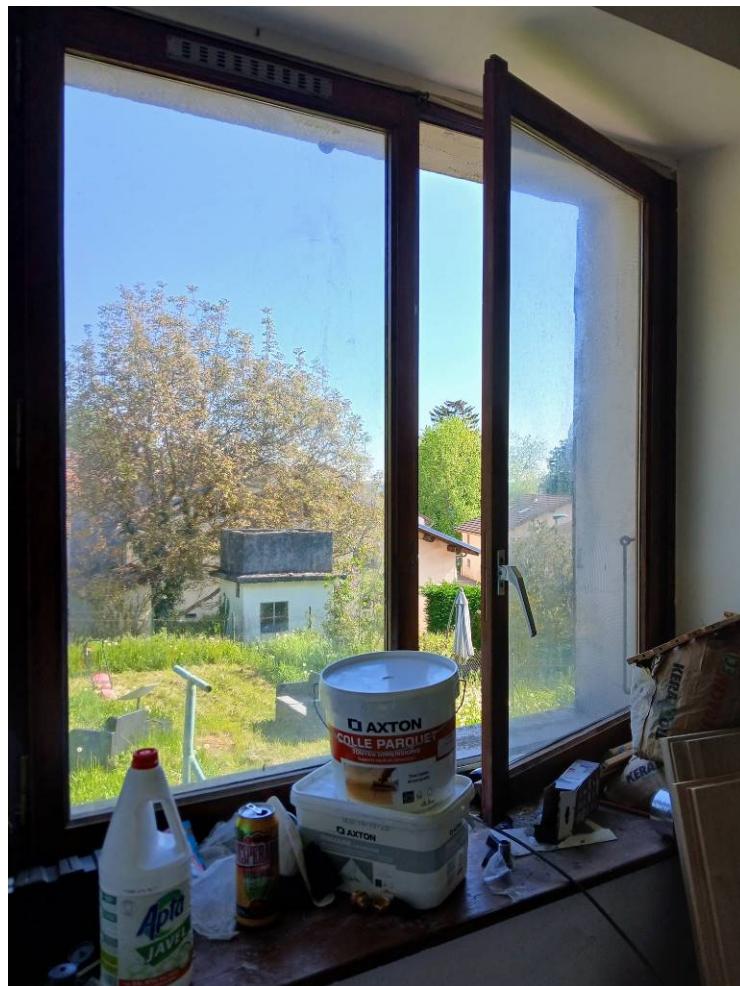
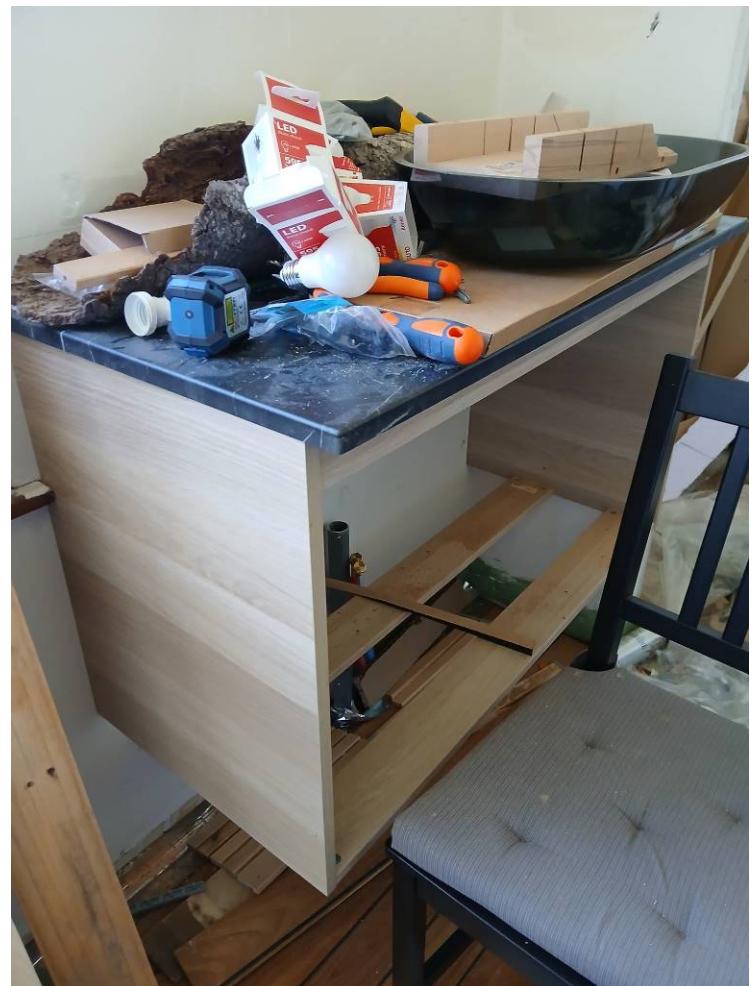
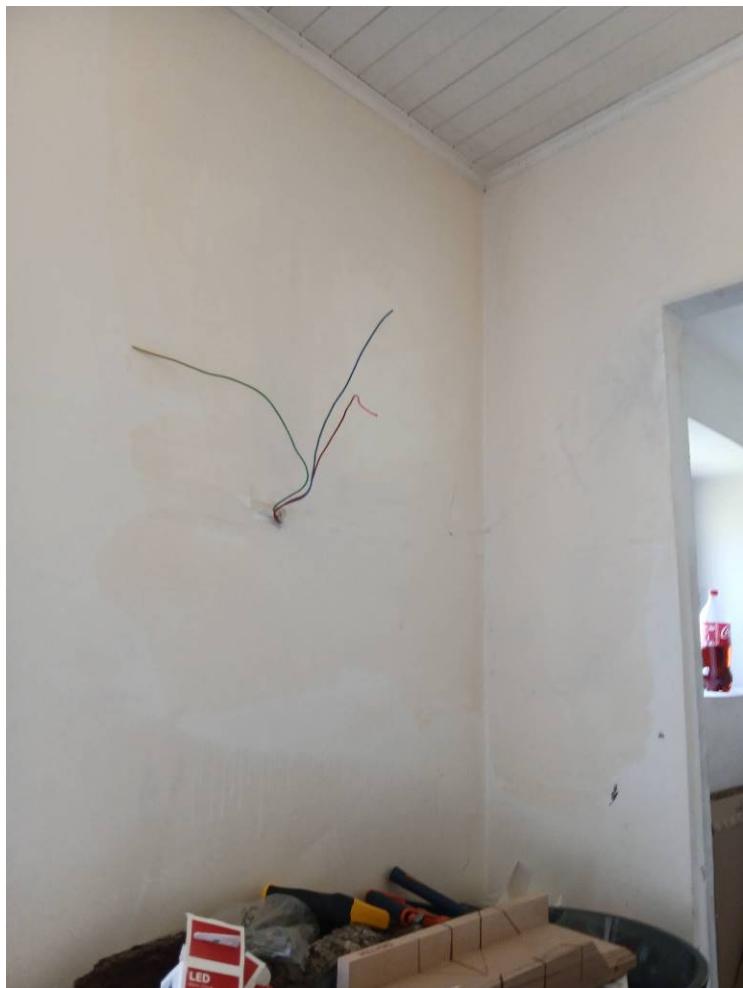
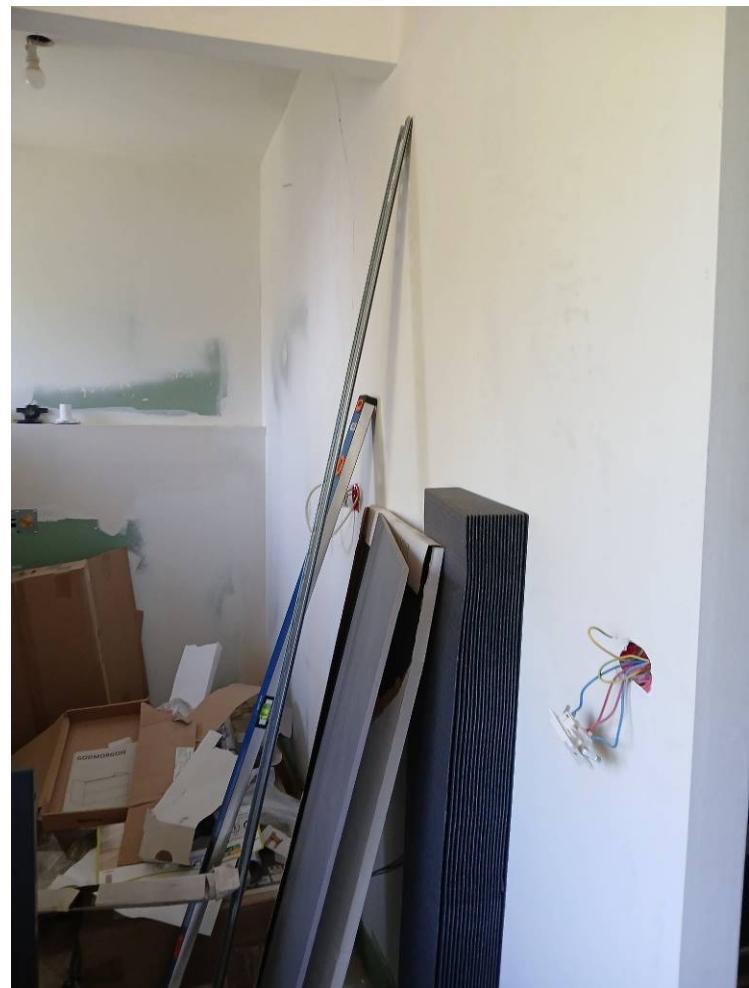
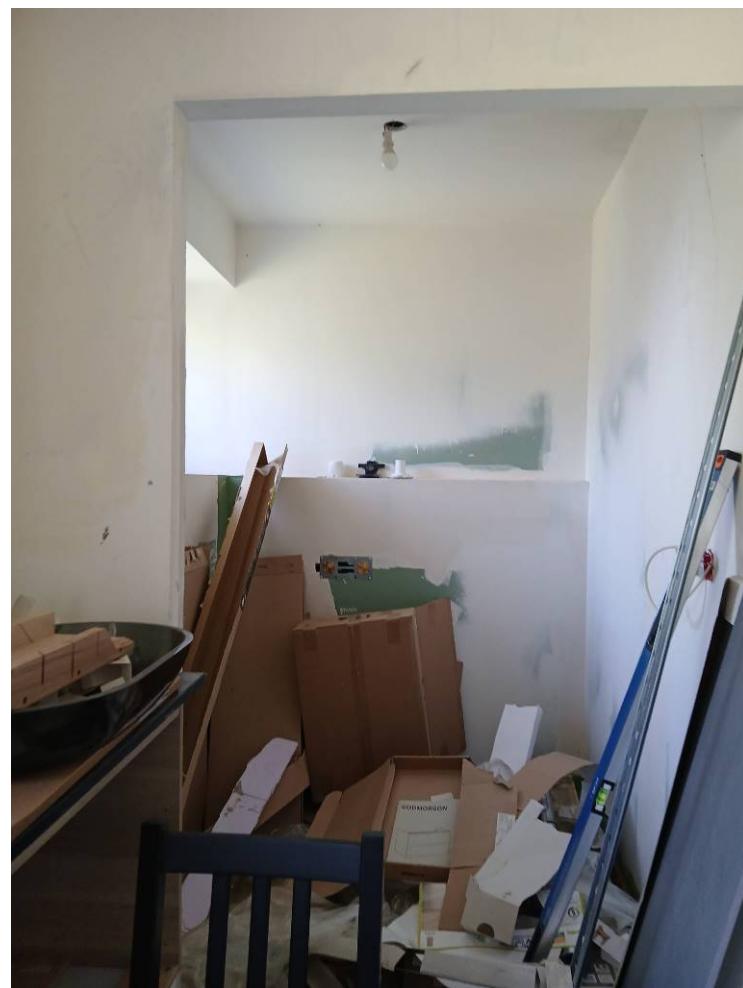
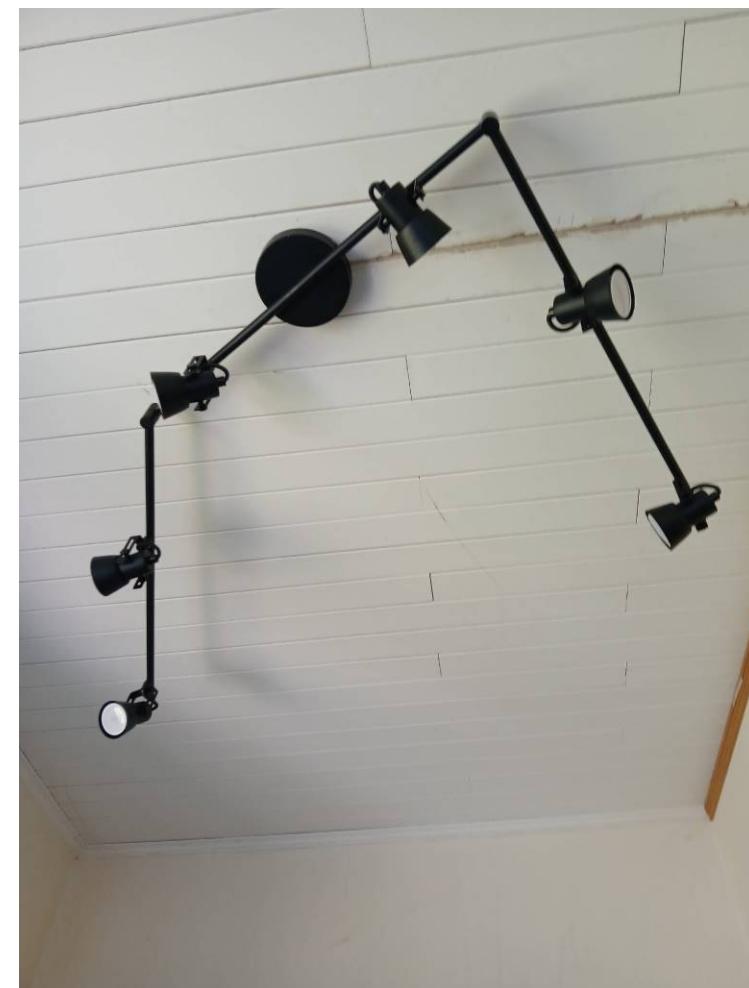
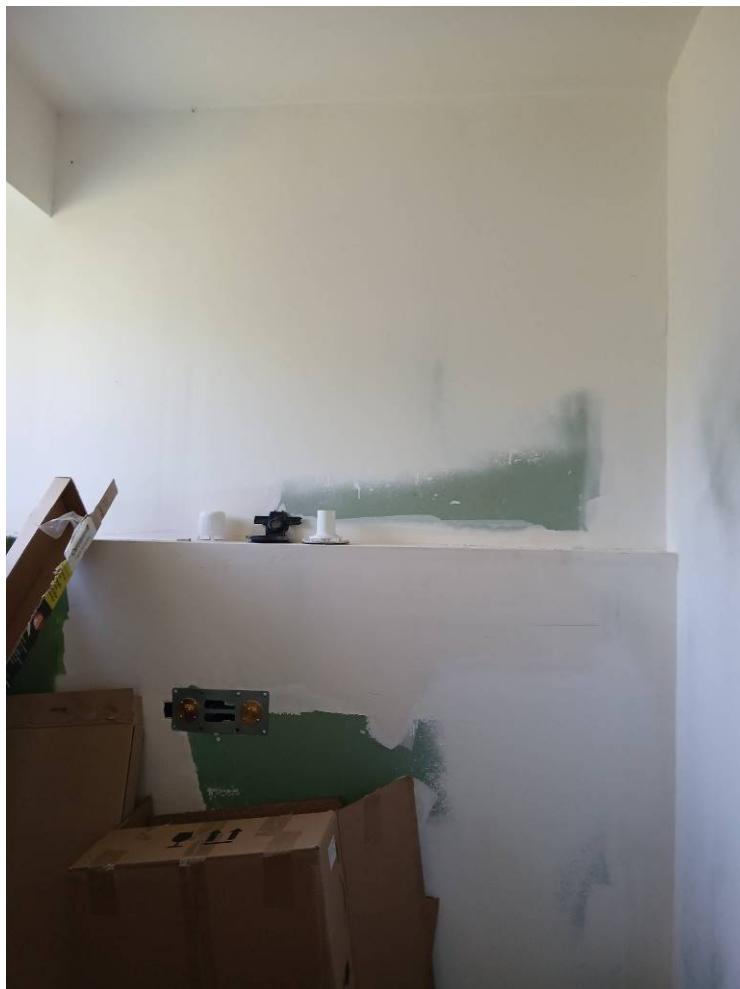
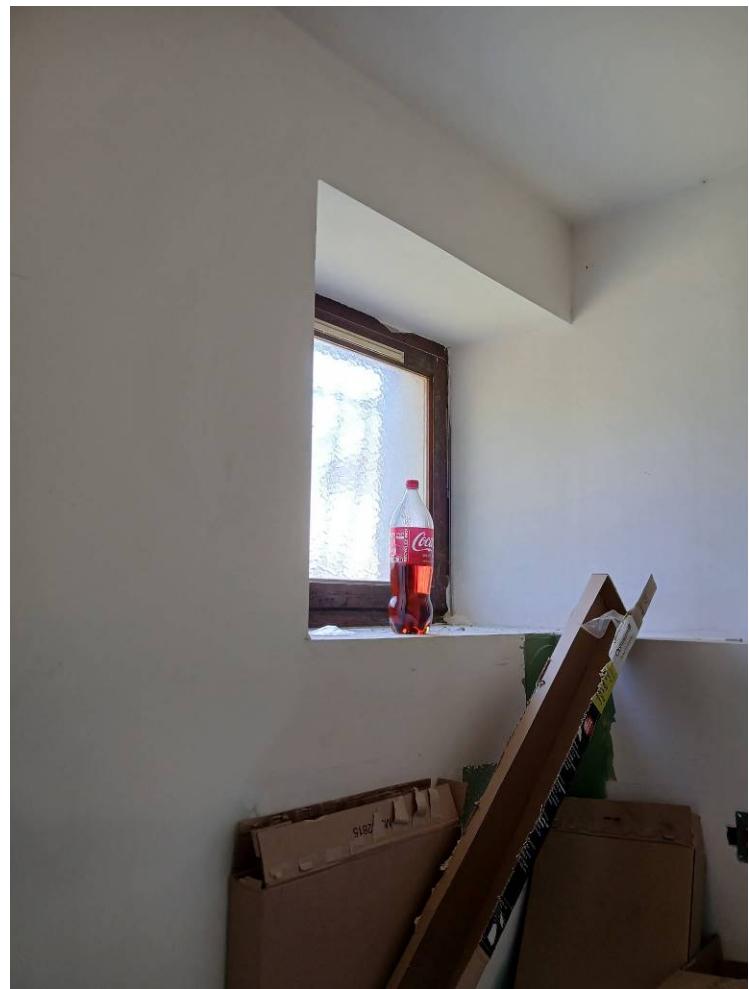
• SALLE DE BAIN

La pièce est inachevée, des travaux sont en cours.

Je constate la présence d'une baignoire dont l'installation est inachevée ainsi que la présence d'un meuble vasque dont l'installation est inachevée.

Présence de fils électriques au mur situé au-dessus du meuble vasque.
