PROCES VERBAL DE CONSTAT

M'être rendue ce jour, mercredi 30 avril 2025, à partir de 10h00, au 472 rue Pierre Malfant à FARGES (01550)

L'ensemble immobilier correspondant à une maison d'habitation mitoyenne avec sous-sol outre terrain attenant, situé sur le territoire de la commune de FARGES (01550), 472 rue Pierre Malfant figurant au cadastre de ladite ville sous les références suivantes :

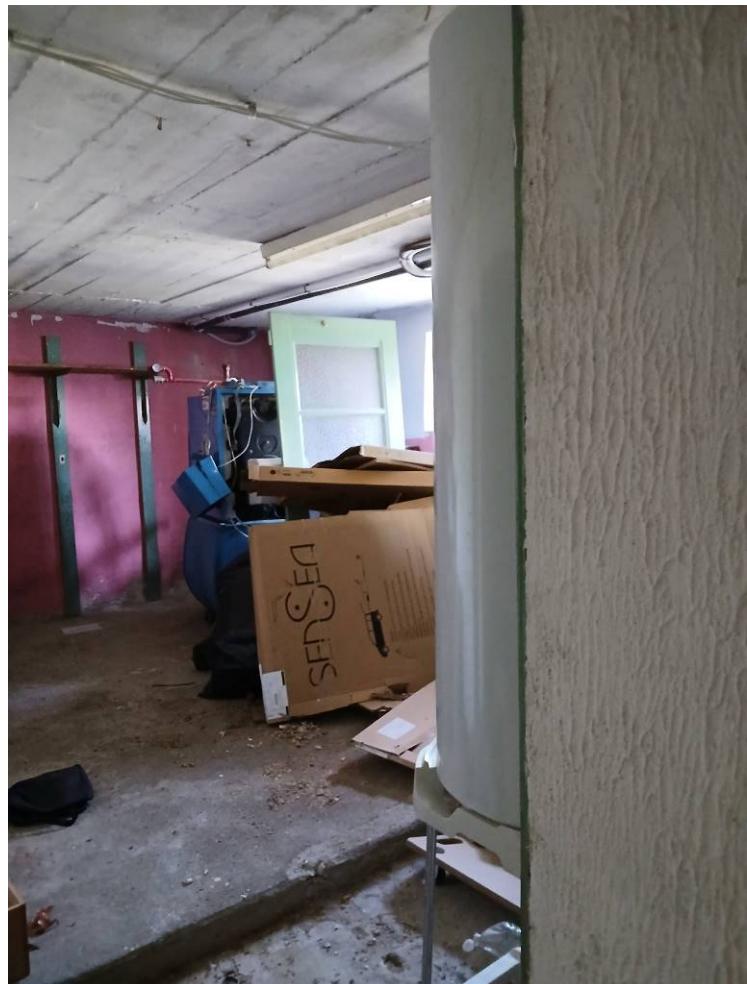
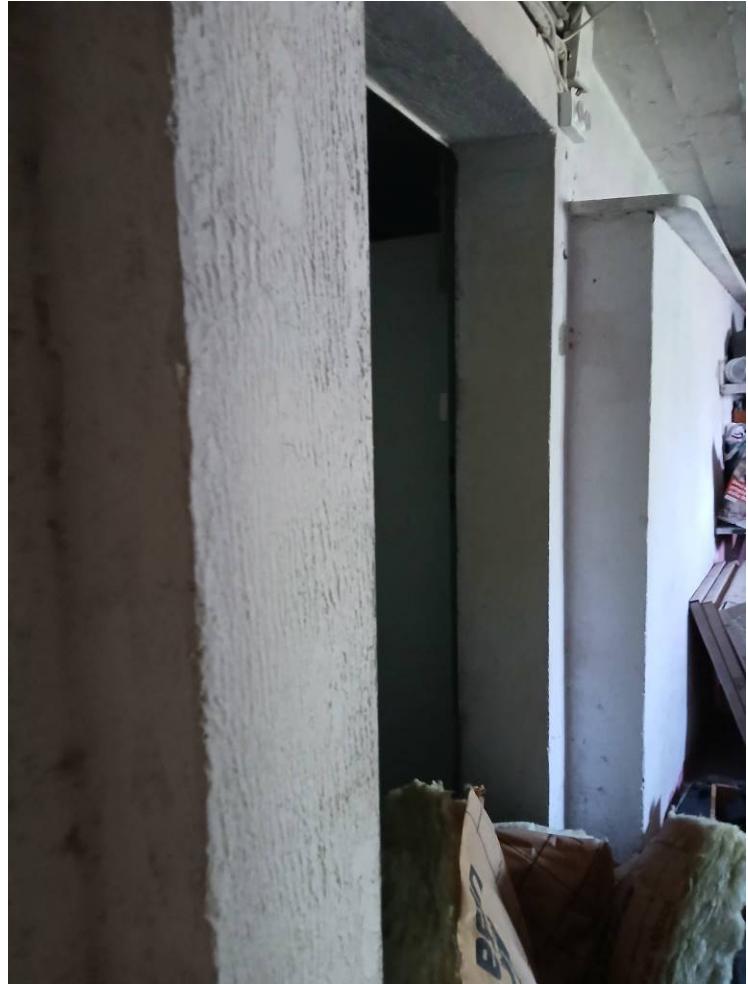
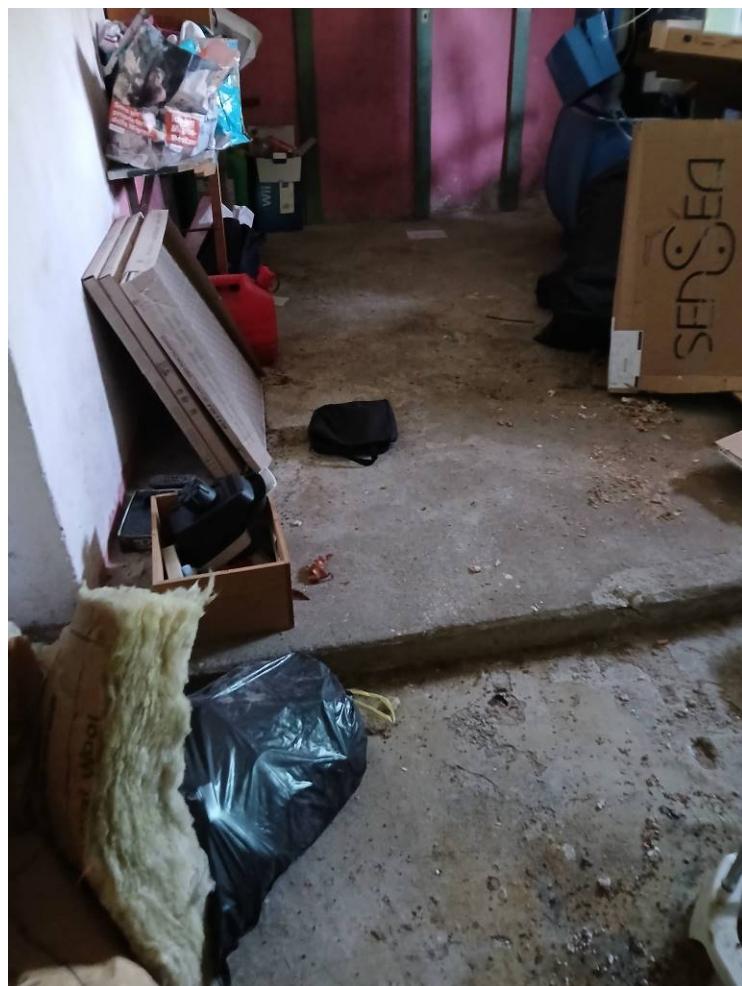
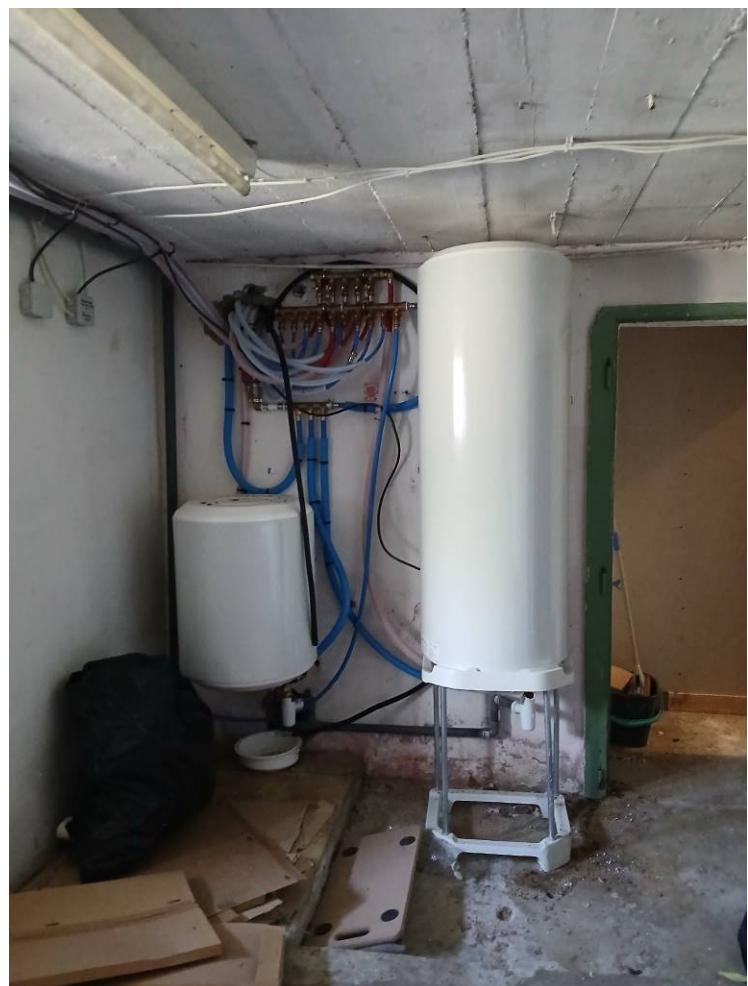
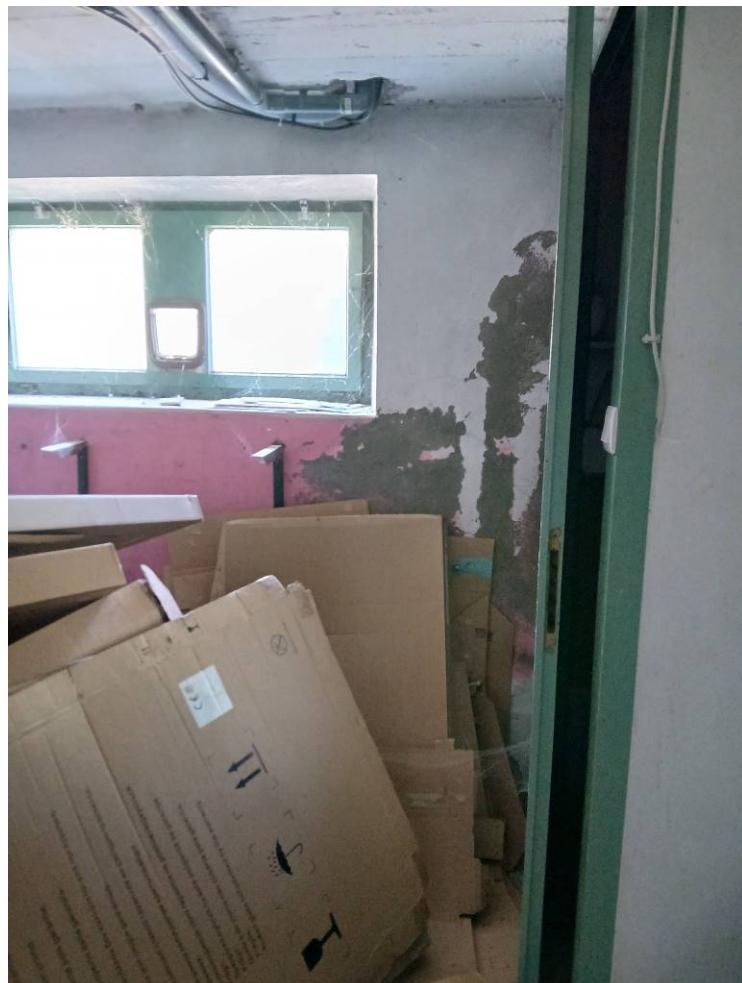
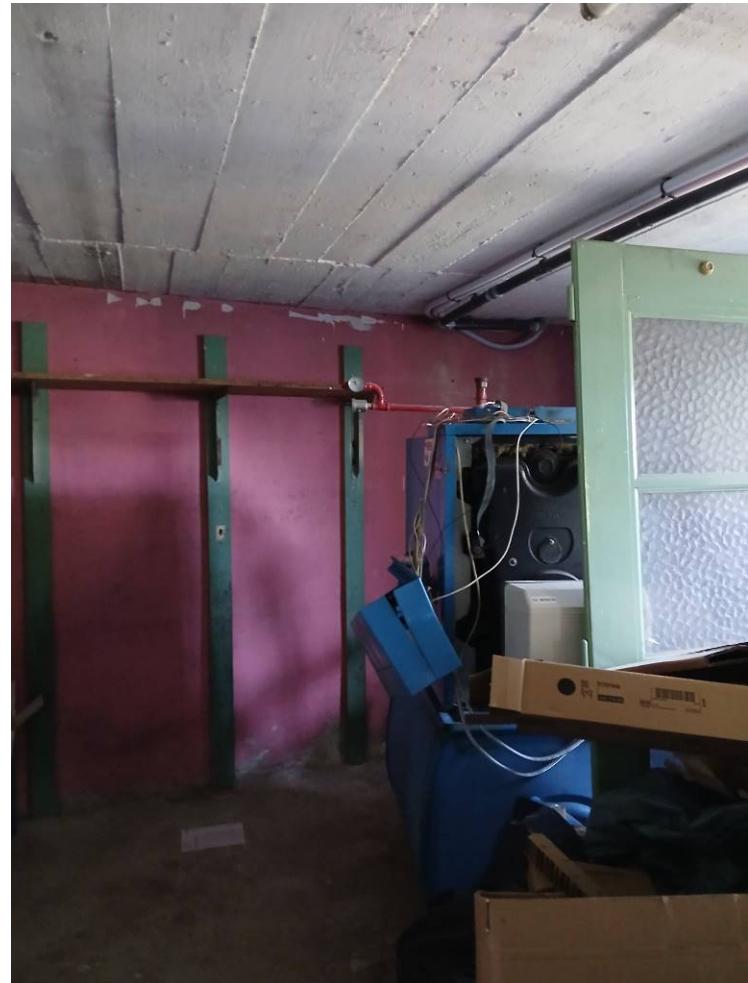
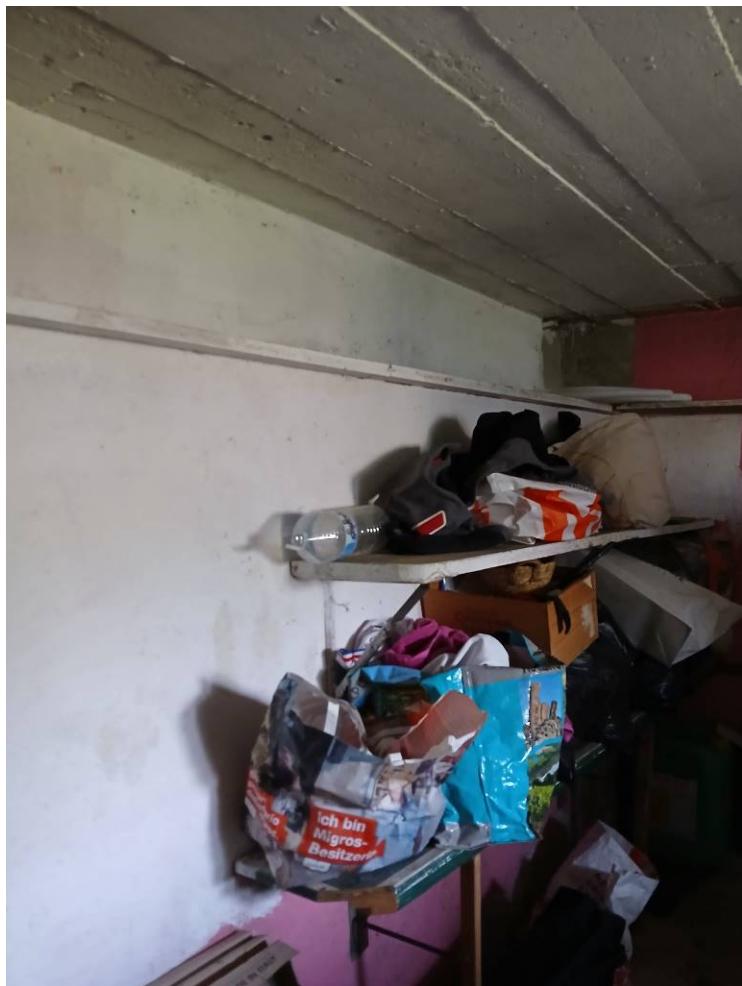
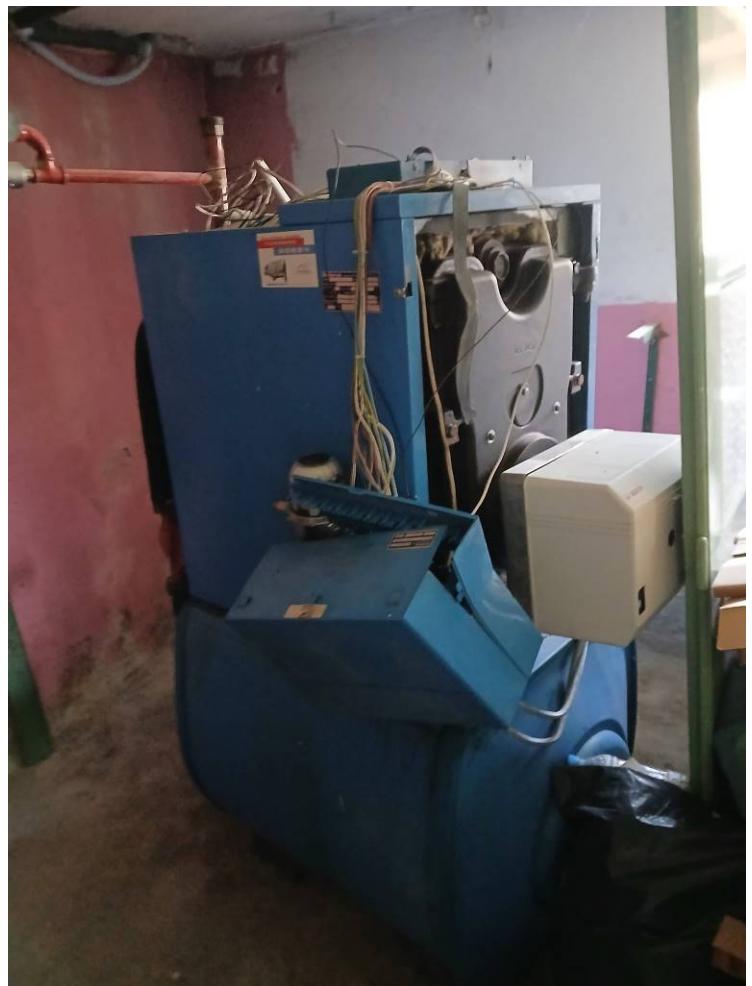
- **REZ-DE-CHAUSSEE- CAVE N°2**

Parvenue au rez-de-chaussée, je constate la présence d'un ballon d'eau chaude. Deux fenêtres sont présentes dans cette pièce.

Je constate la présence d'une chaudière au centre de la pièce.

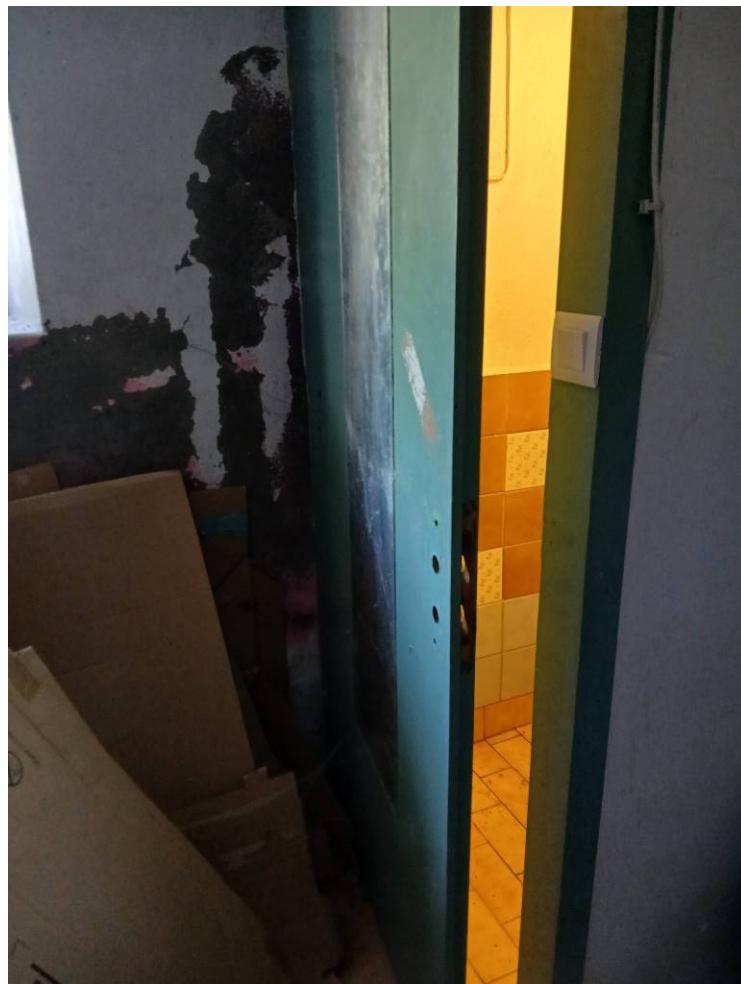
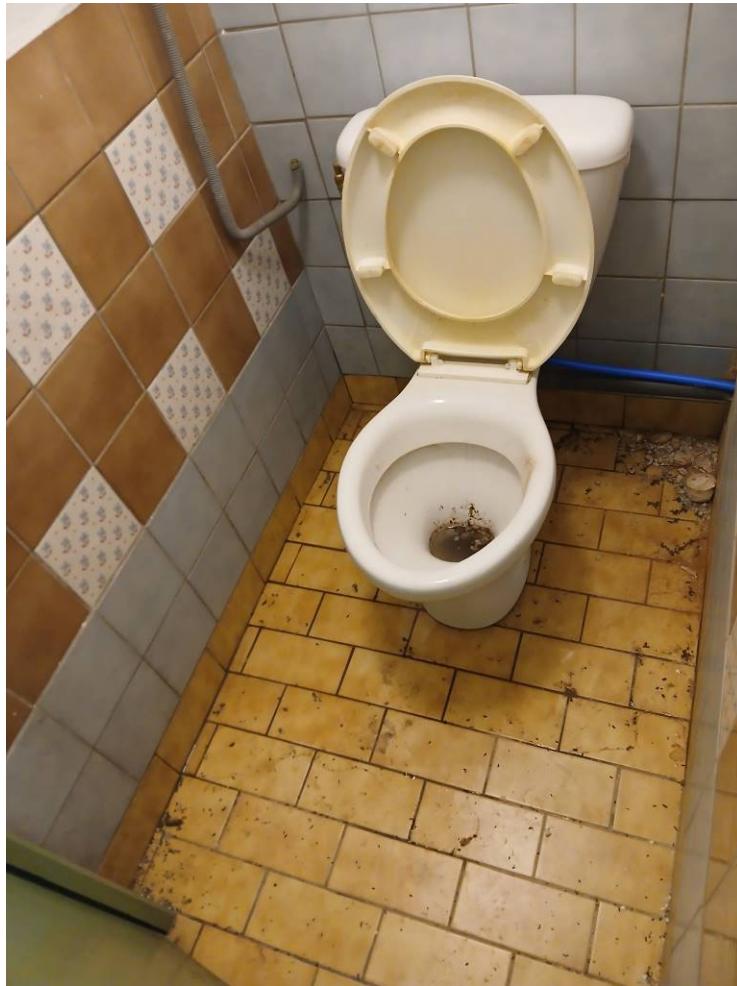
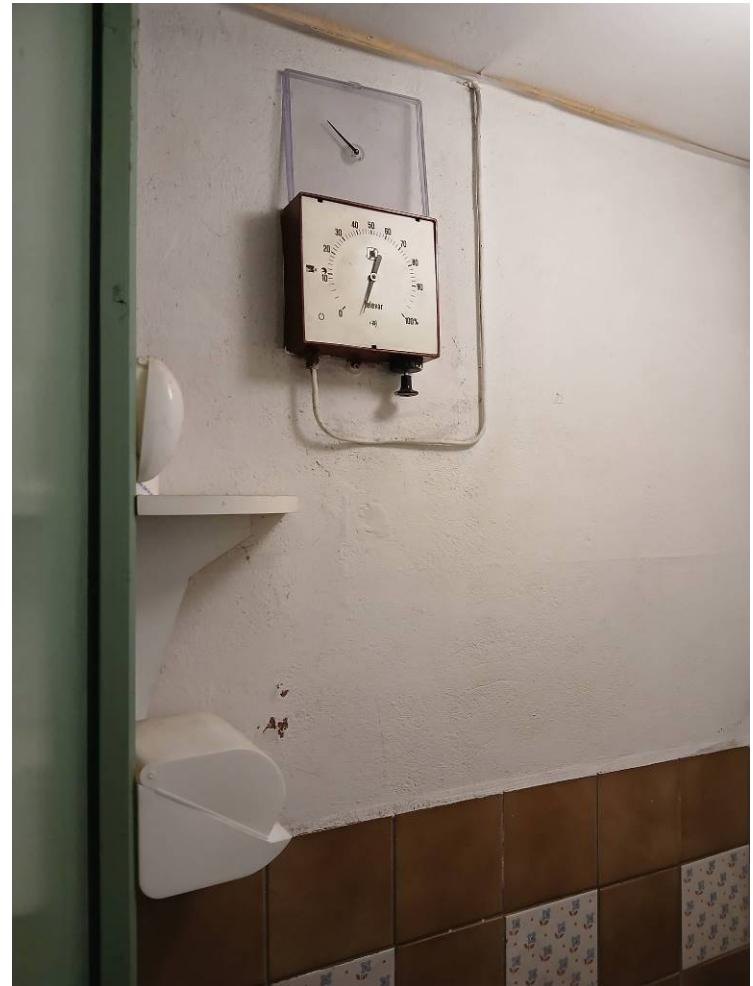
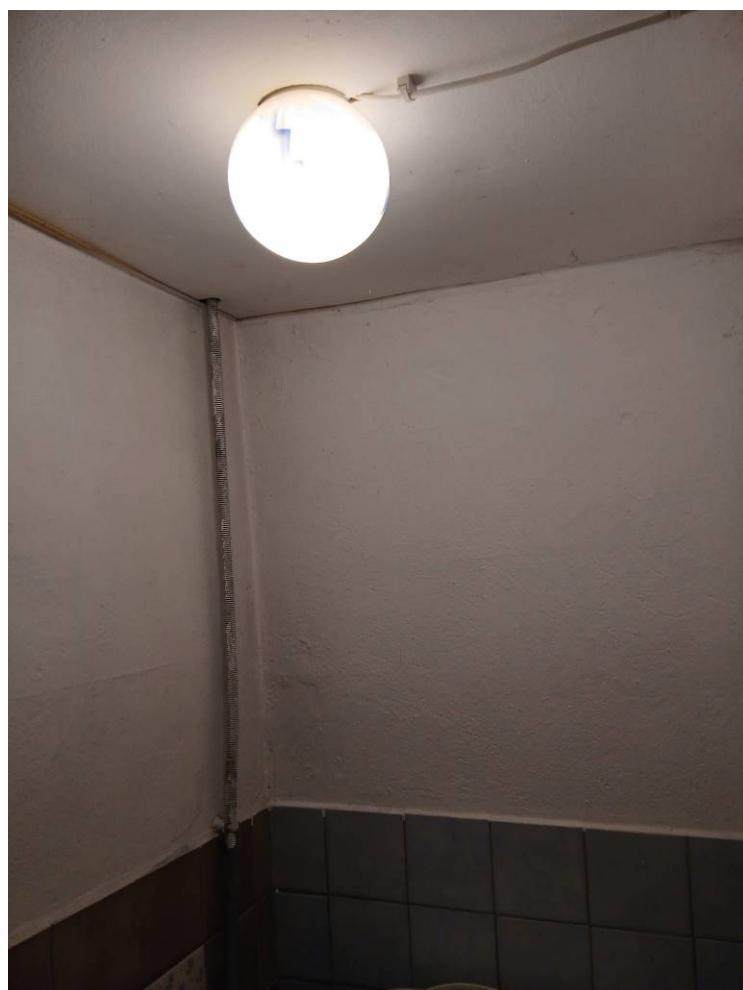
- **WC – CAVE N°2**

Je constate dans cet espace du rez-de-chaussée, la présence d'une porte sans poignée donnant accès à un WC.

Je constate que le toilette est sale.

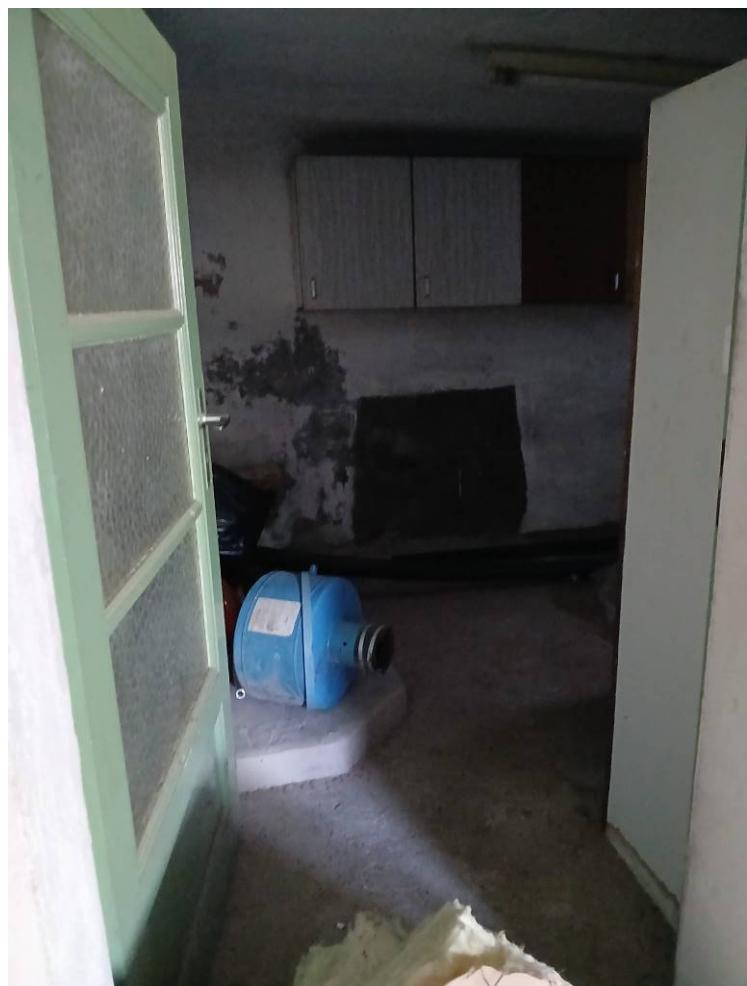
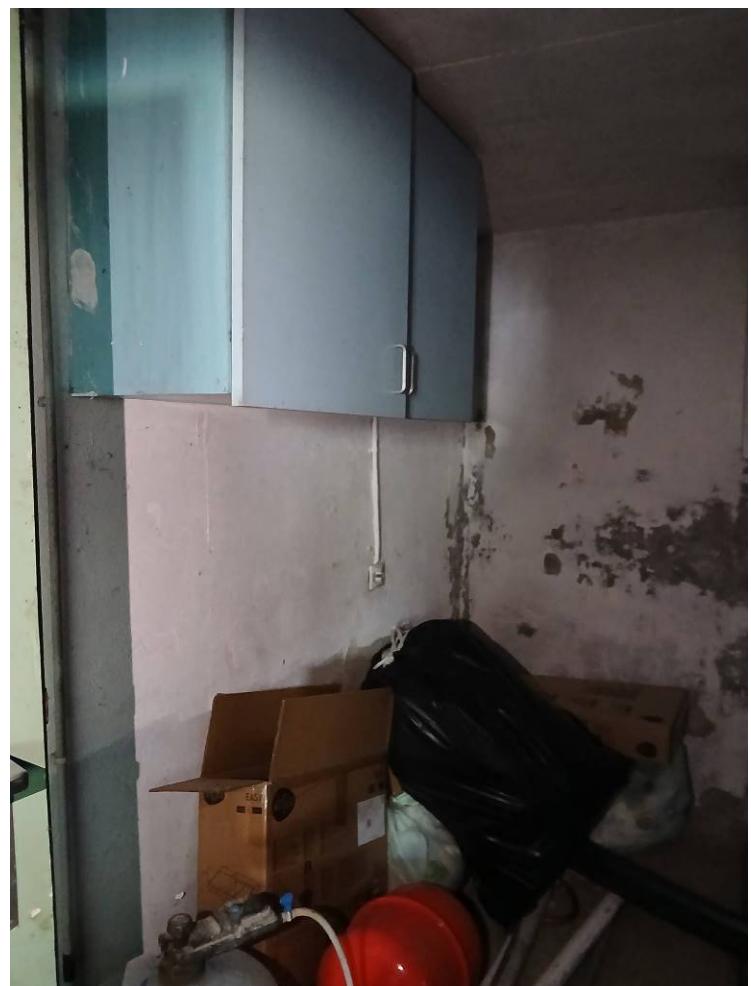
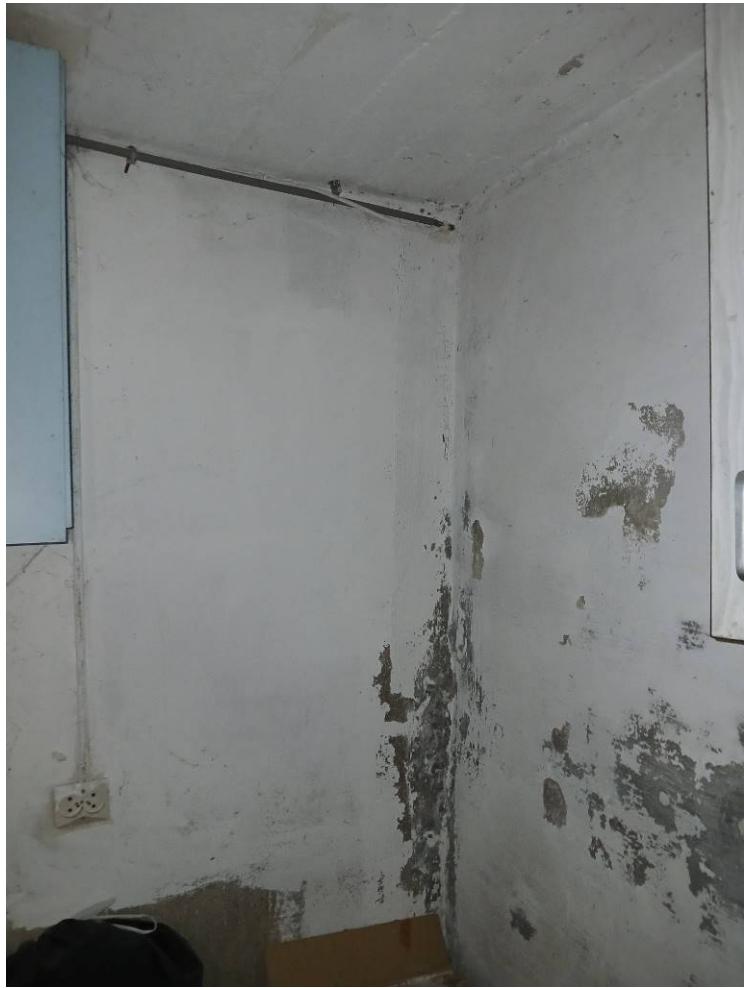
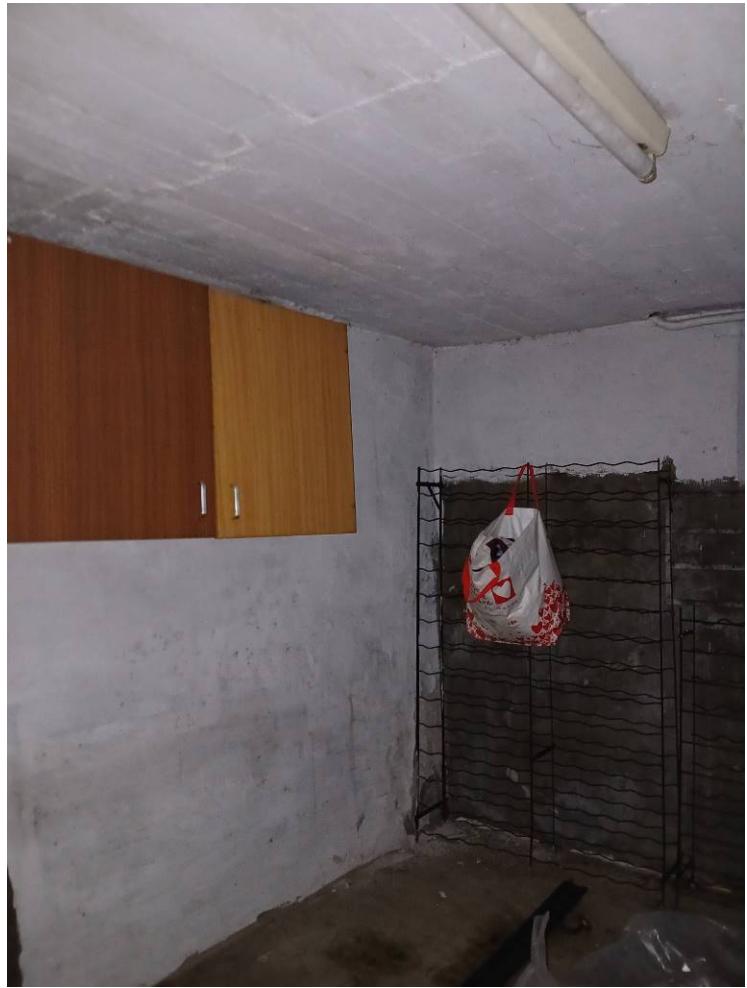
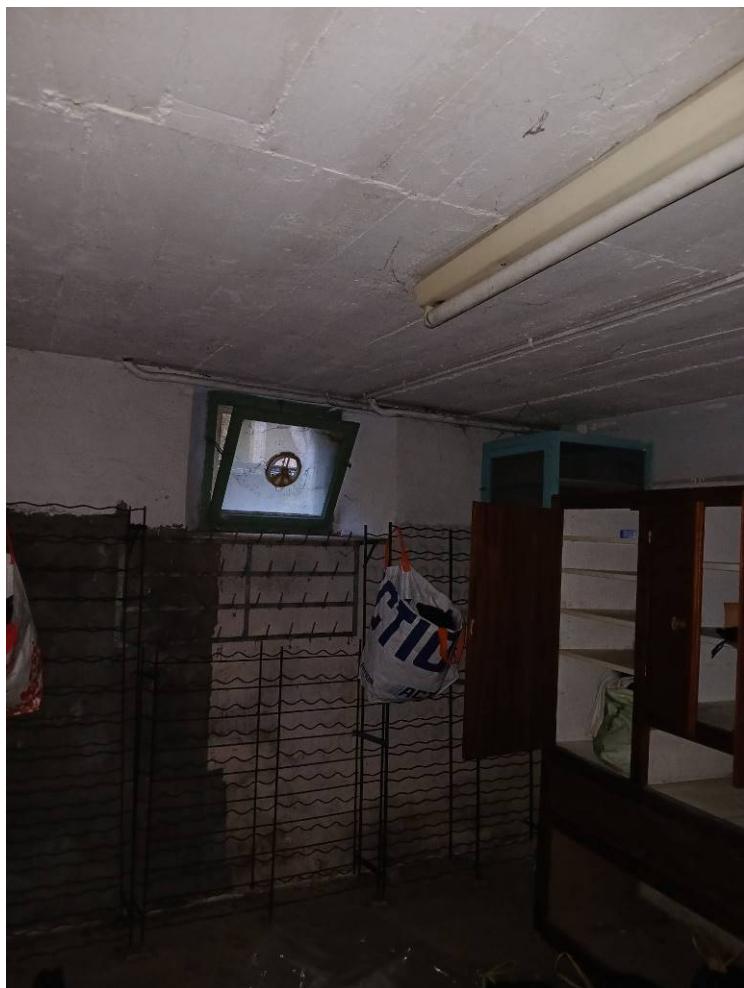
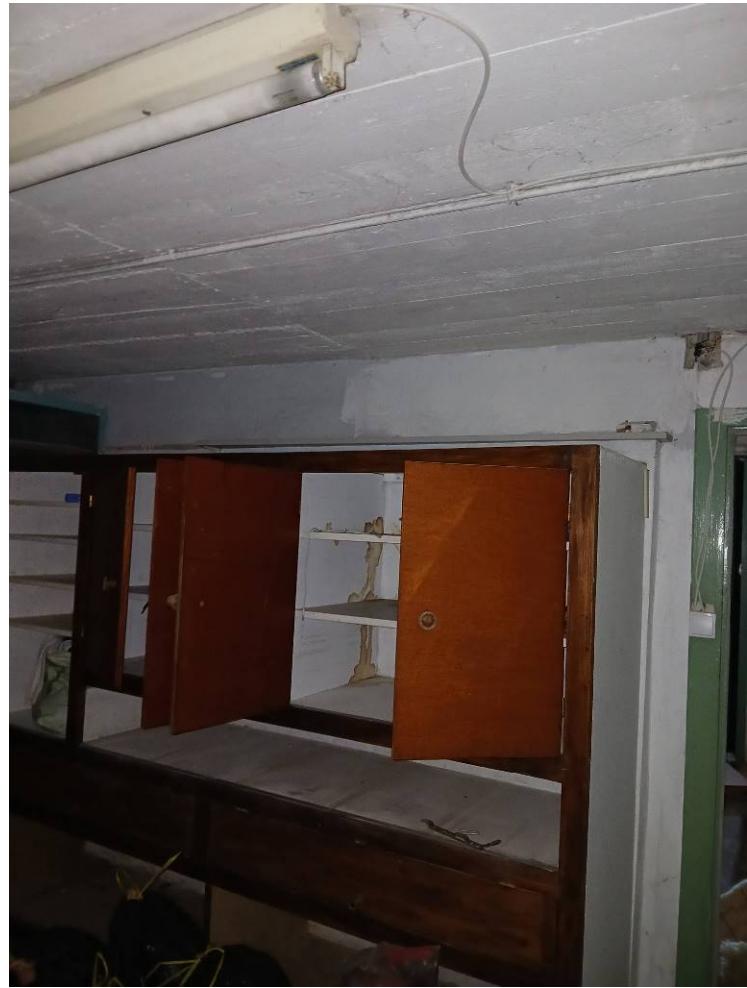
- **CAVE N°1**

Je constate la présence d'une fenêtre à double battants en bois donnant sur la cour située à l'arrière de la maison.

Je constate que la pièce est éclairée par un néon.

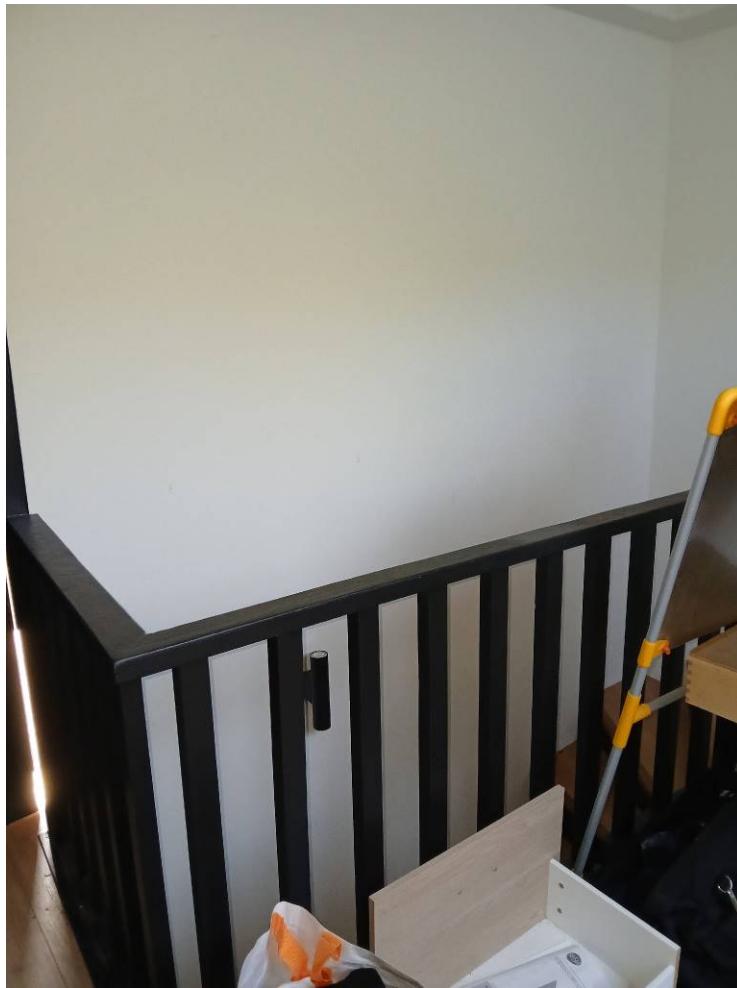
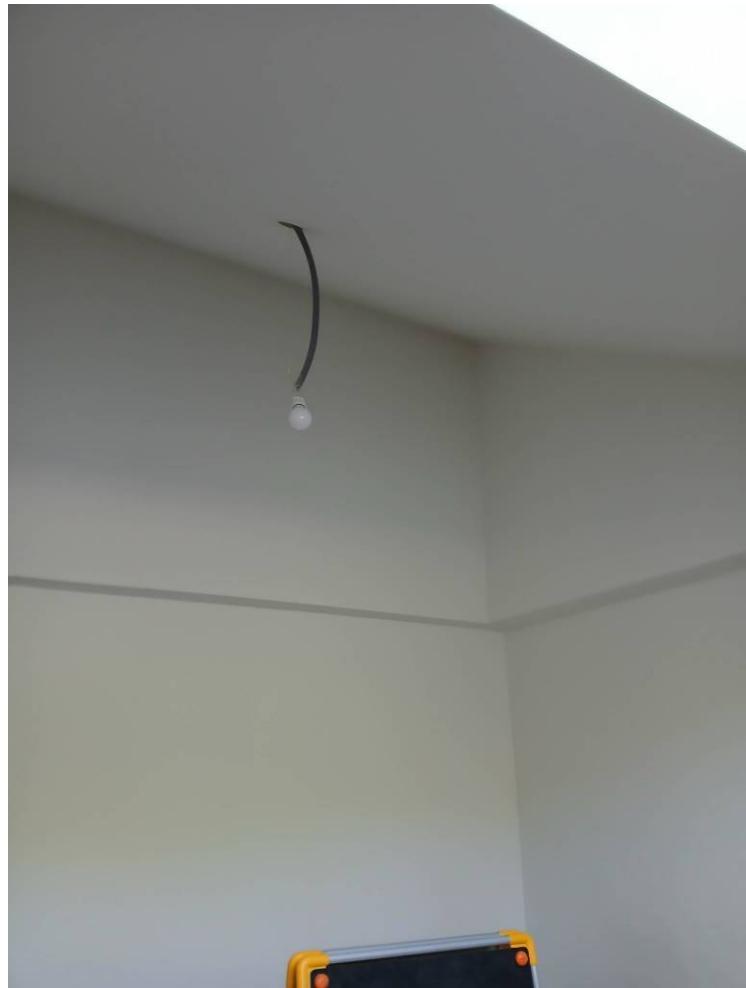
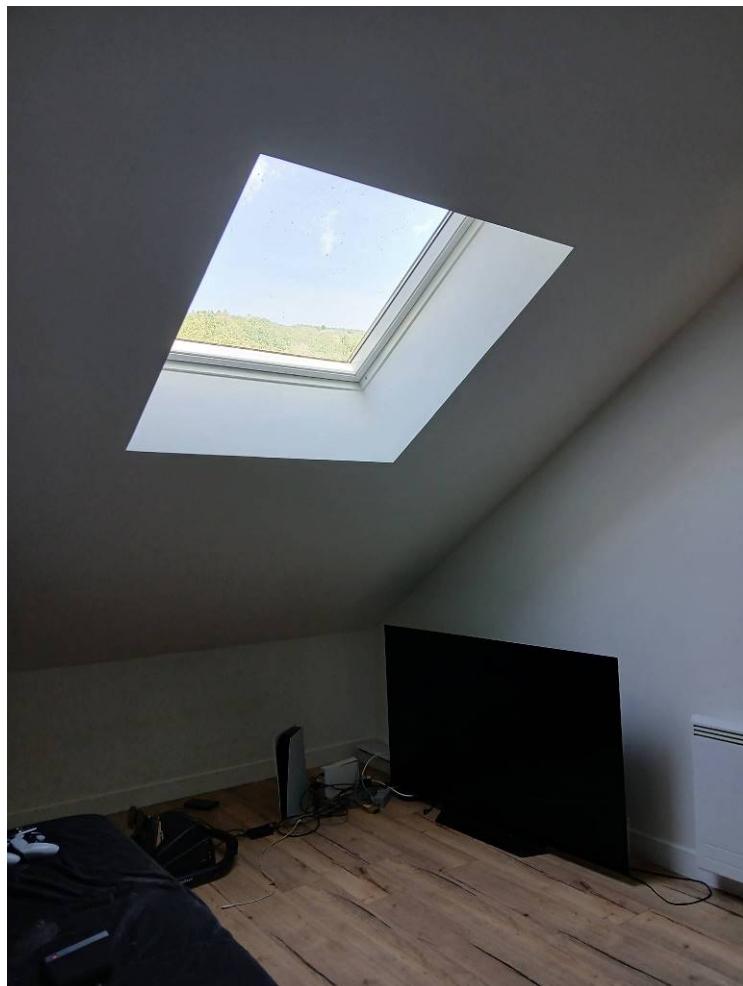
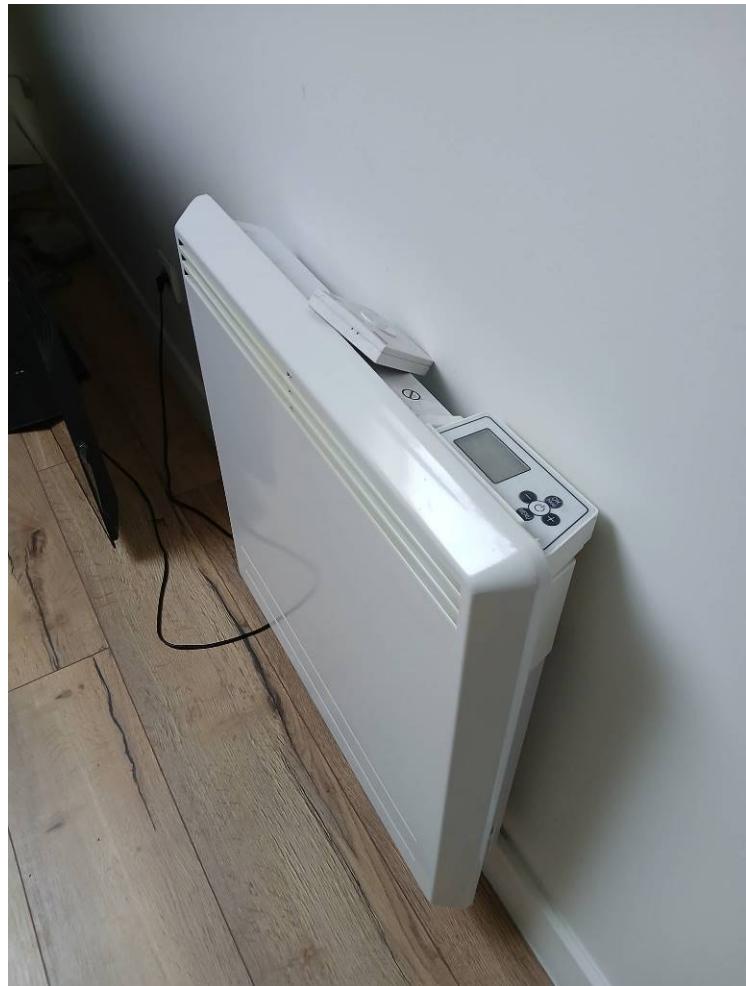
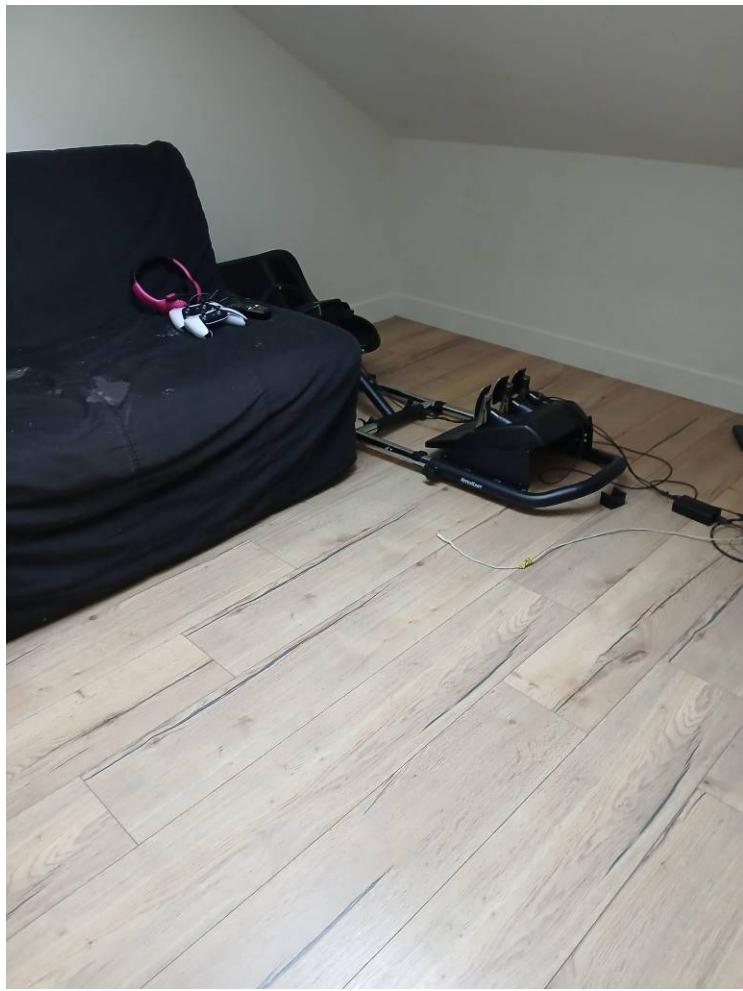
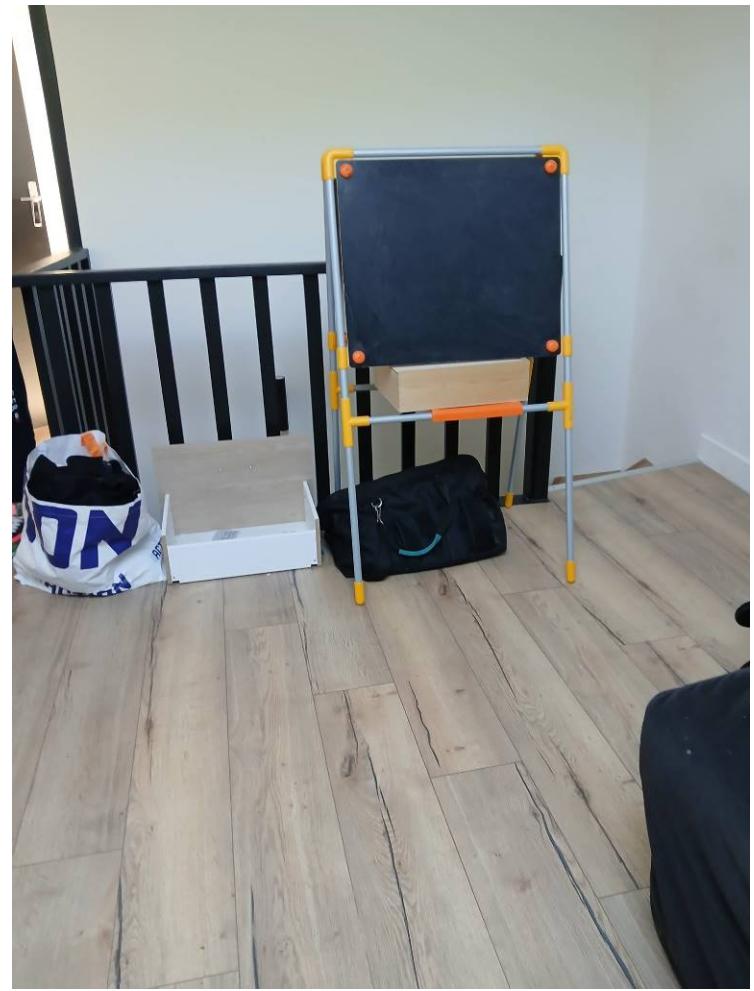
- **PALIER – 2^{ème} étage**

Les murs comportent quelques traces.

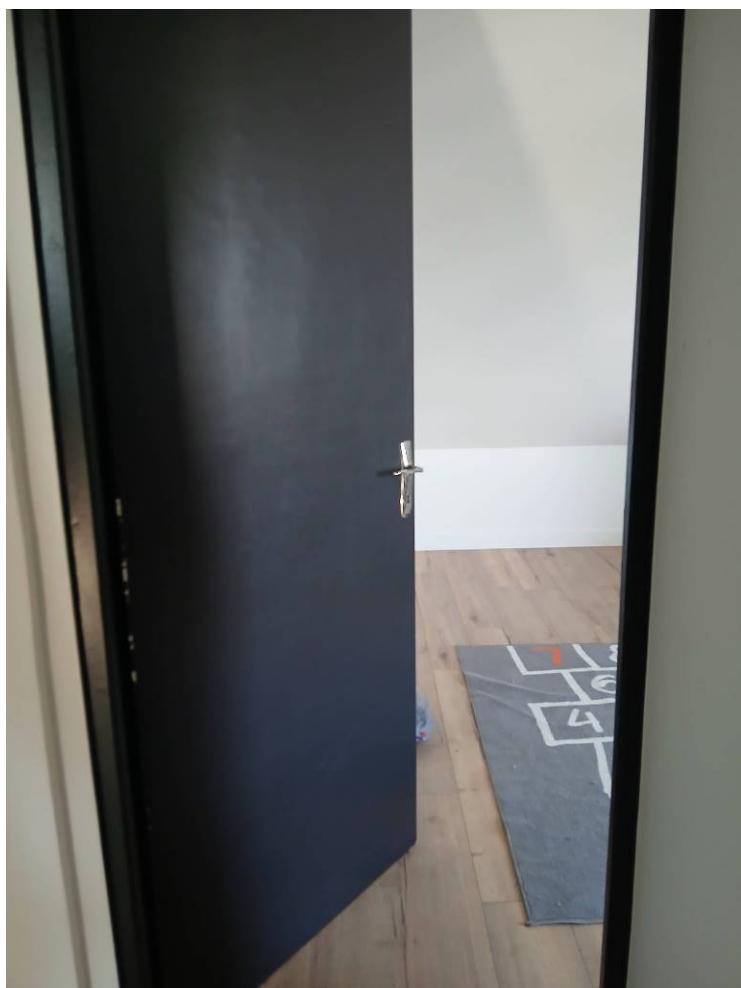
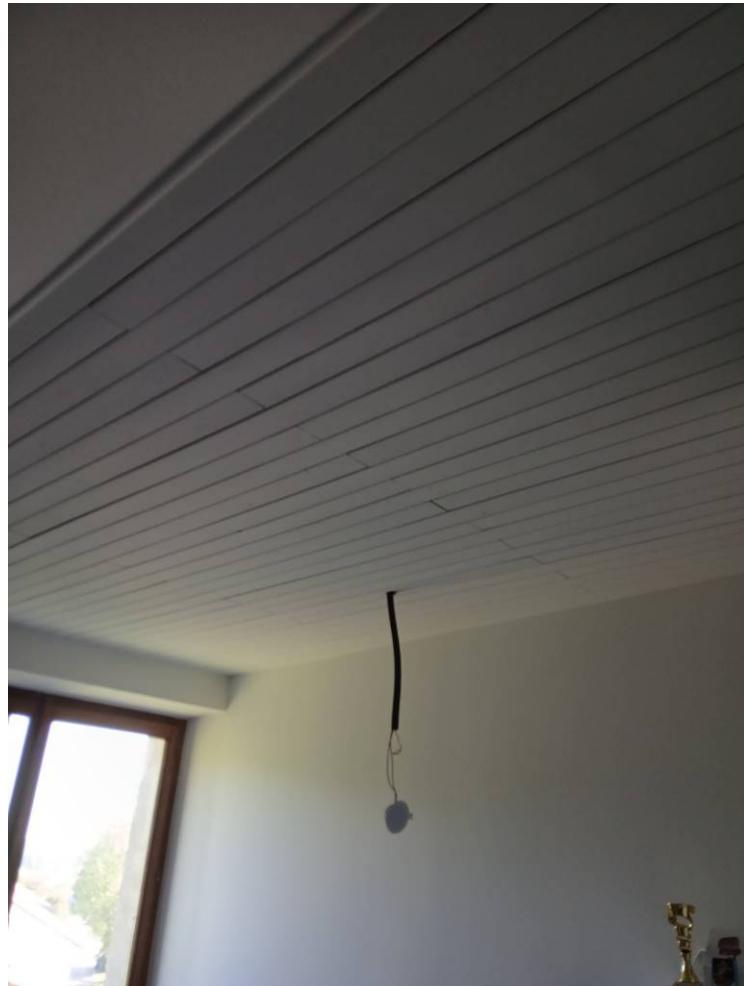
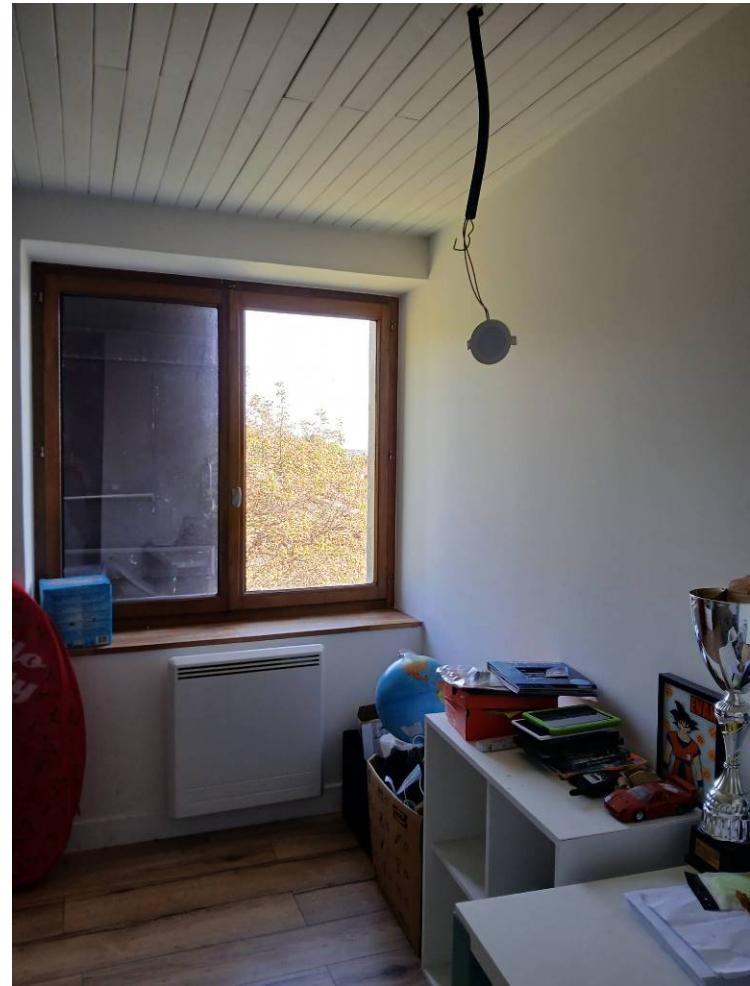
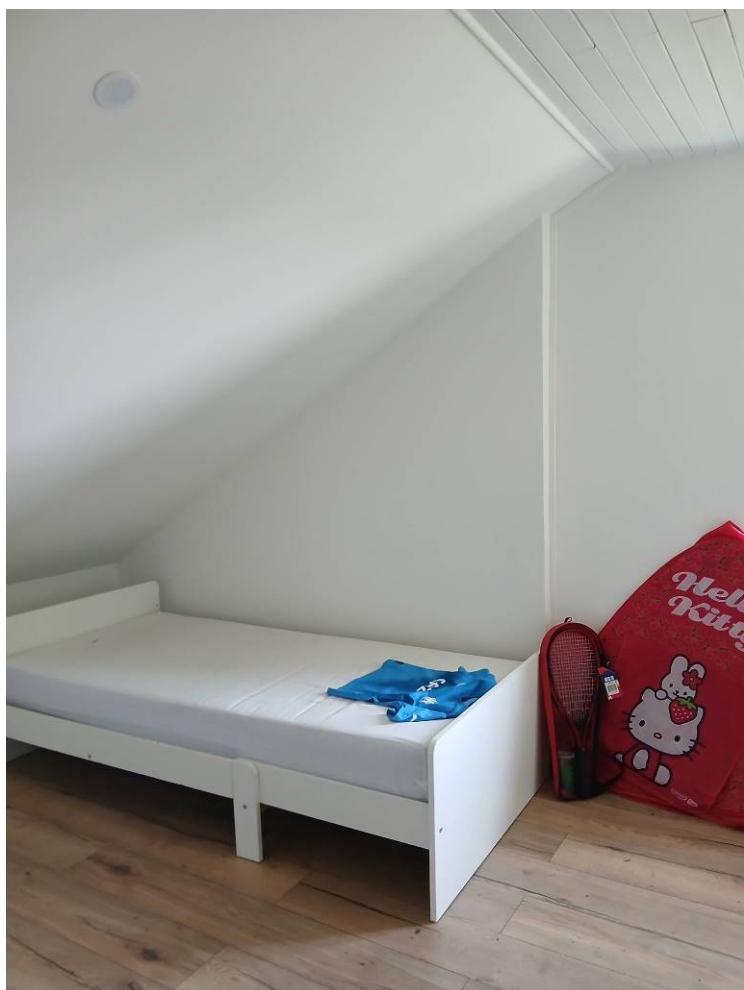
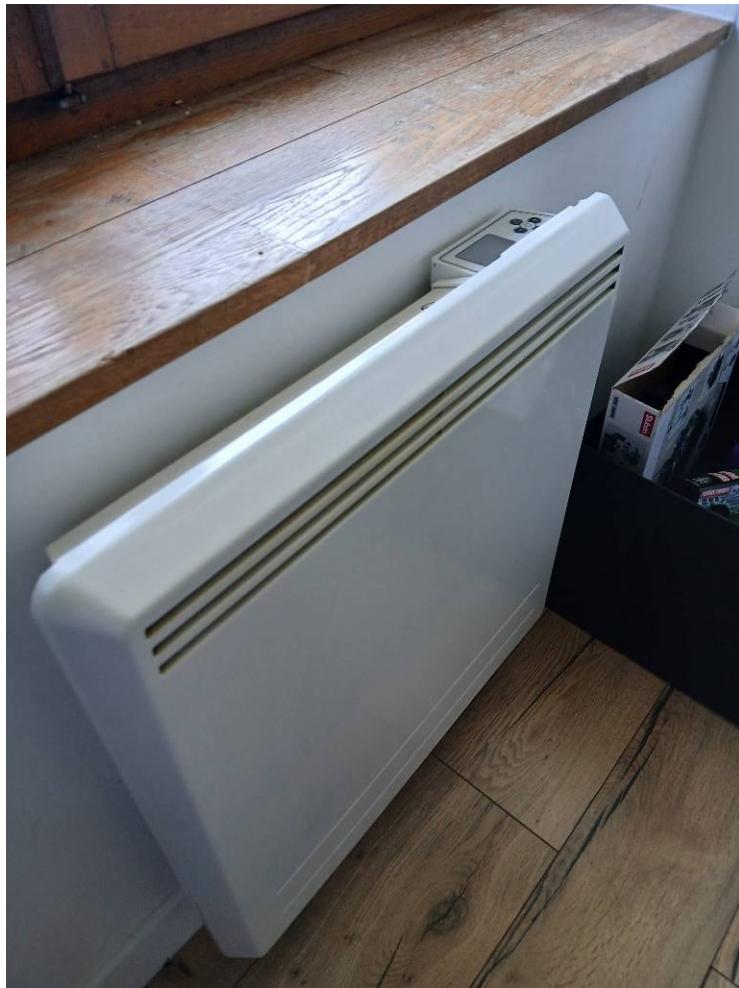
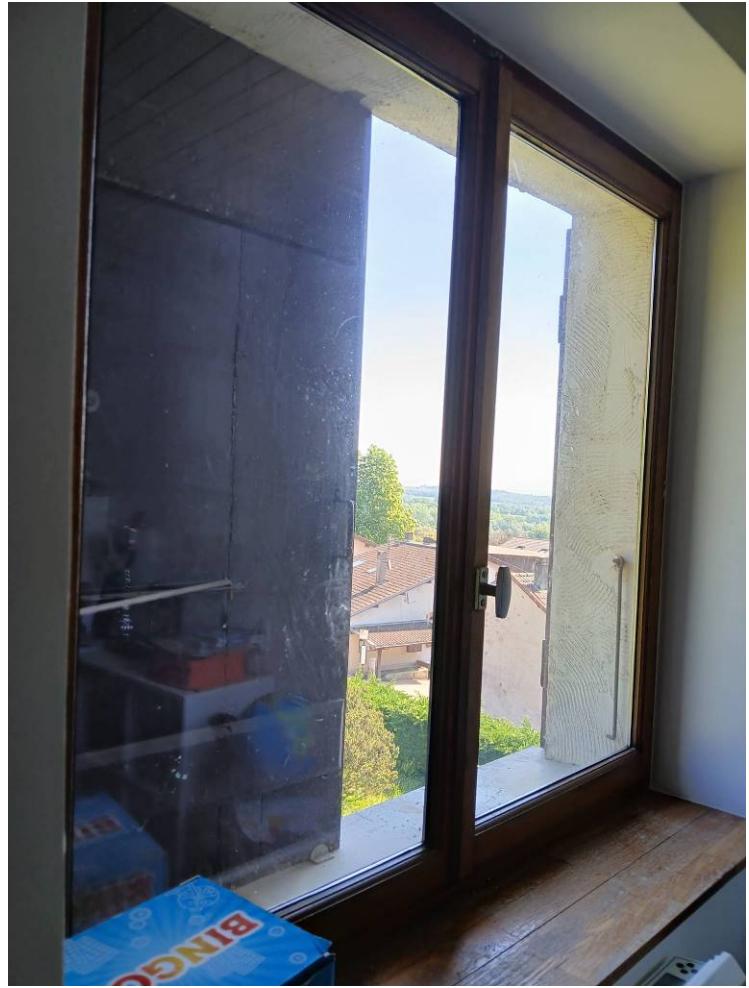
- **CHAMBRE 2 – 2^{ème} étage**

Je constate la présence de câbles électriques sortant du plafond.

Cette pièce est éclairée par deux spots au plafond, dont l'un sort du plafond, la gaine et les fils sont visibles.
