PROCES VERBAL DE CONSTAT

M'être rendue ce jour, mercredi 30 avril 2025, à partir de 10h00, au 472 rue Pierre Malfant à FARGES (01550)

L'ensemble immobilier correspondant à une maison d'habitation mitoyenne avec sous-sol outre terrain attenant, situé sur le territoire de la commune de FARGES (01550), 472 rue Pierre Malfant figurant au cadastre de ladite ville sous les références suivantes :

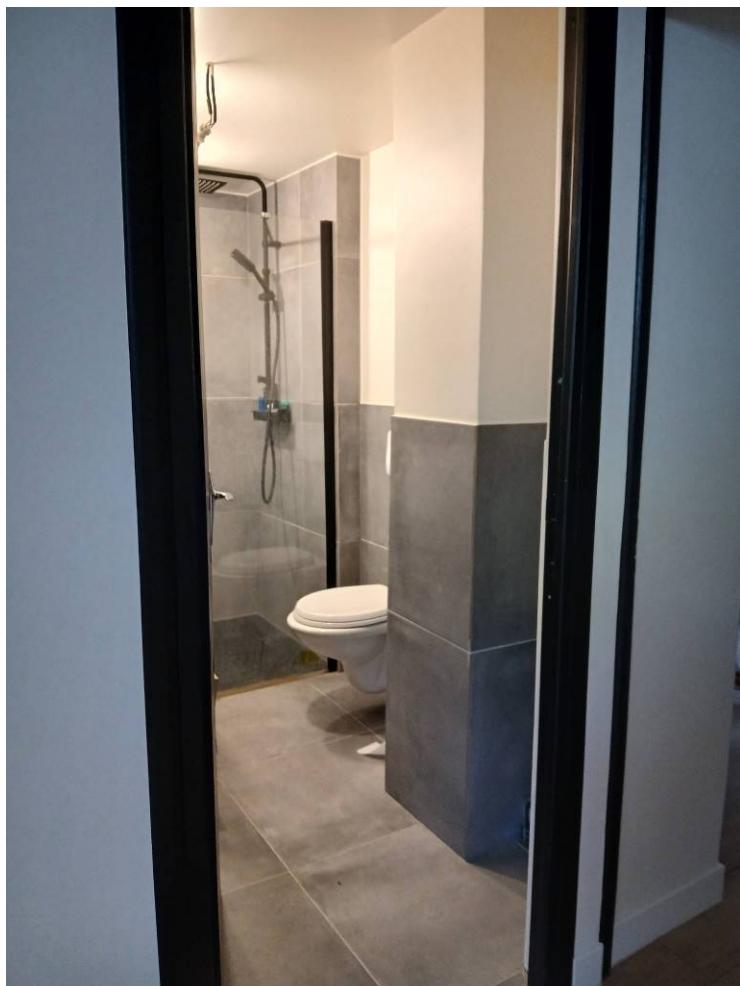
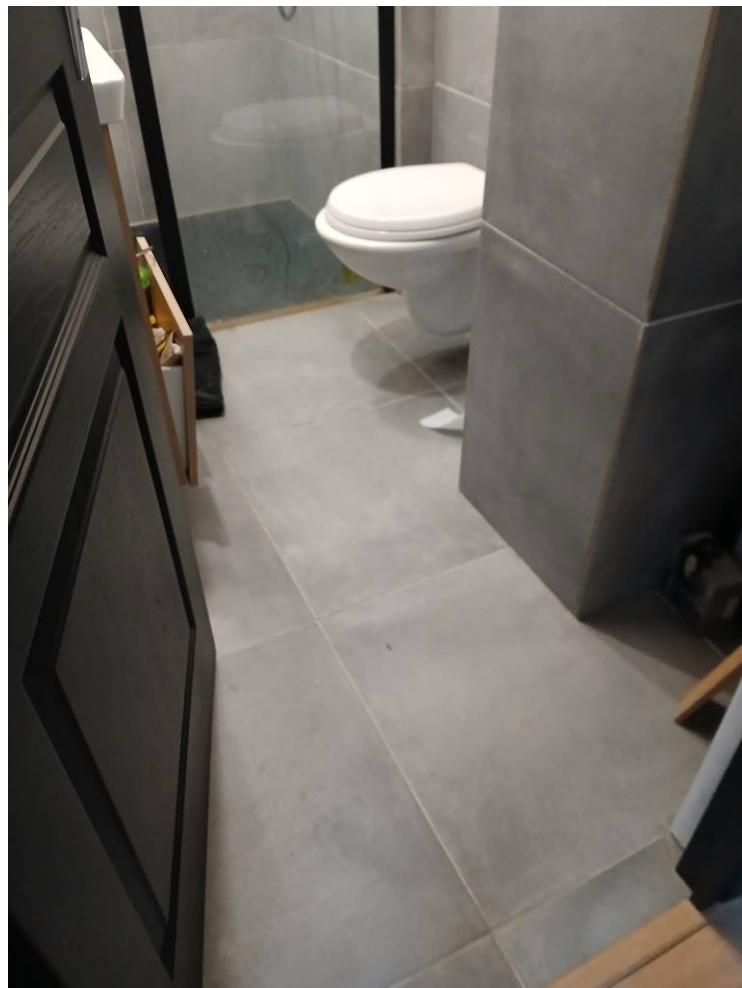
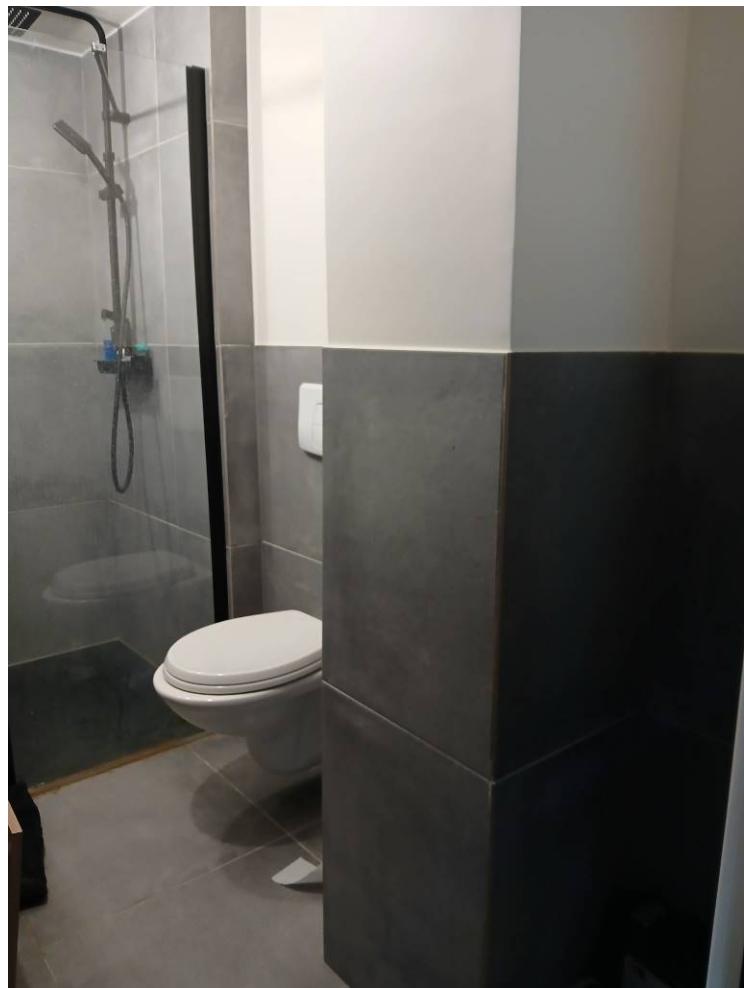
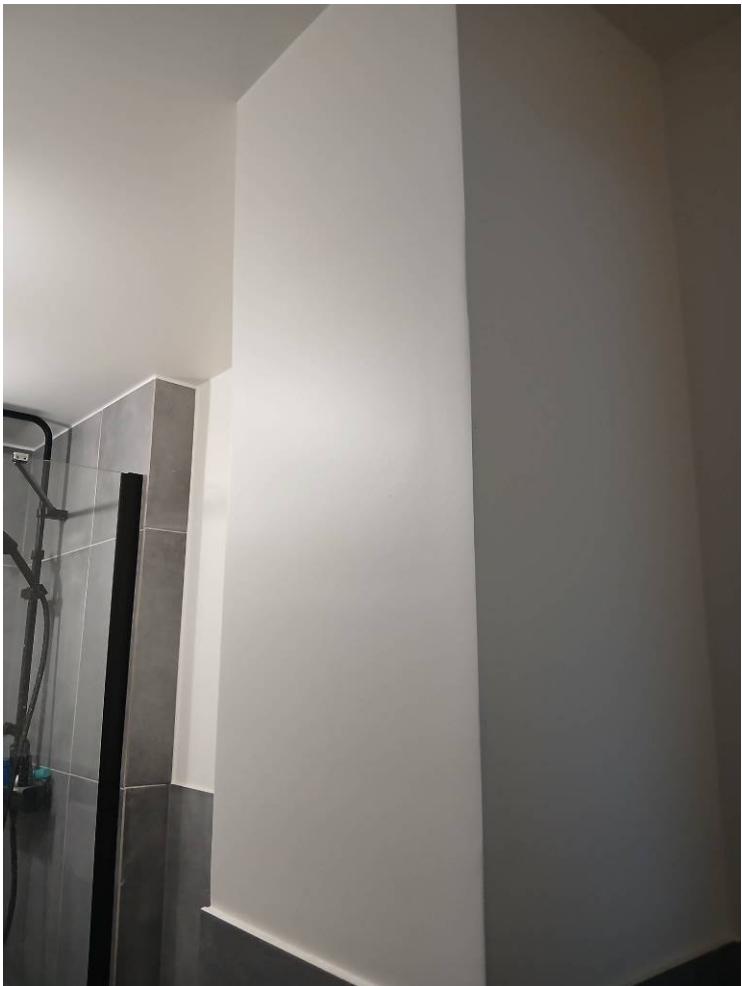
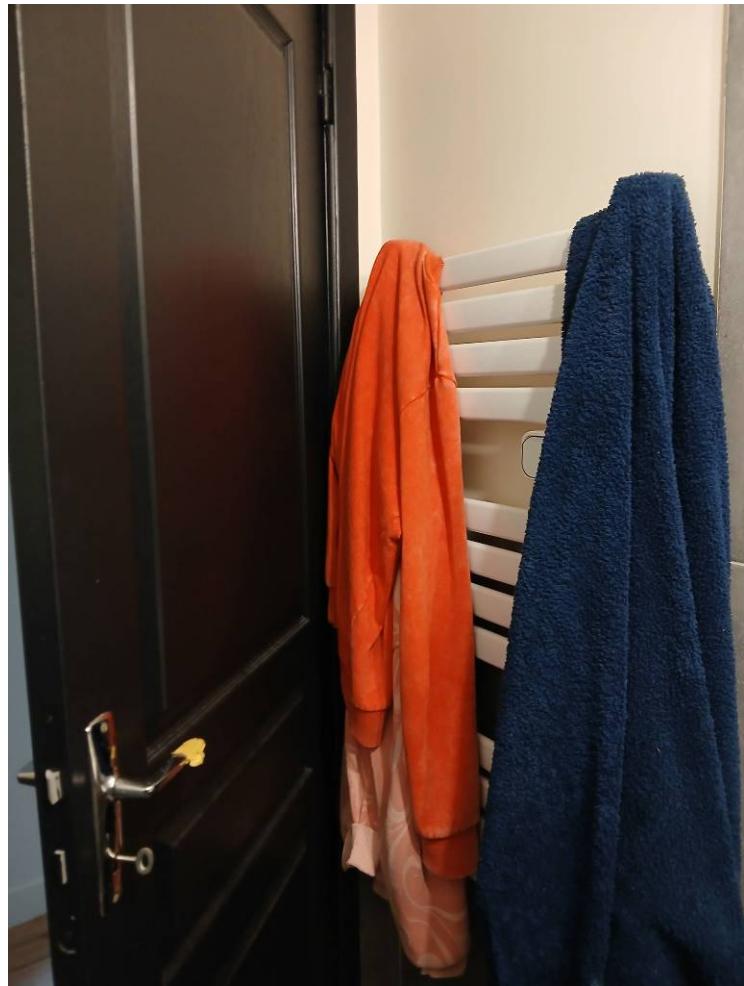
- **SALLE D'EAU/WC – 2^{ème} étage**

Je constate la présence d'un meuble évier, un tiroir est manquant.

Je constate que deux ampoules éclairent cette pièce : avec câbles électriques apparents.

Je constate la présence d'une douche dont la vitre est entartrée.

Je constate un bac de douche de couleur foncé avec des marques et l'absence de joints. La douche est entartrée.

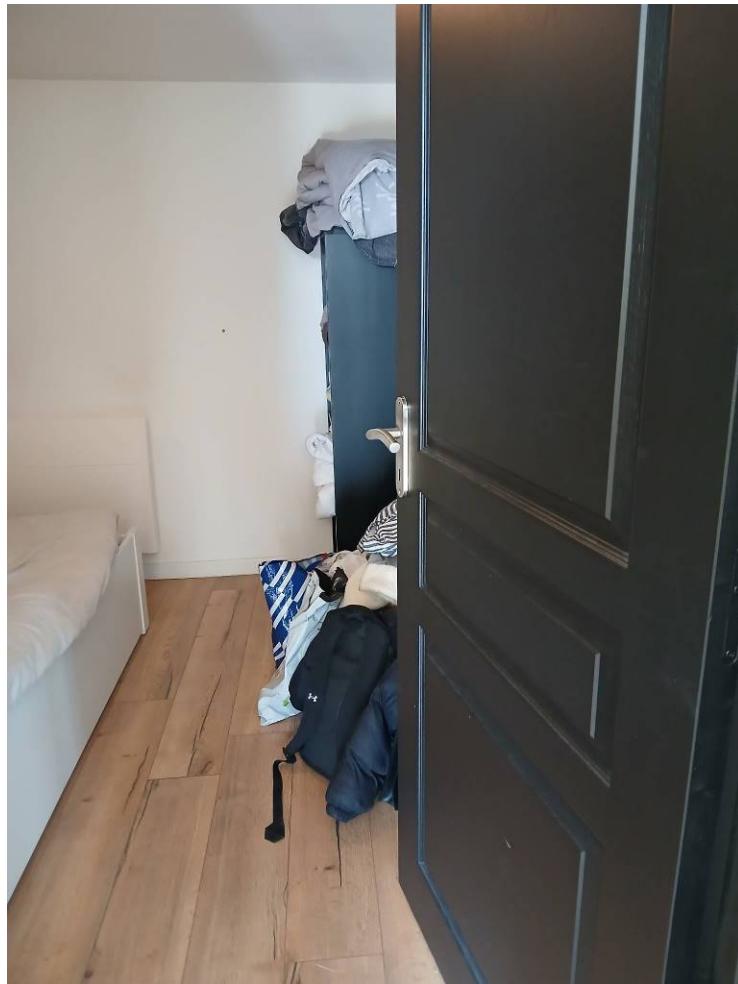
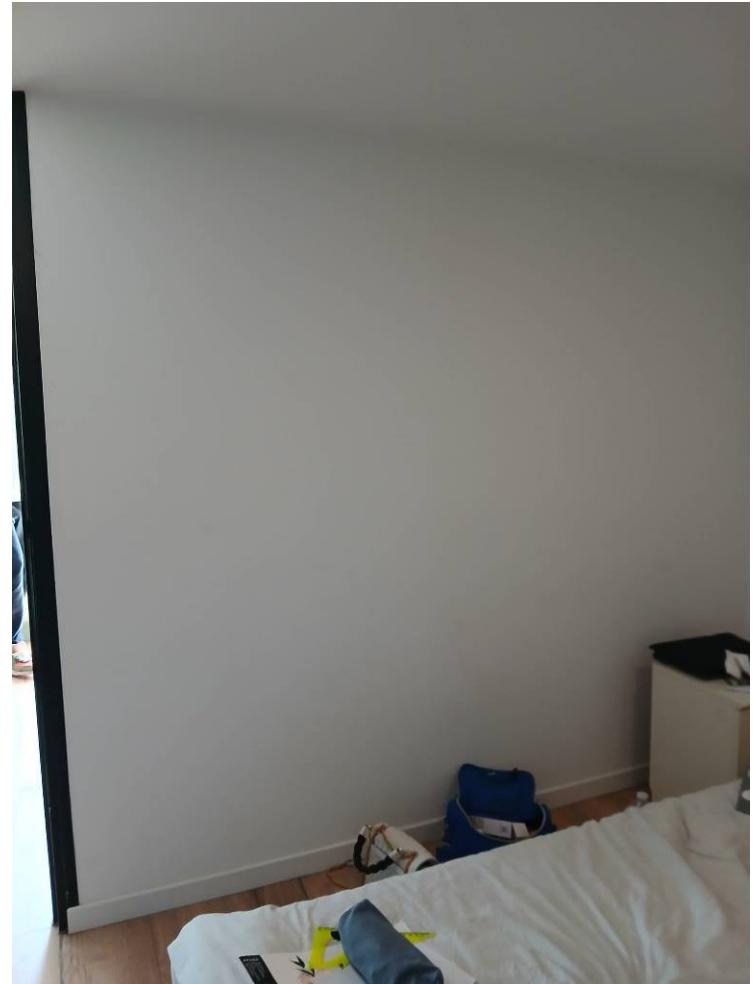
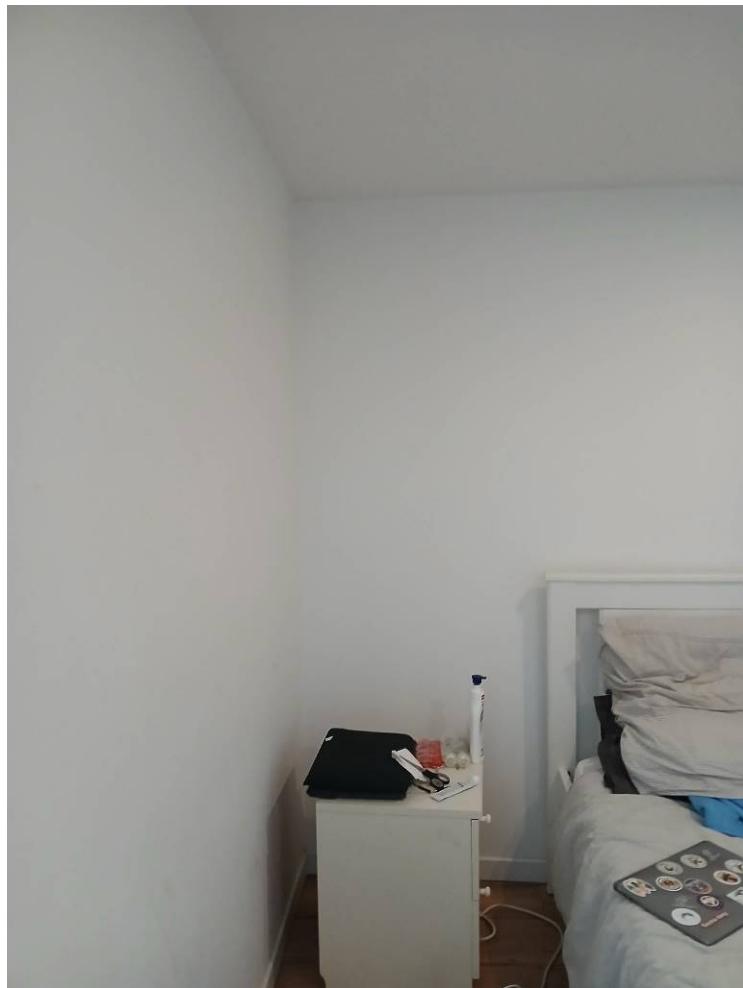
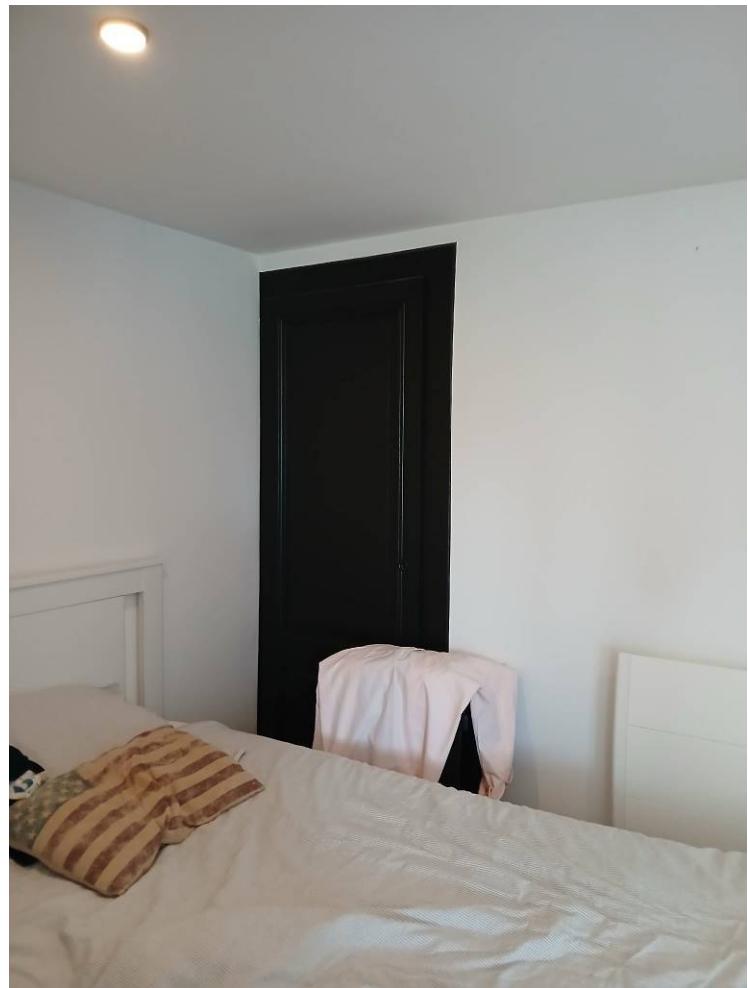
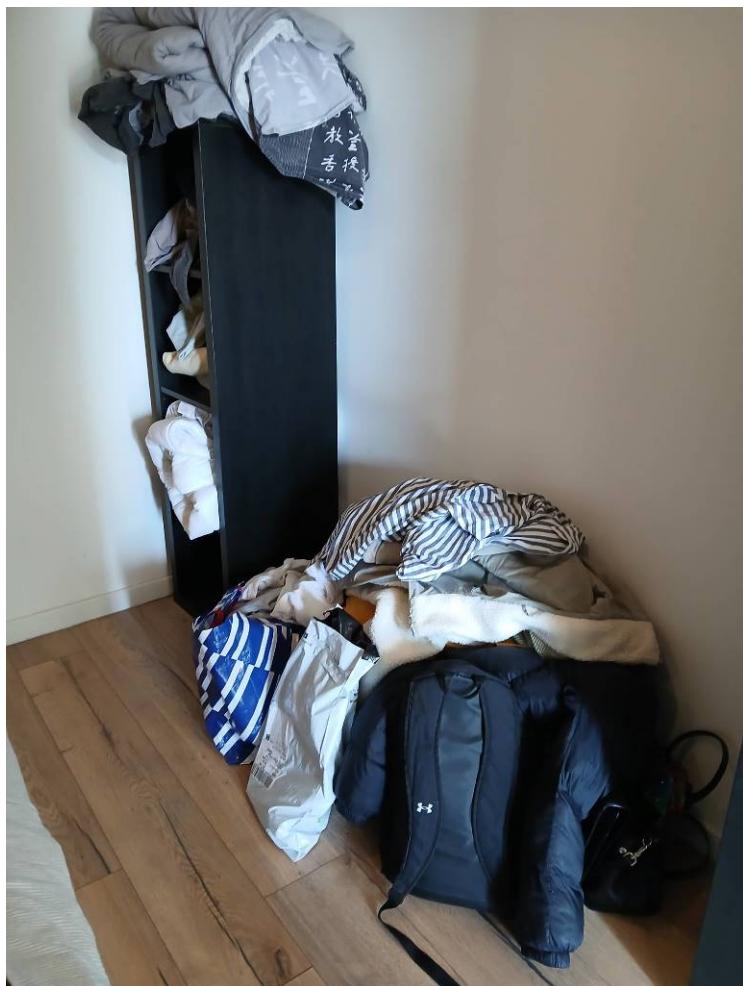
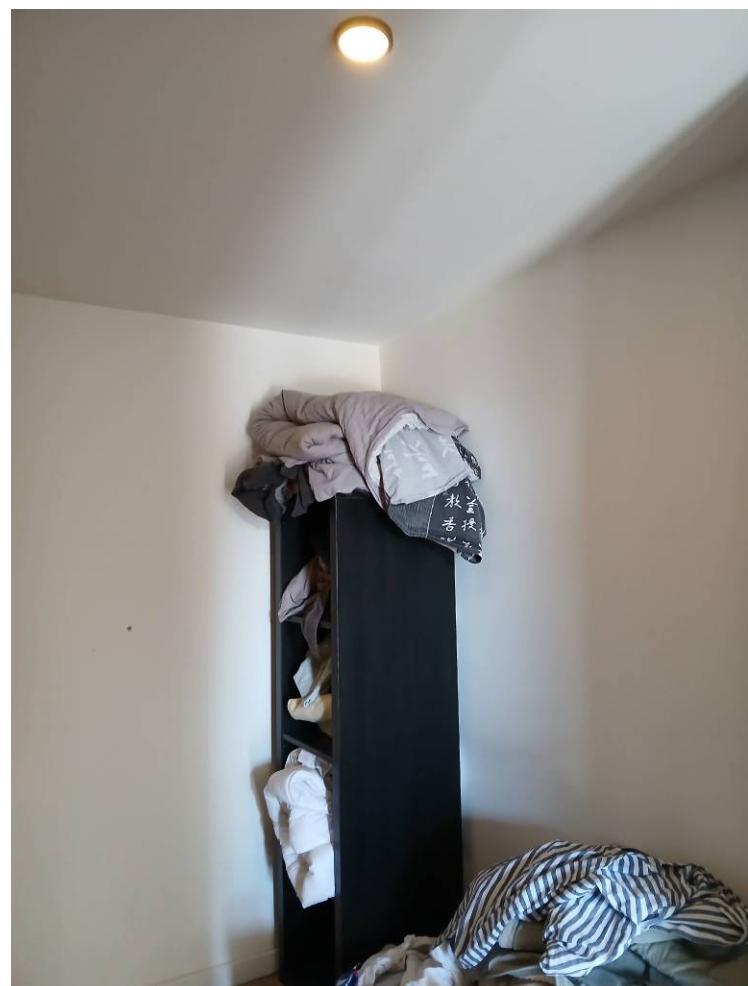
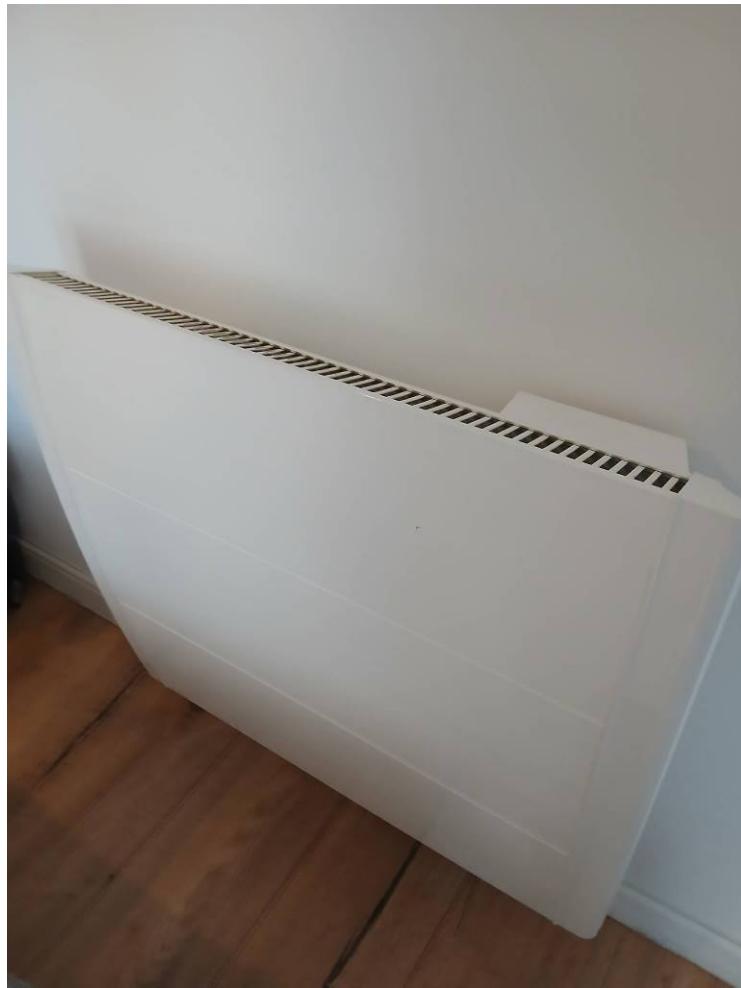
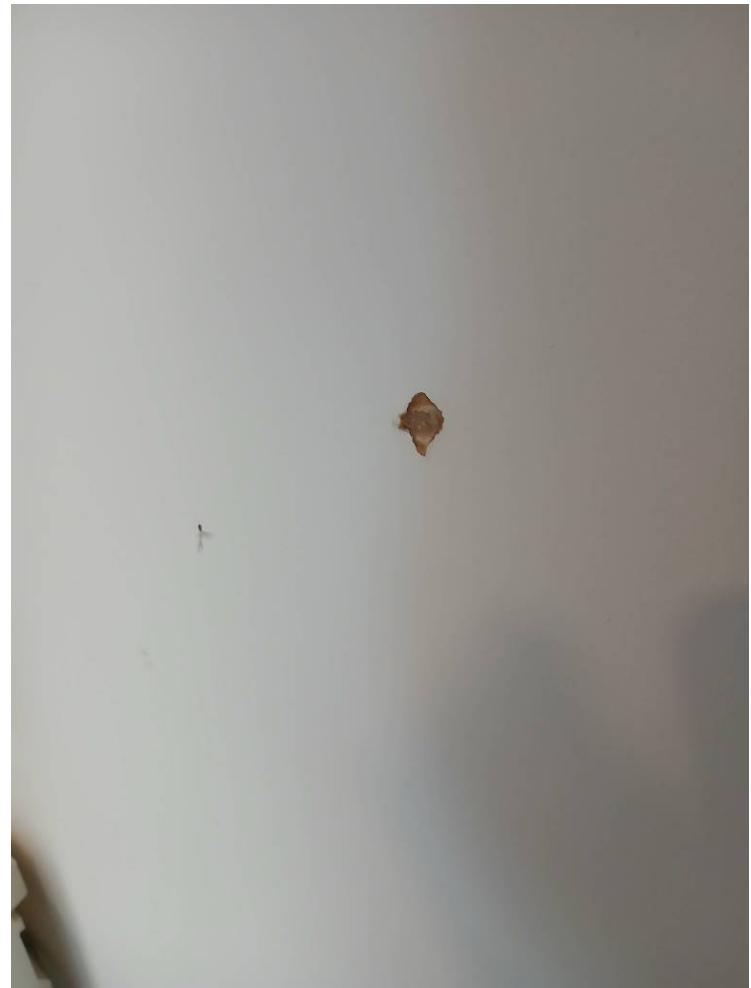
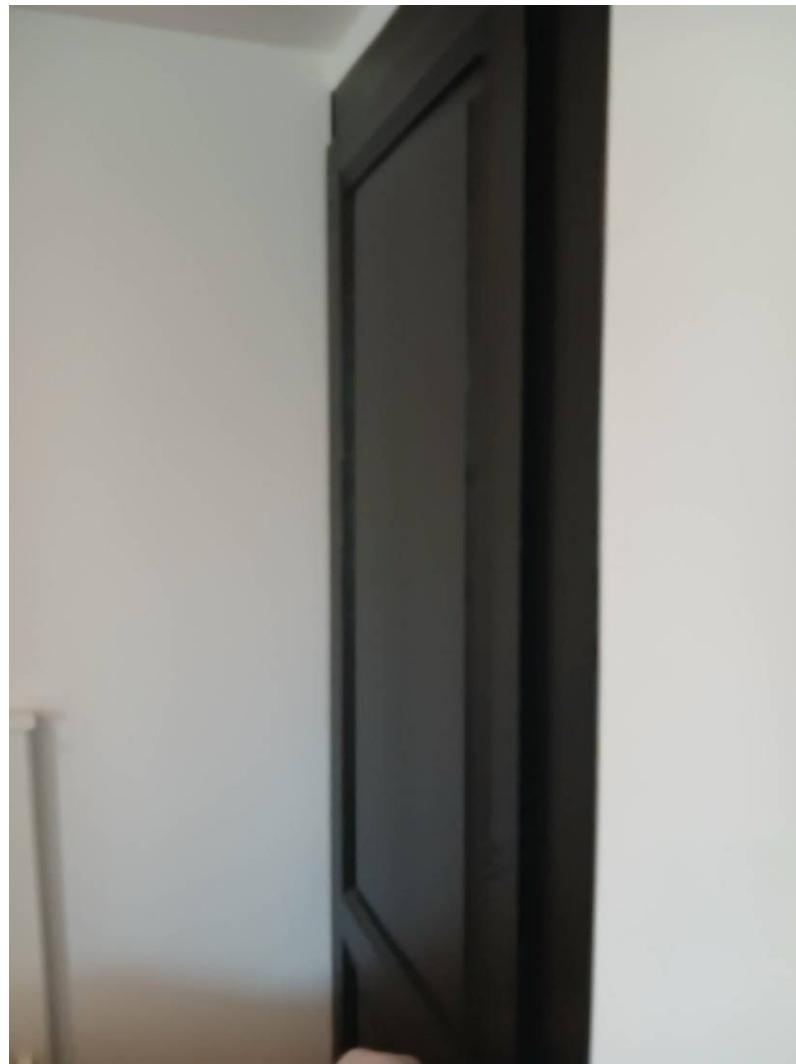
• CHAMBRE BORGNE

Je constate la présence d'un trou sur l'un des murs.

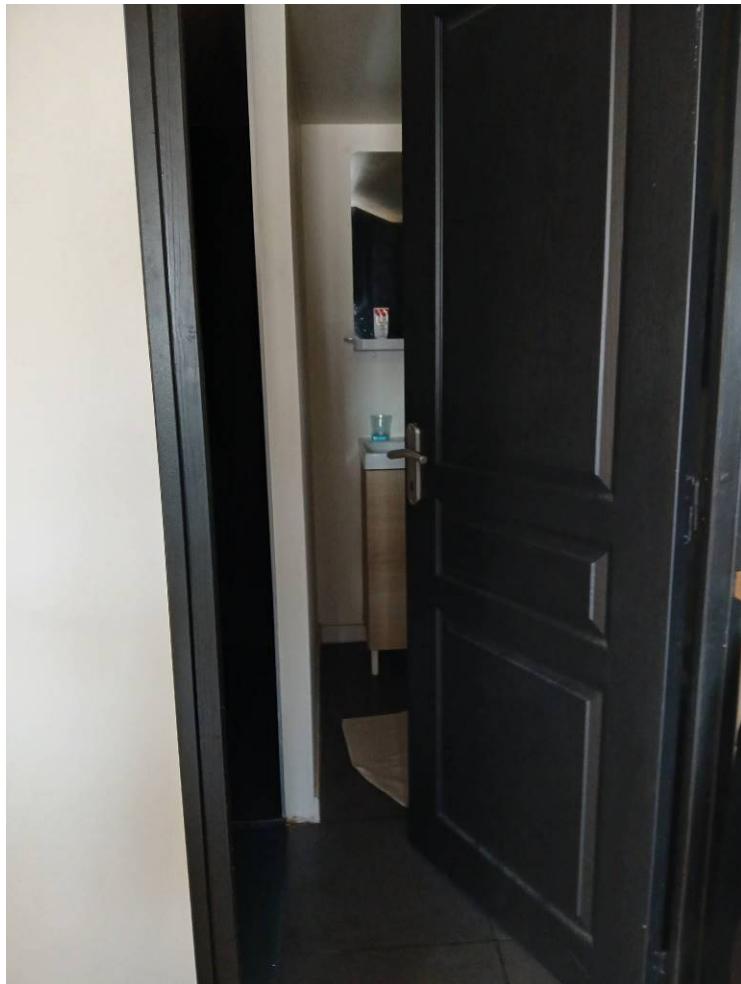
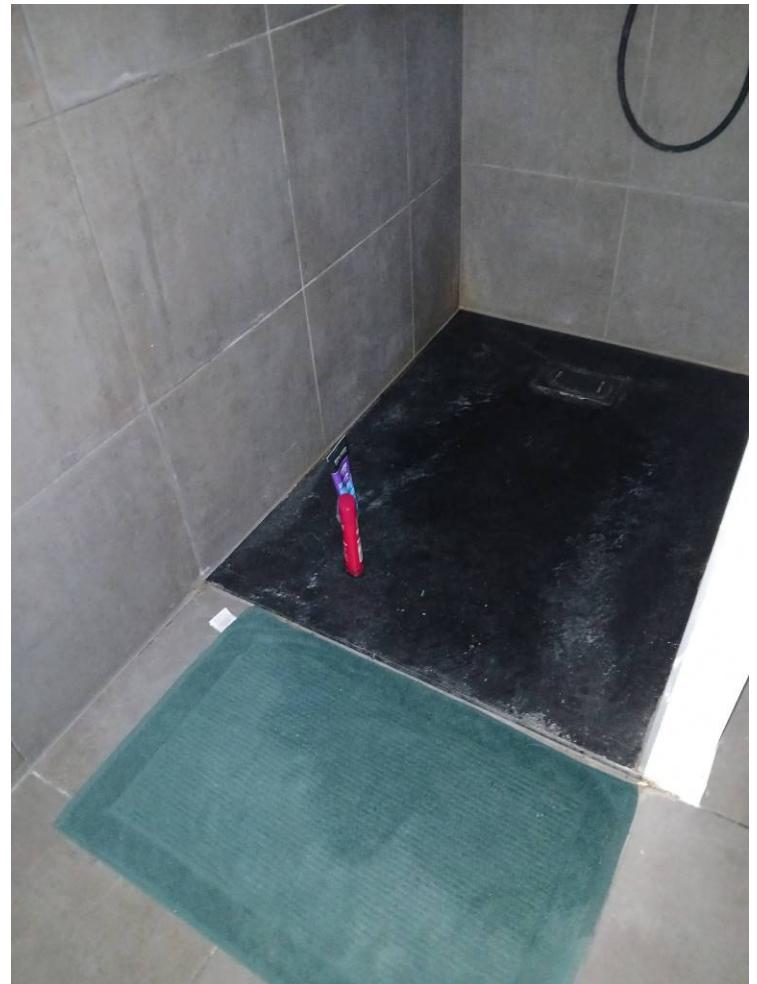
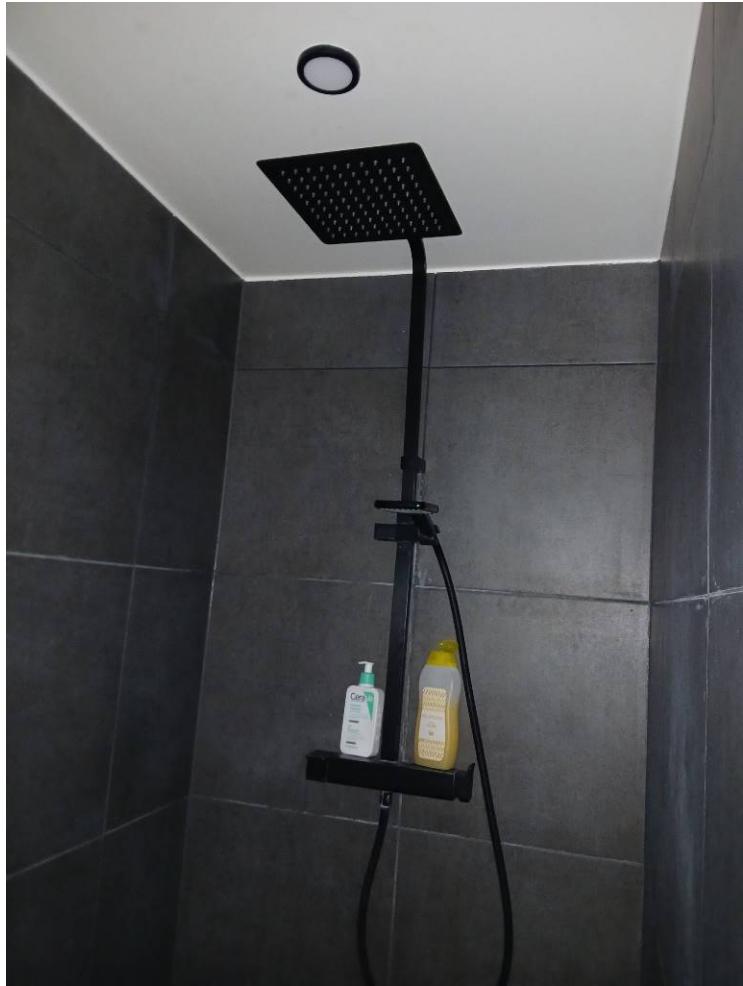
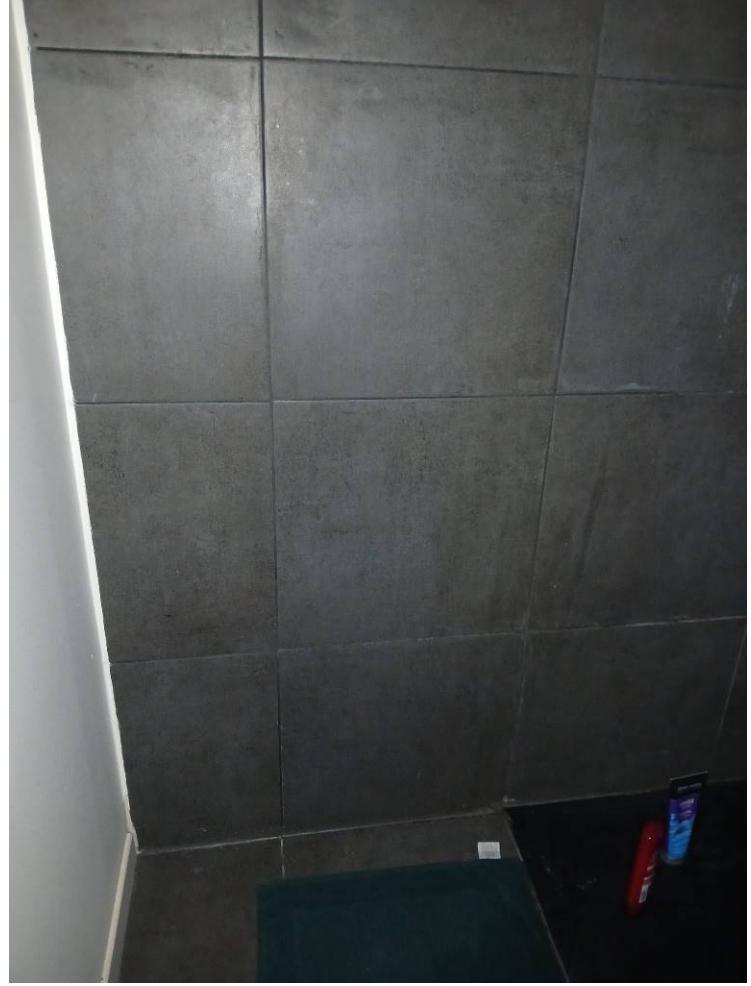
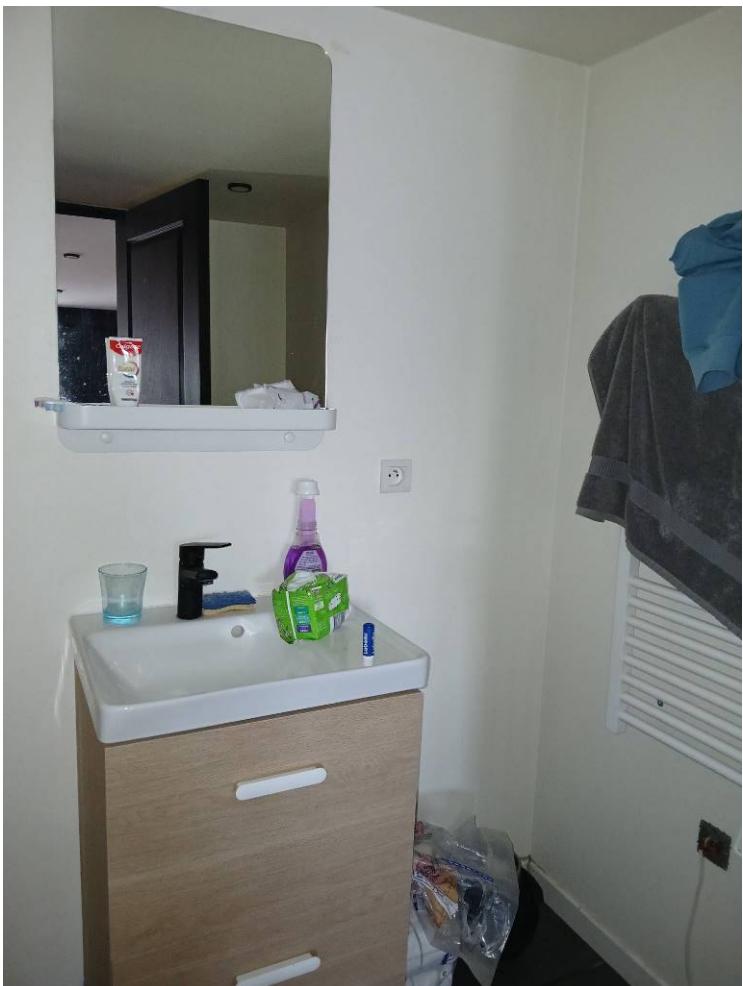
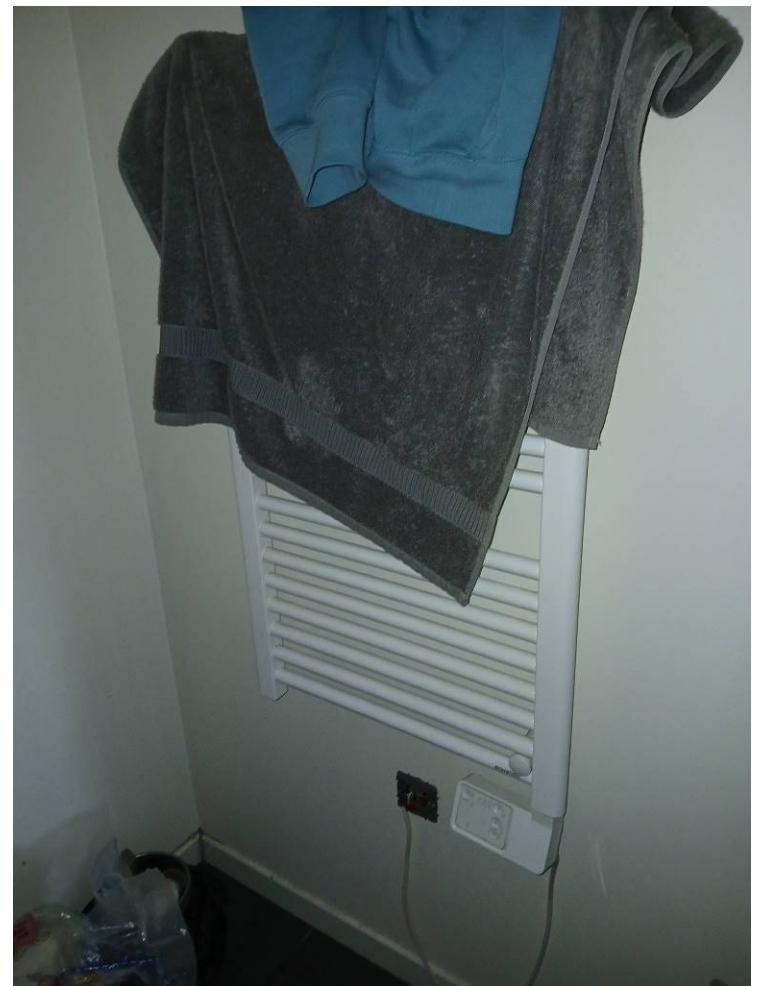
- **SALLE D'EAU/ WC**

Matériaux	Etat
Sol	Carrelage	Bon
Murs	Carrelage partie douche et peinture blanche	Bon
Plafond	Peinture blanche	Bon

Je constate la présence d'une douche, le bac de couleur noir est entartré : présence de traces blanches.

Je constate la présence d'un meuble évier, un miroir au mur et d'un radiateur sèche serviette.

Je constate la présence d'un WC suspendu.
