Dossier N° V147929.00

PROCÈS-VERBAL DE DESCRIPTION

Certifie m'être spécialement transportée ce jour à 10 heures 30 sur la Commune de SERMOYER (01190), au 174 rue du Stade, à l'effet de dresser un procès-verbal de description du bien immobilier appartenant à [REDACTED]

Le bien consiste en une maison à usage d'habitation de plain-pied avec terrain attenant, situés sur la commune de SERMOYER (01190) 174 rue du Stade, figurant au cadastre de ladite commune sous les références Section AB numéro 44, lieudit "174 rue du Stade", pour une contenance de 00 hectare, 21 ares 07 centiares.

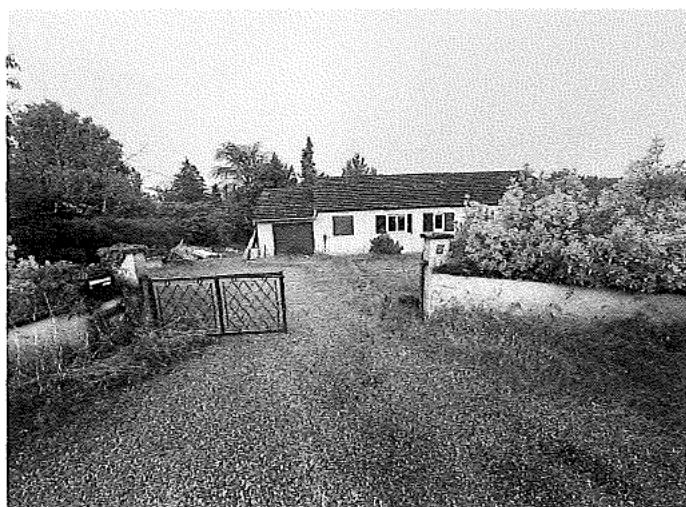
Côté Ouest, la propriété est délimitée par une clôture grillagée, en mauvais état.

Le terrain n'est pas entretenu, jonché par différents objets. Il est agrémenté d'arbres fruitiers et non fruitiers.

La maison, de marque "MAISONS PHÉNIX", est édifiée en plaques composite fibrociment contenant de l'amiante, construite dans les années 1970-1980.

De l'amiante est présente dans les murs et les arases de la toiture.

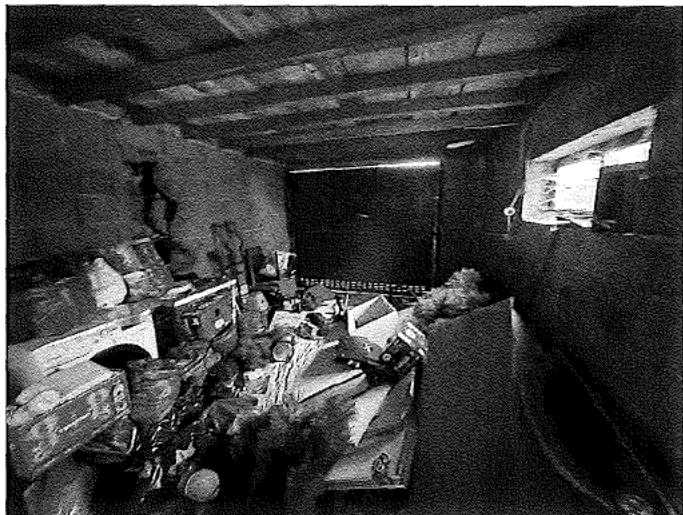
Sur ma droite, une porte donne accès au **garage**, qui est également accessible depuis l'autre côté par un portail métallique manuel, en état d'usage.

L'ensemble est jonché de divers objets.

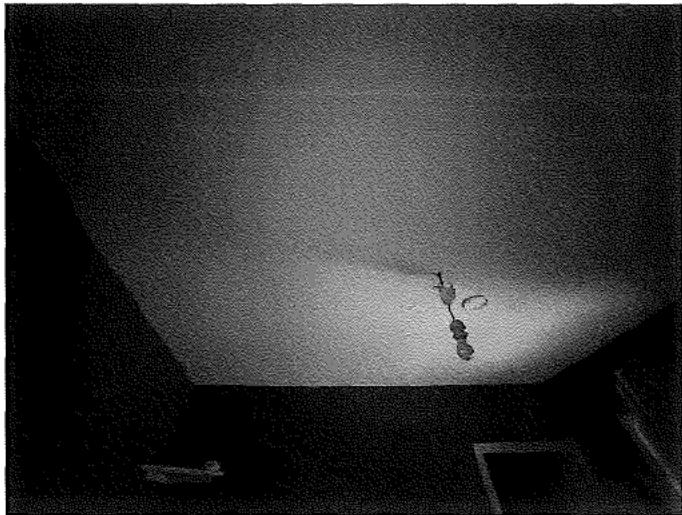
Hall (surface : 6,46 m²)

Un bar est posé, en mauvais état.

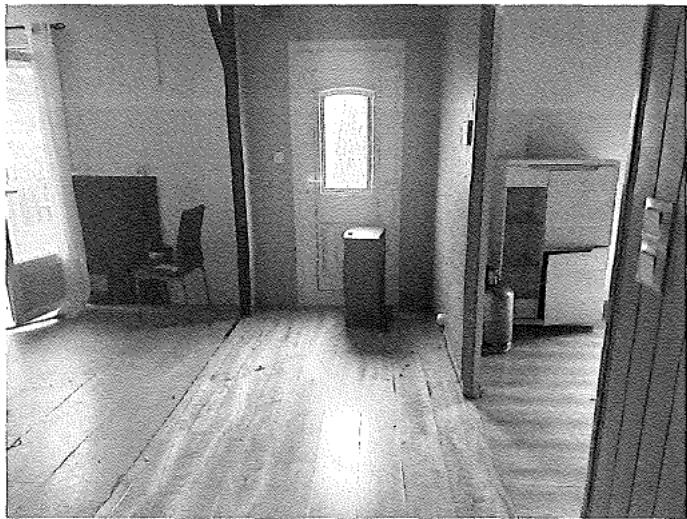
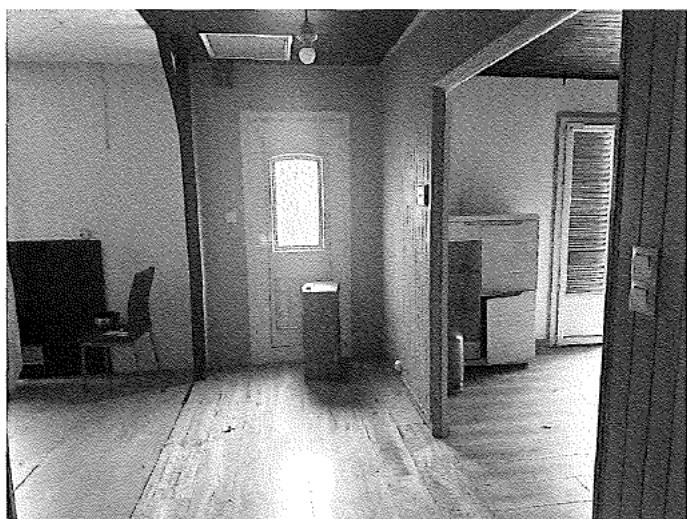
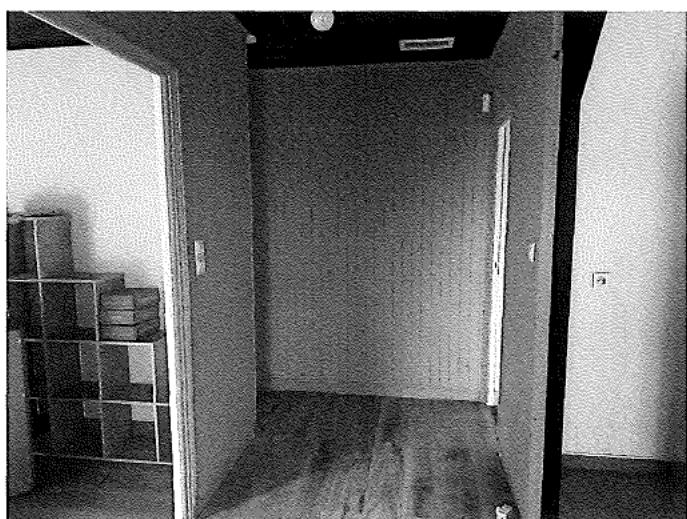
Dans cette pièce, se trouvent un accès aux combles ainsi qu'une gaine pour la pompe à chaleur, conduisant au couloir desservant les chambres.

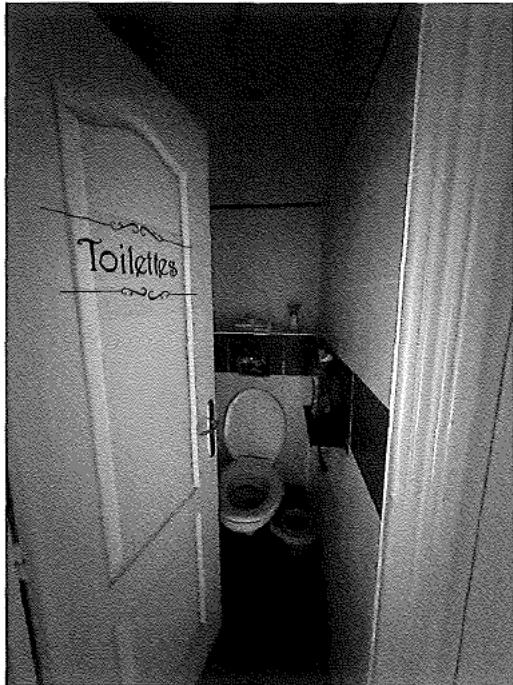
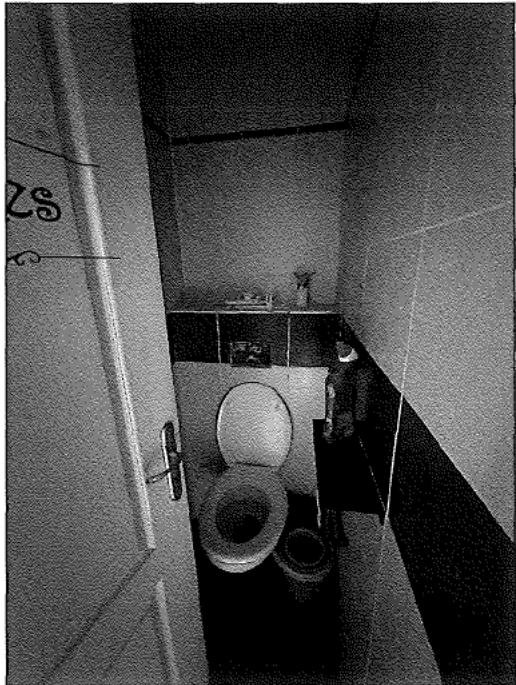
L'ensemble est sale.

La pièce est accessible par une porte en bois beige sale.

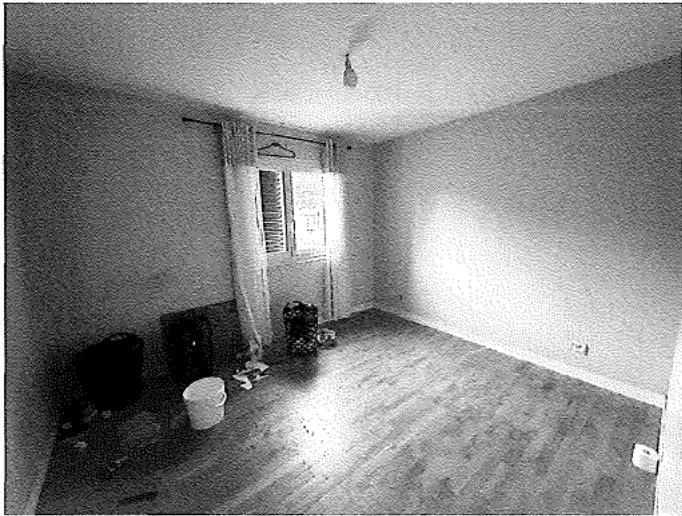
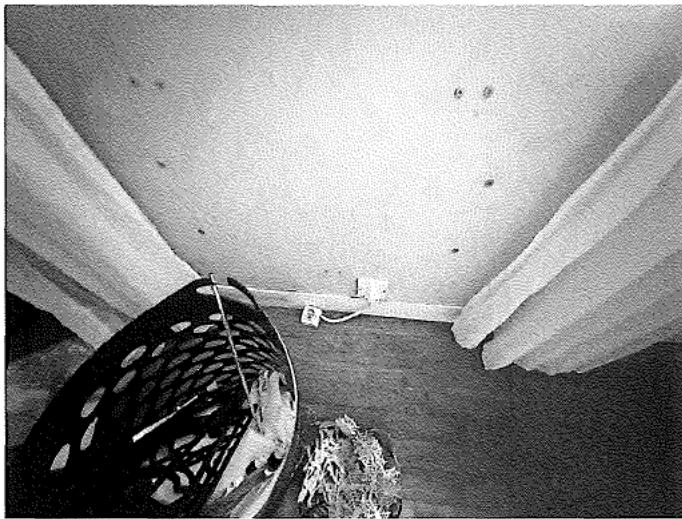
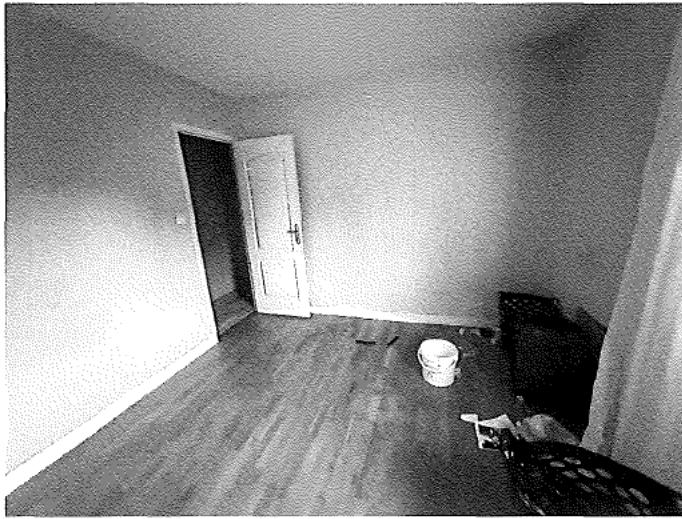
Chambre 2 (surface : 11,12 m²)

La pièce est accessible par une porte en bois, en état d'usage, sale.
