# PROCÈS-VERBAL DE DESCRIPTION

**BANQUE POPULAIRE AUVERGNE RHÔNE-ALPES /**  
**REYRIEUX (11 rue de la Ramassière)**  
**24/09/2025**

Certifie m'être spécialement transportée ce jour à 14 heures 30, sur la Commune de REYRIEUX (01600), au 11 rue de la Ramassière, à l'effet de dresser un procès-verbal de description du bien immobilier appartenant à la

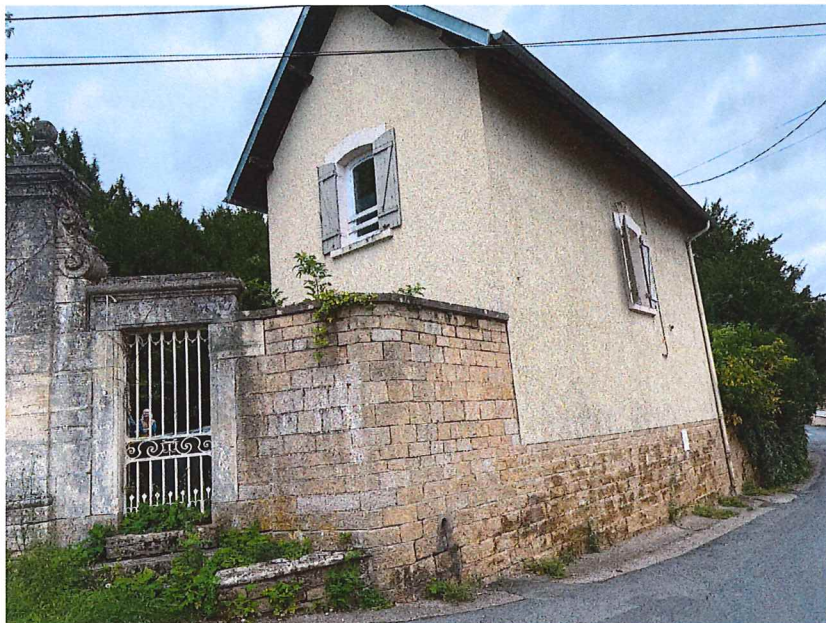
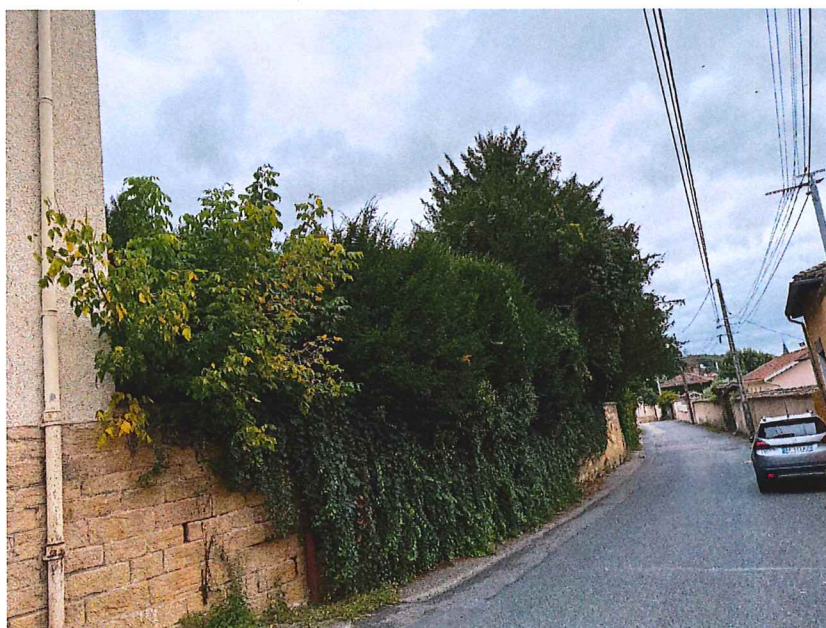
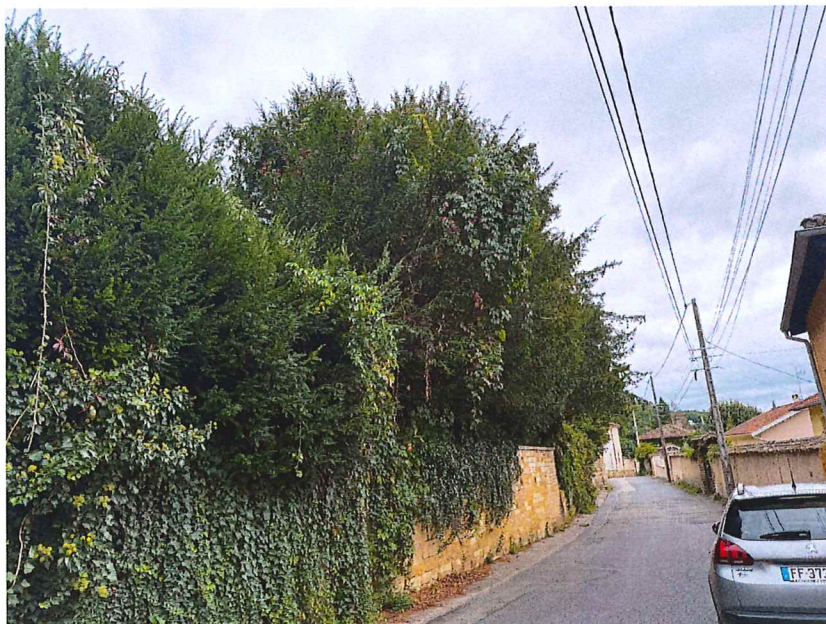
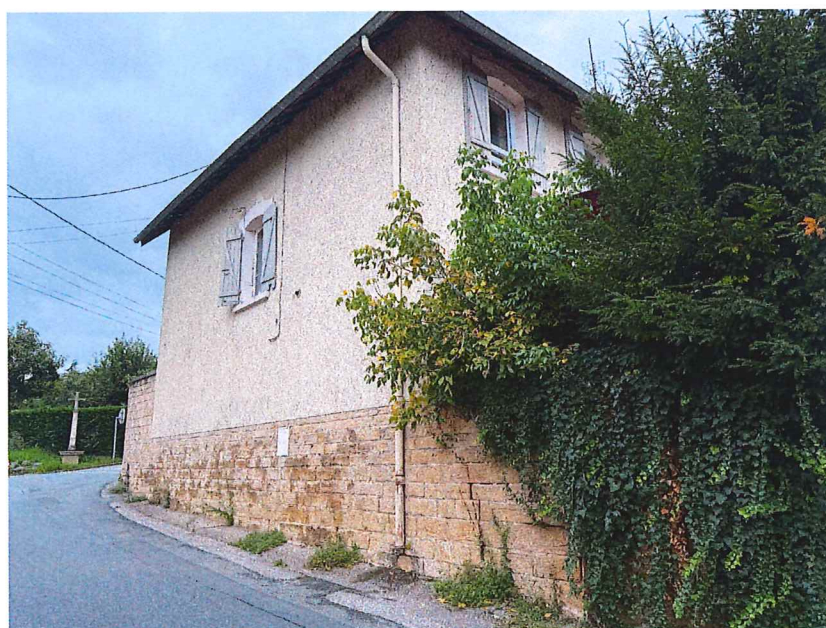
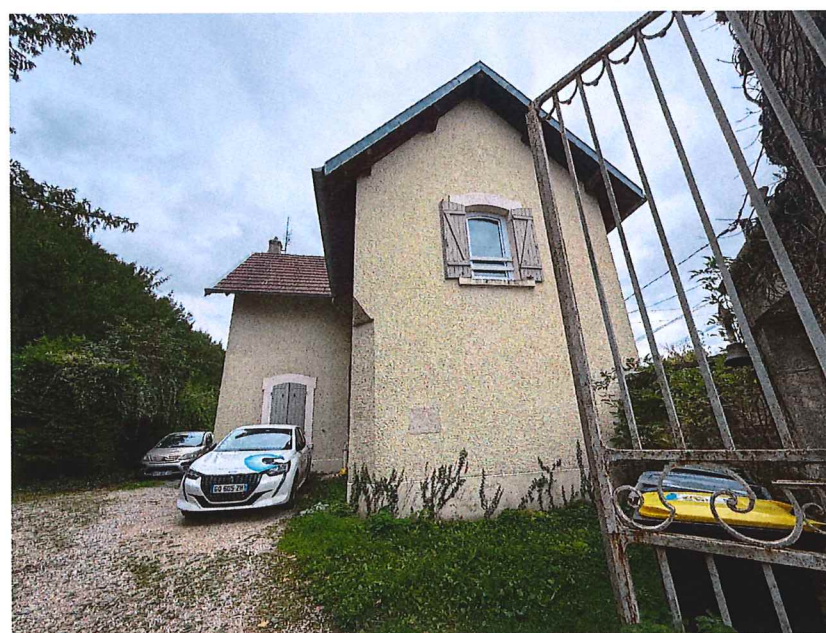
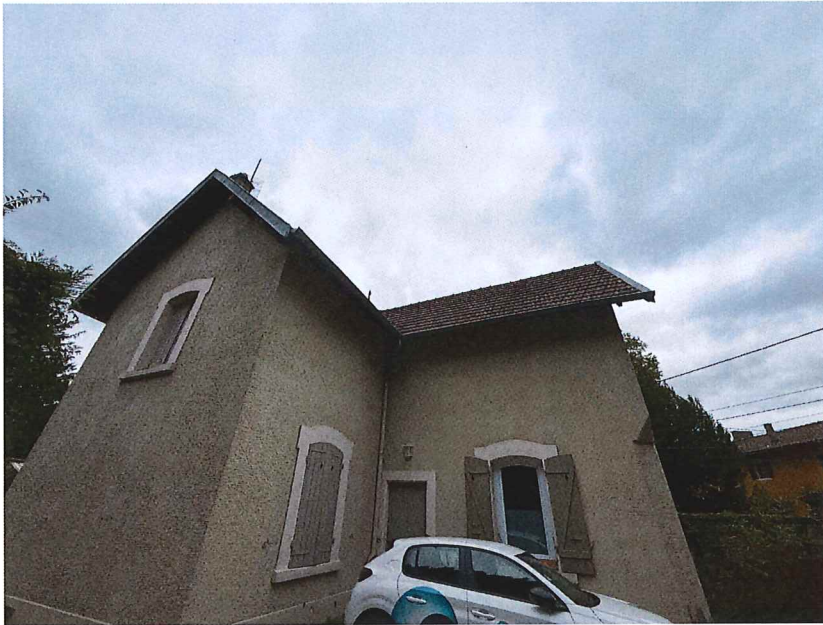
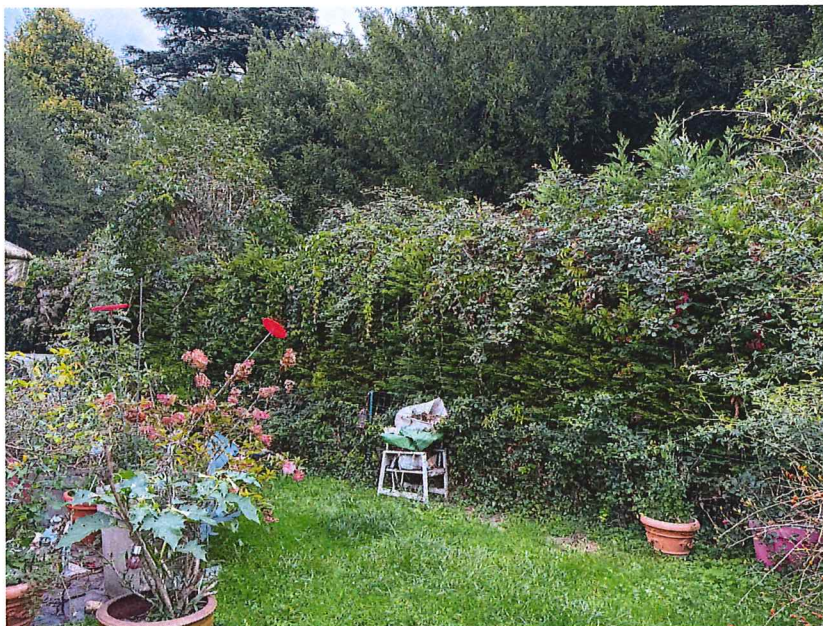
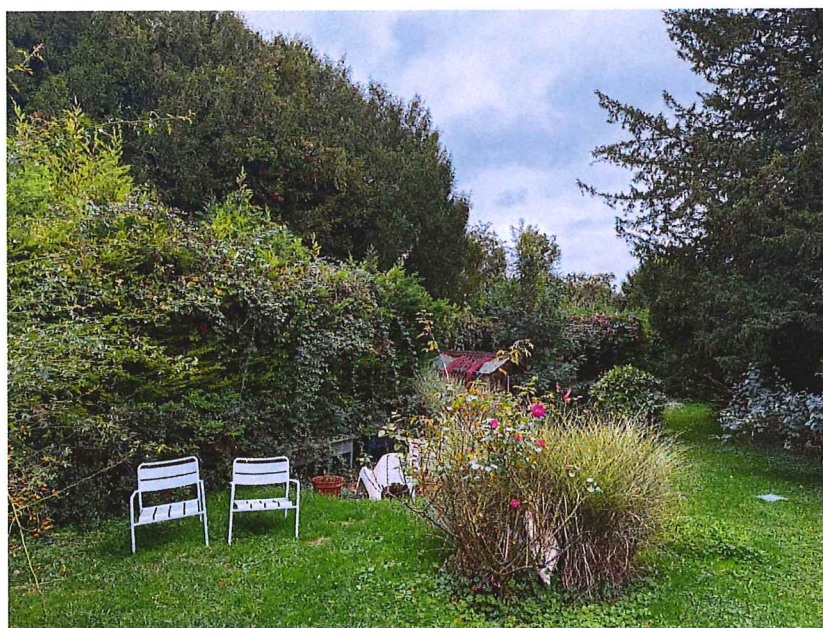
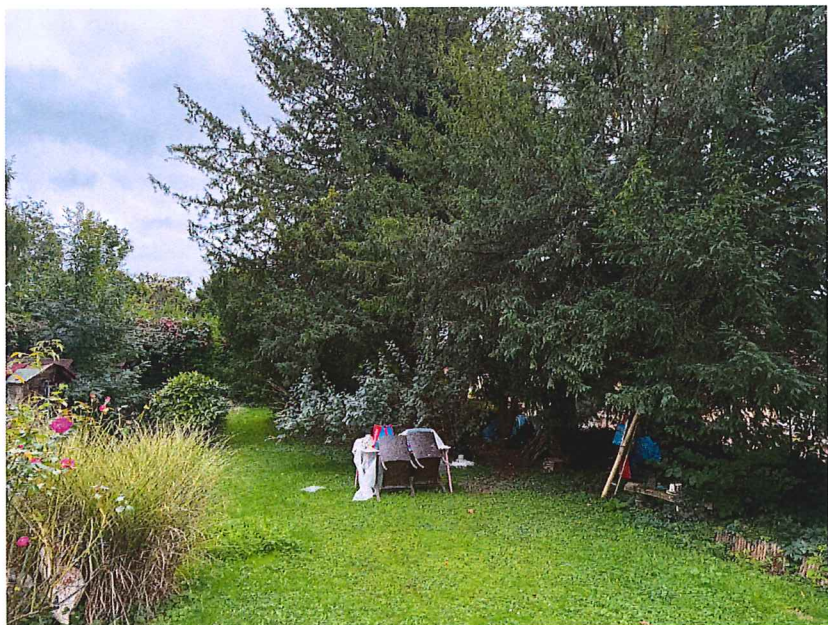
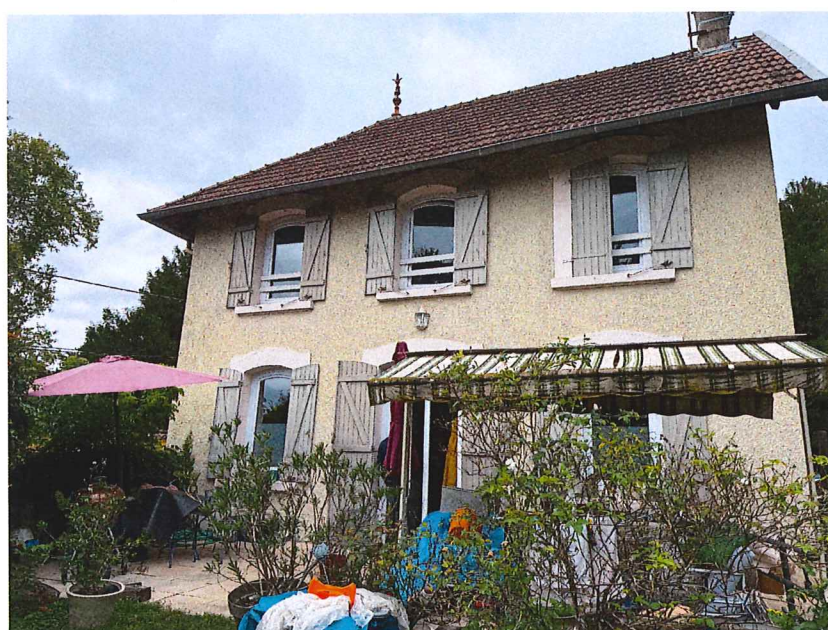
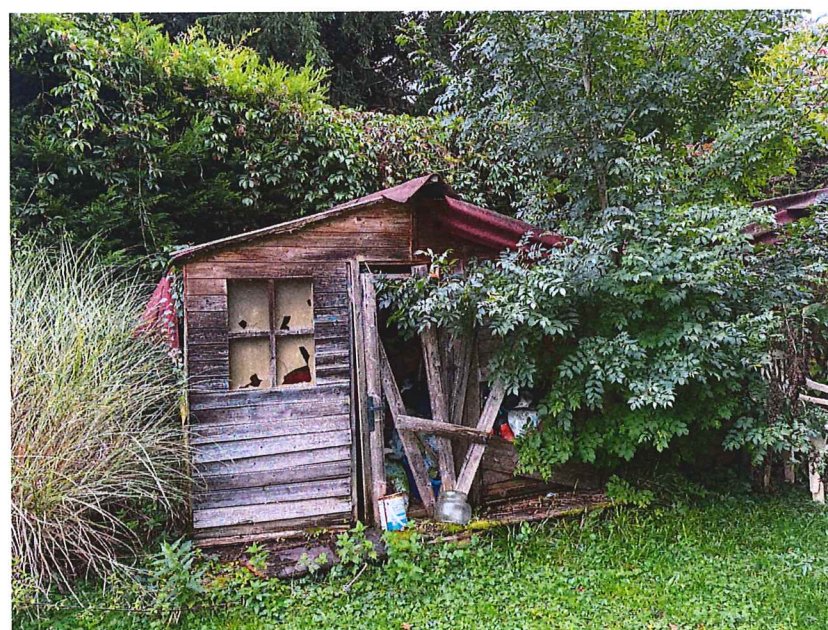
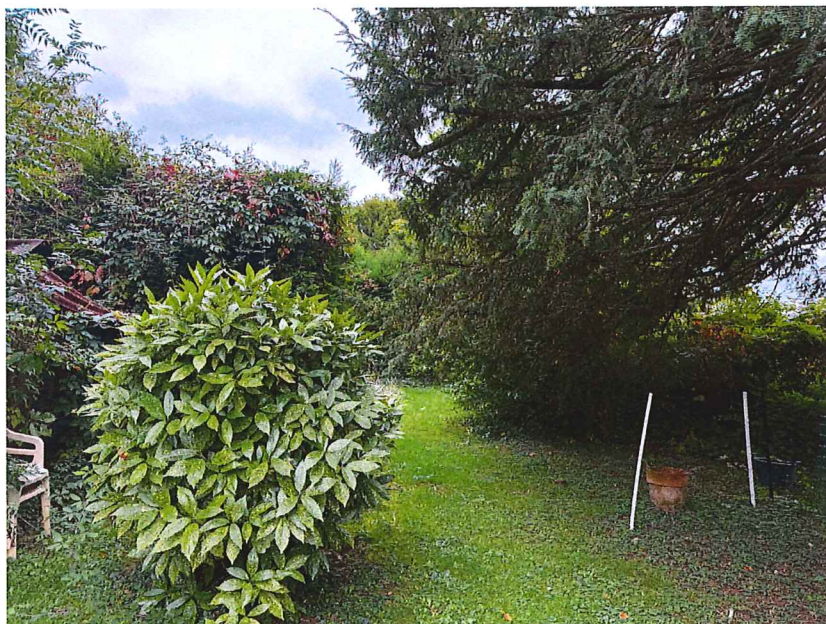
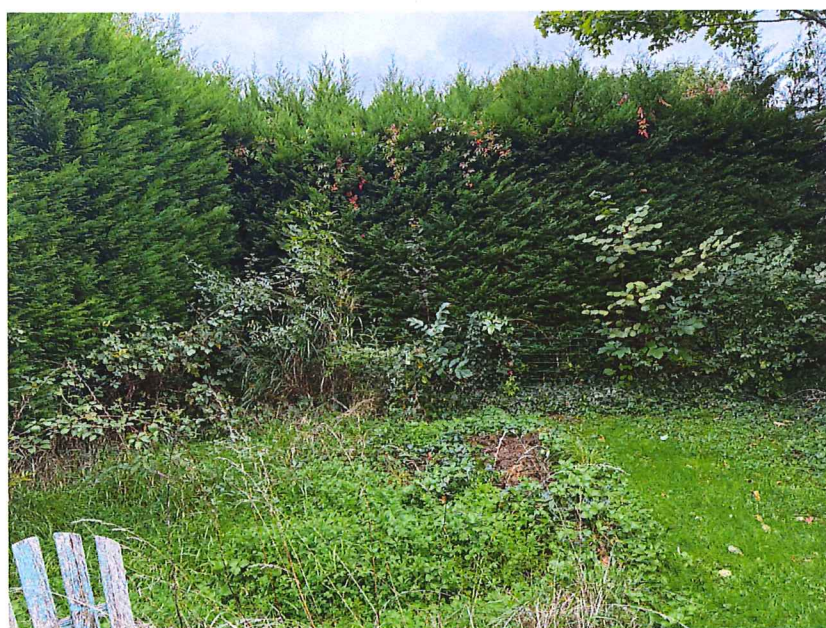
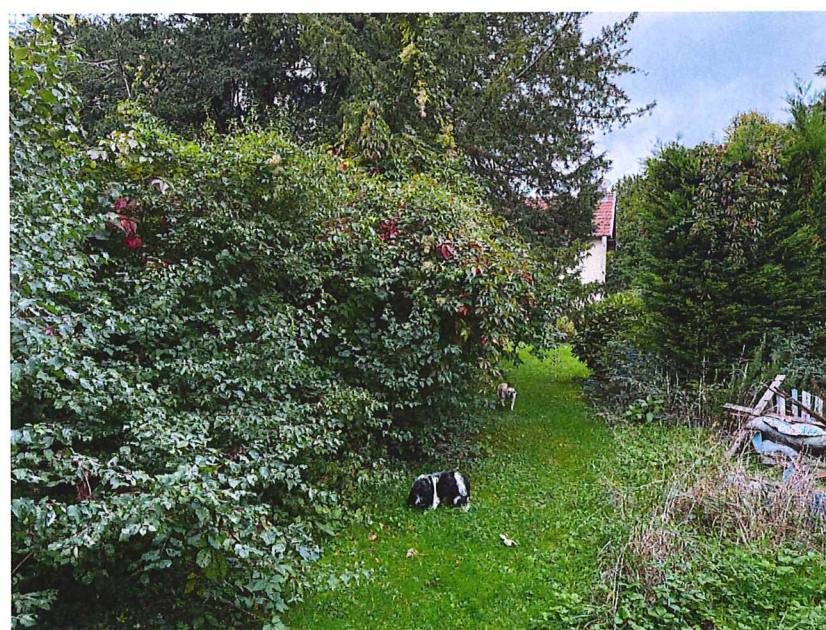
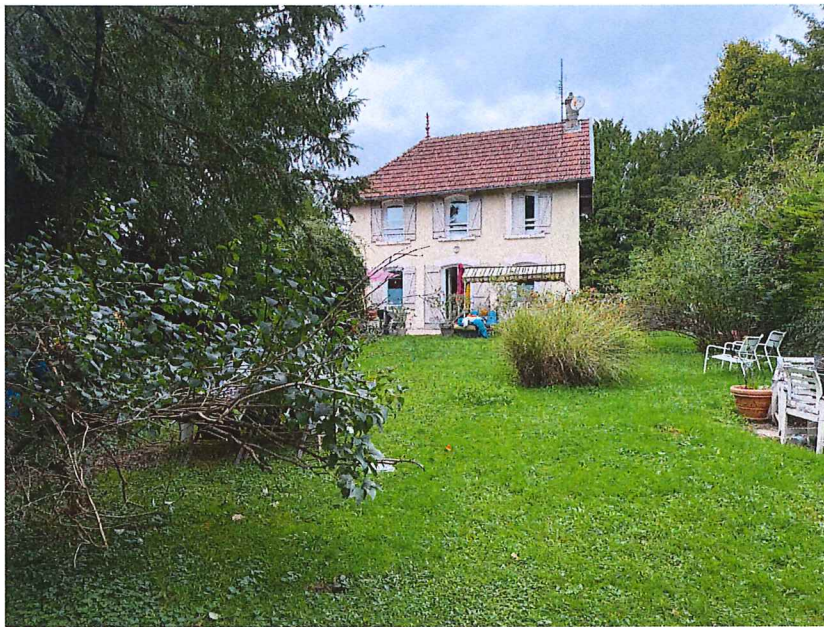
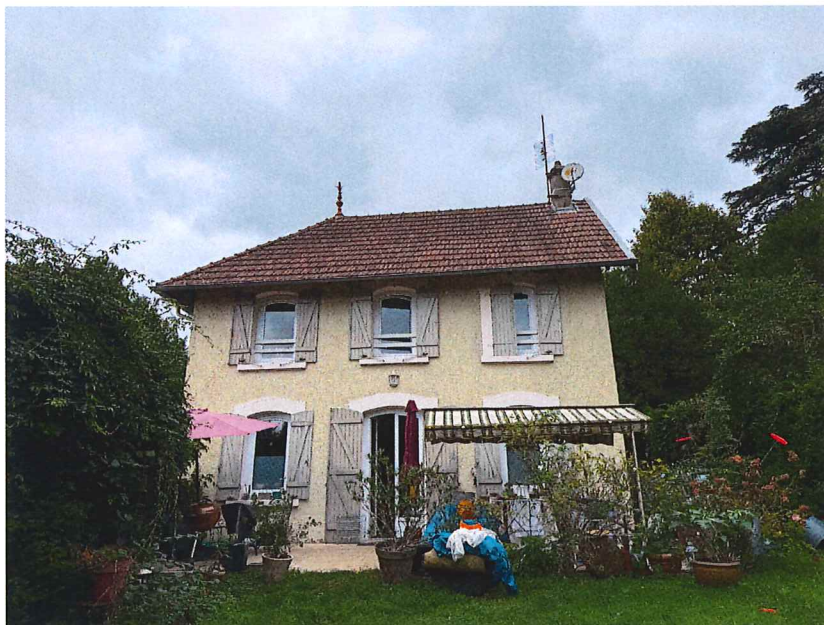
## **II – DESCRIPTION EXTÉRIEURE**

Le long de la rue de la Ramassière, la façade de la maison est recouverte d'un crépi non étalé, en état d'usage.

Je constate la présence d'un chéneau, en état d'usage.

L'ensemble des façades de la maison sont recouvertes d'un crépi, en état d'usage.

La locataire m'indique qu'un charpentier est intervenu il y a peu pour effectuer des réparations, et a fait part de la vétusté de ce dernier.

À l'Est, la maison est délimitée du chemin de la propriété voisine par une haie peu entretenue.

En direction de l'Est, la maison est dotée d'un jardin peu entretenu, agrémenté d'arbustes et d'arbres, sur lequel est implantée un cabanon en direction des parcelles cadastrées Section ZD numéros 101, 109 et 118.

Devant la maison, la terrasse est recouverte de dalles, en état d'usage.

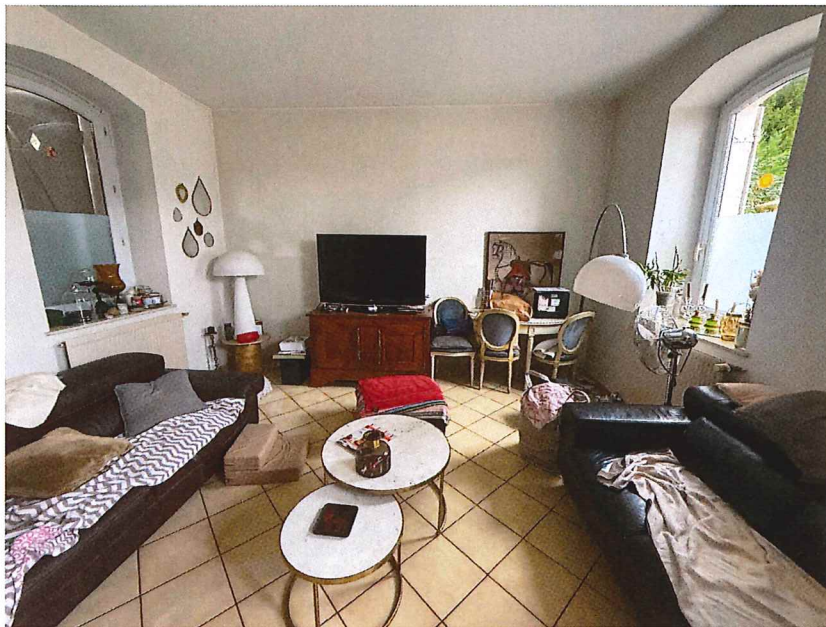
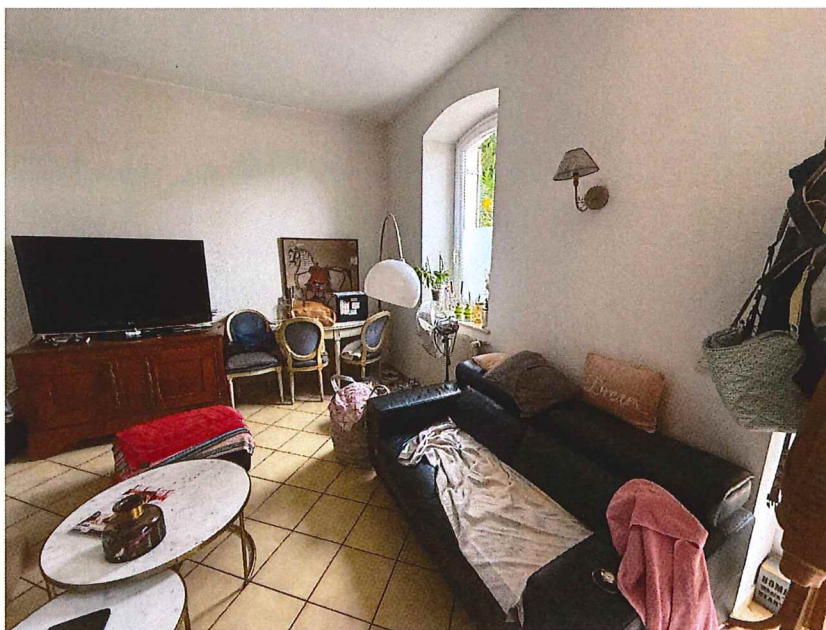
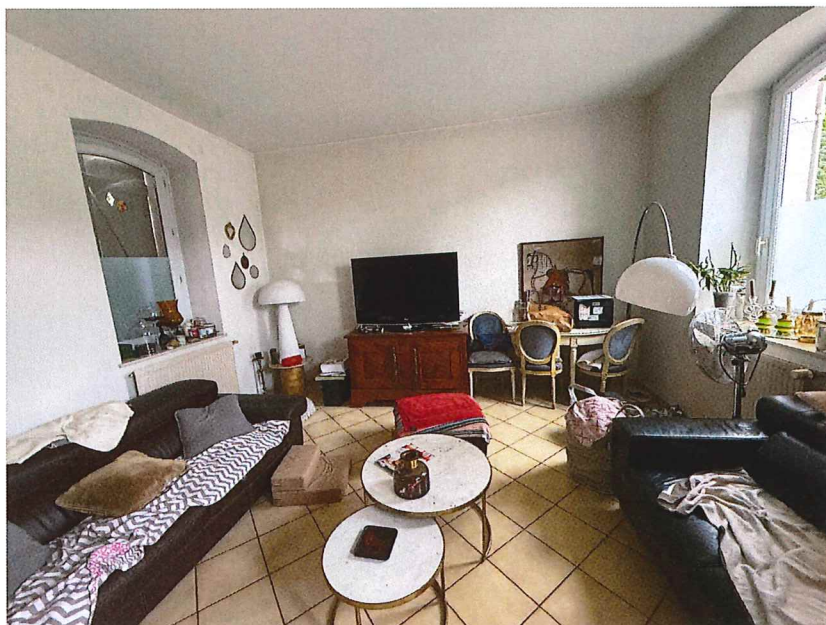
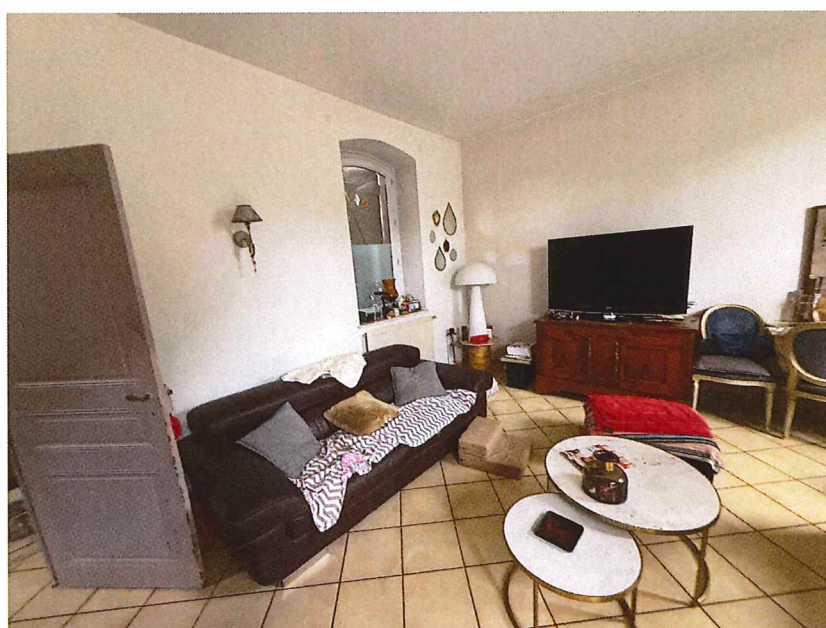
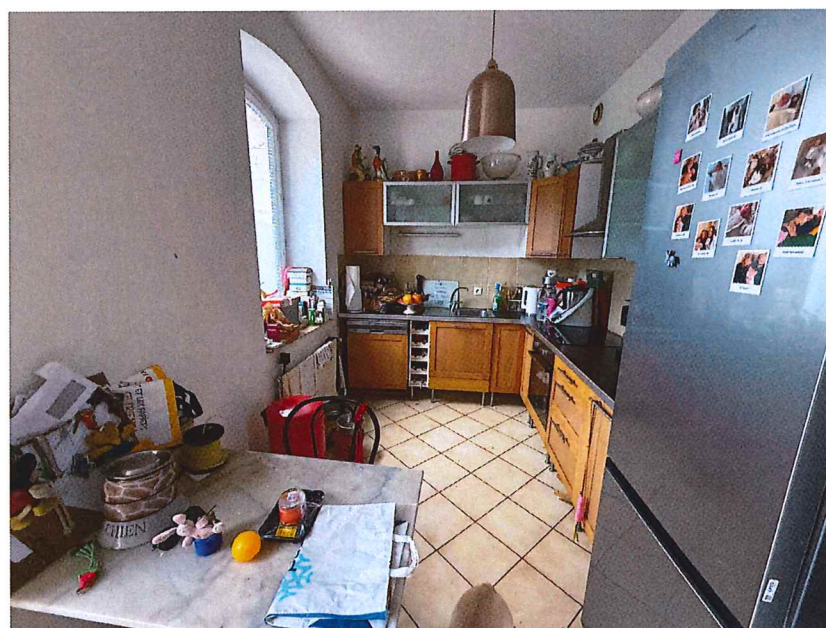
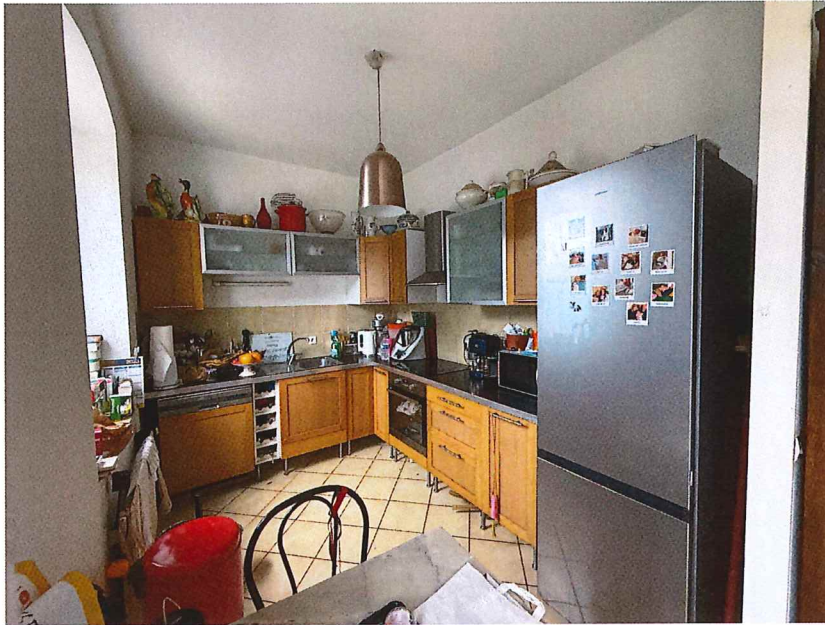
##### 1 - Séjour / cuisine (surface loi Carrez : 29,03 m<sup>2</sup>)

Au-dessus du plan de travail, le mur est recouvert de deux rangées de faïence beige, en état d'usage.

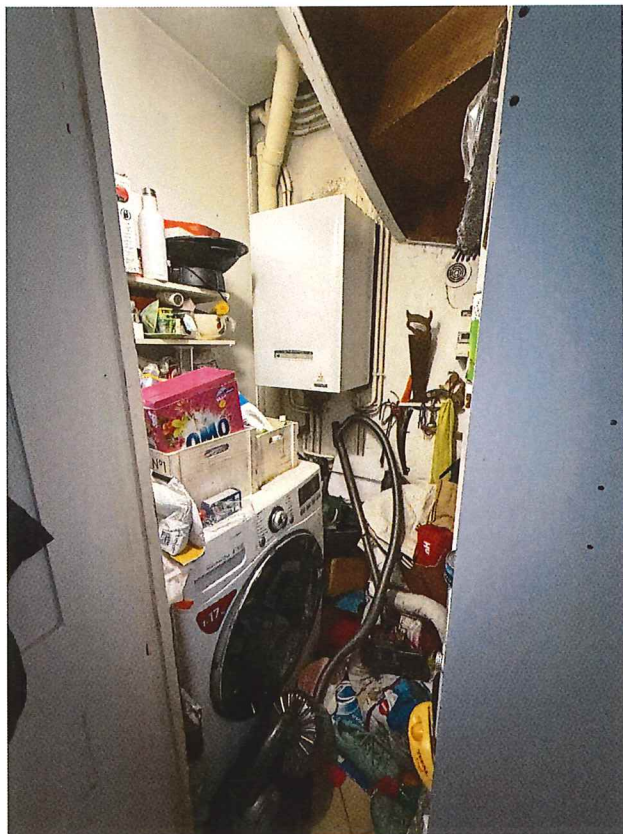
#### 4 - **Buanderie** (surface loi Carrez : 2,97 m<sup>2</sup>)

Le plafond et les murs sont recouverts d'une peinture blanche, en état d'usage.

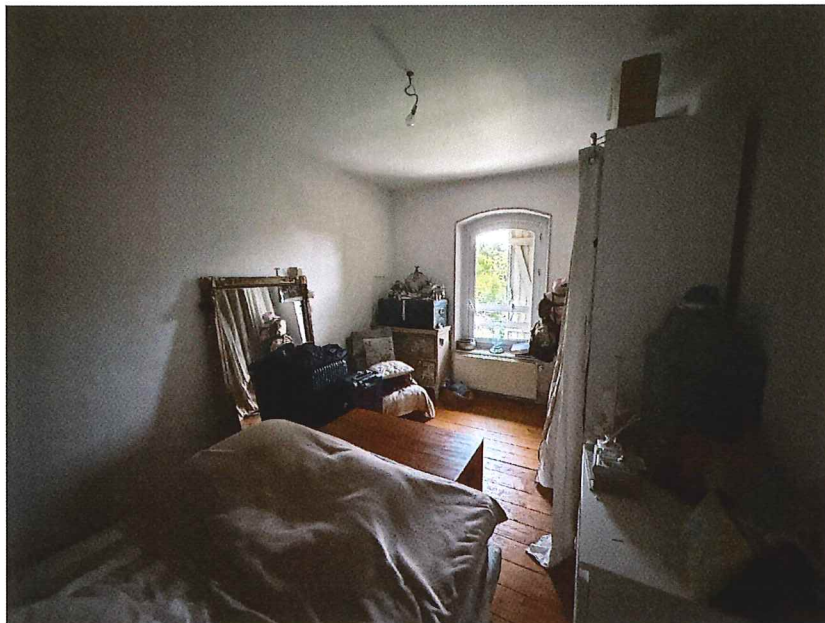
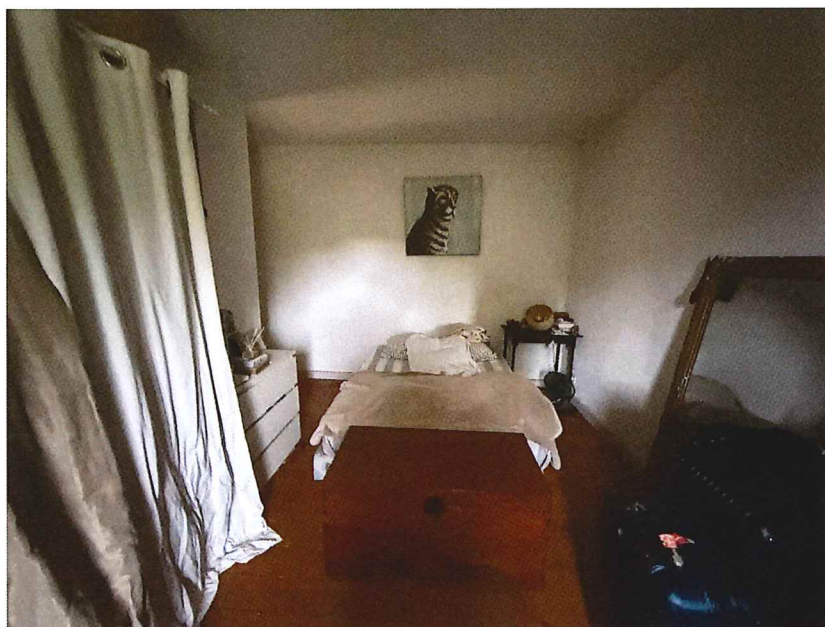
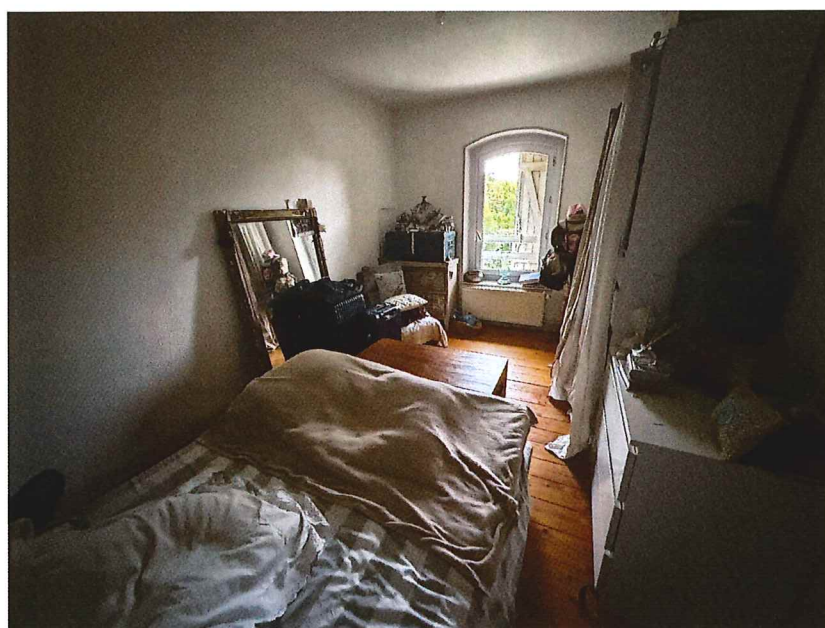
À l'entrée, la pièce est équipée d'un placard mural, fermé par deux portes coulissantes, dont la manipulation est difficile.

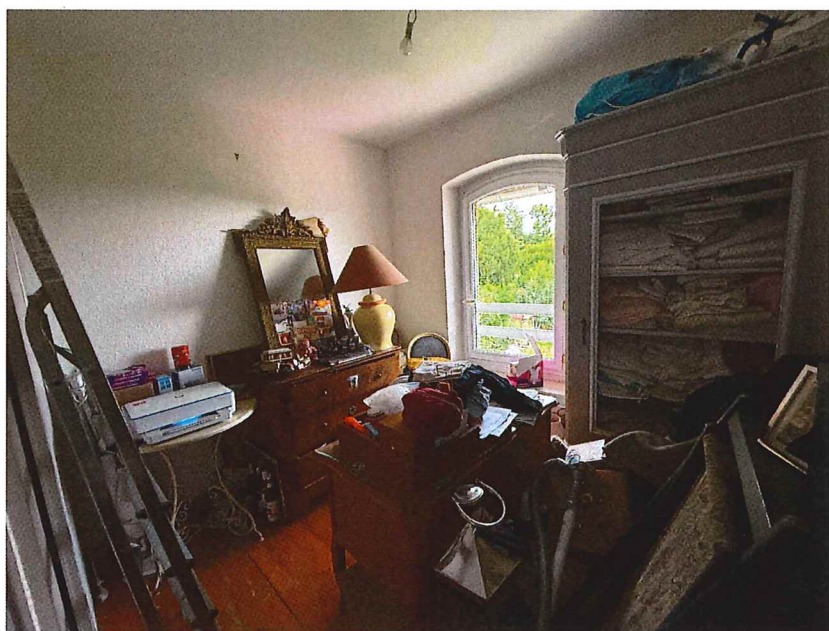
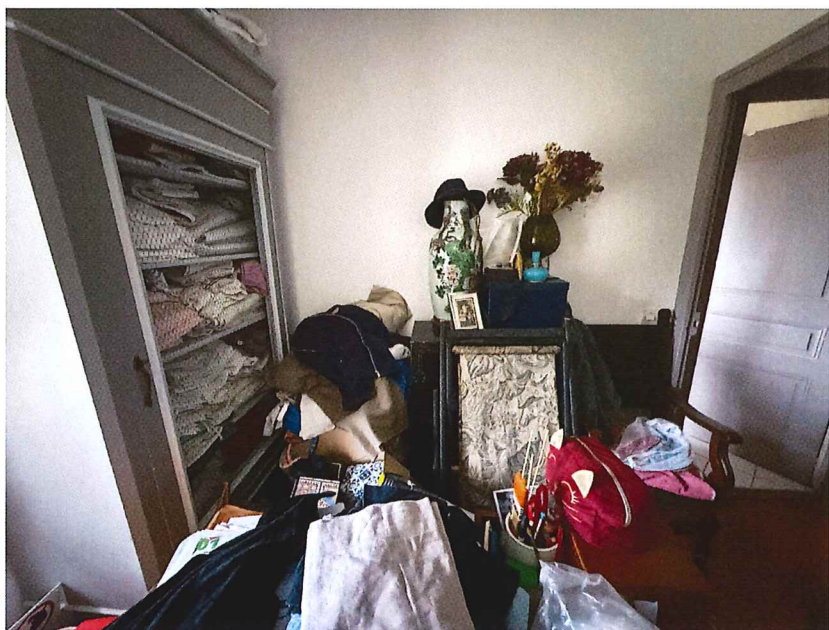
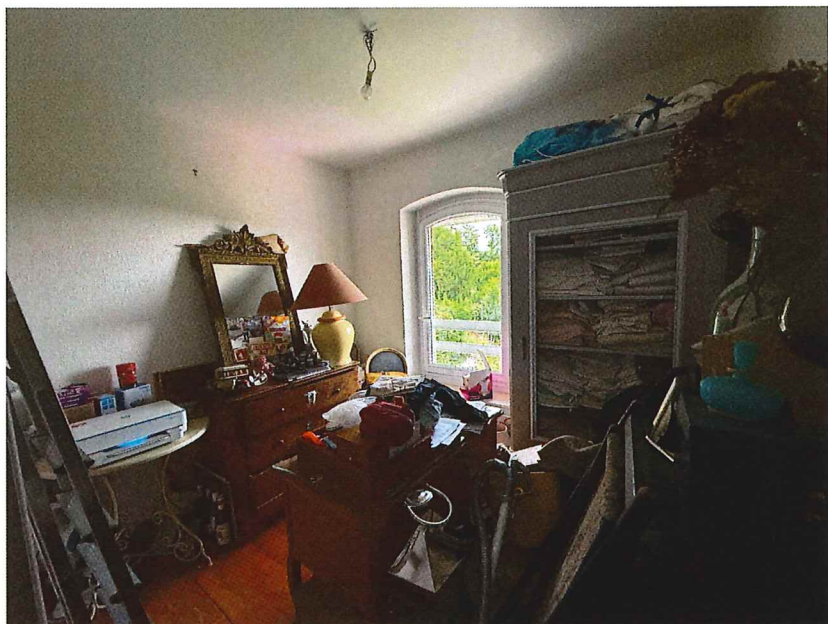
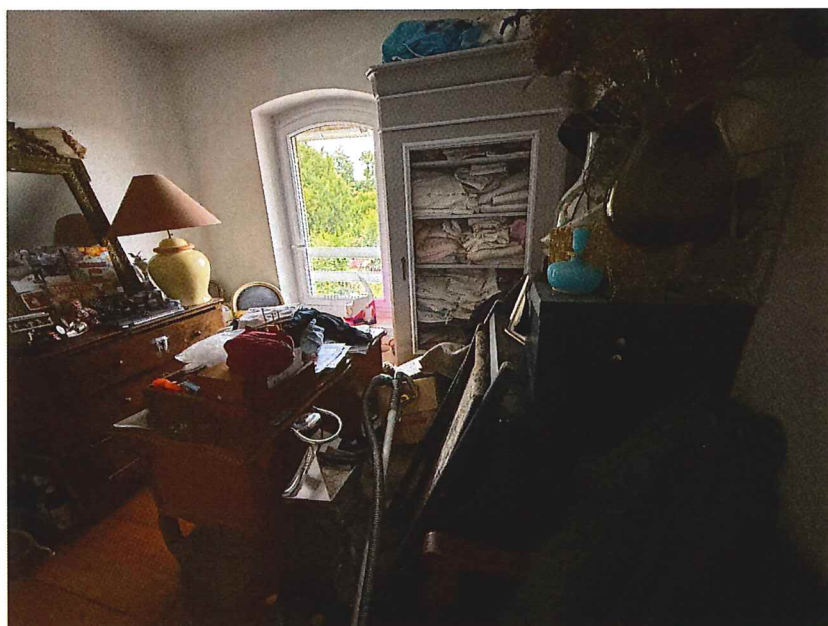
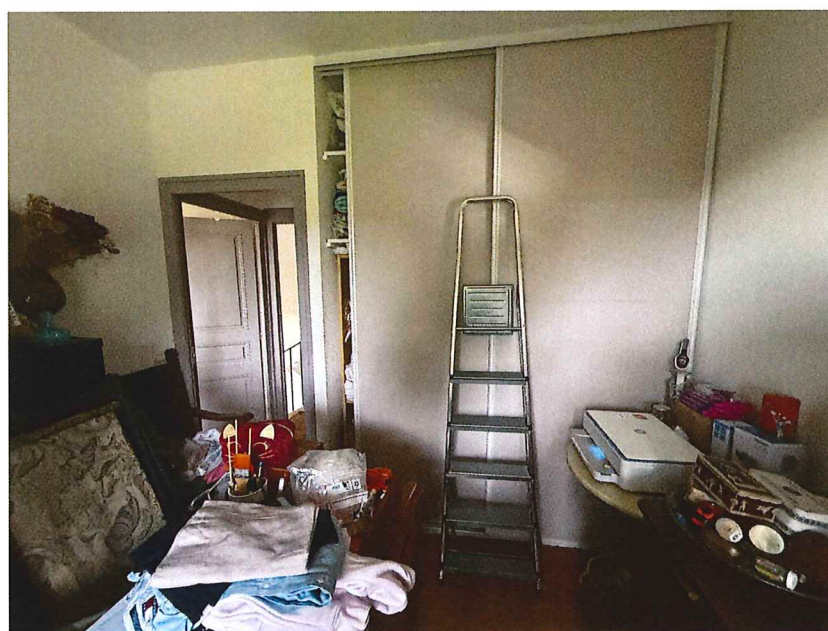
La pièce est équipée d'un placard mural, dont l'ouverture et la fermeture n'ont pu être testées, en raison des objets encombrant la pièce.
