Procès-Verbal de description

PROCES VERBAL DE DESCRIPTION

Sur la commune de **LA CHAPELLE DE LA TOUR (38110)**, **75 route des Ayes**, une maison à usage d'habitation avec terrain attenant, cadastrée section AE 0017.

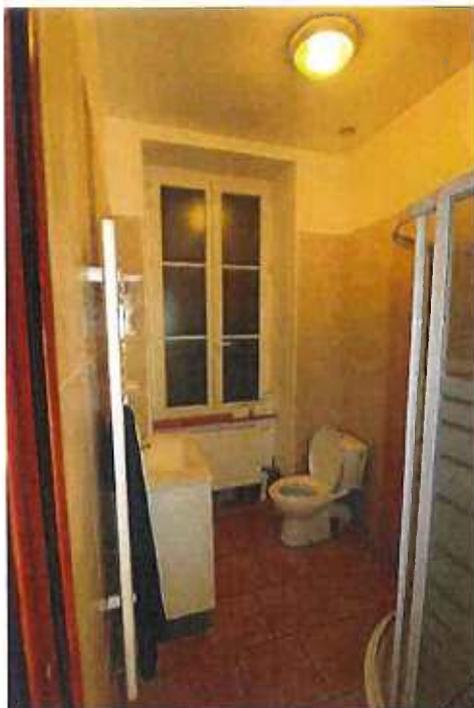
Photo n°35

Au **rez-de-chaussée** (Photos n°28 à 38), le sol est en carrelage, en très bon état.

Les murs sont également, dans chaque pièce, en excellent état.

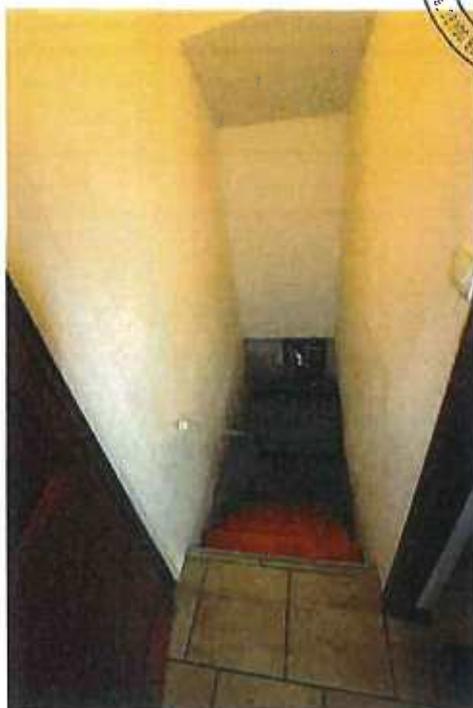
Photo n°40

Dans le dégagement se trouve, à côté de l'escalier permettant d'accéder aux étages, une porte permettant d'accéder à une très belle **cave**, dans laquelle se trouve deux cumuls, ainsi que la chaudière fioul avec sa cuve (Photos n°39 à 46).

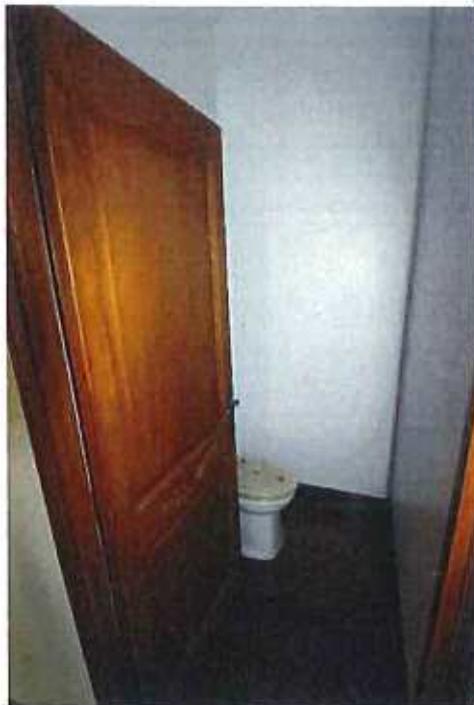
Photo n°60

Je me rends ensuite au premier étage (Photos n°47 à 67) via un escalier en bois en bon état, où se trouvent un palier, trois chambres, une salle d'eau et un WC.

A cet étage, les murs sont en excellent état.

Le sol est en parquet de qualité en très bon état.

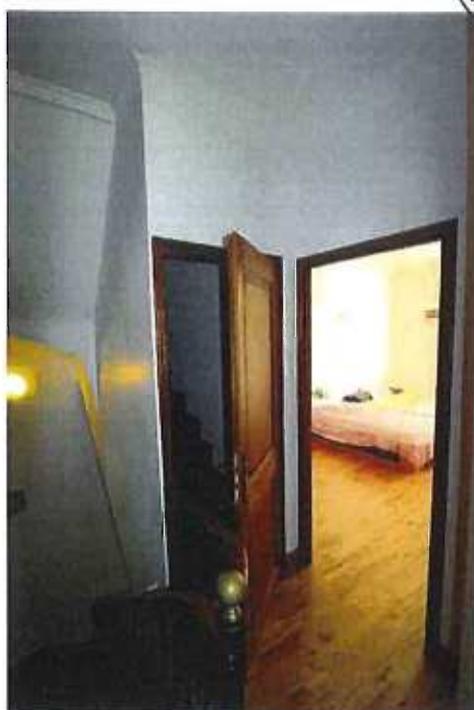
Photo n°68

Je me rends enfin au **deuxième étage** (Photos n°68 à 79), accessible depuis un escalier en bois en bon état situé à côté de la chambre n°1.

Comme partout ailleurs dans la maison, les murs et le sol sont en excellent état, des spots LED sont installés au plafond.
