PROCES VERBAL DE CONSTAT

M'être rendue ce jour, vendredi 17 octobre 2025, à partir de 9h00, 16 route de Genève à NANTUA 01130.

LOT DE COPROPRIETE NUMERO DIX NEUF (19)

Consistant en : Dans l'allée A, un appartement en duplex de type 5 comprenant au premier niveau en entrée avec escalier, permettant l'accès au second niveau avec trois chambres, un WC, salle de bains, dégagement,
Et les quatre-vingt-quatre millièmes (84/1.000èmes) des parties communes générales.
Et les cent onze millièmes (111/1.000èmes) des parties communes spéciales à l'allée A.

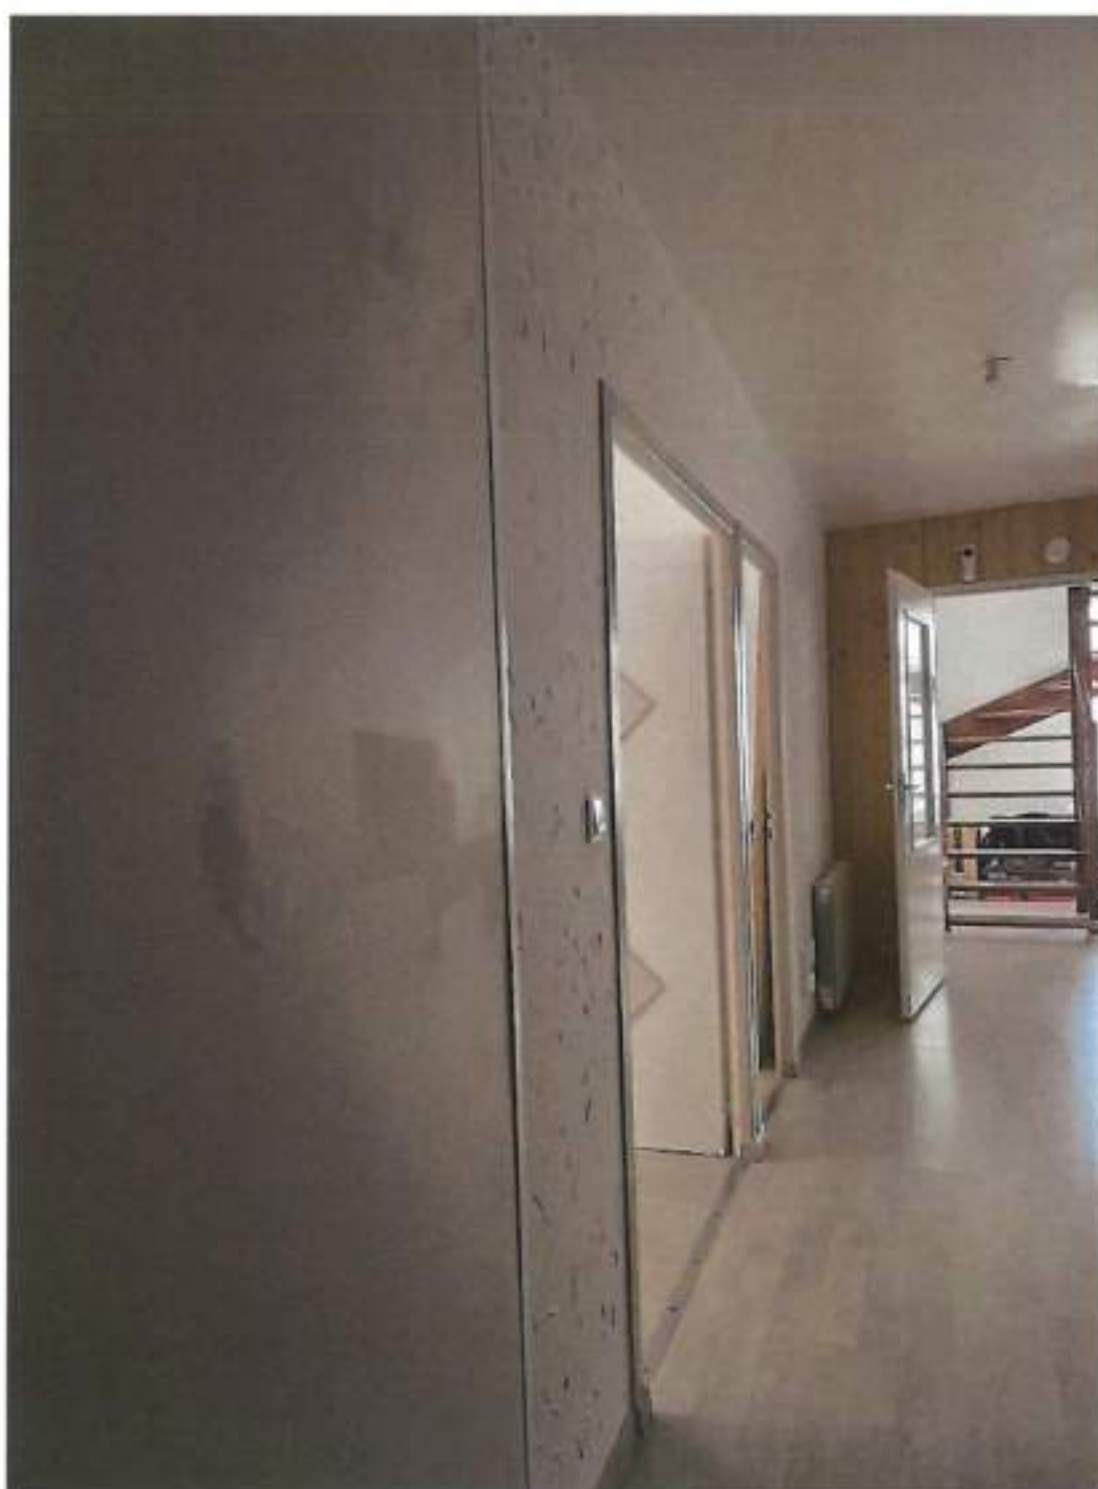
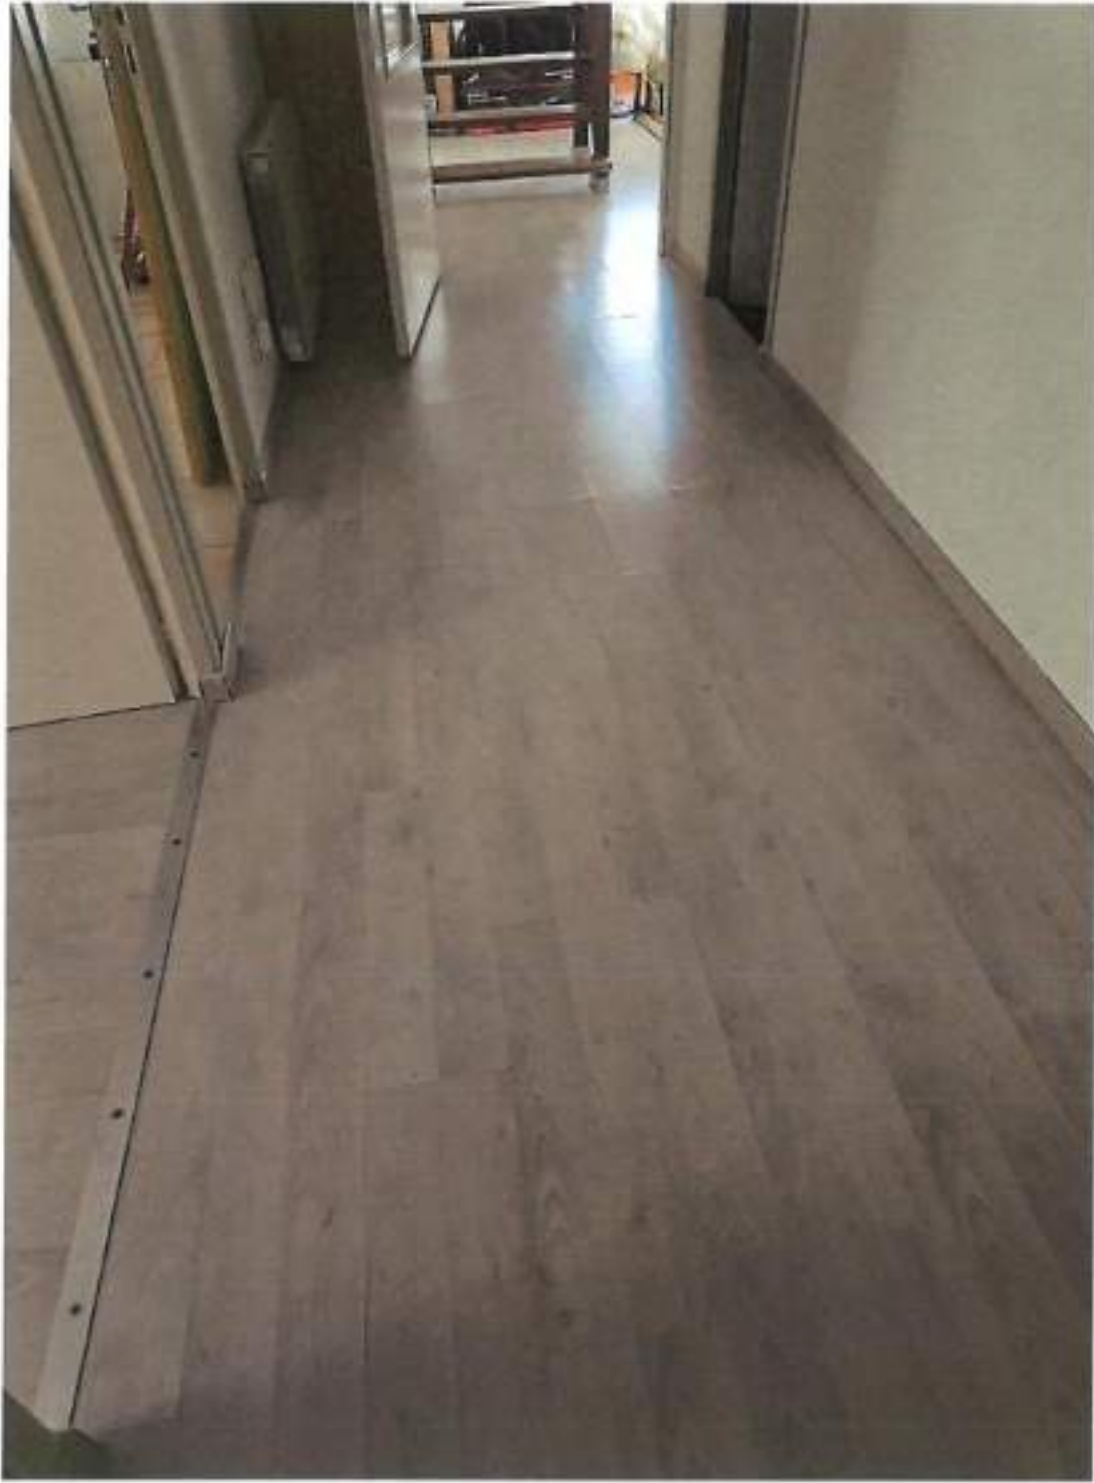
- **Entrée / Couloir**

Présence au sol d'un parquet stratifié.
Présence de nombreuses traces au sol.

Les murs sont peints avec enduit blanc, sales.
Un mur est recouvert de lambris.

Le plafond est peint en blanc avec présence de traces.

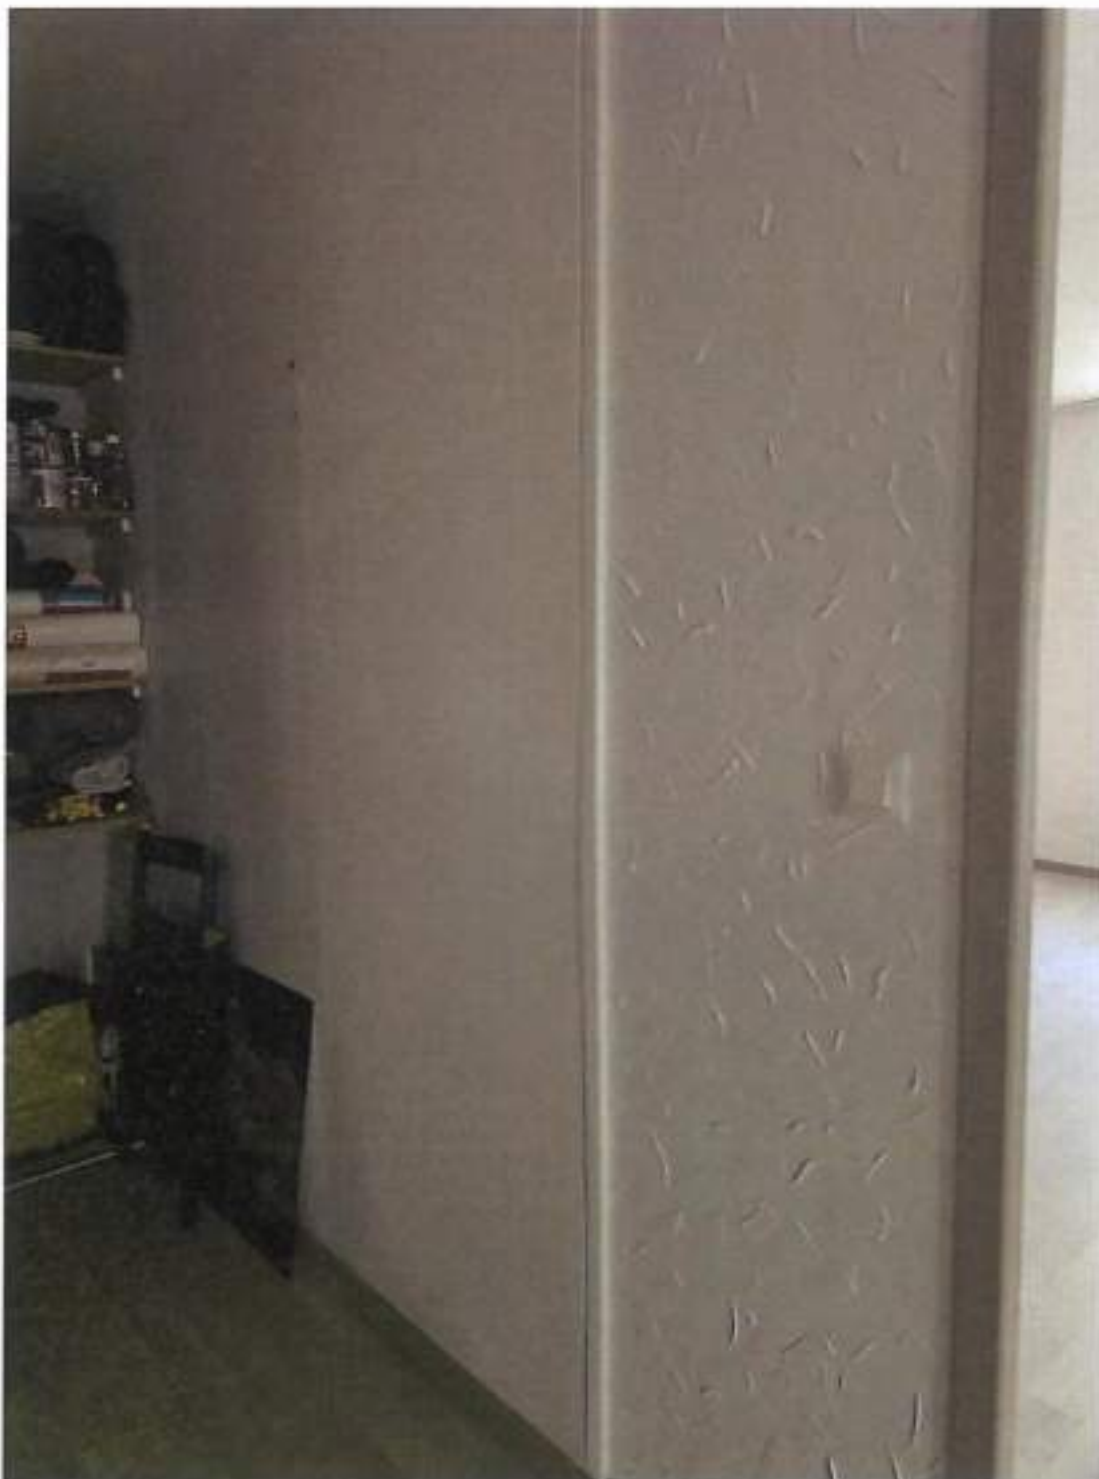
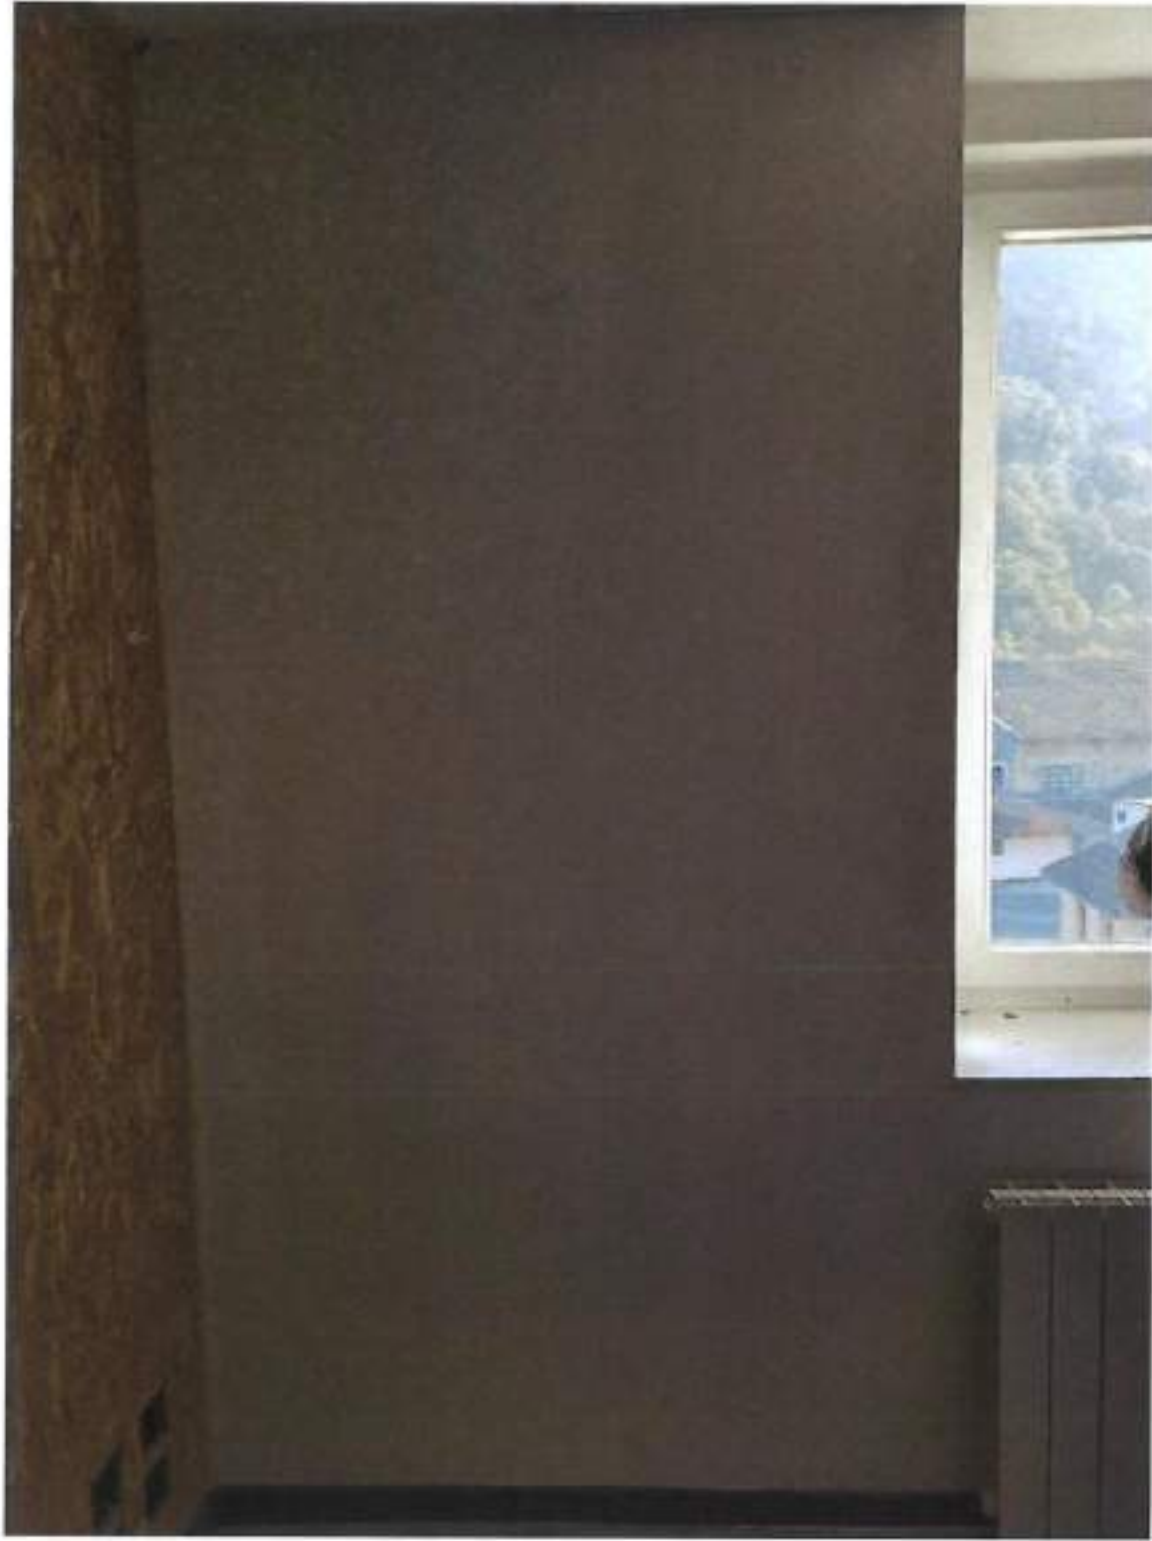
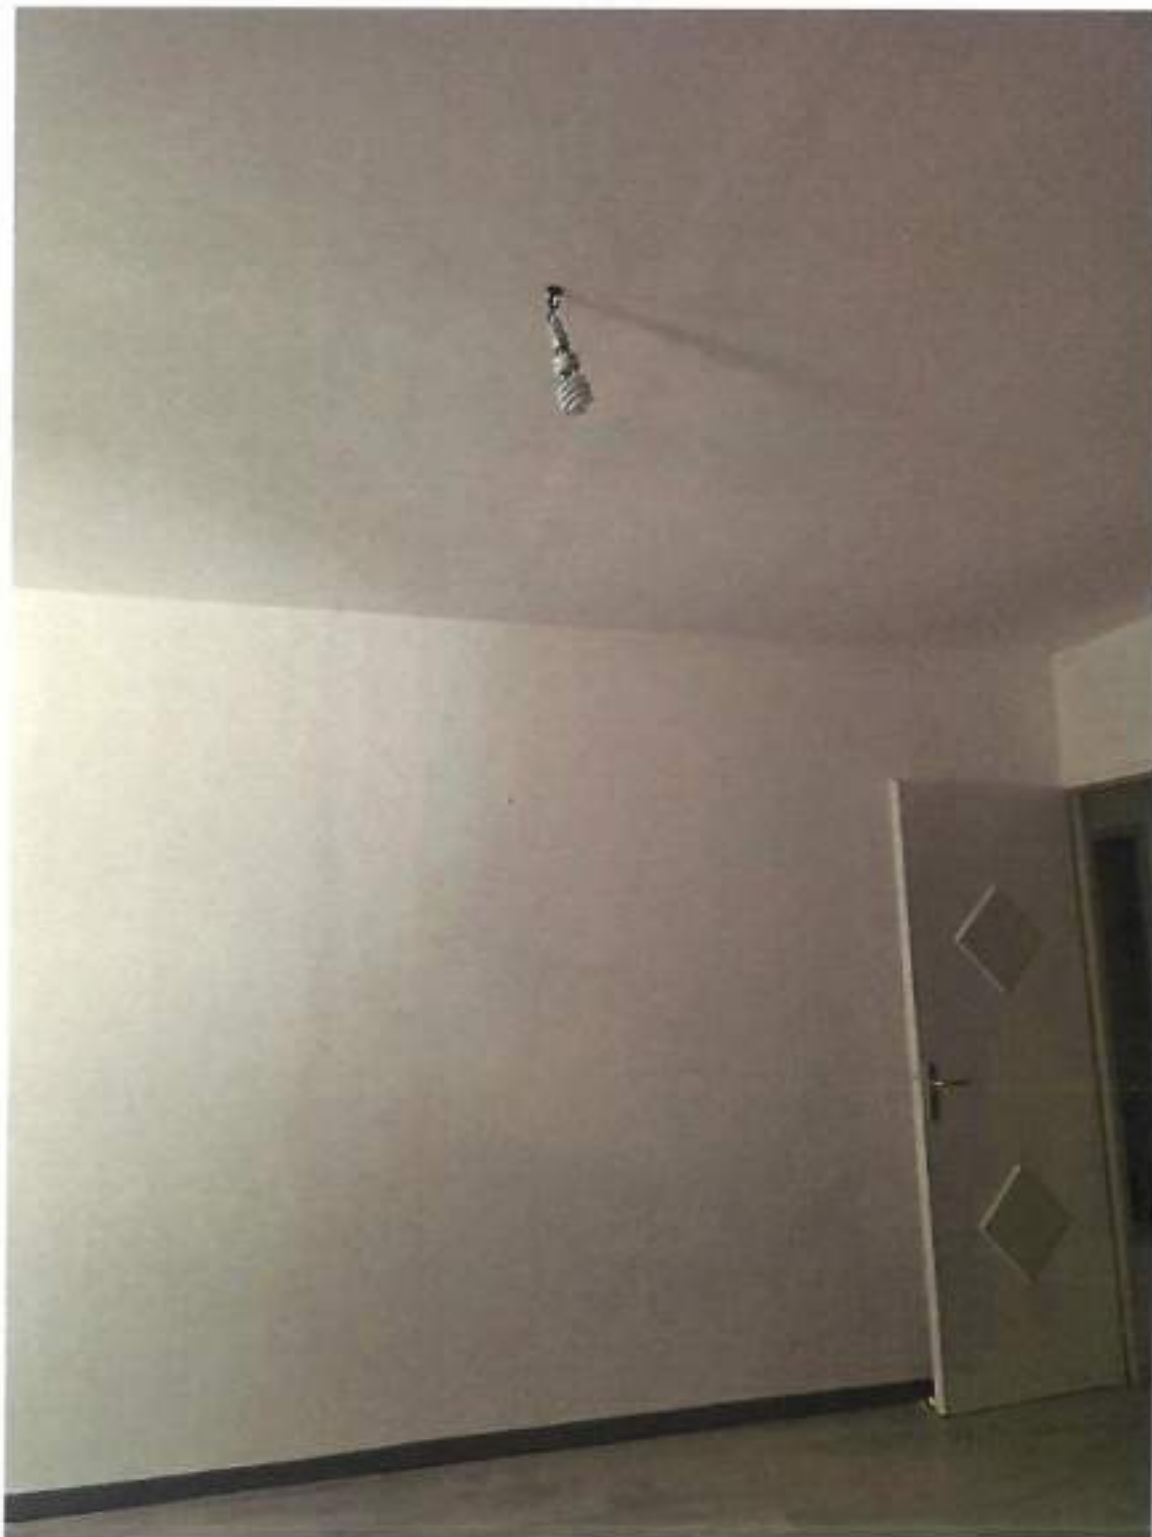
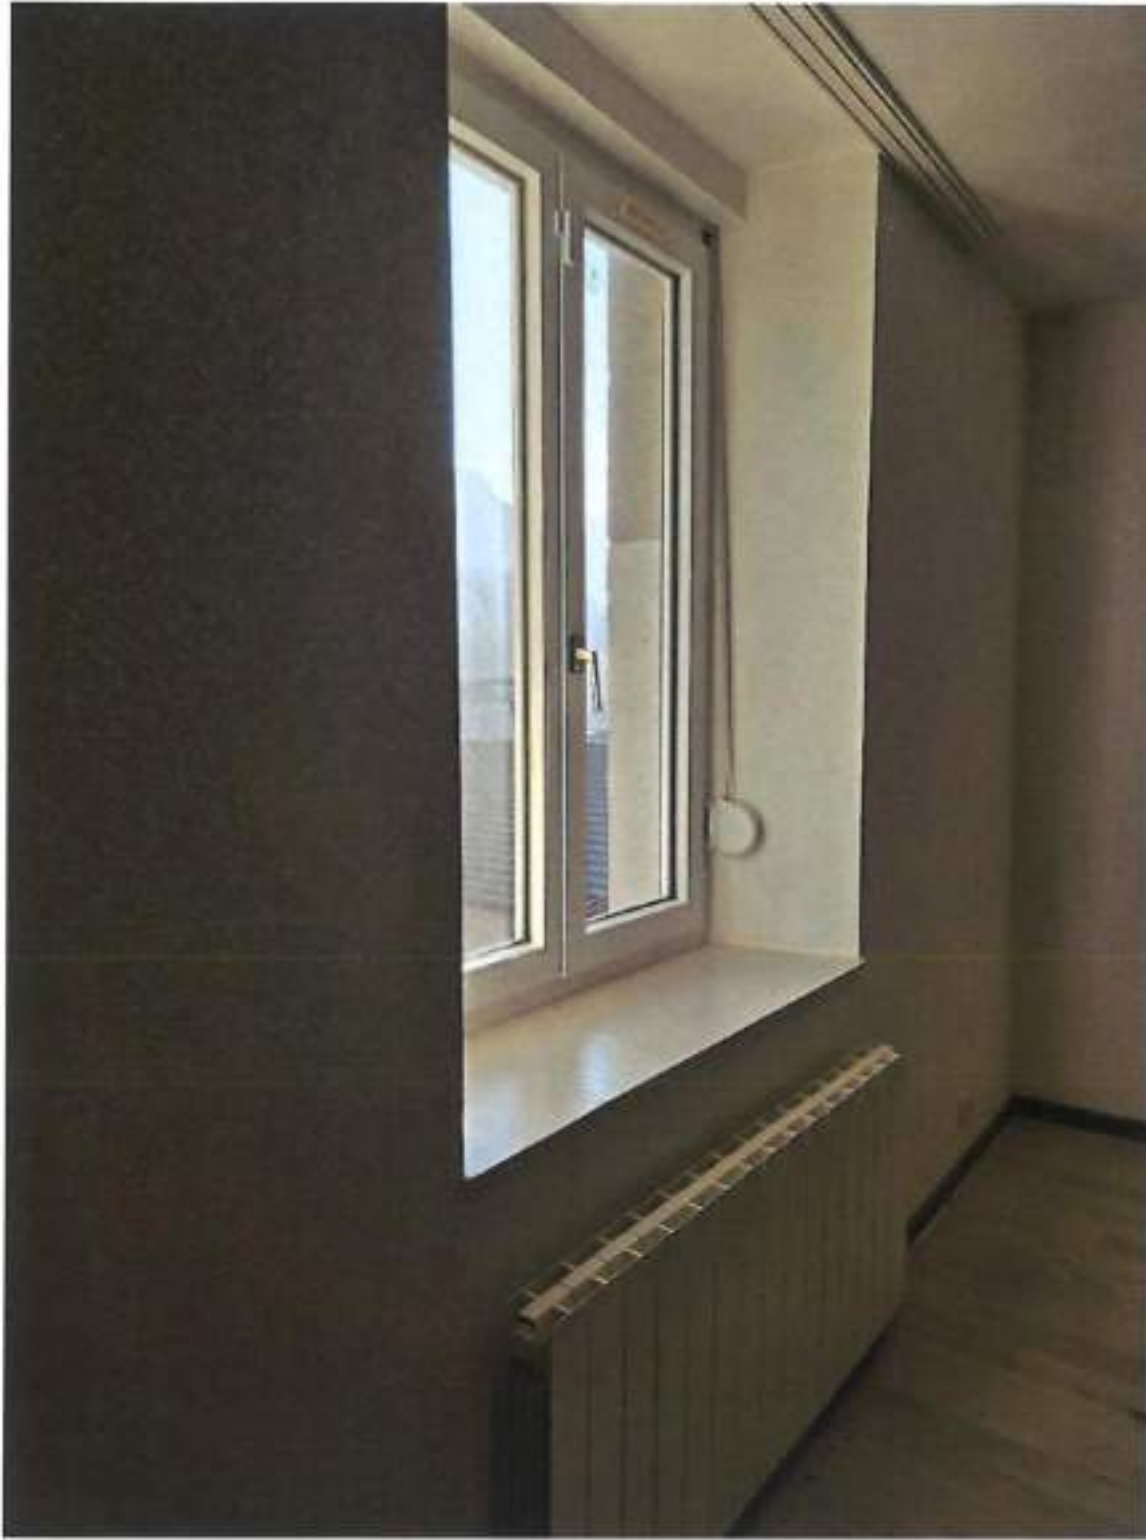
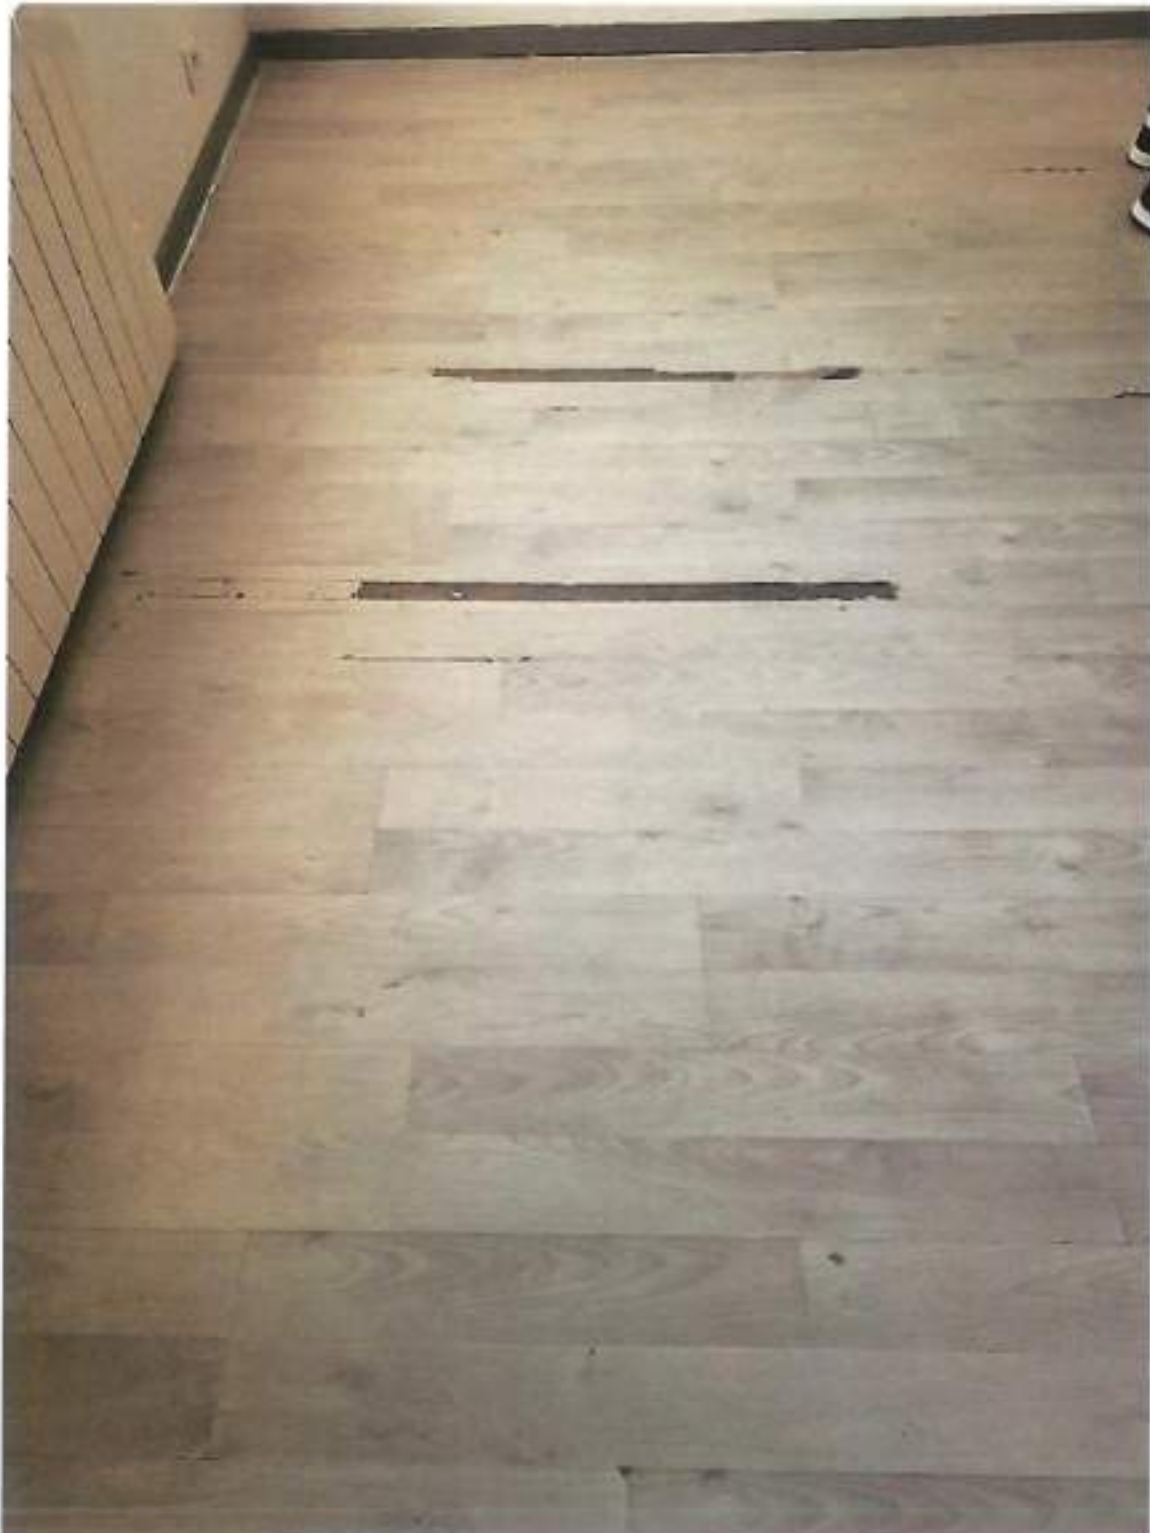
- **Séjour**

Le sol est en parquet stratifié avec présence de traces d'adhésif, le sol est abimé et sale.

Je constate que trois murs sont peints en blanc avec présence de traces foncées et un mur est recouvert de panneaux d'OSB.

Je constate la présence de quatre trous dans l'un des panneaux, pour la prise télévision, téléphone et une prise électrique.

Je constate la présence d'une ampoule au plafond sans boîte d'encastrement.

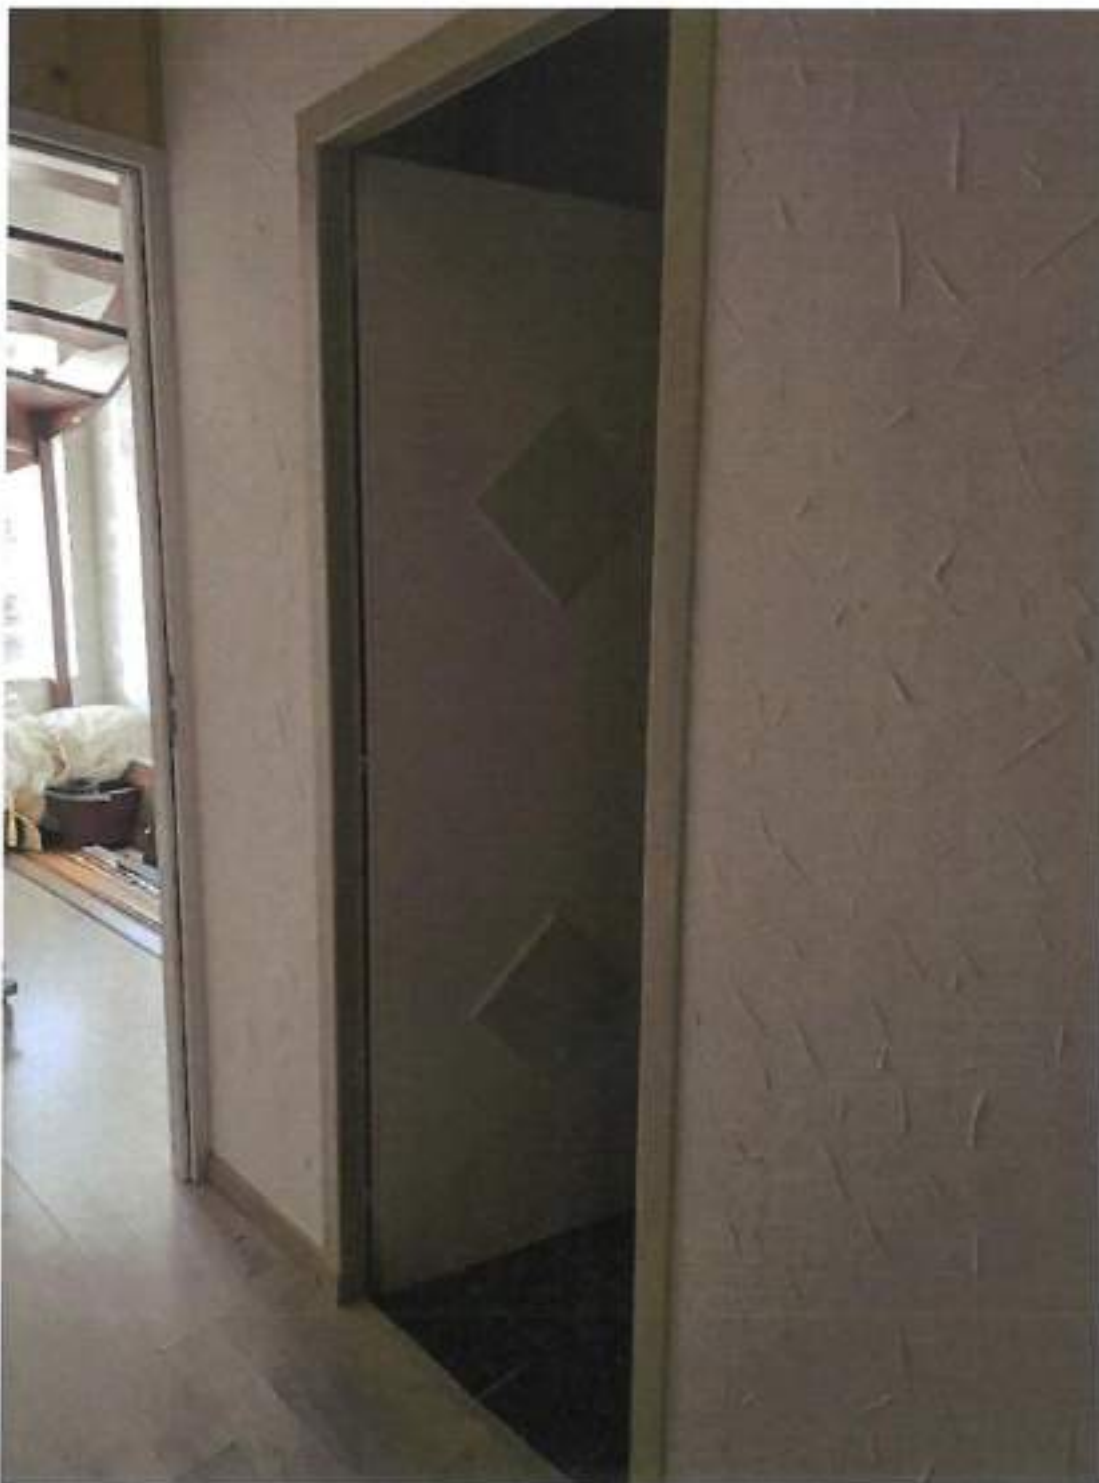
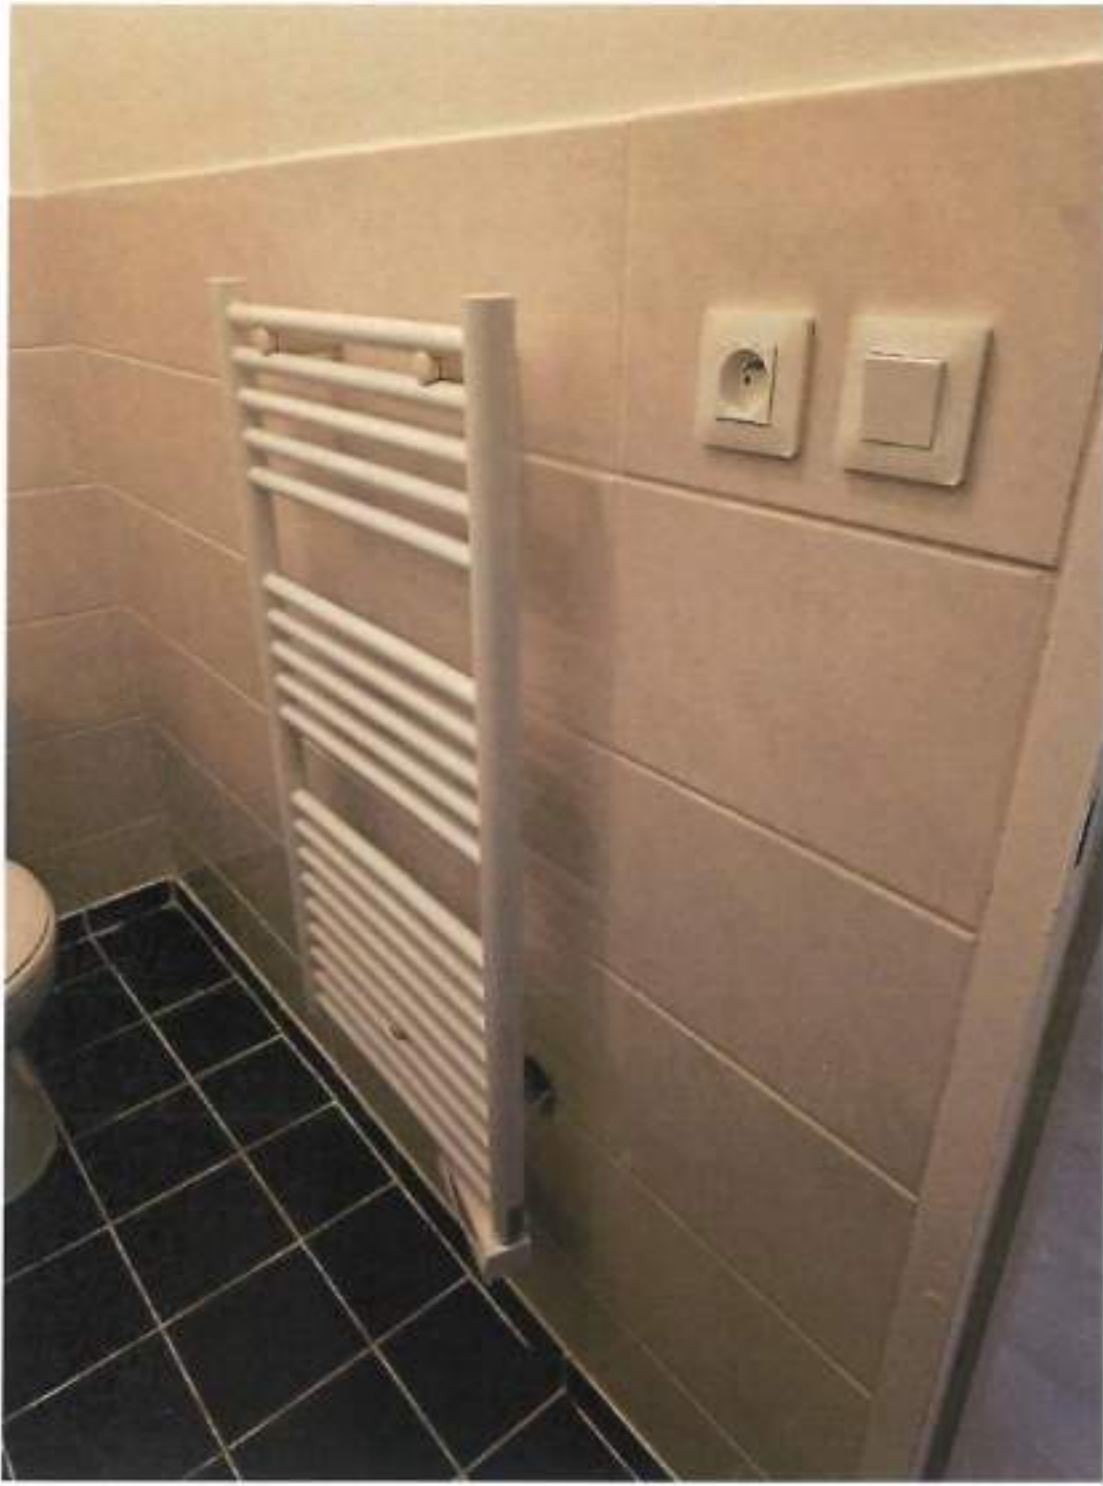
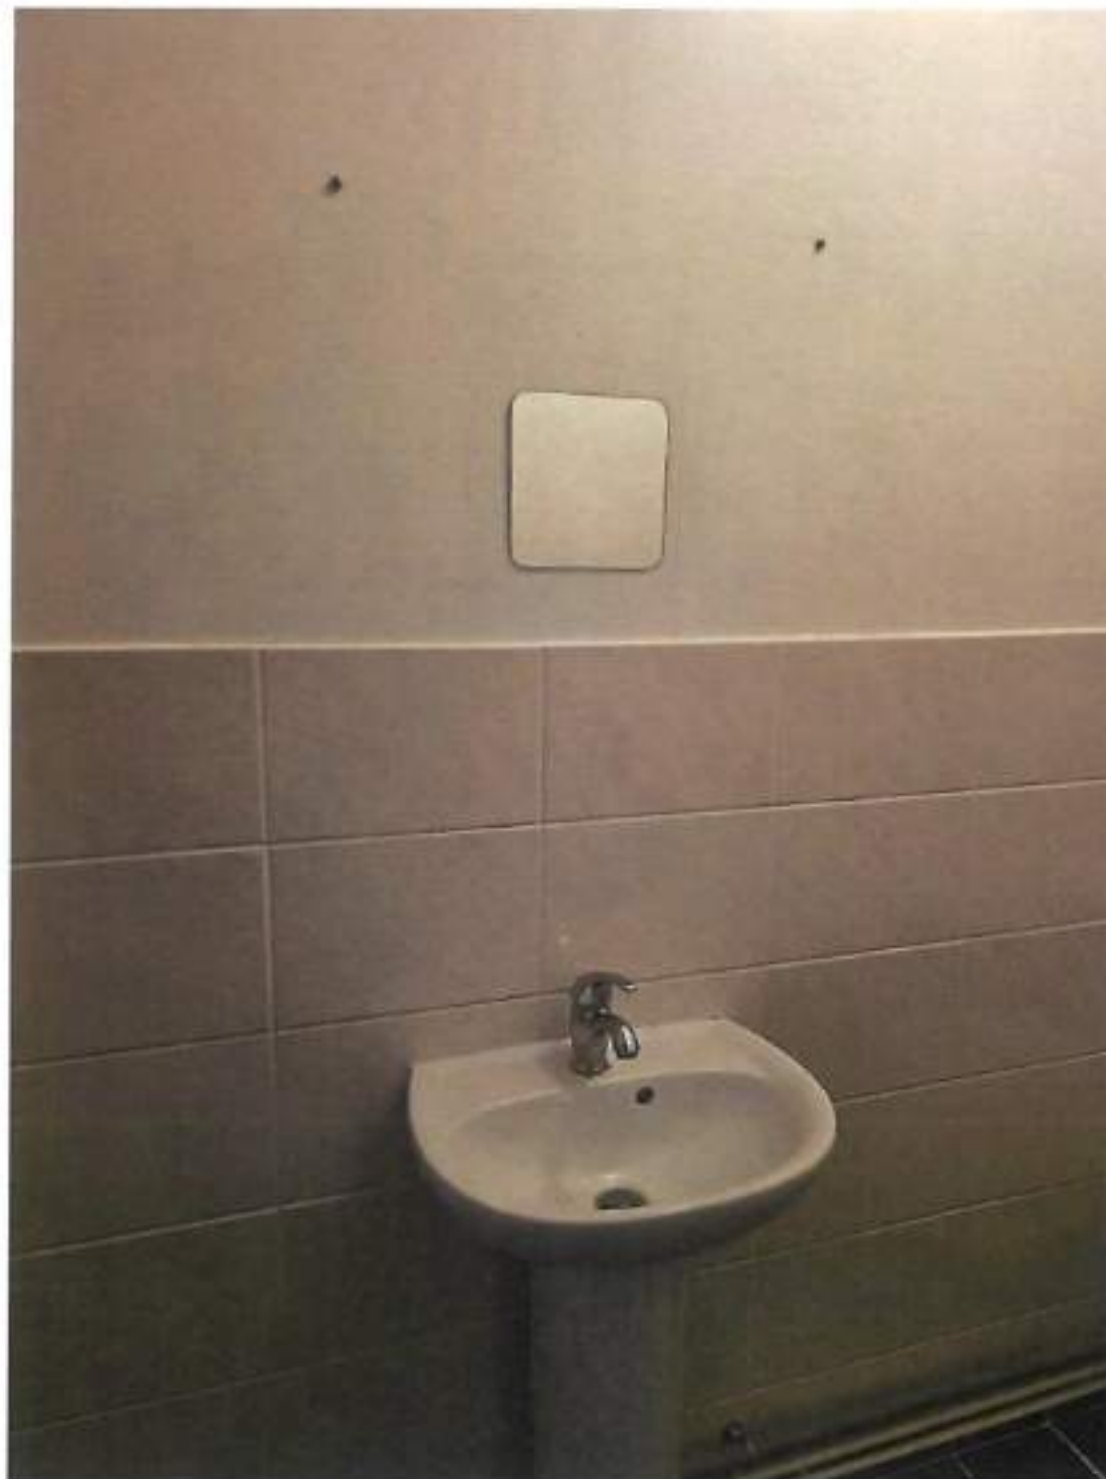
- **WC n°1**

Je constate que les murs sont carrelés jusqu'à mi-hauteur d'un carrelage différent de celui du sol.

Les murs sont peints en partie haute avec présence de vis.

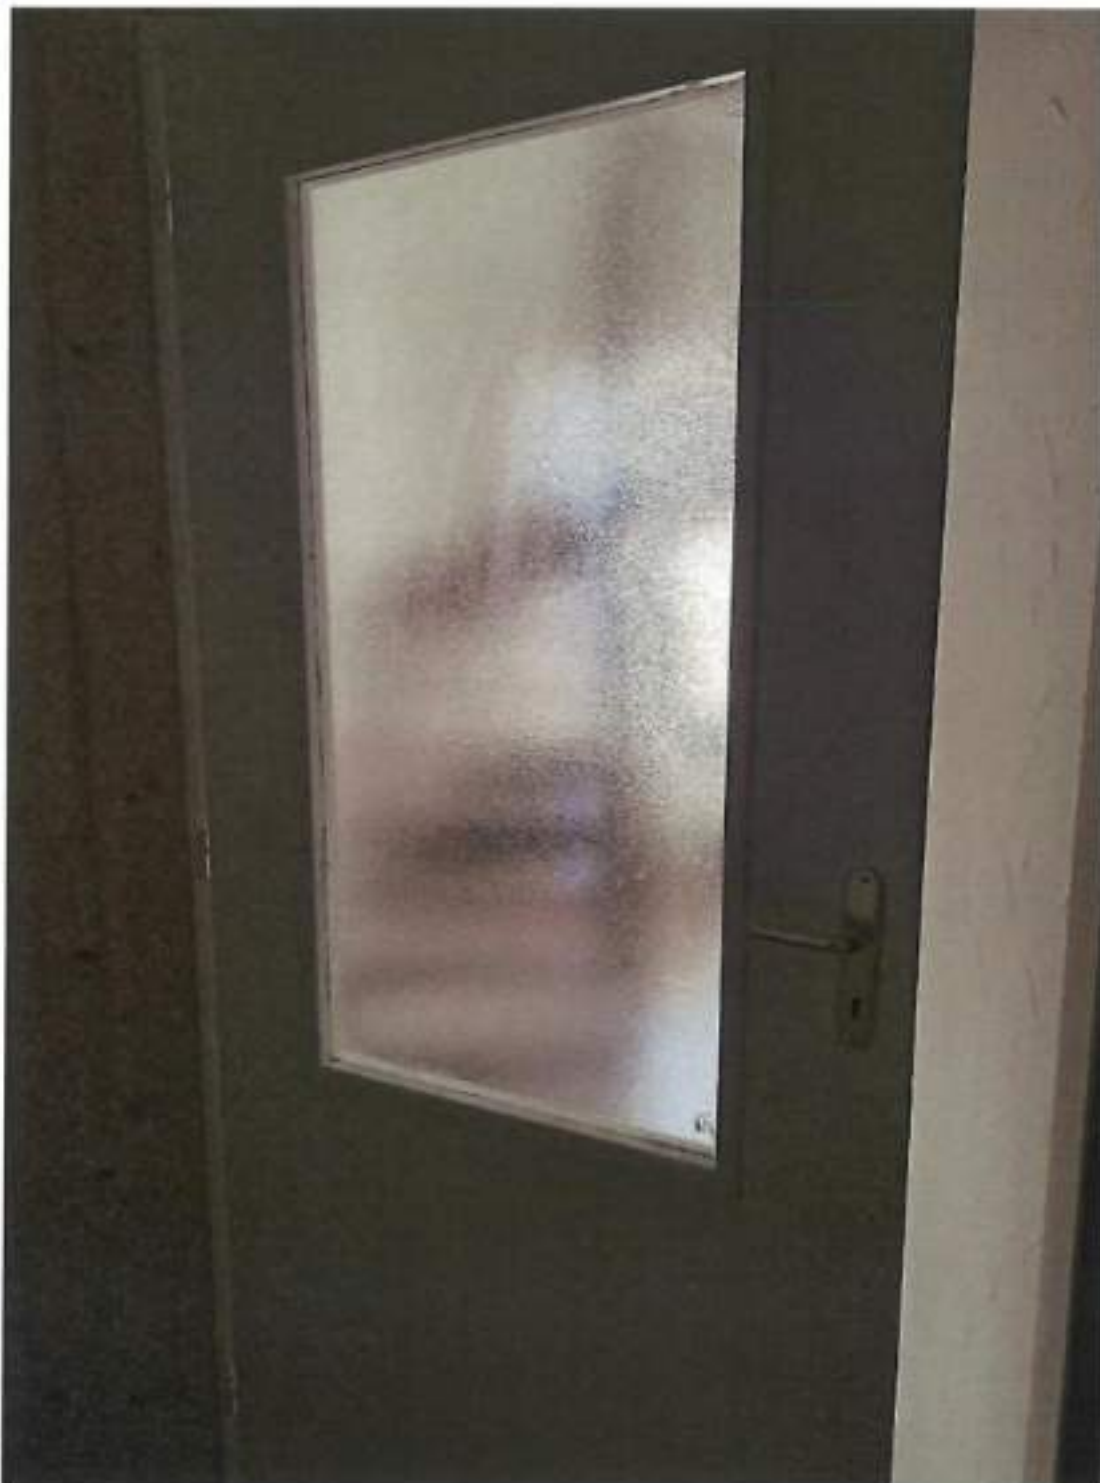
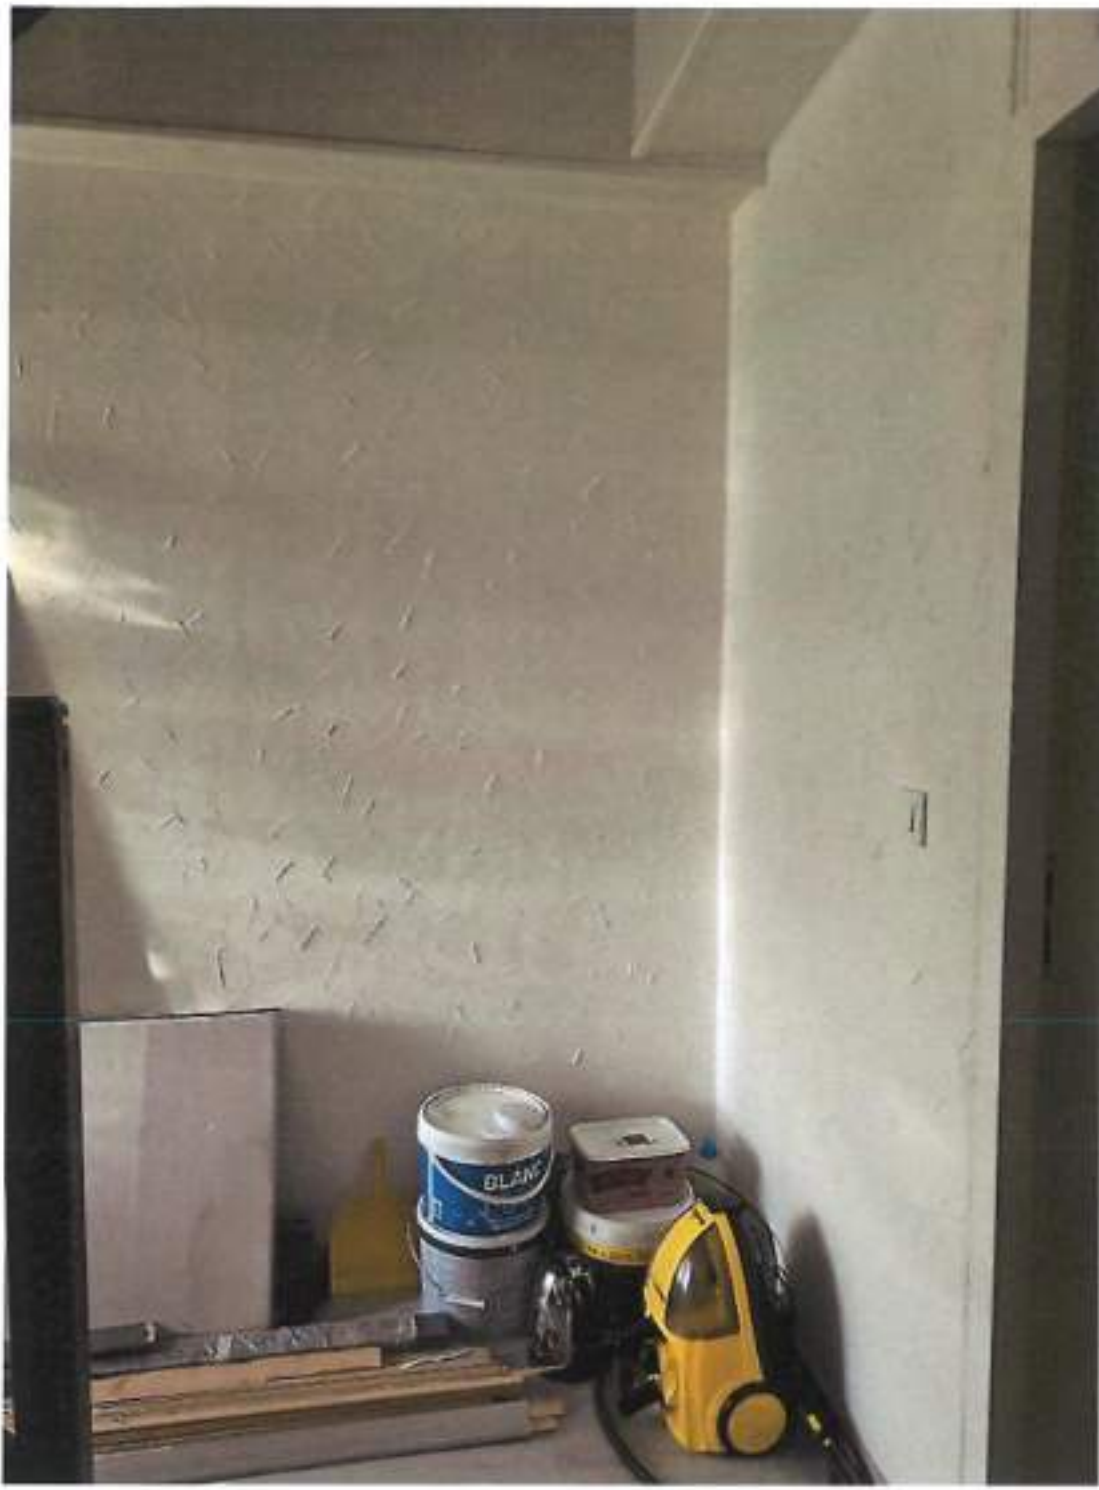
- **Dégagement**

Au sol, présence d'un parquet stratifié avec de nombreuses traces.

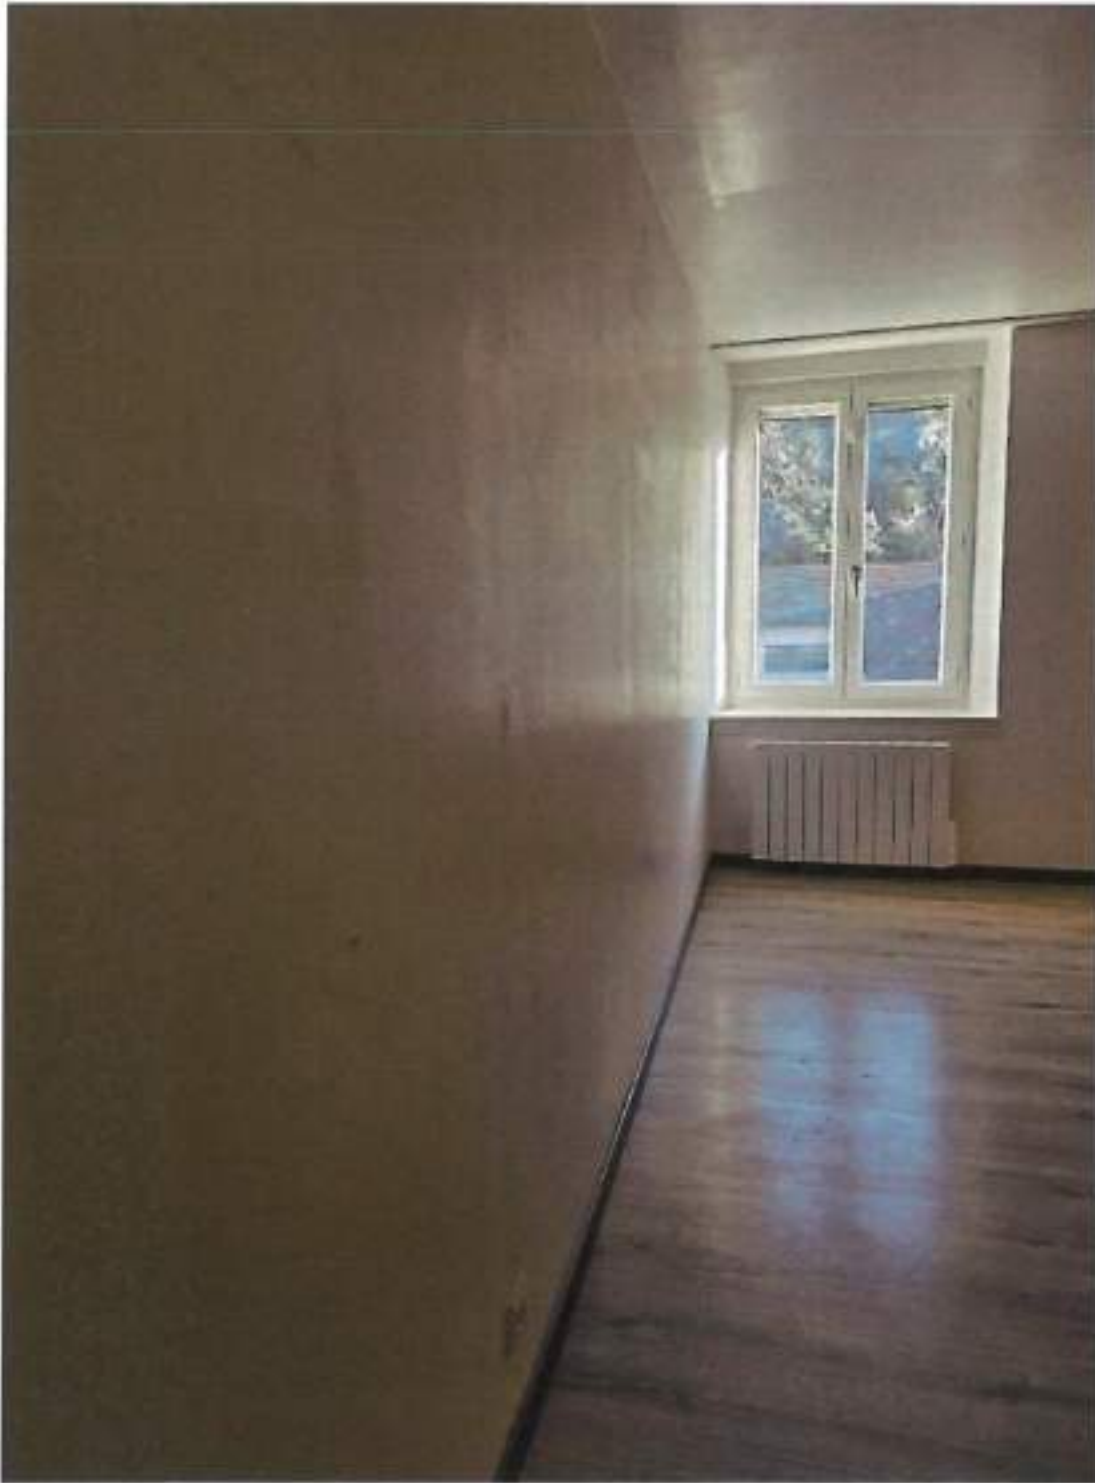
- **Chambre n°1**

Le plafond est peint en blanc avec présence de traces.
La pièce est éclairée par une ampoule.
Présence d'un radiateur électrique.
Présence d'une fenêtre double vitrage en PVC blanc double battant.
