PROCES VERBAL DE CONSTAT

M'être rendue ce jour, vendredi 17 octobre 2025, à partir de 9h00, 16 route de Genève à NANTUA 01130.

LOT DE COPROPRIETE NUMERO DIX NEUF (19)

Consistant en : Dans l'allée A, un appartement en duplex de type 5 comprenant au premier niveau en entrée avec escalier, permettant l'accès au second niveau avec trois chambres, un WC, salle de bains, dégagement,
Et les quatre-vingt-quatre millièmes (84/1.000èmes) des parties communes générales.
Et les cent onze millièmes (111/1.000èmes) des parties communes spéciales à l'allée A.

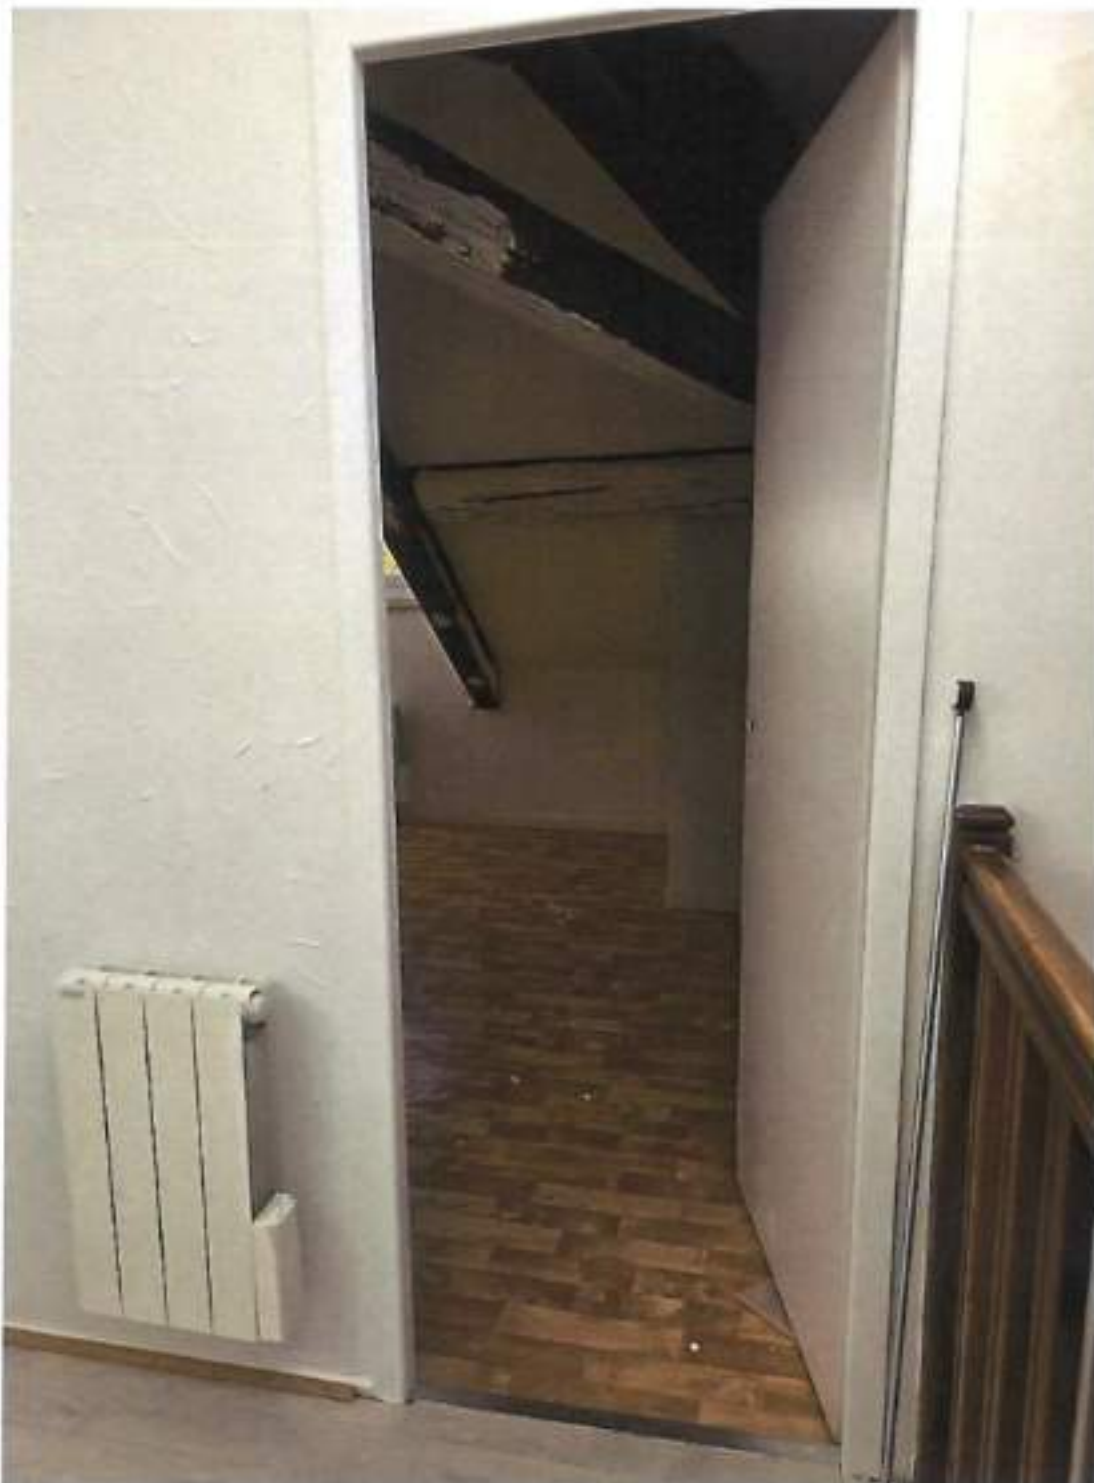
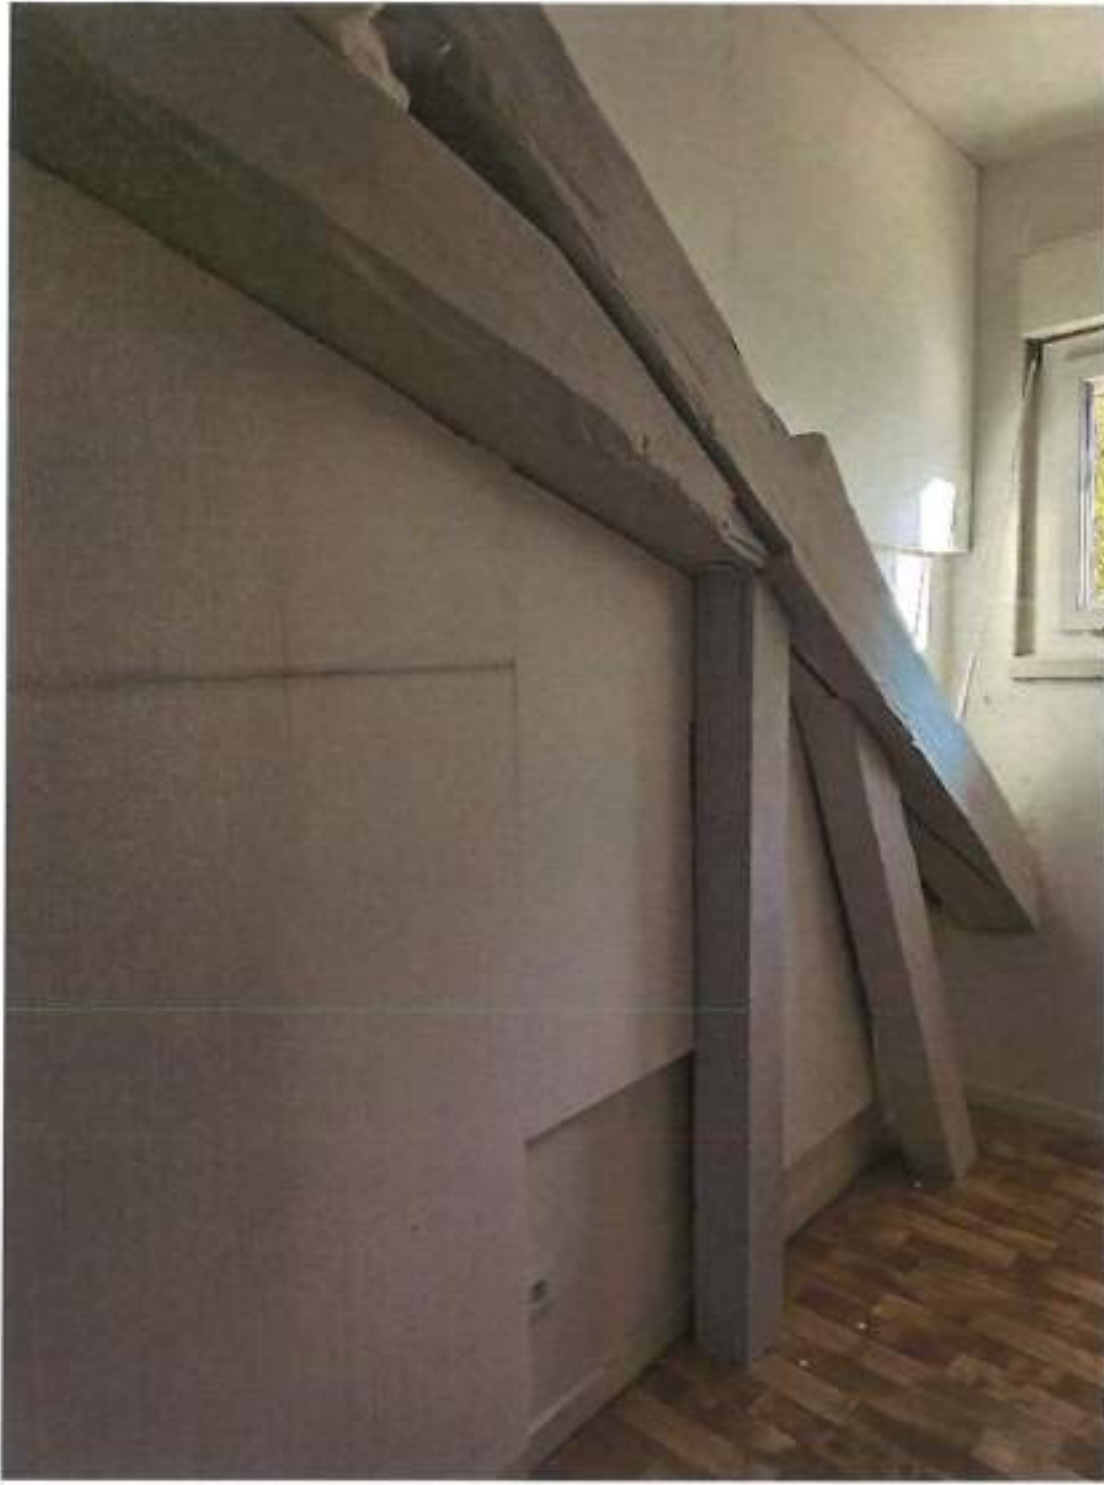
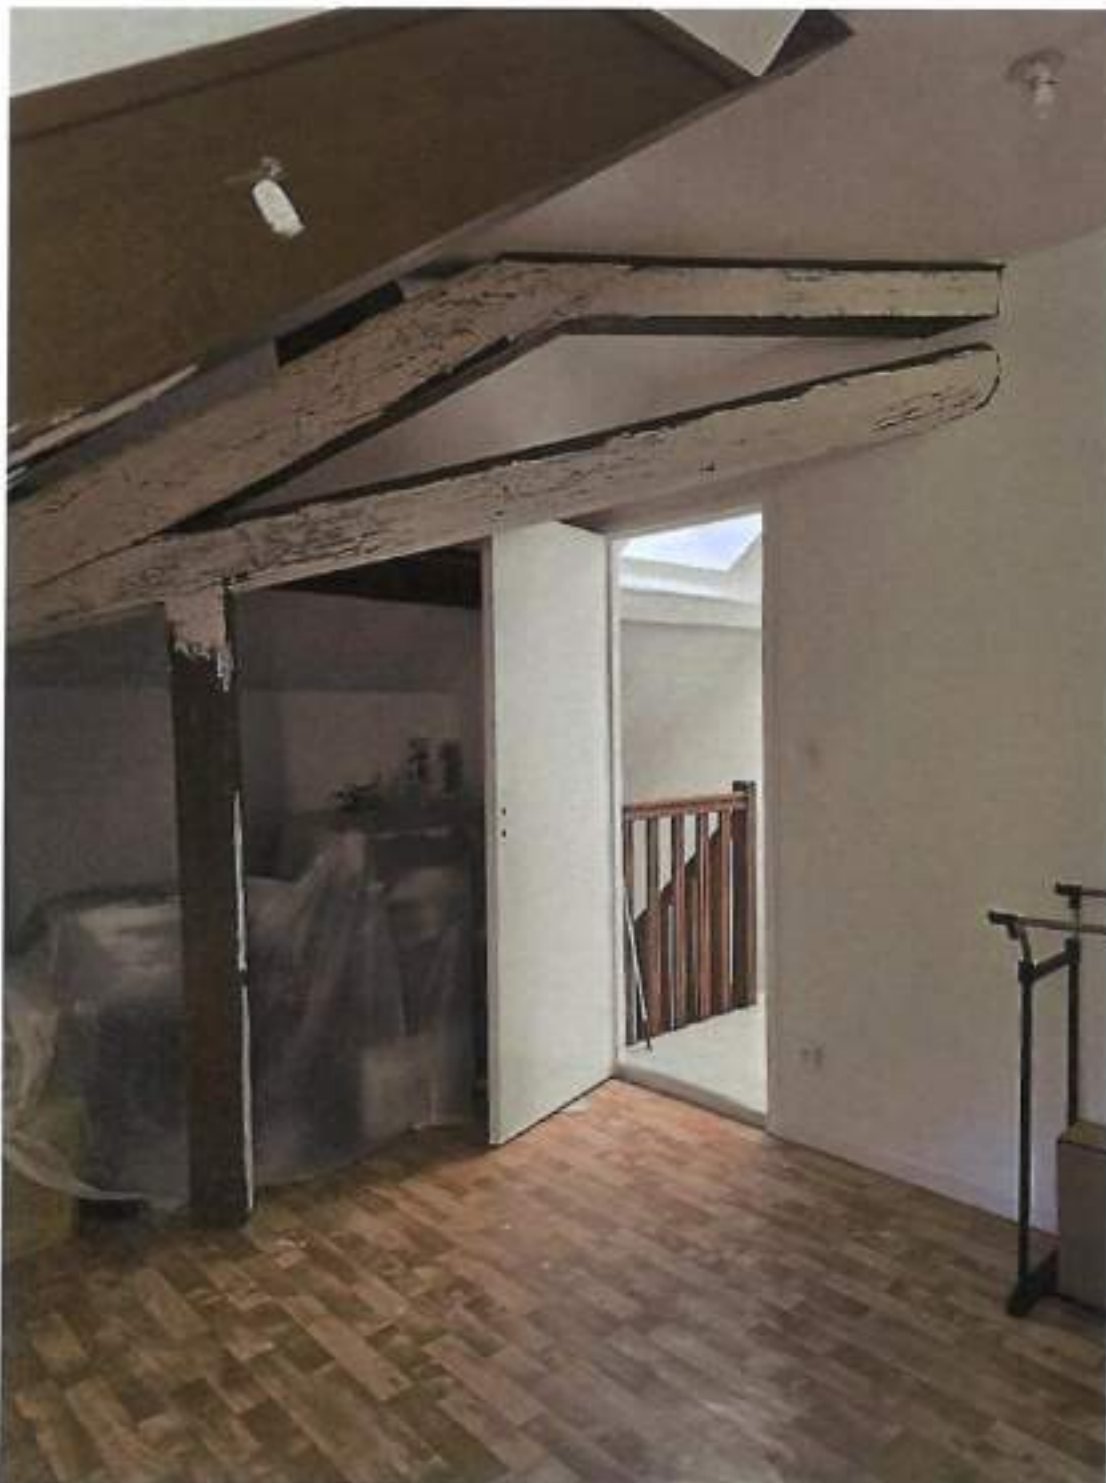
Au sol, présence de linoléum avec traces diverses et traces de peinture.
Les murs sont peints en blanc, présence de nombreuses traces et un pan de mur est partiellement recouvert de mousse polystyrène.
Le plafond peint en blanc est sale.

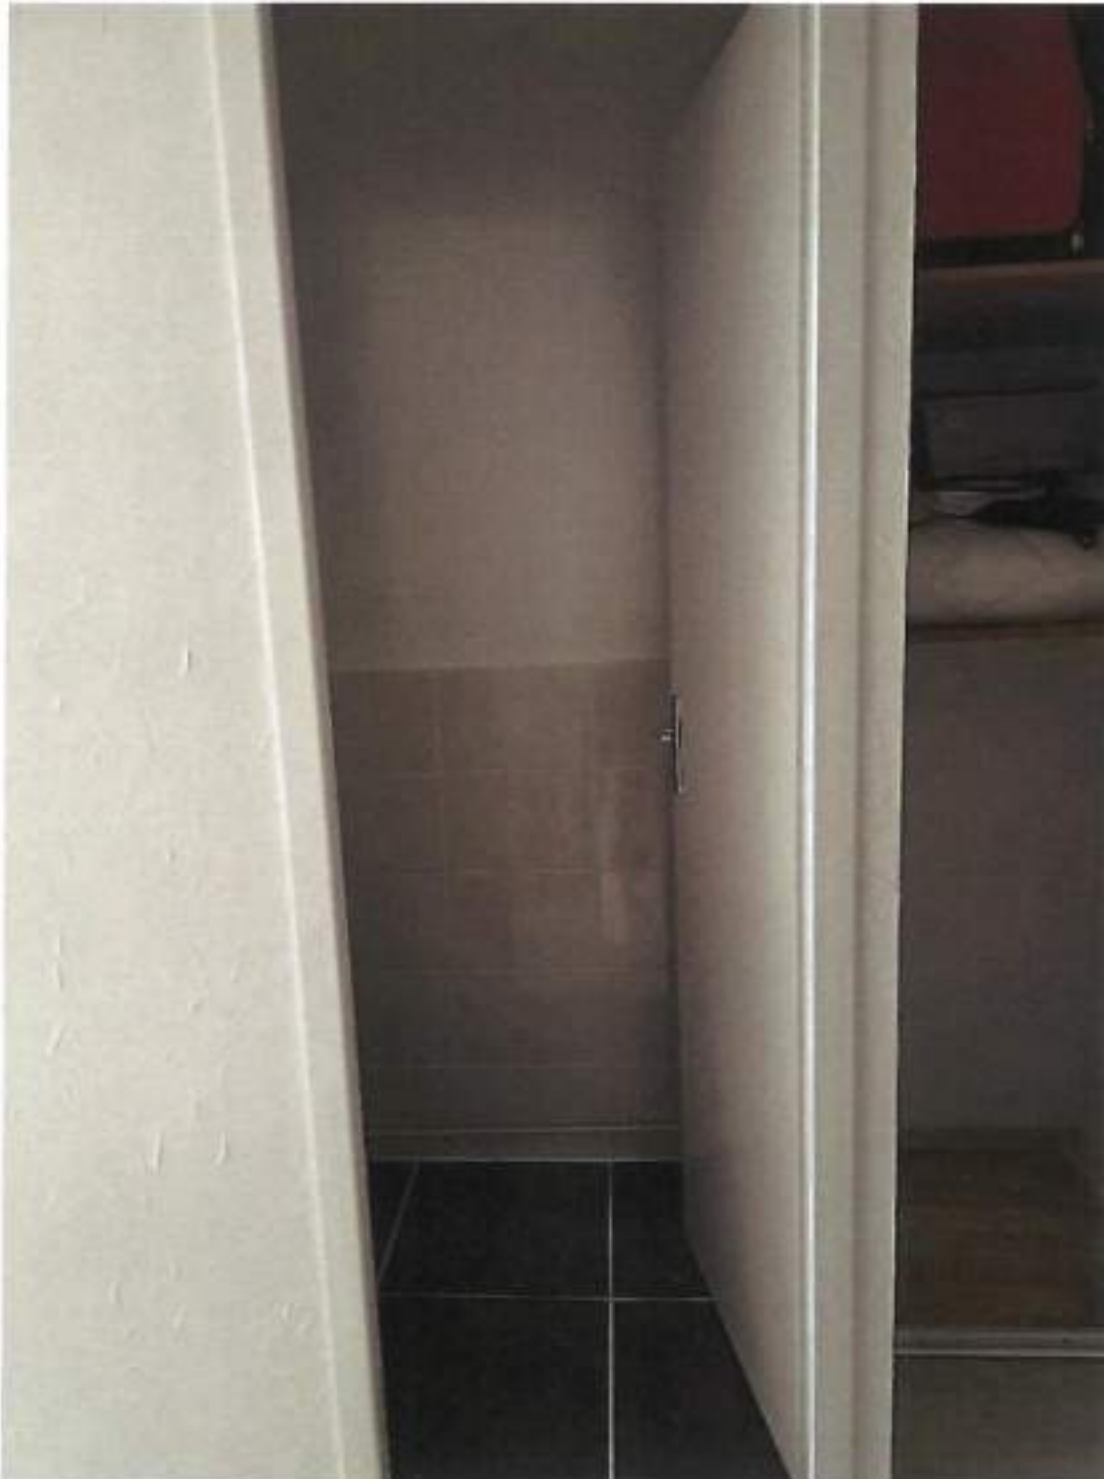
- **WC n°2**

Je relève la présence d'un WC sale.
