Dossier N° V147423.00

# PROCÈS-VERBAL DE DESCRIPTION

Certifie m'être spécialement transportée ce jour à 11 heures 30 sur la Commune de BOURG-EN-BRESSE (01000), au 306 rue des Hirondelles, "Le Clos de Seillon", à l'effet de dresser un procès-verbal de description du bien immobilier appartenant à la [REDACTED]

Le bien consiste en une maison de plain-pied avec terrain attenant, située au sein d'un lotissement, sur la commune de BOURG-EN-BRESSE, commune urbaine située dans le département de l'AIN, département rural, à proximité d'axes routiers.

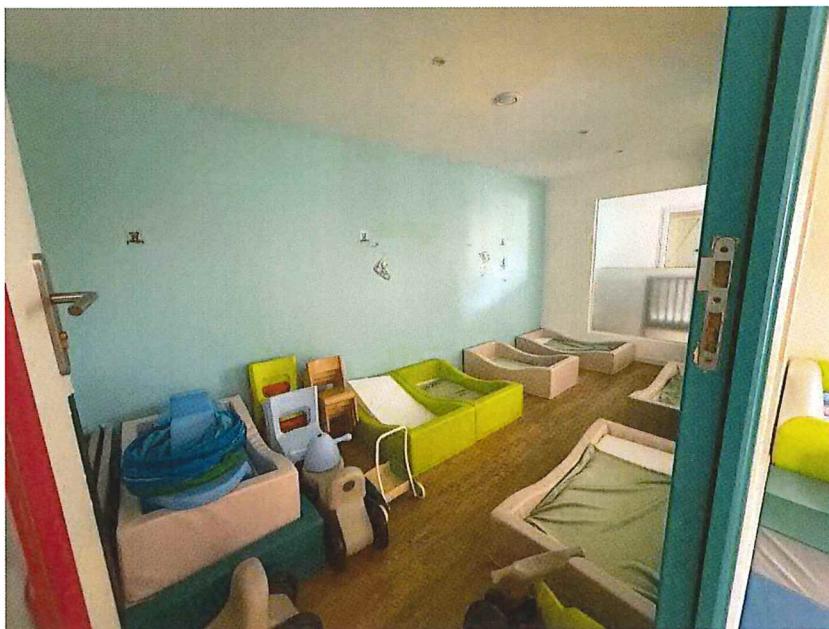
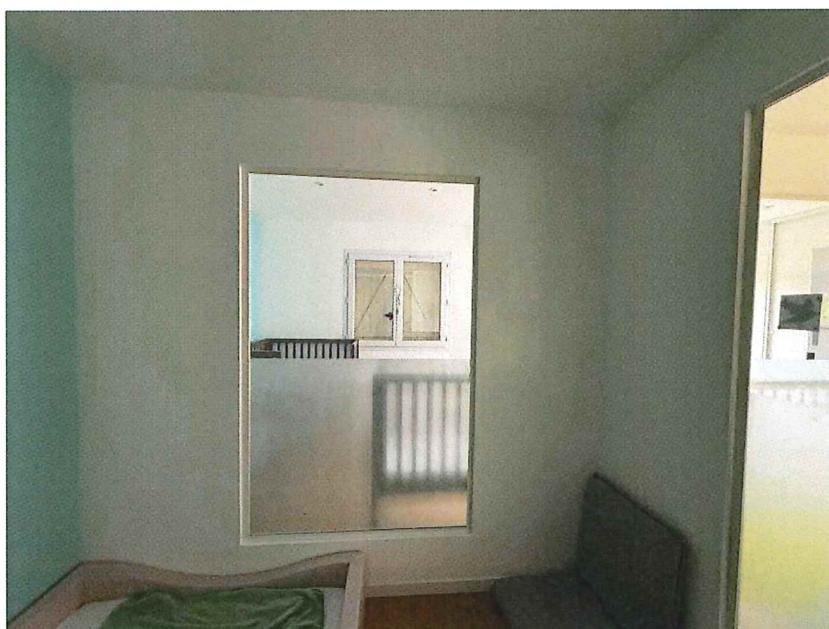
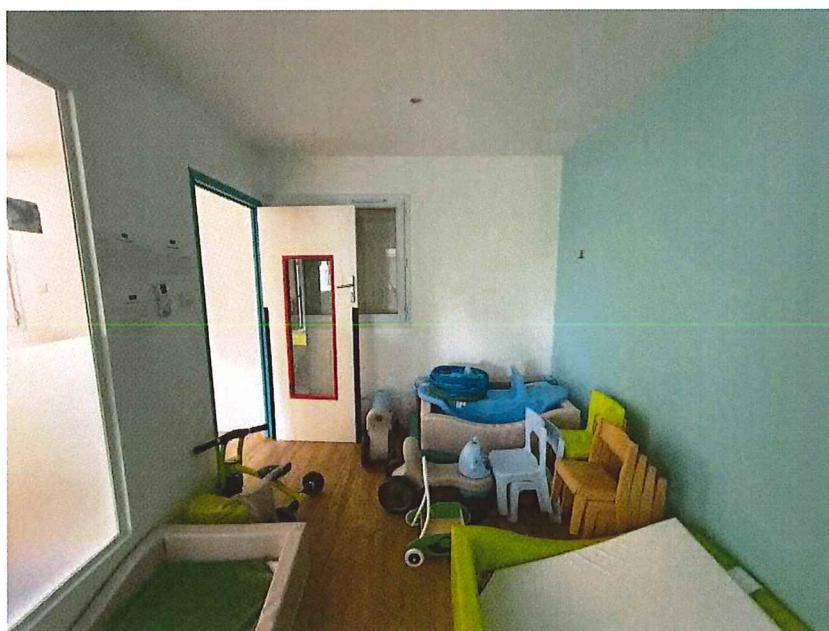
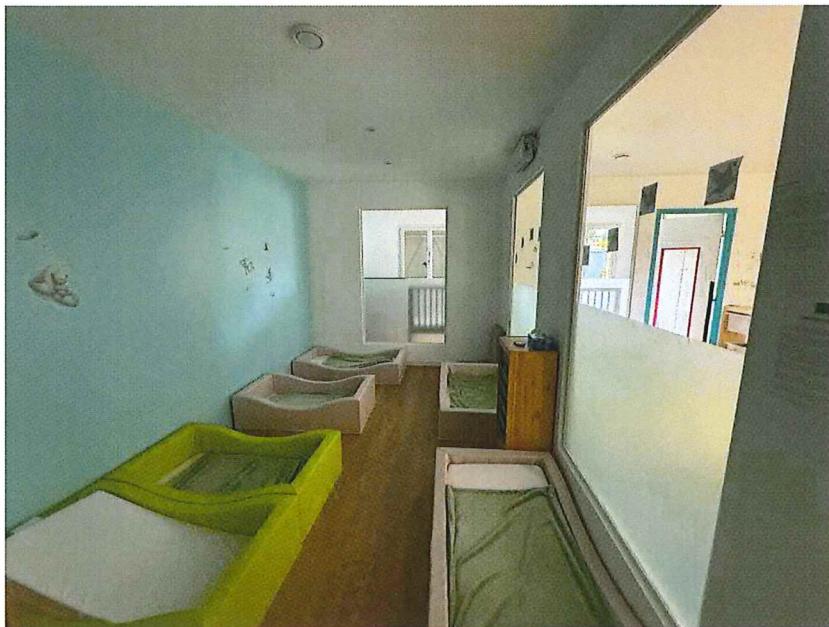
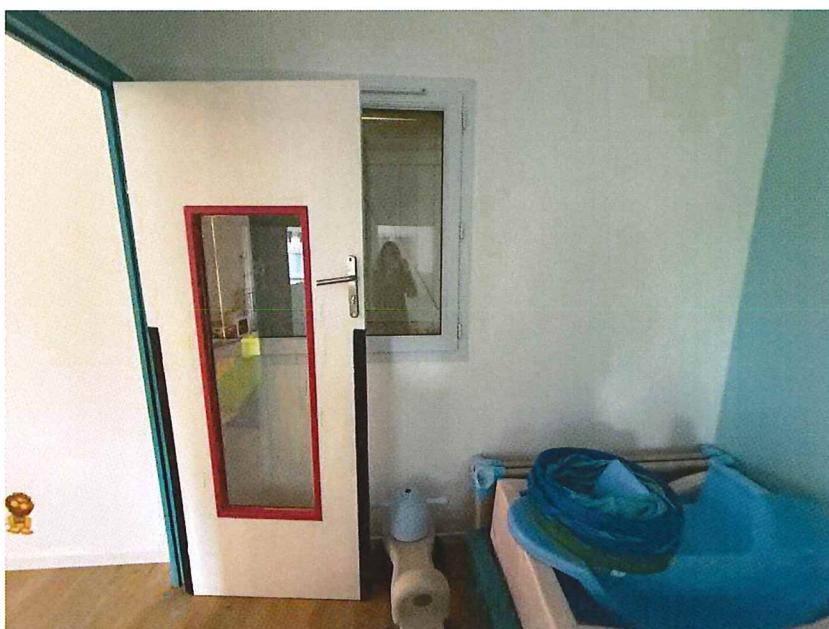
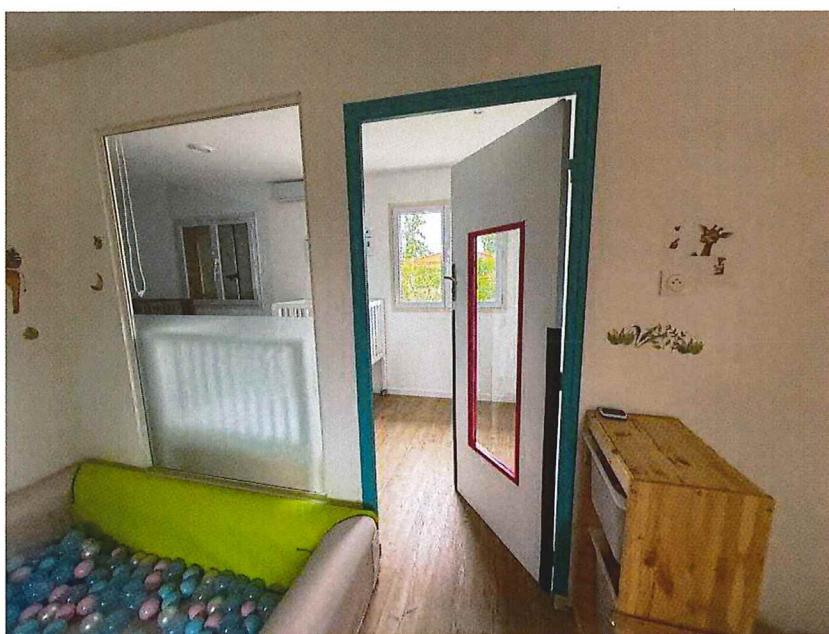
## **Dortoir 1**

L'accès se fait depuis la pièce principale par une porte en bois peinte de couleurs blanche et rose, avec des protections sur les côtés, et partie centrale vitrée.

Le plafond est recouvert de peinture blanche.

Les murs sont recouverts d'une peinture blanche et bleue, en bon état.

Le sol est recouvert d'un faux-parquet de couleur bois, en bon état.

L'éclairage naturel est assuré par une fenêtre donnant côté Est, en bon état.

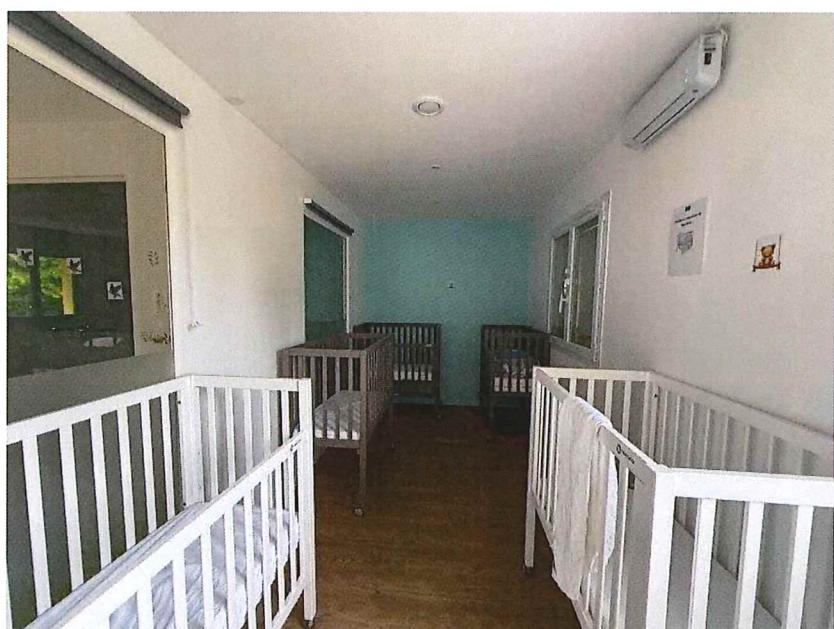
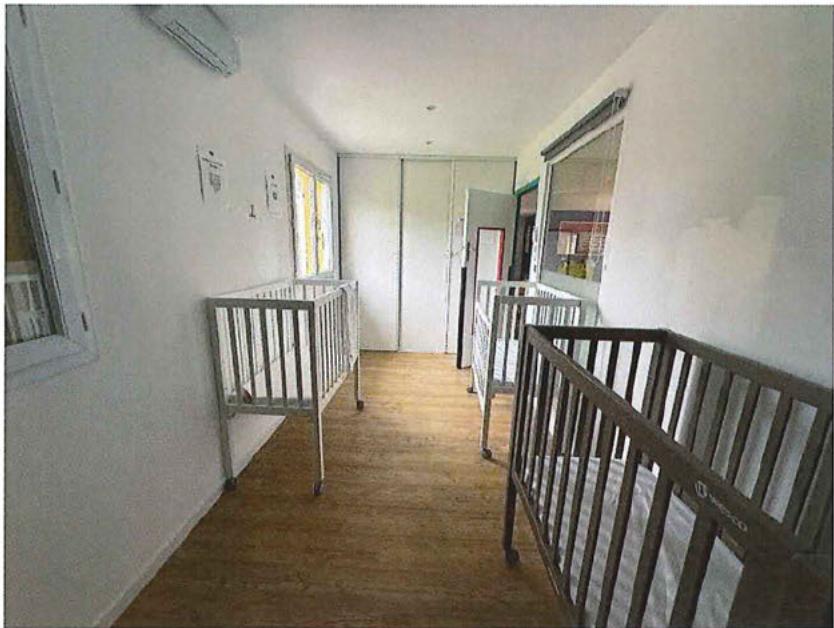
## Dortoir 2

L'accès se fait par une porte en bois blanche, avec des protections sur les extérieurs, et une surface vitrée à l'intérieur.

Le plafond est recouvert de peinture blanche, en bon état.

Les murs sont recouverts d'une peinture blanche et bleue, en bon état.

Le sol est recouvert d'un faux-parquet de couleur bois, en bon état.

L'éclairage naturel est assuré par deux fenêtres à deux vantaux donnant côté Ouest, en bon état.
