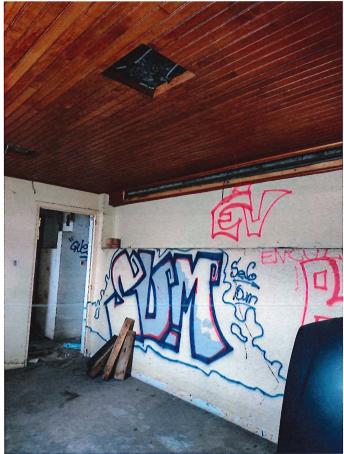
Matériaux	Etat
Sol	Dalle brute	Mauvais état
Murs	Peinture	Mauvais état
Plafond	Lambris

Présence de tags sur les murs.

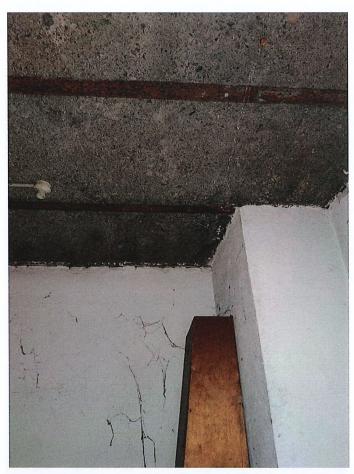
Matériaux
Sol	Dalle brute
Murs	Peinture
Plafond	Dalle de l'étage

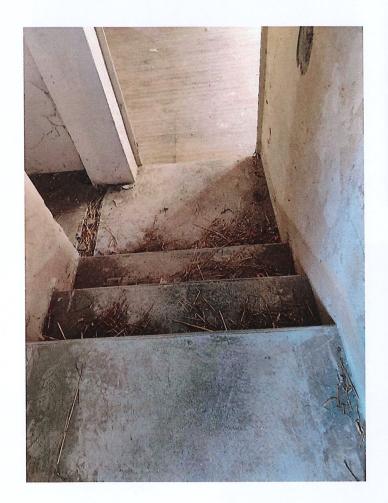
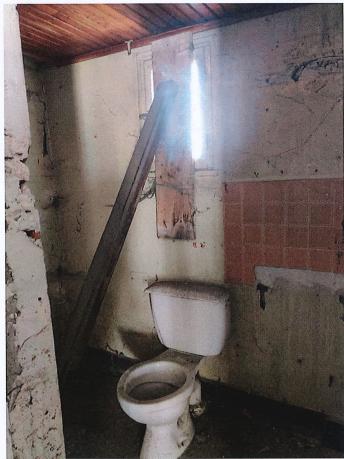
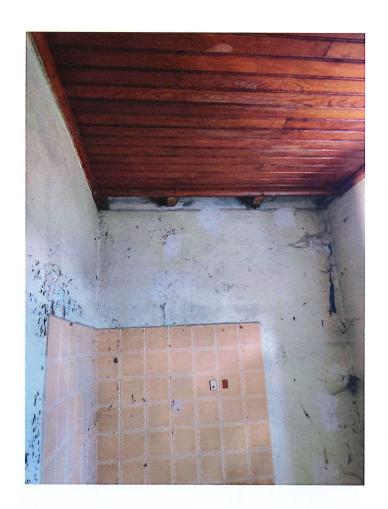
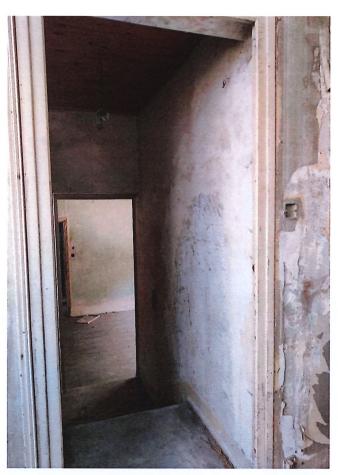
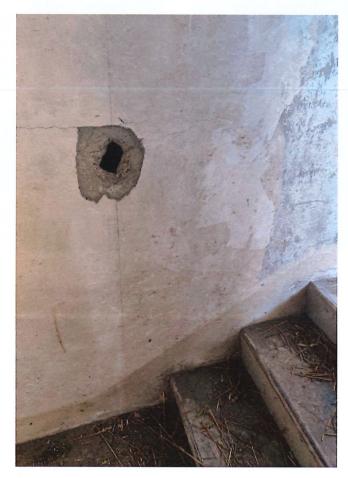
Matériaux
Sol	Dalle brute
Murs	Peinture et carrelage par endroit
Plafond	Lambris

# Présence d'une fenêtre.

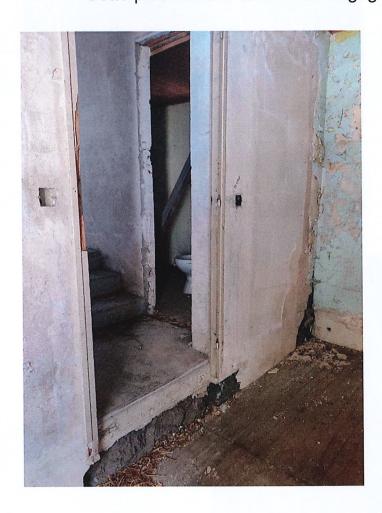
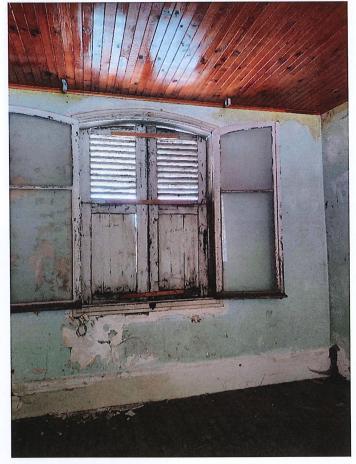
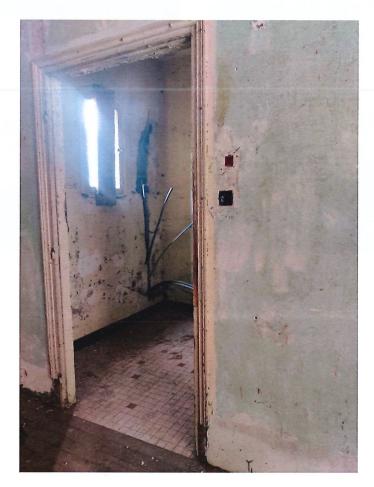
Matériaux
Sol	Plancher bois
Murs	Peinture écaillée
Plafond	Lambris

Présence d'une fenêtre double battant. Cette pièce donne accès à un dégagement où figure une cage d'escalier.

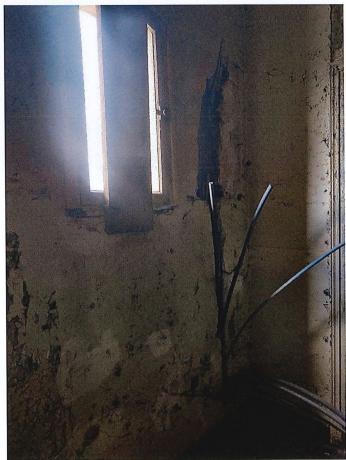
Présence de nombreuses traces sur les murs. Présence d'une fenêtre donnant côté route. Présence de l'escalier menant au 1er étage.

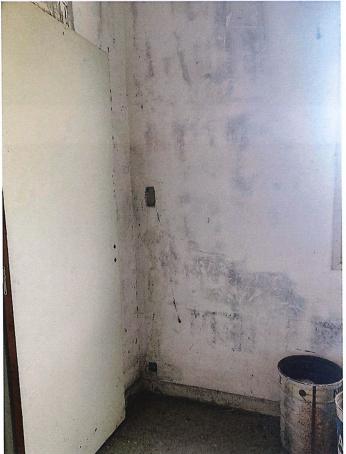
Matériaux	Etat
Sol	Plancher bois	Mauvais état
Murs	Peinture	Mauvais état
Plafond	Lambris	Mauvais état

Le plafond est en mauvais état, présence d'une partie effondrée. La peinture sur les murs est en mauvais état, manques, câblage apparent en partie basse par endroits.

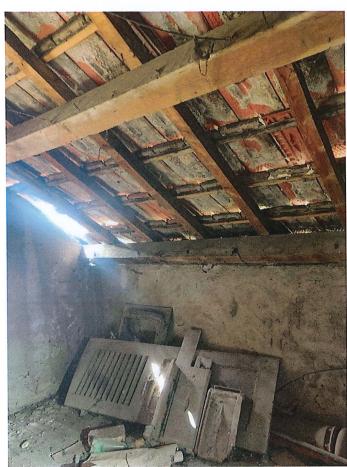
# 1. Pièce située sur la gauche

Matériaux
Sol	Plancher bois
Murs	Brut
Plafond	Absent, toiture visible

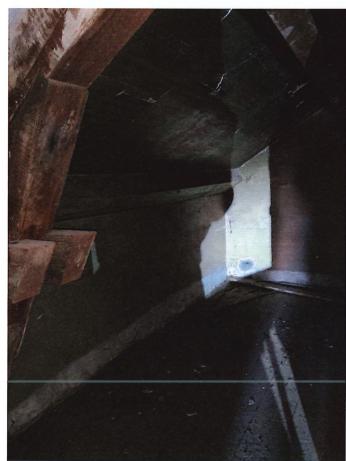
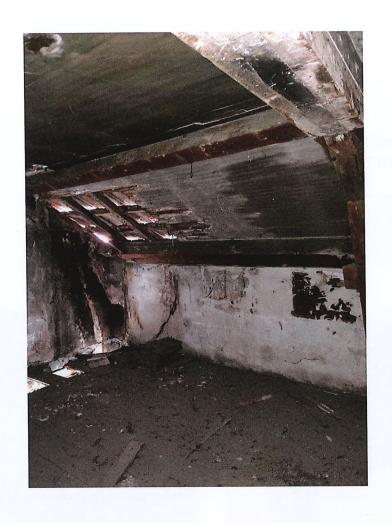
# 2. Pièce située sur la droite

Matériaux
Sol	Plancher bois
Murs	Brut
Plafond	Absent, toiture visible

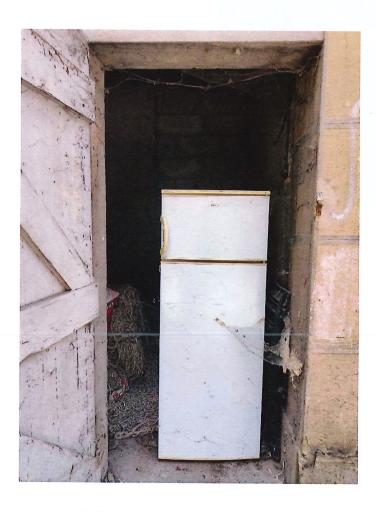
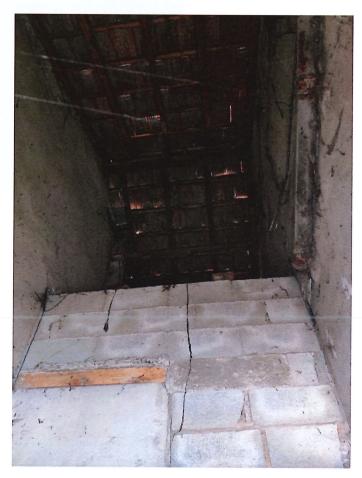
### F. Remise

Matériaux
Sol	Dalle brute
Murs	Parpaings
Plafond	Absent, toiture visible
